# Asbestinventarisatattest

Rumbeeksesteenweg 279, 8800 Roeselare

Attestnummer : 20261030-000095.000

Uitgegeven op : 30.10.2026

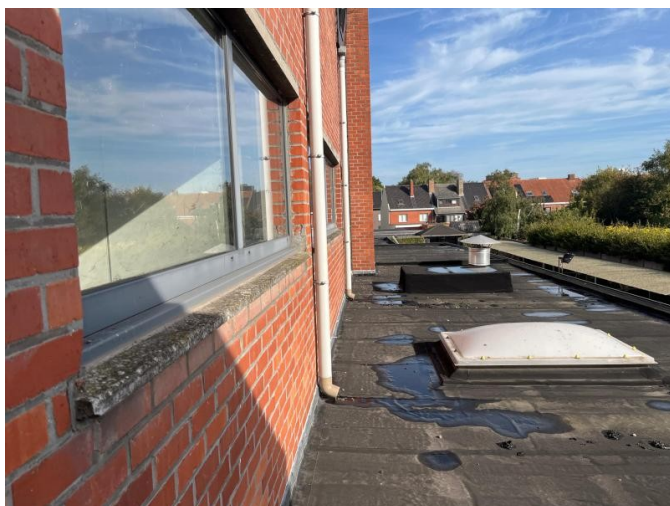
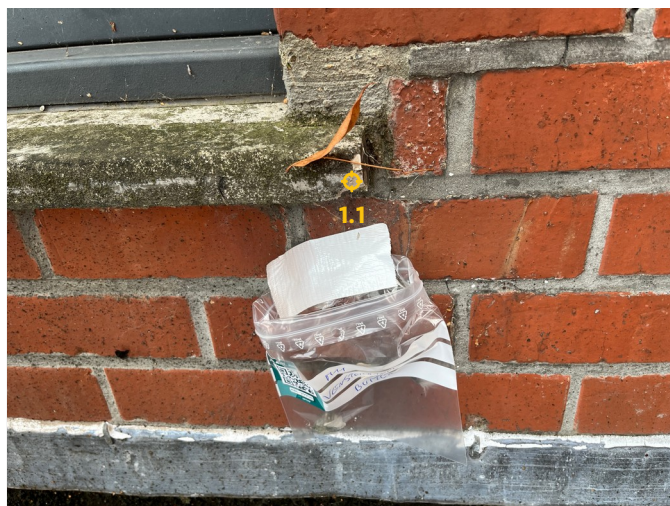
Het asbestmateriaal valt onder de mijlpaal van 2040.

Verwijderen

| Eindbeoordeling materiaalrisico | Verhoogd materiaalrisico en/of verhoogde kans op vezelvrijgave |

| Gebondenheid | Categorie 1: hechtgebonden in oorsprong |
| Asbestsoort (vezeltype) | Alleen chrysotiel aanwezig |
| Asbestconcentratie | Laag (< 50%) |
| Afschermingsgraad van het gehele materiaal | Geheel of deels vrij aan de buitenlucht, maar geen contact met binnenlucht |
| Toestand van het materiaal | Matig beschadigd, matig verweerd |

| # | Type | Referentie | Resultaat |
|---|---|---|---|
| 1.1 | Puntmonster | M11 | Chrysotiel |

| Beschrijving | Vensterbank - Buiten |
| Asbestmateriaal | Deksteen, muurkap - Vol |
| Hoeveelheid (oppervlakte - dikte - aantal) | • 1,20 m <sup>2</sup> - 3,00 cm - 5 stuks |

- Zorg voor een veilig beheer. Vermijd het beschadigen van het asbestmateriaal. Controleer de toestand jaarlijks op wijzigingen.

- Eenvoudige handelingen: mag via doe-het-zelf of door werknemer(s) met opleidingsattest eenvoudige handelingen  
Bij het uitvoeren van eenvoudige handelingen, zoals toegestaan via doe-het-zelfmethoden of door werknemers met een opleidingsattest, is het gebruik van de juiste persoonlijke beschermingsmiddelen (PBM's) verplicht om blootstelling aan asbestvezels te voorkomen. Wij adviseren echter om asbest te laten verwijderen door een werknemer met opleidingscertificaat. Maar het is ook toegestaan via de doe-het-zelfmethode, mits de juiste voorzorgsmaatregelen en PBM's in acht worden genomen. De te gebruiken PBM's zijn:
  - FFP3-mondmasker of halfgelaatsmasker met P3 filter
  - wegwerpoverall (Tyvek CATIII, type 5en 6)
  - afwasbaar schoeisel

- De toepassingen dienen in zijn geheel, zonder te breken en zonder stofvorming, verdere vergruizing verwijderd te worden. Gebruik hiervoor een vernevelaar of fixeermiddel om het asbestmateriaal eerst te fixeren.

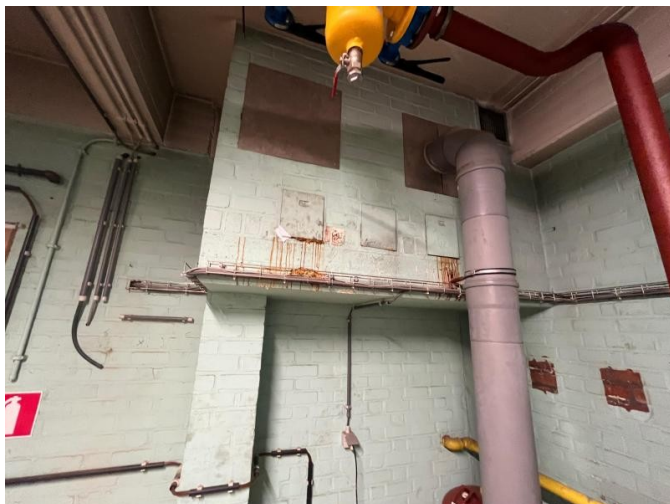
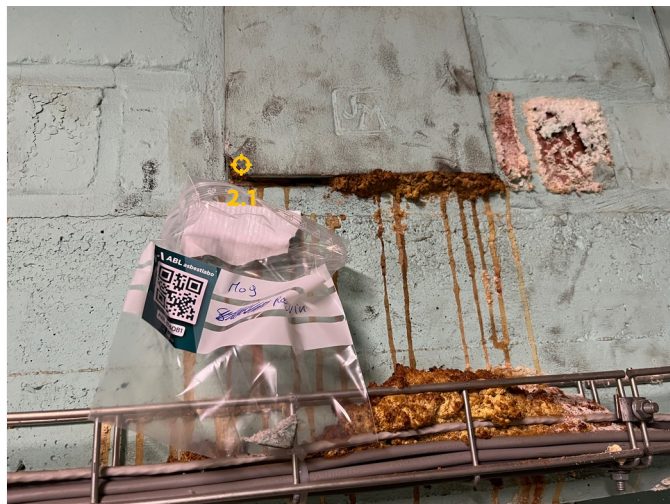
Het asbestmateriaal valt onder de mijlpaal van 2040.

Zorgvuldig beheren

- Zorg voor een veilig beheer. Vermijd het beschadigen van het asbestmateriaal. Controleer de toestand jaarlijks op wijzigingen.

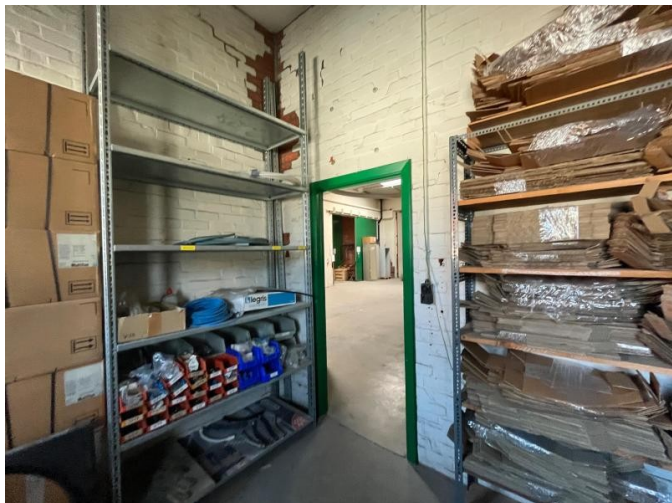
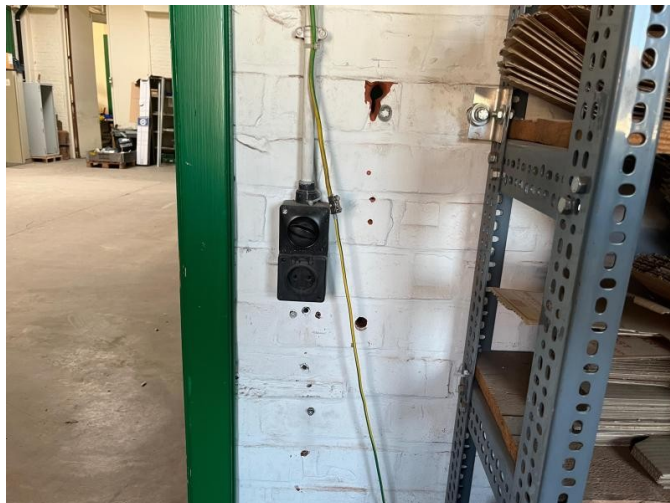
## Fiche 3: Bakeliet – Stopcontacten & schakelaars (binnen)

Asbestmateriaal

| Identificatiemethode | <p>De asbestdeskundige beoordeelt het materiaal als asbestverdacht en dus asbesthoudend, en dit zonder monstername.</p> <p>Motivatie: De monstername brengt andere schade aan dan schade die inherent is aan de monstername.</p> |

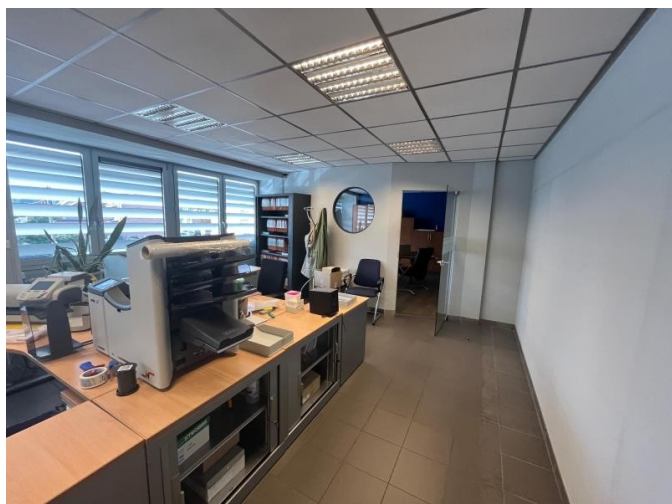
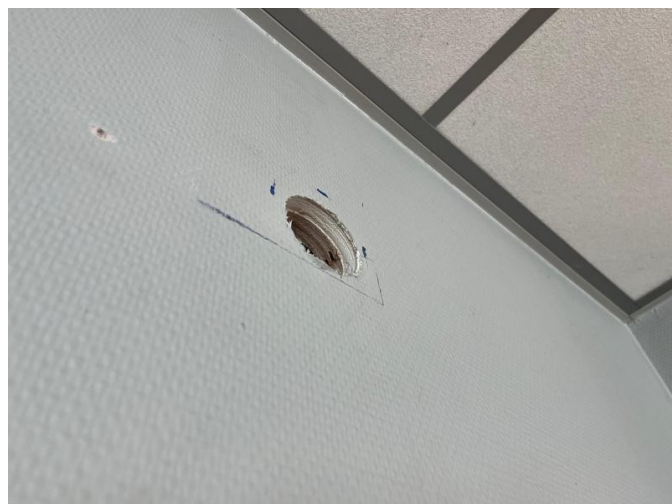
## Fiche 8: Valse wand(en)/voorzetwand(en) - Gipskarton-Pvc-hout

Advies

| Basis voor advies | De asbestdeskundige beoordeelt het materiaal als niet-asbestverdacht. |

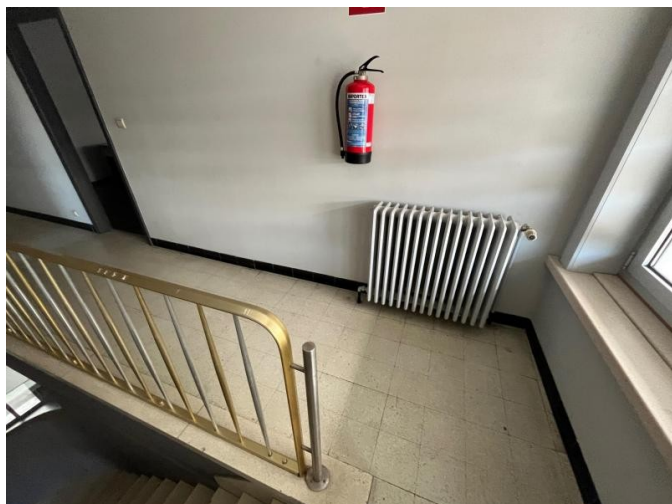
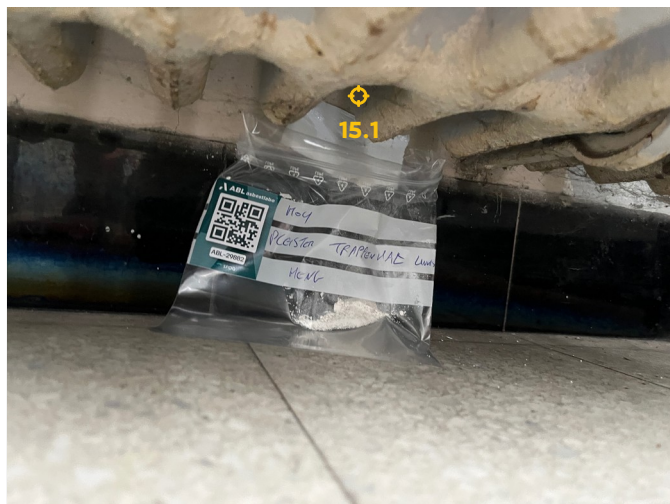
## Fiche 15: Pleisterwerk Trappenhal(len) links

Geen asbest

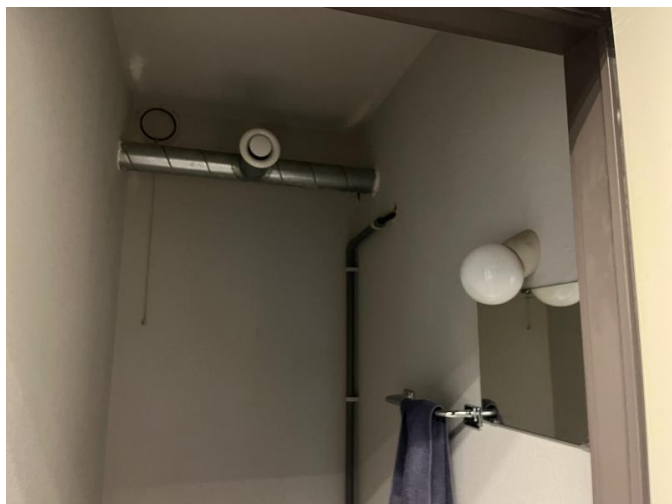
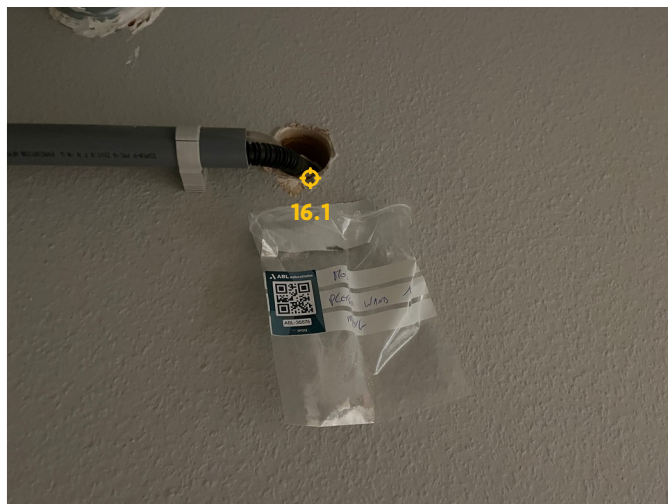
## Fiche 16: Pleisterwerk wanden 1V

Geen asbest

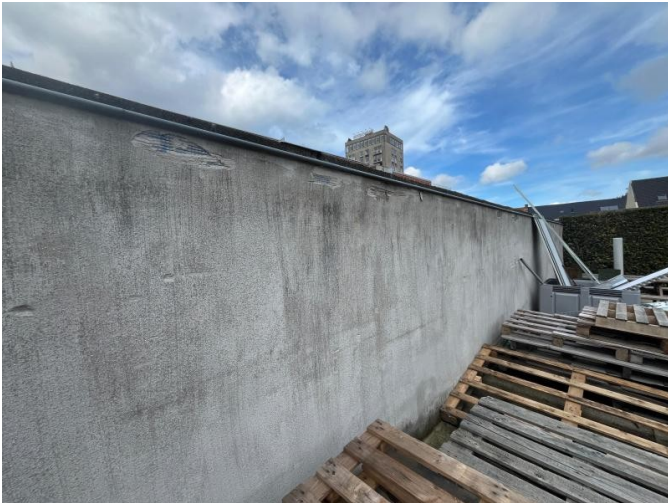
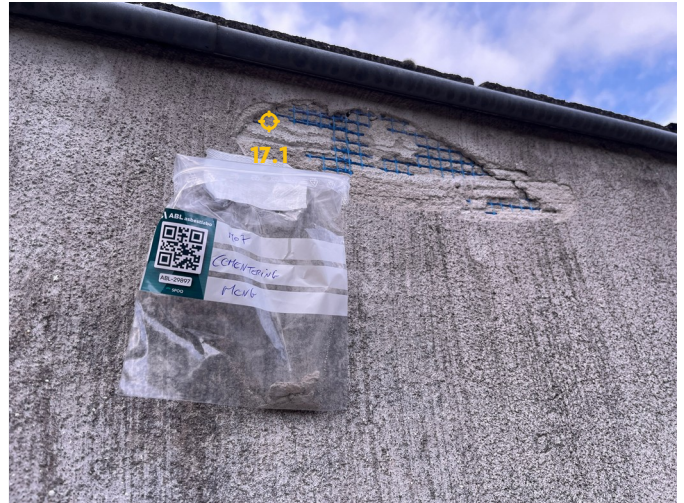
## Fiche 17: Cementering buiten

Geen asbest

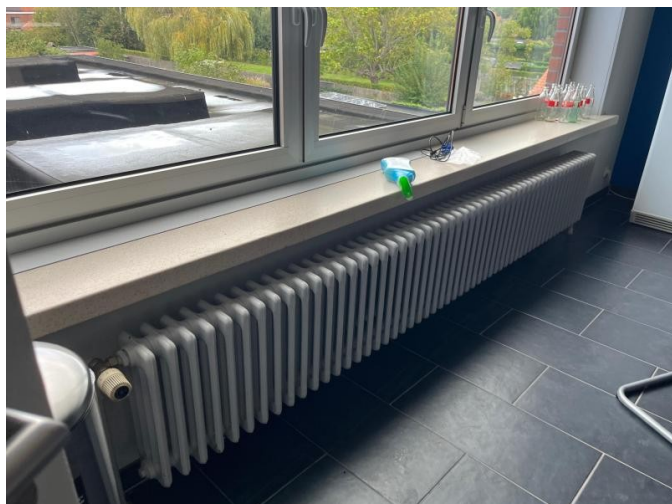
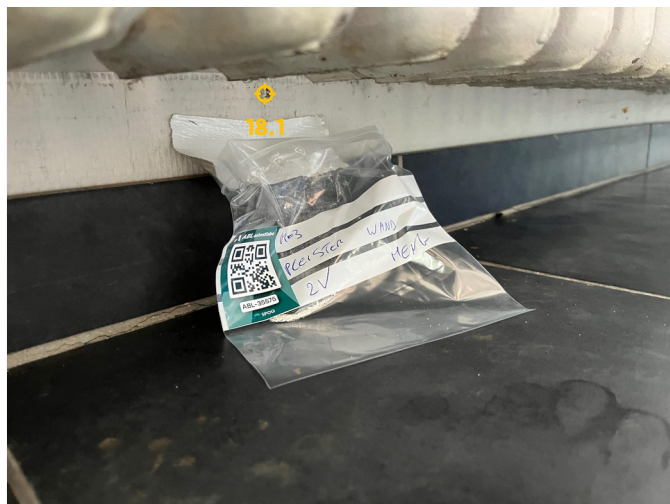
## Fiche 18: Pleisterwerk wanden 2V

Geen asbest

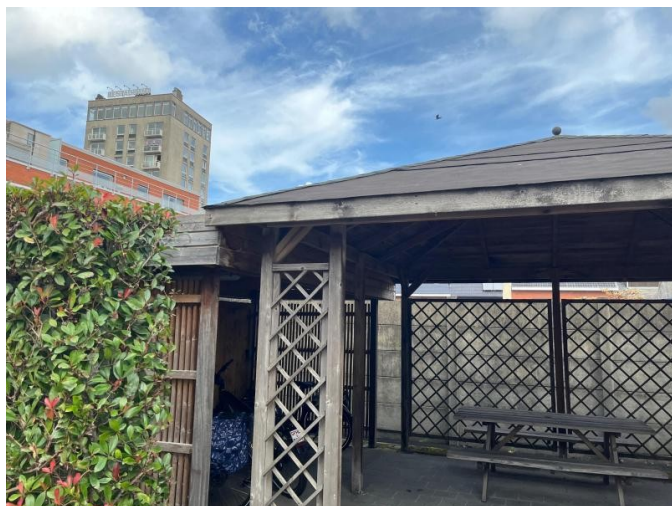
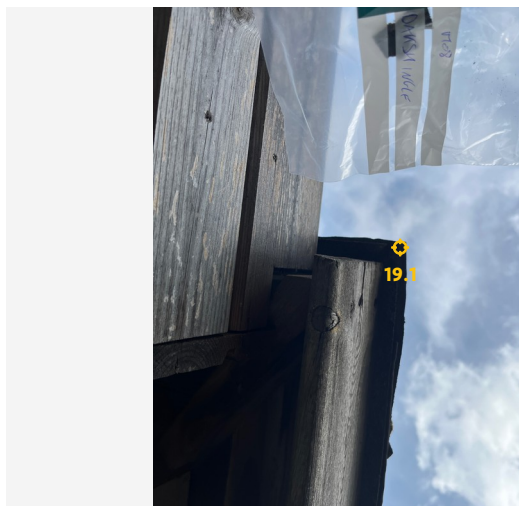
## Fiche 19: Dakbedekking - Dakshingles

Geen asbest

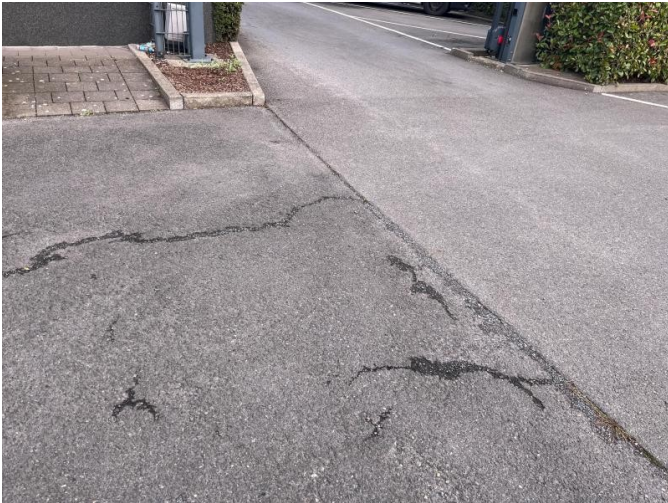
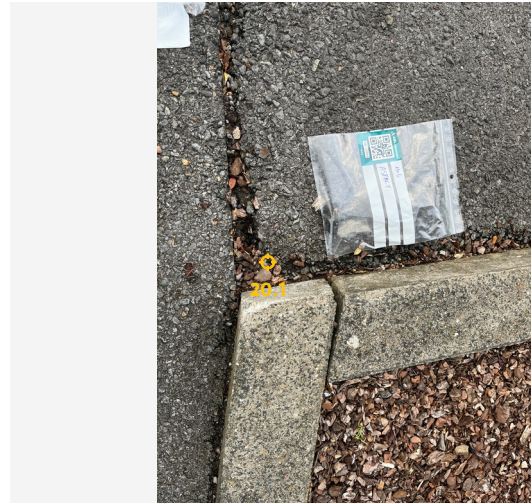
## Fiche 20: Asfalt oprit

Geen asbest

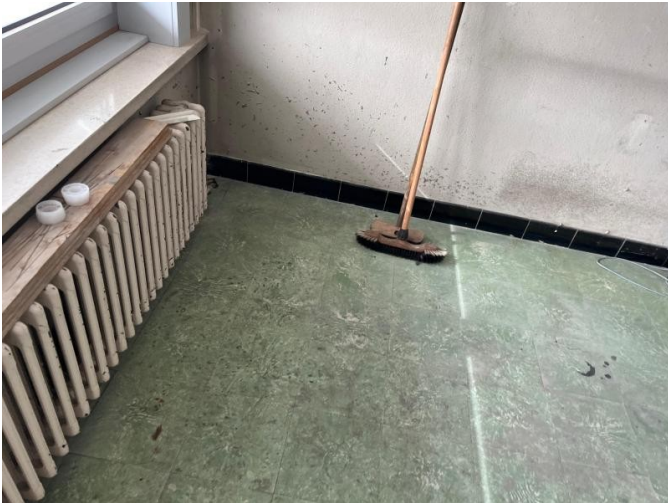
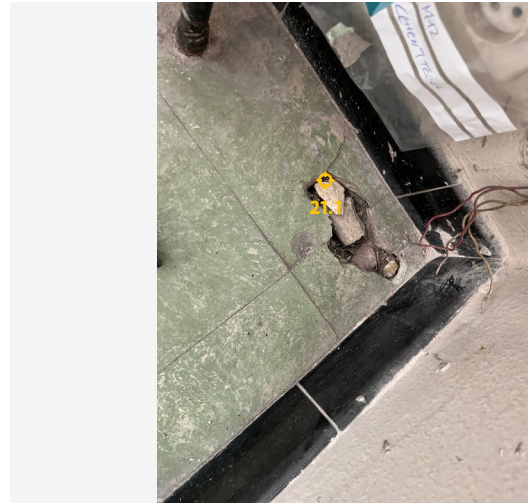
## Fiche 21: Cementtegels

Geen asbest

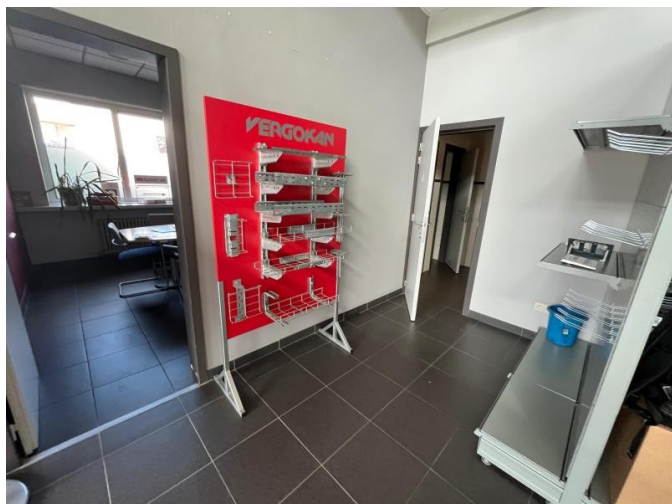
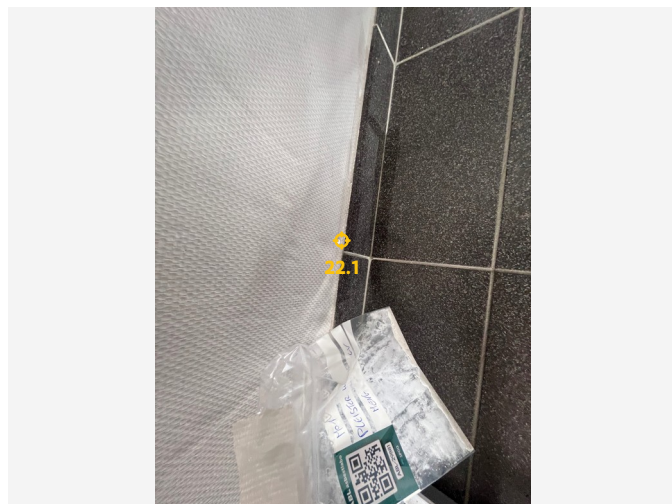
## Fiche 22: Pleisterwerk wanden gelijkvloers

Geen asbest

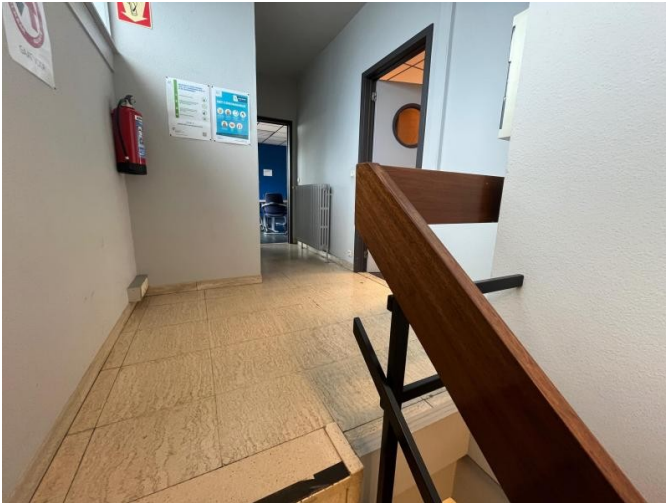
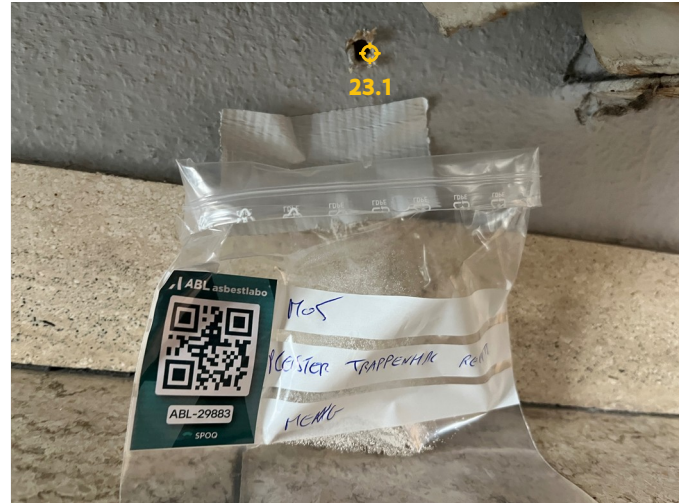
## Fiche 23: Pleisterwerk Trappenhal(len)

Geen asbest

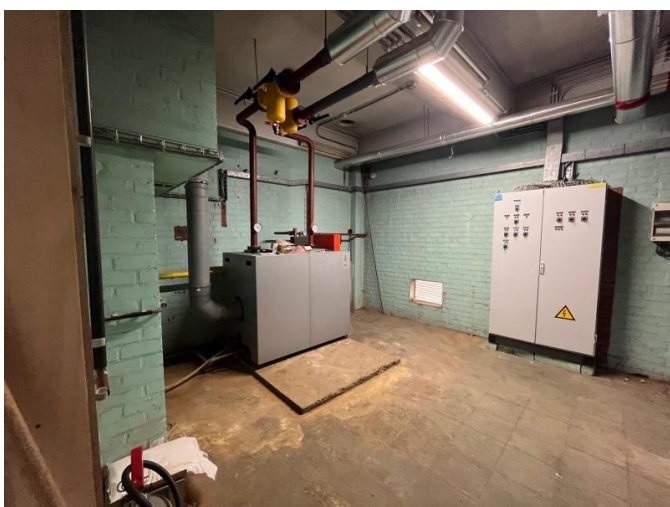
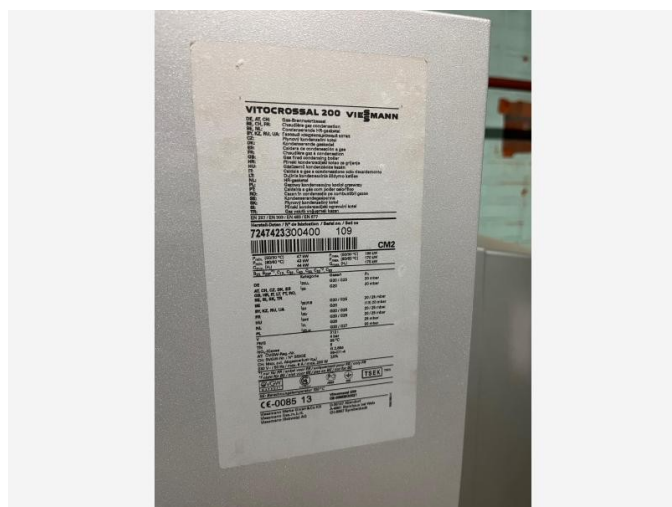
## Fiche 28: Niet-asbestverdachte stookketel

| Beschrijving | Notitie | Terug te vinden op plannen |
|---|---|---|
| Fiche 28: Niet-asbestverdachte stookketel | <p>De volgende materialen aan onderdelen van een centrale verwarming werden vastgesteld als niet-asbestverdacht, nl stookketel</p> <p>De stookketel heeft als bouwjaar</p> | Plan 1.1: Gelijkvloers |
