Asbestinventarisatetest

Loofven 29, 2260 Westerlo

Attestnummer : 20250523-000250.000

Uitgegeven op : 23.05.2025

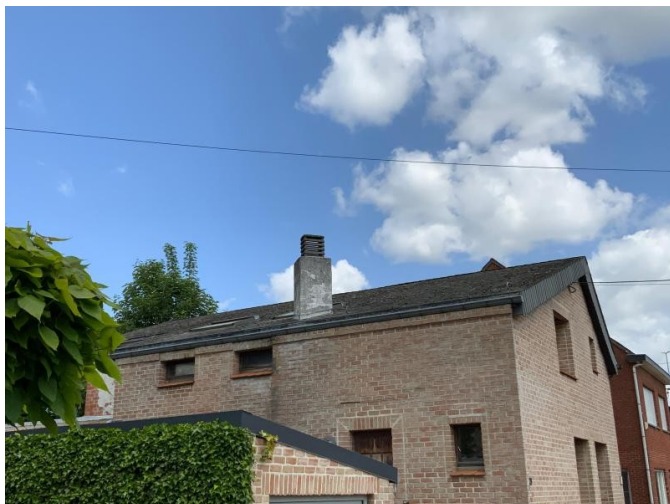
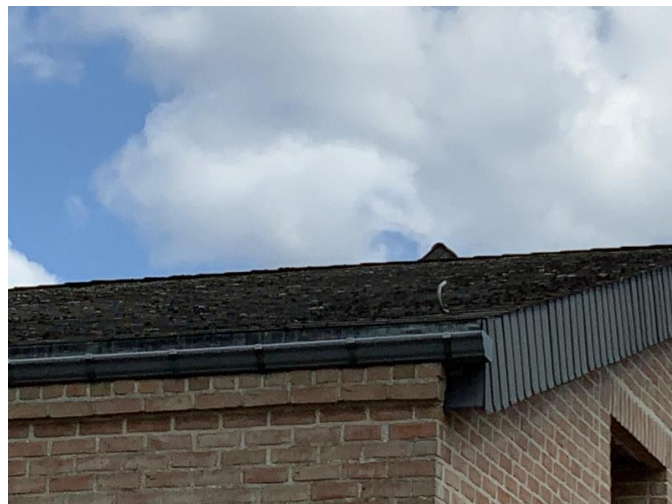
Eindbeoordeling materiaalrisico	Verhoogd materiaalrisico en/of verhoogde kans op vezelvrijgave
---------------------------------	--

Gebondenheid	Categorie 1: hechtgebonden in oorsprong
Asbestsoort (vezeltype)	Crocidoliet aanwezig
Asbestconcentratie	Laag (< 50%)
Afschermingsgraad van het gehele materiaal	Geheel of deels vrij aan de buitenlucht
Toestand van het materiaal	Matig beschadigd, matig verweerd

Beschrijving	Dakbedekking leien
Omgeving	Buiten
Primaire drager	Schuin dak
Asbestmateriaal	Dak- en gevelbekleding - Lei, shingle
Bindmiddel van asbestmateriaal	Cement
Gebondenheid op basis van bindmiddel	Hecht
Hoeveelheid (oppervlakte - aantal)	<ul style="list-style-type: none">• 88,00 m² - 1 stuk
Totale oppervlakte	88,00 m ²
Eenvoudig bereikbaar	Ja
Bevestigingswijze	<ul style="list-style-type: none">• Genageld, geniet
Identificatiemethode	Vaststelling zonder monsternamen
Destructieve handeling voor identificatie	Nee
Opmerking	De oppervlakte of lopende meters zijn ter plaatsen bij benadering opgemeten. Deze hoeveelheid kan niet worden overgenomen in een eventuele meetstaat.

- Verwijder dit asbestmateriaal zo snel mogelijk. Volg de toestand goed op.
- Hemelwater dat afspoelt van asbestcement daken of gevels kan asbestdeeltjes bevatten. Gebruik het enkel voor gesloten circuits (bv. spoelen toiletten). Reinig na het vervangen van het dak of de gevel de dakgoten en regenwaterput of -ton om asbesthoudend sediment of slib te verwijderen

- Eenvoudige handelingen: mag via doe-het-zelf of door werknemer(s) met opleidingsattest eenvoudige handelingen
Deze toepassing kan verwijderd worden met eenvoudige handelingen. Door het grote volume en moeilijke bereikbaarheid is het aangeraden om dit te laten verwijderen door een professional die beschikt over het opleidingsattest 'Asbestverwijdering eenvoudige handelingen'. Bij het verwijderen moet steeds rekening worden gehouden met alle milieu- en veiligheidsvoorschriften.

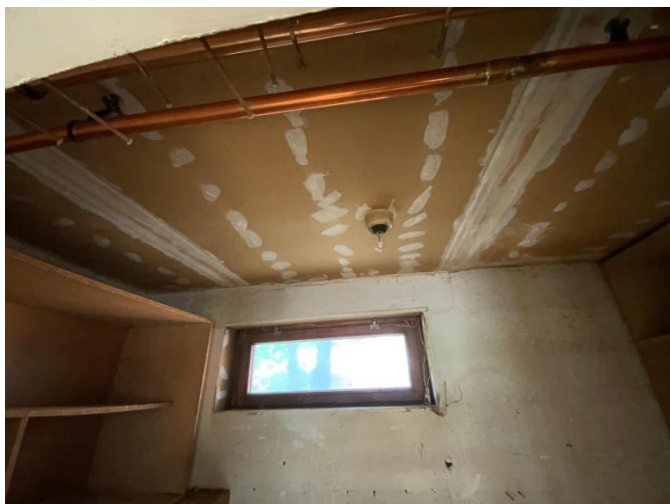
Alle plafonds zijn uitgevoerd met gipskartonplaten of houtwerk

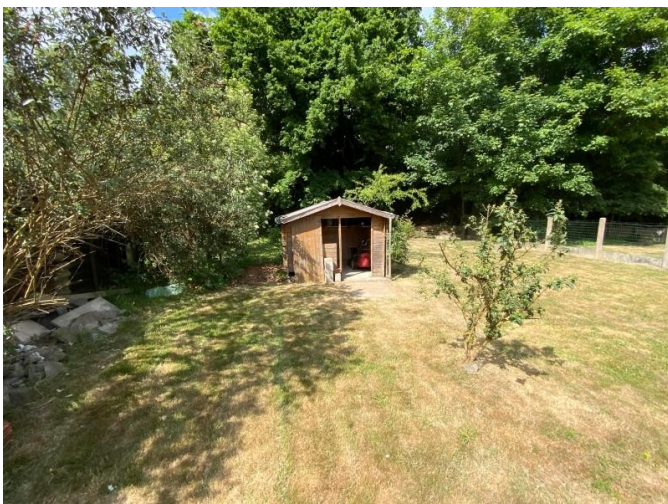
Geen asbestverdachte materialen aangetroffen

Dakbedekking uit EPDM

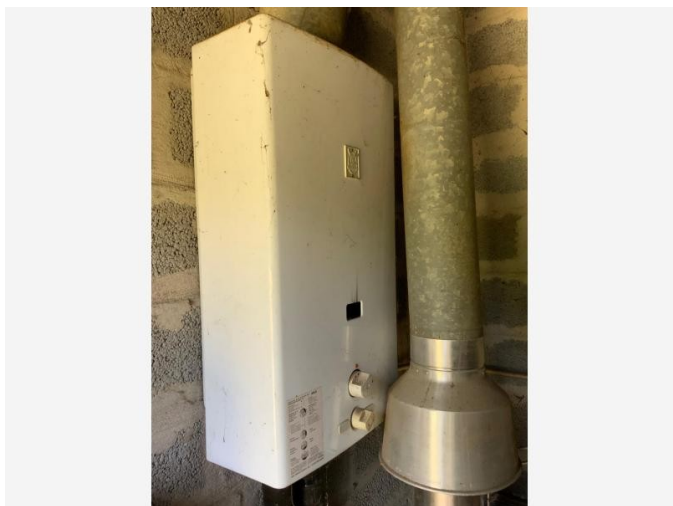
Doorstroom warmwater is een HR ketel

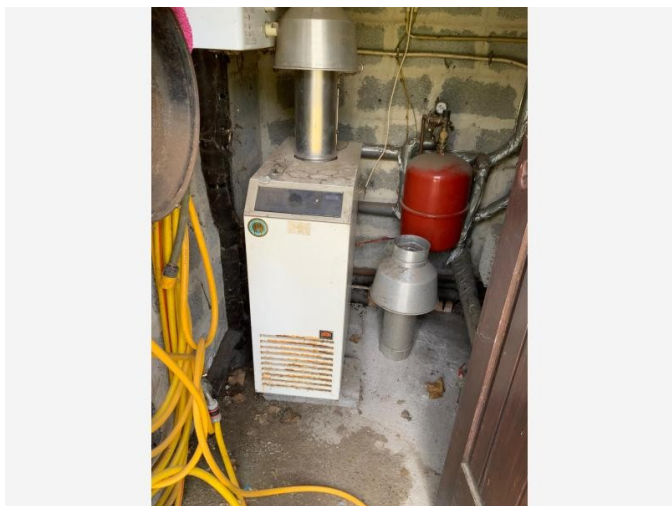
Verwarmingsketel is een HR ketel

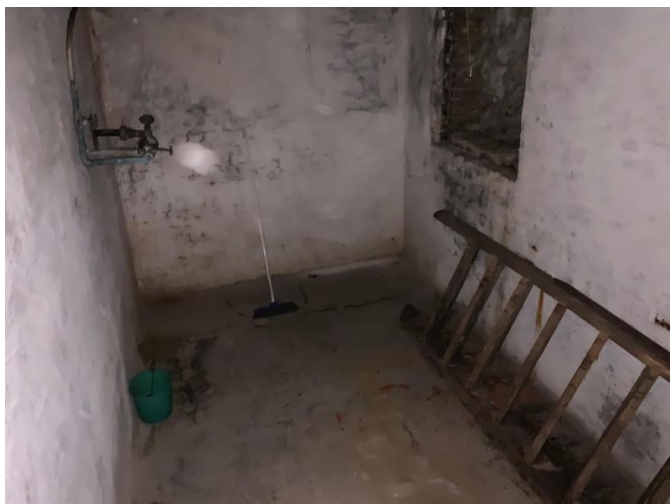
Geen asbestverdachte materialen aangetroffen

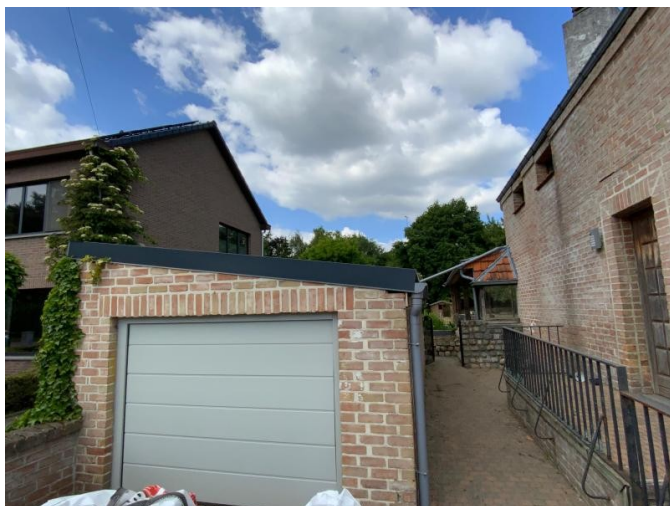
Geen asbestverdachte materialen aangetroffen

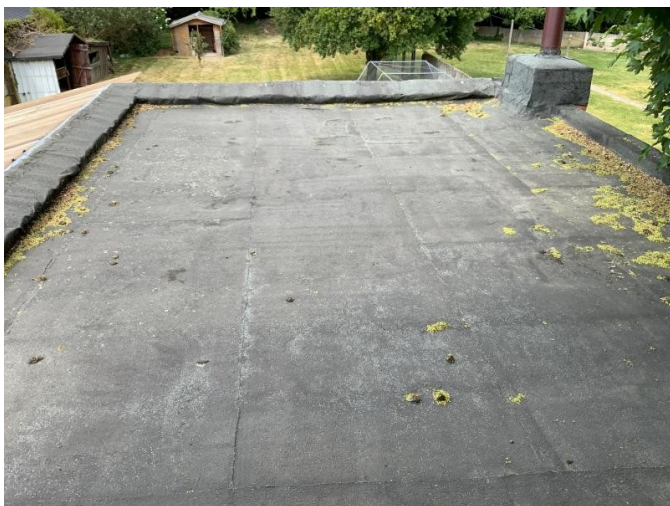
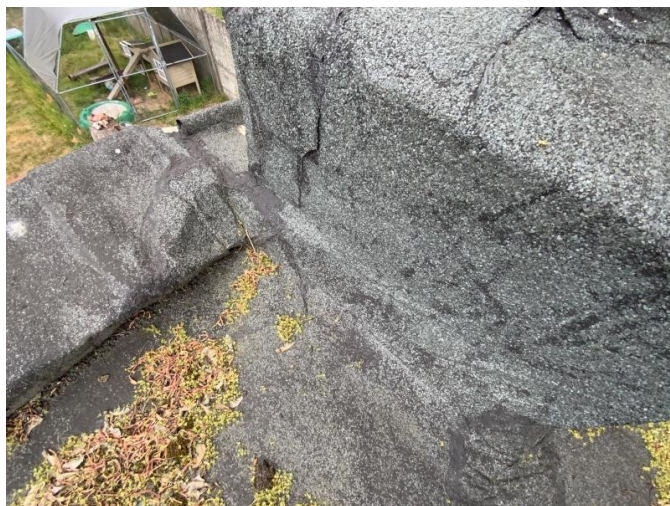
Fiche 9: Dakbedekking roofing

Geen asbest

#	Type	Referentie	Resultaat
9.1	Puntmonster	ID2	Geen asbest

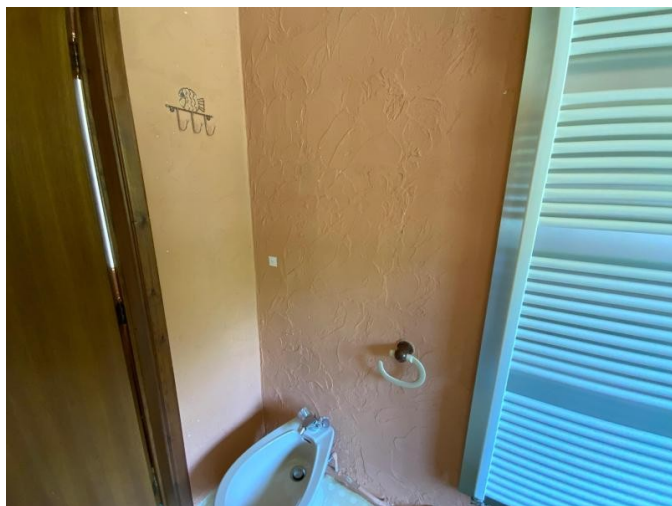
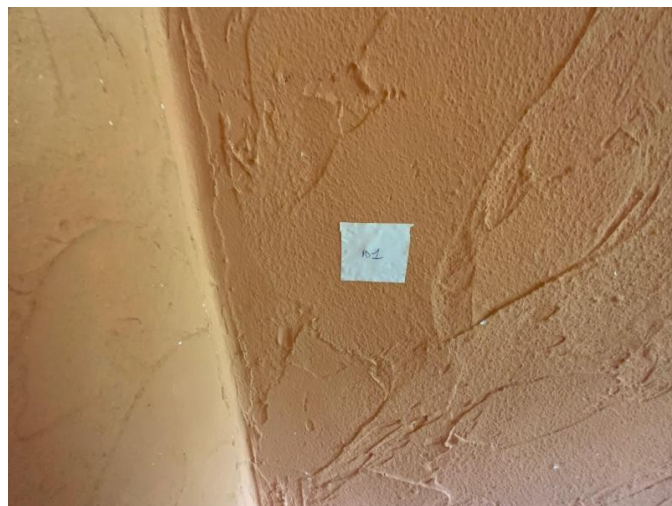
Fiche 10: Pleisterwerk muur

Geen asbest

#	Type	Referentie	Resultaat
10.1	Mengmonster	ID1	Geen asbest

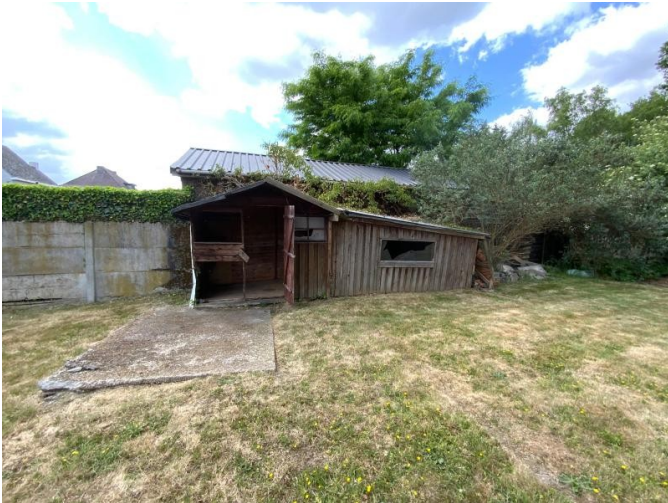
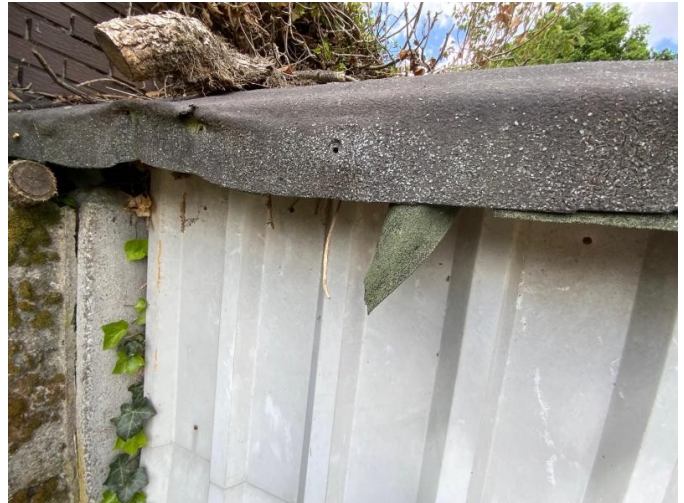
Geen asbest

#	Type	Referentie	Resultaat
11.1	Puntmonster	ID3	Geen asbest
