# Asbestinventarisat attest

August Van de Wielelei 378/2, 2100 Antwerpen

Attestnummer : 20260410-000079.000

Uitgegeven op : 10.04.2026

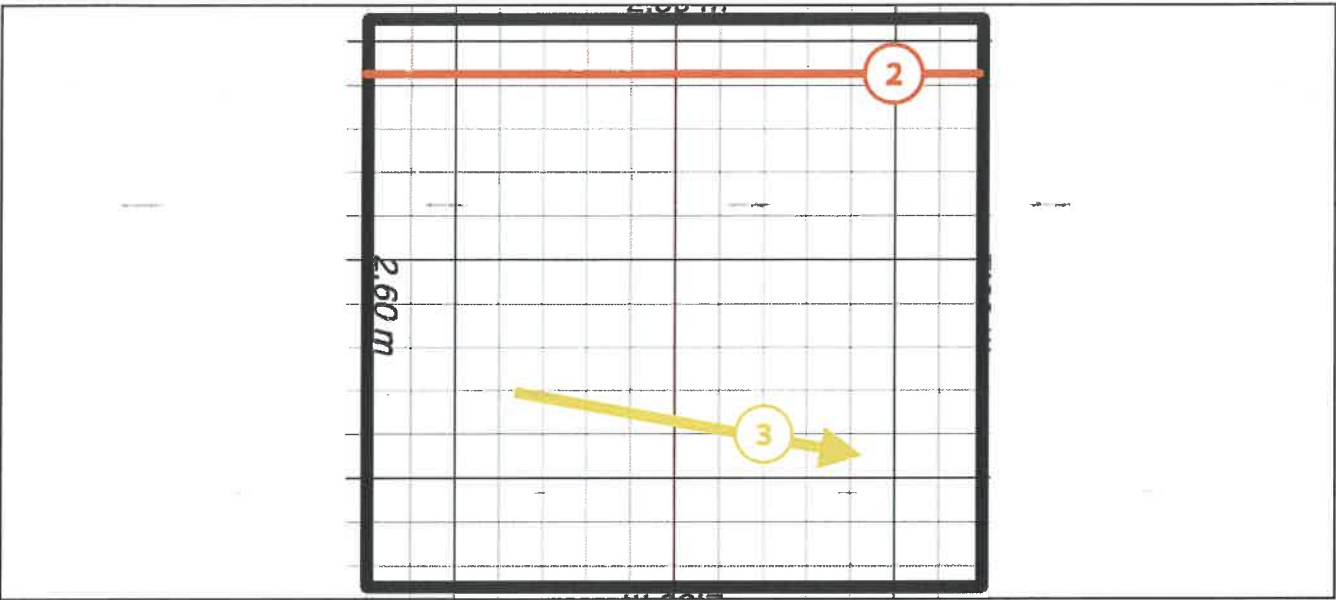
# Plan 1.1: Kelderbox

| Beschrijving | Type | Actie |
|---|---|---|
| 2. Leidingisolatie - kelder | Asbestmateriaal | Verwijderen |
| 3. Bakeliet schakelaars | Asbestmateriaal | Zorgvuldig beheren |

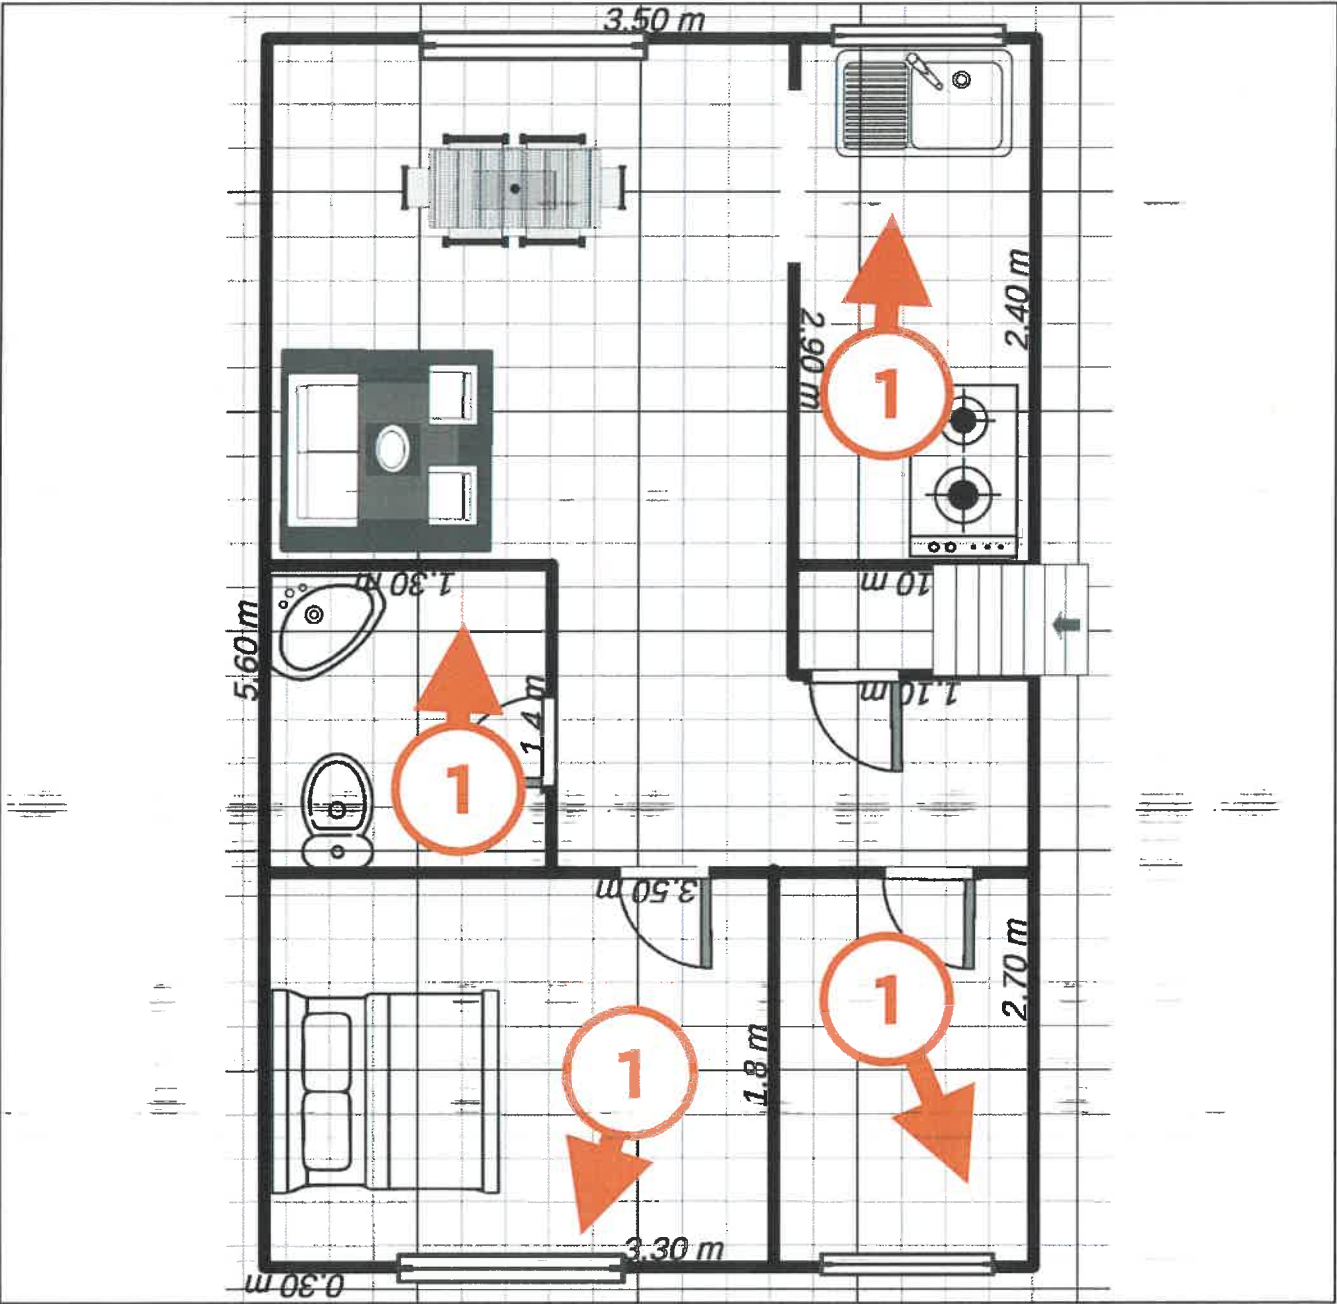
# Plan 1.3: Appartement 1.1

| Beschrijving | Type | Actie |
|---|---|---|
| 1. Radiatoren | Asbestmateriaal | <a href="#">Verwijderen</a> |

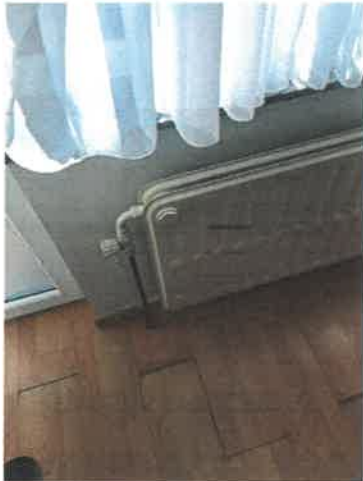
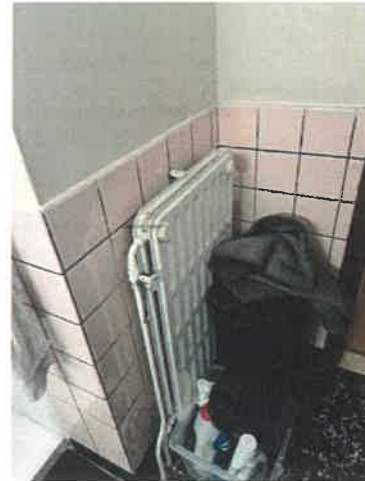
## Fiche 1: Radiatoren

Het asbestmateriaal valt onder de mijlpaal van 2034.

| Eindbeoordeling materiaalrisico | Zeer laag materiaalrisico en/of zeer lage kans op vezelvrijgave |

| Gebondenheid | Categorie 2: niet-hechtgebonden met matrix |
| Asbestsoort (vezeltype) | Alleen chrysotiel aanwezig |
| Asbestconcentratie | Hoog ( $\geq 50\%$ ) |
| Toestand van het materiaal | Onbeschadigd, niet verweerd |

| Asbestmateriaal | Pakking, dichting |
| Hoeveelheid (gewicht - aantal) | <ul style="list-style-type: none"> <li>• 0,05 kg - 5 stuks</li> </ul> |

- Zorg voor een veilig beheer. Vermijd het beschadigen van het asbestmateriaal. Controleer de toestand jaarlijks op wijzigingen.
- Voer bijkomende staalname(s) uit.

- Eenvoudige handelingen: mag via doe-het-zelf of door werknemer(s) met opleidingsattest eenvoudige handelingen  
Persoonlijke beschermingsmiddelen (PBM's):

Ademhalingsbescherming type P3-filtermasker, Wegwerpoverall type 5/6, Handschoenen van nitril of neopreen, Veiligheidsbril, en Beschermingsschoenen met wegwerp overschoenen.

De radiator en de pakkingen moeten vochtig gehouden worden om stofvorming te voorkomen. De verwijdering gebeurt zonder breken of slijpen. Gebruik handgereedschap in plaats van elektrisch materieel.

De verwijderde pakkingen en besmette materialen worden dubbel verpakt in asbestveilig folie (polyethyleen, minimaal 200 µm dik). Nadien worden ze voorzien van een asbestwaarschuwingslabel en afgevoerd via een erkende afvalverwerker die gemachtigd is voor asbesthoudend afval. Het transport moet gebeuren conform de VLAREMA-voorschriften.

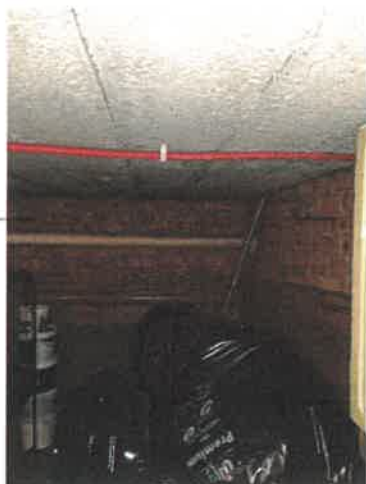
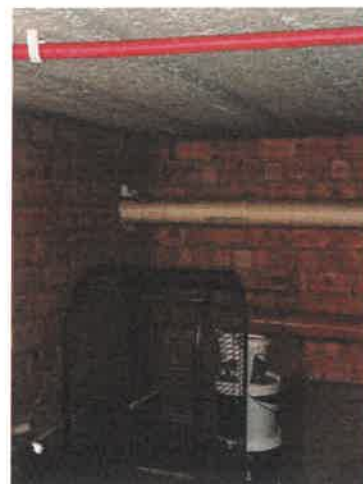
## Fiche 2: Leidingisolatie – kelder

Het asbestmateriaal valt onder de mijlpaal van 2034.

Deze leidingisolatie behoort tot de gemeenschappelijke delen van het gebouw. De asbesthoudende leidingisolatie loopt echter door het private gedeelte van de kelder.

| Eindbeoordeling materiaalrisico | Verhoogd materiaalrisico en/of verhoogde kans op vezelvrijgave |

| Asbestsoort (vezeltype) | Amfibool aanwezig, uitgezonderd crocidoliet |
| Asbestconcentratie | Hoog ( $\geq 50\%$ ) |
| Afschermingsgraad van het gehele materiaal | Geheel of deels vrij aan de binnenlucht, maar geen contact met binnenluchtstromen |
| Toestand van het materiaal | Licht beschadigd, licht verweerd. Intacte calciumsilicaatplaat of materiaal met categorie 3-gebondenheid |

| Asbestmateriaal | In-situ afwerkingslagen - Thermische isolatie |
| Hoeveelheid (lengte - omtrek - dikte - aantal) | • 30,00 m - 20,00 cm - 15,00 cm - 1 stuk |

- Zorg voor een veilig beheer. Vermijd het beschadigen van het asbestmateriaal. Controleer de toestand jaarlijks op wijzigingen.
- Voer bijkomende staalname(s) uit.

- Hermetische zone (erkend asbestverwijderaar)  
Deze verwijdermethode valt onder de vorm van een hermetische zone conform VLAREM en de Codex Welzijn op het Werk. Het verwijderen van deze toepassing in een binnenruimte vormt een groot risico op het inademen van asbestvezels. Daarom is het verplicht dat de verwijdering uitsluitend gebeurt door een erkende asbestverwijderaar, met het gebruik van de wettelijk voorgeschreven persoonlijke beschermingsmiddelen (PBM's). De verwijdering mag enkel plaatsvinden binnen een hermetische zone. Alle maatregelen opgenomen in de wetgeving moeten strikt nageleefd worden.

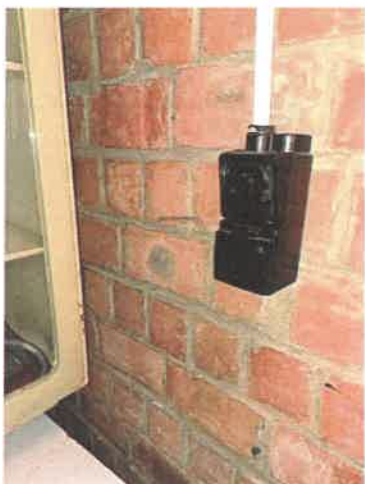
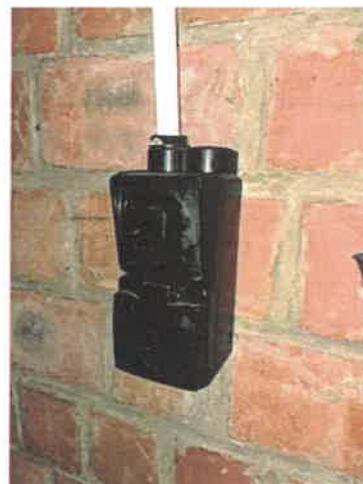
## Fiche 3: Bakeliet schakelaars

Het asbestmateriaal valt onder de mijlpaal van 2040.

| Eindbeoordeling materiaalisico | Laag materiaalisico en/of verlaagde kans op vezelvrijgave |

| Gebondenheid | Categorie 1: hechtgebonden in oorsprong |
| Asbestsoort (vezeltype) | Crocidoliet aanwezig |
| Asbestconcentratie | Laag (< 50%) |
| Toestand van het materiaal | Onbeschadigd, niet verweerd |

| Asbestmateriaal | Plaat, paneel, tablet - Type Bakeliet |

Zorgvuldig beheren

- Zorg voor een veilig beheer. Vermijd het beschadigen van het asbestmateriaal. Controleer de toestand jaarlijks op wijzigingen.
- Voer bijkomende staalname(s) uit.

- Eenvoudige handelingen: mag via doe-het-zelf of door werknemer(s) met opleidingsattest eenvoudige handelingen  
De verwijdering van asbesthoudend bakeliet is enkel mogelijk met de juiste voorzorgsmaatregelen, zoals het uitschakelen van de elektriciteit en het gebruik van geschikt handgereedschap. In sommige gevallen kan het nodig zijn een deel van de muur voorzichtig handmatig open te breken om de toepassing veilig te kunnen verwijderen. Het gebruik van machinaal gereedschap is strikt verboden, omdat dit het risico op het vrijkomen van asbestvezels aanzienlijk verhoogt. Asbesthoudend materiaal moet altijd dubbel verpakt worden afgevoerd en tijdens de werkzaamheden moet gebruik worden gemaakt van de juiste persoonlijke beschermingsmiddelen (PBM).

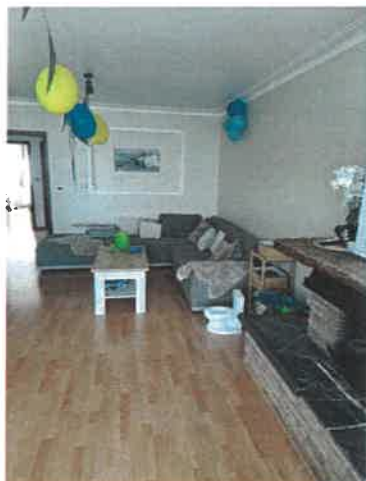
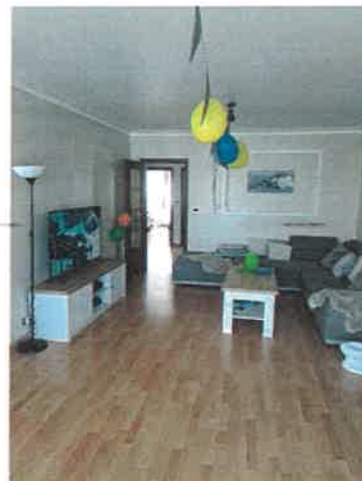
## Fiche 4: Pleisterwerk muren

Geen asbest

| # | Type | Referentie | Resultaat |
|---|---|---|---|
| 4.1 | Mengmonster | A-01 Pleisterwerk muren | Geen asbest |
