# Asbestinventarisatetest

August Van de Wielelei 378/1, 2100 Antwerpen

Attestnummer : 20260410-000076.000

Uitgegeven op : 10.04.2026

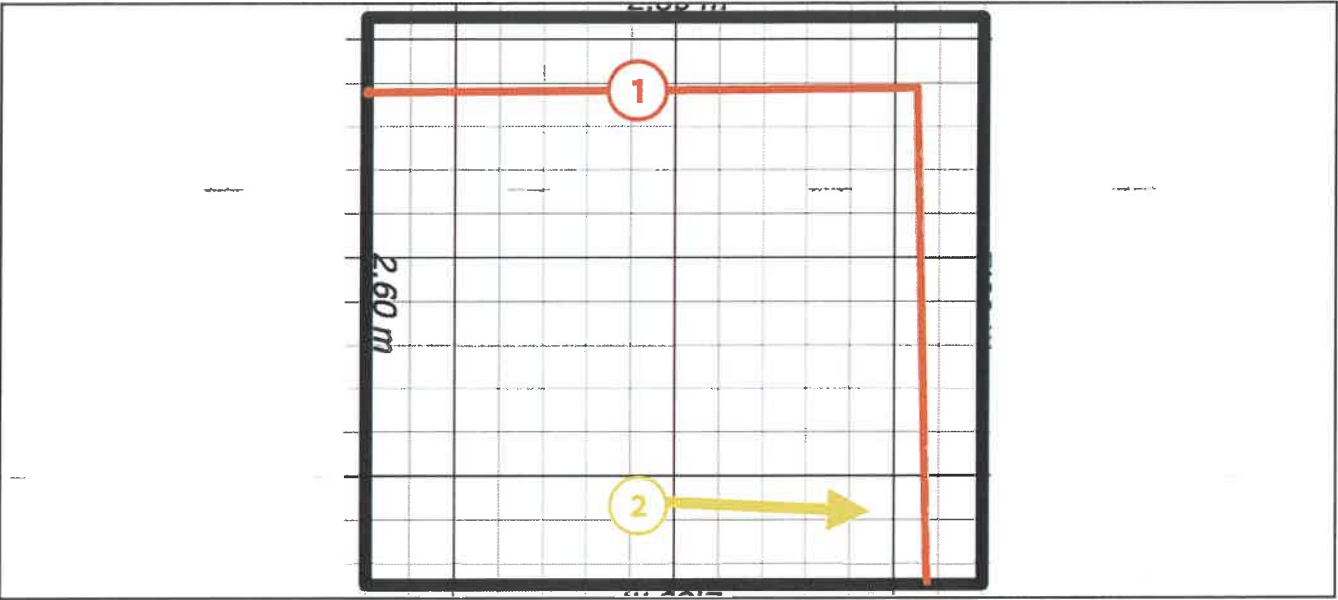
# Plan 1.1: Kelderbox

| Beschrijving | Type | Actie |
|---|---|---|
| 1. Leidingisolatie - kelder | Asbestmateriaal | Verwijderen |
| 2. Bakeliet tellerkast | Asbestmateriaal | Zorgvuldig beheeren |

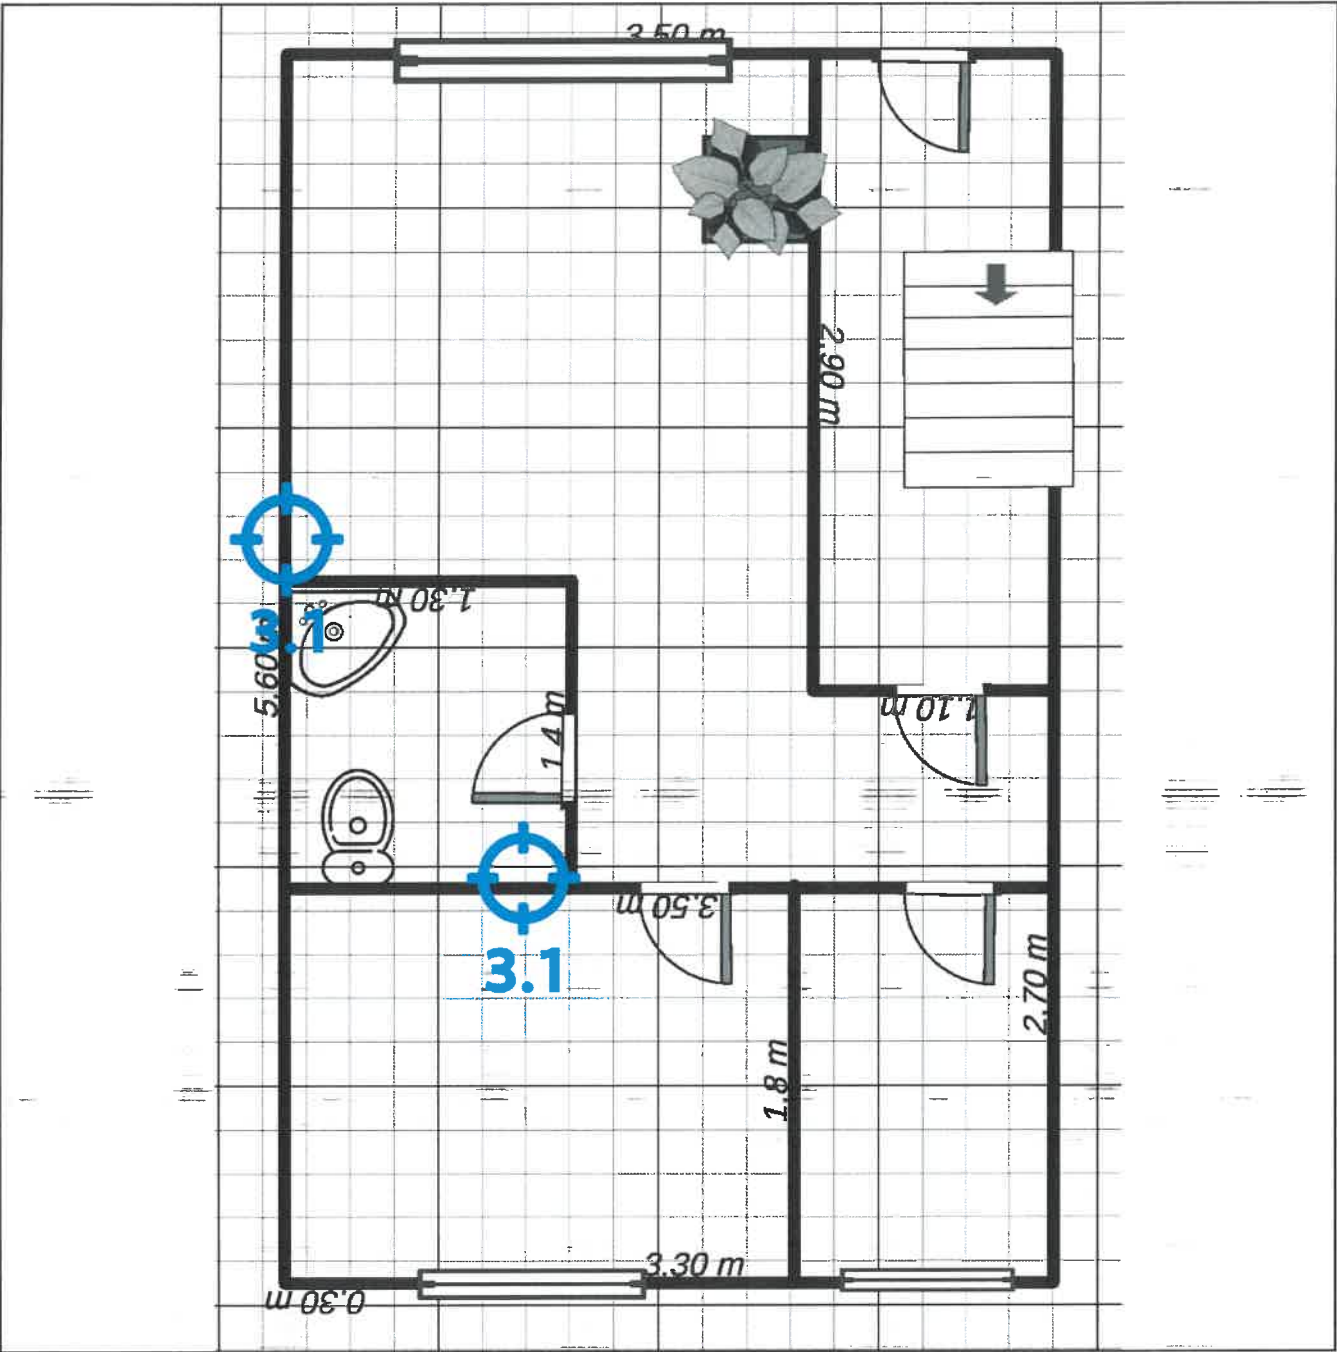
## Plan 1.2: Appartement

| Beschrijving | Type | Actie |
|---|---|---|
| 3. Pleisterwerk muren | Geen asbest | - |
| 3.1 Code: A-01 Pleisterwerk muren | Mengmonster | - |

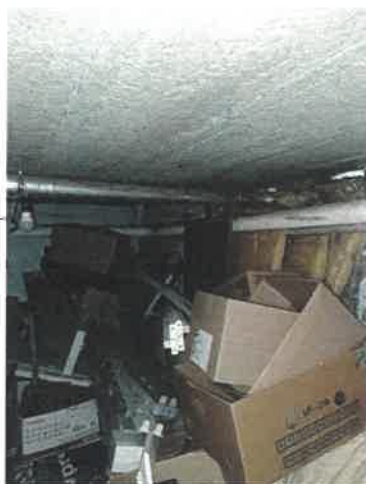
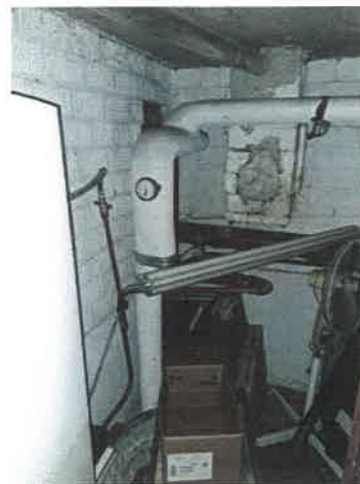
# Fiche 1: Leidingisolatie - kelder

Het asbestmateriaal valt onder de mijlpaal van 2034.

Deze leidingisolatie behoort tot de gemeenschappelijke delen van het gebouw. De asbesthoudende leidingisolatie loopt echter door het private gedeelte van de kelder.

| Eindbeoordeling materiaalrisico | Verhoogd materiaalrisico en/of verhoogde kans op vezelvrijgave |

| Gebondenheid | Categorie 2: niet-hechtgebonden met matrix |
| Asbestsoort (vezeltype) | Amfibool aanwezig, uitgezonderd crocidoliet |
| Asbestconcentratie | Hoog ( $\geq 50\%$ ) |
| Afschermingsgraad van het gehele materiaal | Geheel of deels vrij aan de binnenlucht, maar geen contact met binnenluchtstromen |
| Toestand van het materiaal | Licht beschadigd, licht verweerd. Intacte calciumsilicaatplaat of materiaal met categorie 3-gebondenheid |

Verwijderen

- Zorg voor een veilig beheer. Vermijd het beschadigen van het asbestmateriaal. Controleer de toestand jaarlijks op wijzigingen.
- Voer bijkomende staalname(s) uit.

- Hermetische zone (erkend asbestverwijderaar)  
Deze verwijdermethode valt onder de vorm van een hermetische zone conform VLAREM en de Codex Welzijn op het Werk. Het verwijderen van deze toepassing in een binnenruimte vormt een groot risico op het inademen van asbestvezels. Daarom is het verplicht dat de verwijdering uitsluitend gebeurt door een erkende asbestverwijderaar, met het gebruik van de wettelijk voorgeschreven persoonlijke beschermingsmiddelen (PBM's). De verwijdering mag enkel plaatsvinden binnen een hermetische zone. Alle maatregelen opgenomen in de wetgeving moeten strikt nageleefd worden.

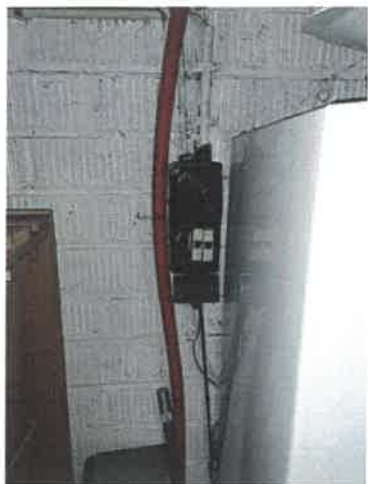
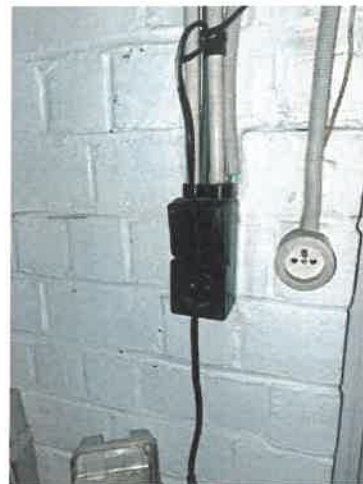
## Fiche 2: Bakeliet tellerkast

Het asbestmateriaal valt onder de mijlpaal van 2040.

| Eindbeoordeling materiaalrisico | Zeer laag materiaalrisico en/of zeer lage kans op vezelvrijgave |

| Gebondenheid | Categorie 1: hechtgebonden in oorsprong |
| Asbestsoort (vezeltype) | Crocidoliet aanwezig |
| Asbestconcentratie | Laag (< 50%) |
| Afschermingsgraad van het gehele materiaal | Stootvaste afscherming of omkasting |
| Toestand van het materiaal | Onbeschadigd, niet verweerd |

Zorgvuldig beheeren

- Zorg voor een veilig beheer. Vermijd het beschadigen van het asbestmateriaal. Controleer de toestand jaarlijks op wijzigingen.
- Voer bijkomende staalname(s) uit.

- Eenvoudige handelingen: mag via doe-het-zelf of door werknemer(s) met opleidingsattest eenvoudige handelingen  
De verwijdering van asbesthoudend bakeliet is enkel mogelijk met de juiste voorzorgsmaatregelen, zoals het uitschakelen van de elektriciteit en het gebruik van geschikt handgereedschap. In sommige gevallen kan het nodig zijn een deel van de muur voorzichtig handmatig open te breken om de toepassing veilig te kunnen verwijderen. Het gebruik van machinaal gereedschap is strikt verboden, omdat dit het risico op het vrijkomen van asbestvezels aanzienlijk verhoogt. Asbesthoudend materiaal moet altijd dubbel verpakt worden afgevoerd en tijdens de werkzaamheden moet gebruik worden gemaakt van de juiste persoonlijke beschermingsmiddelen (PBM).

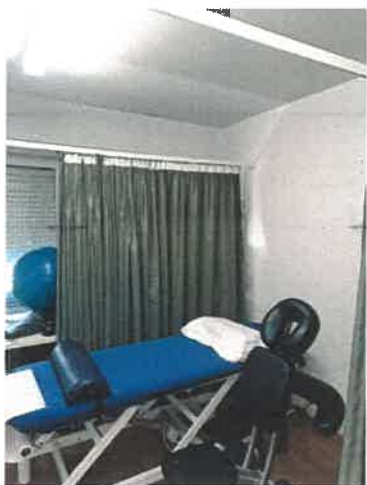
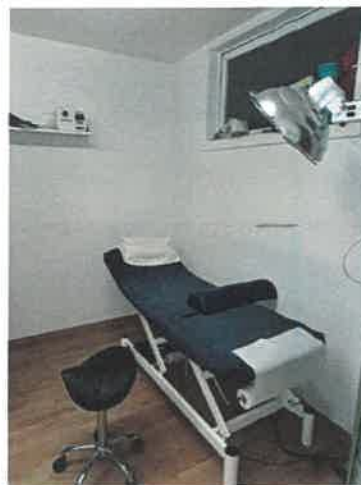
## Fiche 3: Pleisterwerk muren

Geen asbest

| # | Type | Referentie | Resultaat |
|---|---|---|---|
| 3.1 | Mengmonster | A-01 Pleisterwerk muren | Geen asbest |
