# Asbestinventarisatetest

Bisschoppenhoflaan 454/401, 2100 Antwerpen

Attestnummer : 20251023-000219.000

**Niet-asbestveilig**

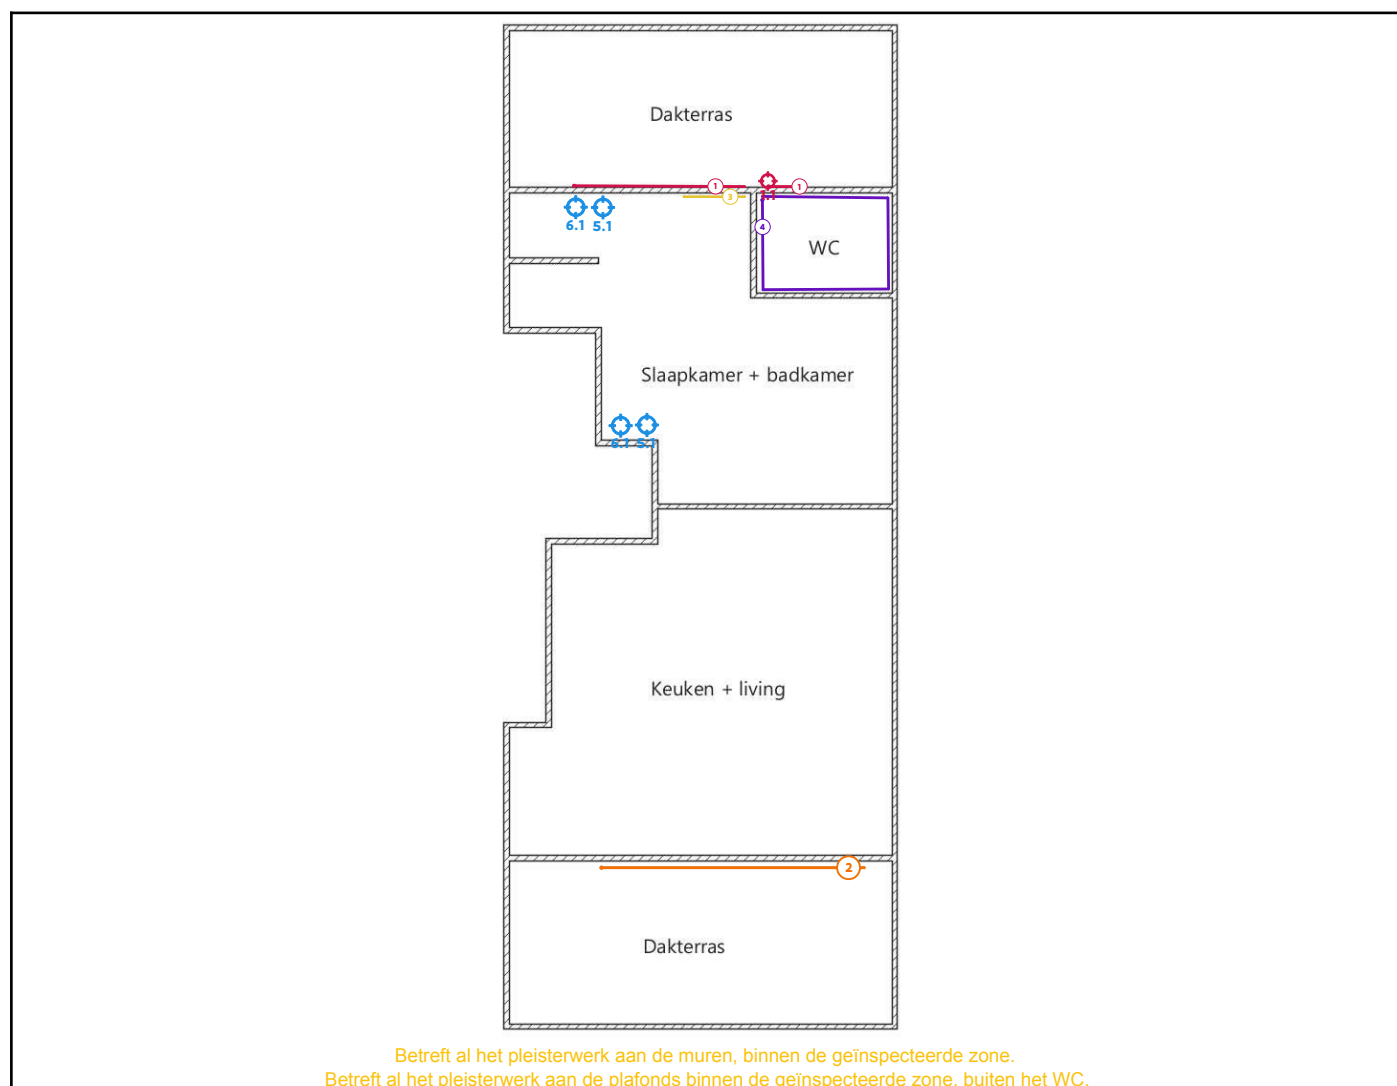
## Plan 1.1: Grondplan

| Beschrijving | Type | Actie |
|---|---|---|
| 1. Kit kozijn | Asbestmateriaal | Dringend verwijderen |
| 2. Asbestcement dorpel | Asbestmateriaal | Verwijderen |
| 3. Paneel raam achtergevel | Asbestmateriaal | Zorgvuldig beheren |
| 4. Lijm laag binnenwandbetegeling | Advies | - |
| 5. Pleisterwerk plafond | Geen asbest | - |

| 6. Pleisterwerk muren | Geen asbest | - |

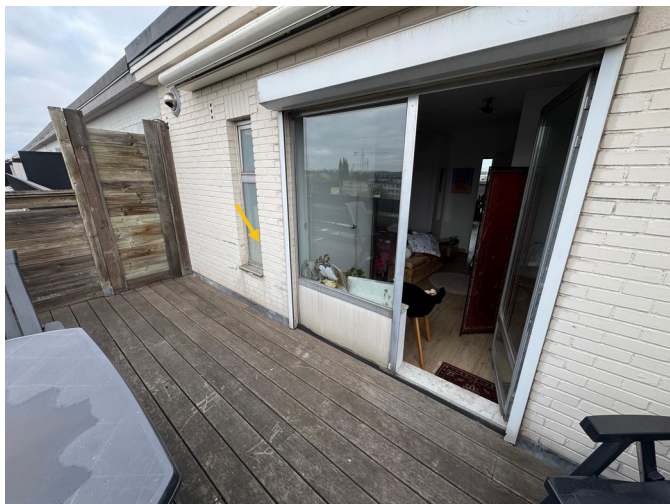
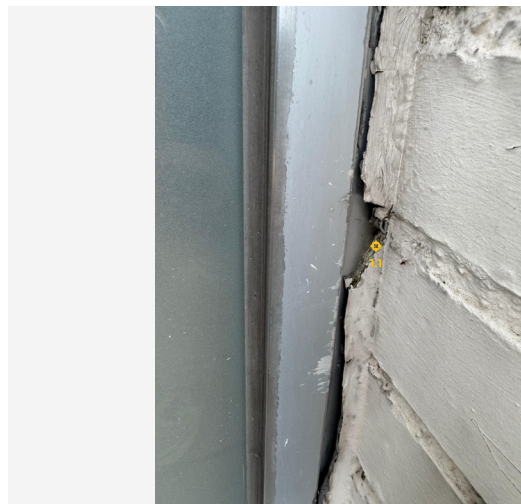
Overzichtsfoto

Detailfoto

Het asbestmateriaal valt onder de mijlpaal van 2040.

| Eindbeoordeling materiaalarisico | Hoog materiaalarisico en/of hoge kans op vezelvrijgave |

| Toestand van het materiaal | Zwaar beschadigd, zwaar verweerd |

| # | Type | Referentie | Resultaat |
|---|---|---|---|
| 1.1 | Puntmonster | SN 03 | Chrysotiel |

| Beschrijving | Kit kozijn |

**Dringend verwijderen**

- Verwijder dit asbestmateriaal zo snel mogelijk. Volg de toestand goed op.

- Eenvoudige handelingen: mag via doe-het-zelf of door werknemer(s) met opleidingsattest eenvoudige handelingen  
Meer info op: <https://ovam.vlaanderen.be/wie-mag-wat-verwijderen>

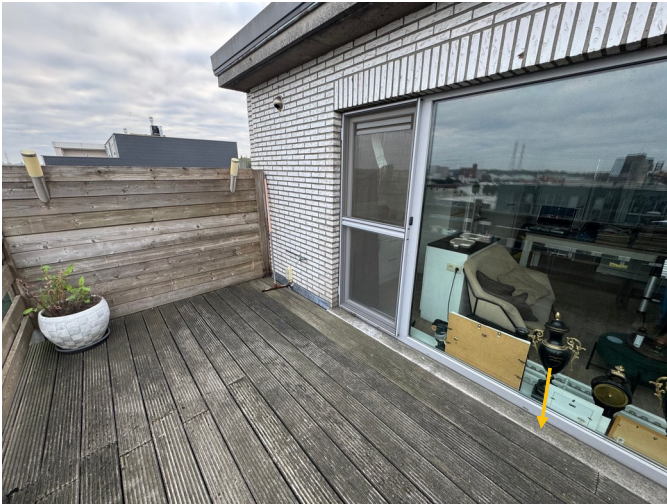
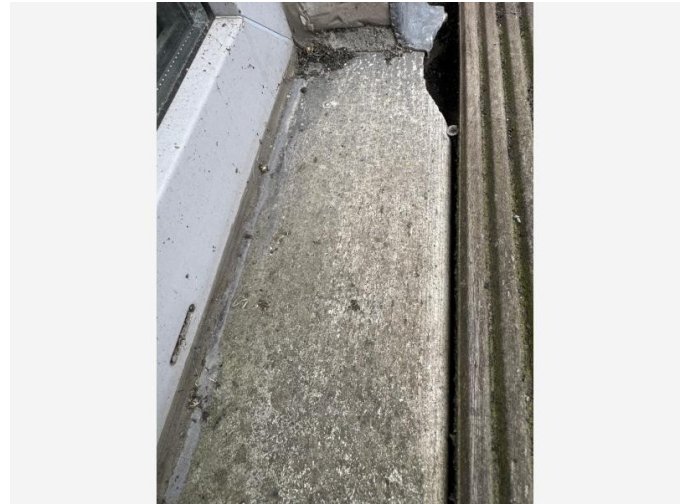
Overzichtsfoto

Detailfoto

Het asbestmateriaal valt onder de mijlpaal van 2040.

| Eindbeoordeling materiaalrisico | Verhoogd materiaalrisico en/of verhoogde kans op vezelvrijgave |

| Toestand van het materiaal | Matig beschadigd, matig verweerd |

| Beschrijving | Asbestcement dorpel |

Verwijderen

- Scherm in afwachting van verwijdering het asbestmateriaal af van luchtstromingen en verstoring: bijvoorbeeld door het te verpakken, te fixeren, af te dekken, signalisatie - afbakening aan te brengen, ...

- Eenvoudige handelingen: mag via doe-het-zelf of door werknemer(s) met opleidingsattest eenvoudige handelingen  
Meer info op: <https://ovam.vlaanderen.be/wie-mag-wat-verwijderen>

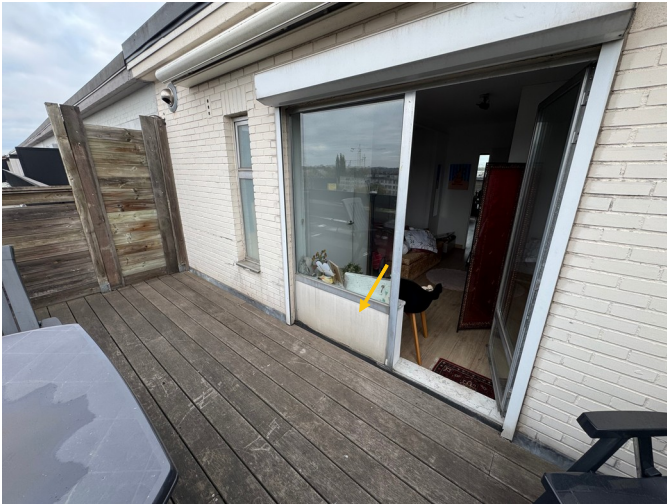
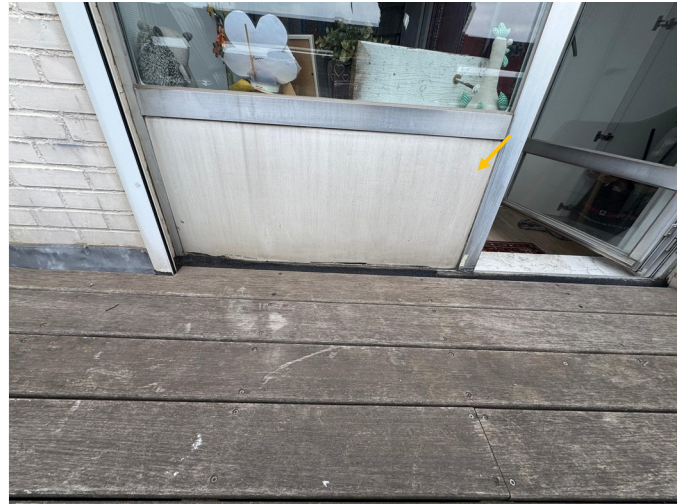
Overzichtsfoto

Detailfoto

Het asbestmateriaal valt onder de mijlpaal van 2040.

| Eindbeoordeling materiaalrisico | Zeer laag materiaalrisico en/of zeer lage kans op vezelvrijgave |

| Toestand van het materiaal | Onbeschadigd, niet verweerd |

| Beschrijving | Paneel raam achtergevel |

Zorgvuldig beheren

- Zorg voor een veilig beheer. Vermijd het beschadigen van het asbestmateriaal. Controleer de toestand jaarlijks op wijzigingen.

- Eenvoudige handelingen: mag via doe-het-zelf of door werknemer(s) met opleidingsattest eenvoudige handelingen  
Meer info op: <https://ovam.vlaanderen.be/wie-mag-wat-verwijderen>

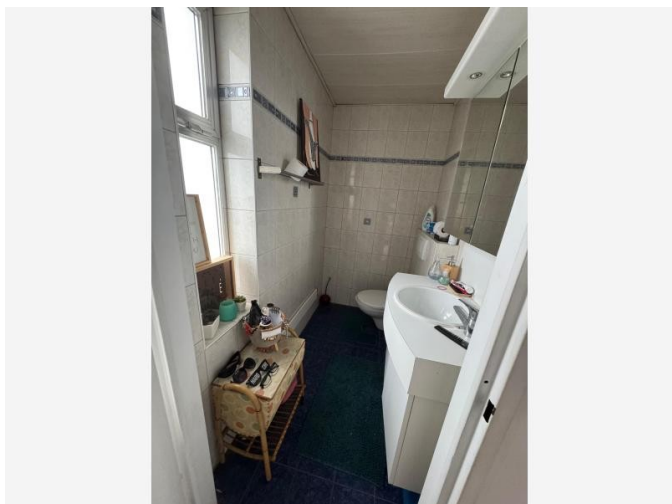
Vrije foto

Gelet op het bouwjaar, gelieve rekening te houden met de mogelijkheid dat de tegels kunnen vastgelijmd zijn met asbesthoudende lijm. Dit is niet waarneembaar, enkel een destructief onderzoek kan uitsluitsel geven.

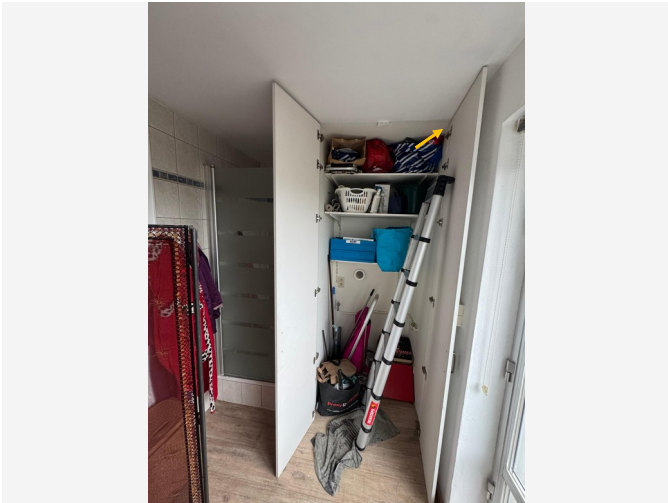
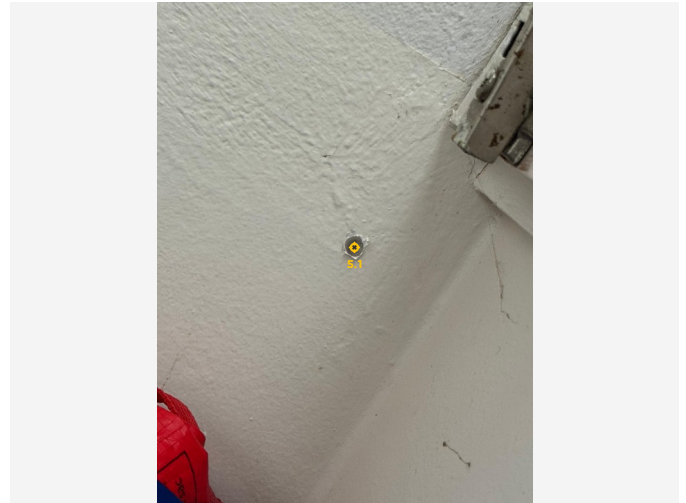
## Fiche 5: Pleisterwerk plafond

Overzichtsfoto

Detailfoto

Geen asbest

| # | Type | Referentie | Resultaat |
|---|---|---|---|
| 5.1 | Mengmonster | SN 02 | Geen asbest |

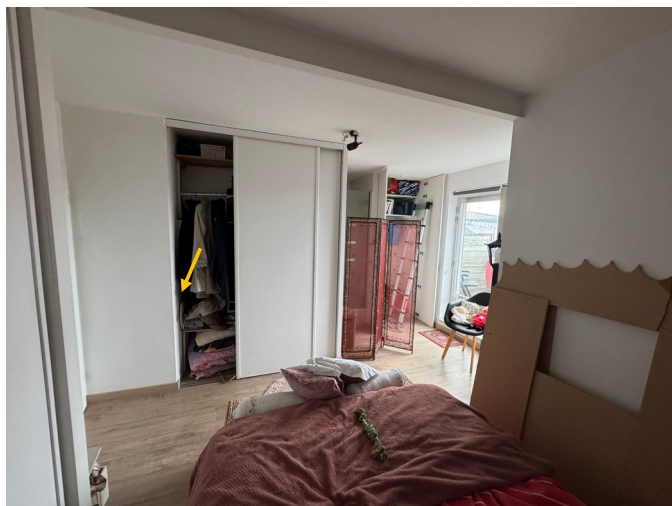
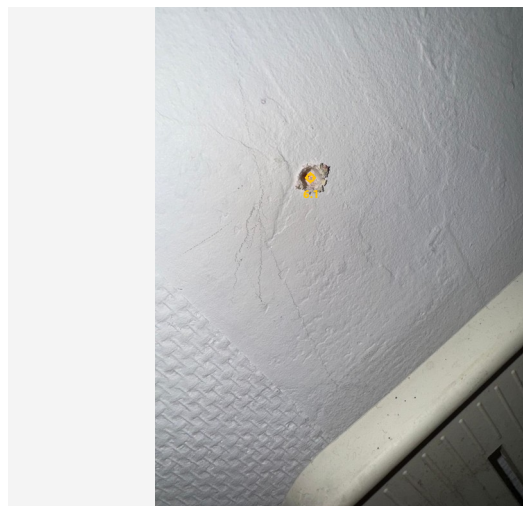
## Fiche 6: Pleisterwerk muren

Overzichtsfoto

Detailfoto

Geen asbest

| # | Type | Referentie | Resultaat |
|---|---|---|---|
| 6.1 | Mengmonster | SN 01 | Geen asbest |
