Asbestinventarisatetest

Charlottalei 10, 2620 Hemiksem

Attestnummer : 20260519-000374.000

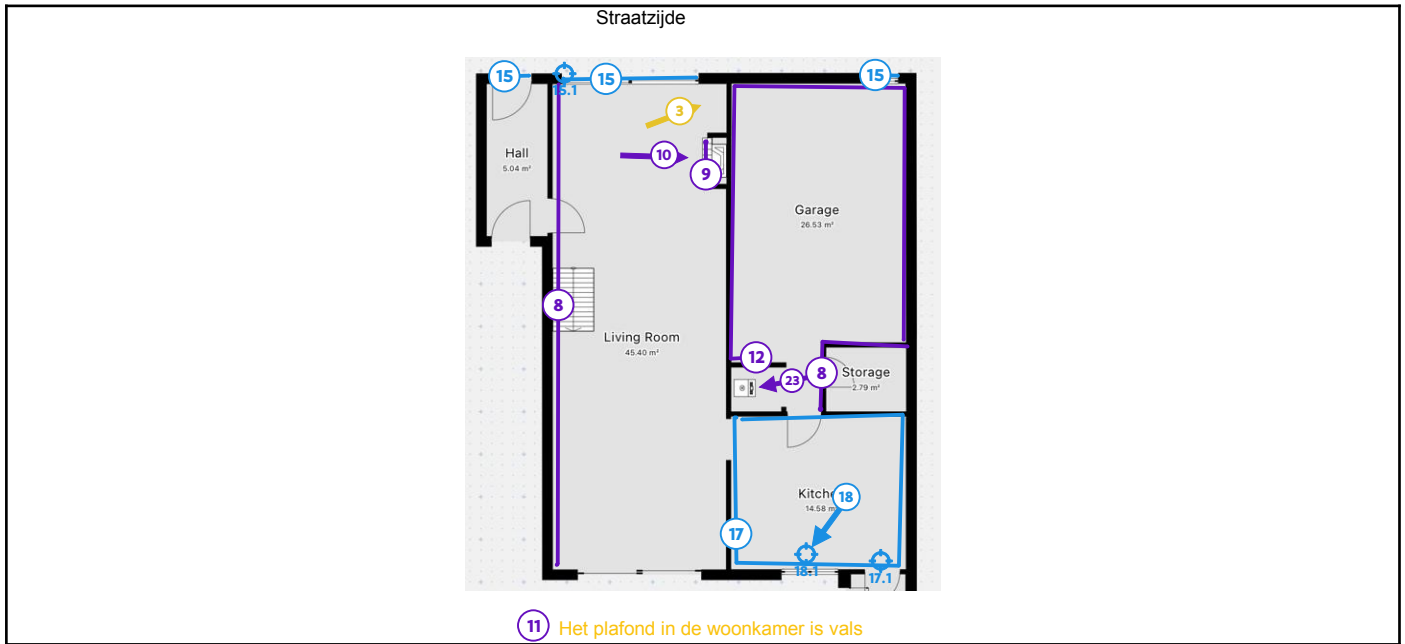
Plan 1.1: Plan gelijkvloers

Beschrijving	Type	Actie
3. Bakeliet Tellerkast	Asbestmateriaal	Zorgvuldig beheren
8. Valse wanden	Advies	-
9. Kachelkoord (visueel niet verdacht)	Advies	-
10. Pelletkachel Ungaro (2010)	Advies	-
11. Valse plafonds	Advies	-
12. Tegellijm niet zichtbaar	Advies	-
15. Kit kozijn-muur (met staalname) houten raam	Geen asbest	-
15.1 Code: 4. Mastiek voorgevel	Puntmonster	-
17. Sierlijsten	Geen asbest	-
17.1 Code: 3 Sierlijsten pleisterwerk	Mengmonster	-
18. Ontdreuningsplaat spoelbak (monstername)	Geen asbest	-

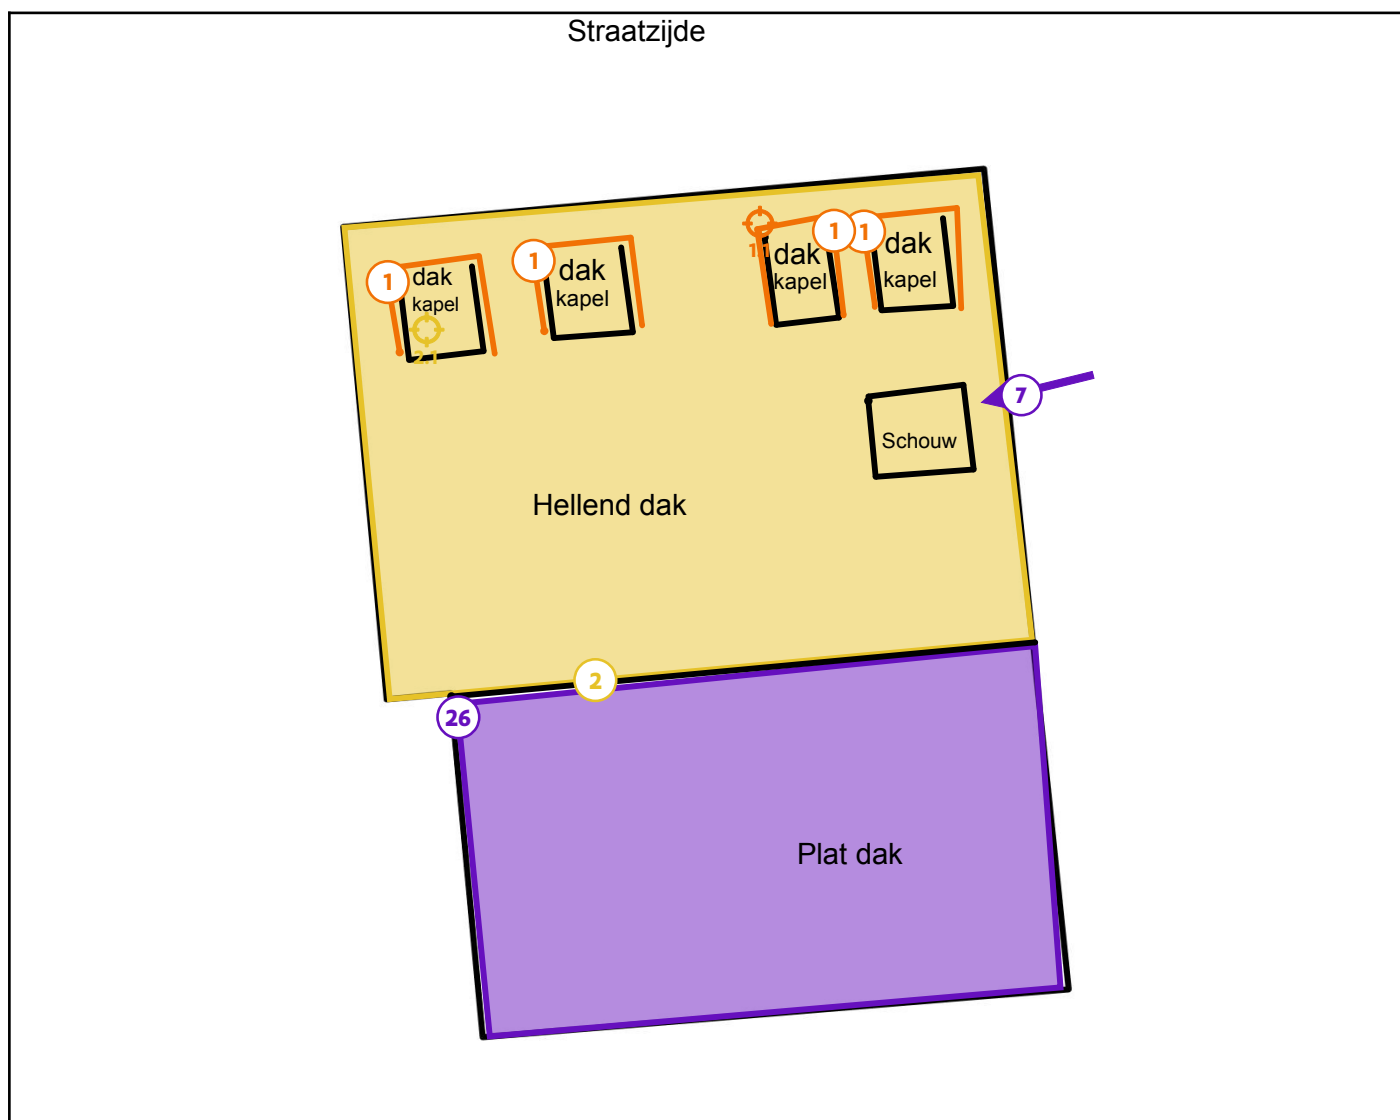
Plan 1.7: Plan dak

Beschrijving	Type	Actie
1. Plaatmateriaal dakkapellen	Asbestmateriaal	Verwijderen
1.1 Code: 10. Plaatmateriaal dakkapel	Puntmonster	-
2. Onderdak hellend dak (staalname)	Asbestmateriaal	Zorgvuldig beheren
2.1 Code: 9. Onderdak	Puntmonster	-
7. Schouw op het dak (beperkingsfiche)	Beperking	-
26. onderdaken platte daken (niet	Overige ruimte of materiaal	-

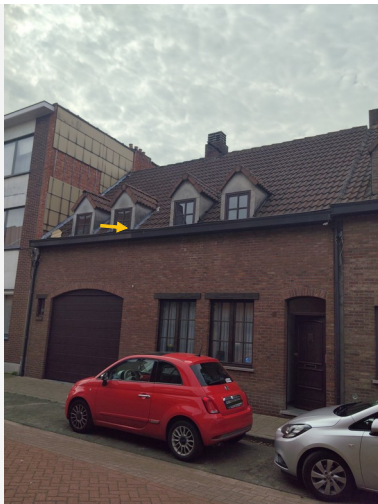
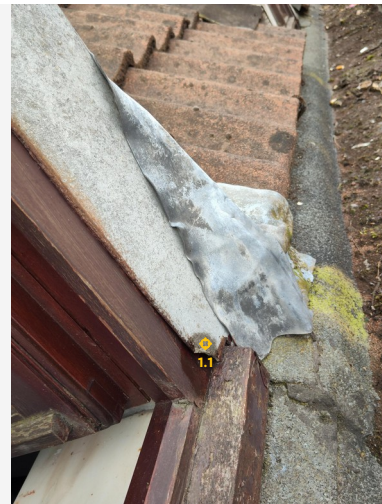
Het asbestmateriaal valt onder de mijlpaal van 2034.

Verwijderen

Laag materiaalrisico en/of verlaagde kans op vezelvrijgave

Gebondenheid	Categorie 1: hechtgebonden in oorsprong
Asbestsoort (vezeltype)	Alleen chrysotiel aanwezig
Asbestconcentratie	Laag (< 50%)
Afschermingsgraad van het gehele materiaal	Geheel of deels vrij aan de buitenlucht, maar geen contact met binnenlucht
Toestand van het materiaal	Licht beschadigd, licht verweerd. Intacte calciumsilicaatplaat of materiaal met categorie 3-gebondenheid

#	Type	Referentie	Resultaat
1.1	Puntmonster	10. Plaatmateriaal dakkapel	Chrysotiel

Beschrijving	Plaatmateriaal dakkapellen
Omgeving	Buiten
Primaire drager	Wand buitenschil
Asbestmateriaal	Dak- en gevelbekleding - Plaat
Bindmiddel van asbestmateriaal	Cement
Gebondenheid op basis van bindmiddel	Hecht
Hoeveelheid (oppervlakte - dikte - aantal)	<ul style="list-style-type: none">• 20,00 m² - 1,00 cm - 1 stuk
Totaal volume	0,20 m ³
Eenvoudig bereikbaar	Ja
Bevestigingswijze	<ul style="list-style-type: none">• Geschroefd
Identificatiemethode	Een monstername door de asbestdeskundige met laboanalyse door een asbestlabo.
Destructieve handeling voor identificatie	Nee
Opmerking	De hoeveelheid betreft een schatting.

- Zorg voor een veilig beheer. Vermijd het beschadigen van het asbestmateriaal. Controleer de toestand jaarlijks op wijzigingen.
- Hemelwater dat afspoelt van asbestcement daken of gevels kan asbestdeeltjes bevatten. Gebruik het enkel voor gesloten circuits (bv. spoelen toiletten). Reinig na het vervangen van het dak of de gevel de dakgoten en regenwaterput of -ton om asbesthoudend sediment of slib te verwijderen

- Eenvoudige handelingen: mag via doe-het-zelf of door werknemer(s) met opleidingsattest eenvoudige handelingen
Opgeleid personeel

(dak werker met 8u basisopleiding asbest) indien de platen eenvoudig te verwijderen zijn zonder kans op breken kan dit via doe-het-zelf of door werknemer(s) met opleidingsattest eenvoudige handelingen. Standaard dragen van de nodige wegwerp beschermingsmiddelen FFP 3 masker , handschoenen en tyvec CAT III type 5-6 , afspoelbaar schoeisel. Fixeer het plaatmateriaal , de asbesthoudende platen één voor één en in hun geheel verwijderen. Niet gooien, niet breken. Verwijder onder verneveling of tussentijds voldoende bevochtigen tijdens de volledige duur van de werken. Dubbel verpakken in plastic folie , luchtdicht

verpakken of plaats in container met asbestbag. Reinig Nadien de draagstructuur met vochtige doeken (+stofzuiger met absoluut filter kan niet gehuurd worden dus voor een particulier niet mogelijk .) Alle werknemer(s) moeten wel beschikken over een opleidingsattest eenvoudige handelingen 8u. Een vastgesteld asbesthoudend onderdak mag niet definitief ingesloten worden , dit dient verplicht verwijderd te worden als het bij werken bereikbaar wordt. (vb bij vernieuwen van de dakbedekking onderdak mee verwijderen) Voor hechtgebonden toepassingen: Bij verwijdering door doe-het-zelf moet men dit afval dubbel en luchtdicht verpakt aandienen bij het gemeentelijk recyclagepark. Men raadpleegt best op voorhand de voorwaarden van het recyclagepark.

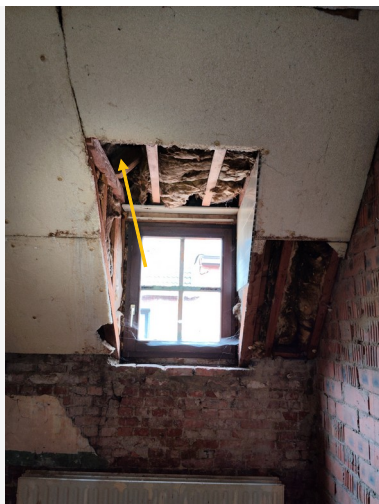
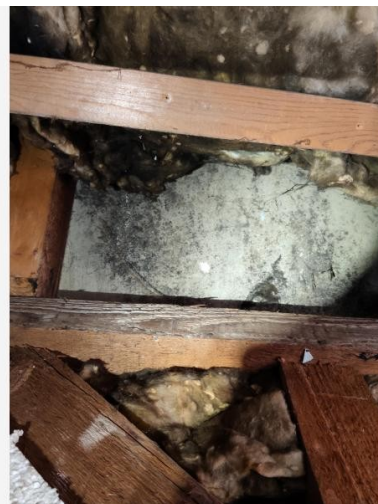
Het asbestmateriaal valt onder de mijlpaal van 2040.

Zorgvuldig beheren

Eindbeoordeling materiaalrisico	Laag materiaalrisico en/of verlaagde kans op vezelvrijgave
Opmerking	onderdakplaten zitten tussen de dakbedekking en constructiebalken

Gebondenheid	Categorie 1: hechtgebonden in oorsprong
Asbestsoort (vezeltype)	Alleen chrysotiel aanwezig
Asbestconcentratie	Laag (< 50%)
Afschermingsgraad van het gehele materiaal	Geheel of deels vrij aan de binnenlucht, maar geen contact met binnenluchtstromen
Toestand van het materiaal	Licht beschadigd, licht verweerd. Intacte calciumsilicaatplaat of materiaal met categorie 3-gebondenheid

#	Type	Referentie	Resultaat
2.1	Puntmonster	9. Onderdak	Chrysotiel

Beschrijving	Onderdak hellend dak (staalname)
Omgeving	Grenst aan binnen- en buitenlucht
Primaire drager	Schuin dak
Asbestmateriaal	Plaat, paneel, tablet - Type Menuiserite
Bindmiddel van asbestmateriaal	Cement
Gebondenheid op basis van bindmiddel	Hecht
Hoeveelheid (oppervlakte - dikte - aantal)	<ul style="list-style-type: none"> • 100,00 m² - 1,00 cm - 1 stuk
Totaal volume	1,00 m ³
Eenvoudig bereikbaar	<p>Nee</p> <ul style="list-style-type: none"> • Het asbestmateriaal is bedekt (uitgezonderd laag verf, coating, behang, kunststof, textiel) en het wegnemen van het bedekkende materiaal kan niet zonder het bedekkende materiaal te beschadigen.
Bevestigingswijze	<ul style="list-style-type: none"> • Geklemd
Identificatiemethode	Een monstername door de asbestdeskundige met laboanalyse door een asbestlabo.
Destructieve handeling voor identificatie	Nee
Opmerking	<p>De vermelde oppervlaktes, diktes en volumes betreffen een beredeneerde schatting. Er worden geen rechten verleend aan deze oppervlaktes/diktes/volumes.</p> <p>Deze handeling is een steekproef, er is geen garantie dat het volledige dak met éénzelfde materiaal is opgebouwd. Dit kan enkel via destructief onderzoek vastgesteld worden.</p>

- Zorg voor een veilig beheer en verwijder dit asbestmateriaal wanneer het bij werken eenvoudig bereikbaar wordt. Controleer de toestand jaarlijks op wijzigingen.

- Eenvoudige handelingen: mag via doe-het-zelf of door werknemer(s) met opleidingsattest eenvoudige handelingen
Opgeleid personeel

(dak werker met 8u basisopleiding asbest) indien de platen eenvoudig te verwijderen zijn zonder kans op breken kan dit via doe-het-zelf of door werknemer(s) met opleidingsattest eenvoudige handelingen; Dek de zoldervloer af met plastic folie . Standaard dragen van de nodige wegwerp beschermingsmiddelen FFP 3 masker , handschoenen en tyvec CAT III type 5-6 , afspoelbaar schoeisel Verwijder de dakpannen. Fixeer het plaatmateriaal , de asbesthoudende platen één voor één en in hun geheel verwijderen. Niet gooien, niet breken. Verwijder onder verneveling of tussentijds voldoende bevochtigen tijdens de volledige duur van de werken. Dubbel verpakken in plastic folie , luchtdicht verpakken of plaats in container met asbestbag. Reinig Nadien de draagstructuur met vochtige doeken (+stofzuiger met absoluut filter kan niet gehoord worden dus voor een particulier niet mogelijk .) Alle werknemer(s) moeten wel beschikken over een opleidingsattest eenvoudige handelingen 8u. Een vastgesteld asbesthoudend onderdak mag niet definitief

ingesloten worden, dit dient verplicht verwijderd te worden als het bij werken bereikbaar wordt. (vb bij vernieuwen van de dakbedekking onderdak mee verwijderen) Voor hechtgebonden toepassingen: Bij verwijdering door doe-het-zelf moet men dit afval dubbel en luchtdicht verpakt aandienen bij het gemeentelijk recyclagepark. Men raadpleegt best op voorhand de voorwaarden van het recyclagepark.

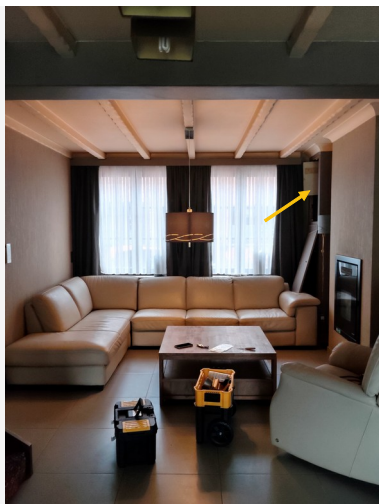
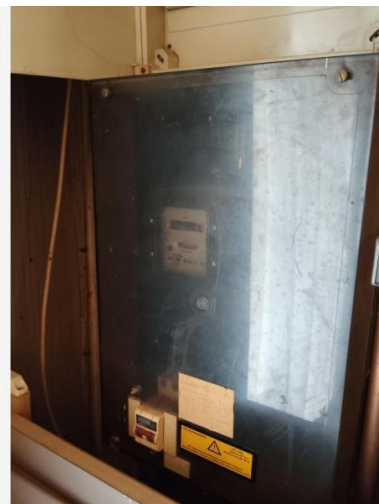
Het asbestmateriaal valt onder de mijlpaal van 2040.

Zorgvuldig beheren

De toepassing is eigendom van de nutsmaatschappij. Bij verwijdering /vervangen van het toestel is een bijkomende staalname aangewezen om de berging van afvalstromen te beheersen. Dit valt dan onder de verantwoordelijkheid van de netwerkbeheerder.

Beschrijving	Bakeliet Tellerkast
Omgeving	Binnen
Primaire drager	Communicatie en elektrische infrastructuur en uitrusting
Asbestmateriaal	Plaat, paneel, tablet - Type Bakeliet
Bindmiddel van asbestmateriaal	Kunststof of -hars
Gebondenheid op basis van bindmiddel	Hecht
Hoeveelheid (oppervlakte - dikte - aantal)	<ul style="list-style-type: none"> • 0,50 m² - 0,20 cm - 1 stuk
Totaal volume	0,001 m ³
Eenvoudig bereikbaar	Ja
Bevestigingswijze	<ul style="list-style-type: none"> • Geschroefd
Identificatiemethode	<p>De asbestdeskundige beoordeelt het materiaal als asbestverdacht en dus asbesthoudend, en dit zonder monstername.</p> <p>Motivatie: De monstername brengt andere schade aan dan schade die inherent is aan de monstername.</p>
Destructieve handeling voor identificatie	Nee
Opmerking	Het is moeilijk te bepalen of de bakeliettoepassingen in de woning ook effectief asbesthoudend zijn (het kan ook gaan om de asbestvrije variant). Er werd geen monster genomen owv beschadiging aan een elektrisch gerelateerde toepassing, extra controle bij verwijdering van het verdacht materiaal. Vermoedelijk zal de toepassing verwijderd worden bij aanpassing van het elektriciteitsnetwerk.

- Zorg voor een veilig beheer. Vermijd het beschadigen van het asbestmateriaal. Controleer de toestand jaarlijks op wijzigingen.
- Voer bijkomende staalname(s) uit.
- Een bijkomend onderzoek zou kunnen gebeuren na demontage van de toepassing, zodat dit op een veilige en verantwoorde manier kan gebeuren. Het bijkomend onderzoek kan bijdragen tot een betere inschatting van het risico en helpt om de (mogelijke) asbestafvalstroom te beperken.

- Eenvoudige handelingen: mag via doe-het-zelf of door werknemer(s) met opleidingsattest eenvoudige handelingen
Mag niet door doe -het-zelf verwijderd worden

De toepassing dient verwijderd te worden door de netbeheerder, vermoedelijk word dit uitgevoerd wanneer de oude meterkast vervangen word door een digitale meter. Zie ook link Zie <https://ovam.vlaanderen.be/wie-mag-wat-verwijderen> <https://ovam.vlaanderen.be/voorzorgsmaatregelen->

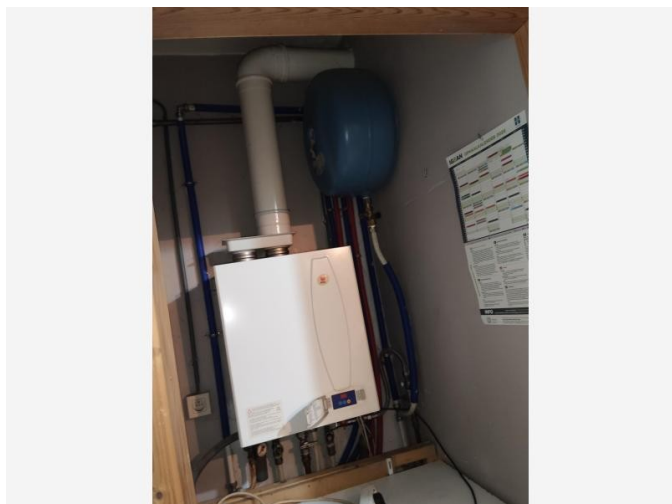
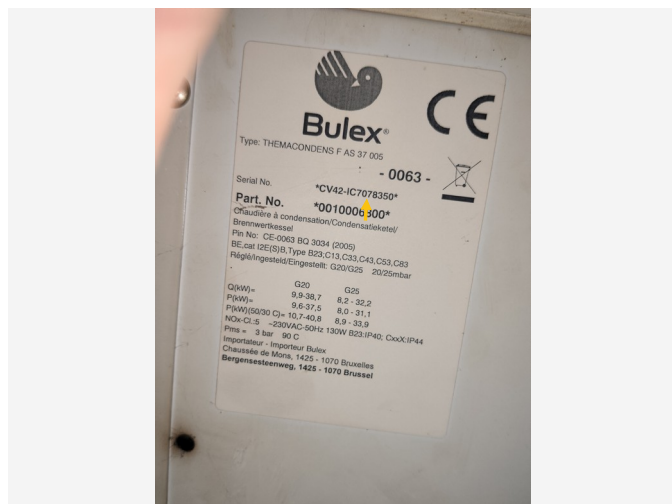
Beschrijving	Notitie	Terug te vinden op plannen
Fiche 23: CV Ketel Bulex	De CV ketel werd gecontroleerd(bwj 2007) en is niet asbest verdacht geen risico bouwjaar.	Plan 1.1: Plan gelijkvloers
Fiche 24: Dakbedekking hellend dak niet verdacht	De dakbedekking van het hellend dak werd gecontroleerd. deze bestaat uit betonnen dakpannen en bevat geen asbest verdachte materialen.	Plan 1.6: Plan dak
Fiche 25: EPDM plat dak aanbouw (niet verdacht)	Op het plat dak ligt EPDM, een niet asbestverdacht materiaal. Het is niet duidelijk of er asbestverdachte onderlagen aanwezig. Het is aangewezen om extra controle uit te voeren bij eventuele renovatiewerken. De vermelde oppervlaktes, diktes en volumes betreffen een berekende schatting. Er worden geen rechten verleend aan deze oppervlaktes/diktes/volumes.	Plan 3.2: Aanbouw plan dak

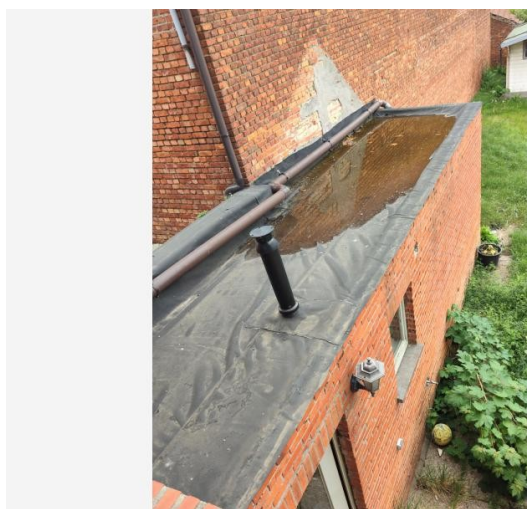
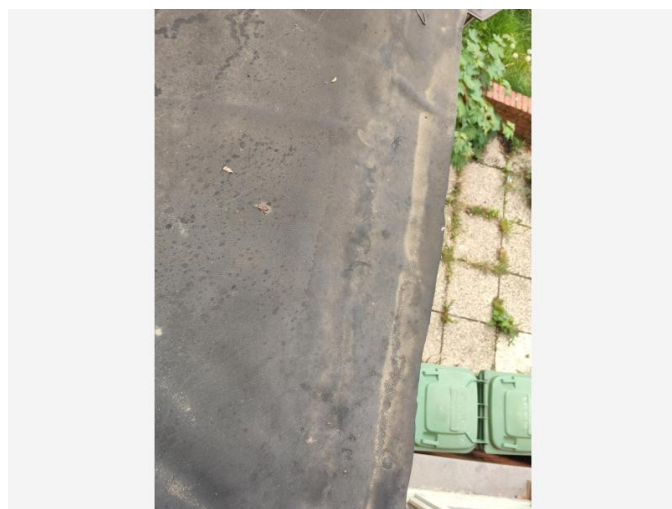
Beschrijving	Notitie	Terug te vinden op plannen
Fiche 26: onderdaken platte daken (niet waarneembaar)	onderdak (niet waarneembaar) zonder destructieve handelingen in het inspectie gebied. Bij werken is het aan te raden dit eerst te laten onderzoeken.	Plan 1.7: Plan dak Plan 3.3: Aanbouw plan dak
