Asbestinventarisatetest

Kerkhoflei 3A, 1981 Zemst

Attestnummer : 20240911-000104.000

Uitgegeven op : 11.09.2024

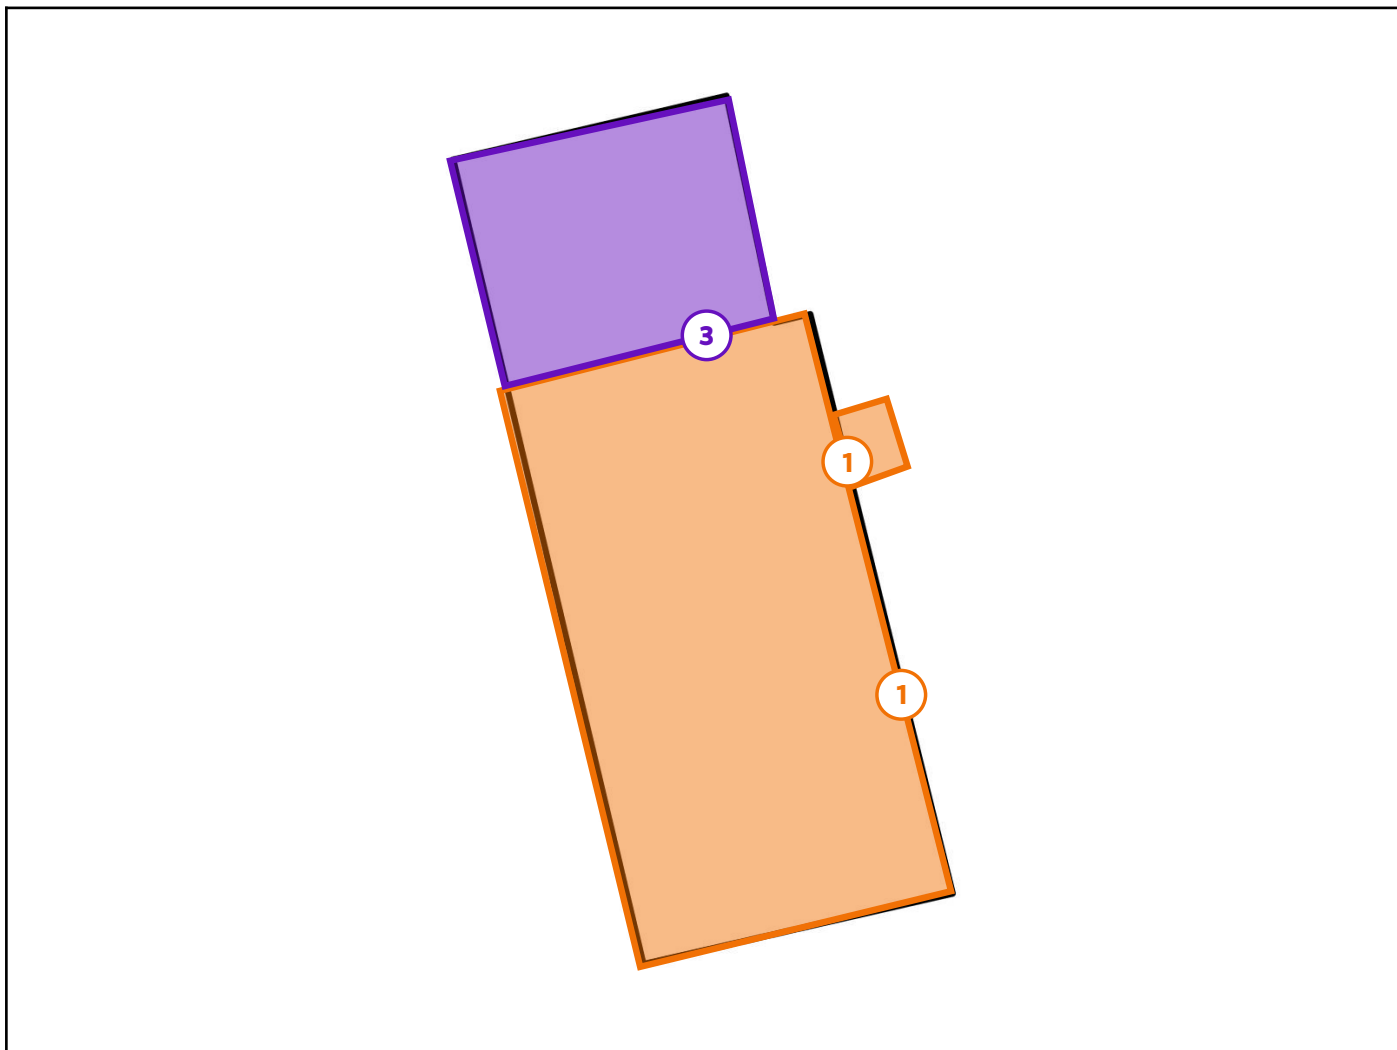
Plan 1.1: Hoofdgebouw plan

Beschrijving	Type	Actie
1. Dak leien	Asbestmateriaal	Verwijderen
3. Roofing plat dak	Advies	-

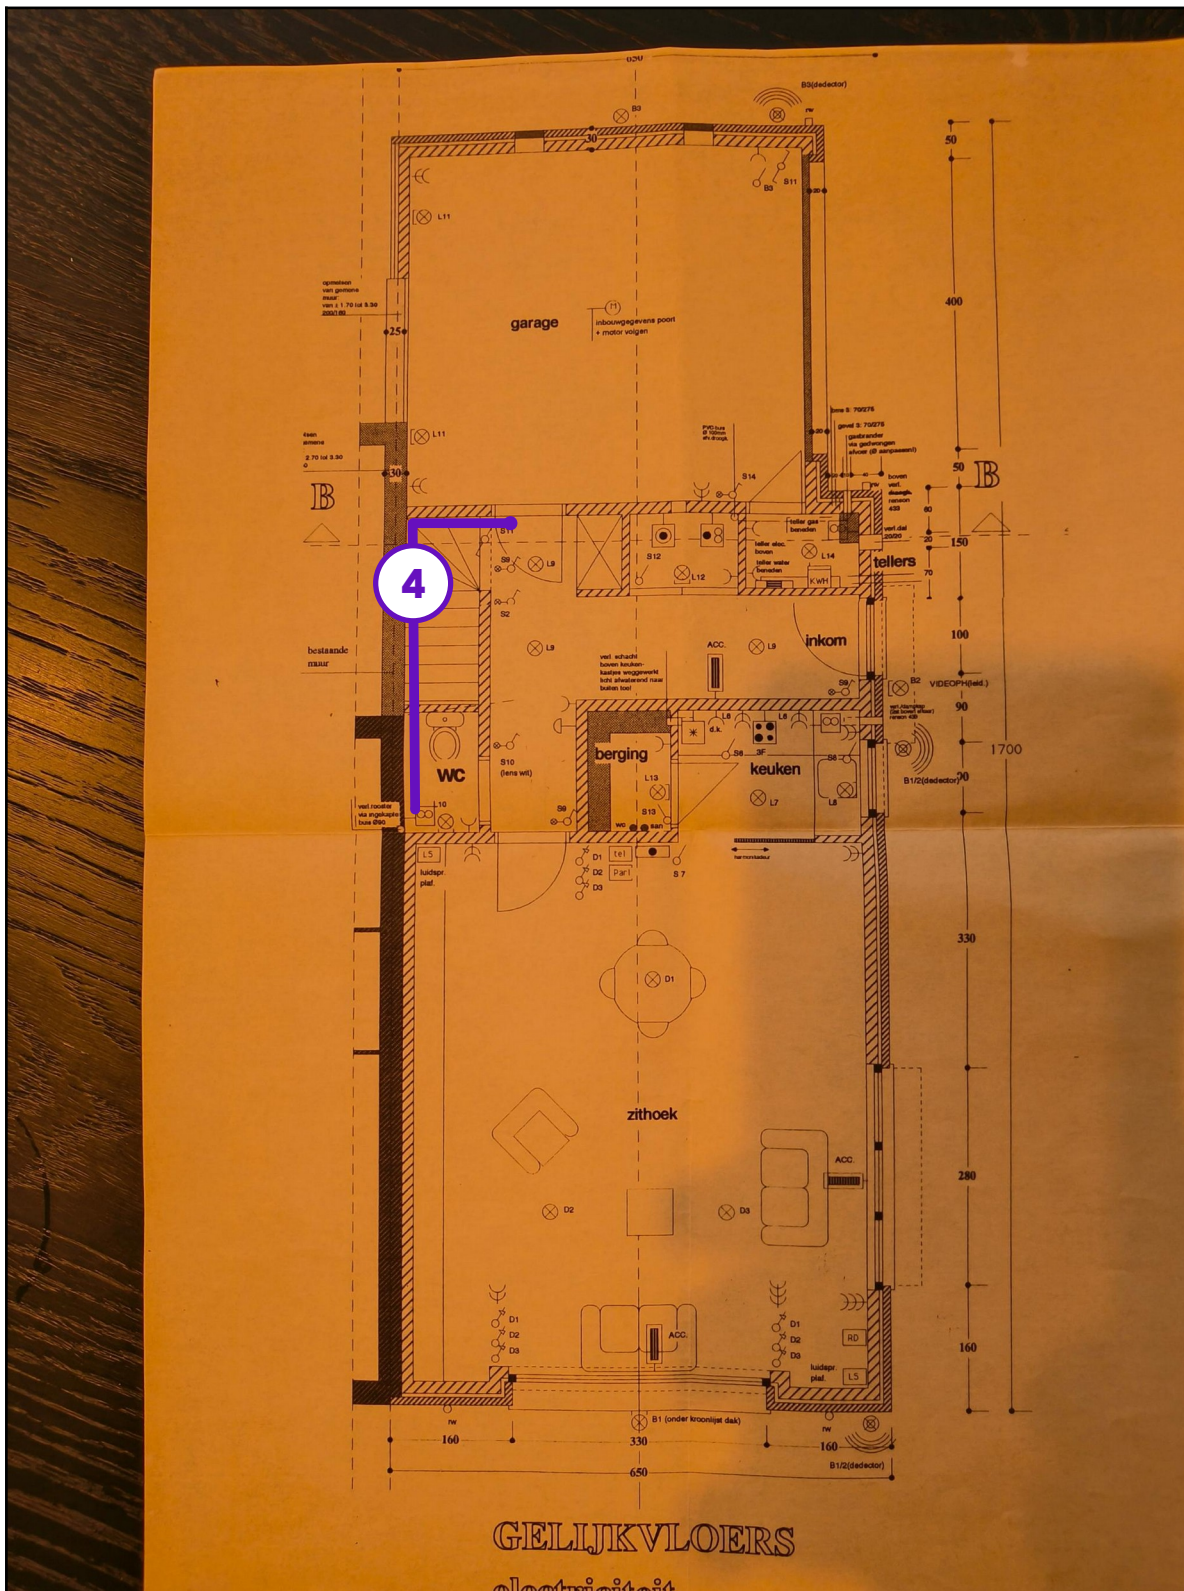
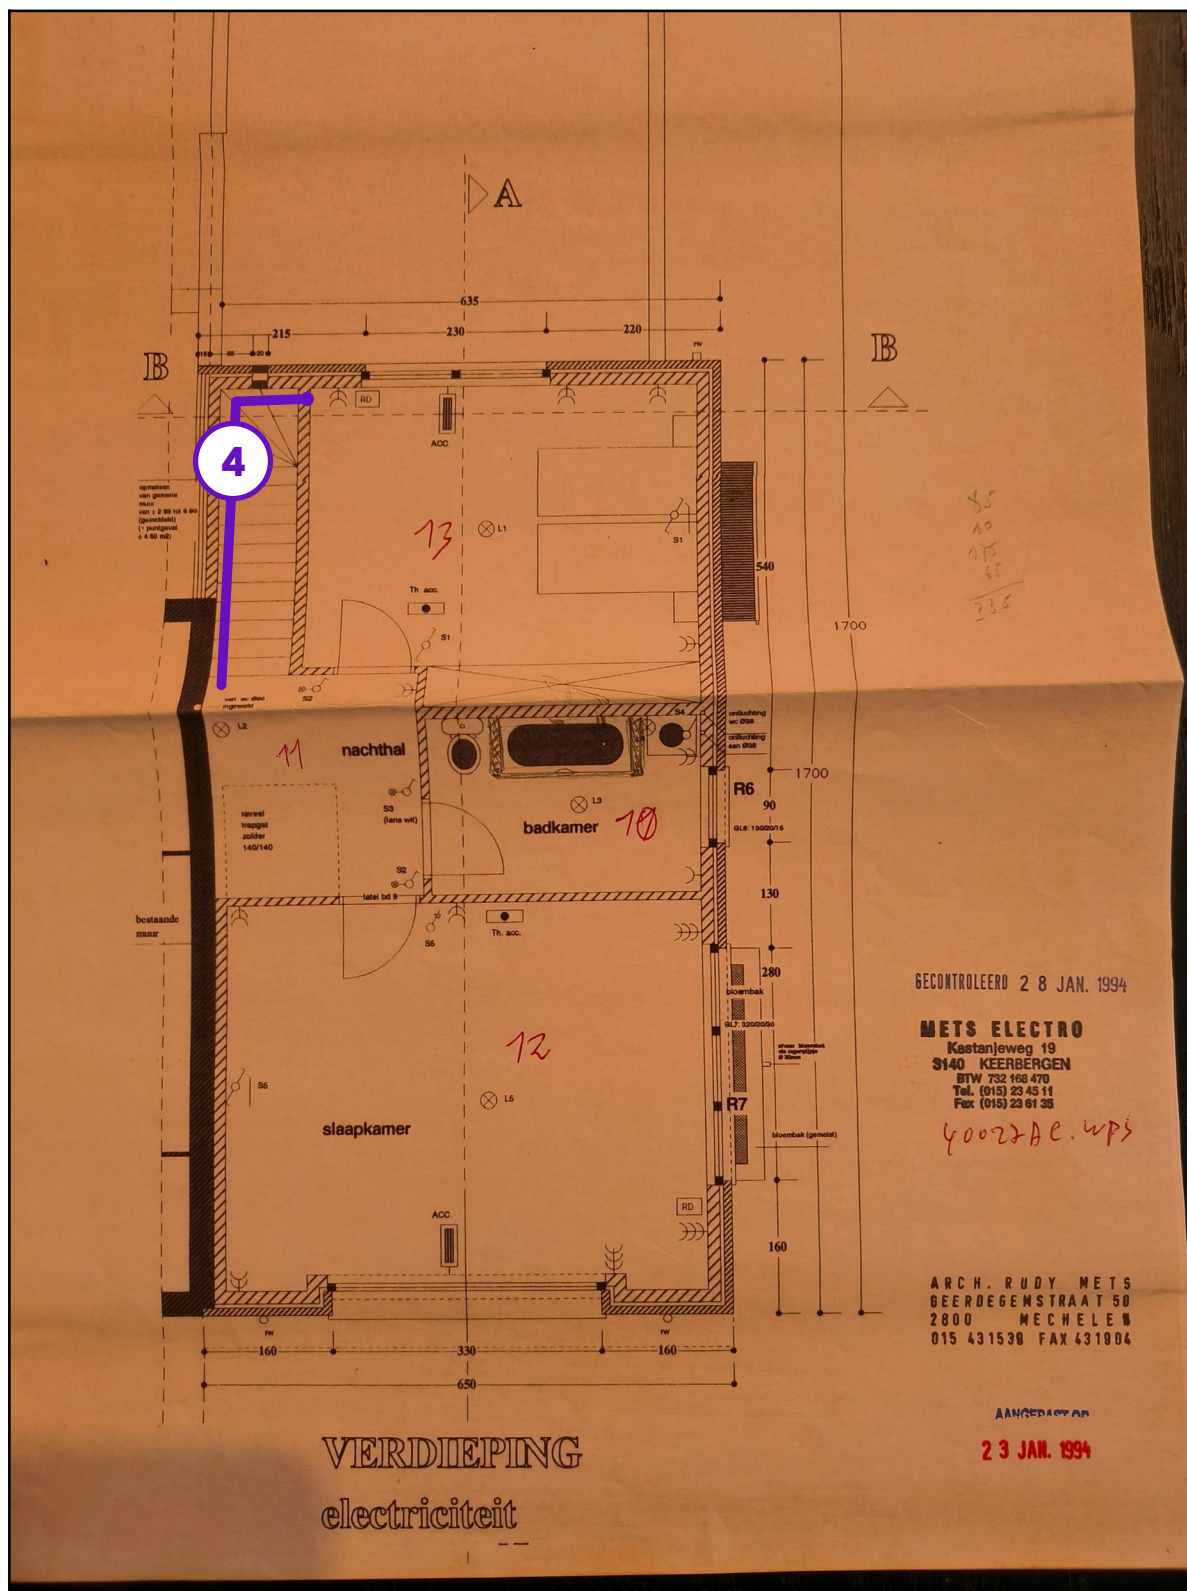
4. trapleuning	Advies	-
----------------	--------	---

Verdere analyse van de lijm waarmee de trapeuning bevestigd is, vergt destructief onderzoek.

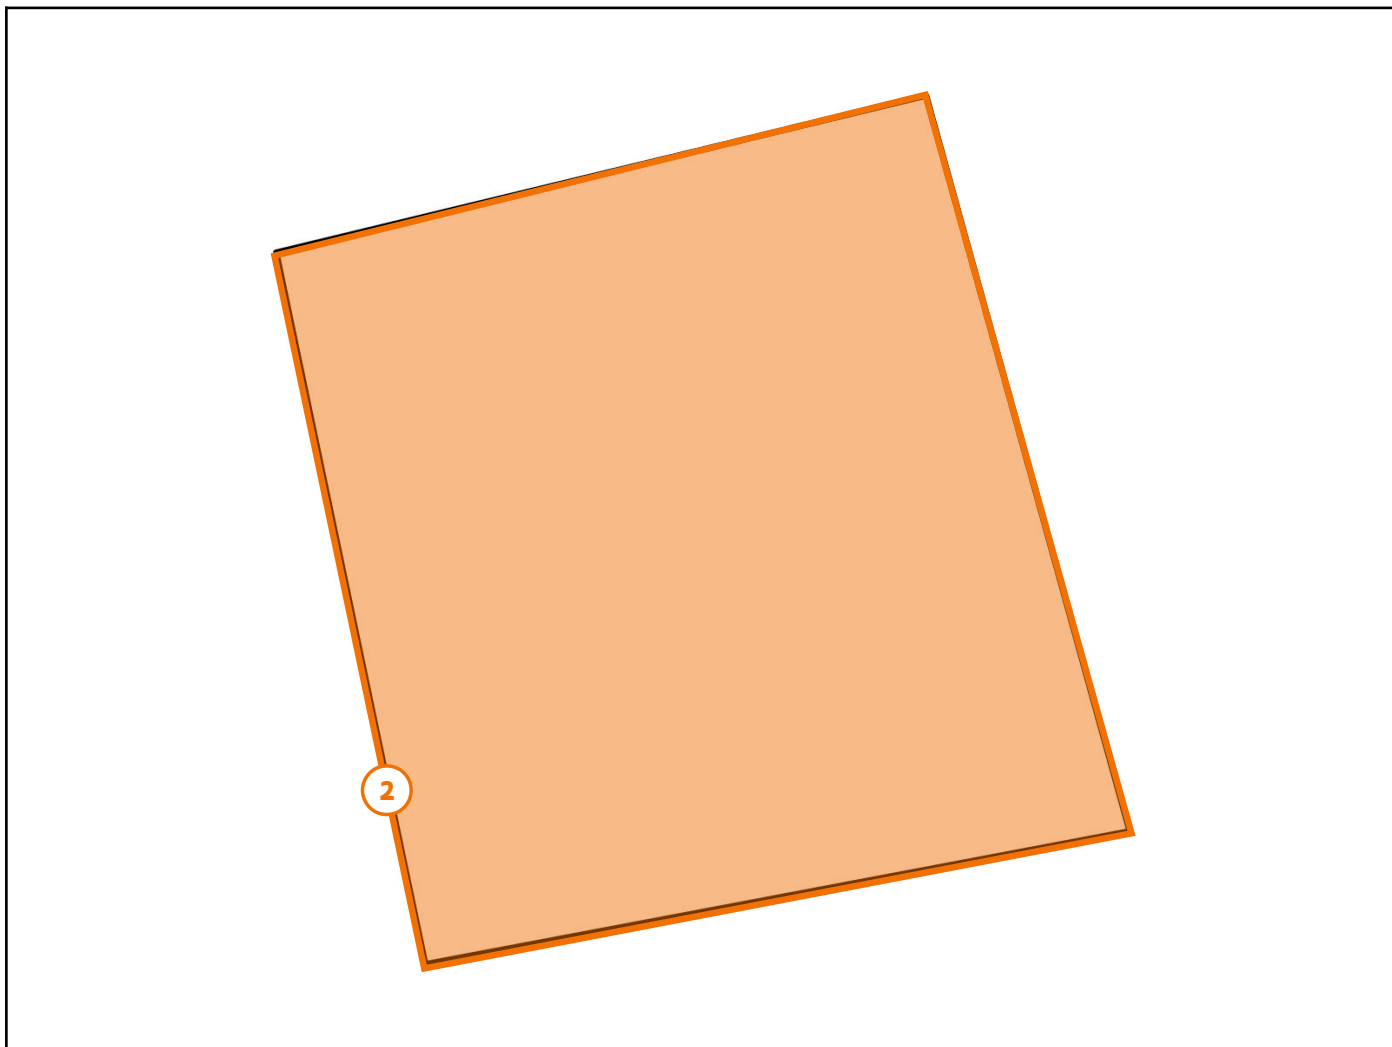
Plan 2.1: Constructie plan

Beschrijving	Type	Actie
2. Dak tuinhuis	Asbestmateriaal	Verwijderen

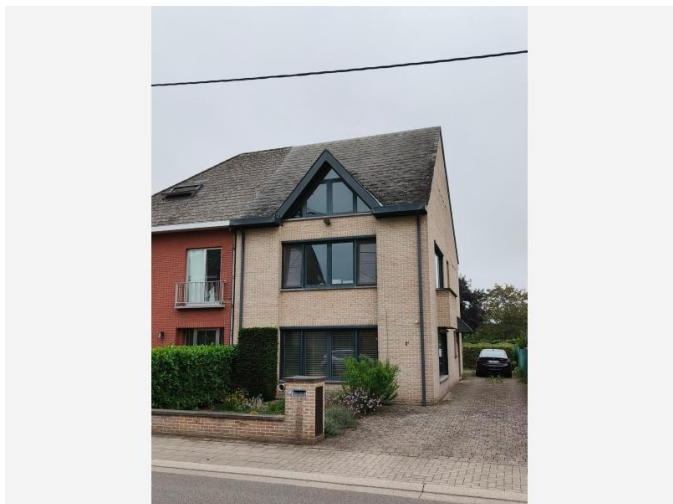
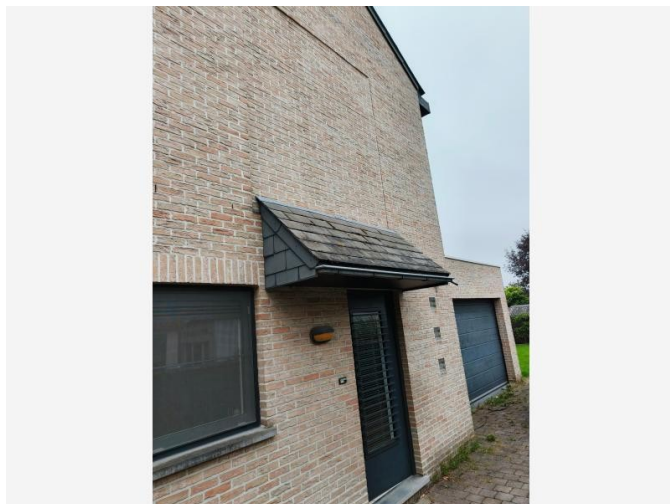
Het asbestmateriaal valt onder de mijlpaal van 2034.

Eindbeoordeling materiaalrisico	Verhoogd materiaalrisico en/of verhoogde kans op vezelvrijgave
---------------------------------	--

Gebondenheid	Categorie 1: hechtgebonden in oorsprong
Asbestsoort (vezeltype)	Crocidoliet aanwezig
Asbestconcentratie	Laag (< 50%)
Afschermingsgraad van het gehele materiaal	Geheel of deels vrij aan de buitenlucht
Toestand van het materiaal	Matig beschadigd, matig verweerd

Beschrijving	Dak leien
Omgeving	Buiten
Primaire drager	Schuin dak
Asbestmateriaal	Dak- en gevelbekleding - Lei, shingle
Bindmiddel van asbestmateriaal	Cement
Gebondenheid op basis van bindmiddel	Hecht
Hoeveelheid (oppervlakte - aantal)	<ul style="list-style-type: none">• 102,00 m² - 1 stuk
Totale oppervlakte	102,00 m ²
Eenvoudig bereikbaar	Ja
Bevestigingswijze	<ul style="list-style-type: none">• Genageld, geniet
Identificatiemethode	Vaststelling zonder monsternamen
Destructieve handeling voor identificatie	Nee

Verwijderen

- Zorg voor een veilig beheer. Vermijd het beschadigen van het asbestmateriaal. Controleer de toestand jaarlijks op wijzigingen.
- Hemelwater dat afspoelt van asbestcement daken of gevels kan asbestdeeltjes bevatten. Gebruik het enkel voor gesloten circuits (bv. spoelen toiletten). Reinig na het vervangen van het dak of de gevel de dakgoten en regenwaterput of -ton om asbesthoudend sediment of slib te verwijderen

- Eenvoudige handelingen: mag via doe-het-zelf of door werknemer(s) met opleidingsattest eenvoudige handelingen
Weghalen van de leien op het dak kan zonder vezelvrijgave te veroorzaken.

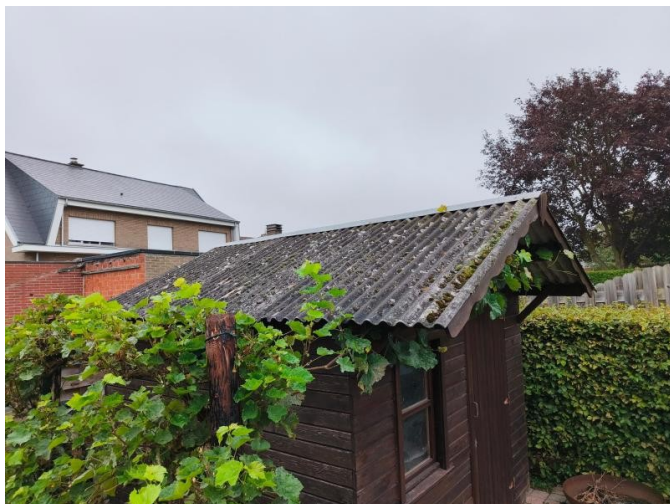
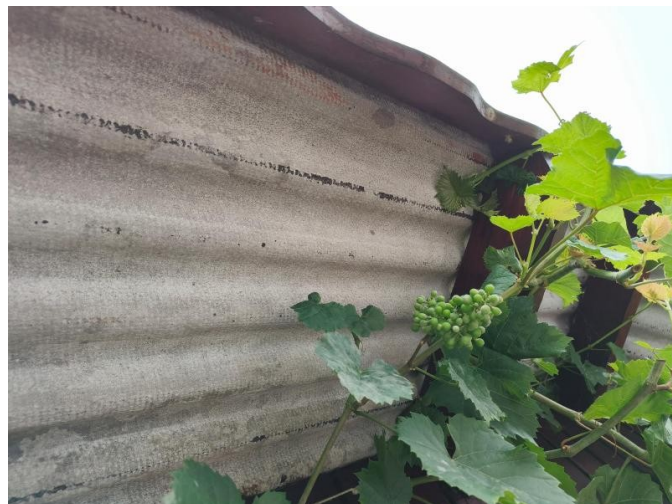
Het asbestmateriaal valt onder de mijlpaal van 2034.

Eindbeoordeling materiaalrisico	Verhoogd materiaalrisico en/of verhoogde kans op vezelvrijgave
---------------------------------	--

Gebondenheid	Categorie 1: hechtgebonden in oorsprong
Asbestsoort (vezeltype)	Crocidoliet aanwezig
Asbestconcentratie	Laag (< 50%)
Afschermingsgraad van het gehele materiaal	Geheel of deels vrij aan de buitenlucht
Toestand van het materiaal	Matig beschadigd, matig verweerd

Beschrijving	Dak tuinhuis
Omgeving	Buiten
Primaire drager	Schuin dak
Asbestmateriaal	Dak- en gevelbekleding - Golfplaat
Bindmiddel van asbestmateriaal	Cement
Gebondenheid op basis van bindmiddel	Hecht
Hoeveelheid (oppervlakte - aantal)	• 11,00 m ² - 1 stuk
Totale oppervlakte	11,00 m ²
Eenvoudig bereikbaar	Ja
Bevestigingswijze	• Geschroefd
Identificatiemethode	Vaststelling zonder monsternamen
Destructieve handeling voor identificatie	Nee

Verwijderen

- Zorg voor een veilig beheer. Vermijd het beschadigen van het asbestmateriaal. Controleer de toestand jaarlijks op wijzigingen.
- Hemelwater dat afspoelt van asbestcement daken of gevels kan asbestdeeltjes bevatten. Gebruik het enkel voor gesloten circuits (bv. spoelen toiletten). Reinig na het vervangen van het dak of de gevel de dakgoten en regenwaterput of -ton om asbesthoudend sediment of slib te verwijderen

- Eenvoudige handelingen: mag via doe-het-zelf of door werknemer(s) met opleidingsattest eenvoudige handelingen
Weghalen van de golfplaat van het tuinhuis in zijn geheel kan op een veilige manier mits gebruik PBM's.

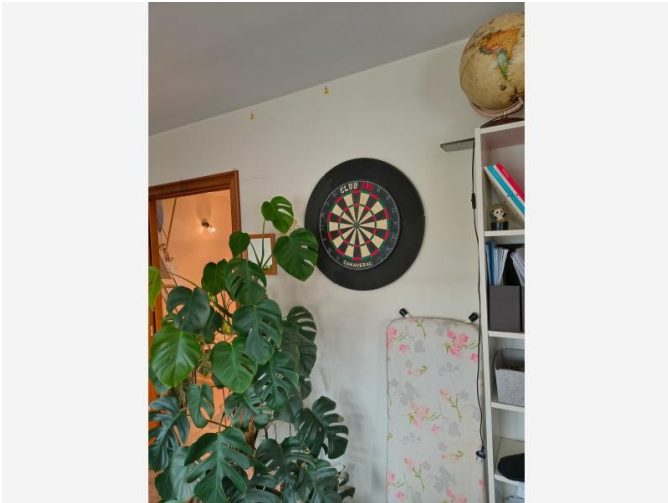
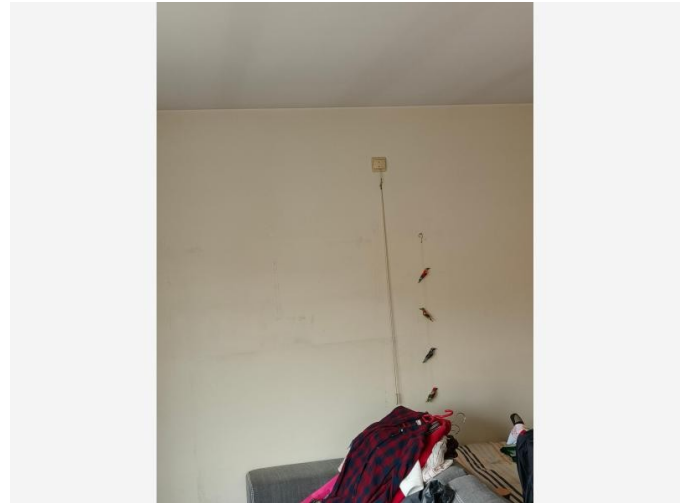
Geen asbest

#	Type	Referentie	Resultaat
6.1	Mengmonster	MM01	Geen asbest

Beschrijving	Pleister muren
Omgeving	Binnen
Primaire drager	Binnenwand
Bindmiddel van materiaal	Gips - kalk
Gebondenheid op basis van bindmiddel	Niet-hechtgebonden
Hoeveelheid (oppervlakte - dikte - aantal)	• 260,00 m ² - 1,00 cm - 1 stuk
Totaal volume	2,60 m ³
Identificatiemethode	Vaststelling met monsternamen
Destructieve handeling voor identificatie	Nee

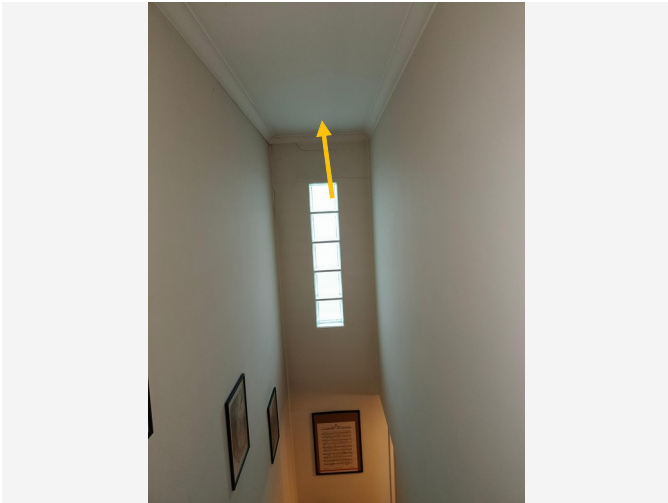
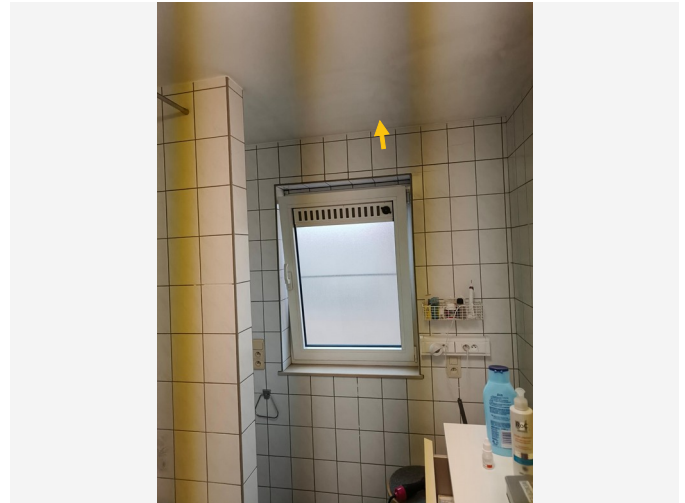
Fiche 7: Pleister plafond

Geen asbest

#	Type	Referentie	Resultaat
7.1	Mengmonster	MM02	Geen asbest

Beschrijving	Pleister plafond
Omgeving	Binnen
Primaire drager	Plafond
Bindmiddel van materiaal	Gips - kalk
Gebondenheid op basis van bindmiddel	Niet-hechtgebonden
Hoeveelheid (oppervlakte - dikte - aantal)	• 170,00 m ² - 0,99 cm - 1 stuk
Totaal volume	1,683 m ³
Identificatiemethode	Vaststelling met monstername
Destructieve handeling voor identificatie	Nee

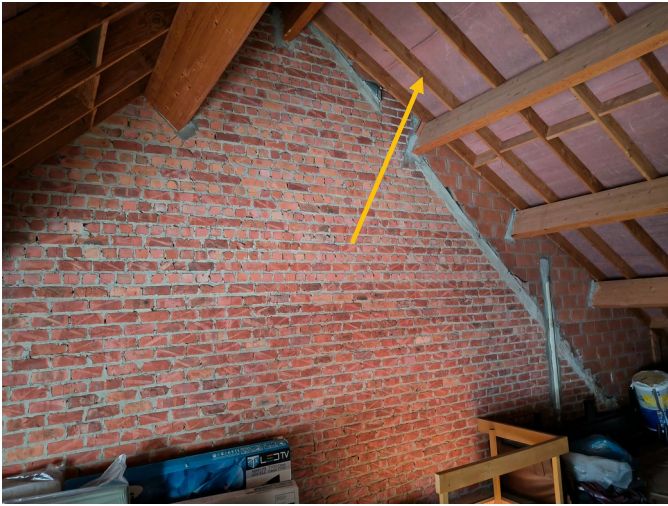
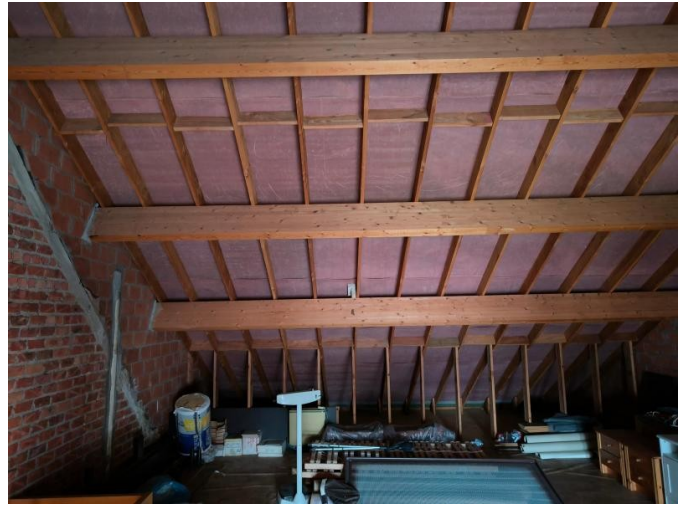
Fiche 8: Onderdak

Geen asbest

#	Type	Referentie	Resultaat
8.1	Puntmonster	MM03	Geen asbest

Beschrijving	Onderdak
Omgeving	Binnen
Primaire drager	Schuin dak
Bindmiddel van materiaal	Cement
Gebondenheid op basis van bindmiddel	Hecht
Hoeveelheid (oppervlakte - dikte - aantal)	• 98,00 m ² - 0,40 cm - 1 stuk
Totaal volume	0,392 m ³
Identificatiemethode	Vaststelling met monstername
Destructieve handeling voor identificatie	Nee
