# Asbestinventarisatetest

Vorselaarlan 2, 2830 Willebroek

Attestnummer : 20260817-000264.000

**Niet-asbestveilig**

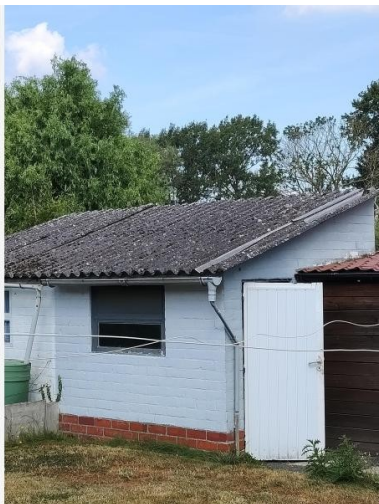
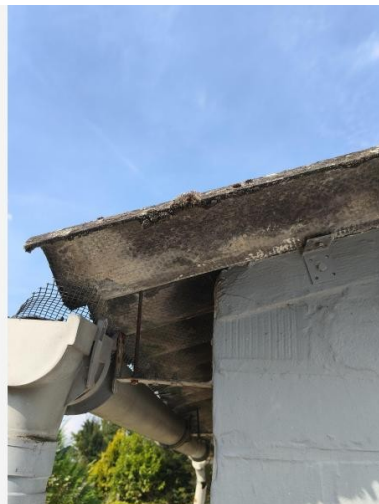
Het asbestmateriaal valt onder de mijlpaal van 2040.

**Dringend verwijderen**

- Verwijder het asbestafval.
- Voer bijkomende staalname(s) uit.

- Eenvoudige handelingen: mag via doe-het-zelf of door werknemer(s) met opleidingsattest eenvoudige handelingen  
Reinig de dakgoten om asbesthoudend sediment of slib te verwijderen.

Voor verwijdering het slib extra bevochtigen of fixeren om stof te voorkomen , niet breken om stof te beperken .

Schep het mos in dubbel plastic zak , sluit dit luchtdicht af , en breng dit naar een erkend verwerker . Slib behoort tot niet hechtgebonden afval.

Reinig de dakgoot en het gebruikt materiaal met overvloedig water.

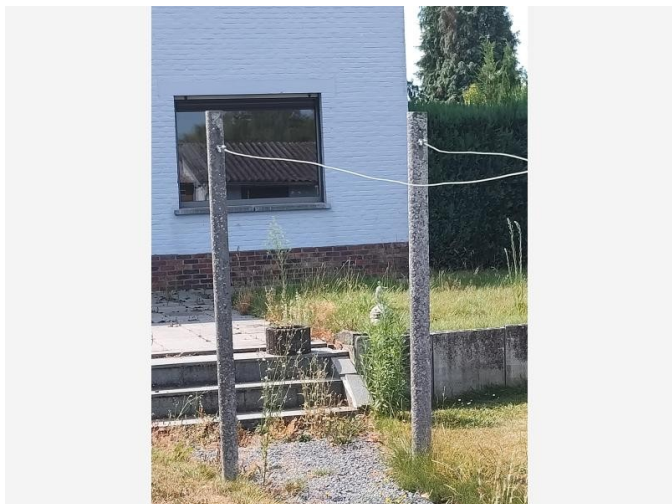
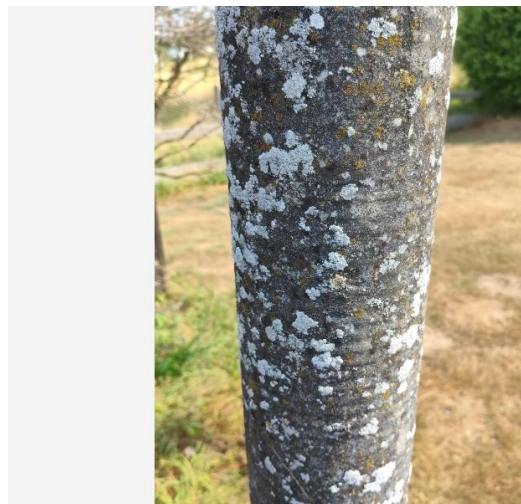
| Opmerking | <p>Er werd een staal genomen aan een uitstekend stuk waardoor de waterdichtheid van de dakbedekking niet in het gedrang komt.</p> <p>De vermelde oppervlaktes, diktes en volumes betreffen een beredeneerde schatting. Er worden geen rechten verleend aan deze oppervlaktes/diktes/volumes.</p> |

- Eenvoudige handelingen: mag via doe-het-zelf of door werknemer(s) met opleidingsattest eenvoudige handelingen  
EH via doe-het zelf of opgeleid personeel (bij afbreken van de constructie) Wij adviseren door een aannemer of architect de stabiliteit te laten controleren. Indien de paal in zijn geheel verwijderd kan worden is dit mogelijk volgens techniek EH. Plaats indien nodig een andere steunpaal. Standaard dragen van de nodige wegwerp beschermingsmiddelen FFP 3 masker , handschoenen en tyvec CAT III type 5-6 , afspoelbaar schoeisel Extra bevochtigen van de bekistingspaal , beitel rondom de paal boven en onder voorzichtig los zonder de bekisting te breken , de bekistingspaal verpakken in dubbel plastic folie , luchtdicht afsluiten en afvoeren als hechtgebonden afval. Voor hechtgebonden toepassingen: Bij verwijdering door doe-het-zelf moet men dit afval dubbel en luchtdicht verpakt aandienen bij het gemeentelijk recyclagepark. Men raadpleegt best op voorhand de voorwaarden van het recyclagepark. Zie ook link Zie <https://ovam.vlaanderen.be/wie-mag-wat-verwijderen> <https://ovam.vlaanderen.be/voorzorgsmaatregelen-bij-asbestverwijdering> <https://ovam.vlaanderen.be/asbestafval-afvoeren> Zie ook wetgevend kader (website van de OVAM en CODEX boek VI titel 3). [http://werk.belgie.be/sites/default/files/content/documents/Welzijn op het werk/Regelgeving/Codex boek](http://werk.belgie.be/sites/default/files/content/documents/Welzijn%20op%20het%20werk/Regelgeving/Codex%20boek)

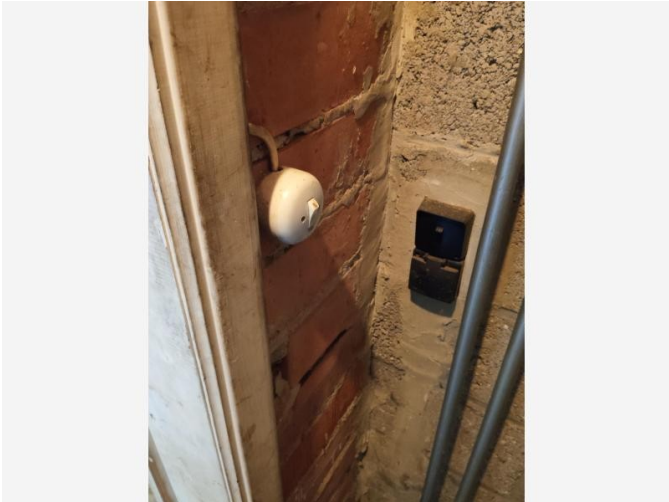
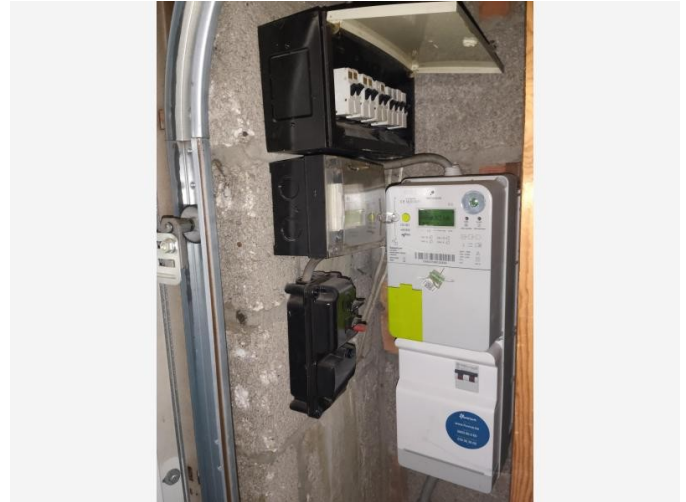
## Fiche 9: Bakeliet toep.(schakelaars-stopcontact.-verdeel dozen-radiator knoppen)

Asbestmateriaal

| Opmerking | <p>Het is moeilijk te bepalen of de bakeliettoepassingen in de woning ook effectief asbesthoudend zijn (het kan ook gaan om de asbestvrije variant).</p> <p>Er werd geen monster genomen owv beschadiging aan een elektrisch gerelateerde toepassing, extra controle bij verwijdering van het verdacht materiaal.</p> |

- Eenvoudige handelingen: mag via doe-het-zelf of door werknemer(s) met opleidingsattest eenvoudige handelingen  
Schakelaars, stopcontacten en andere gelijkaardige toepassingen kunnen eenvoudig losgeschroefd worden --> EH doe-het-zelf. Afgesloten of verzegelde kast --> EH opgeleid techniek personeel 8u basisopleiding asbest. Voor elektrische infrastructuur en uitrusting dient u vooraleer men deze toepassing gaat bevochtigen de elektriciteit af te sluiten (zoniet elektrocutie-/brandgevaar). standaard dragen van de nodige wegwerp beschermingsmiddelen FFP 3 masker , handschoenen en tyvec CAT III type 5-6 , afspoelbaar schoeisel Losschroeven en dubbel verpakken in plastic , sluit luchtdicht af en breng dit als hechtgebonden afval naar een plaatselijk containerpark. Voor hechtgebonden toepassingen: Bij verwijdering door doe-het-zelf moet men dit afval dubbel en luchtdicht verpakt aandienen bij het gemeentelijk recyclagepark. Men raadpleegt best op voorhand de voorwaarden van het recyclagepark.

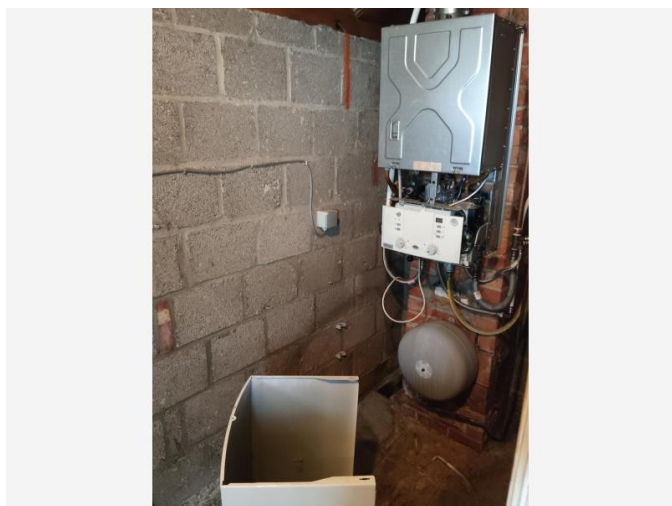
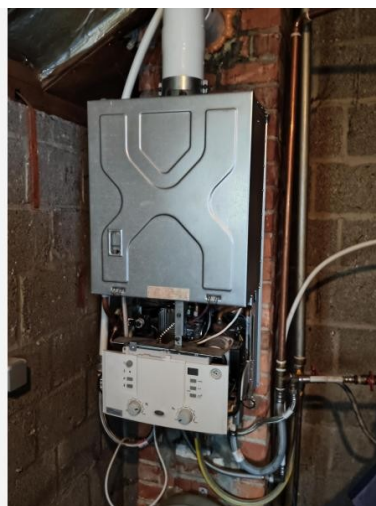
### Fiche 19: CV Ketel niet verdacht

| Beschrijving | Notitie | Terug te vinden op plannen |
|---|---|---|
| Fiche 19: CV Ketel niet verdacht | De CV ketel werd gecontroleerd( bwj ) en is niet asbest verdacht geen risico bouwjaar. | Plan 1.3: Beneden verdieping |

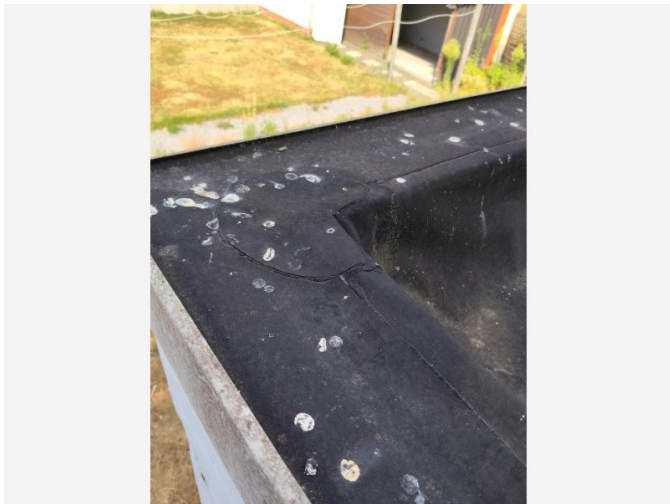
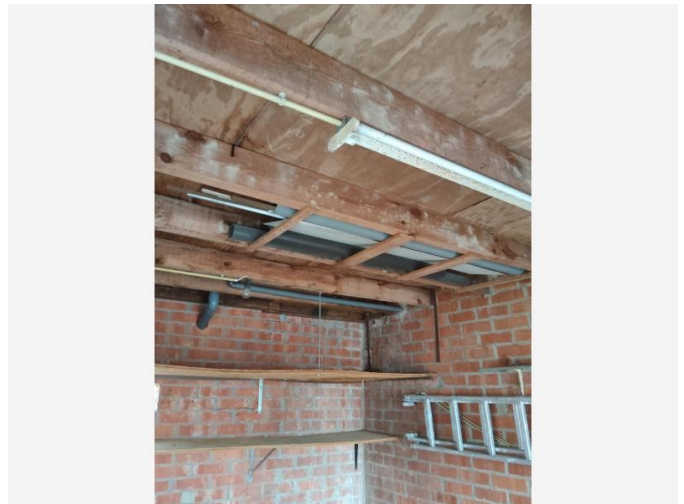
### Fiche 20: onderdak plat dak niet waarneembaar

| Beschrijving | Notitie | Terug te vinden op plannen |
|---|---|---|
| Fiche 20: onderdak plat dak niet waarneembaar | Tussen de EPDM en houten afwerking is niet zichtbaar. | - |
