# Asbestinventarisatetest

Varkensstraat 9/405, 2800 Mechelen

Attestnummer : **20260529-000314.000**

Uitgegeven op : **29.05.2026**

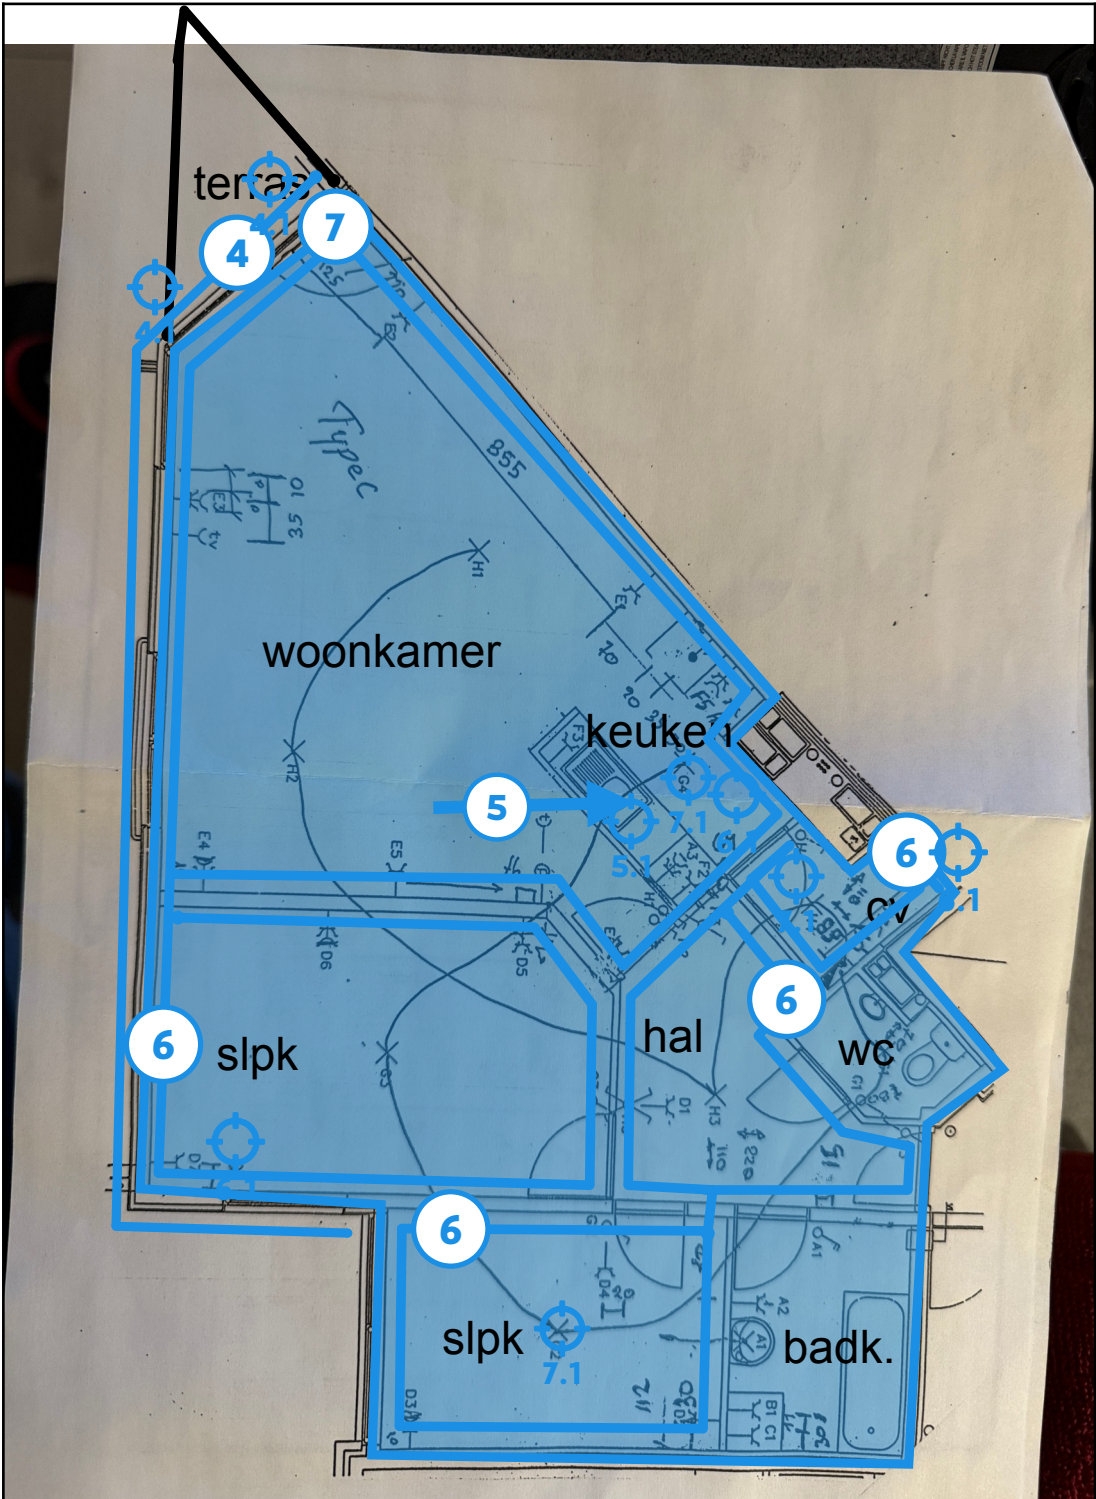
Plan 1.1: appartement

Betreft alle tegellijn in het appartement.

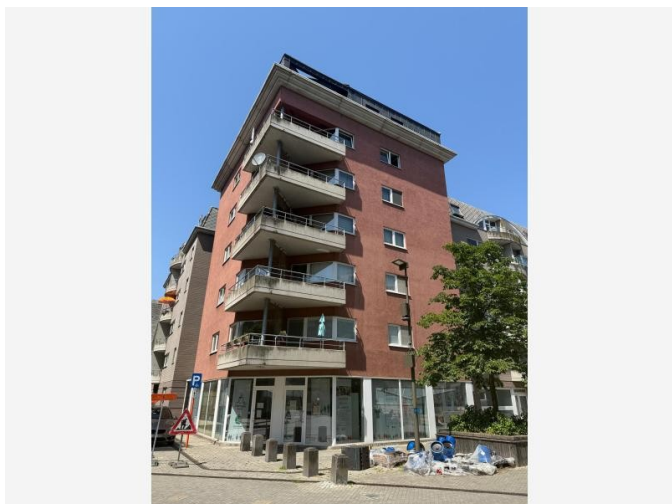
**Reden:** Het te onderzoeken materiaal situeert zich hoger dan 3,50 m te rekenen vanaf een veilige ondergrond

**Uitleg van de asbestdeskundige:** De binnenkant van de schouw(en) kon(den) niet visueel worden nagekeken. De toegang van de schouw kan alleen vanaf de bovenkant gecontroleerd worden en dit is niet mogelijk binnen de onderzoeksbeperkingen van het inspectieprotocol.

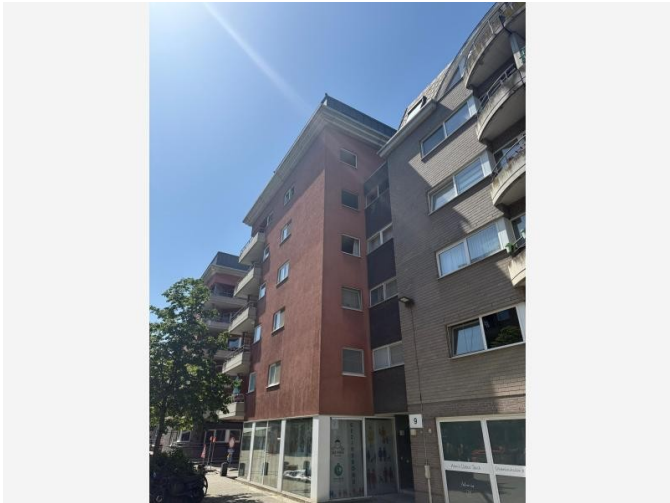
**Reden:** Het te onderzoeken materiaal situeert zich hoger dan 3,50 m te rekenen vanaf een veilige ondergrond

**Uitleg van de asbestdeskundige:** De gebruikte toepassing(en) aan het dak kon(den) niet visueel vastgesteld worden. Dit betreft alle toepassingen die zich op of aan het dak zich bevinden. Zie attest algemene delen voor een detail van het dak.

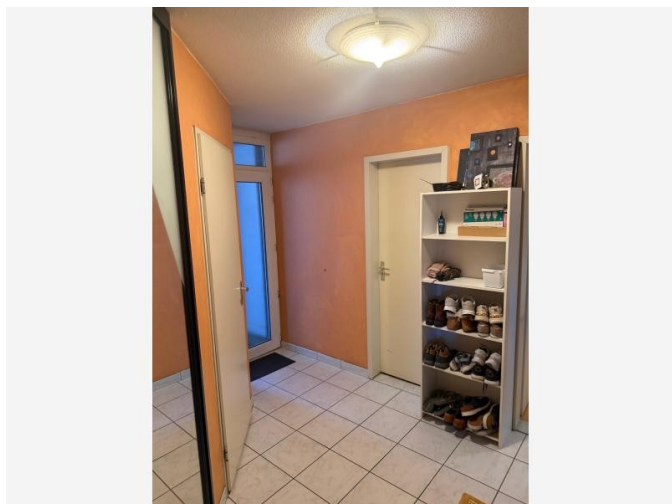
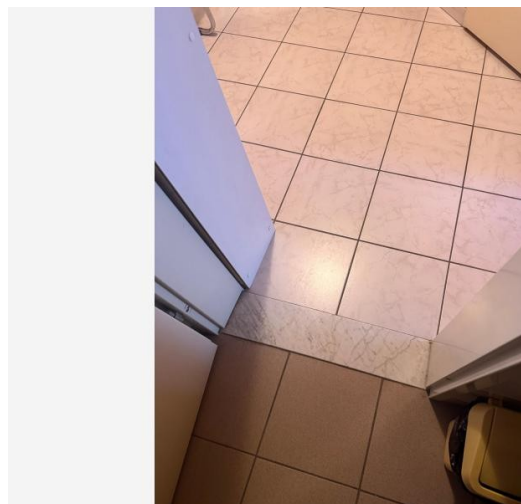
De gebruikte tegellijm van plinten, wand- en/of vloertegels kan asbest bevatten, het betreft een niet-destructief onderzoek, daardoor kon deze niet visueel vastgesteld, beoordeeld en bemonsterd worden.

Tegellijm is overal terug te vinden in het appartement.

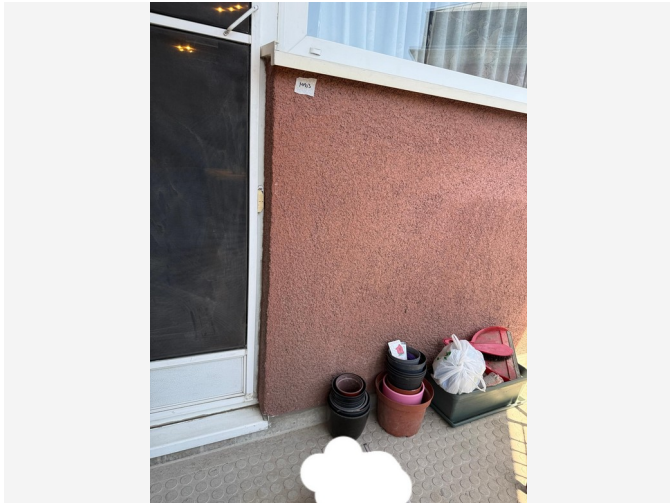
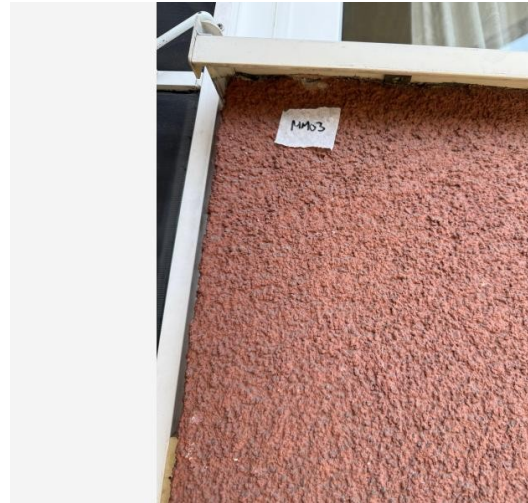
## Fiche 4: Cementlaag buiten (Crepì)

Geen asbest

| # | Type | Referentie | Resultaat |
|---|---|---|---|
| 4.1 | Mengmonster | MM03 | Geen asbest |

| Opmerking | Het betreft een ruwe schatting van de hoeveelheid. De crepi is over grotere delen van het gebouw terug te vinden. Aangezien deze niet mee is opgenomen in het attest van de algemene delen werd deze bemonsterd om na te gaan of deze asbesthoudend is of niet. |

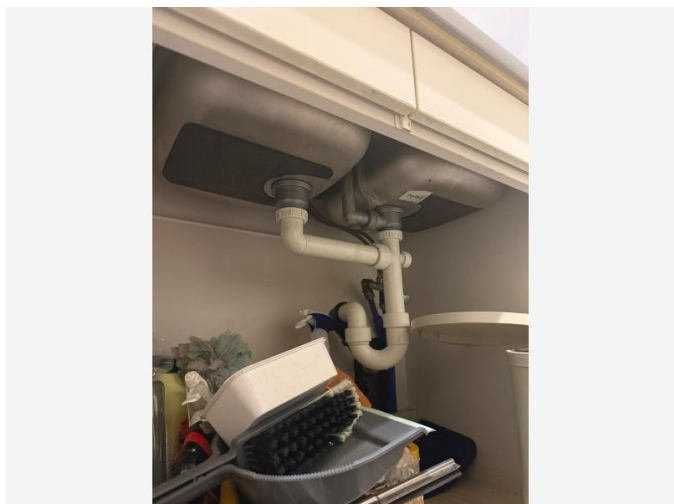
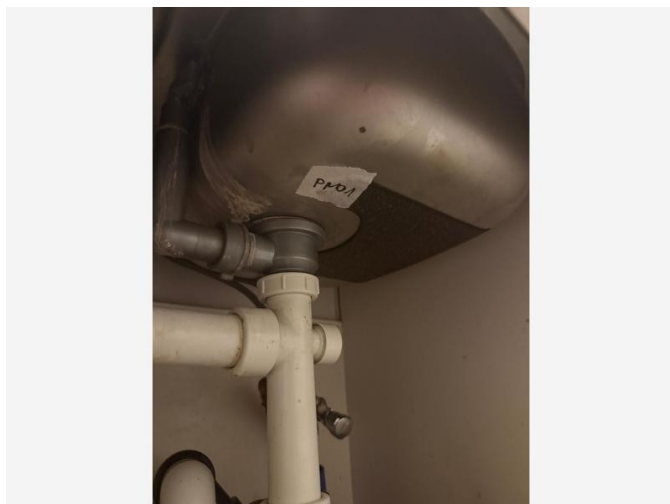
## Fiche 5: Antidreunplaat onder spoeltafel

Geen asbest

| # | Type | Referentie | Resultaat |
|---|---|---|---|
| 5.1 | Puntmonster | PM01 | Geen asbest |

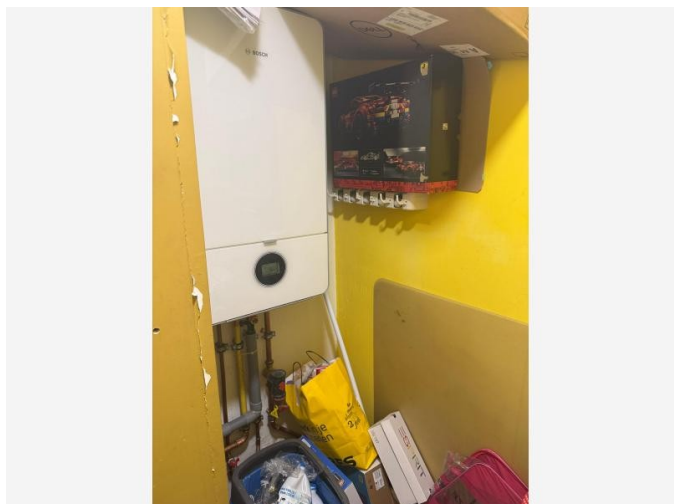
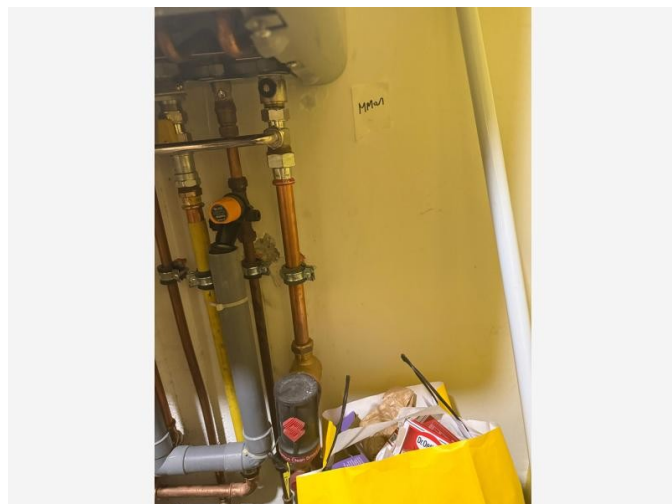
## Fiche 6: Pleisterwerk aan muren

Geen asbest

| # | Type | Referentie | Resultaat |
|---|---|---|---|
| 6.1 | Mengmonster | MM01 | Geen asbest |

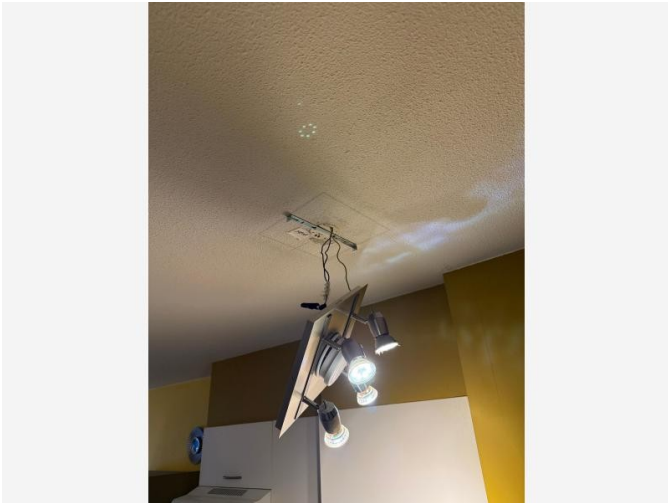
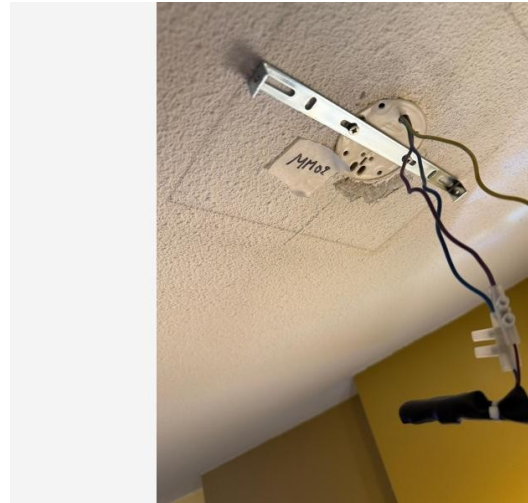
## Fiche 7: Pleisterwerk aan plafond

Geen asbest

| # | Type | Referentie | Resultaat |
|---|---|---|---|
| 7.1 | Mengmonster | MM02 | Geen asbest |

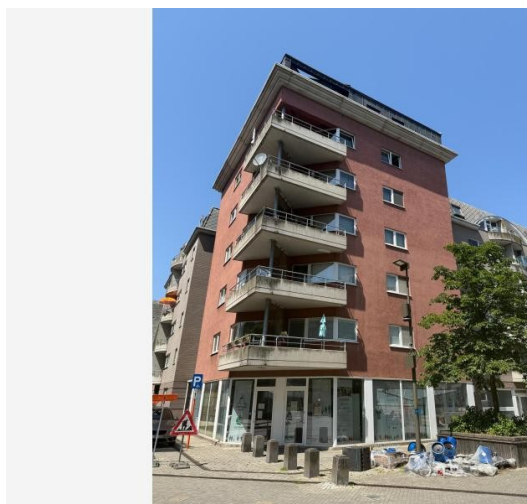
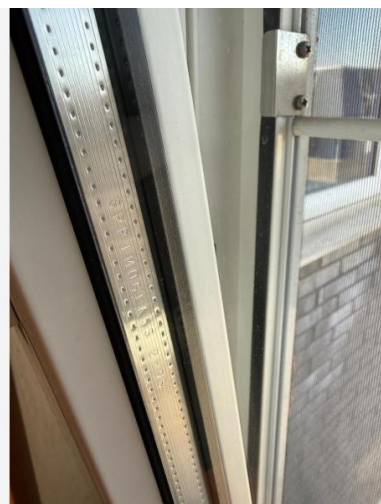
### Fiche 8: Siliconen aan ramen en/of deuren

| Beschrijving | Notitie | Terug te vinden op plannen |
|---|---|---|
| Fiche 8: Siliconen aan ramen en/of deuren | Al de ramen en deuren zijn opgespoten met siliconen die niet verdacht zijn. | - |

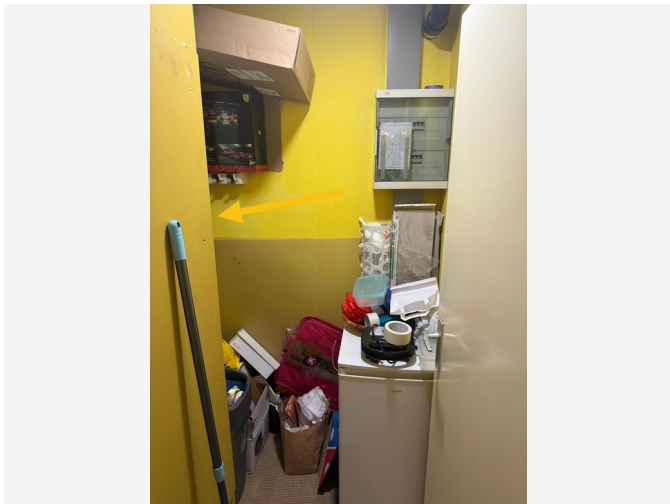
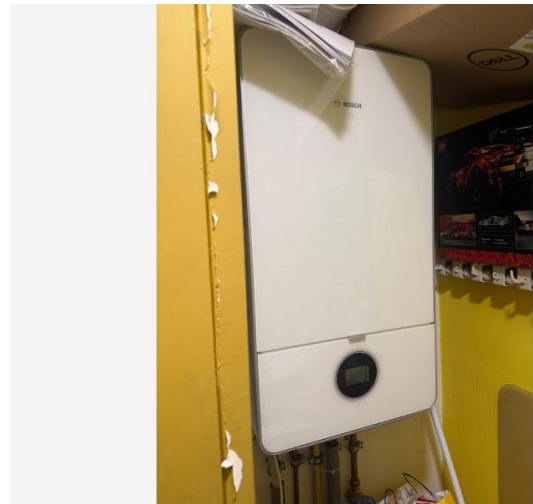
## Fiche 9: CV ketel na 2001

| Beschrijving | Notitie | Terug te vinden op plannen |
|---|---|---|
| Fiche 9: CV ketel na 2001 | De cv-ketel is van na 2001 en bevat dus geen asbestverdachte toepassingen. | - |

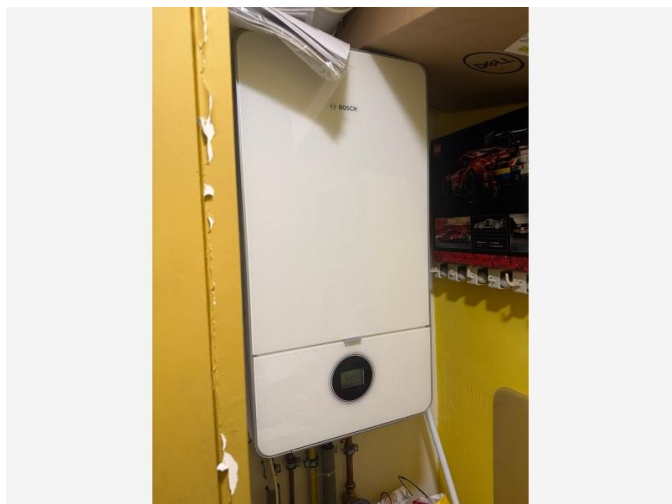
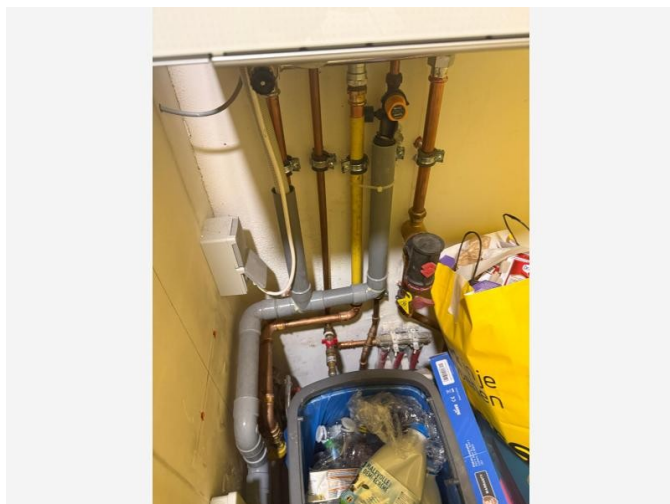
### Fiche 12: Leidingisolatie niet aanwezig

| Beschrijving | Notitie | Terug te vinden op plannen |
|---|---|---|
| Fiche 12: Leidingisolatie niet aanwezig | Er is geen isolatiemateriaal rond de leidingen aangebracht. | - |
