Asbestinventarisatetest

Blijde Inkomststraat 90, 1830 Machelen

Attestnummer : 20260603-000510.000

Asbestveilig (maar mogelijk niet asbestvrij)

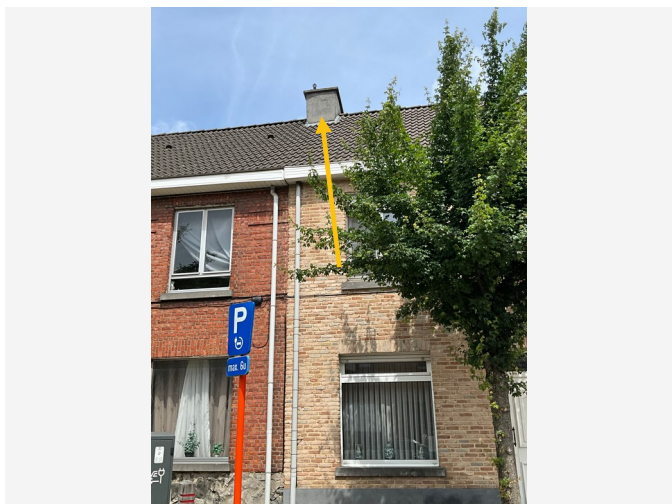
Situeringfoto

Tijdelijke beperking

Reden: Het te onderzoeken materiaal situeert zich hoger dan 3,50 m te rekenen vanaf een veilige ondergrond

Uitleg van de asbestdeskundige: Bij werken (dak of reiniging schouw) kan een stelling geplaatst worden, het is niet duidelijk of er asbestverdachte materialen aanwezig zijn in/rond de schouw.

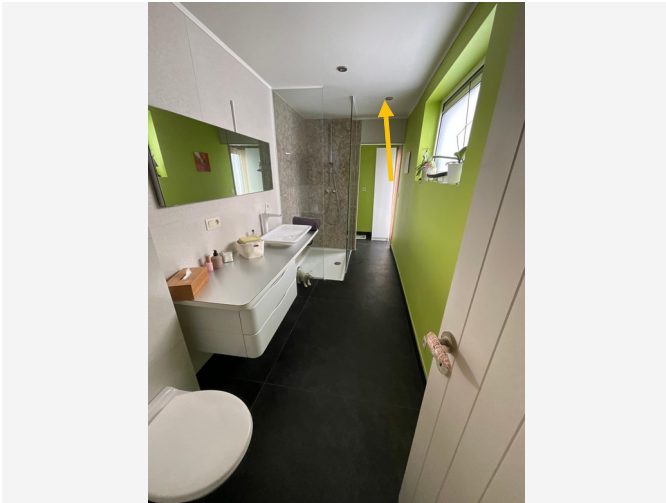
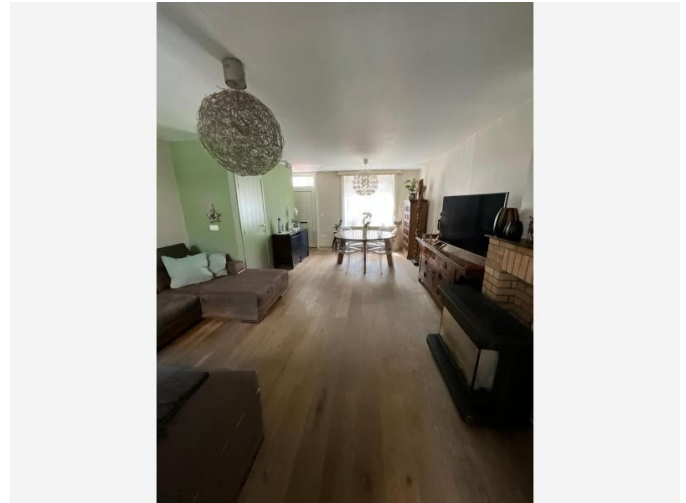
Informatie over een niet-asbestverdacht materiaal

De valse plafonds bestaan uit houtwerk en gyproc. Het is niet duidelijk of er achteraan nog asbesthoudende materialen aanwezig zijn. Extra onderzoek bij werken is aangewezen.

Basis voor advies	De asbestdeskundige beoordeelt het materiaal als niet-asbestverdacht.
-------------------	---

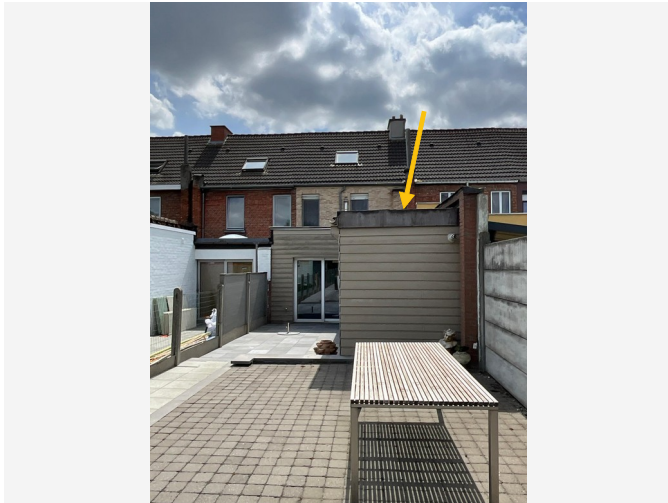
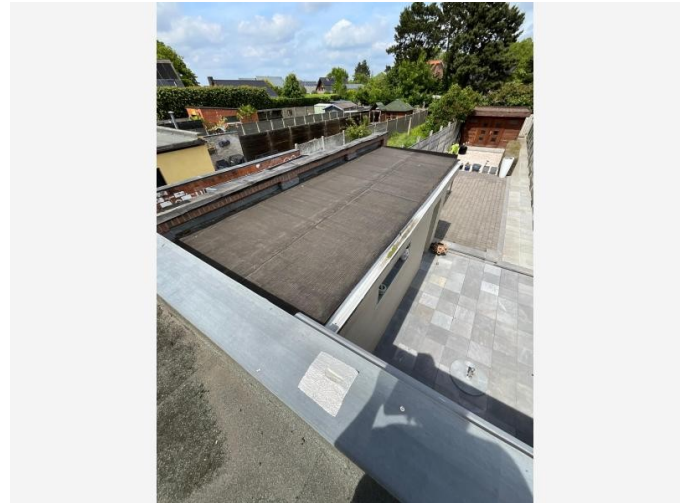
Informatie over een niet-asbestverdacht materiaal

We nemen aan dat bitumen geplaatst na 2001 niet asbesthoudend zijn. Het is niet duidelijk of er asbestverdachte onderlagen aanwezig. Het is aangewezen om extra controle uit te voeren bij eventuele renovatiewerken. De vermelde oppervlaktes, diktes en volumes betreffen een bereedeneerde schatting. Er worden geen rechten verleend aan deze oppervlaktes/diktes/volumes.

Basis voor advies	Beoordeling op basis van een bewijsdocument.
-------------------	--

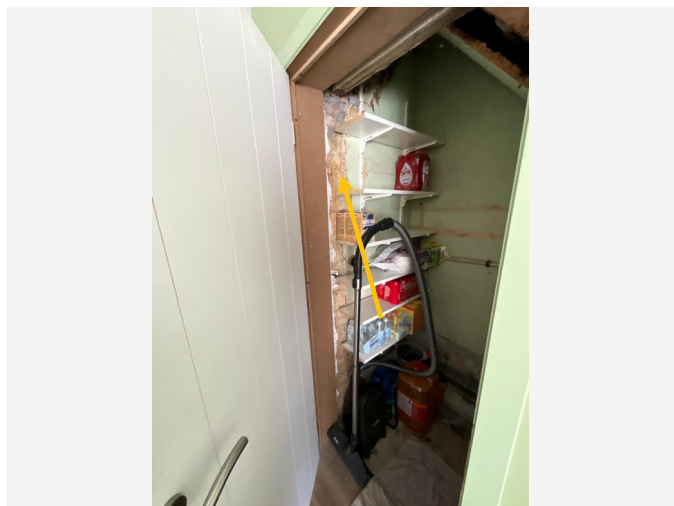
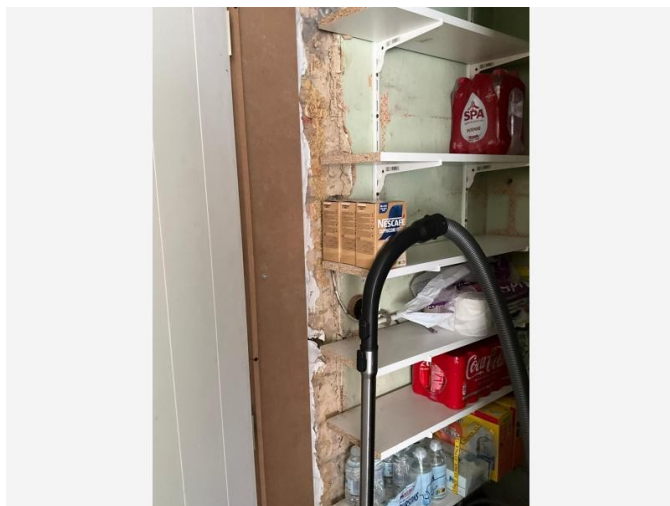
Geen asbest

#	Type	Referentie	Resultaat
4.1	Mengmonster	1	Geen asbest

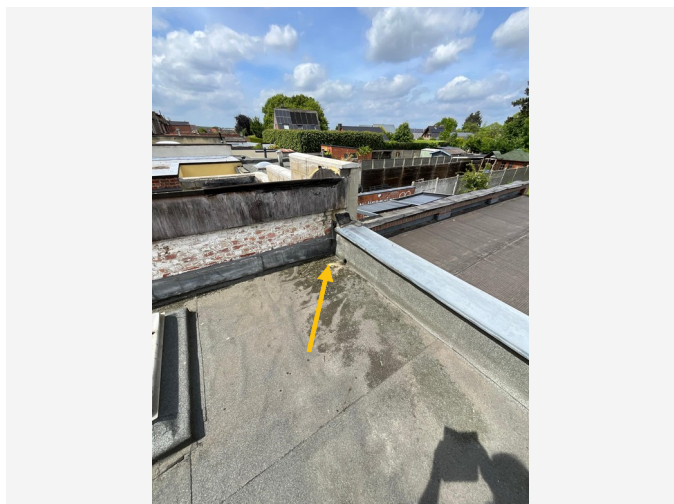
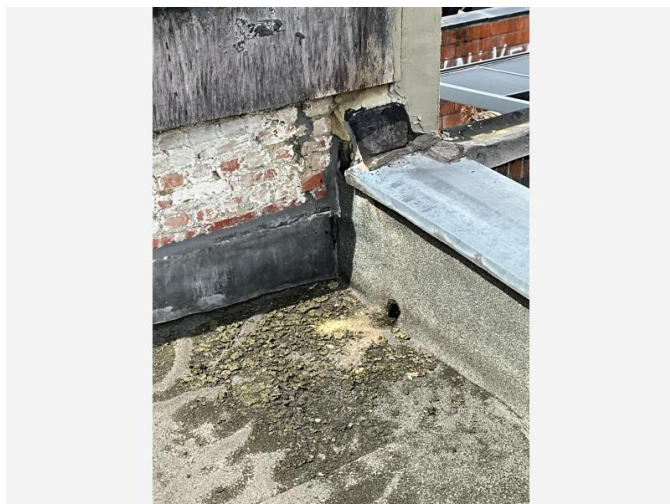
Fiche 5: Roofing (met staalname)

Geen asbest

#	Type	Referentie	Resultaat
5.1	Puntmonster	3	Geen asbest

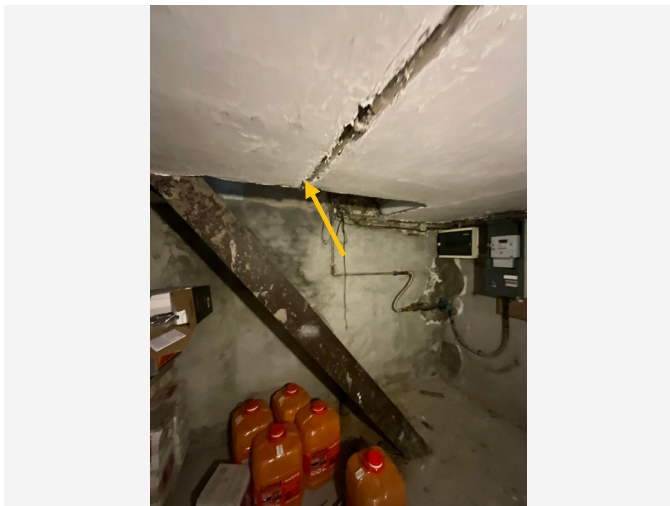
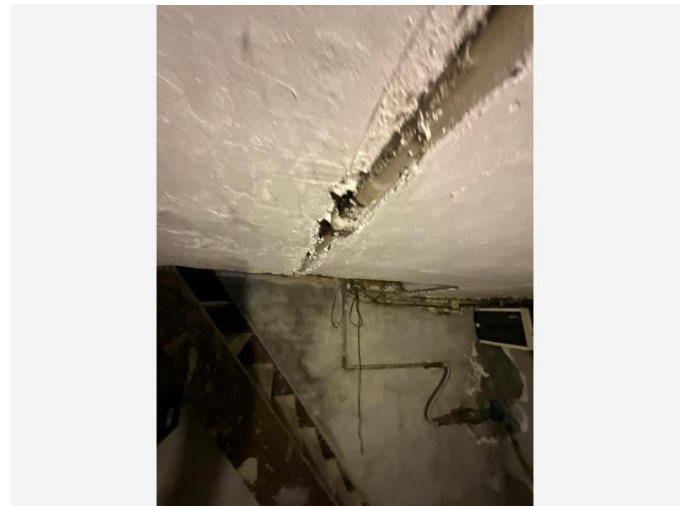
Geen asbest

#	Type	Referentie	Resultaat
6.1	Mengmonster	2	Geen asbest

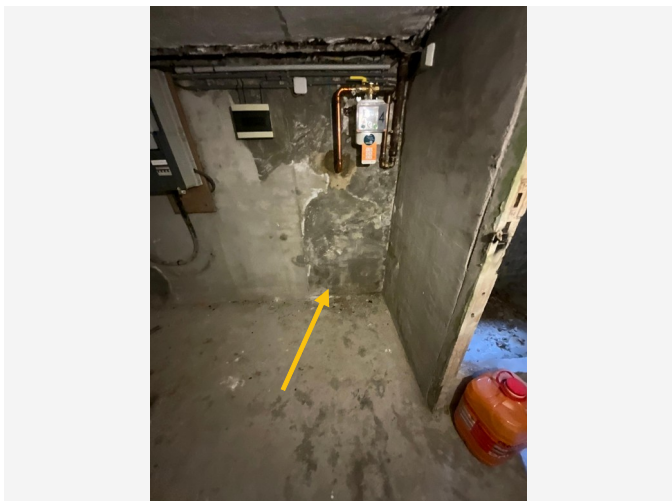
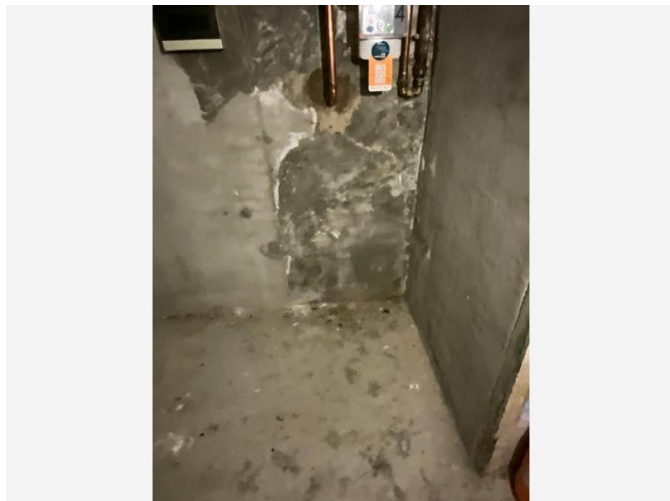
Fiche 7: Cementering binnentoepassing (met staalname)

Geen asbest

#	Type	Referentie	Resultaat
7.1	Mengmonster	4	Geen asbest

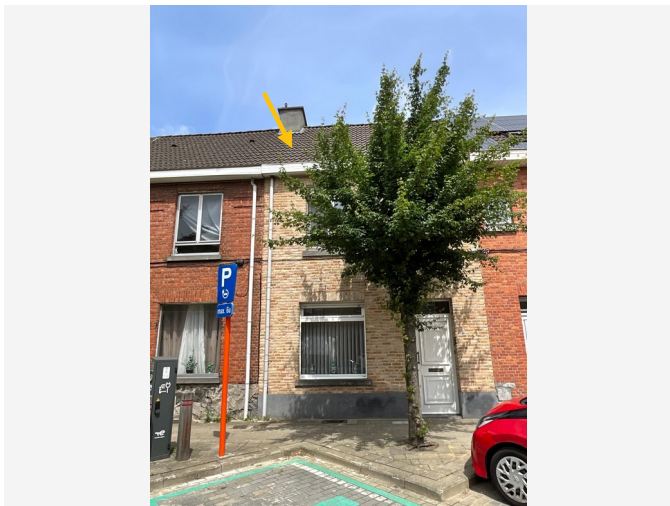
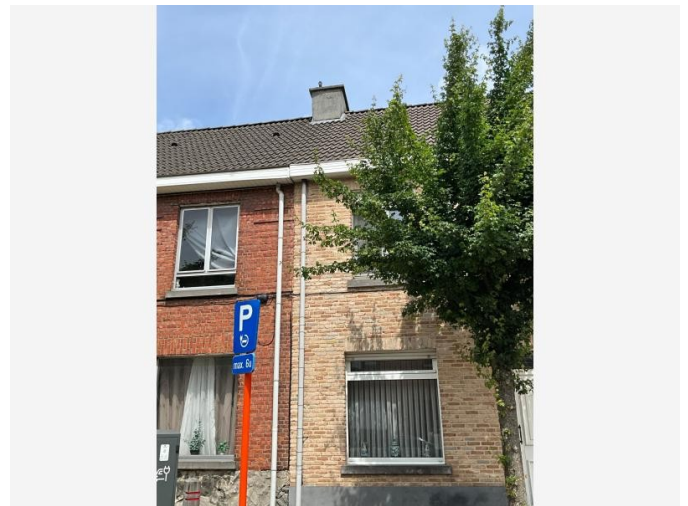
Beschrijving	Notitie	Terug te vinden op plannen
Fiche 8: Dakbedekking niet verdacht.	De dakbedekking wordt gecontroleerd. Deze bestaat uit dakpannen en bevat geen asbest verdachte materialen.	Plan 1.11: Woning plan
Fiche 9: Onderdak soepel	Het onderdak is soepel en is bij deze niet asbest verdacht	-
