Asbestinventarisatetest

Vaartstraat 22, 1800 Vilvoorde

Attestnummer : 20251209-000317.000

Niet-asbestveilig

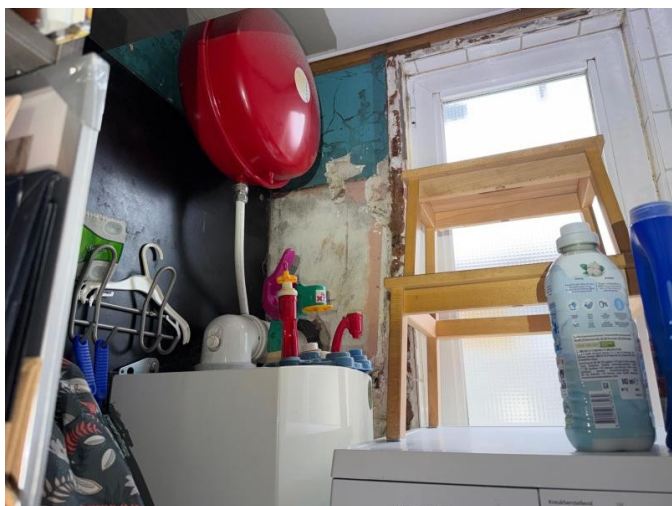
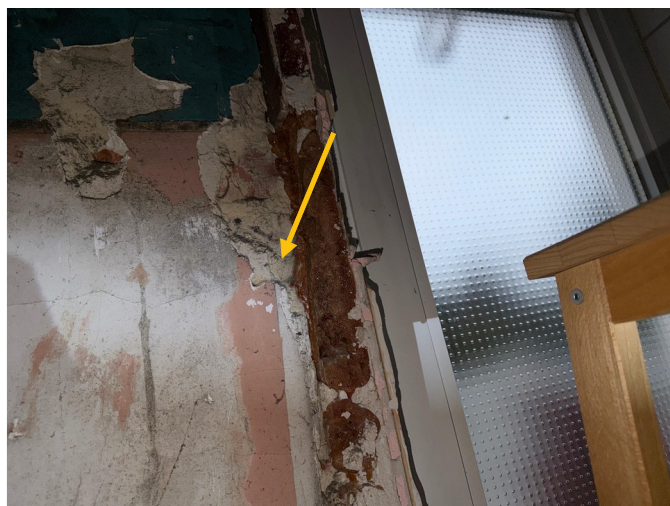
Dringend maatregelen nemen

Eindbeoordeling materiaalrisico	Hoog materiaalrisico en/of hoge kans op vezelvrijgave
---------------------------------	---

Gebondenheid	Categorie 2: niet-hechtgebonden met matrix
Asbestsoort (vezeltype)	Alleen chrysotiel
Asbestconcentratie	Laag (< 50%)
Afschermingsgraad van het gehele materiaal	Geheel of deels (ook) vrij aan de binnenlucht
Toestand van het materiaal	Zwaar beschadigd, zwaar verweerd

Beschrijving	* Pleisterwerk muren
Omgeving	Binnen
Primaire drager	Binnenwand
Asbestmateriaal	In-situ afwerkingslagen - Pleisterwerk (wand, plafond, ...)
Bindmiddel van asbestmateriaal	Gips - kalk
Gebondenheid op basis van bindmiddel	Niet-hechtgebonden
Hoeveelheid (oppervlakte - dikte - aantal)	• 400,00 m ² - 1,00 cm - 1 stuk
Totaal volume	4,00 m ³
Eenvoudig bereikbaar	Ja
Bevestigingswijze	• Verlijmd, ingegoten, versmeerd
Identificatiemethode	Een monstername door de asbestdeskundige met laboanalyse door een asbestlabo.
Destructieve handeling voor identificatie	Nee
Opmerking	Deze oppervlakte, volumes en gewichten zijn niet gemeten, maar geschat op basis van een benadering van het aanwezig pleisterwerk in alle muren (de opgegeven hoeveelheden mogen niet gebruikt worden als maatstaf van heffing).

- Verwijder dit asbestmateriaal zo snel mogelijk. Volg de toestand goed op.
- Voer bijkomende staalname(s) uit.

- Hermetische zone (erkend asbestverwijderaar)
Dit betreft een niet-hechtgebonden binnentoepassing. Enkel verwijdering in hermetische zone door erkend verwijderaar mogelijk

Vermijd het boren, slijpen en of elke handeling waardoor de toepassing beschadigd wordt en er stof kan vrij komen

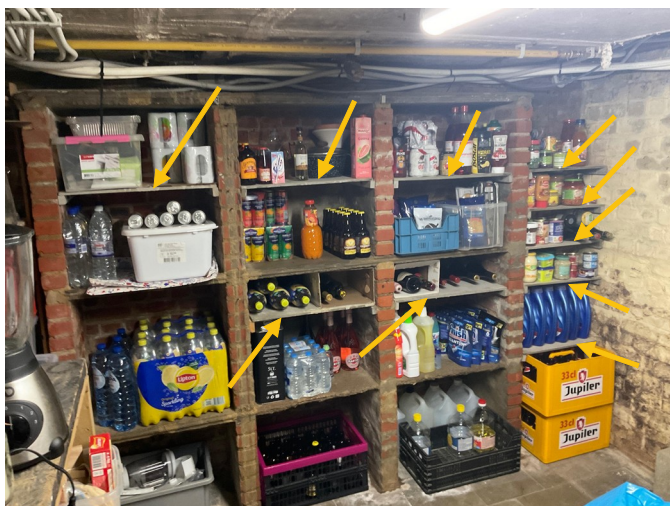
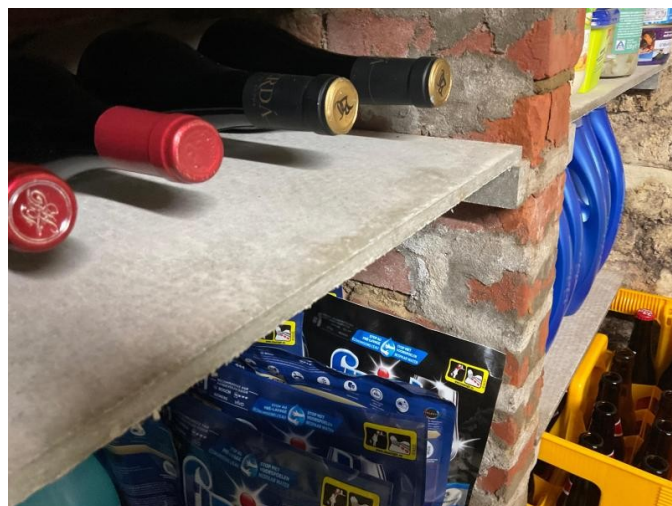
Verwijderen

Eindbeoordeling materiaalrisico	Verhoogd materiaalrisico en/of verhoogde kans op vezelvrijgave
---------------------------------	--

Gebondenheid	Categorie 1: hechtgebonden in oorsprong
Asbestsoort (vezeltype)	Crocidoliet aanwezig
Asbestconcentratie	Laag (< 50%)
Afschermingsgraad van het gehele materiaal	Geheel of deels (ook) vrij aan de binnenlucht
Toestand van het materiaal	Licht beschadigd, licht verweerd. Intact calciumsilicaatmateriaal of categorie III 'gebondenheid'

Beschrijving	Cementen tussenchappen kelder
Omgeving	Binnen
Primaire drager	Binnenwand
Asbestmateriaal	Dak- en gevelbekleding - Plaat
Bindmiddel van asbestmateriaal	Cement
Gebondenheid op basis van bindmiddel	Hecht
Hoeveelheid (oppervlakte - dikte - aantal)	<ul style="list-style-type: none">• 0,40 m² - 1,00 cm - 8 stuks
Totaal volume	0,032 m ³
Eenvoudig bereikbaar	Ja
Bevestigingswijze	<ul style="list-style-type: none">• Los (al dan niet bedekt)
Identificatiemethode	De asbestdeskundige beoordeelt het materiaal als asbesthoudend, en dit zonder monsternamen.
Destructieve handeling voor identificatie	Nee

- Verwijder dit asbestmateriaal zo snel mogelijk. Volg de toestand goed op.
- Voer bijkomende staalname(s) uit.

- Eenvoudige handelingen: mag via doe-het-zelf of door werknemer(s) met opleidingsattest eenvoudige handelingen

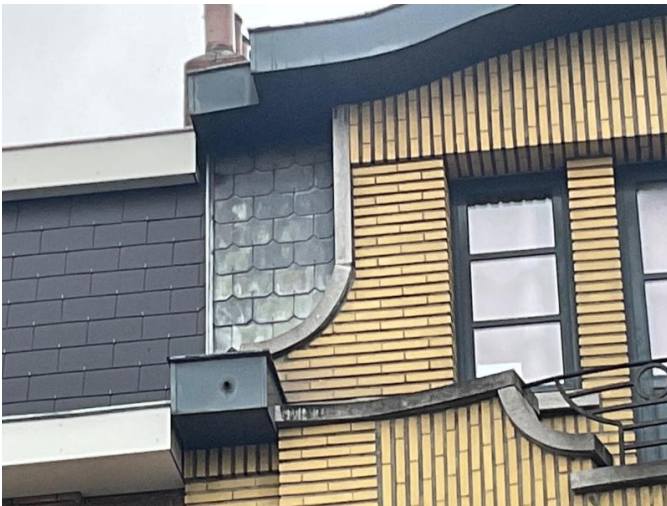
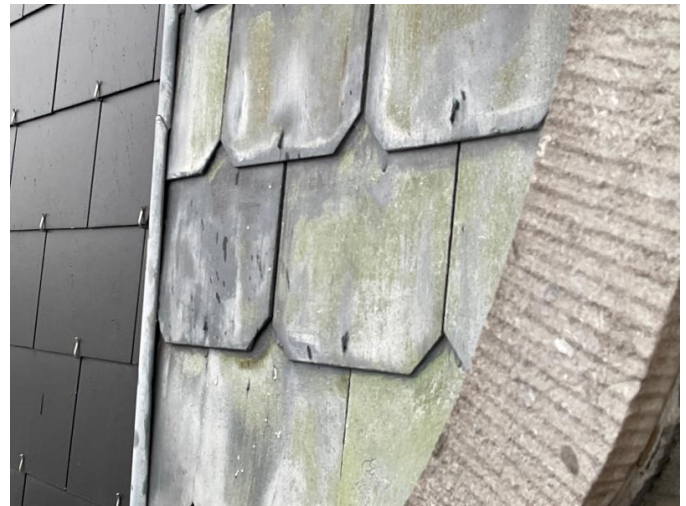
Zorgvuldig beheren

Eindbeoordeling materiaalrisico	Laag materiaalrisico en/of verlaagde kans op vezelvrijgave
---------------------------------	--

Beschrijving	leien dak
Omgeving	Binnen
Primaire drager	Schuin dak
Asbestmateriaal	Dak- en gevelbekleding - Lei, shingle
Bindmiddel van asbestmateriaal	Cement
Gebondenheid op basis van bindmiddel	Hecht
Hoeveelheid (oppervlakte - aantal)	<ul style="list-style-type: none">• 2,00 m² - 1 stuk
Totale oppervlakte	2,00 m ²
Eenvoudig bereikbaar	Ja
Bevestigingswijze	<ul style="list-style-type: none">• Geklemd
Identificatiemethode	<p>De asbestdeskundige beoordeelt het materiaal als asbestverdacht en dus asbesthoudend, en dit zonder monstername.</p> <p>Motivatie: Er is een onderzoeksbeperking die monstername verhindert; De ruimte of het materiaal bevindt zich hoger dan 3,5 meter vanaf een vaste ondergrond.</p>
Destructieve handeling voor identificatie	Nee
Opmerking	de oppervlakte die op het rapport zijn terug te vinden zijn geschatte waarden

- Verwijder dit asbestmateriaal zo snel mogelijk. Volg de toestand goed op.
- Hemelwater dat afspoelt van asbestcement daken of gevels kan asbestdeeltjes bevatten. Gebruik het enkel voor gesloten circuits (bv. spoelen toiletten). Reinig na het vervangen van het dak of de gevel de dakgoten en regenwaterput of -ton om asbesthoudend sediment of slib te verwijderen
- Voer bijkomende staalname(s) uit.

- Eenvoudige handelingen: mag via doe-het-zelf of door werknemer(s) met opleidingsattest eenvoudige handelingen
De techniek van de eenvoudige handelingen mag worden toegepast bij de verwijdering van deze toepassing .

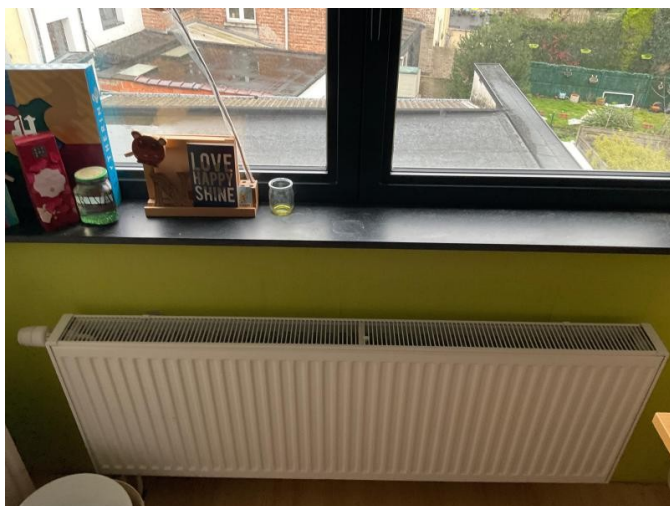
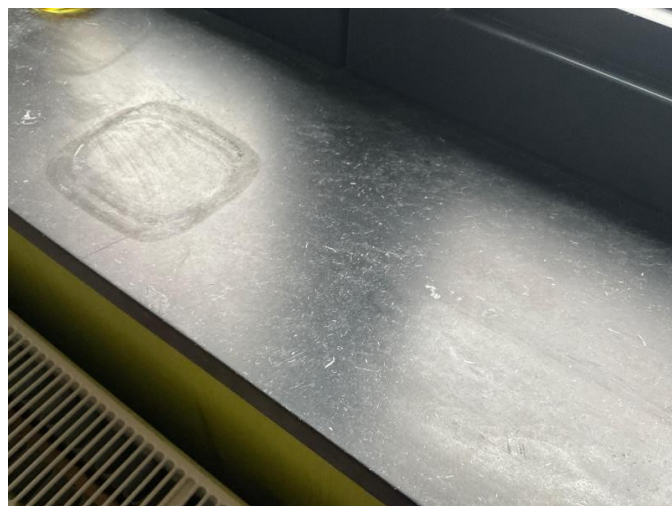
Zorgvuldig beheren

Eindbeoordeling materiaalrisico	Laag materiaalrisico en/of verlaagde kans op vezelvrijgave
---------------------------------	--

Beschrijving	Vensterbanken
Omgeving	Binnen
Primaire drager	Wandopening verticaal (raam, deur, ...)
Asbestmateriaal	Plaat, paneel, tablet - Type Massal
Bindmiddel van asbestmateriaal	Cement
Gebondenheid op basis van bindmiddel	Hecht
Hoeveelheid (oppervlakte - dikte - aantal)	<ul style="list-style-type: none">• 0,60 m² - 2,00 cm - 2 stuks
Totaal volume	0,024 m ³
Eenvoudig bereikbaar	Ja
Bevestigingswijze	<ul style="list-style-type: none">• Geklemd
Identificatiemethode	De asbestdeskundige beoordeelt het materiaal als asbesthoudend, en dit zonder monsternamen.
Destructieve handeling voor identificatie	Nee

- Zorg voor een veilig beheer. Vermijd het beschadigen van het asbestmateriaal. Controleer de toestand jaarlijks op wijzigingen.
- Voer bijkomende staalname(s) uit.

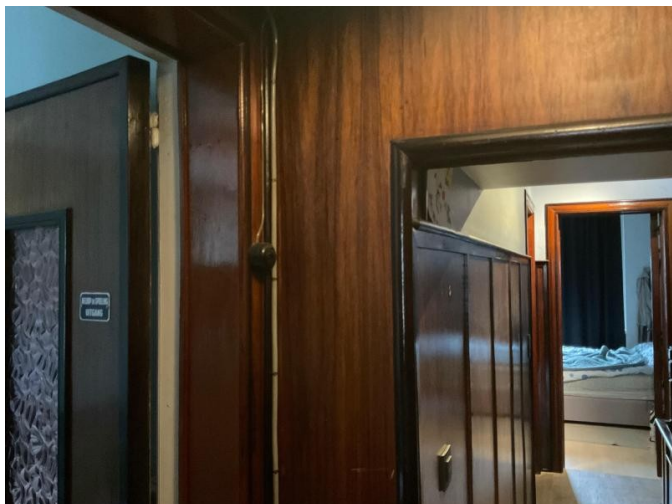
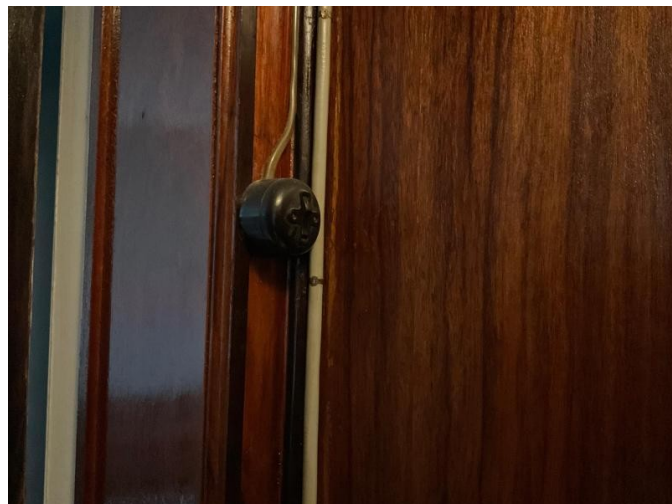
Zorgvuldig beheren

Eindbeoordeling materiaalrisico	Laag materiaalrisico en/of verlaagde kans op vezelvrijgave
---------------------------------	--

Beschrijving	Elektrische bakelieten materialen
Omgeving	Binnen
Primaire drager	Communicatie en elektrische infrastructuur en uitrusting
Asbestmateriaal	Plaat, paneel, tablet - Type Bakeliet
Bindmiddel van asbestmateriaal	Kunststof of -hars
Gebondenheid op basis van bindmiddel	Hecht
Hoeveelheid (oppervlakte - dikte - aantal)	• 0,30 m ² - 0,30 cm - 1 stuk
Totaal volume	< 0,001 m ³
Eenvoudig bereikbaar	Ja
Bevestigingswijze	• Geschroefd
Identificatiemethode	De asbestdeskundige beoordeelt het materiaal als asbestverdacht en dus asbesthoudend, en dit zonder monstername. Motivatie: De monstername brengt andere schade aan dan schade die inherent is aan de monstername.
Destructieve handeling voor identificatie	Nee
Opmerking	Deze oppervlakte, volumes en gewichten zijn niet gemeten, maar geschat op basis van een benadering van het aanwezig pleisterwerk in alle muren (de opgegeven hoeveelheden mogen niet gebruikt worden als maatstaf van heffing).

- Zorg voor een veilig beheer. Vermijd het beschadigen van het asbestmateriaal. Controleer de toestand jaarlijks op wijzigingen.
- Voer bijkomende staalname(s) uit.

- Eenvoudige handelingen: mag via doe-het-zelf of door werknemer(s) met opleidingsattest eenvoudige handelingen
De techniek van de eenvoudige handelingen mag worden toegepast bij de verwijdering van deze toepassing .
 - Vermijd het breken van de asbesttoepassing om vezelvrijgaven te vermijden .
 - Gebruik de correcte persoonlijke beveiligingsmiddelen .
 - Gebruik een stofmasker van met een FFP3 kwaliteit of beter ,

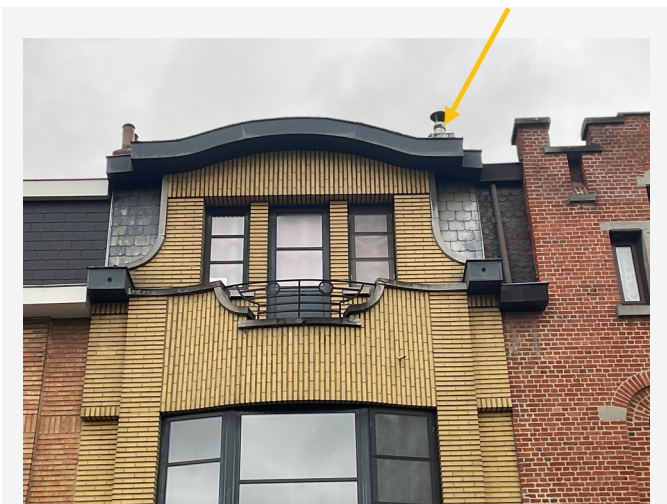
Tijdelijke beperking

Reden: Het te onderzoeken materiaal situeert zich hoger dan 3,50 m te rekenen vanaf een veilige ondergrond

Uitleg van de asbestdeskundige: de binnekant van de schoorsteen en de buitenzijden op het dak kon niet onderzocht worden .

deze is hoger als 3.5m van een veilige ondergrond en niet veilig bereikbaar

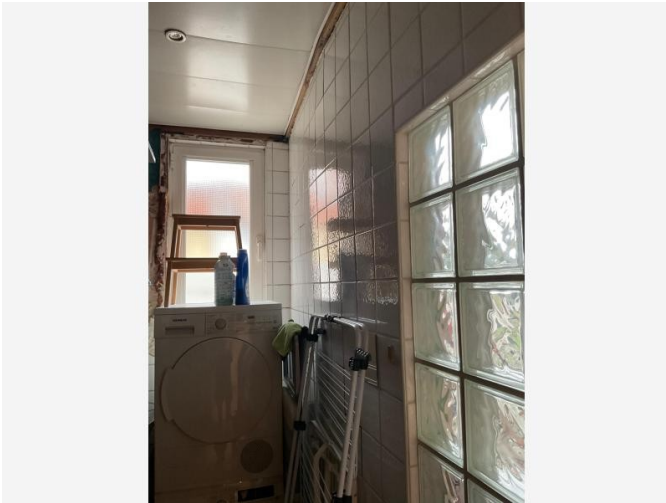
De tegellijm is niet waarneembaar zonder destructief onderzoek.

Bij grote werkzaamheden is het aangeraden om de tegellijm te laten onderzoeken

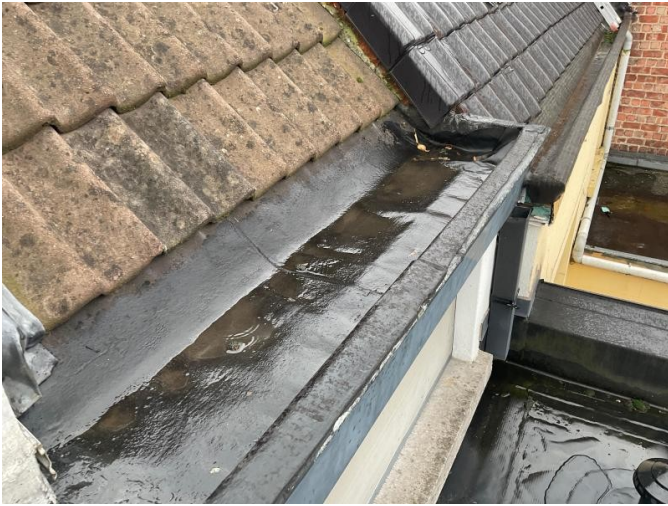
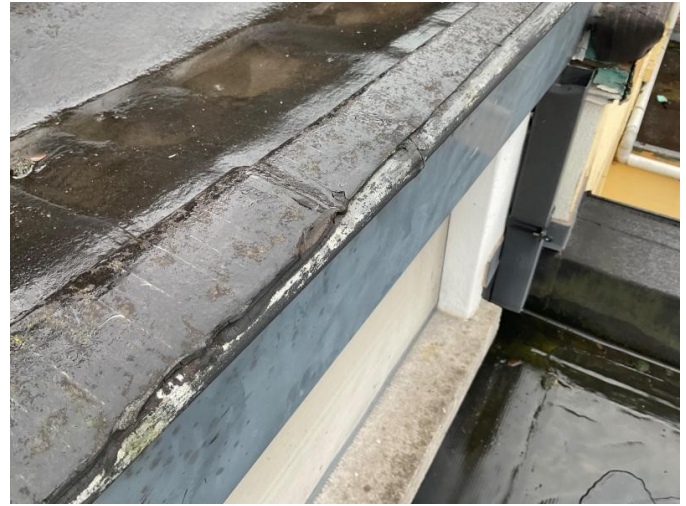
Fiche 8: roofing dakgoot vooraan en achteraan

Geen asbest

#	Type	Referentie	Resultaat
8.1	Puntmonster	25594/03	Geen asbest

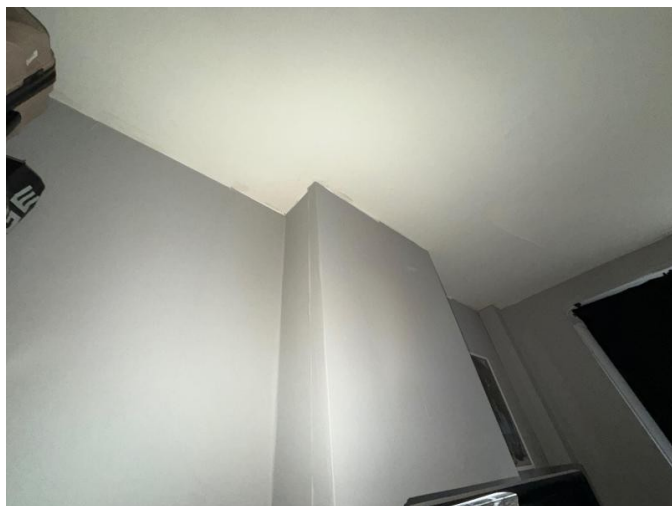
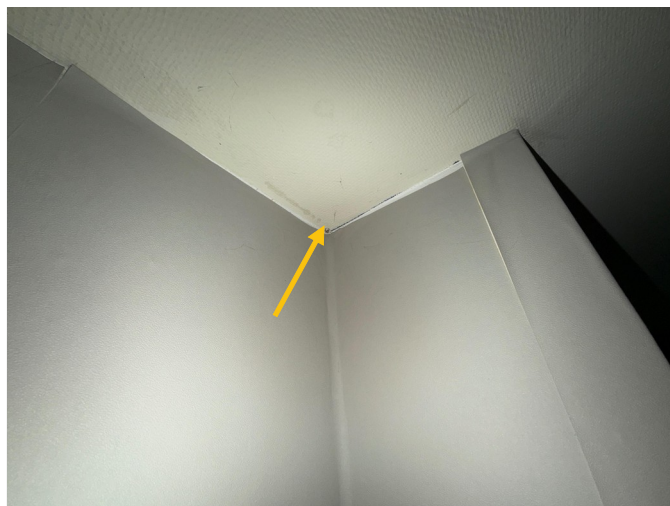
Fiche 9: * Pleisterwerk plafonds

Geen asbest

Beschrijving	* Pleisterwerk plafonds
Omgeving	Binnen
Primaire drager	Plafond
Bindmiddel van materiaal	Gips - kalk
Gebondenheid op basis van bindmiddel	Niet-hechtgebonden
Hoeveelheid (oppervlakte - dikte - aantal)	• 120,00 m ² - 1,00 cm - 1 stuk
Totaal volume	1,20 m ³
Identificatiemethode	Een monstername door de asbestdeskundige met laboanalyse door een asbestlabo.
Destructieve handeling voor identificatie	Nee
Opmerking	<p>De plafonds in de keuken of cv ruimte zijn afgewerkt met gipsplaten of isolatiemateriaal .</p> <p>er word aangeraden om deze verder te laten onderzoeken .</p> <p>er werde steekcontroles conform het inspectieprotocol genomen . waardoor het kan zijn dat er geen positief pleisterwerk is gevonden op de genomen staalplaatsen .</p> <p>echter zijn de muren wel positief terug gekomen . bij verder onderzoek voor de muren word er aangeraden om ook de plafonds verder te laten onderzoeken .</p> <p>Deze oppervlakte, volumes en gewichten zijn niet gemeten, maar geschat op basis van een benadering van het aanwezig pleisterwerk in alle plafonds (de opgegeven hoeveelheden mogen niet gebruikt worden als maatstaf van heffing).</p>

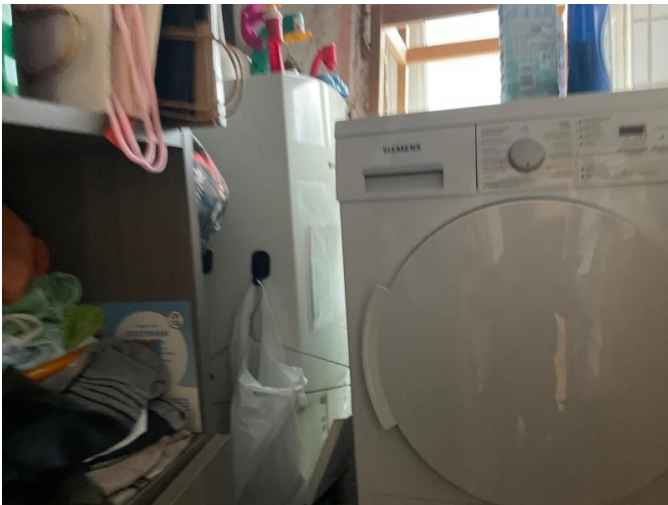
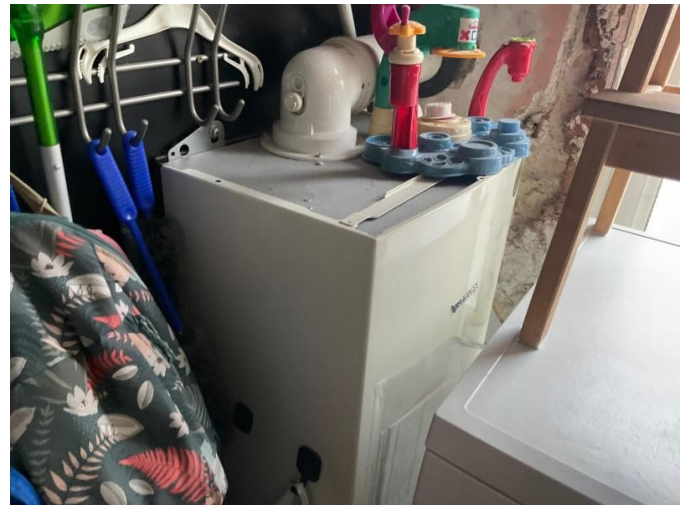
Beschrijving	Notitie	Terug te vinden op plannen
Fiche 11: * Stookketel na 2001	de CV-ketel is van na 2001 en bevat geen asbest verdachten componenten .	Plan 1.2: Gelijksvloer
Fiche 12: - Geen verdacht onderdak	Er werd geen verdacht onderdak vastgesteld	Plan 1.6: Zijaanzichten
Fiche 13: - dakpannen	de dakpannen zijn niet asbest verdacht	Plan 1.6: Zijaanzichten
Fiche 14: - afdichtingsmateriaal aan schrijnwerk	-	Plan 1.6: Zijaanzichten
Fiche 15: Epdm dakbedekking	-	Plan 1.6: Zijaanzichten
