# Asbestinventarisat attest

De Langhestraat 15/1 & 2, 2800 Mechelen

Attestnummer : 20240901-000075.000

**Niet-asbestveilig**

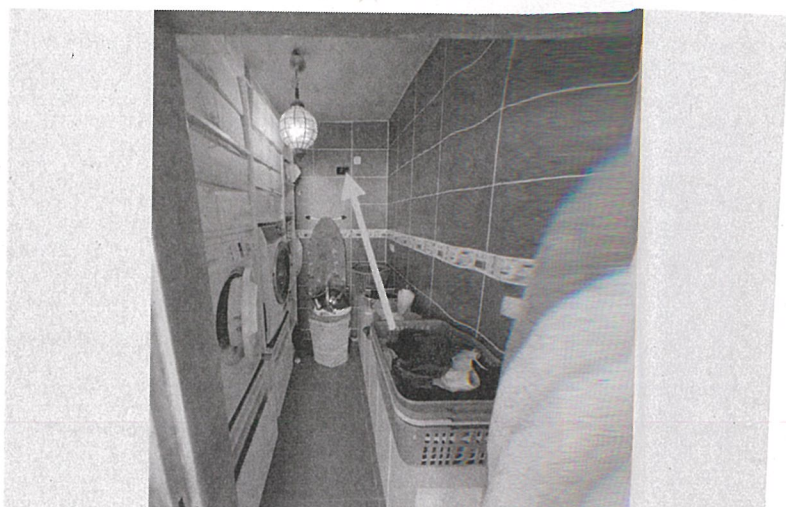
## Fiche 1: buis in schacht zichtbaar via berging verdiep 2)

| Eindbeoordeling materiaalarisico | Verhoogd materiaalarisico en/of verhoogde kans op vezelvrijgave |

| Asbestsoort (vezeltype) | Crocidoliet aanwezig |
| Toestand van het materiaal | Licht beschadigd, licht verweerd. Intact calciumsilicaatmateriaal of categorie III 'gebondenheid' |

| Beschrijving | buis in schacht (zichtbaar via berging verdiep 2) |
| Opmerking | De toepassing was zichtbaar via de opening zichtbaar via berging verdiep 2. Er kon geen staal genomen worden wegens dat de opening te klein was. De vermelde oppervlaktes, diktes, gewichten en volumes betreffen een beredeneerde schatting. Er worden geen rechten verleend aan deze oppervlaktes/diktes/volumes. |

Verwijderen

- Zorg voor een veilig beheer. **Vermijd** het beschadigen van het asbestmateriaal. Controleer de toestand jaarlijks op wijzigingen.

De buis kan voorzichtig losgebeiteld worden, extra bevochtigen om stof te voorkomen + dragen van de nodige beschermingsmiddelen (mondmasker ffp3, handschoenen, tyvec ) Bij de gemeente/containerpark afsluitzakken halen om dubbel in te pakken en af te voeren naar het containerpark als hechtgebonden asbestafval.

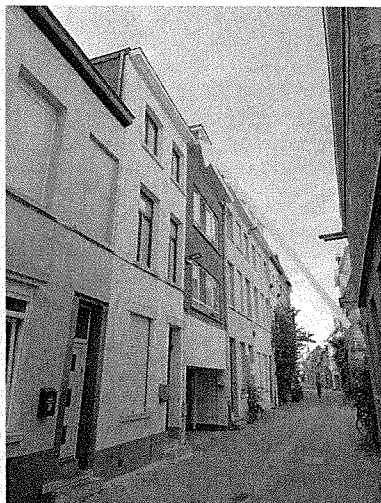
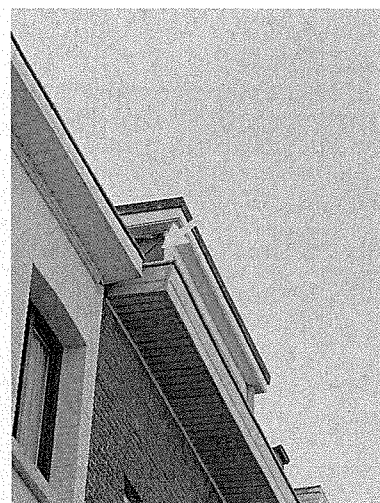
## Fiche 2: Leien gevels dakkapel >3,5m

| Eindbeoordeling materiaalarisico | Laag materiaalarisico en/of verlaagde kans op vezelvrijgave |
| Opmerking | De leien zijn in relatief goede staat. |

| Asbestsoort (vezeltype) | Crocidoliet aanwezig |

| Beschrijving | Leien gevels dakkapel >3,5m |
| Opmerking | De leien waren niet bereikbaar (hoogte > 3,50m) en er kon bijgevolg geen staal genomen worden om uit te sluiten dat deze asbestverdachte toepassing niet-asbesthoudend is. Het is aangewezen om bijkomend onderzoek uit te voeren bij renovatiewerken. De vermelde oppervlaktes, diktes en volumes betreffen een beredeneerde schatting. Er worden geen rechten verleend aan deze oppervlaktes/diktes/volumes. |

Verwijderen

- Zorg voor een veilig beheer. Vermijd het beschadigen van het asbestmateriaal. Controleer de toestand jaarlijks op wijzigingen.
- Hemelwater dat afspoelt van asbestcement daken of gevels kan asbestdeeltjes bevatten. Gebruik het enkel voor gesloten circuits (bv. spoelen toiletten). Reinig na het vervangen van het dak of de gevel de dakgoten en regenwaterput of -ton om asbesthoudend sediment of slib te verwijderen
- Voer bijkomende staalname(s) uit.

- Eenvoudige handelingen: mag via doe-het-zelf of door werknemer(s) met opleidingsattest eenvoudige handelingen  
EH via doe-het zelf Dragen van de nodige beschermingsmiddelen (mondmasker ffp3, handschoenen, tyvec). Indien mogelijk de ondervloer afdekken, leien voorzichtig verwijderen, extra fixeren, niet breken, niet gooien, onmiddellijk verpakken of voorzichtig in container met asbest bag plaatsen.

Indien leien in slechte staat zijn en kans bestaat op breken : Eenvoudige handeling opgeleid personeel , alle werknemer(s) moeten wel beschikken over een opleidingsattest eenvoudige handelingen 8u

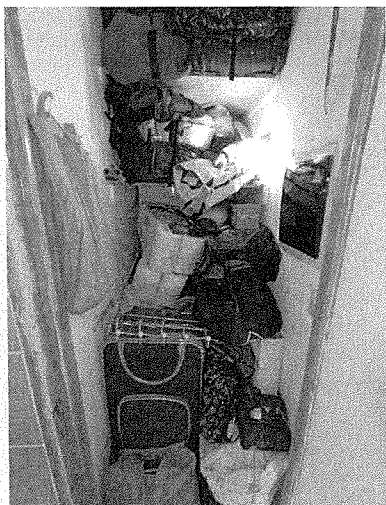
## Fiche 3: Materiaal in opslag (berging v1 en v2, stookplaats v1 en v2)

**Reden:** Materiaal in opslag

**Uitleg van de asbestdeskundige:** Middellange termijnbeperking : Materialen/inboedel zijn in grote mate aanwezig. Vloer- en wanddelen konden niet volledig worden geïnspecteerd. Hierdoor zijn misschien verborgen asbestverdachte toepassingen aanwezig. De opdrachtgever blijkt redelijkerwijs niet in staat om het materiaal op korte termijn op te ruimen of te verwijderen. Het materiaal wordt pas verwijderd bij effectieve verhuis/verkoop. Termijn is onbekend.

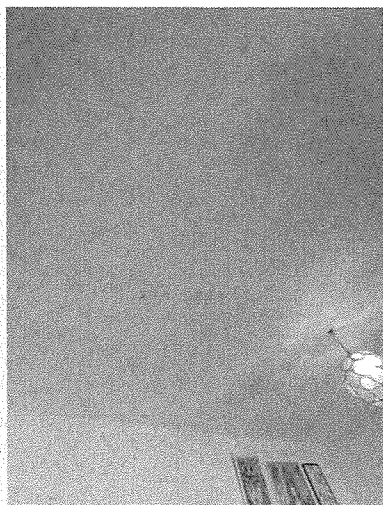
## Fiche 4: Zolder niet toegankelijk (geen toegangsluik aanwezig)

**Reden:** Er is geen zolderluik aanwezig.

**Uitleg van de asbestdeskundige:** Aangezien er geen zolderluik aanwezig is en nergens een andere mogelijkheid tot toegang tot de zolder voorzien is kon de zolder niet gecontroleerd worden.

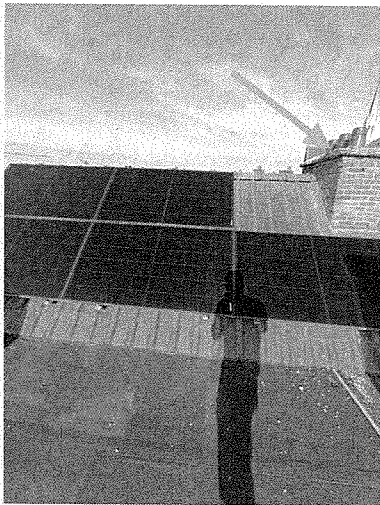
## Fiche 5: Schouwen konden niet gecontroleerd worden (>3,5m hoog & afgebakend)

**Reden:** Het te onderzoeken materiaal situeert zich hoger dan 3,50 m te rekenen vanaf een veilige ondergrond

**Uitleg van de asbestdeskundige:** Tijdelijke beperking: Bij werken (dak of reiniging schouw) kan een stelling geplaatst worden of een hoogtewerker gebruikt worden, het is niet duidelijk of er asbestverdachte materialen aanwezig zijn in de schouw.

Bij de andere schouw is een ijzerdraad aanwezig die voor de schouwopening geplaatst is. Deze verwijderen zou destructief onderzoek zijn. Bij werken/renovatie dient er extra controle te gebeuren.

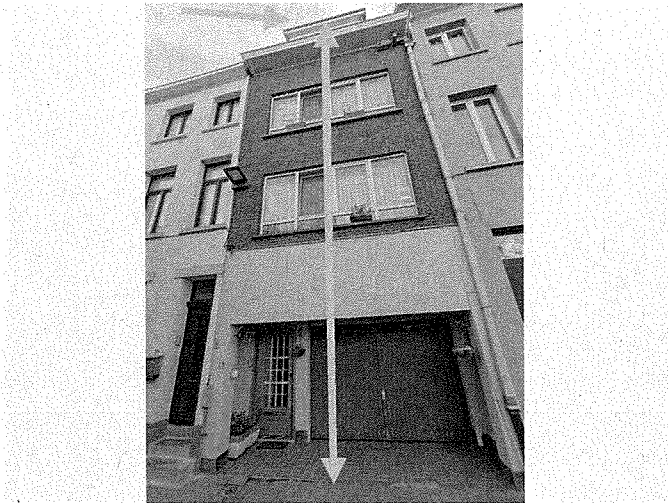
## Fiche 6: Plat dak dakkapel niet zichtbaar (>3,5m hoog, niet bereikbaar)

**Reden:** Het te onderzoeken materiaal situeert zich hoger dan 3,50 m te rekenen vanaf een veilige ondergrond

**Uitleg van de asbestdeskundige:** Het plat dak kon niet gecontroleerd worden (hoogte > 3,50m). Er kon niet gecontroleerd worden welk materiaal zich op het plat dak bevindt.

Bij werken kan een stelling geplaatst worden voor een veilige inspectie.

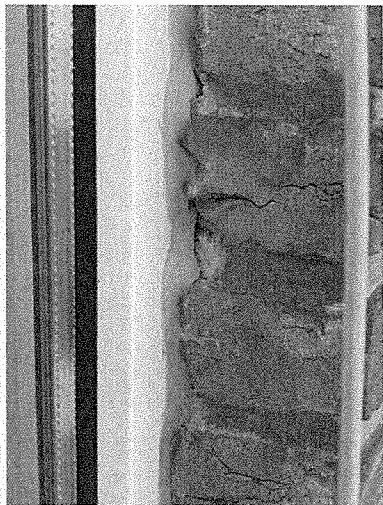
De mastiek van de ramen en deuren werd gecontroleerd en als niet-asbesthoudend beschouwd. (zacht en elastisch).

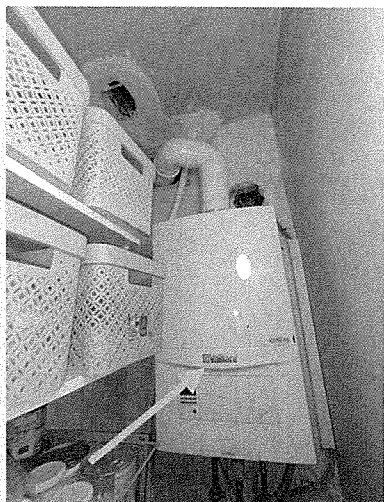
## Fiche 8: CV-ketel vaillant (stookplaats v1)

De CV-ketel is van het jaar 2016. De ketel is hierdoor niet asbest-verdacht. Zie bewijsdocumenten in bijlage.

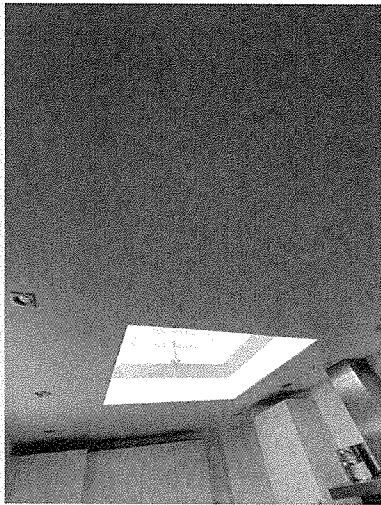
## Fiche 9: Valse plafonds (Keuken, bad v1, bad v2, berging v2, slaapkamer v3 voor)

Deze plafonds zijn afgewerkt met valse plafonds in plaatmateriaal. Het is niet duidelijk of er pleisterwerk aanwezig is achter deze valse plafonds, het is aangewezen om bijkomend onderzoek uit te voeren bij werken.

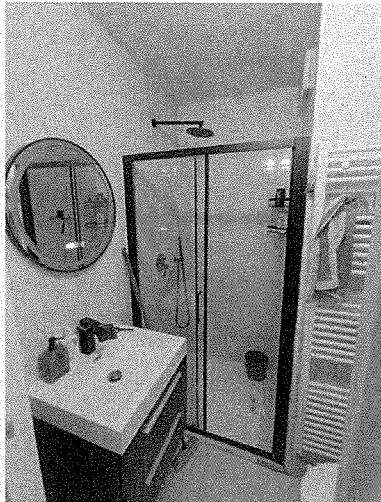
## Fiche 10: Betegelde muren met keramische tegels (Badkamers)

De binnenwanden zijn afgewerkt met keramische tegels. Het is niet duidelijk of er pleisterwerk aanwezig is achter deze betegelde wanden, het is aangewezen om bijkomend onderzoek uit te voeren bij werken.

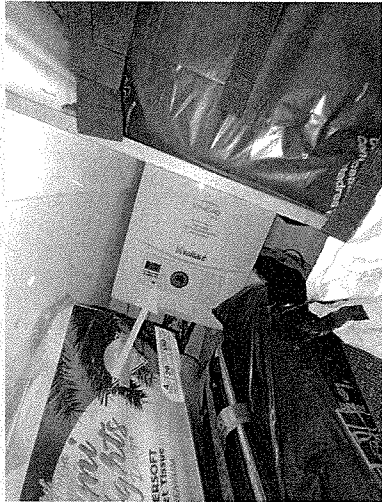
## Fiche 11: CV-ketel Vaillant (stookplaats v2)

Doordat de ruimte vol stond kon het toestel niet voldoende gecontroleerd worden. Het bouwjaar is niet teruggevonden en het exact gebruik van asbesthoudend materiaal is niet gekend. Laat de ketel controleren door een opgeleid techniek (basis 8 u asbest) tijdens het onderhoud.
