Asbestinventarisatetest

Holmlei 50, 2800 Mechelen

Attestnummer : 20260603-000207.000

Uitgegeven op : 03.06.2026

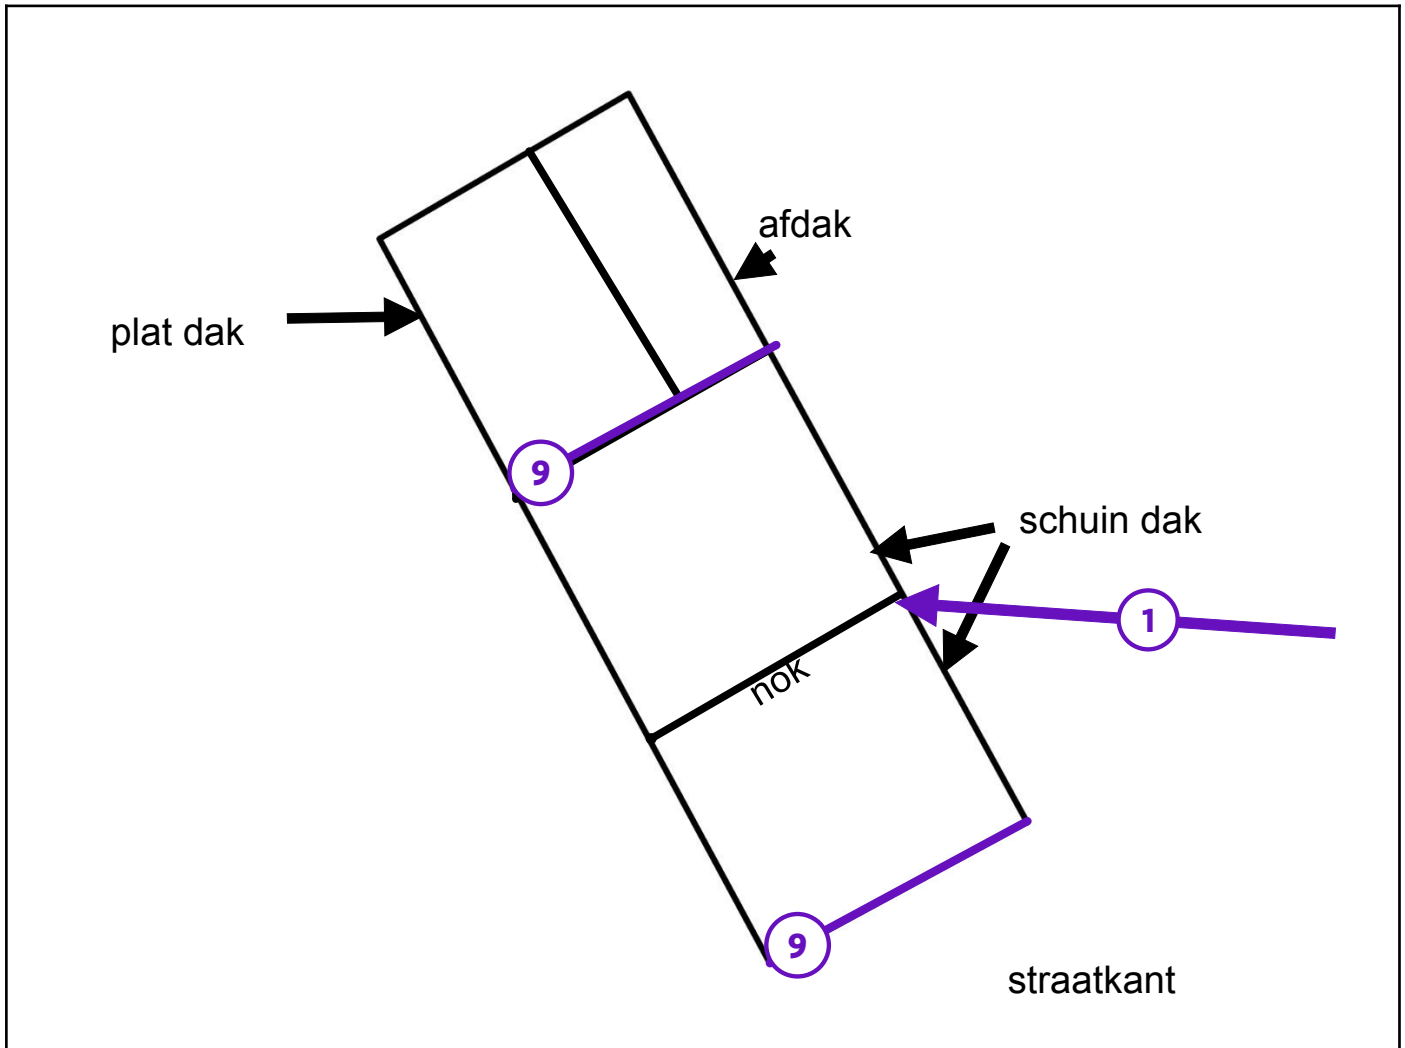
Plan 1.10: Hoofdgebouw plan

Beschrijving	Type	Actie
1. Schouw op het dak	Beperking	-
9. Dakgoot bevat niet asbestverdachte laag	Overige ruimte of materiaal	-

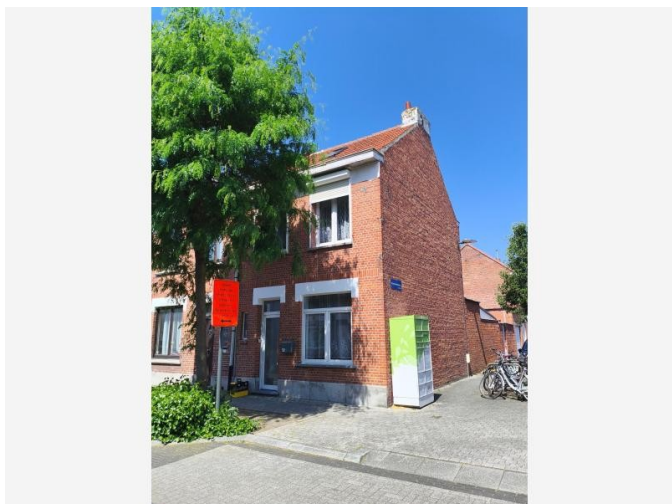
Situeringfoto

Tijdelijke beperking

Reden: Het te onderzoeken materiaal situeert zich hoger dan 3,50 m te rekenen vanaf een veilige ondergrond

Uitleg van de asbestdeskundige: Bij werken (dak of reiniging schouw) kan een stelling geplaatst worden, het is niet duidelijk of er asbestverdachte materialen aanwezig zijn in/rond de schouw.

(Asbest)materiaal	Rookgaskanaal
Karakterisatie	Asbest (verdacht)
Primaire drager	HVAC infrastructuur en uitrusting

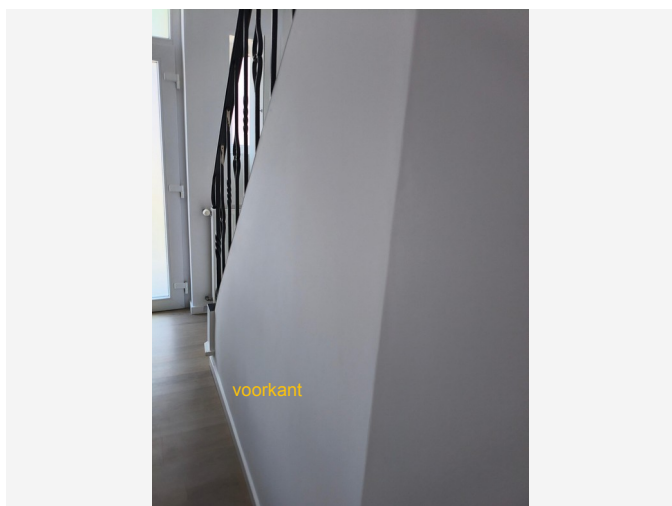
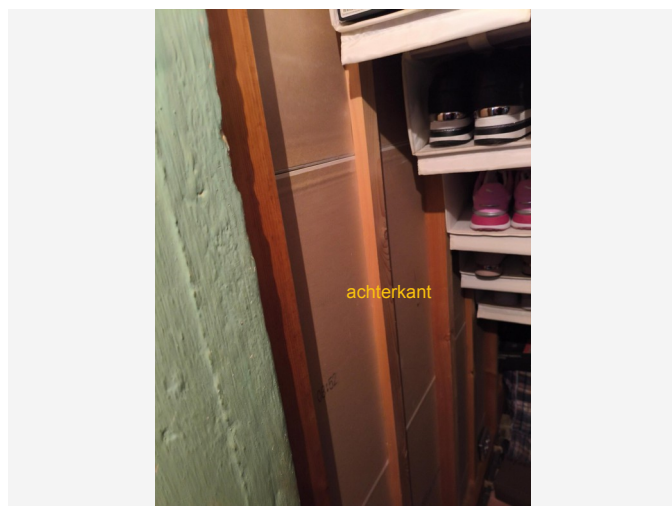
Bepaalde binnenwanden zijn afgewerkt met valse wanden uit gipskarton. Het is niet duidelijk of er pleisterwerk of asbest toepassingen aanwezig zijn achter/op deze valse wanden, het is aangewezen om bijkomend onderzoek uit te voeren bij werken.

Zonder destructieve handeling is het niet mogelijk om na te gaan of er asbesthoudende materialen aanwezig zijn achter de wand afwerking. Als bij sloop of renovatie blijkt dat er achter deze wanden nog pleisterwerk of asbest verdachte toepassingen aanwezig zijn, moet dit bemonsterd worden.

Basis voor advies	De asbestdeskundige beoordeelt het materiaal als niet-asbestverdacht.
Primaire drager	Binnenwand

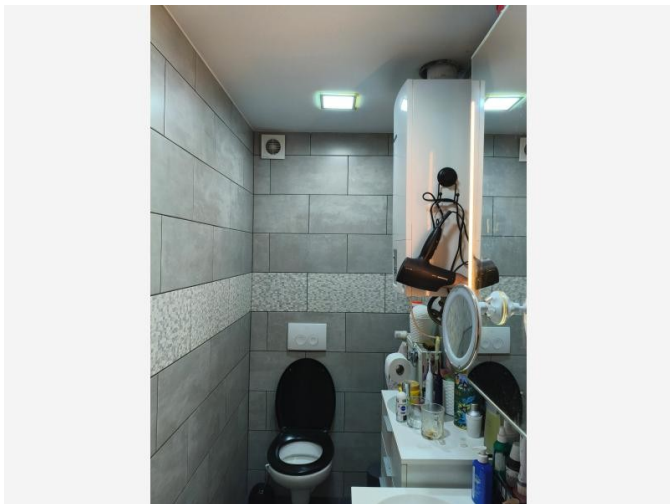
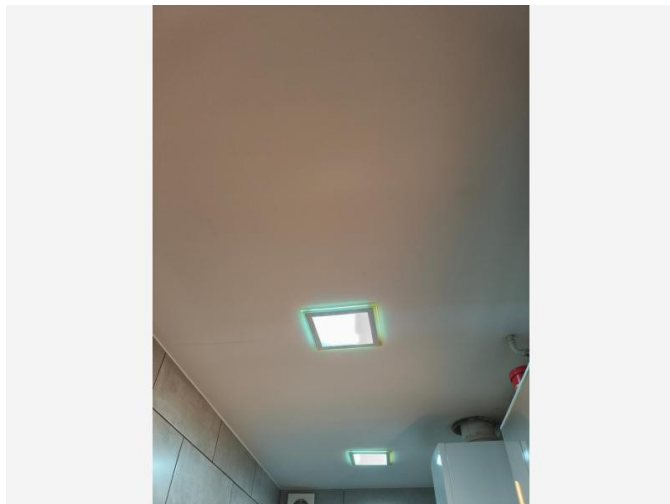
Alle plafonds zijn afgewerkt met valse plafonds in plaatmateriaal uit gipskarton en houten latten. Het is niet duidelijk of er pleisterwerk of ander verdacht asbestmateriaal aanwezig is achter / op deze valse plafonds, het is aangewezen om bijkomend onderzoek uit te voeren bij werken. Zonder destructieve handeling is het niet mogelijk om na te gaan of er asbesthoudende materialen aanwezig zijn achter de plafond afwerking. Als bij sloop of renovatie blijkt dat er achter deze plafonds nog pleisterwerk of asbest verdachte toepassingen aanwezig zijn, moet dit bemonsterd worden.

Basis voor advies	De asbestdeskundige beoordeelt het materiaal als niet-asbestverdacht.
Primaire drager	Plafond

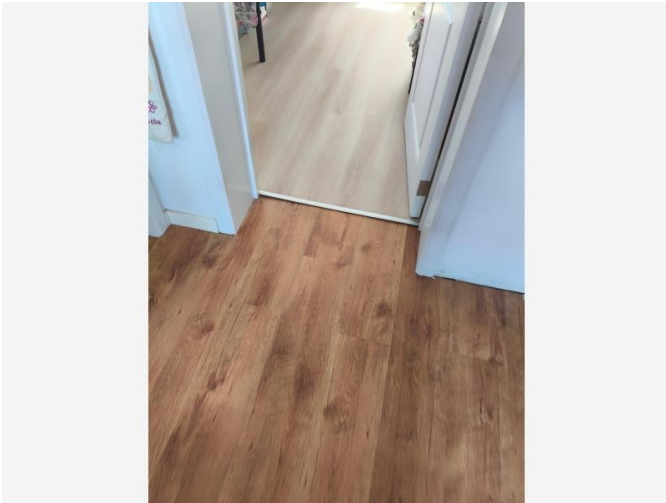
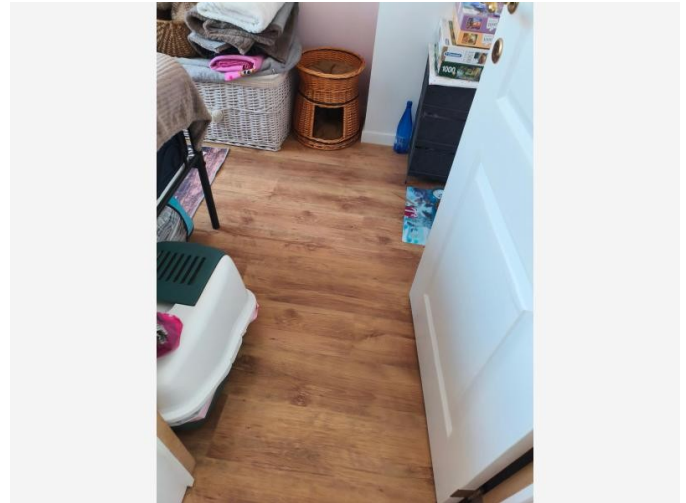
De laminaat vloer is niet asbest verdacht, het is niet gekend wat eronder bevindt, bij vloer werken extra controle aangewezen.

Basis voor advies	De asbestdeskundige beoordeelt het materiaal als niet-asbestverdacht.
Primaire drager	Vloer

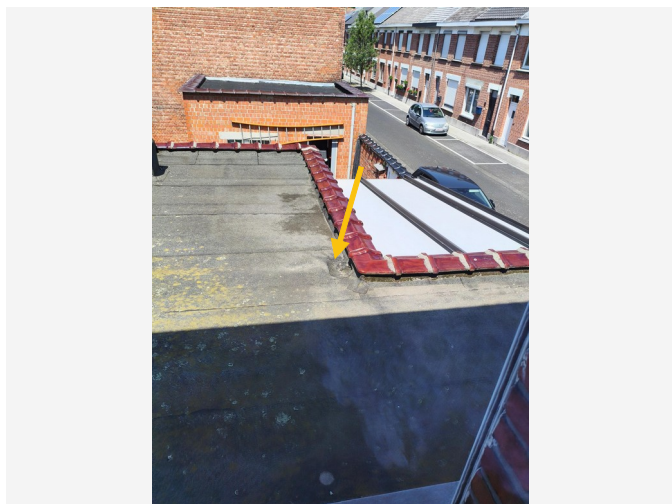
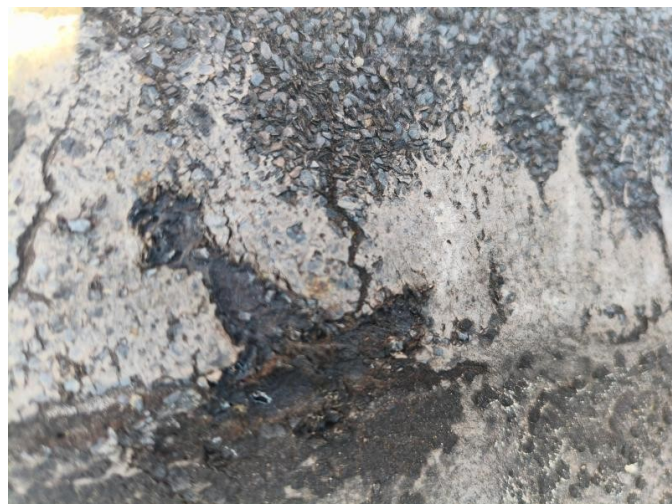
Geen asbest

#	Type	Referentie	Resultaat
5.1	Puntmonster	roofing aanbouw	Geen asbest

Beschrijving	Roofing aanbouw
Omgeving	Buiten
Primaire drager	Plat dak
Bindmiddel van materiaal	Bitumen (roofing, teer, asfalt)
Gebondenheid op basis van bindmiddel	Hecht
Hoeveelheid (oppervlakte - aantal)	<ul style="list-style-type: none">• 16,00 m² - 1 stuk
Totale oppervlakte	16,00 m ²
Identificatiemethode	Een monstername door de asbestdeskundige met laboanalyse door een asbestlabo.
Destructieve handeling voor identificatie	Nee
Opmerking	<p>Er werd een staal genomen aan een uitstekend stuk roofing waardoor de waterdichtheid niet in het gedrang komt.</p> <p>Er kan niet uitgesloten worden dat er onderlagen aanwezig zijn (bij dakwerken extra controle aangewezen)</p> <p>De vermelde oppervlaktes, diktes en volumes betreffen een beredeneerde schatting. Er worden geen rechten verleend aan deze oppervlaktes/diktes/volumes.</p>

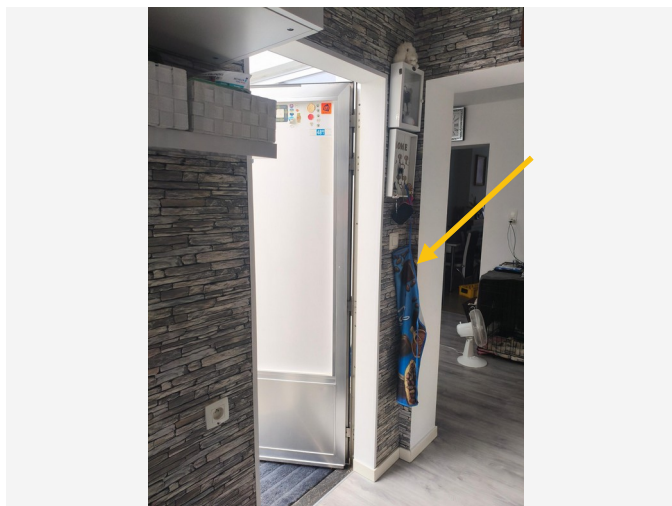
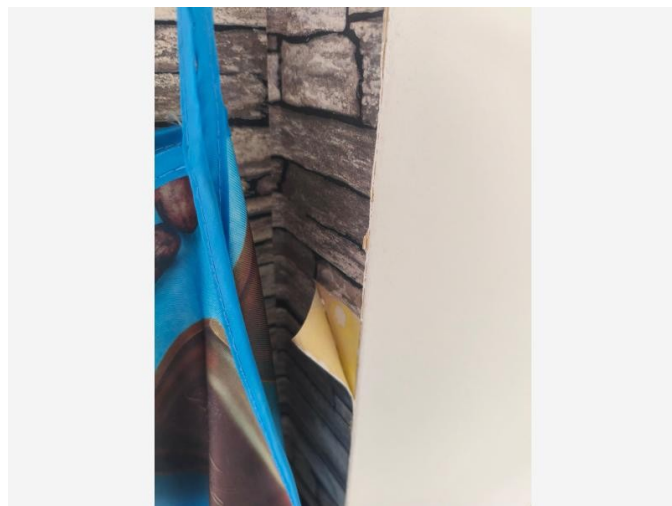
Fiche 6: Muren in pleisterwerk

Geen asbest

#	Type	Referentie	Resultaat
6.1	Mengmonster	muren	Geen asbest

Beschrijving	Muren in pleisterwerk
Omgeving	Binnen
Primaire drager	Binnenwand
Bindmiddel van materiaal	Gips - kalk
Gebondenheid op basis van bindmiddel	Niet-hechtgebonden
Hoeveelheid (oppervlakte - dikte - aantal)	• 210,00 m ² - 1,50 cm - 1 stuk
Totaal volume	3,15 m ³
Identificatiemethode	Een monstername door de asbestdeskundige met laboanalyse door een asbestlabo.
Destructieve handeling voor identificatie	Nee
Opmerking	<p>Volgens het inspectieprotocol is een monstername van het pleisterwerk verplicht om dit te identificeren als niet-asbesthoudend.</p> <p>Locatie staalnames: individuele ruimte: washok / natte ruimte: keuken/ stookplaats: geen pleister / traphal: onder de trap</p> <p>De vermelde oppervlaktes en volumes betreffen een beredeneerde schatting. Er worden geen rechten verleend aan deze oppervlaktes/volumes. De dikte is een schatting die voorkomt uit de monsterplaatsen en is daarom niet altijd representatief.</p>

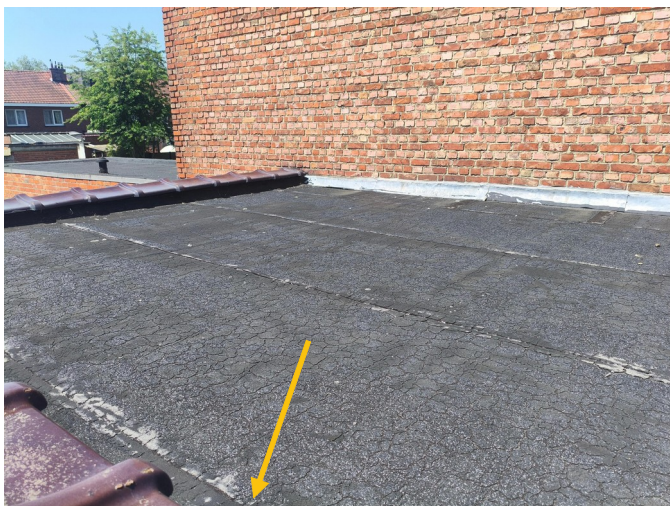
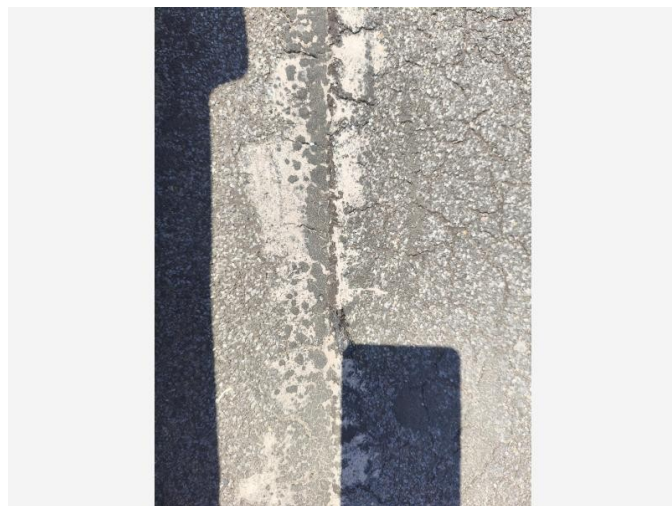
Fiche 7: Roofing garage

Geen asbest

#	Type	Referentie	Resultaat
7.1	Puntmonster	roofing garage	Geen asbest

Beschrijving	Roofing garage
Omgeving	Buiten
Primaire drager	Plat dak
Bindmiddel van materiaal	Bitumen (roofing, teer, asfalt)
Gebondenheid op basis van bindmiddel	Hecht
Hoeveelheid (oppervlakte - aantal)	• 28,00 m ² - 1 stuk
Totale oppervlakte	28,00 m ²
Identificatiemethode	Een monstername door de asbestdeskundige met laboanalyse door een asbestlabo.
Destructieve handeling voor identificatie	Nee
Opmerking	<p>Er werd een staal genomen aan een uitstekend stuk roofing waardoor de waterdichtheid niet in het gedrang komt .</p> <p>Er kan niet uitgesloten worden dat er onderlagen aanwezig zijn (bij dakwerken extra controle aangewezen)</p> <p>De vermelde oppervlaktes, diktes en volumes betreffen een beredeneerde schatting. Er worden geen rechten verleend aan deze oppervlaktes/diktes/volumes.</p>

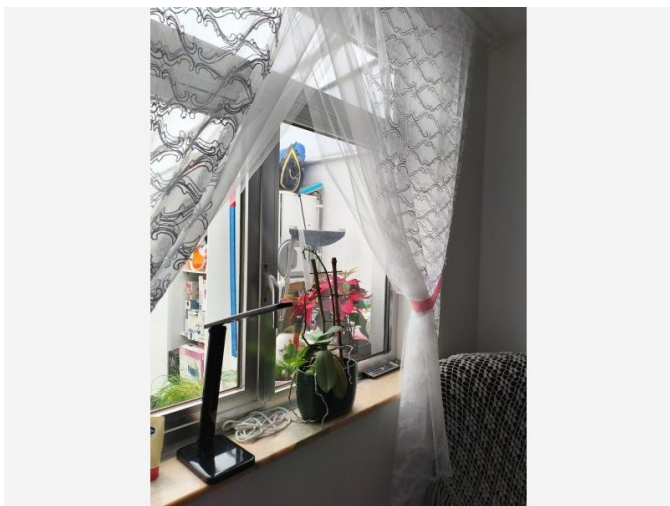
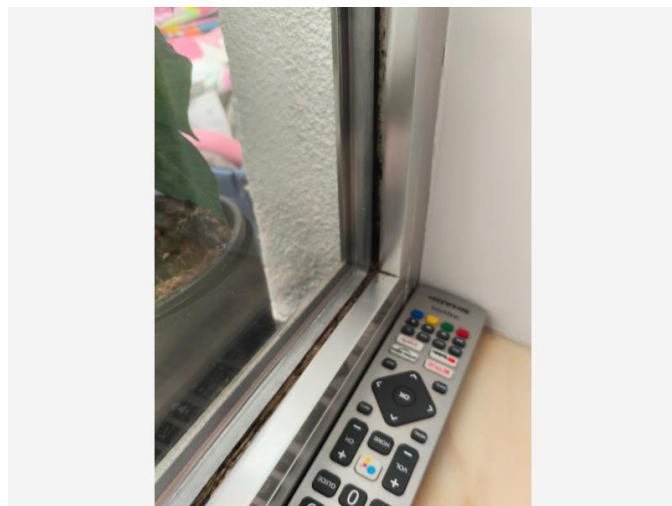
Fiche 8: Kit kozijn-raamaluminium raam

Geen asbest

#	Type	Referentie	Resultaat
8.1	Puntmonster	kit alu raam kozijn	Geen asbest

Beschrijving	Kit kozijn-raamaluminium raam
Omgeving	Grenst aan binnen- en buitenlucht
Primaire drager	Wandopening verticaal (raam, deur, ...)
Bindmiddel van materiaal	Kitten, mastiek, pasta
Gebondenheid op basis van bindmiddel	Hecht
Hoeveelheid (gewicht - aantal)	<ul style="list-style-type: none">• 0,50 kg - 1 stuk
Totaal gewicht	0,50 kg
Identificatiemethode	Een monstername door de asbestdeskundige met laboanalyse door een asbestlabo.
Destructieve handeling voor identificatie	Nee
Opmerking	Notitie hoeveelheden betreft +/- 11 lm Het gewicht en lm is een beredeneerde schatting. Er worden geen rechten verleend aan deze oppervlaktes. De dikte is een schatting die voorkomt uit de monsterplaatsen en is daarom niet altijd representatief.

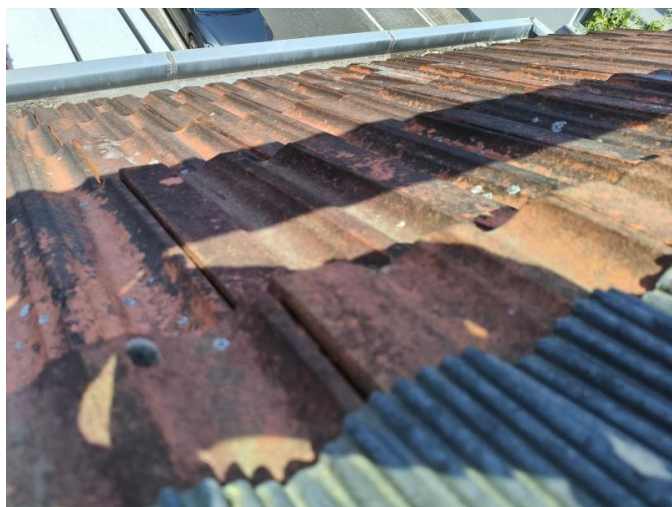
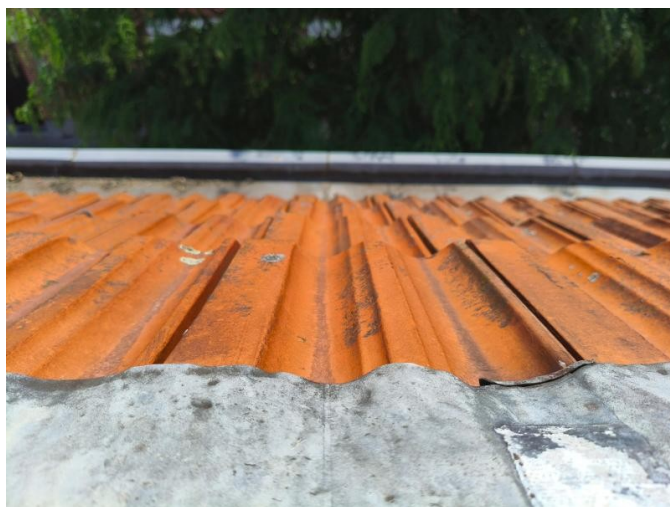
Beschrijving	Notitie	Terug te vinden op plannen
Fiche 9: Dakgoot bevat niet asbestverdachte laag	De dakgoot werd gecontroleerd, het materiaal is niet asbest-verdacht	Plan 1.10: Hoofdgebouw plan
Fiche 10: Dakbedekking bestaande uit pannen	De dakbedekking is niet-asbestverdacht.	Plan 1.8: Hoofdgebouw plan
Fiche 11: CV Ketel	De CV ketel werd gecontroleerd(2017) en is niet asbest verdacht geen risico bouwjaar.	Plan 1.1: Gelijkvloers woning
Fiche 12: Kit niet verdacht	De gebruikte siliconen kit is niet asbestverdacht	Plan 1.1: Gelijkvloers woning Plan 1.4: Eerste verdiep Plan 2.1: Bijgebouw plan
Fiche 13: Geen asbestverdacht onderdak aangetroffen	Na het optillen van een pan werd geen asbestverdacht onderdak aangetroffen. Dit betekent niet dat er geen onderdak aanwezig kan zijn op plaatsen die niet gecontroleerd werden. Bij werken, laat een eventueel aangetroffen onderdak controleren op aanwezigheid van asbest.	Plan 1.9: Hoofdgebouw plan
