# Asbestinventarisatetest

Antwerpsesteenweg 54, 2800 Mechelen  
Gemeenschappelijke delen

Attestnummer : 20260902-000308.000

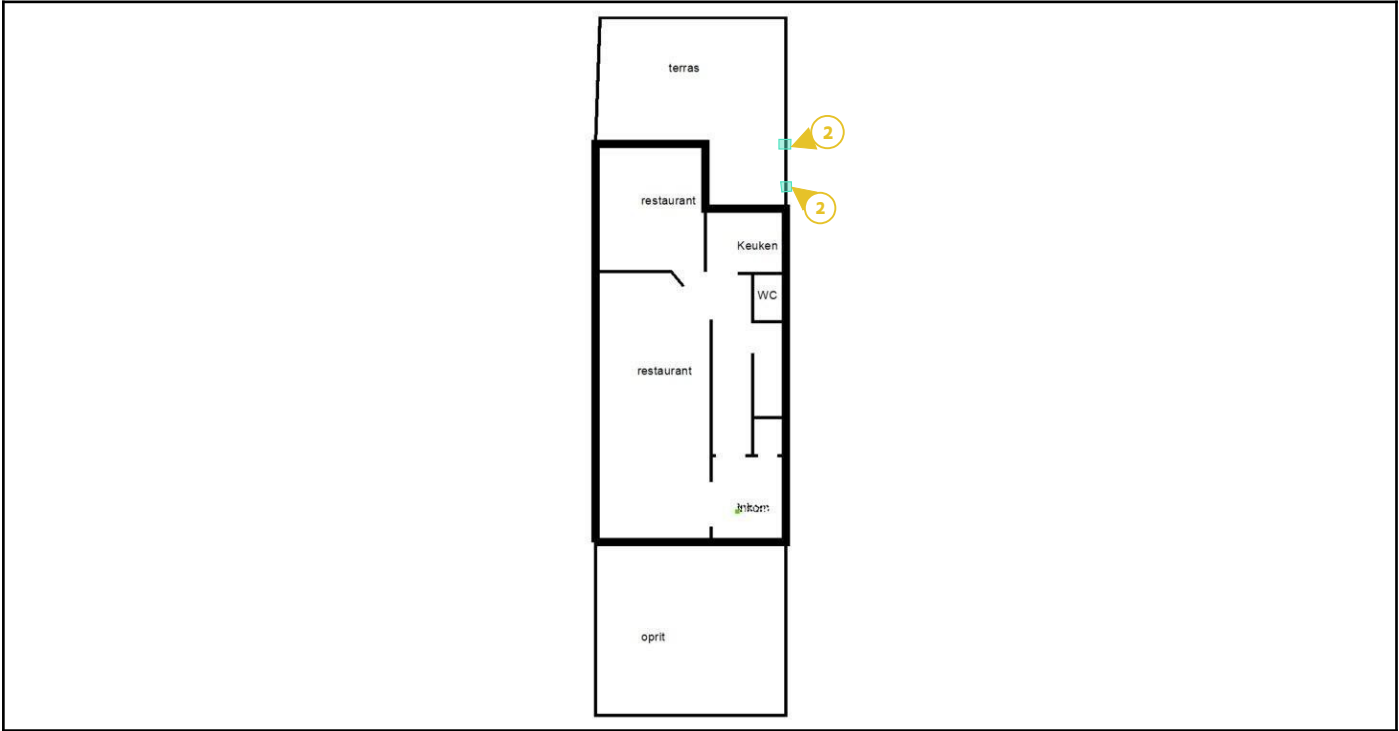
# Plan 1.7: buitenaanleg

| Beschrijving | Type | Actie |
|---|---|---|
| 2. steunpaal terrasafsluiting | Asbestmateriaal | Zorgvuldig beheren |

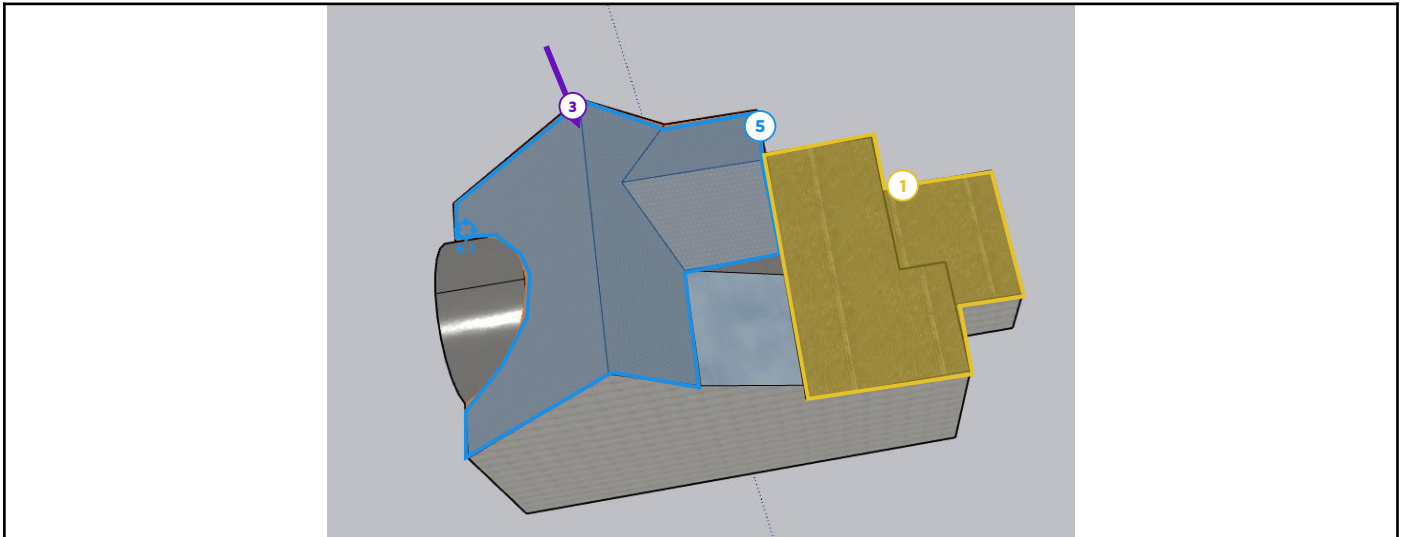
## Plan 1.8: dak

| Beschrijving | Type | Actie |
|---|---|---|
| 1. plat dak | Asbestmateriaal | Zorgvuldig beheren |
| 3. rookgasafvoeren | Beperking | - |
| 5. onderdak hellende daken | Geen asbest | - |

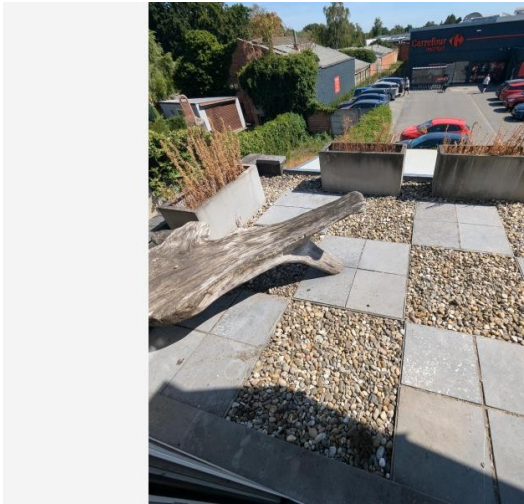
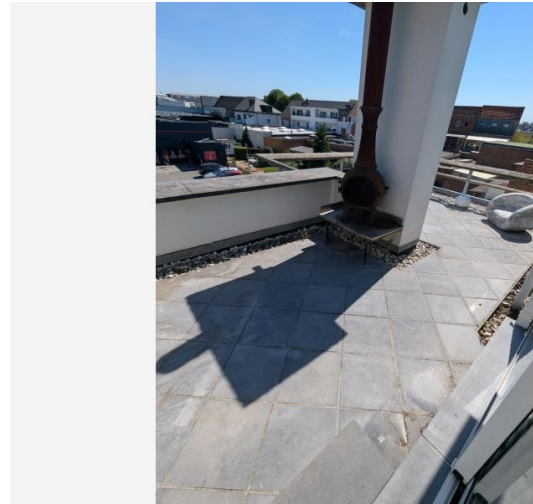
| Eindbeoordeling materiaalisico | Zeer laag materiaalisico en/of zeer lage kans op vezelvrijgave |

| Gebondenheid | Categorie 1: hechtgebonden in oorsprong |
| Asbestsoort (vezeltype) | Alleen chrysotiel aanwezig |
| Asbestconcentratie | Laag (< 50%) |
| Afschermingsgraad van het gehele materiaal | Geheel of deels vrij aan de buitenlucht, maar geen contact met binnenlucht |
| Toestand van het materiaal | Onbeschadigd, niet verweerd |

| Asbestmateriaal | Dak- en gevelbekleding - Roofing |
| Bindmiddel van asbestmateriaal | Bitumen (roofing, teer, asfalt) |

Het asbestmateriaal valt onder de mijlpaal van 2040.

- Zorg voor een veilig beheer. Vermijd het beschadigen van het asbestmateriaal. Controleer de toestand jaarlijks op wijzigingen.

- Eenvoudige handelingen: enkel door erkend asbestverwijderaar  
Het is aangewezen dit materiaal te laten verwijderen door een erkend asbestverwijderaar of iemand met opleidingsattest éénvoudige handelingen.

Het materiaal moet volledig gefixeerd kunnen worden voor de verwijdering. Als dit materiaal kan verwijderd worden zonder te breken, scheuren, beschadigen... en het asbest gefixeerd is, dan kan dit met eenvoudige handelingen. Vermijd stofvorming op elk moment van de werken. Het gebruik van sneldraaiende werktuigen (boormachine, slijpschijf, hogedrukreiniger...) is verboden.

Zorg voor gepaste persoonlijke beschermingsmiddelen: minimaal FFP3-mondmasker (EN 149), wegwerpoverall met kap (minimaal Cat III, type 5/6), wegwerphandschoenen en overschoenen of afspoelbaar schoeisel.

Afval: Een recyclagepark aanvaardt geen niet-hechtgebonden asbestafval. Het niet-hechtgebonden asbestafval dubbel verpakt afvoeren via een geregistreerd asbestinzamelaar (link: OVAM Webloket

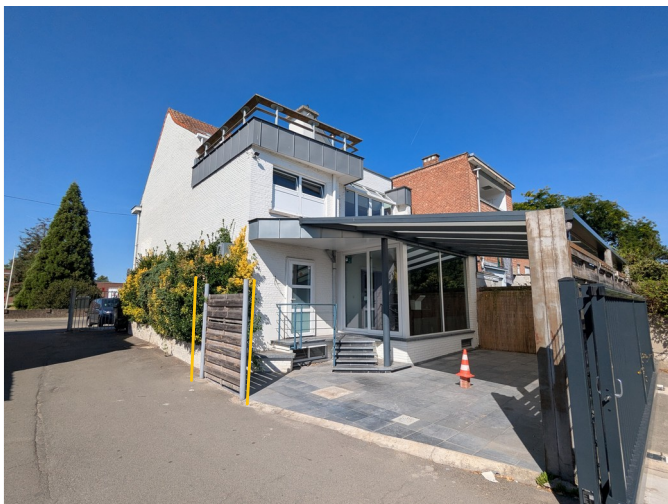
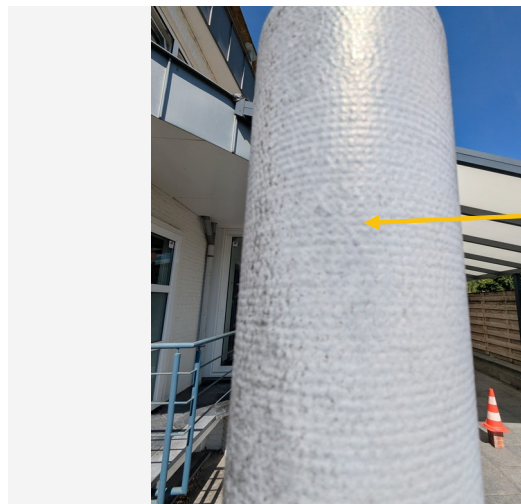
| Eindbeoordeling materiaalisico | Laag materiaalisico en/of verlaagde kans op vezelvrijgave |

| Gebondenheid | Categorie 1: hechtgebonden in oorsprong |
| Asbestsoort (vezeltype) | Crocidoliet aanwezig |
| Asbestconcentratie | Laag (< 50%) |
| Afschermingsgraad van het gehele materiaal | Geheel of deels vrij aan de buitenlucht, maar geen contact met binnenlucht |
| Toestand van het materiaal | Onbeschadigd, niet verweerd |

| Beschrijving | steunpaal terrasafsluiting |
| Asbestmateriaal | Verloren bekisting - Buis, koker |

Het asbestmateriaal valt onder de mijlpaal van 2040.

- Zorg voor een veilig beheer. Vermijd het beschadigen van het asbestmateriaal. Controleer de toestand jaarlijks op wijzigingen.

- Eenvoudige handelingen: mag via doe-het-zelf of door werknemer(s) met opleidingsattest eenvoudige handelingen  
Als dit materiaal verwijderd kan worden zonder het te breken, te beschadigen... , dan mag met dit met eenvoudige handelingen. Vermijd stofvorming en stofverspreiding op elk moment van de werken. Bevochtig of fixeert het materiaal.

Het gebruik van sneldraaiende werktuigen (boormachine, slijpschijf, hogedrukreiniger...) is verboden.

Zorg voor gepaste persoonlijke beschermingsmiddelen: minimaal FFP3-mondmasker (EN 149), wegwerpovertrek met kap (minimaal Cat III, type 5/6), wegwerphandschoenen en overschoenen of afspoelbaar schoeisel

Afval: particulieren kunnen dit verpakt aanbieden bij hun recyclagepark (raadpleeg de voorwaarden van uw recyclagepark). Bij verwijdering door een aannemer of erkend asbestverwijderaar staat die normaal zelf in voor de correcte afvoer van het afval.

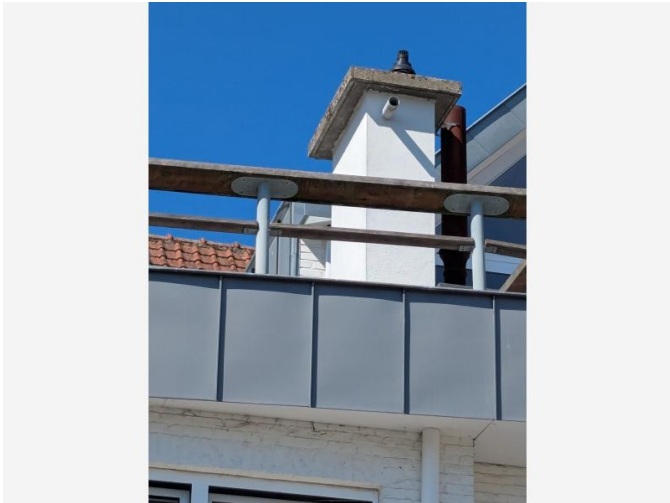
*Situeringsfoto*

**Reden:** Er is geen volledige risicobeoordeling mogelijk

**Uitleg van de asbestdeskundige:** er kan geen uitspraak worden gedaan over de binnenzijde van de schacht van het rookkanaal

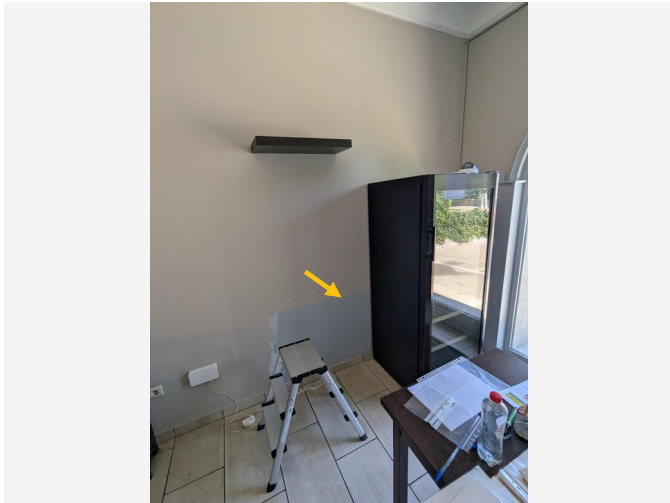
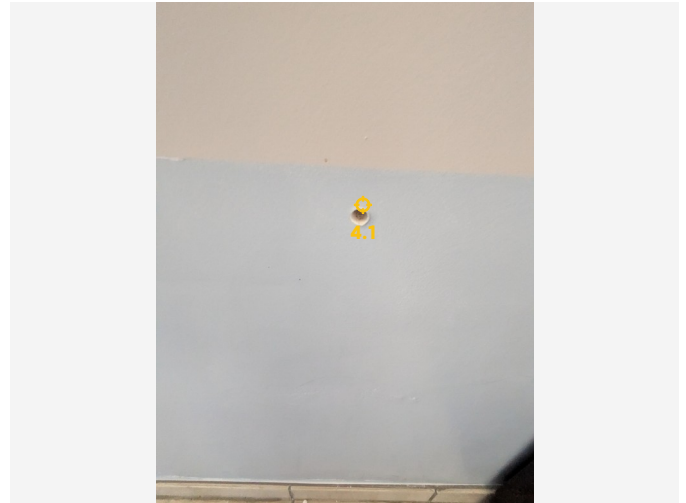
## Fiche 4: pleisterwerk muur

Geen asbest

| # | Type | Referentie | Resultaat |
|---|---|---|---|
| 4.1 | Mengmonster | 004 | Geen asbest |

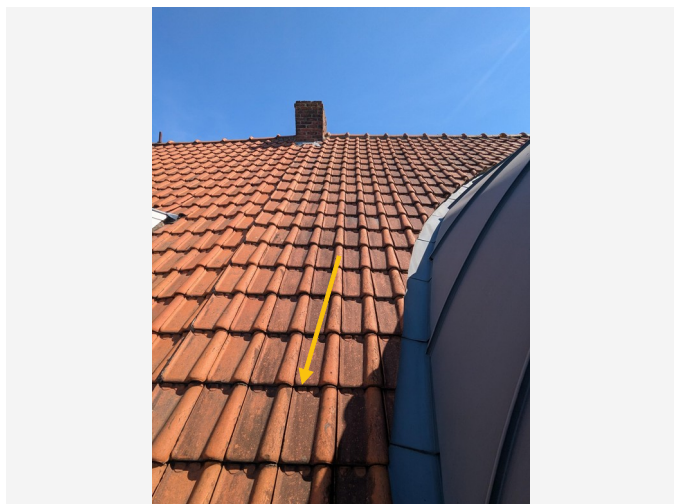
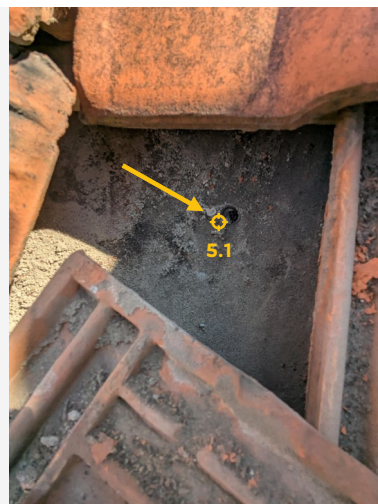
## Fiche 5: onderdak hellende daken

Geen asbest

| # | Type | Referentie | Resultaat |
|---|---|---|---|
| 5.1 | Puntmonster | 001 | Geen asbest |

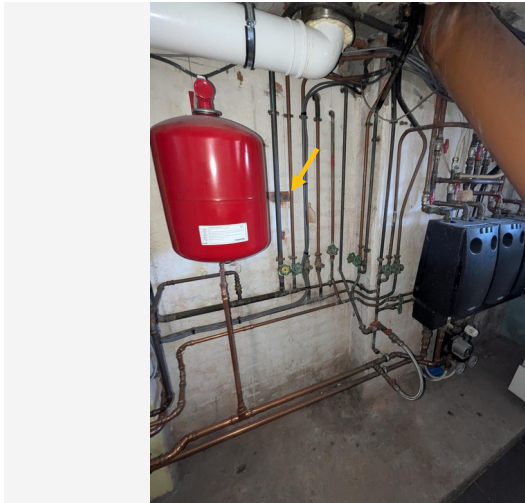
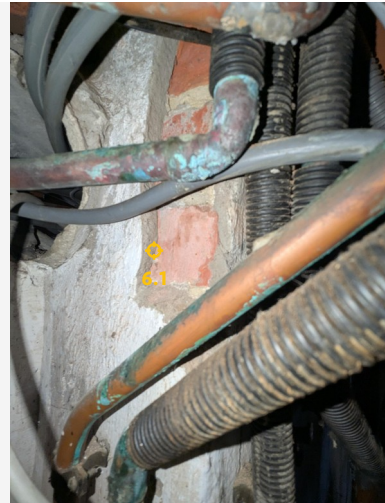
## Fiche 6: cementpleister stooklokaal

Geen asbest

| # | Type | Referentie | Resultaat |
|---|---|---|---|
| 6.1 | Mengmonster | 009 | Geen asbest |

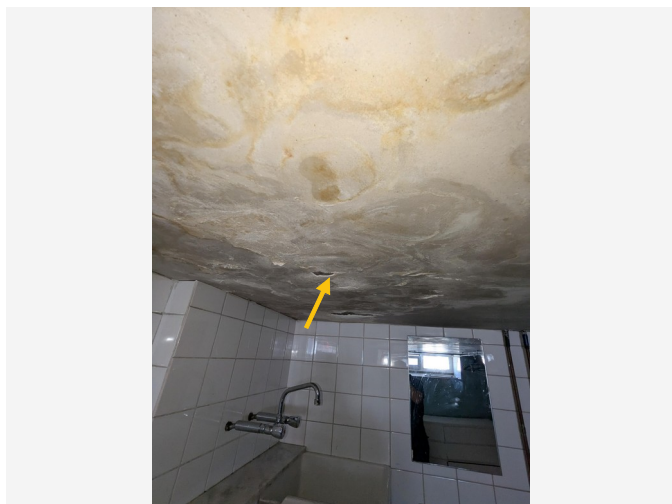
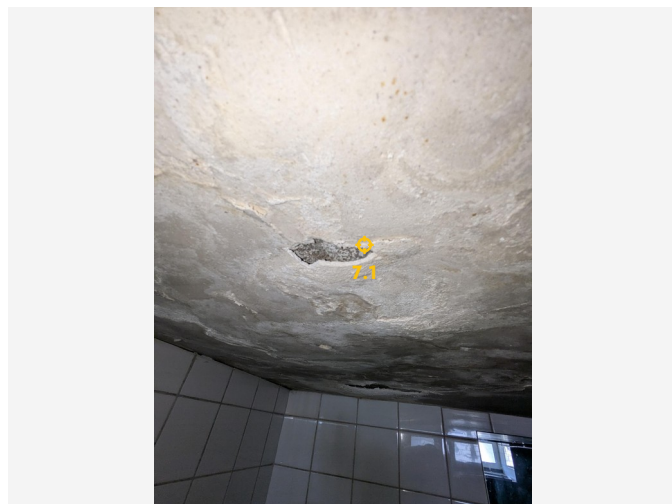
## Fiche 7: plafondpleister stooklokaal

Geen asbest

| # | Type | Referentie | Resultaat |
|---|---|---|---|
| 7.1 | Mengmonster | 010 | Geen asbest |

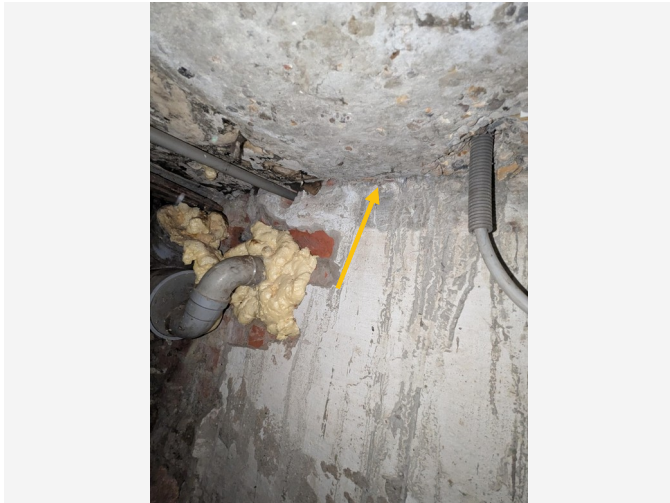
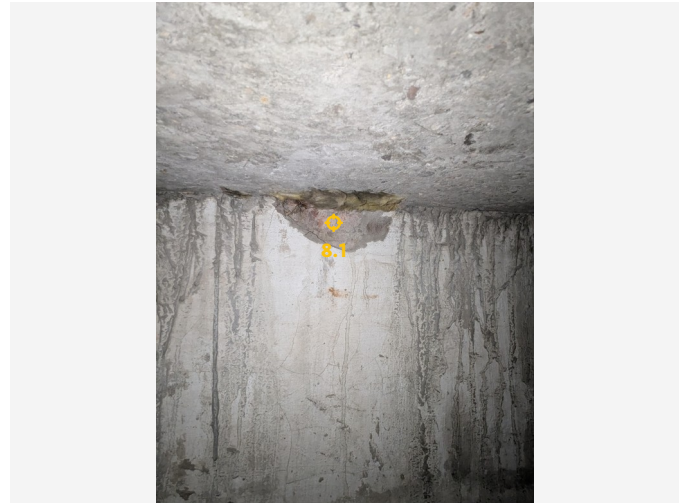
## Fiche 8: cementpleister kelder

Geen asbest

| # | Type | Referentie | Resultaat |
|---|---|---|---|
| 8.1 | Mengmonster | 008 | Geen asbest |

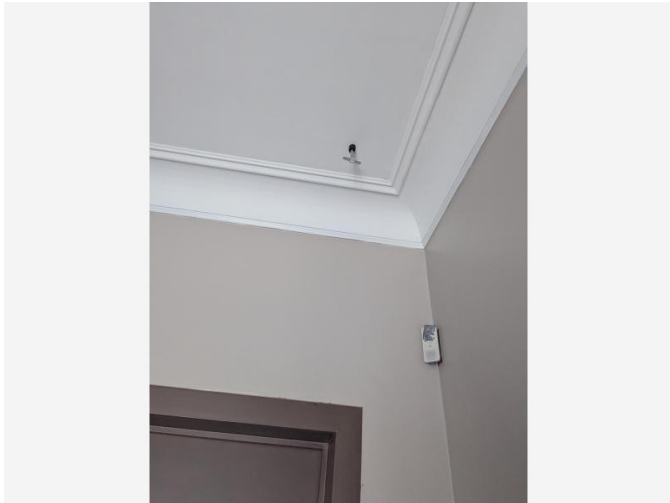
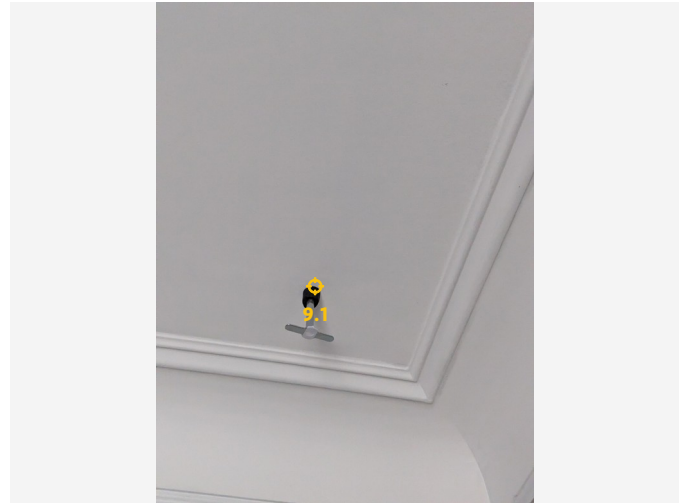
## Fiche 9: pleister op de plafonds

Geen asbest

| # | Type | Referentie | Resultaat |
|---|---|---|---|
| 9.1 | Mengmonster | 005 | Geen asbest |

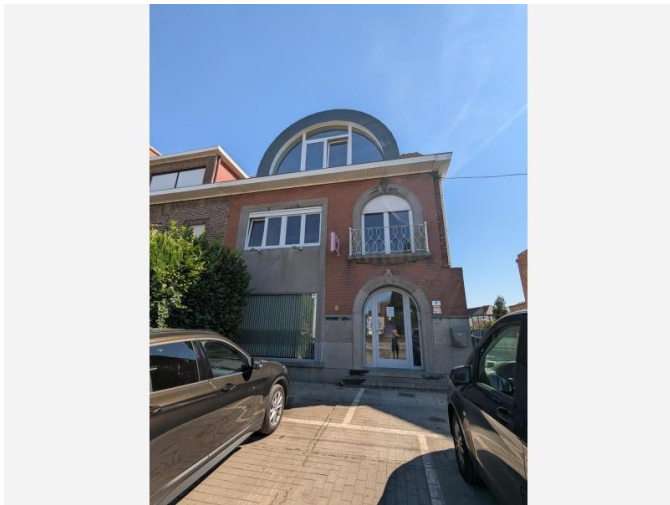
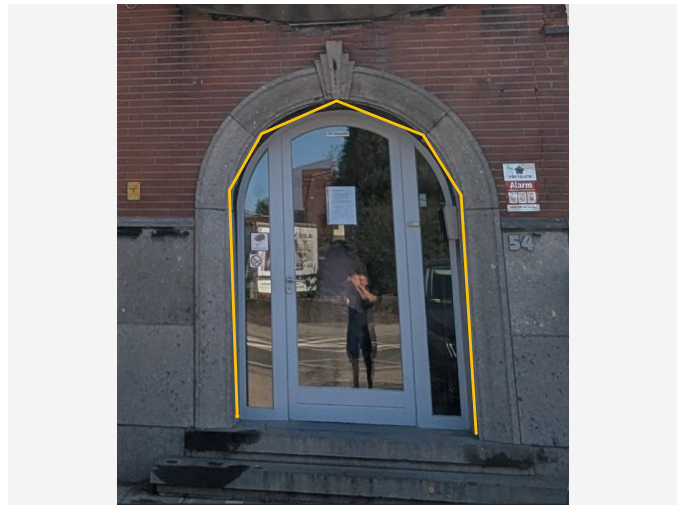
### Fiche 10: mastiek buitenschrijnwerk

| Beschrijving | Notitie | Terug te vinden op plannen |
|---|---|---|
| Fiche 10: mastiek buitenschrijnwerk | zachte mastiek tussen glas en deurprofiel en tussen deurprofiel en muur. | Plan 1.5: voorgevel |

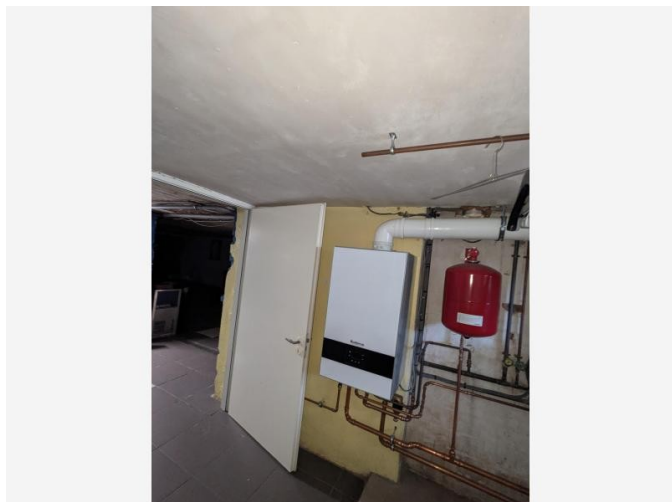
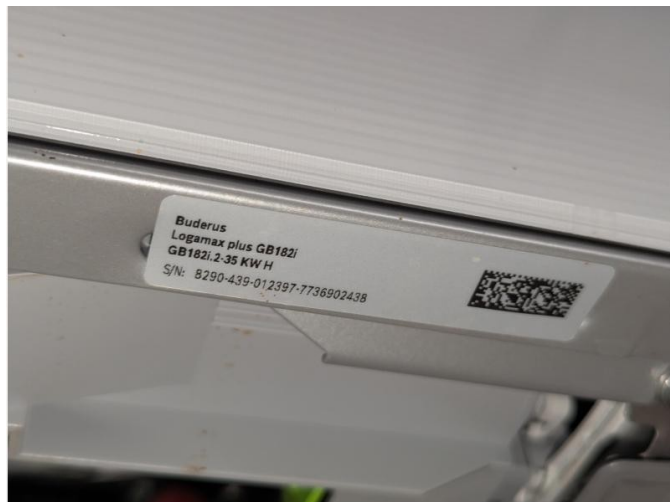
### Fiche 11: verwarmingsketel

| Beschrijving | Notitie | Terug te vinden op plannen |
|---|---|---|
| Fiche 11: verwarmingsketel | de verwarmingsketel dateert van 2019 en bevat geen asbestverdachte materialen | - |

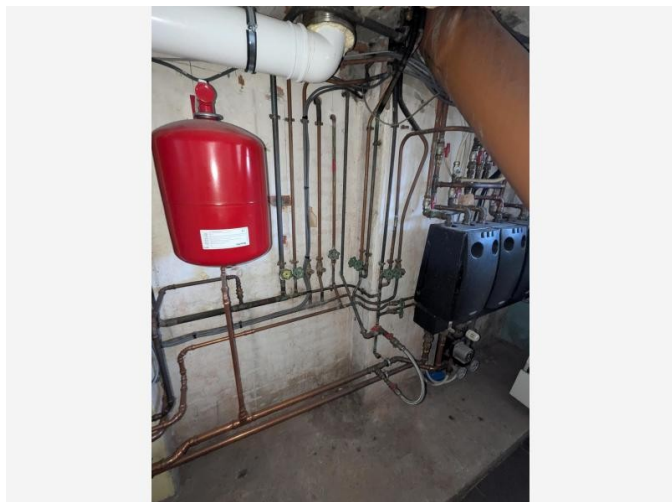
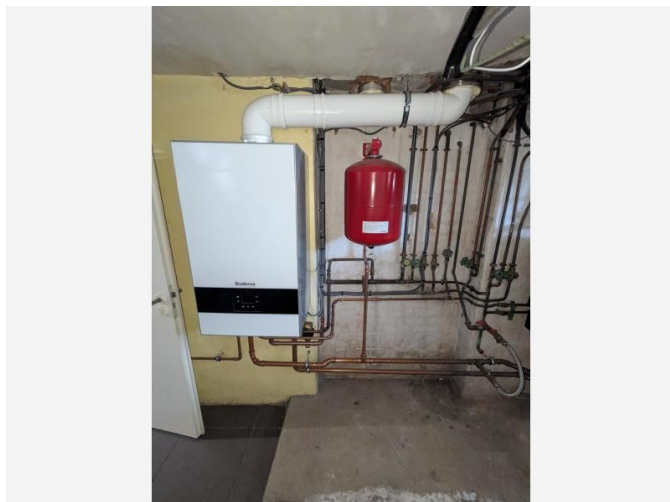
### Fiche 13: leidingisolatie

| Beschrijving | Notitie | Terug te vinden op plannen |
|---|---|---|
| Fiche 13: leidingisolatie | er is geen leidingisolatie binnen dit inspectiegebied | - |
