# Asbestinventarisatetest

Heusstraat 5, 1980 Zemst

Attestnummer : **20260805-000259.000**

Uitgegeven op : **05.08.2026**

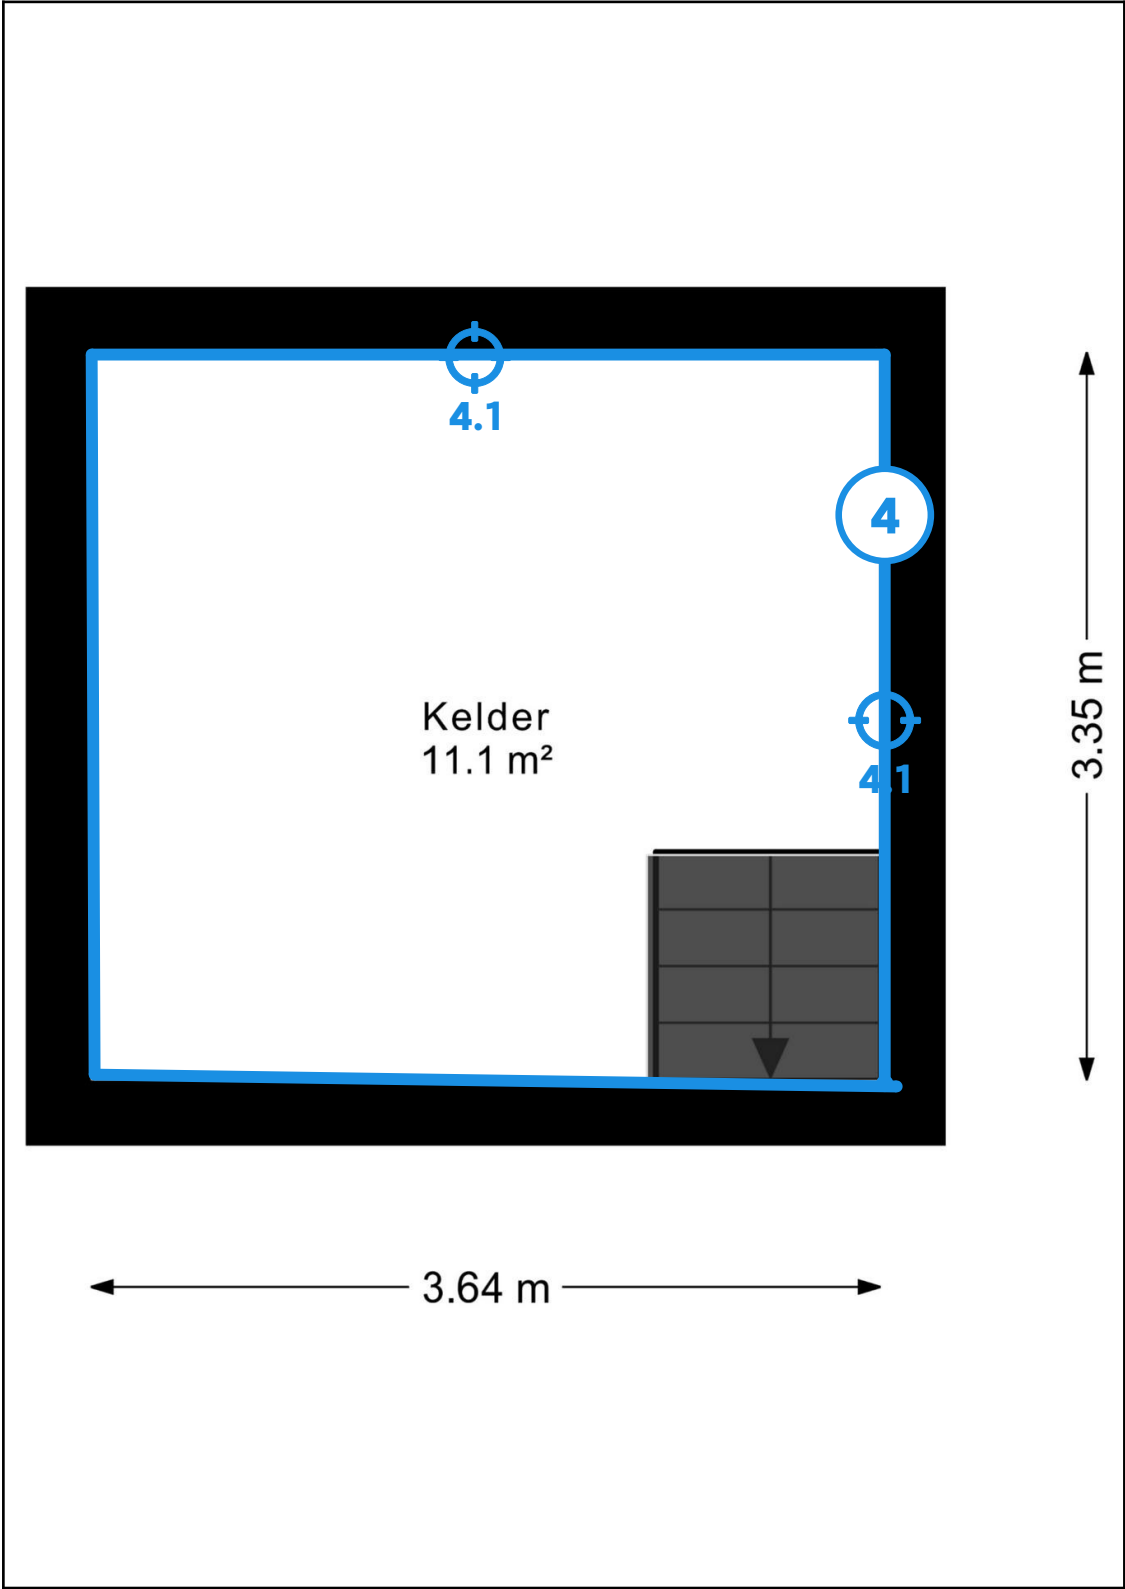
Plan 1.1: Kelder - 2D

| 4. Cementlaag muren - Kelder | Geen asbest | - |
| 4.1 Code: MS06 | Mengmonster | - |

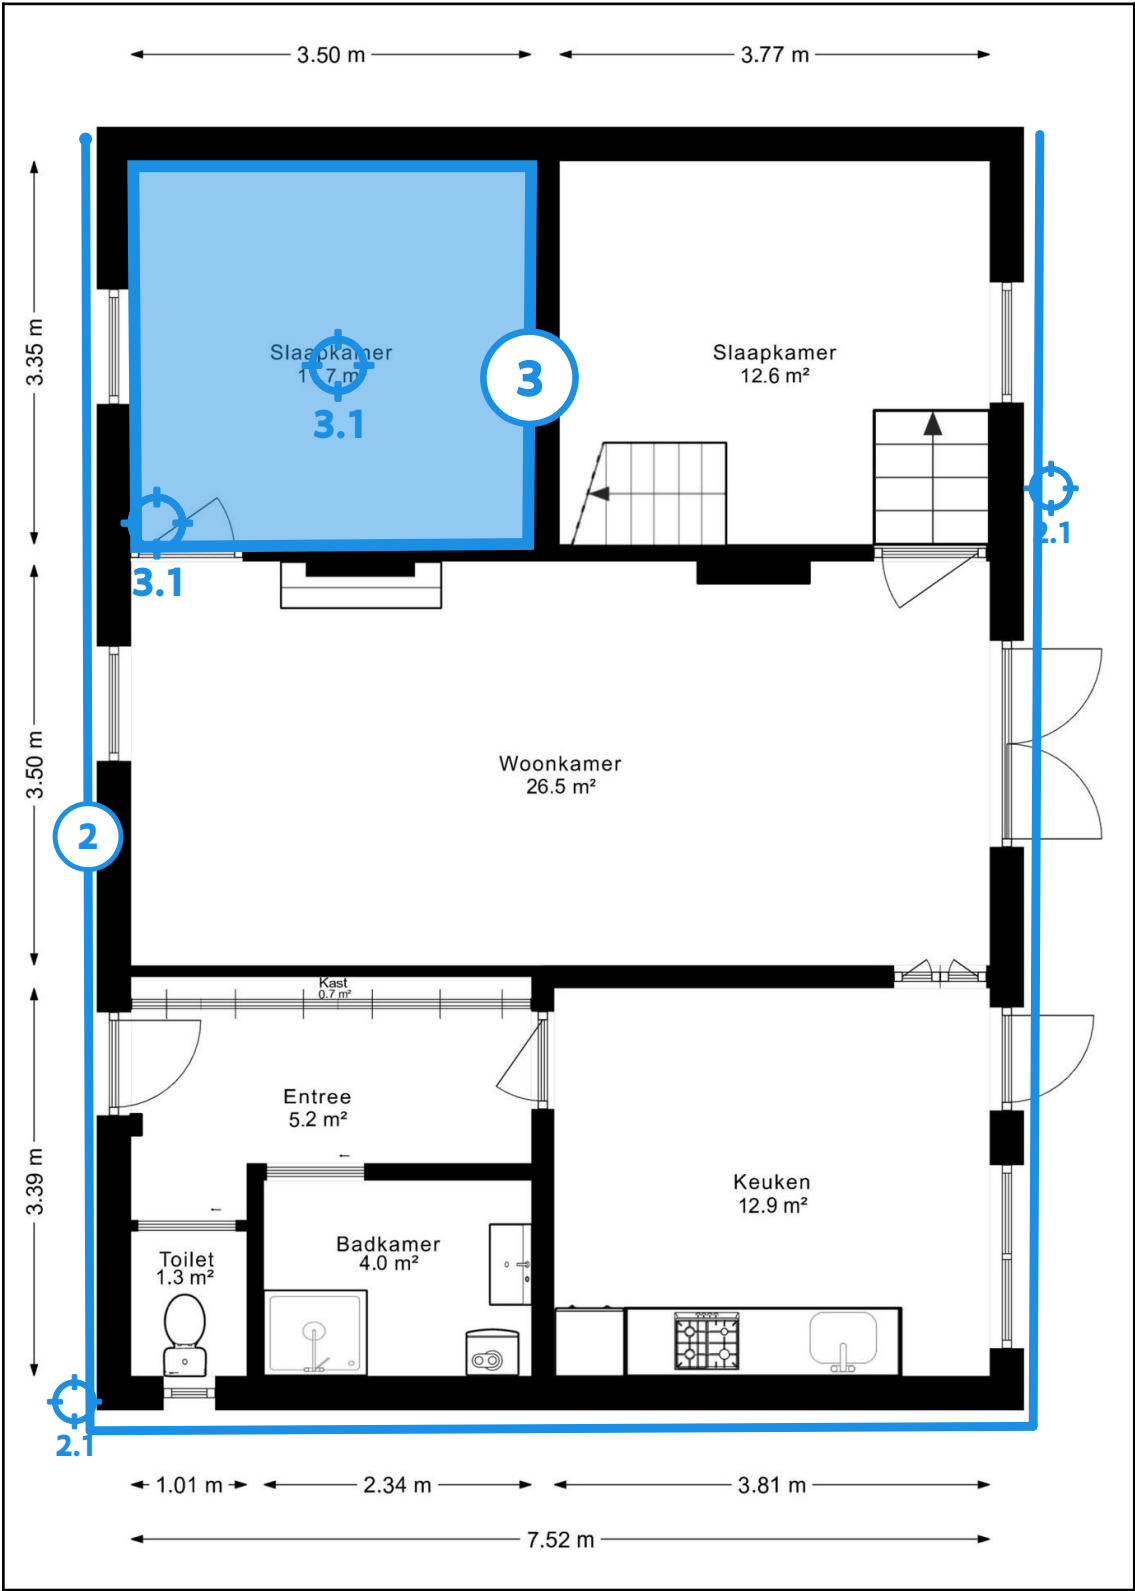
# Plan 1.2: Begane grond - 2D

| 2. Cement gevel | Geen asbest | - |
| 2.1 Code: MS05 | Mengmonster | - |
| 3. Pleisterwerk - Plafonds | Geen asbest | - |
| 3.1 Code: MS07 | Mengmonster | - |

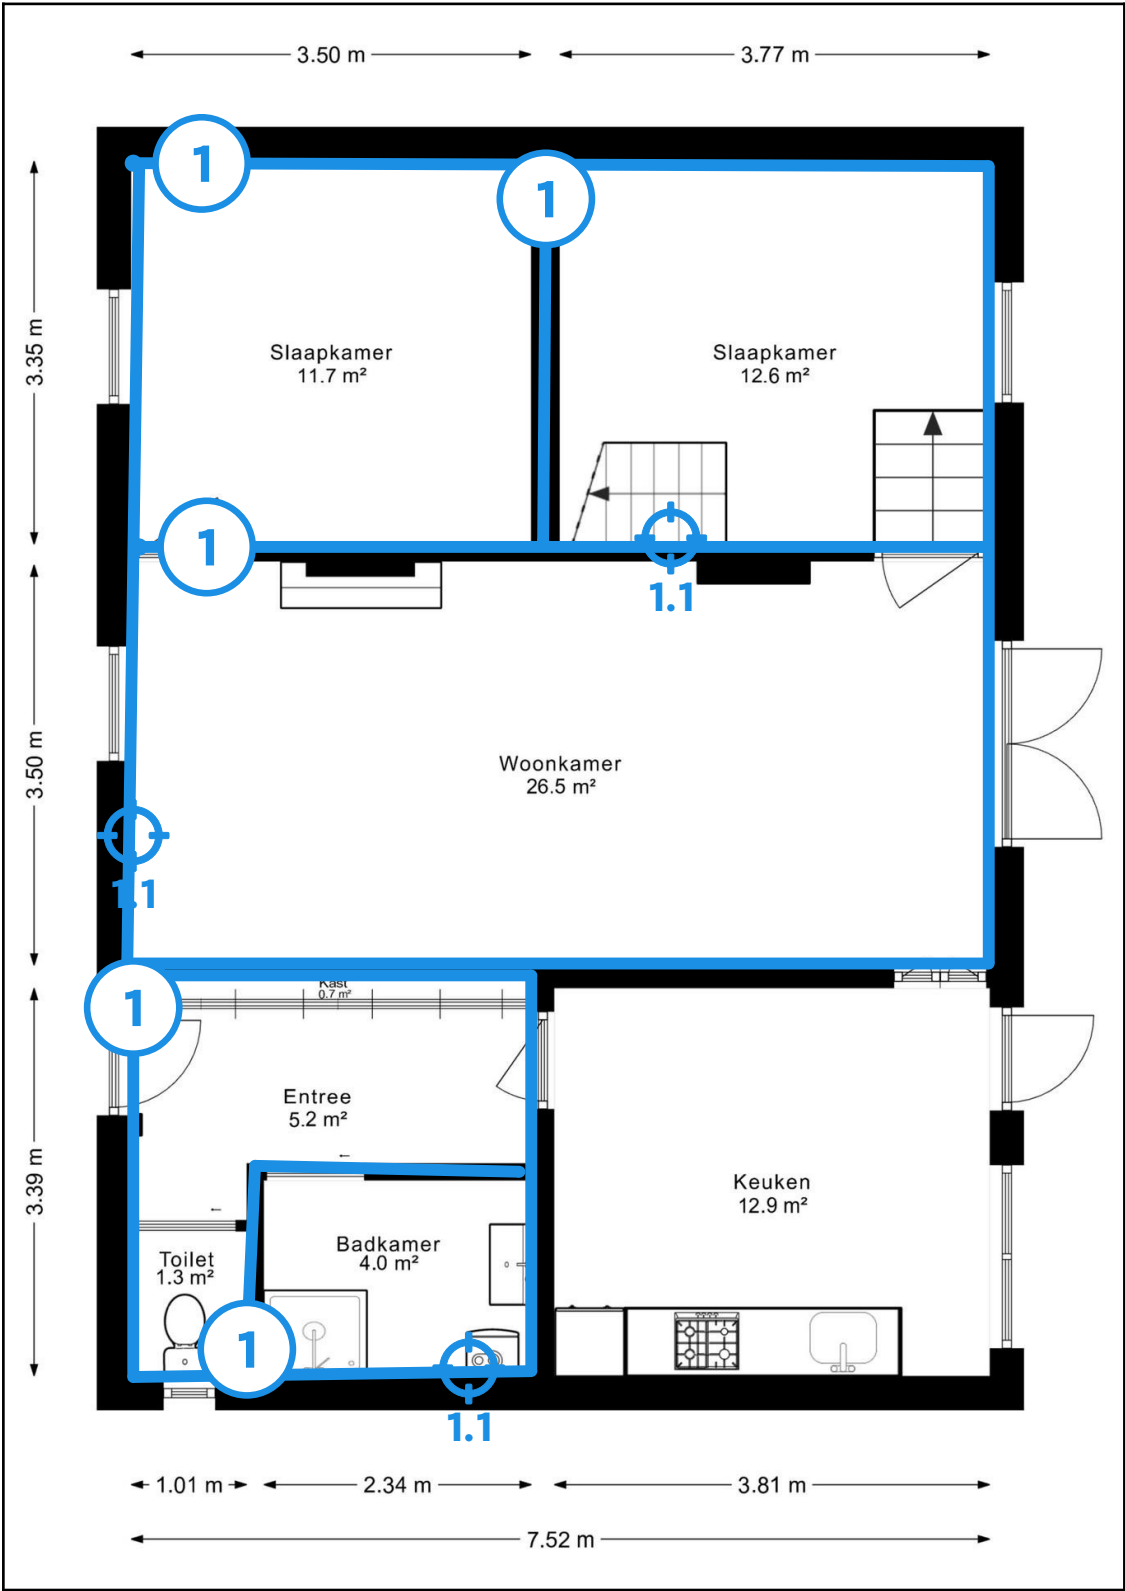
Plan 1.3: Begane grond - 2D

| 1. Pleisterwerk - Muren | Geen asbest | - |
| 1.1 Code: MS01 | Mengmonster | - |

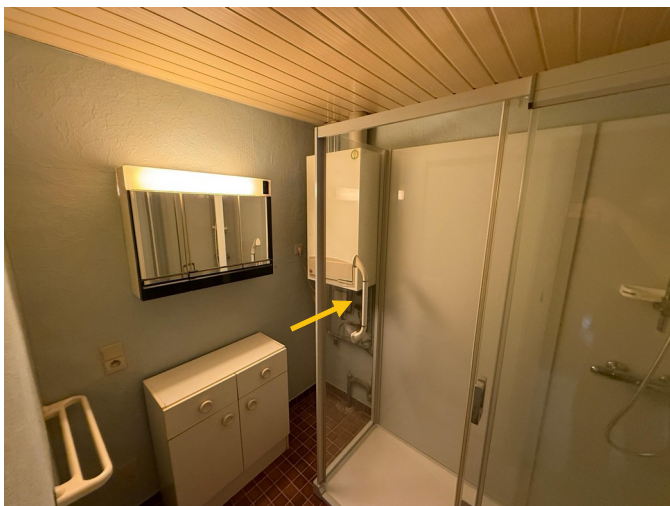
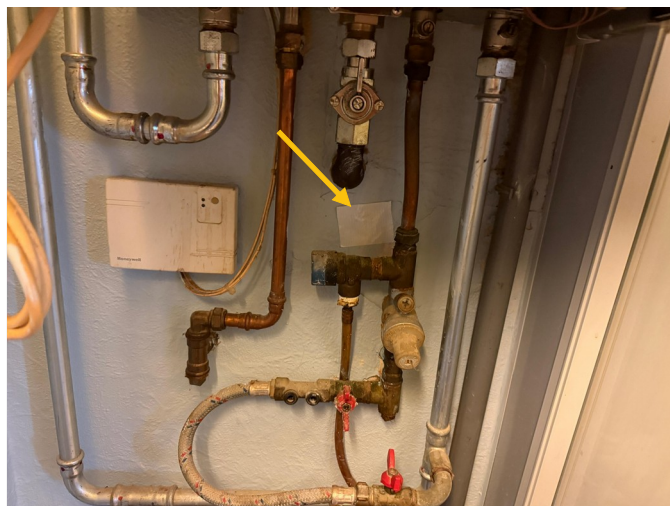
Geen asbest

| # | Type | Referentie | Resultaat |
|---|---|---|---|
| 1.1 | Mengmonster | MS01 | Geen asbest |

| Beschrijving | Pleisterwerk - Muren |
| Bindmiddel van materiaal | Gips - kalk |
| Gebondenheid op basis van bindmiddel | Niet-hechtgebonden |
| Opmerking | <p>Deze hoeveelheid is een schatting.</p> <p>--&gt; Stalen werden genomen op volgende plaatsen:</p> <ul style="list-style-type: none"><li>- Droge ruimte (woonkamer).</li><li>- Stookruimte (badkamer).</li><li>- Traphal (trap).</li></ul> <p>--&gt; Er konden geen stalen genomen worden op volgende plaatsen:</p> <ul style="list-style-type: none"><li>- Natte ruimte (Reden: geen pleister aanwezig in de keuken).</li></ul> |

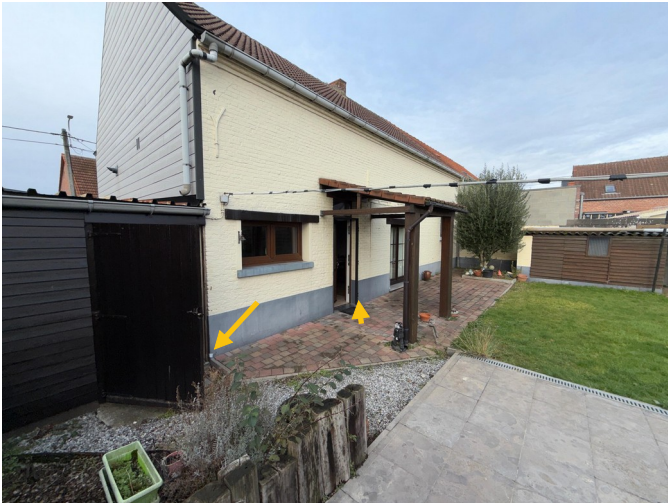
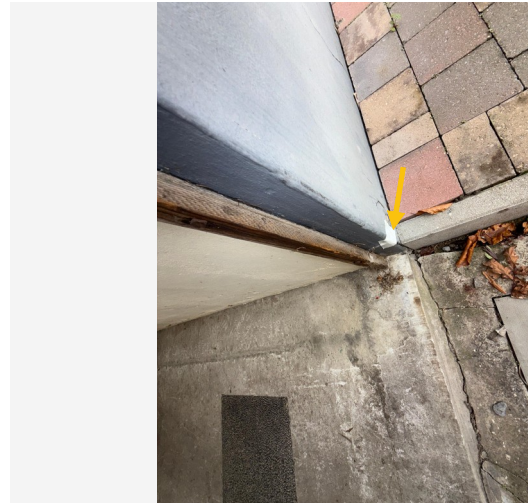
## Fiche 2: Cement gevel

Geen asbest

| # | Type | Referentie | Resultaat |
|---|---|---|---|
| 2.1 | Mengmonster | MS05 | Geen asbest |

| Beschrijving | Cement gevel |
| Bindmiddel van materiaal | Cement |
| Gebondenheid op basis van bindmiddel | Hecht |

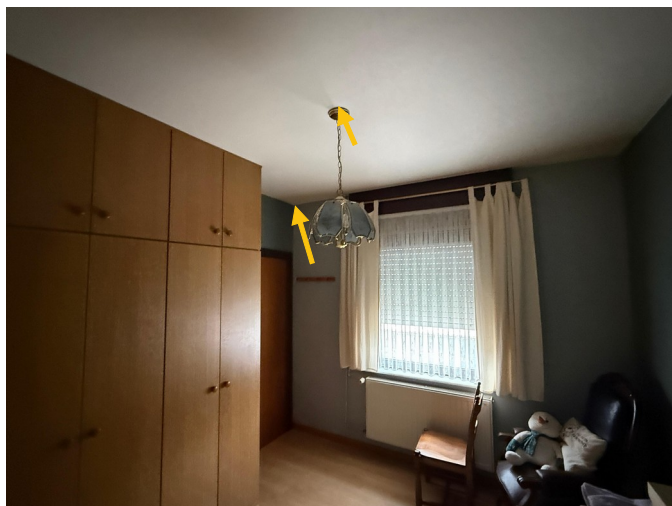
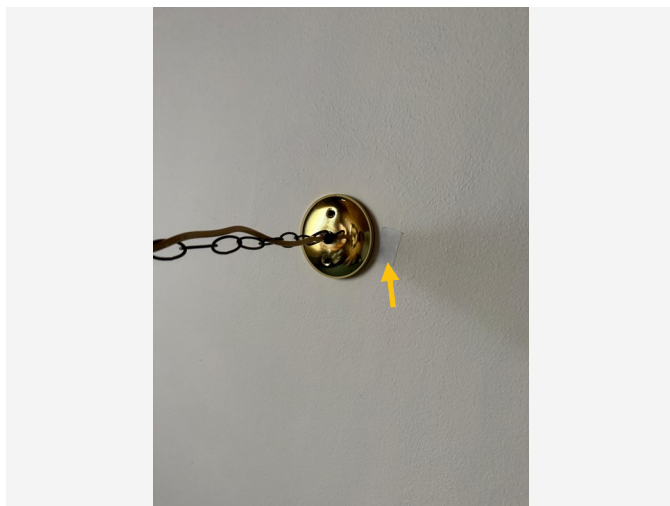
## Fiche 3: Pleisterwerk - Plafonds

Geen asbest

| # | Type | Referentie | Resultaat |
|---|---|---|---|
| 3.1 | Mengmonster | MS07 | Geen asbest |

| Beschrijving | Pleisterwerk - Plafonds |
| Bindmiddel van materiaal | Gips - kalk |
| Gebondenheid op basis van bindmiddel | Niet-hechtgebonden |
| Opmerking | Er was maar pleister op het plafond in één kamer.<br>Deze hoeveelheid is een schatting. |

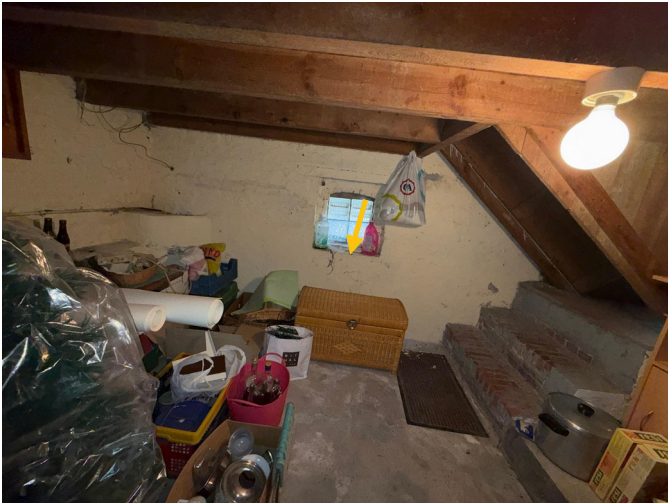
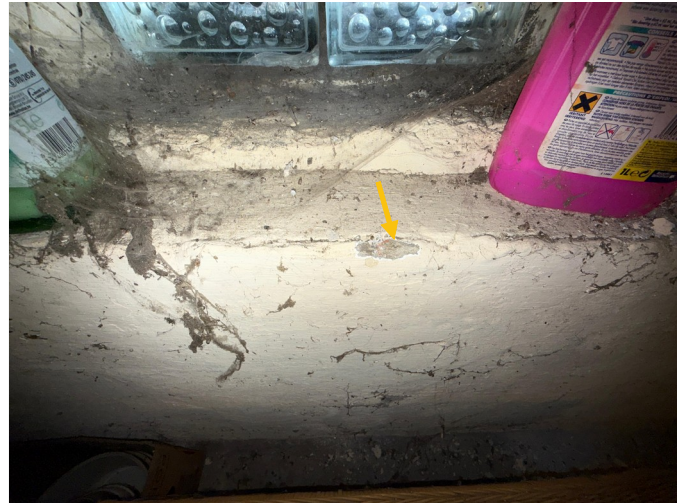
## Fiche 4: Cementlaag muren - Kelder

Geen asbest

| # | Type | Referentie | Resultaat |
|---|---|---|---|
| 4.1 | Mengmonster | MS06 | Geen asbest |

| Beschrijving | Cementlaag muren - Kelder |
| Bindmiddel van materiaal | Cement |
| Gebondenheid op basis van bindmiddel | Hecht |

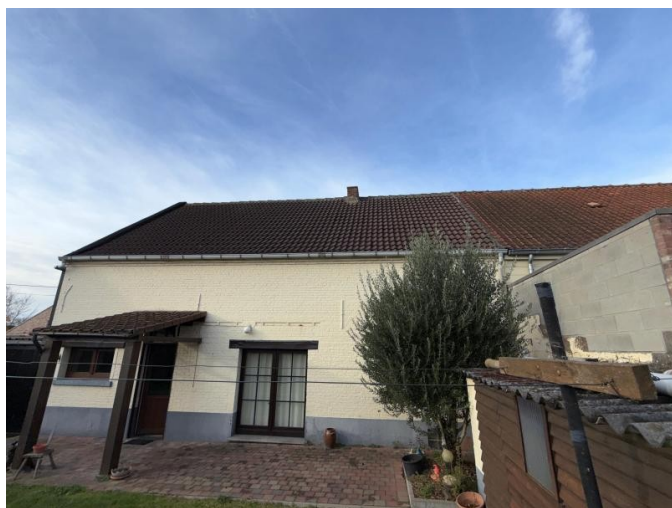
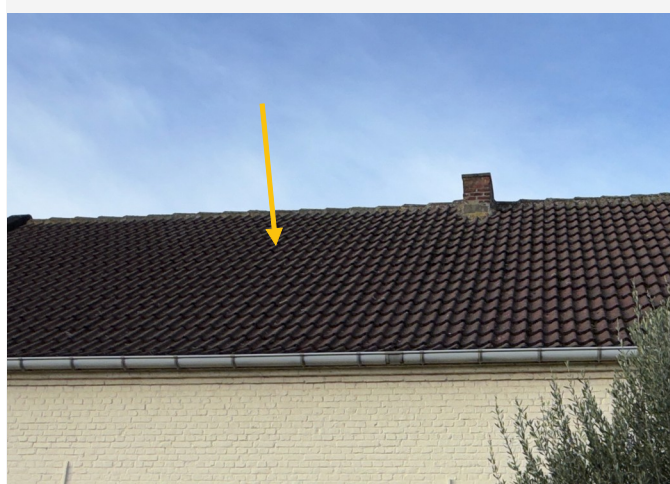
### Fiche 5: Dakbedekking

| Beschrijving | Notitie | Terug te vinden op plannen |
|---|---|---|
| Fiche 5: Dakbedekking | Op het dak van de woning liggen pannen deze zijn niet-asbestverdacht. | - |

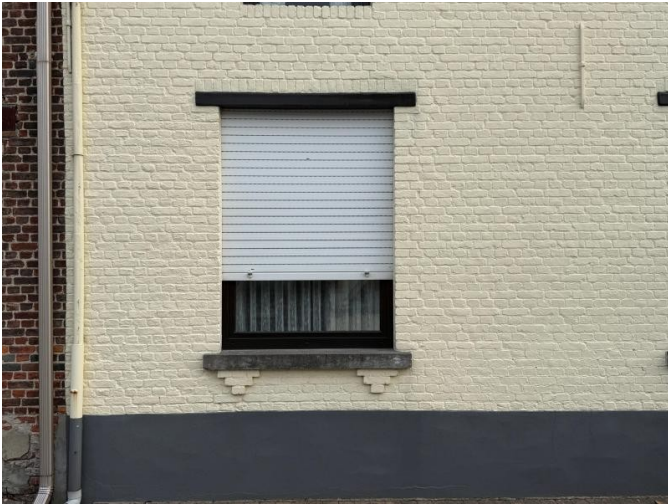
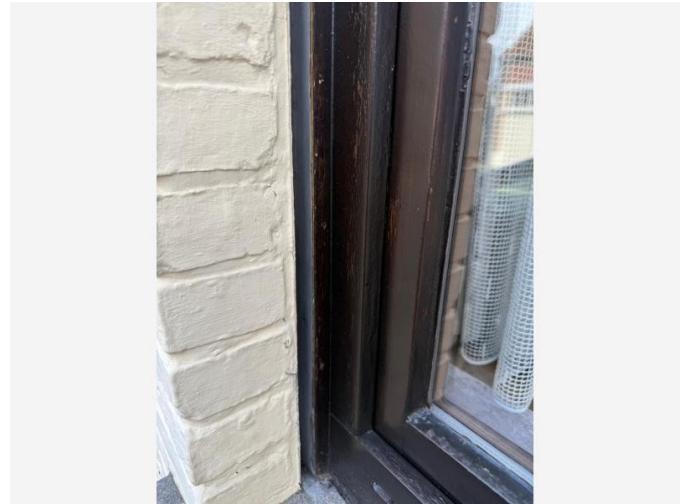
## Fiche 6: Geen verdachte mastiek/kit/stopverf waargenomen

| Beschrijving | Notitie | Terug te vinden op plannen |
|---|---|---|
| Fiche 6: Geen verdachte mastiek/kit/stopverf waargenomen | Geen verdachte mastiek/kit/stopverf waargenomen, wel zachte verende niet-verdachte kit/silicone. | - |

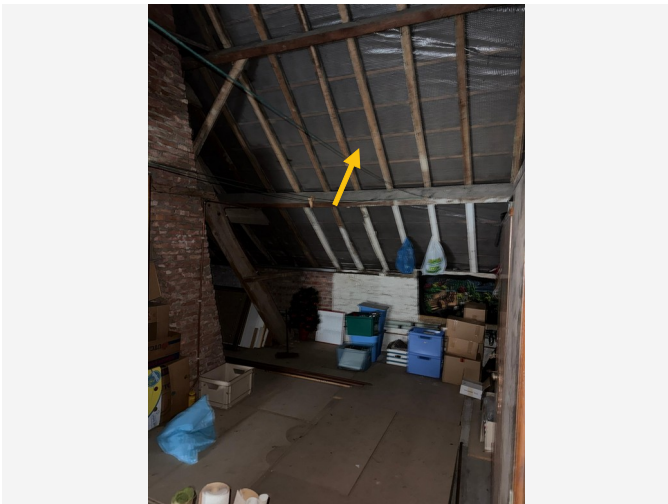
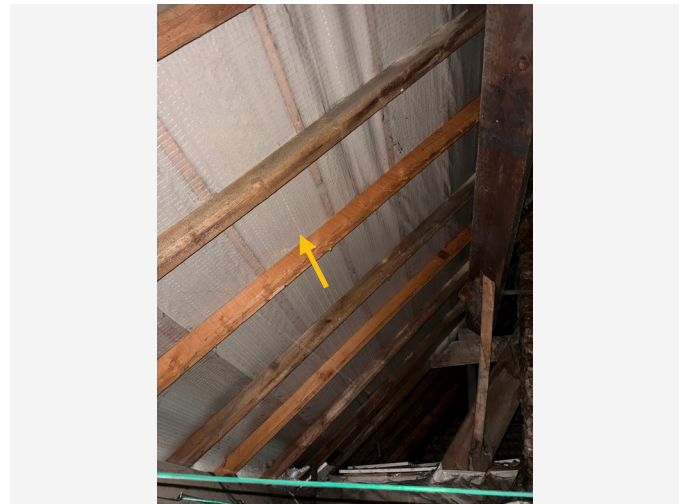
## Fiche 7: Geen verdacht onderdak aanwezig - Schuine daken

| Beschrijving | Notitie | Terug te vinden op plannen |
|---|---|---|
| Fiche 7: Geen verdacht onderdak aanwezig - Schuine daken | <ul style="list-style-type: none"><li>- Bij dit pand werd een niet-verdacht onderdak waargenomen, zonder destructief onderzoek (Naar eventuele tussenliggende lagen).</li></ul> <p>Materiaal: in kunststof/houtvezel.</p> <ul style="list-style-type: none"><li>- Bij dit pand werd geen onderdak waargenomen (Rechtstreeks pannen zichtbaar).</li></ul> | - |
