# Asbestinventarisatattest

Kattenberg 19, 2800 Mechelen

Attestnummer : 20260919-000081.000

**Niet-asbestveilig**

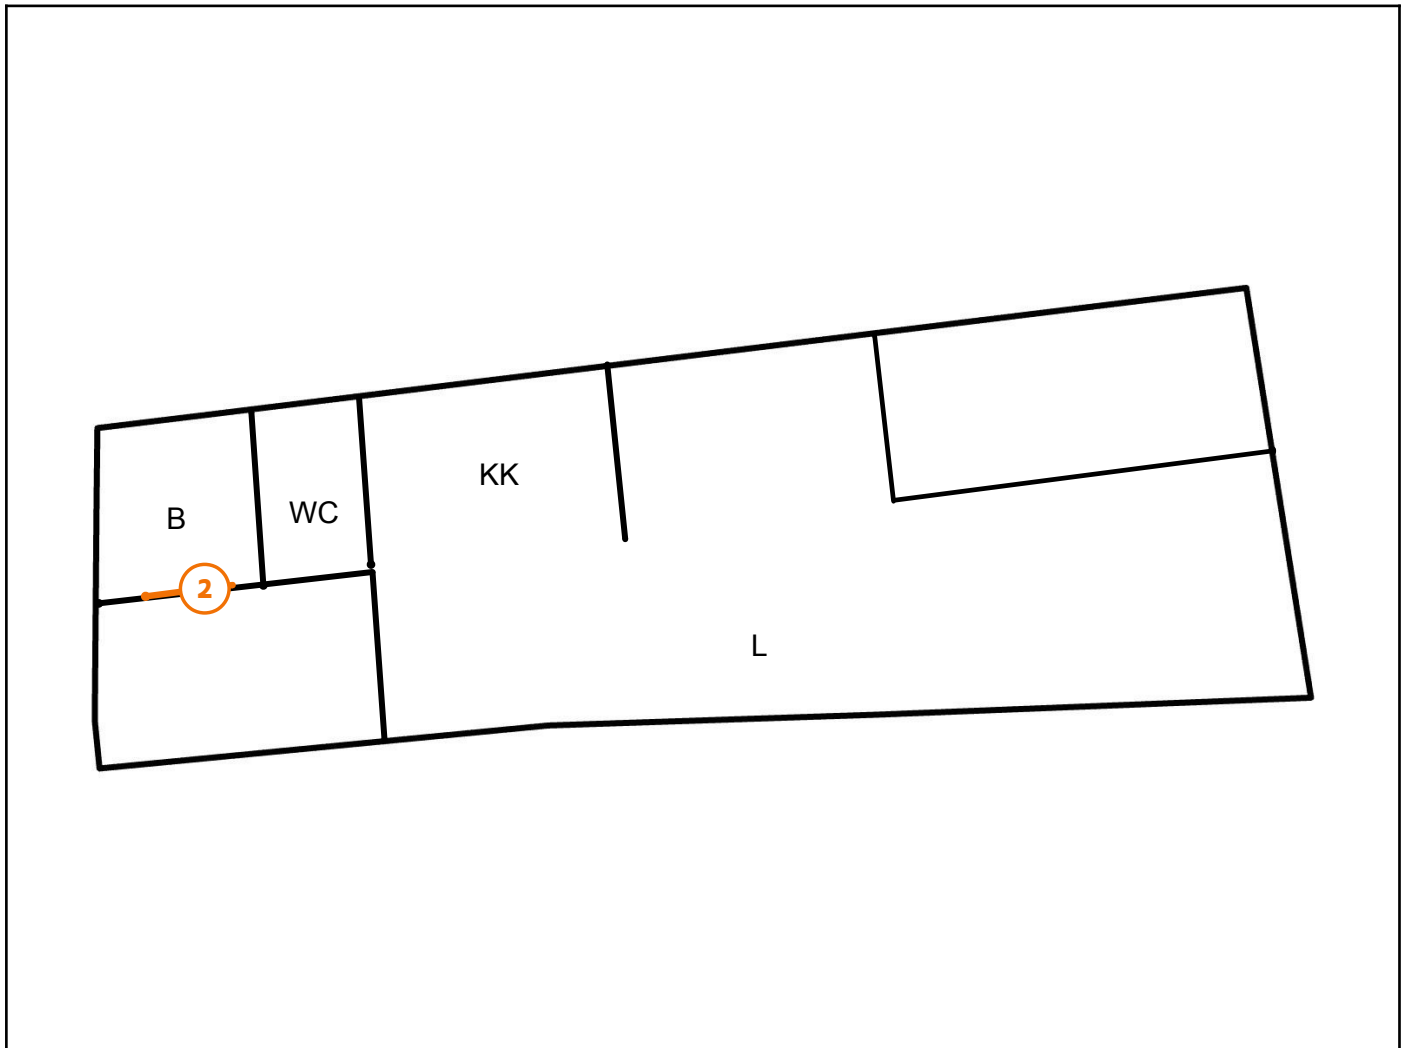
## Plan 1.2: Gelijkvloers plan

| Beschrijving | Type | Actie |
|---|---|---|
| 2. Glasal plaat berging | Asbestmateriaal | Verwijderen |

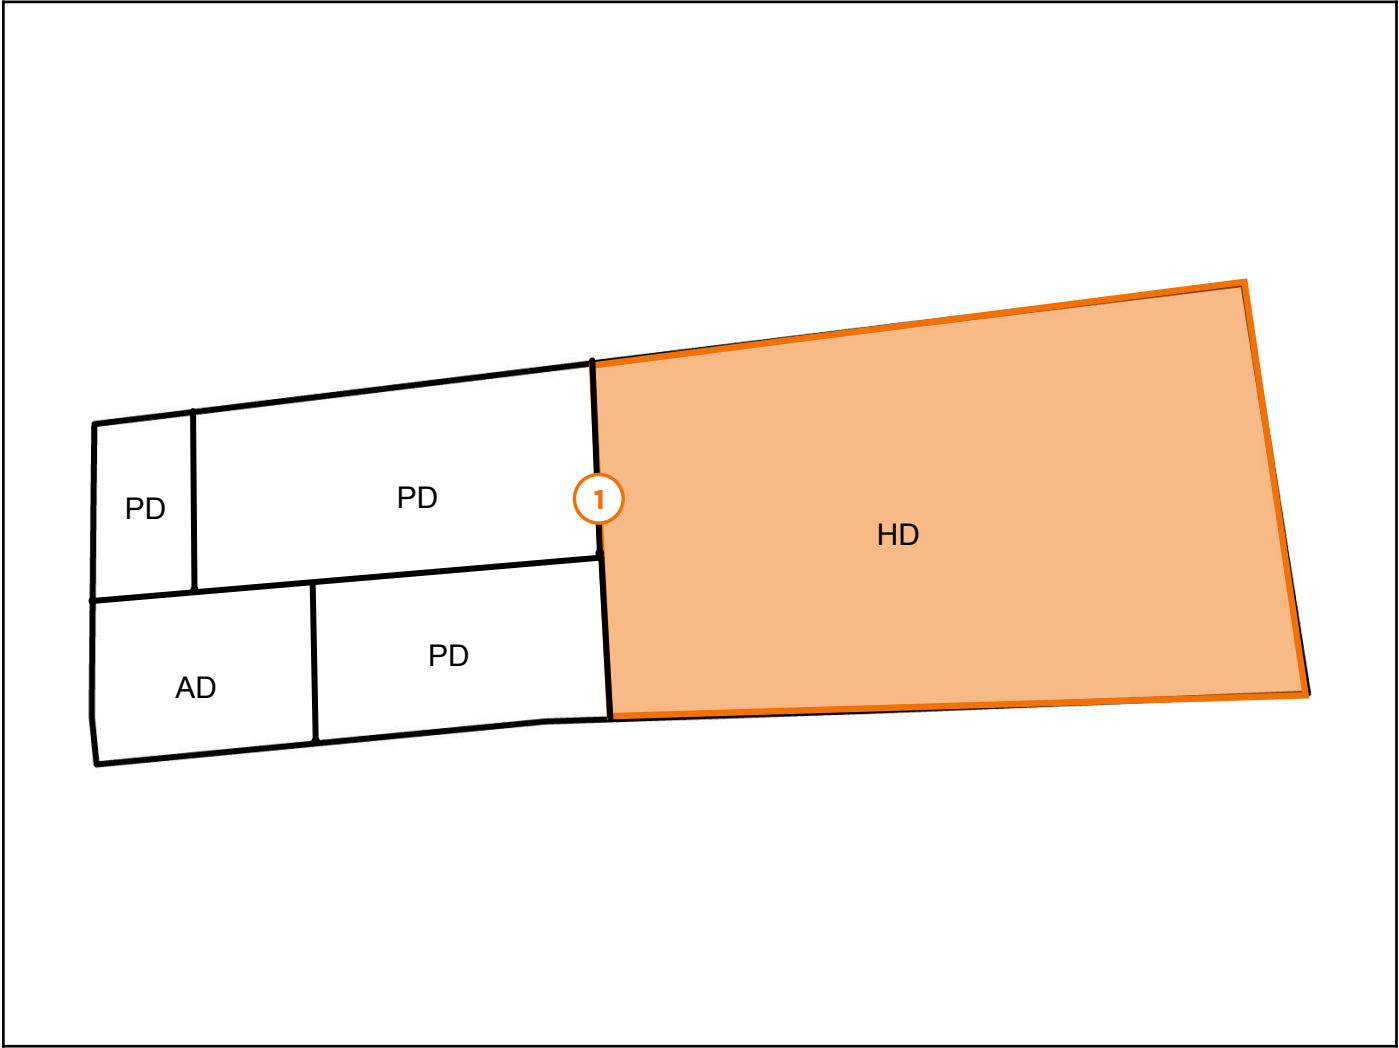
# Plan 1.5: Dak plan

| Beschrijving | Type | Actie |
|---|---|---|
| 1. Dak uit Asbestverdachte leien | Asbestmateriaal | Verwijderen |

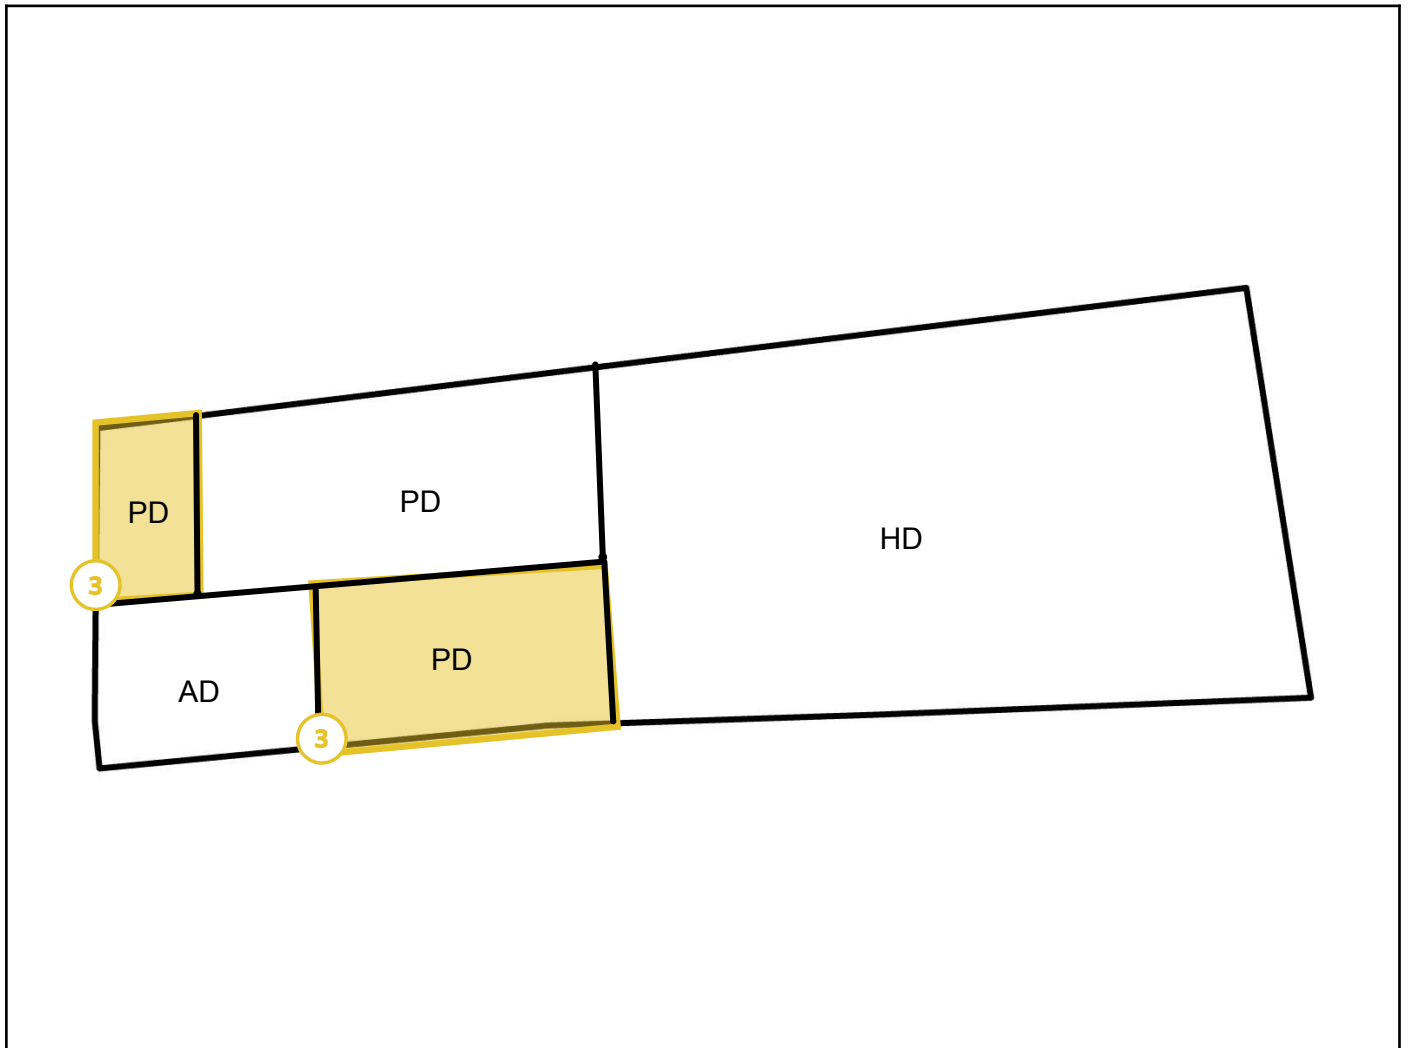
## Plan 1.6: Dak plan

| Beschrijving | Type | Actie |
|---|---|---|
| 3. Roofing plat dak | Asbestmateriaal | Zorgvuldig beheren |

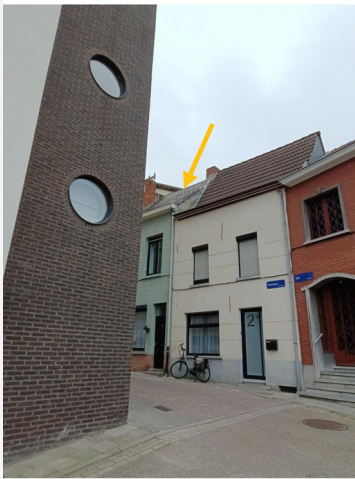
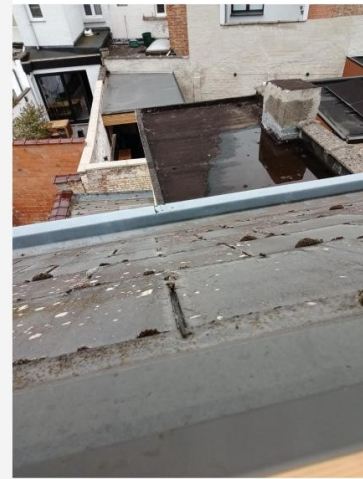
Het asbestmateriaal valt onder de mijlpaal van 2034.

Verwijderen

- Eenvoudige handelingen: enkel door erkend asbestverwijderaar  
Gezien de staat van de leien, die redelijk verweerd zijn, en hoewel deze eventueel door eenvoudige handelingen verwijderd kunnen worden, adviseer ik als deskundige om de verwijdering te laten uitvoeren door een erkende asbestverwijderaar. Dit garandeert de veiligheid van zowel de bewoners als de burens.

| Eindbeoordeling materiaalrisico | Verhoogd materiaalrisico en/of verhoogde kans op vezelvrijgave |

| Asbestsoort (vezeltype) | Crocidoliet aanwezig |
| Toestand van het materiaal | Matig beschadigd, matig verweerd |

| Beschrijving | Dak uit Asbestverdachte leien |
| Asbestmateriaal | Dak- en gevelbekleding - Lei, shingle |

- Verwijder dit asbestmateriaal zo snel mogelijk. Volg de toestand goed op.
- Hemelwater dat afspoelt van asbestcement daken of gevels kan asbestdeeltjes bevatten. Gebruik het enkel voor gesloten circuits (bv. spoelen toiletten). Reinig na het vervangen van het dak of de gevel de dakgoten en regenwaterput of -ton om asbesthoudend sediment of slib te verwijderen
- Voer bijkomende staalname(s) uit.

- Eenvoudige handelingen: mag via doe-het-zelf of door werknemer(s) met opleidingsattest eenvoudige handelingen  
De toepassing dient verwijderd te worden volgens de geldende veiligheidsvoorschriften. Hierbij is het belangrijk dat:
  - de juiste persoonlijke beschermingsmiddelen (PBM's) worden gebruikt, waaronder een FFP3-stofmasker, een type 5 wegwerpovertrek, handschoenen en veiligheidsbril,
  - de gepaste bronmaatregel wordt toegepast om vezelverspreiding te vermijden (Fixeren),

De toepassing dient verwijderd te worden volgens de geldende veiligheidsvoorschriften. Hierbij is het belangrijk dat:

- de juiste persoonlijke beschermingsmiddelen (PBM's) worden gebruikt, waaronder een FFP3-stofmasker, een type 5 wegwerpovertrek, handschoenen en veiligheidsbril,

- de gepaste bronmaatregel wordt toegepast om vezelverspreiding te vermijden (Fixeren),

- en dat de verwijderde materialen veilig worden verpakt, gelabeld en afgevoerd naar een erkend recyclagepark of inzamelpunt.

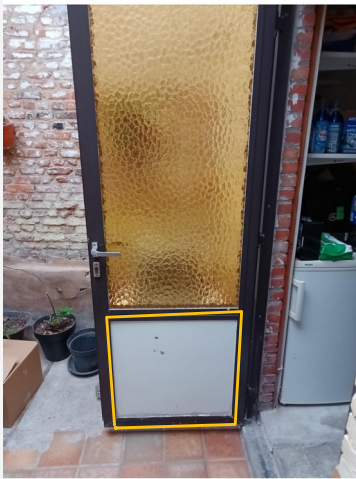
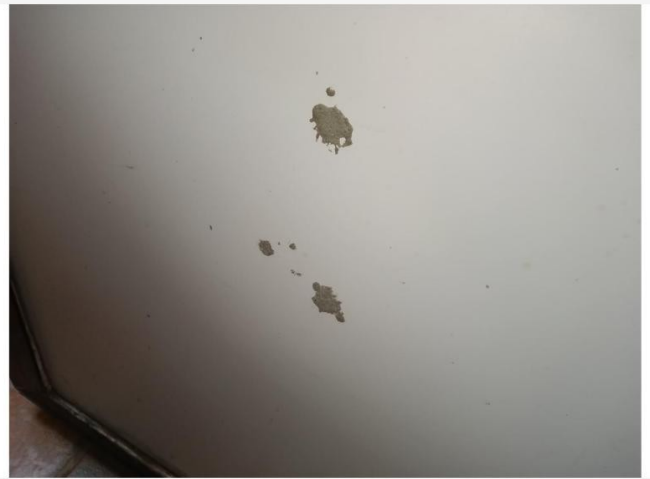
Het asbestmateriaal valt onder de mijlpaal van 2040.

Verwijderen

| Eindbeoordeling materiaalrisico | Verhoogd materiaalrisico en/of verhoogde kans op vezelvrijgave |

| Asbestsoort (vezeltype) | Crocidoliet aanwezig |
| Toestand van het materiaal | Licht beschadigd, licht verweerd. Intacte calciumsilicaatplaat of materiaal met categorie 3-gebondenheid |

| Beschrijving | Glasal plaat berging |
| Asbestmateriaal | Plaat, paneel, tablet - Geëmailleerd, type Glasal |

- Verwijder dit asbestmateriaal zo snel mogelijk. Volg de toestand goed op.
- Voer bijkomende staalname(s) uit.

- Eenvoudige handelingen: mag via doe-het-zelf of door werknemer(s) met opleidingsattest eenvoudige handelingen  
Zorg er voor dat:
  - u zich vooraf goed informeert op [www.asbestinfo.be](http://www.asbestinfo.be) > Asbest verwijderen;
  - u zich beschermt met een FFP3-mondmasker, wegwerpovertrek en -handschoenen en afspoelbaar schoeisel;
  - er geen minderjarigen of derden aanwezig zijn;
  - u beschikt over PE-folie en zakken om loskomende deeltjes en afval op te vangen en te verpakken;
  - u beschikt over een vernevelaar (water) of fixeermiddel om het asbestmateriaal eerst te fixeren;

- u weet hoe u het asbestmateriaal veilig kan demonteren zonder stof of breuken;
  - u beschikt over natte doeken om eventuele resten en stof weg te nemen.
- Zie ook <https://ovam.vlaanderen.be/voorzorgsmaatregelen-bij-asbestverwijdering>

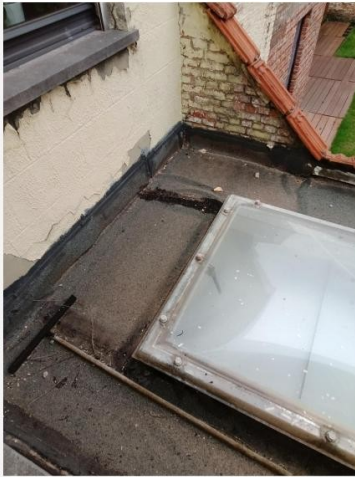
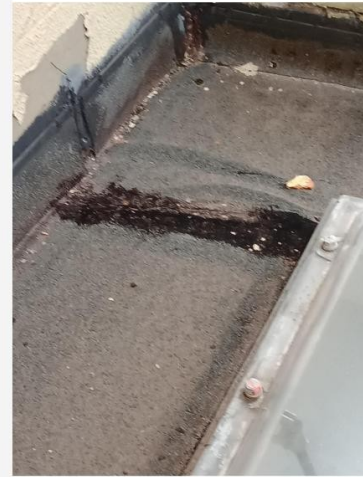
Het asbestmateriaal valt onder de mijlpaal van 2040.

Zorgvuldig beheren

| Eindbeoordeling materiaalrisico | Zeer laag materiaalrisico en/of zeer lage kans op vezelvrijgave |

| Asbestsoort (vezeltype) | Alleen chrysotiel aanwezig |
| Toestand van het materiaal | Onbeschadigd, niet verweerd |

| Beschrijving | Roofing plat dak |
| Asbestmateriaal | Dak- en gevelbekleding - Roofing |

- Zorg voor een veilig beheer. Vermijd het beschadigen van het asbestmateriaal. Controleer de toestand jaarlijks op wijzigingen.
- Voer bijkomende staalname(s) uit.

- Eenvoudige handelingen: mag via doe-het-zelf of door werknemer(s) met opleidingsattest eenvoudige handelingen  
De toepassing dient verwijderd te worden volgens de geldende veiligheidsvoorschriften. Hierbij is het belangrijk dat:
  - de juiste persoonlijke beschermingsmiddelen (PBM's) worden gebruikt, waaronder een FFP3-stofmasker, een type 5 wegwerpoverall, handschoenen en veiligheidsbril,
  - de gepaste bronmaatregel wordt toegepast om vezelverspreiding te vermijden (Fixeren),
  - en dat de verwijderde materialen veilig worden verpakt, gelabeld en afgevoerd naar een erkend recyclagepark of inzamelpunt.

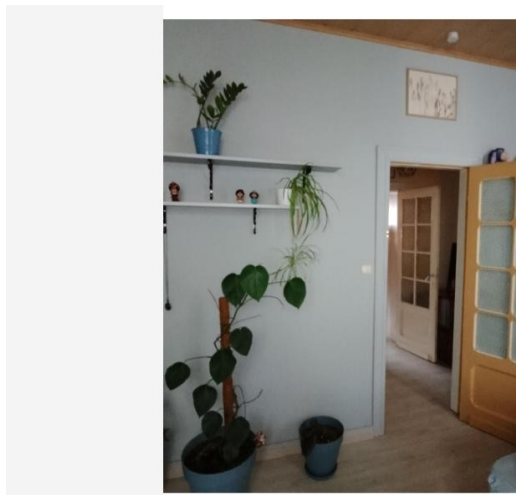
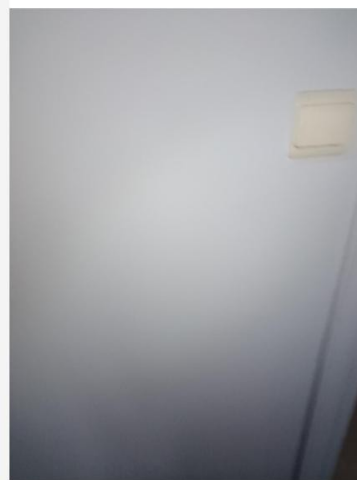
## Fiche 4: Pleisterwerk muren

Geen asbest

| # | Type | Referentie | Resultaat |
|---|---|---|---|
| 4.1 | Mengmonster | 6020554456 | Geen asbest |

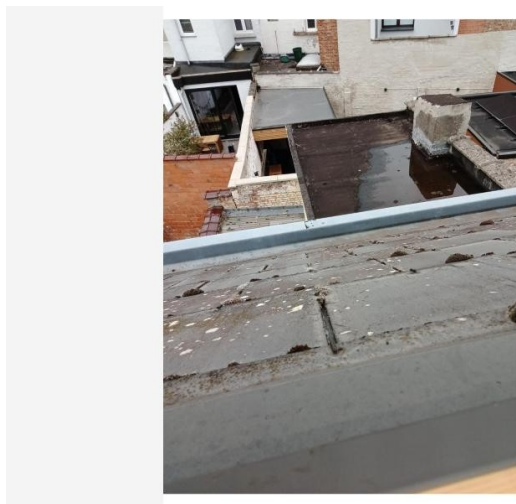
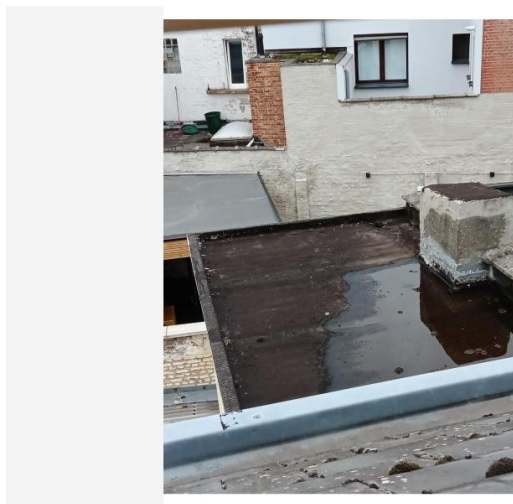
### Fiche 6: Roofing plat dak

| Beschrijving | Notitie | Terug te vinden op plannen |
|---|---|---|
| Fiche 6: Roofing plat dak | Het roofing werd aangelegd in het jaar 2024 | Plan 1.8: Dak plan |

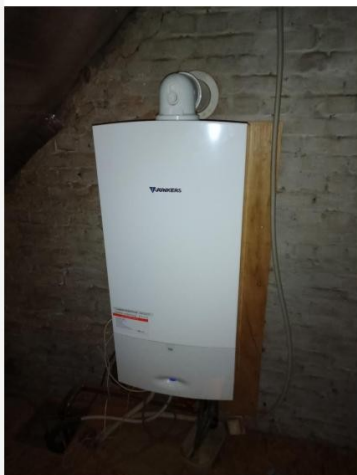
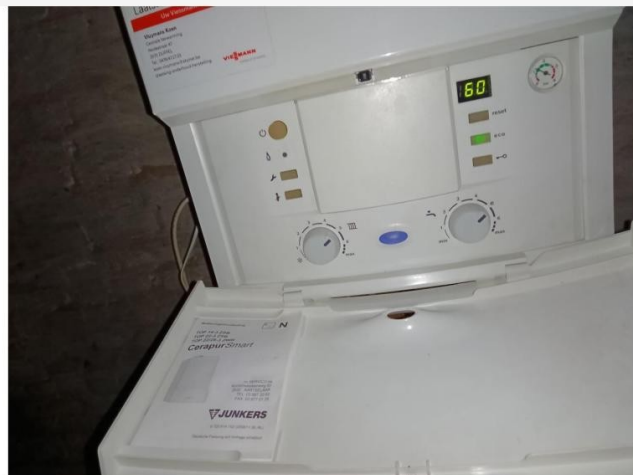
## Fiche 7: CV-brander (niet verdacht)

| Beschrijving | Notitie | Terug te vinden op plannen |
|---|---|---|
| Fiche 7: CV-brander (niet verdacht) | De CV-brander bevat geen asbestverdachte materialen. | - |
