# Asbestinventarisatetest

Vinkendreef 13, 3120 Tremelo

Attestnummer : 20260520-000058.000

**Niet-asbestveilig**

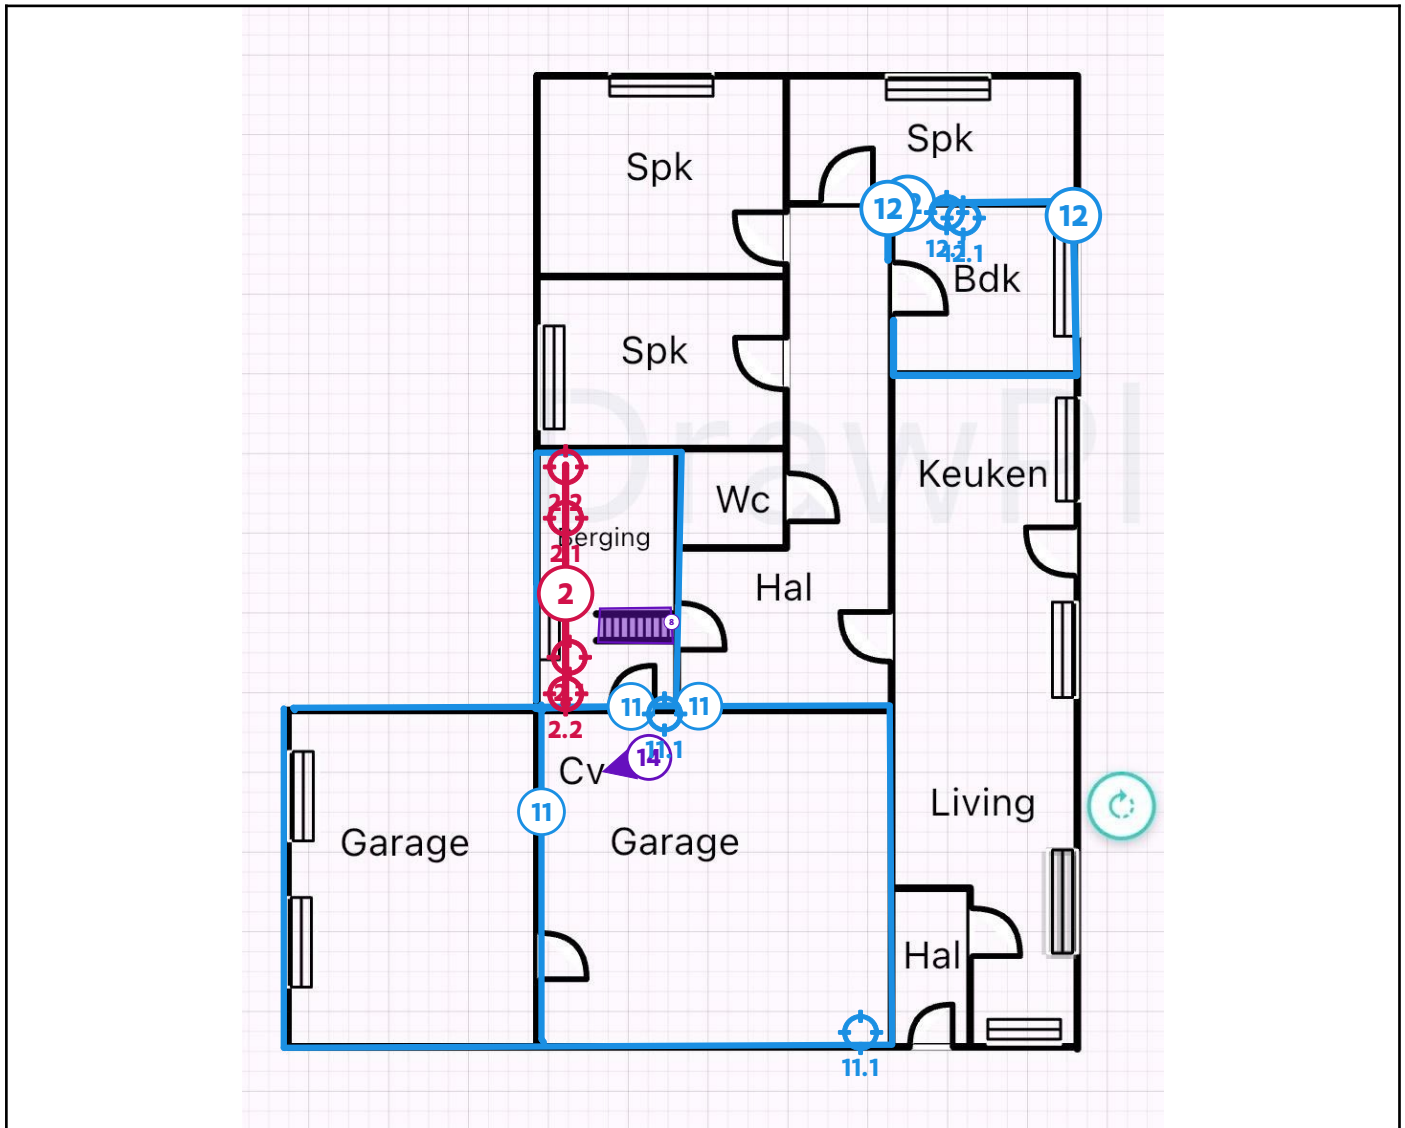
## Plan 1.3: Plan gelijkvloers

Beschrijving	Type	Actie
2. Leidingisolatie: verdacht (staalname)	Asbestmateriaal	<b>Dringend verwijderen</b>
2.1 Code: 3	Mengmonster	-
2.2 Code: 4	Mengmonster	-
8. Vinylvloer niet verdacht	Advies	-
11. Cementering binnentoepassing (met staalname)	Geen asbest	-

11.1 Code: 5	Mengmonster	-
12. Tegellijm (staalname)	Geen asbest	-
12.1 Code: 2	Mengmonster	-
14. Ketel recent	Overige ruimte of materiaal	-

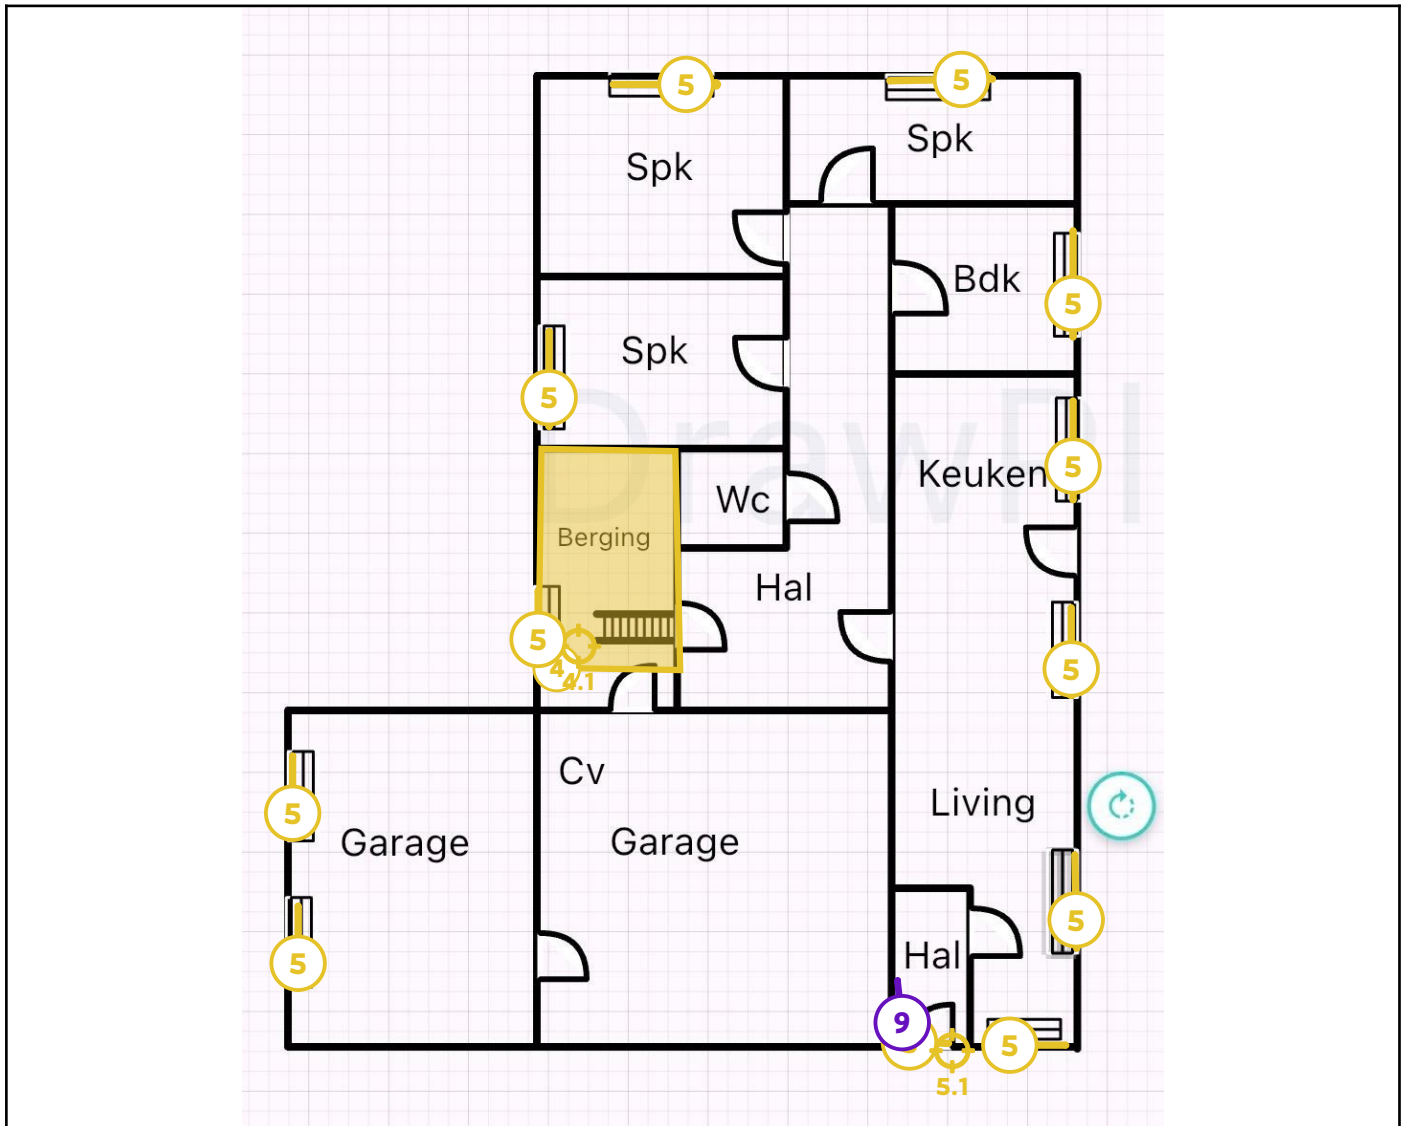
## Plan 1.4: Plan gelijkvloers

Beschrijving	Type	Actie
4. Cementplaat	Asbestmateriaal	Zorgvuldig beheren
4.1 Code: 8	Puntmonster	-
5. Kit kozijn-muur (met staalname) aluminium raam	Asbestmateriaal	Zorgvuldig beheren
5.1 Code: 6	Puntmonster	-
9. Radiatoren	Advies	-

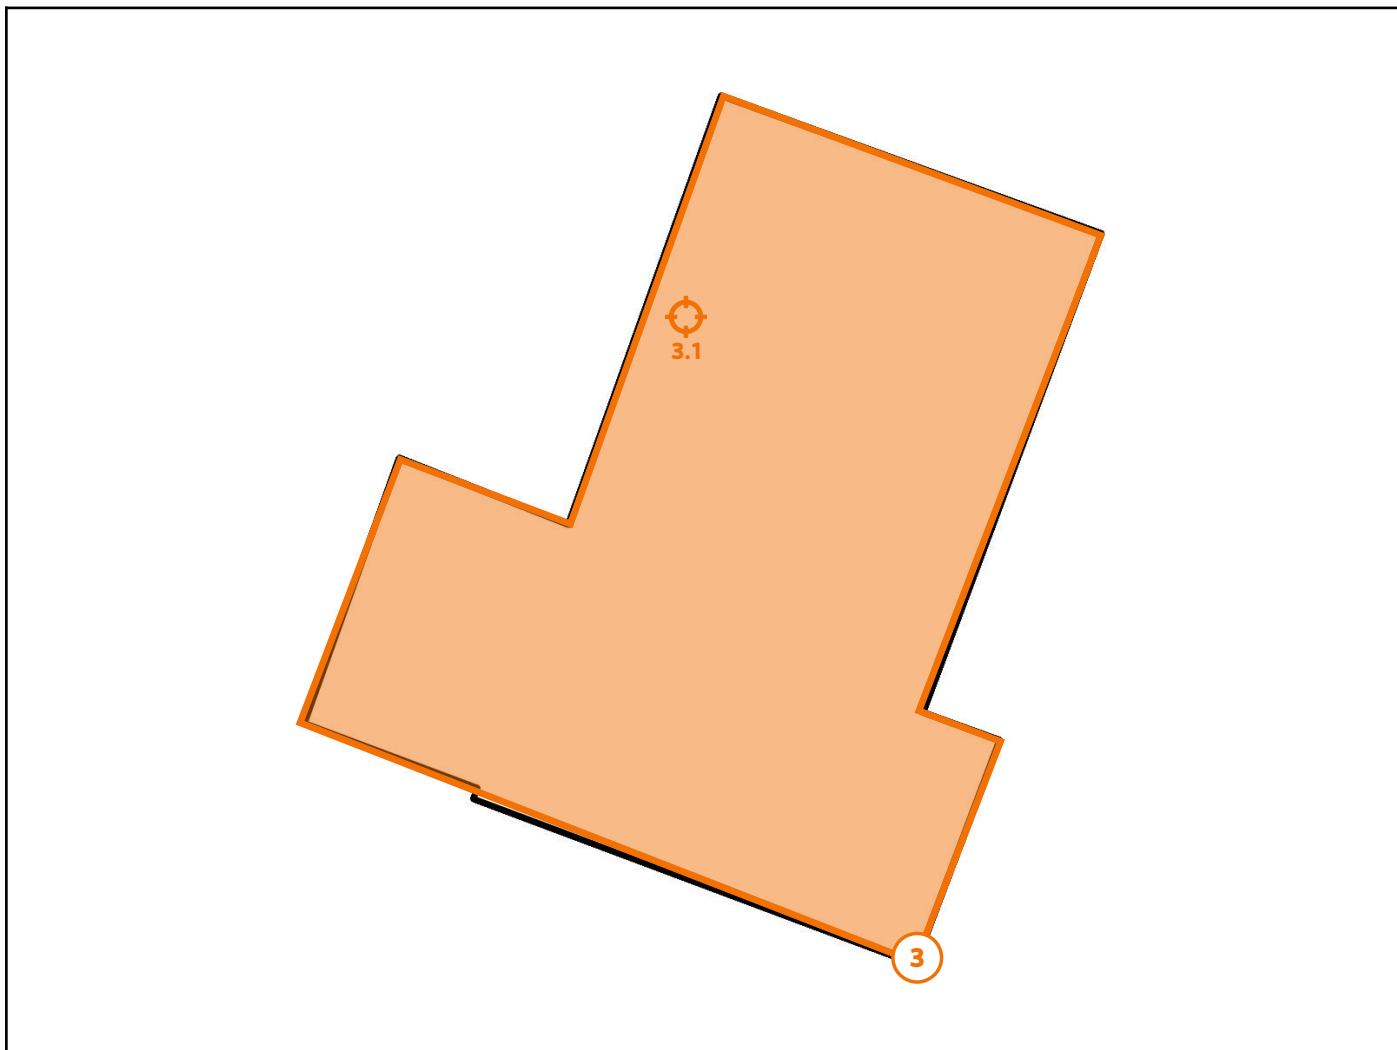
## Plan 1.8: Woning

Beschrijving	Type	Actie
3. Dak/gevelleien (met staalname)	Asbestmateriaal	<a href="#">Verwijderen</a>
3.1 Code: 7	Puntmonster	-

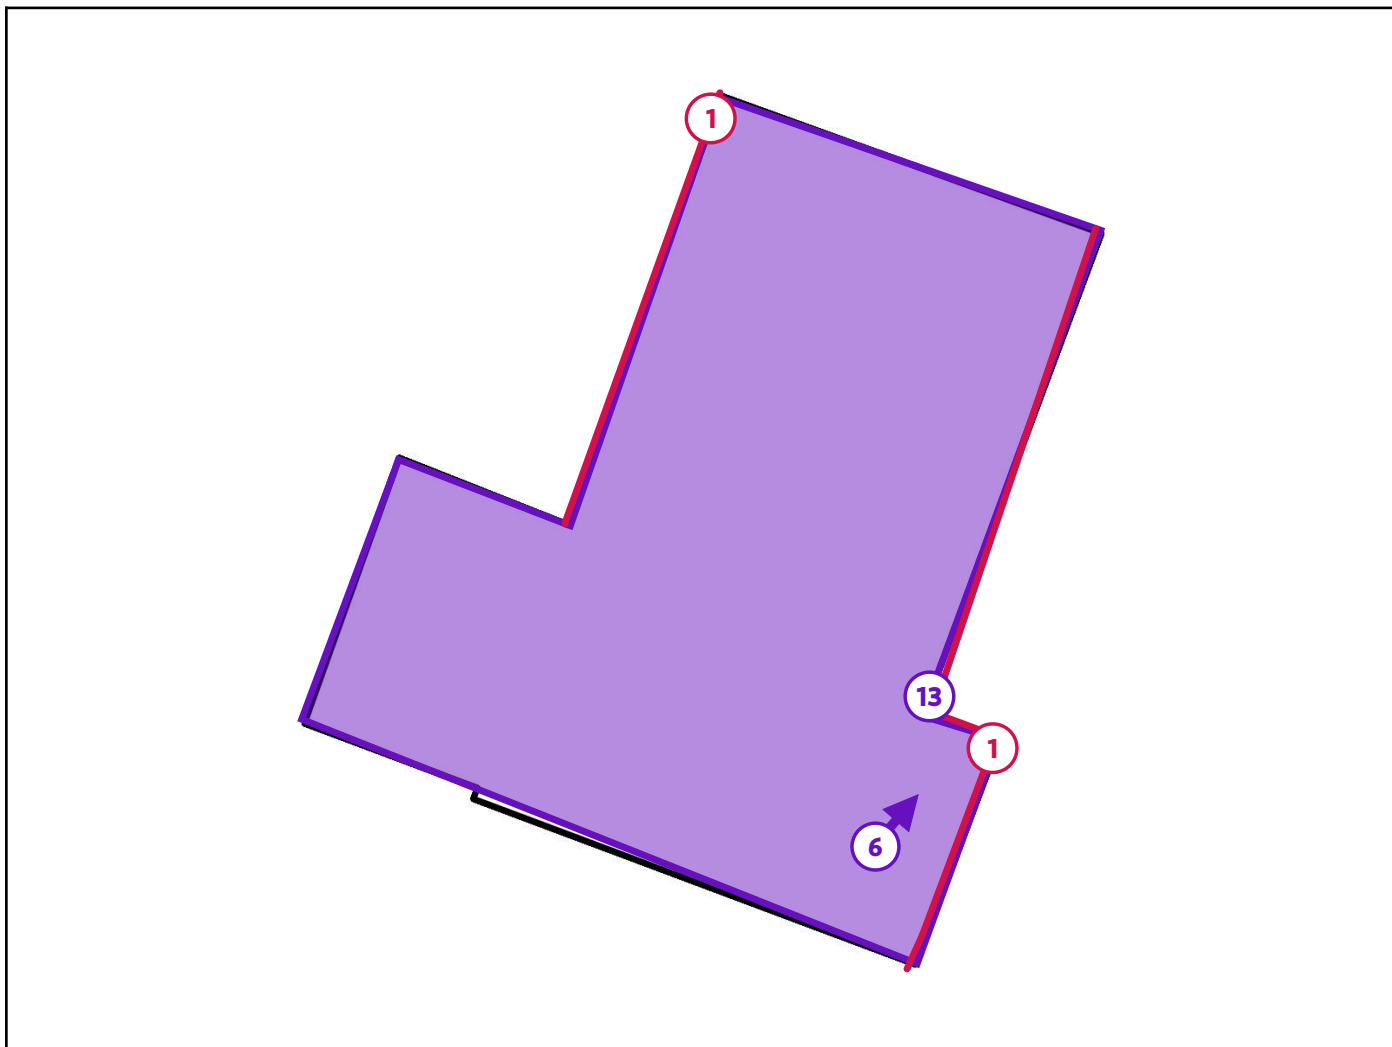
## Plan 1.9: Woning plan

Beschrijving	Type	Actie
1. Slib/sediment dakgoot	Asbestmateriaal	Dringend verwijderen
6. Schouw op het dak (beperkingsfiche)	Beperking	-
13. Onderdak niet verdacht	Overige ruimte of materiaal	-

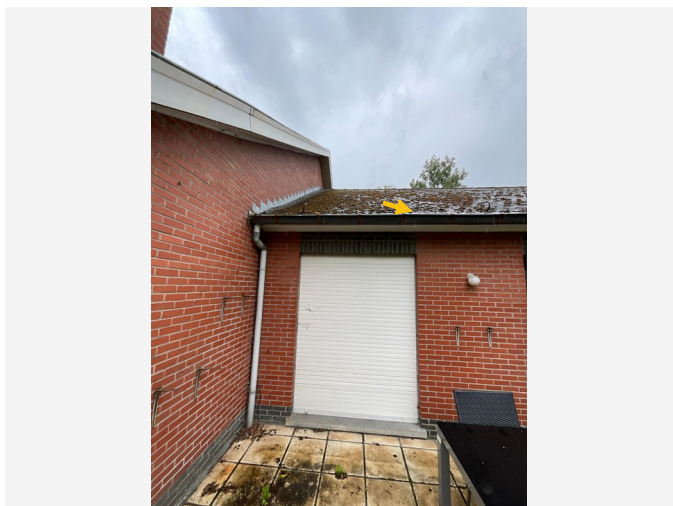
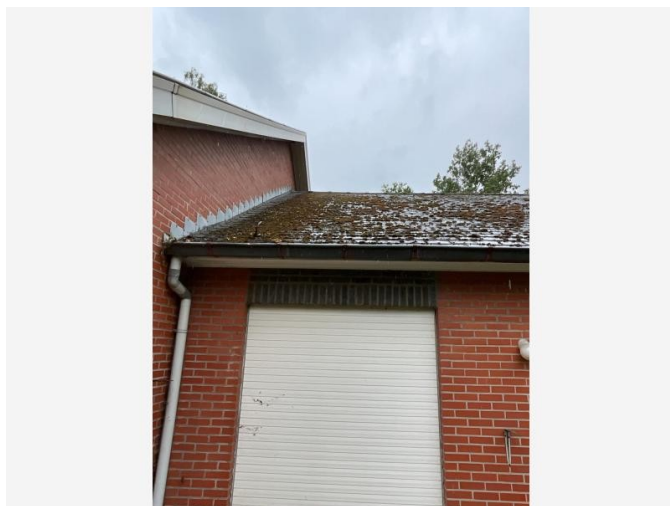
<b>Beschrijving</b>	Slib/sediment dakgoot
<b>Type afvalstof</b>	Betreft resten (contaminatie) van verwerking of beschadiging
<b>Type resten (contaminatie)</b>	<ul style="list-style-type: none"><li>• Stof, deeltjes &lt; 4 mm, flinters, gruis (los, opliggend)</li></ul>
<b>Besmette materialen</b>	<ul style="list-style-type: none"><li>• Sediment (dakgoot, afvoerbuus, regenwaterput, ...)</li></ul>
<b>Bron van de resten</b>	leien
<b>Omgeving</b>	Buiten
<b>Primaire drager</b>	Infrastructuur hemelwater (opvang en afvoer)
<b>Gebondenheid resten</b>	Niet hecht
<b>Hoeveelheid (gewicht - aantal)</b>	<ul style="list-style-type: none"><li>• 30,00 kg - 1 stuk</li></ul>
<b>Totaal gewicht</b>	30,00 kg
<b>Eenvoudig bereikbaar</b>	Ja
<b>Identificatiemethode</b>	De asbestdeskundige beoordeelt het materiaal als asbestverdacht en dus asbesthoudend, en dit zonder monstername.
<b>Opmerking</b>	<p>De vermelde oppervlaktes, diktes, gewichten en volumes betreffen een bereedeneerde raming. Er worden geen rechten verleend aan deze oppervlaktes/diktes/volumes.</p> <p>Hemelwater dat afspoelt van asbestcement daken of gevels kan asbestdeeltjes bevatten.</p>

- Verwijder het asbestafval.
- Voer bijkomende staalname(s) uit.

- Eenvoudige handelingen: mag via doe-het-zelf of door werknemer(s) met opleidingsattest eenvoudige handelingen  
Reinig de dakgoten om asbesthoudend sediment of slib te verwijderen.

Dit kan aanleiding geven tot blootstelling, gebruik standaard dragen van de nodige wegwerp beschermingsmiddelen FFP 3 masker , handschoenen en tyvec CAT III type 5-6

Voor verwijdering het slib extra bevochtigen of fixeren om stof te voorkomen , niet breken om stof te beperken .

Schep het mos in dubbel plastic zak , sluit dit luchtdicht af , en breng dit naar een erkend verwerker . Slib behoort tot niet hechtgebonden afval.

Reinig de dakgoot en het gebruikt materiaal met overvloedig water.

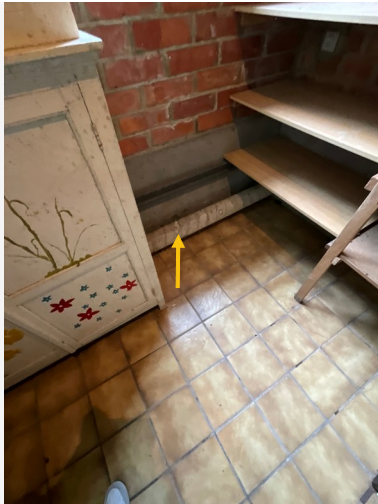
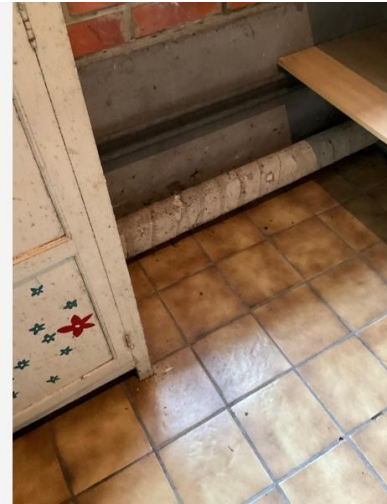
Eindbeoordeling materiaalrisico	Hoog materiaalrisico en/of hoge kans op vezelvrijgave
Opmerking	Afbrokkelend materiaal.

Gebondenheid	Categorie 2: niet-hechtgebonden met matrix
Asbestsoort (vezeltype)	Amfibool aanwezig, uitgezonderd crocidoliet
Asbestconcentratie	Hoog ( $\geq 50\%$ )
Afschermingsgraad van het gehele materiaal	Geheel of deels vrij aan de binnenlucht, maar geen contact met binnenluchtstromen
Toestand van het materiaal	Matig beschadigd, matig verweerd

#	Type	Referentie	Resultaat
2.1	Mengmonster	3	Amosiet, Chrysotiel
2.2	Mengmonster	4	Amosiet, Chrysotiel

Beschrijving	Leidingisolatie: verdacht (staalname)
Omgeving	Binnen
Primaire drager	HVAC infrastructuur en uitrusting
Asbestmateriaal	In-situ afwerkingslagen - Thermische isolatie
Bindmiddel van asbestmateriaal	Gips - kalk
Gebondenheid op basis van bindmiddel	Niet-hechtgebonden
Hoeveelheid (lengte - omtrek - dikte - aantal)	<ul style="list-style-type: none"><li>• 4,00 m - 25,00 cm - 3,00 cm - 1 stuk</li></ul>
Totaal volume	0,03 m <sup>3</sup>
Eenvoudig bereikbaar	Ja
Bevestigingswijze	<ul style="list-style-type: none"><li>• Verlijmd, ingegoten, versmeerd</li></ul>
Identificatiemethode	Een monstername door de asbestdeskundige met laboanalyse door een asbestlabo.
Destructieve handeling voor identificatie	Nee
Opmerking	<p>De vermelde lengtes, omtrekken en diktes betreffen een bereedeneerde schatting. Er worden geen rechten verleend aan deze lengtes, omtrekken en diktes . De dikte is een schatting die voorkomt uit de monsterplaatsen en is daarom niet altijd representatief.</p> <p>Er werden mengmonsters genomen volgens de richtlijnen van het inspectieprotocol.</p> <p>Er kunnen bijkomende stalen genomen worden om bepaalde zones uit te sluiten.</p>

- Scherm in afwachting van verwijdering het asbestmateriaal af van luchtstromingen en verstoring: bijvoorbeeld door het te verpakken, te fixeren, af te dekken, signalisatie - afbakening aan te brengen, ...
- Verwijder dit asbestmateriaal zo snel mogelijk. Volg de toestand goed op.

- Hermetische zone (erkend asbestverwijderaar)  
Toepassing mag niet door doe-het-zelf of opgeleid aannemer 8 basis asbest verwijderd worden! HZ Erkend asbestverwijderaar : Gipsisolatie wordt losgesneden van dragermateriaal (leiding), asbesthoudend gips zal gemakkelijk verbrossen en is losgebonden. Om geen asbestvezels te verspreiden naar de omgeving, dient dit in hermetische zone verwijderd te worden. Verzamel best zoveel mogelijk bewijsdocumenten na verwijdering voor een actualisatie van uw attest (facturen, stortingsbewijs en foto's). Asbest insluiten mag niet tenzij dit in afwachting van verwijdering nodig is om het risico te verlagen of om het veilig te beheren (tijdelijk afdekken) Zie ook link Zie <https://ovam.vlaanderen.be/wie-mag-wat-verwijderen>  
<https://ovam.vlaanderen.be/voorzorgsmaatregelen-bij-asbestverwijdering>  
<https://ovam.vlaanderen.be/asbestafval-afvoeren> Zie ook wetgevend kader (website van de OVAM en CODEX boek VI titel 3). <http://werk.belgie.be/sites/default/files/content/documents/Welzijn%20op%20het%20werk/Regelgeving/Codex%20boek%20VI%20titel%203%20Asbest.pdf> methodiek verwijderingsmethodes

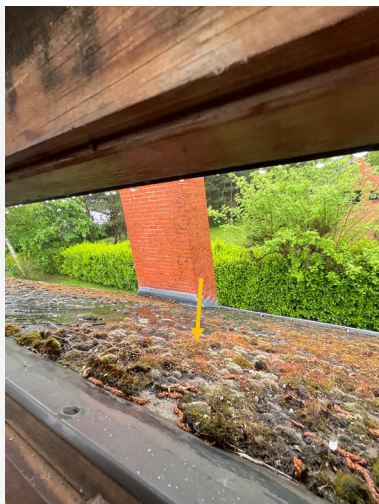
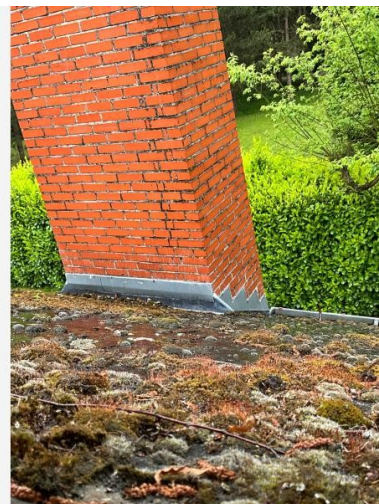
Eindbeoordeling materiaalrisico	Verhoogd materiaalrisico en/of verhoogde kans op vezelvrijgave
---------------------------------	--

Gebondenheid	Categorie 1: hechtgebonden in oorsprong
Asbestsoort (vezeltype)	Alleen chrysotiel aanwezig
Asbestconcentratie	Laag (< 50%)
Afschermingsgraad van het gehele materiaal	Geheel of deels vrij aan de buitenlucht, maar geen contact met binnenlucht
Toestand van het materiaal	Matig beschadigd, matig verweerd

#	Type	Referentie	Resultaat
3.1	Puntmonster	7	Chrysotiel

Beschrijving	Dak/gevelleien (met staalname)
Omgeving	Buiten
Primaire drager	Schuin dak
Asbestmateriaal	Dak- en gevelbekleding - Lei, shingle
Bindmiddel van asbestmateriaal	Cement
Gebondenheid op basis van bindmiddel	Hecht
Hoeveelheid (oppervlakte - aantal)	<ul style="list-style-type: none"><li>• 155,00 m<sup>2</sup> - 1 stuk</li></ul>
Totale oppervlakte	155,00 m <sup>2</sup>
Eenvoudig bereikbaar	Ja
Bevestigingswijze	<ul style="list-style-type: none"><li>• Geklemd</li><li>• Genageld, geniet</li></ul>
Identificatiemethode	Een monstername door de asbestdeskundige met laboanalyse door een asbestlabo.
Destructieve handeling voor identificatie	Nee
Opmerking	<p>Er werd een staal genomen aan een uitstekend stuk waardoor de waterdichtheid van de dakbedekking niet in het gedrang komt.</p> <p>De vermelde oppervlaktes, diktes en volumes betreffen een beredeneerde schatting. Er worden geen rechten verleend aan deze oppervlaktes/diktes/volumes.</p>

- Verwijder dit asbestmateriaal zo snel mogelijk. Volg de toestand goed op.
- Hemelwater dat afspoelt van asbestcement daken of gevels kan asbestdeeltjes bevatten. Gebruik het enkel voor gesloten circuits (bv. spoelen toiletten). Reinig na het vervangen van het dak of de gevel de dakgoten en regenwaterput of -ton om asbesthoudend sediment of slib te verwijderen

- Eenvoudige handelingen: mag via doe-het-zelf of door werknemer(s) met opleidingsattest eenvoudige handelingen  
EH via doe-het zelf Standaard dragen van de nodige wegwerp beschermingsmiddelen FFP 3 masker , handschoenen en tyvec CAT III type 5-6 , afwasbaar schoeisel Indien mogelijk de ondervloer afdekken , leien voorzichtig verwijderen, extra fixeren, niet breken , niet gooien, onmiddellijk verpakken of voorzichtig in container met asbest bag plaatsen. Voldoende benevelen/bevochtigen tijdens de duur van de werken. Gebruik geen storkokers. Voor hechtgebonden toepassingen: Bij verwijdering door doe-het-zelf moet men dit afval dubbel en luchtdicht verpakt aandienen bij het gemeentelijk recyclagepark. Men raadpleegt best op voorhand de voorwaarden van het recyclagepark. Indien leien in slechte staat zijn en kans bestaat op breken : Eenvoudige handeling opgeleid personeel , alle werknemer(s) moeten wel beschikken over een opleidingsattest eenvoudige handelingen 8u Zie ook link Zie <https://ovam.vlaanderen.be/wie-mag-wat->

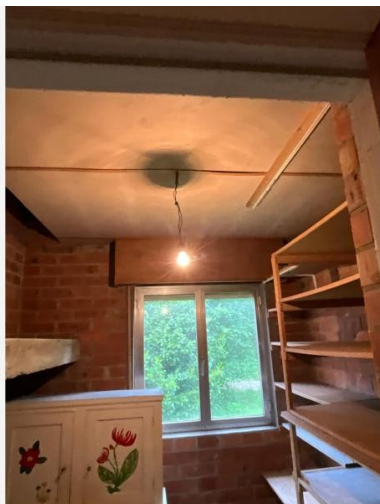
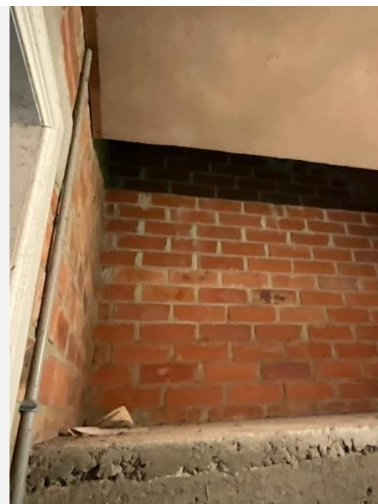
Eindbeoordeling materiaalrisico	Zeer laag materiaalrisico en/of zeer lage kans op vezelvrijgave
---------------------------------	---

Gebondenheid	Categorie 1: hechtgebonden in oorsprong
Asbestsoort (vezeltype)	Alleen chrysotiel aanwezig
Asbestconcentratie	Laag (< 50%)
Afschermingsgraad van het gehele materiaal	Geheel of deels vrij aan de binnenlucht, maar geen contact met binnenluchtstromen
Toestand van het materiaal	Onbeschadigd, niet verweerd

#	Type	Referentie	Resultaat
4.1	Puntmonster	8	Chrysotiel

Beschrijving	Cementplaat
Omgeving	Binnen
Primaire drager	Binnenwand
Asbestmateriaal	Plaat, paneel, tablet - Generiek
Bindmiddel van asbestmateriaal	Cement
Gebondenheid op basis van bindmiddel	Hecht
Hoeveelheid (oppervlakte - dikte - aantal)	<ul style="list-style-type: none"> <li>• 5,00 m<sup>2</sup> - 2,00 cm - 1 stuk</li> </ul>
Totaal volume	0,10 m <sup>3</sup>
Eenvoudig bereikbaar	Ja
Bevestigingswijze	<ul style="list-style-type: none"> <li>• Geklemd</li> </ul>
Identificatiemethode	Een monstername door de asbestdeskundige met laboanalyse door een asbestlabo.
Destructieve handeling voor identificatie	Nee
Opmerking	<p>De vermelde oppervlaktes, diktes, gewichten en volumes betreffen een beredeneerde schatting. Er worden geen rechten verleend aan deze oppervlaktes/diktes/volumes.</p> <p>Er bevindt zich een cement plaat in de schouw , mogelijks is dit een asbesthoudende toepassing. Een staal kon niet genomen worden om beschadiging te vermijden (breken van de plaat). Controle/staalname aangewezen bij renovatiewerken.</p>

- Zorg voor een veilig beheer. Vermijd het beschadigen van het asbestmateriaal. Controleer de toestand jaarlijks op wijzigingen.
- Voer bijkomende staalname(s) uit.

- Eenvoudige handelingen: enkel door erkend asbestverwijderaar EH erkend saneerder asbesthoudend plaatmateriaal en asbestkarton. Het asbest moet gefixeerd zijn en de saneerder moet het eenvoudig kunnen demonteren, wegnemen en verpakken zonder de asbesthoudende materialen te breken of beschadigen Preventiemaatregelen bij verwijdering: Saneerder zal de verwijderingsmethode toelichten in zijn werkplan > de te verwijderen of te demonteren materialen worden voorafgaand gefixeerd met een daarvoor speciaal ontwikkelde vloeistof teneinde de hoeveelheid asbestvezels in de lucht zo laag mogelijk te houden > de techniek voor uitvoering wordt geëvalueerd door luchtmetingen uitgevoerd door een erkend laboratorium, om na te gaan of door de toepassing van deze techniek, het asbestgehalte in de lucht niet hoger is dan 0,01 vezel per cm<sup>3</sup> (indien deze concentratie wordt overschreden, dan zal de techniek HZ worden toegepast ) Zie ook link Zie <https://ovam.vlaanderen.be/wie-mag-wat-verwijderen> <https://ovam.vlaanderen.be/voorzorgsmaatregelen-bij-asbestverwijdering> <https://ovam.vlaanderen.be/asbestafval-afvoeren> Zie ook wetgevend kader (website van de OVAM en CODEX

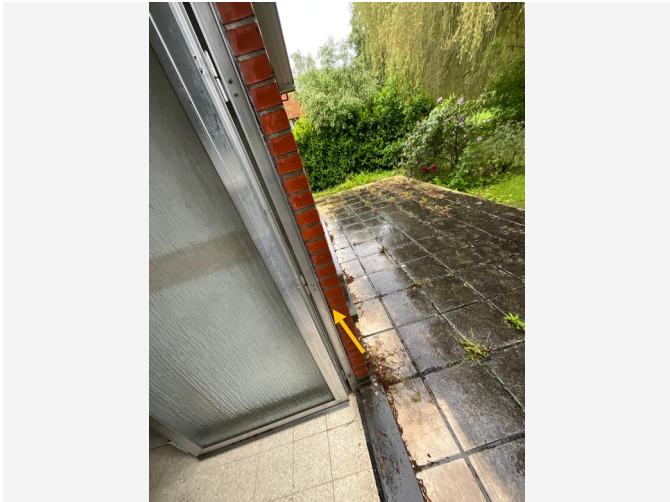
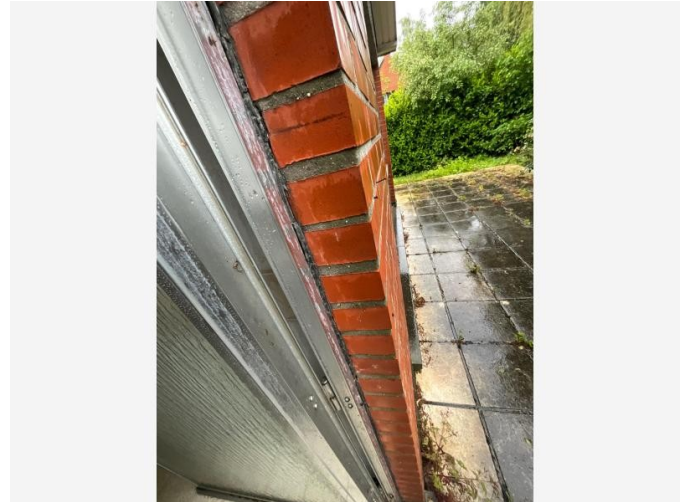
Eindbeoordeling materiaalrisico	Laag materiaalrisico en/of verlaagde kans op vezelvrijgave
---------------------------------	--

Gebondenheid	Categorie 1: hechtgebonden in oorsprong
Asbestsoort (vezeltype)	Alleen chrysotiel aanwezig
Asbestconcentratie	Laag (< 50%)
Afschermingsgraad van het gehele materiaal	Geheel of deels vrij aan de buitenlucht, maar geen contact met binnenlucht
Toestand van het materiaal	Licht beschadigd, licht verweerd. Intacte calciumsilicaatplaat of materiaal met categorie 3-gebondenheid

#	Type	Referentie	Resultaat
5.1	Puntmonster	6	Chrysotiel

Beschrijving	Kit kozijn-muur (met staalname) aluminium raam
Omgeving	Buiten
Primaire drager	Wandopening verticaal (raam, deur, ...)
Asbestmateriaal	In-situ afwerkingslagen - Pasta, stopverf, voegsel, stopsel, vulsel, mastiek, kitten, ...
Bindmiddel van asbestmateriaal	Kitten, mastiek, pasta
Gebondenheid op basis van bindmiddel	Hecht
Hoeveelheid (lengte - aantal)	<ul style="list-style-type: none"><li>• 75,00 m - 1 stuk</li></ul>
Totale lengte	75,00 m
Eenvoudig bereikbaar	Ja
Bevestigingswijze	<ul style="list-style-type: none"><li>• Verlijmd, ingegoten, versmeerd</li></ul>
Identificatiemethode	Een monstername door de asbestdeskundige met laboanalyse door een asbestlabo.
Destructieve handeling voor identificatie	Nee
Opmerking	Notitie hoeveelheden betreft +/- 75 Het gewicht en lm is een beredeneerde schatting. Er worden geen rechten verleend aan deze oppervlaktes. De dikte is een schatting die voorkomt uit de monsterplaatsen en is daarom niet altijd representatief

- Zorg voor een veilig beheer. Vermijd het beschadigen van het asbestmateriaal. Controleer de toestand jaarlijks op wijzigingen.

- Eenvoudige handelingen: mag via doe-het-zelf of door werknemer(s) met opleidingsattest eenvoudige handelingen aluminium raam:

Wordt sterk afgeraden deze toepassing via doe-het-zelf te verwijderen omwille van reële kans op vezelvrijgave. verwijdering doe het zelf en EH opgeleid personeel : De toepassing extra fixeren en losbeitelen  
Standaard dragen van de nodige wegwerp beschermingsmiddelen FFP 3 masker , handschoenen en tyvec  
CAT III type 5-6 , afspoelbaar schoeisel

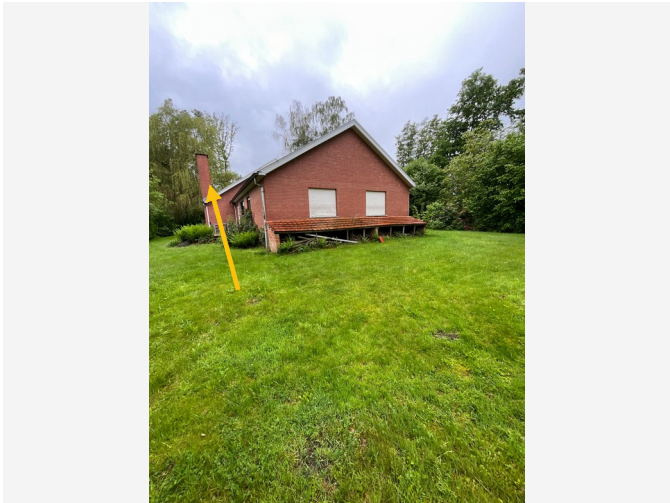
**Reden:** Het te onderzoeken materiaal situeert zich hoger dan 3,50 m te rekenen vanaf een veilige ondergrond

**Uitleg van de asbestdeskundige:** Bij werken (dak of reiniging schouw) kan een stelling geplaatst worden, het is niet duidelijk of er asbestverdachte materialen aanwezig zijn in/rond de schouw.

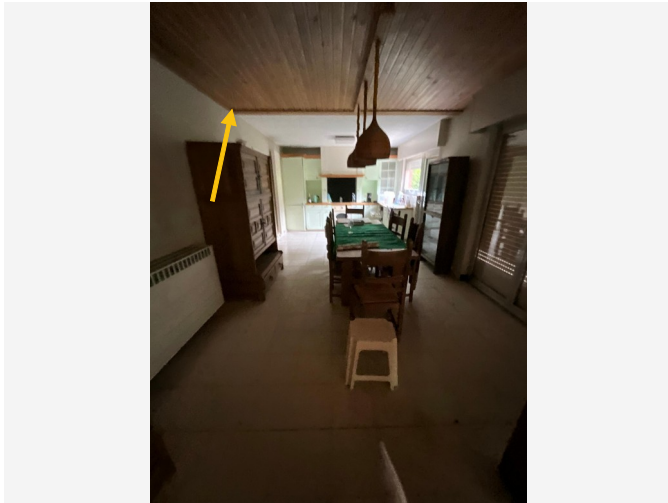
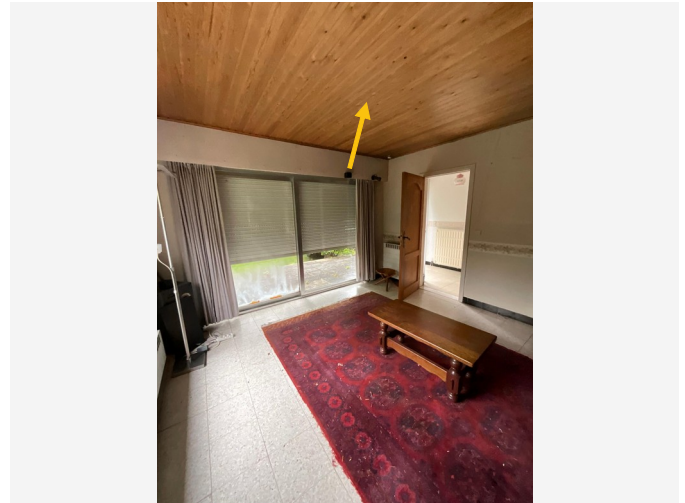
De valse plafonds bestaan uit houtwerk en gyproc. Het is niet duidelijk of er achteraan nog asbesthoudende materialen aanwezig zijn. Extra onderzoek bij werken is aangewezen.
