# Asbestinventarisatetest

Werftsesteenweg 5, 2220 Heist-op-den-Berg  
Gemeenschappelijke delen

Attestnummer : 20250117-000188.000

Uitgegeven op : 17.01.2025

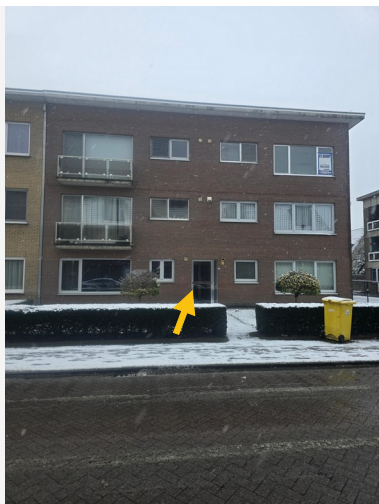
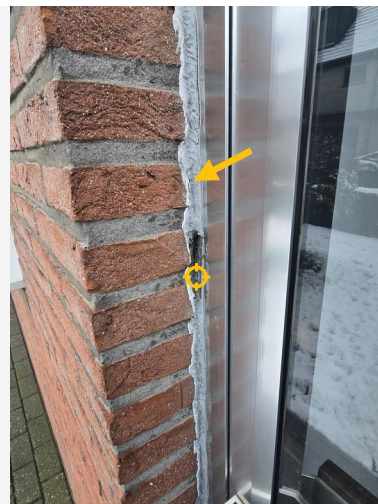
Laag materiaalrisico en/of verlaagde kans op vezelvrijgave

#	Type	Referentie	Resultaat
1.1	Puntmonster	4. mastiek deur traphal (tussen gevel en profiel)	Chrysotiel

<b>Beschrijving</b>	Mastiek deur traphal (tussen gevel en profiel)
<b>Omgeving</b>	Binnen
<b>Primaire drager</b>	Wandopening verticaal (raam, deur, ...)
<b>Asbestmateriaal</b>	In-situ afwerkingslagen - Pasta, stopverf, voegsel, stopsel, vulsel, mastiek, katten, ...
<b>Bindmiddel van asbestmateriaal</b>	Kitten, mastiek, pasta
<b>Gebondenheid op basis van bindmiddel</b>	Hecht
<b>Hoeveelheid (gewicht - aantal)</b>	<ul style="list-style-type: none"><li>• 0,70 kg - 1 stuk</li></ul>
<b>Totaal gewicht</b>	0,70 kg
<b>Eenvoudig bereikbaar</b>	Ja
<b>Bevestigingswijze</b>	<ul style="list-style-type: none"><li>• Verlijmd, ingegoten, versmeerd</li></ul>
<b>Identificatiemethode</b>	Vaststelling met monstername
<b>Destructieve handeling voor identificatie</b>	Nee
<b>Opmerking</b>	Deze oppervlakte, volumes en gewichten zijn niet gemeten, maar geschat op basis van een benadering van de aanwezige katten (de opgegeven hoeveelheden mogen niet gebruikt worden als maatstaf voor heffingen).

Zorgvuldig beheren

- Zorg voor een veilig beheer. Vermijd het beschadigen van het asbestmateriaal. Controleer de toestand jaarlijks op wijzigingen.

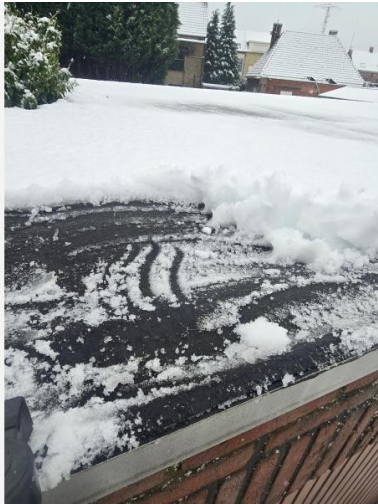
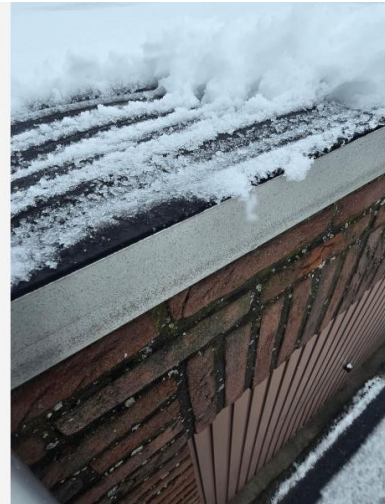
Eindbeoordeling materiaalrisico	Laag materiaalrisico en/of verlaagde kans op vezelvrijgave
---------------------------------	--

Beschrijving	Roofing
Omgeving	Buiten
Primaire drager	Plat dak
Asbestmateriaal	Dak- en gevelbekleding - Roofing
Bindmiddel van asbestmateriaal	Bitumen (roofing, teer, asfalt)
Gebondenheid op basis van bindmiddel	Hecht
Hoeveelheid (oppervlakte - aantal)	<ul style="list-style-type: none"> <li>• 120,00 m<sup>2</sup> - 1 stuk</li> </ul>
Totale oppervlakte	120,00 m <sup>2</sup>
Eenvoudig bereikbaar	Ja
Bevestigingswijze	<ul style="list-style-type: none"> <li>• Verlijmd, ingegoten, versmeerd</li> </ul>
Identificatiemethode	<p>Vaststelling zonder monsternamen</p> <p>Motivatie: Groot risico op structurele gevolgschade (lekkenschade, werking installatie,...)</p>
Destructieve handeling voor identificatie	Nee
Opmerking	<p>Deze oppervlakte, volumes en gewichten zijn niet gemeten, maar geschat op basis van een benadering van de aanwezige roofing (de opgegeven hoeveelheden mogen niet gebruikt worden als maatstaf voor heffingen).</p> <p>Om gevolgschade en lekkages te voorkomen, is de roofing niet bemonsterd.</p> <p>Bij renovatie of sloop dient er een destructief onderzoek uitgevoerd te worden van de roofing (staalname tot op de drager).</p>

Zorgvuldig beheren

- Zorg voor een veilig beheer en verwijder dit asbestmateriaal wanneer het bij werken eenvoudig bereikbaar wordt. Controleer de toestand jaarlijks op wijzigingen.
- Voer bijkomende staalname(s) uit.

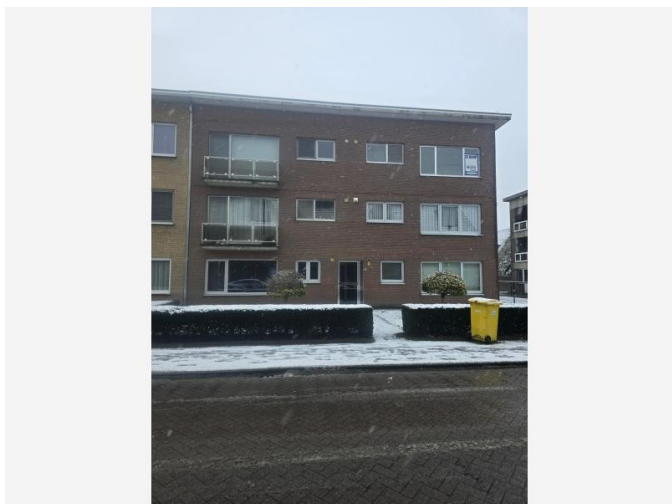
**Reden:** Het te onderzoeken materiaal situeert zich hoger dan 3,50 m te rekenen vanaf een veilige ondergrond

**Uitleg van de asbestdeskundige:** In het kader van een asbestattest voor overdracht (verkoop, schenking), hoeven toepassingen die zich hoger dan 3,5m vanaf een veilige ondergrond situeren, niet onderzocht te worden.

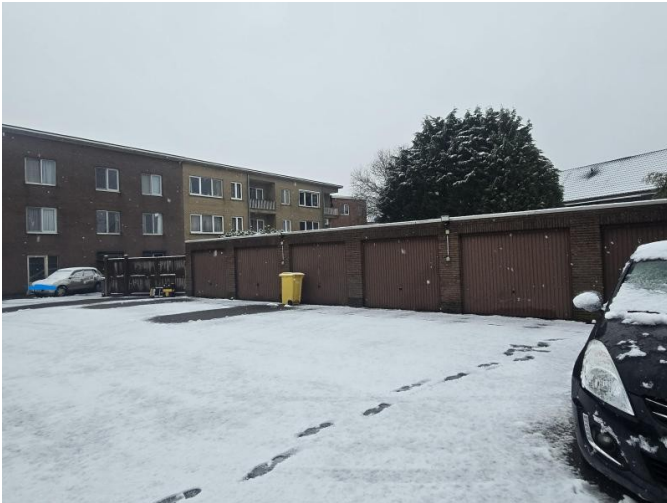
**Reden:** Er is geen volledige risicobeoordeling mogelijk

**Uitleg van de asbestdeskundige:** Er kan geen uitspraak gedaan worden over de niet-zichtbare zijgevels/achtergevel vanwege de gesloten bebouwing.

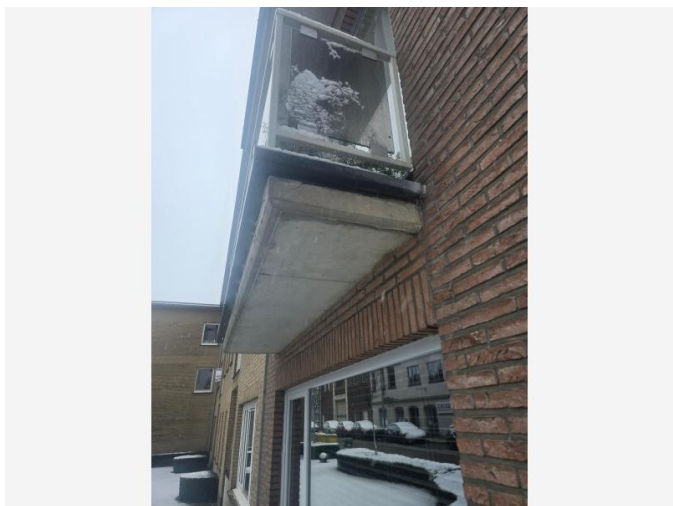
**Reden:** Het te onderzoeken materiaal situeert zich hoger dan 3,50 m te rekenen vanaf een veilige ondergrond

**Uitleg van de asbestdeskundige:** De vloerbedekking van de terrassen van het appartementsgebouw kan niet worden vastgesteld zonder de private delen te betreden.

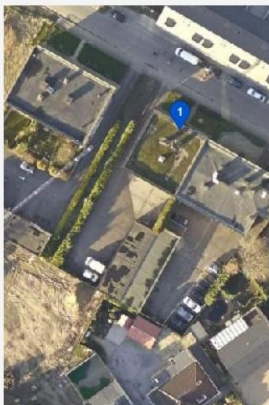
# Fiche 6: Schoorsteen rookgaskanaal schouw - beoordeling

**Reden:** Het te onderzoeken materiaal situeert zich hoger dan 3,50 m te rekenen vanaf een veilige ondergrond

**Uitleg van de asbestdeskundige:** Het rookgaskanaal is niet beoordeeld. Aan de buitenzijde is het hoger dan 3,5 meter om de schoorsteen te inspecteren. Het is niet zichtbaar of er een asbestverdacht rookgaskanaal aanwezig is in de schoorsteen. Conform ons inspectieprotocol mogen wij een beperking invoeren voor hoogtes hoger dan 3,5 m. Laat dit onderzoeken bij eventuele werken. Er dient dan een nieuwe afspraak gemaakt te worden. Er moet daarbij een hoogtewerker voorzien worden, evenals iemand die bevoegd is om deze te bedienen en eventueel een techniker die de al dan niet aanwezige schouwhoed kan afnemen en weer terugplaatsen.

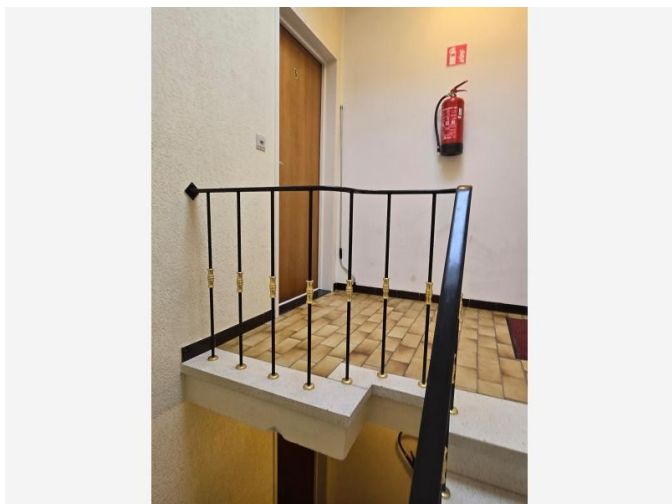
Intacte laag vloertegels aanwezig zonder zichtbare beschadigingen. Deze werden vroeger soms verlijmd mbv asbesthoudende lijmlaag. Laat dit zeker onderzoeken bij afbraak- of renovatiewerken dmv staalname (destructief onderzoek).

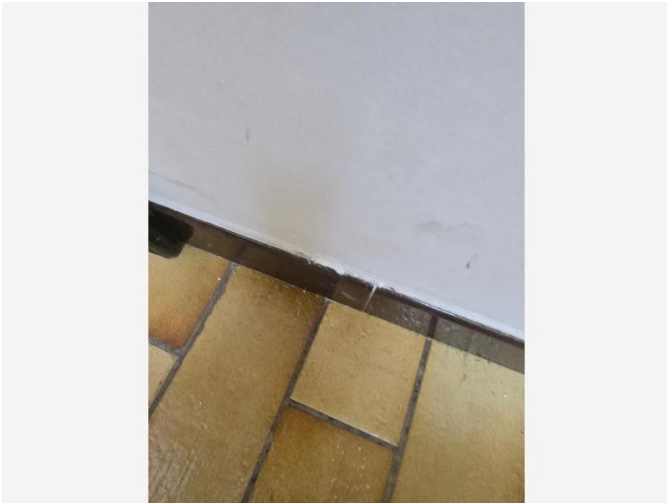
Er zijn plinten tegen de muur gelijmd. Deze zijn intact zonder zichtbare beschadigingen. Plinten werden vroeger soms verlijmd met asbesthoudende lijm. Laat dit onderzoeken bij afbraak- of renovatiewerken dmv destructief onderzoek.

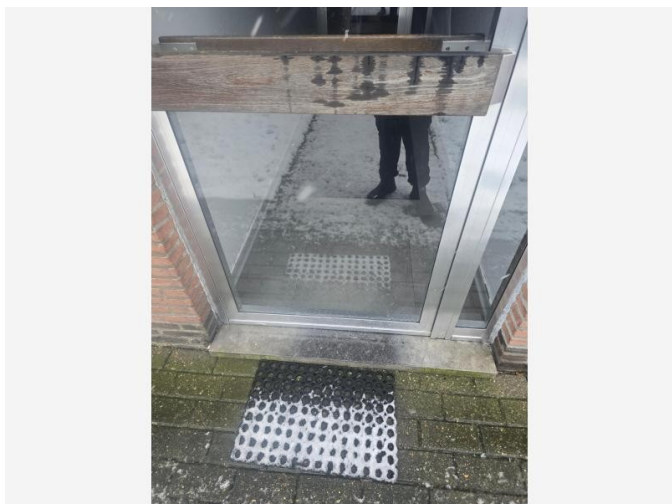
De deurdorpel van traphal is uit arduin en is niet asbestverdacht.

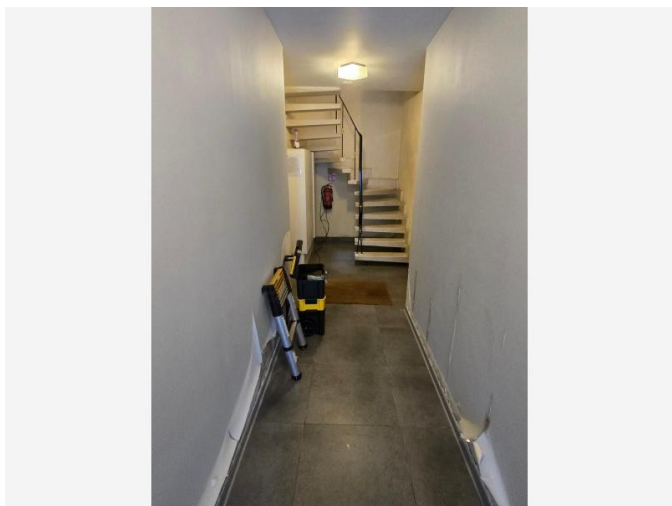
Alle muren werden op regelmatige basis/afstand auditief geïnspecteerd, waarbij geen afwijkingen of onregelmatigheden werden vastgesteld.

Volledig uitsluitel kan enkel door destructief onderzoek.

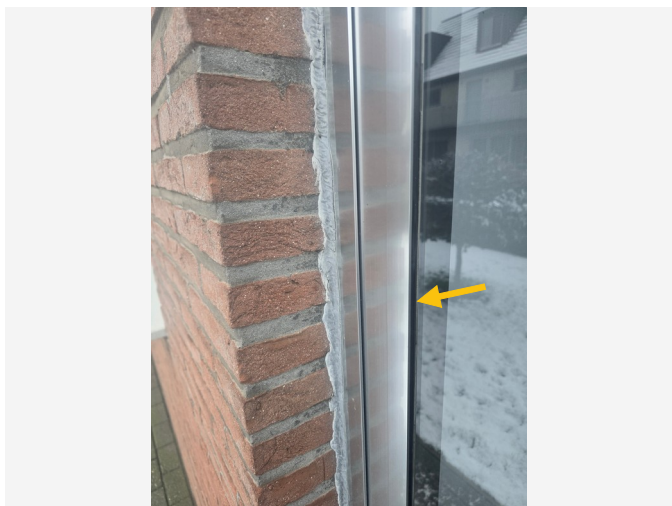
De dichtingslagen van de deuren van de traphal (tussen profiel en glas) zijn soepel en veren terug bij het indrukken. Niet asbestverdacht.

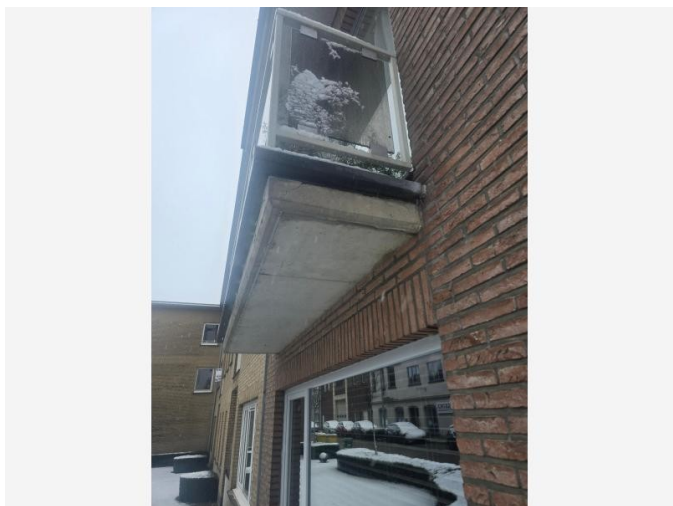
De borstweringen van de terrassen zijn opgebouwd uit metaal en glas. Niet asbestverdacht.

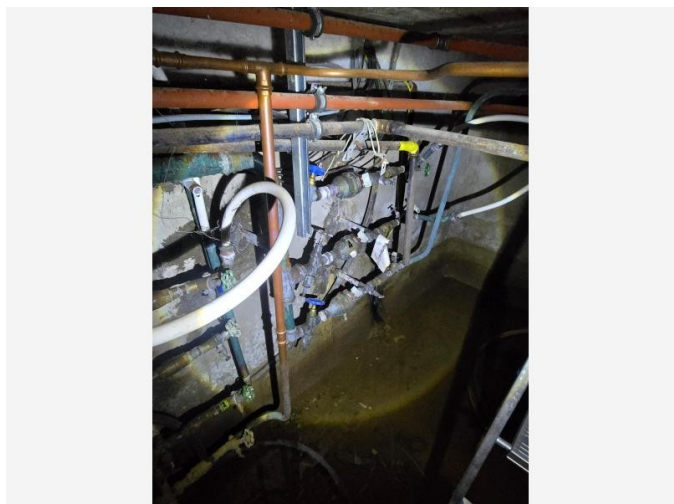
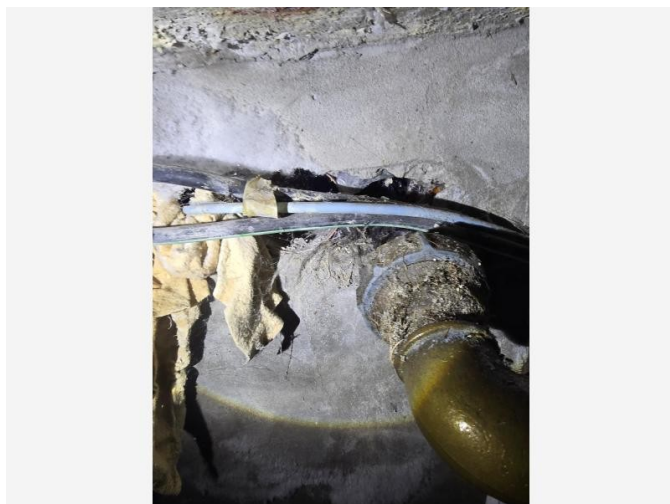
Geen asbest

#	Type	Referentie	Resultaat
13.1	Mengmonster	3. cementering keldermuur	Geen asbest

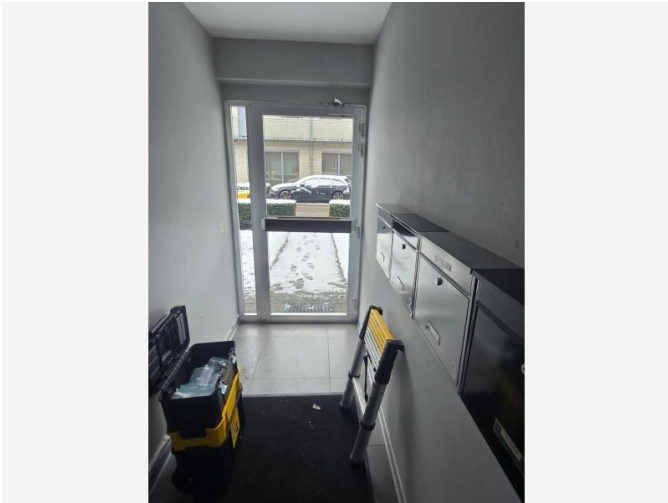
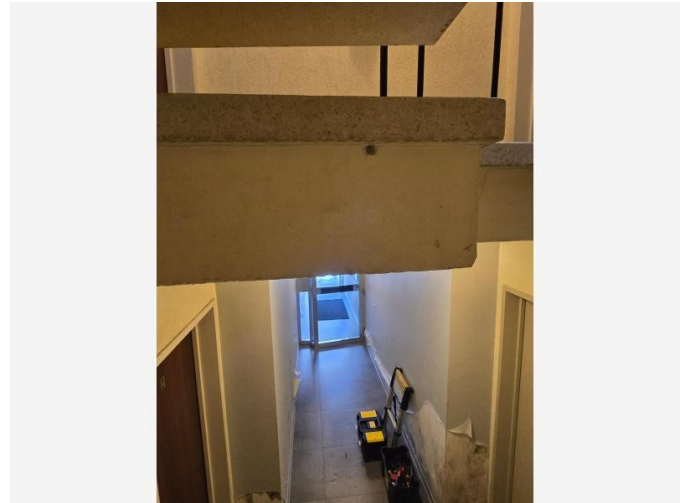
# Fiche 14: Pleisterwerk traphal

Geen asbest

#	Type	Referentie	Resultaat
14.1	Mengmonster	1. pleisterwerk traphal	Geen asbest

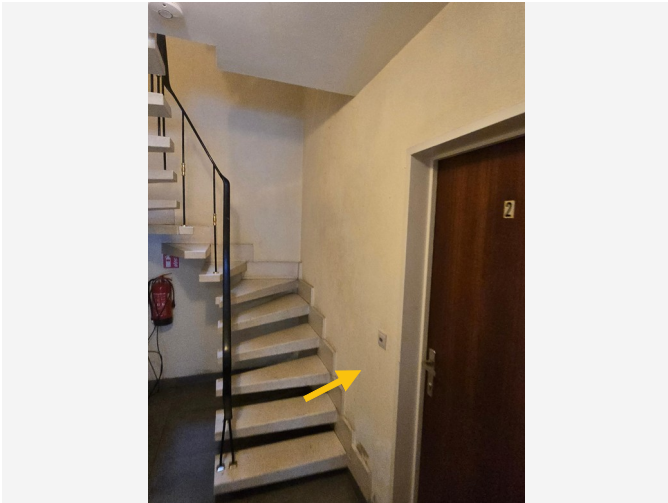
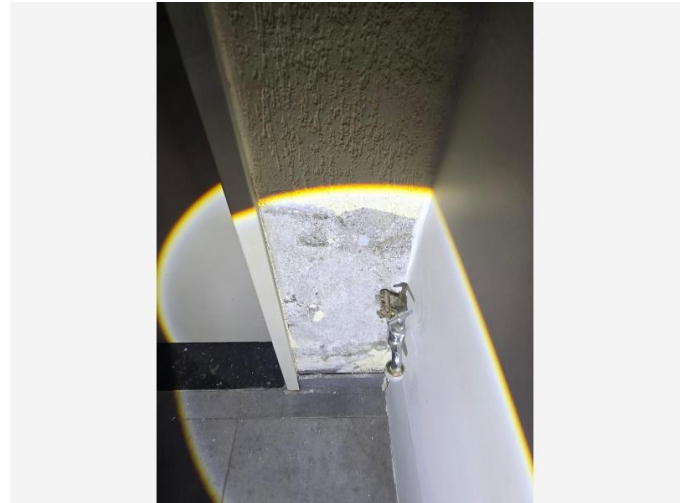
# Fiche 15: Crepi traphal

Geen asbest

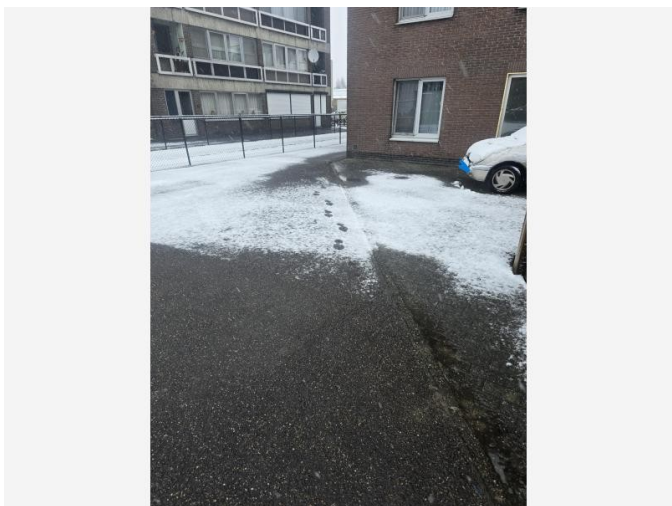
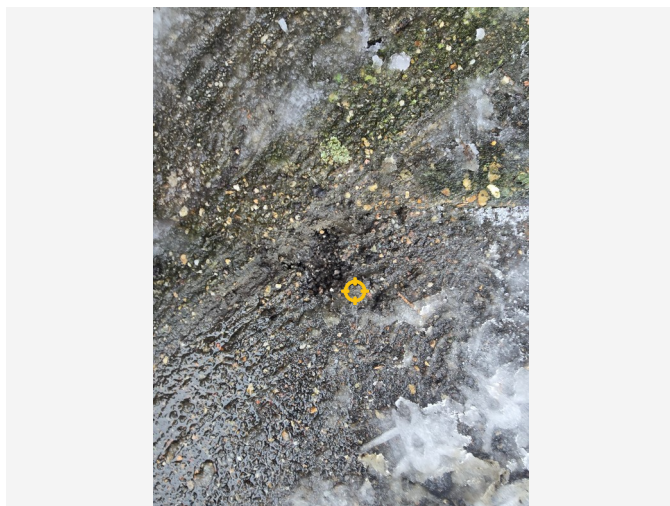
## Fiche 16: Asfaltverharding

Geen asbest
