Asbestinventarisatetest

Werftsesteenweg 5/3, 2220 Heist-op-den-Berg

Attestnummer : 20260610-000080.000

Uitgegeven op : 10.06.2026

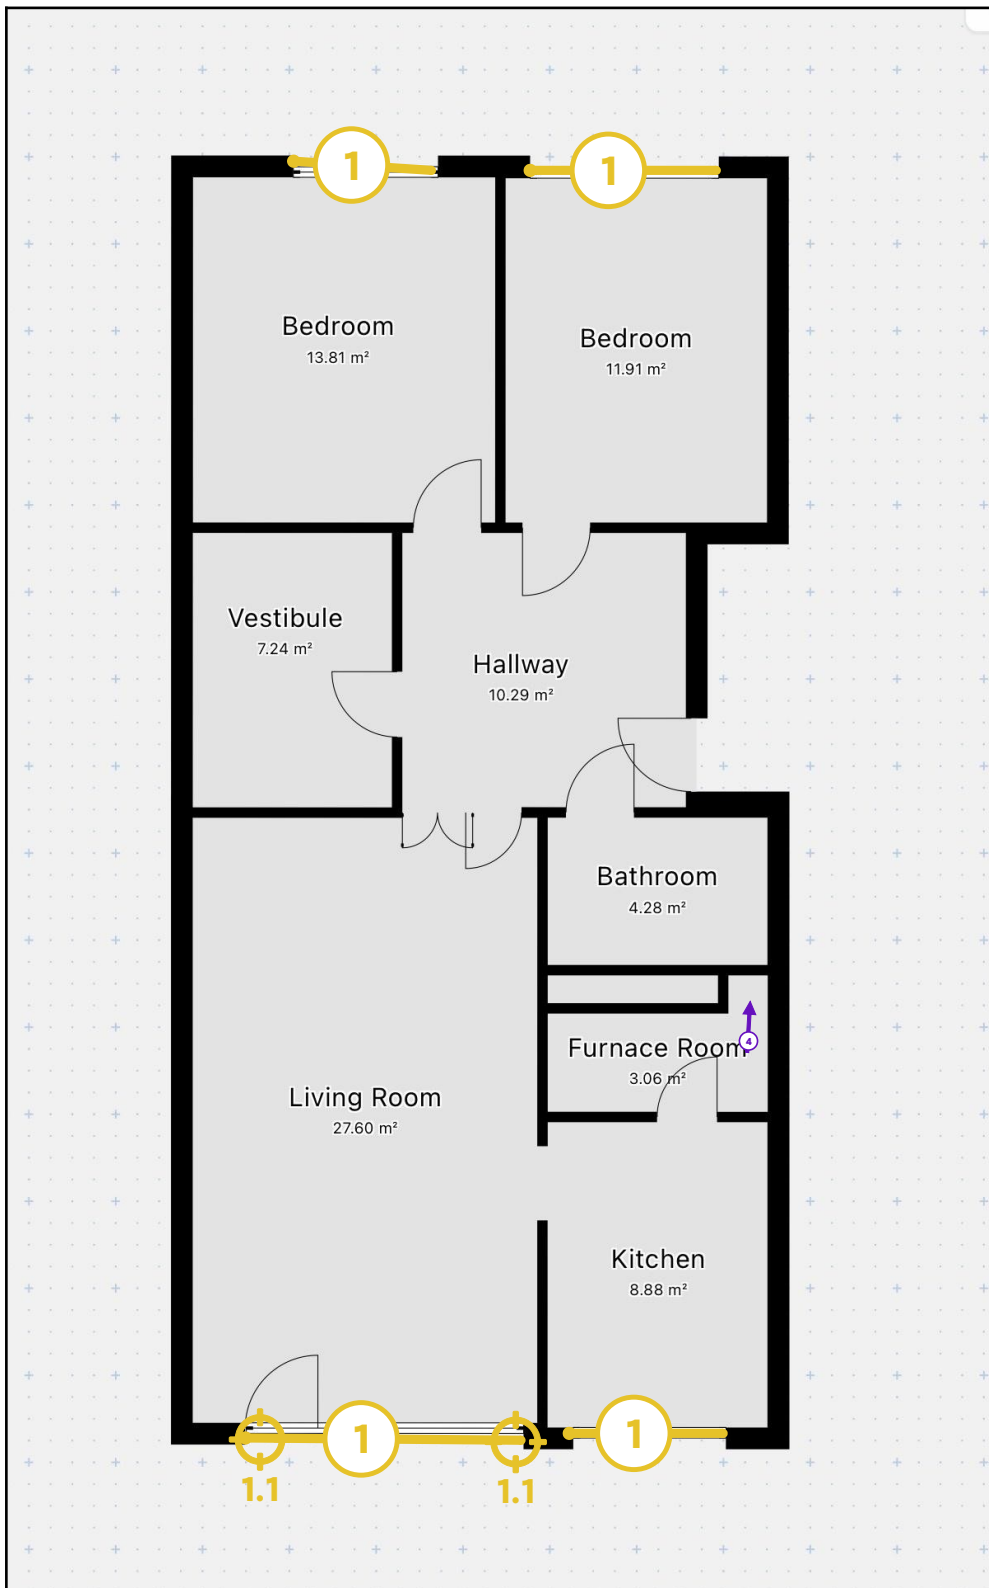
Plan 1.1: Appartement 3

1. Kit kozijn-muur (met staalname) aluminium raam	Asbestmateriaal	Zorgvuldig beheren
1.1 Code: Kit	Mengmonster	-
4. CV Ketel niet verdacht	Overige ruimte of materiaal	-

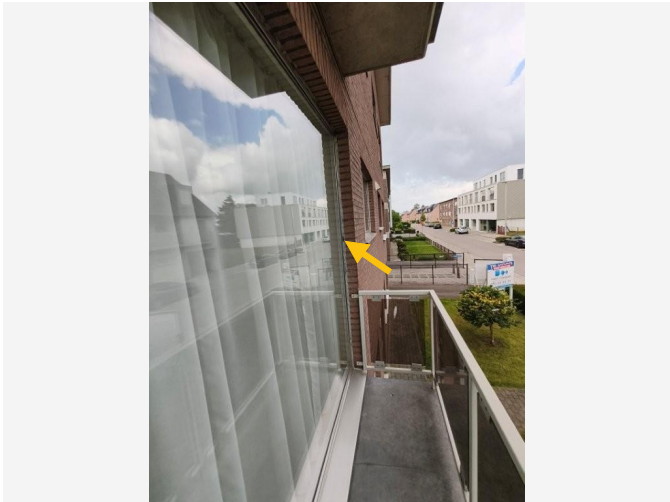
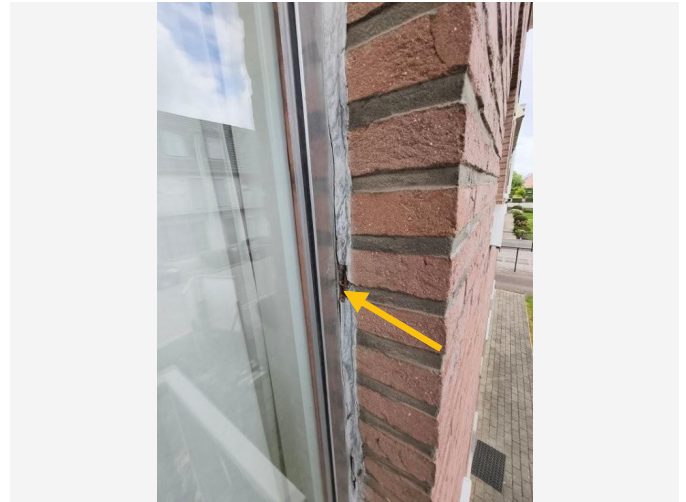
Asbestmaterialen

Het asbestmateriaal valt onder de mijlpaal van 2040.

Eindbeoordeling materiaalrisico	Laag materiaalrisico en/of verlaagde kans op vezelvrijgave
---------------------------------	--

Gebondenheid	Categorie 1: hechtgebonden in oorsprong
Asbestsoort (vezeltype)	Alleen chrysotiel aanwezig
Asbestconcentratie	Laag (< 50%)
Afschermingsgraad van het gehele materiaal	Geheel of deels vrij aan de buitenlucht, maar geen contact met binnenlucht
Toestand van het materiaal	Licht beschadigd, licht verweerd. Intacte calciumsilicaatplaat of materiaal met categorie 3-gebondenheid

#	Type	Referentie	Resultaat
1.1	Mengmonster	Kit	Chrysotiel

Beschrijving	Kit kozijn-muur (met staalname) aluminium raam
Omgeving	Buiten
Primaire drager	Wandopening verticaal (raam, deur, ...)
Asbestmateriaal	In-situ afwerkingslagen - Pasta, stopverf, voegsel, stopsel, vulsel, mastiek, kitten, ...
Bindmiddel van asbestmateriaal	Kitten, mastiek, pasta
Gebondenheid op basis van bindmiddel	Hecht
Hoeveelheid (lengte - aantal)	<ul style="list-style-type: none">• 4,00 m - 1 stuk• 6,00 m - 2 stuks• 10,00 m - 1 stuk
Totale lengte	26,00 m
Eenvoudig bereikbaar	Ja
Bevestigingswijze	<ul style="list-style-type: none">• Verlijmd, ingegoten, versmeerd
Identificatiemethode	Een monstername door de asbestdeskundige met laboanalyse door een asbestlabo.
Destructieve handeling voor identificatie	Nee
Opmerking	Notitie hoeveelheden betreft +/- Het gewicht en lm is een beredeende schatting. Er worden geen rechten verleend aan deze oppervlaktes. De dikte is een schatting die voorkomt uit de monsterplaatsen en is daarom niet altijd representatief

Zorgvuldig beheren

- Zorg voor een veilig beheer. Vermijd het beschadigen van het asbestmateriaal. Controleer de toestand jaarlijks op wijzigingen.

- Eenvoudige handelingen: mag via doe-het-zelf of door werknemer(s) met opleidingsattest eenvoudige handelingen aluminium raam:

Wordt sterk afgeraden deze toepassing via doe-het-zelf te verwijderen omwille van reële kans op vezelvrijgave. verwijdering doe het zelf en EH opgeleid personeel : De toepassing extra fixeren en losbeitelen
Standaard dragen van de nodige wegwerp beschermingsmiddelen FFP 3 masker , handschoenen en tyvec
CAT III type 5-6 , afspoelbaar schoeisel

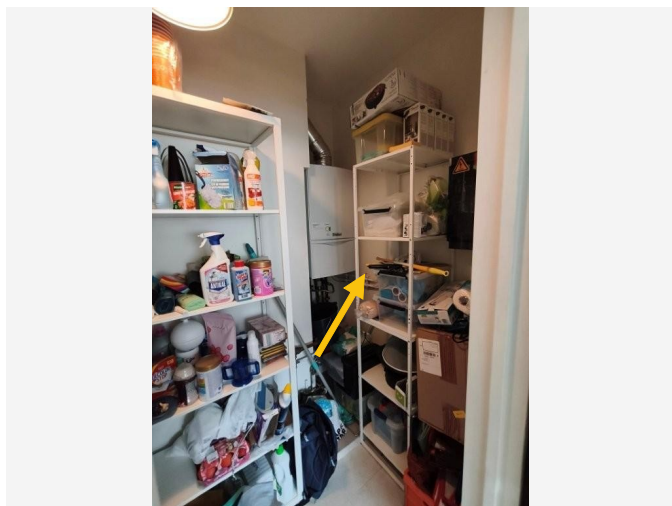
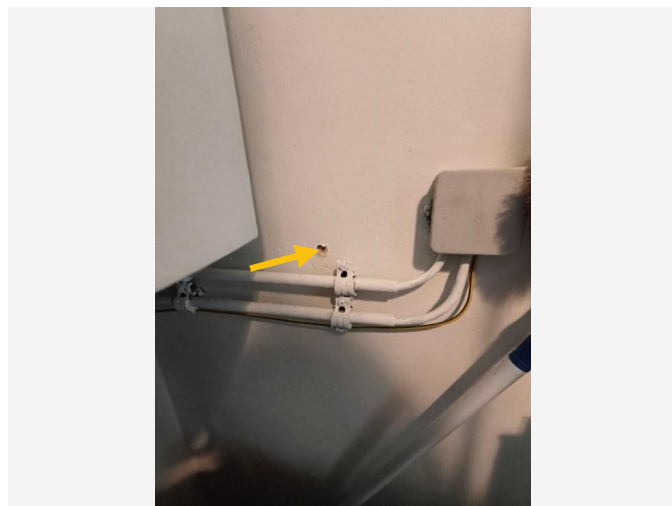
Fiche 2: Muurpleister

Geen asbest

#	Type	Referentie	Resultaat
2.1	Mengmonster	Pw	Geen asbest

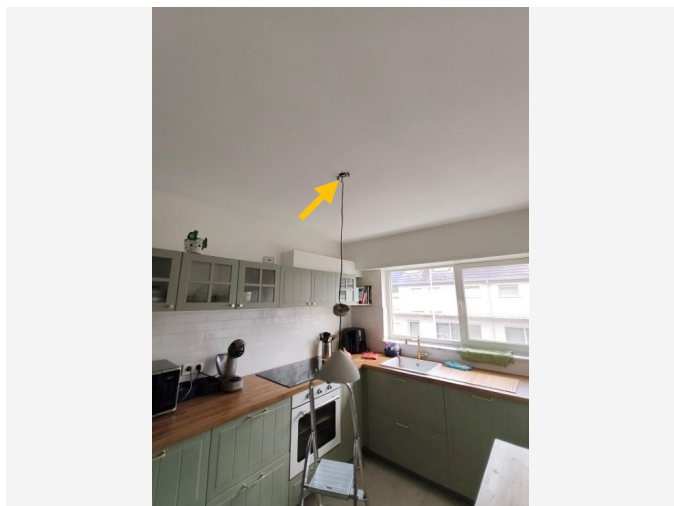
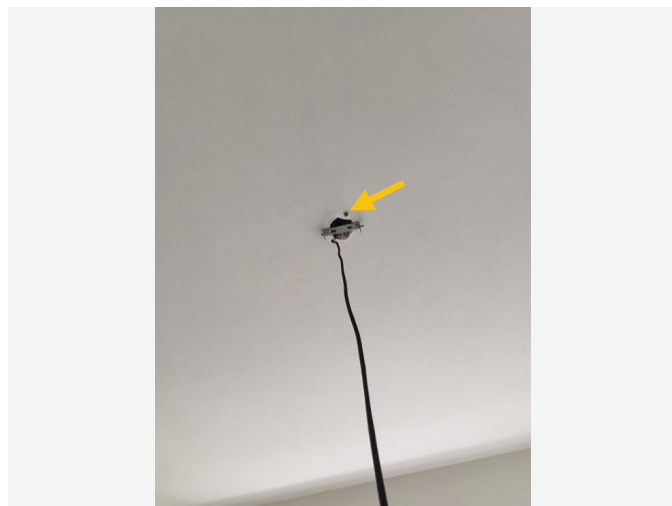
Fiche 3: Plafondpleister

Geen asbest

#	Type	Referentie	Resultaat
3.1	Mengmonster	Pp	Geen asbest

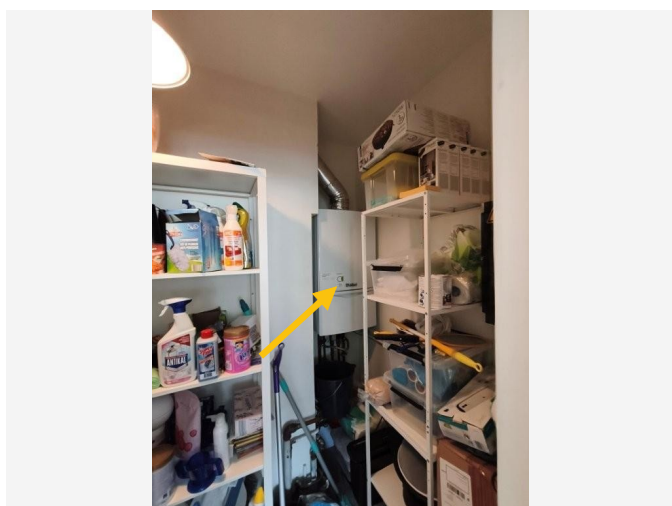
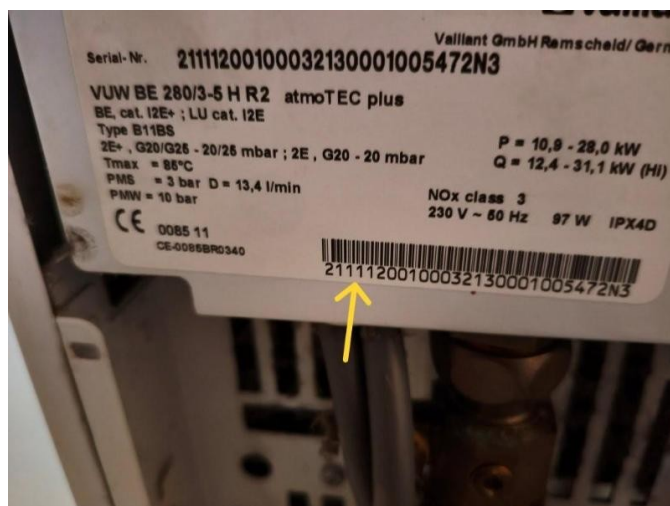
Beschrijving	Notitie	Terug te vinden op plannen
Fiche 4: CV Ketel niet verdacht	De CV ketel werd gecontroleerd(bwj 2011) en is niet asbest verdacht geen risico bouwjaar.	Plan 1.1: Appartement 3
Fiche 5: rookgaskanalen (niet aanwezig)	Het rookgaskanaal is uitgevoerd met een stalen buis.	Plan 1.4: Appartement 3
