# Asbestinventarisat attest

Isschotweg 204, 2222 Heist-op-den-Berg

Attestnummer : 20260701-000367.000

Uitgegeven op : 01.07.2026

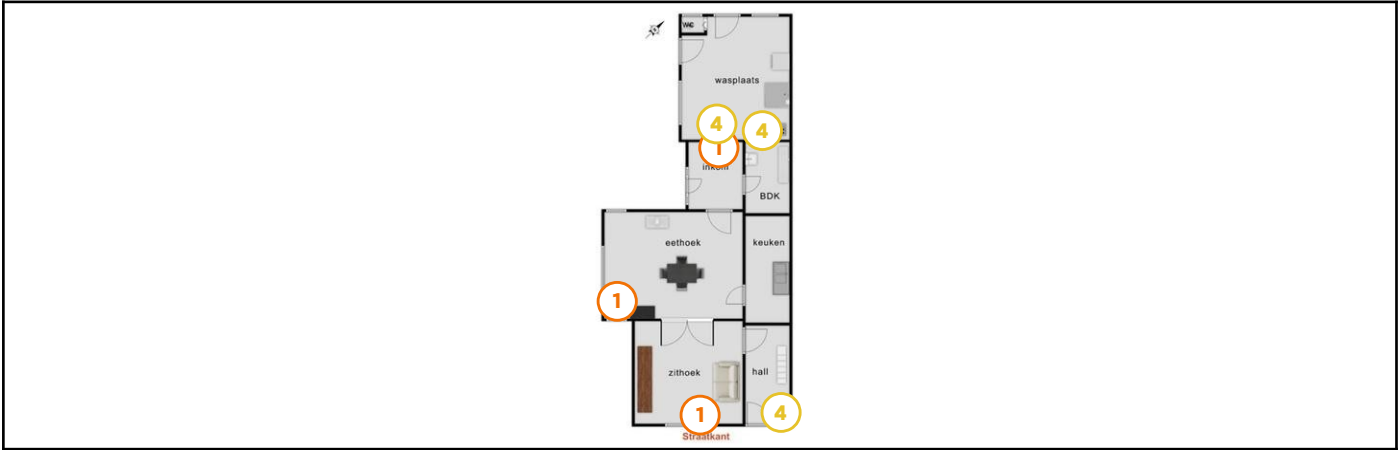
# Plan 1.1: Bakeliet (niv. 0)

| Beschrijving | Type | Actie |
|---|---|---|
| 1. Bakelieten radiatorknoppen | Asbestmateriaal | Verwijderen |
| 4. Bakelieten elektrische componenten | Asbestmateriaal | Zorgvuldig beheren |

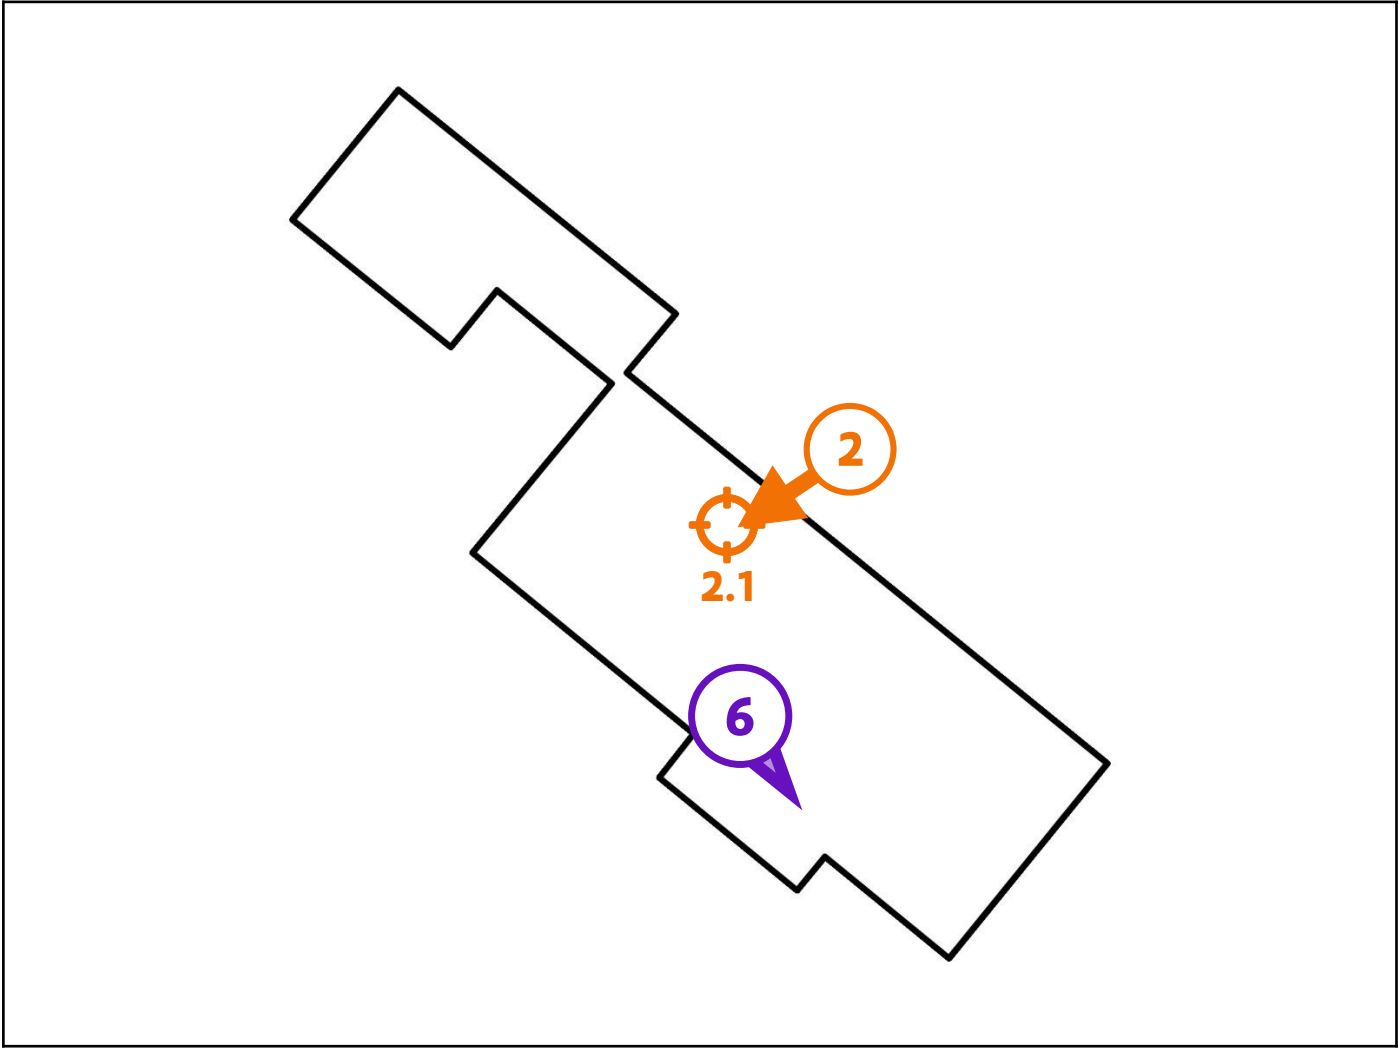
# Plan 1.14: Rookgaskanaal

| Beschrijving | Type | Actie |
|---|---|---|
| 2. Rookgaskanaal/schouw | Asbestmateriaal | <a href="#">Verwijderen</a> |
| 6. Schouw | Beperking | - |

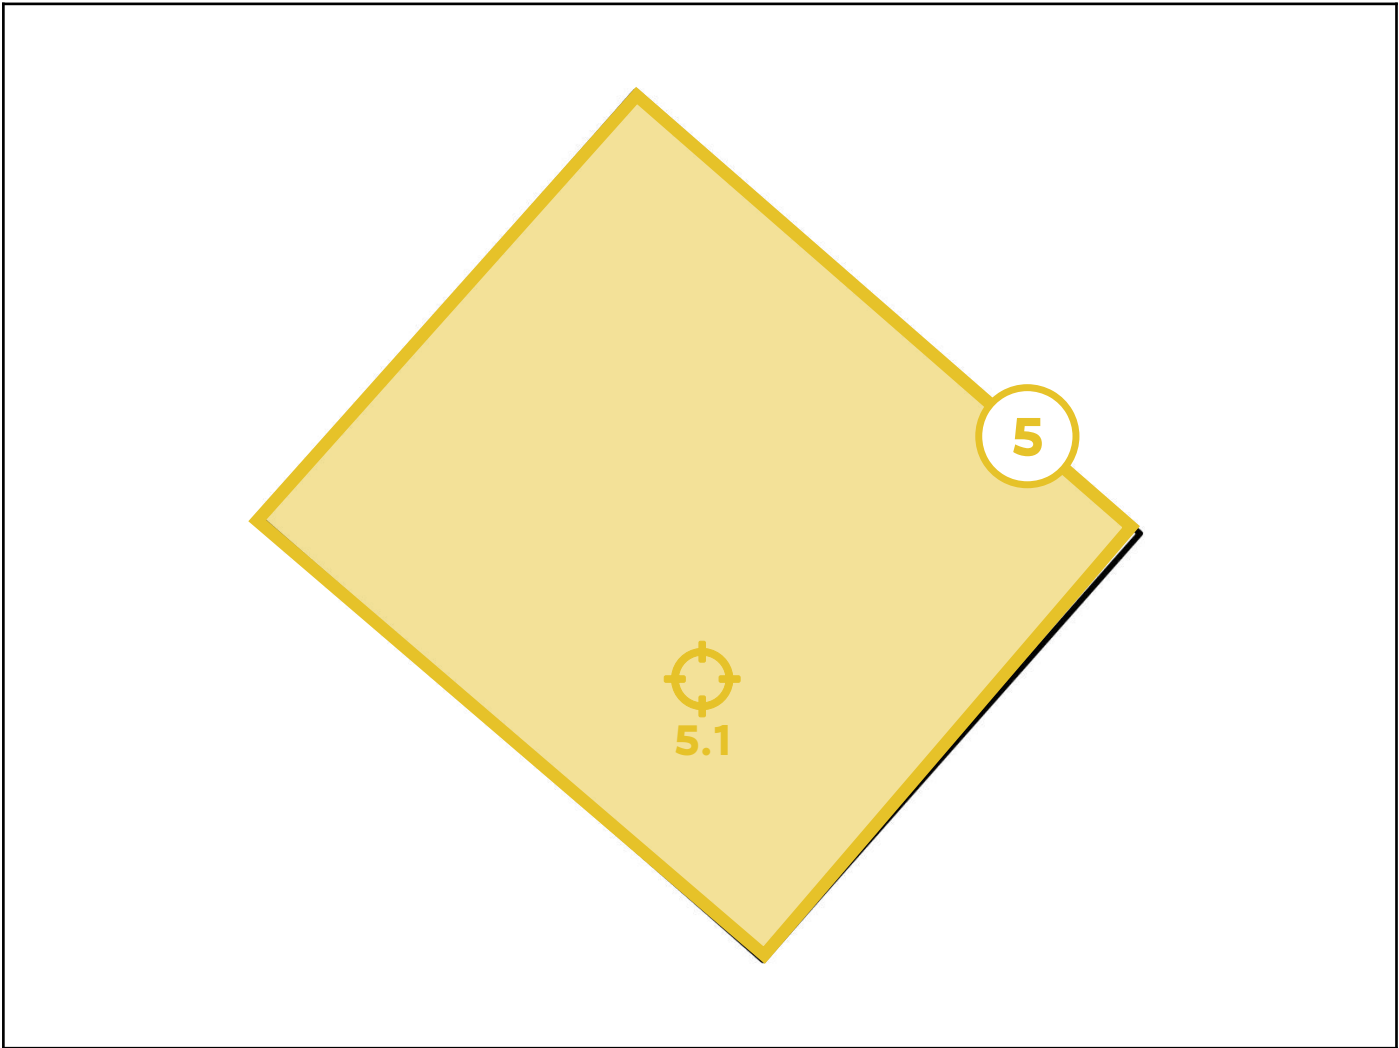
### Plan 3.2: Plafond in vezelcement

| Beschrijving | Type | Actie |
|---|---|---|
| 5. Vezelcement plaat, vogelkooi (plafond) | Asbestmateriaal | Zorgvuldig beheren |

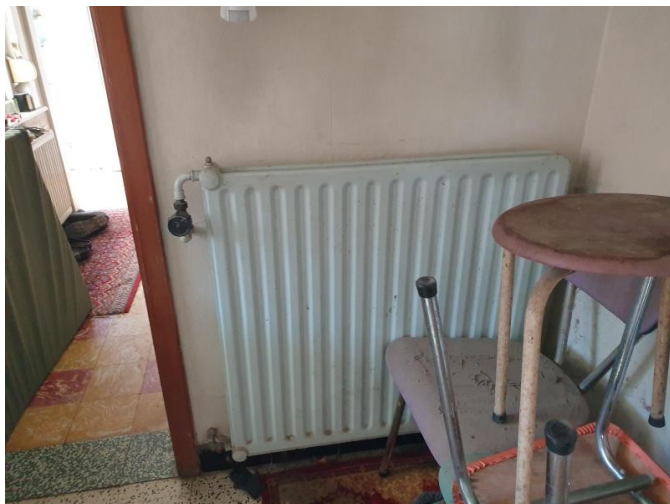
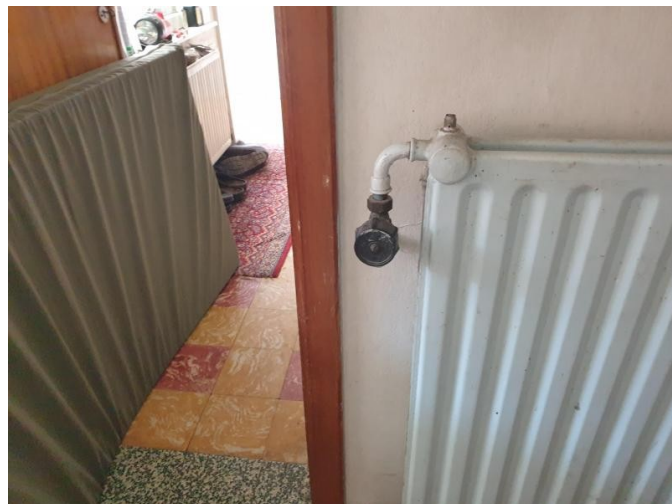
| Eindbeoordeling materiaalsrisico | Verhoogd materiaalsrisico en/of verhoogde kans op vezelvrijgave |

| Asbestsoort (vezeltype) | Crocidoliet aanwezig |
| Toestand van het materiaal | Licht beschadigd, licht verweerd. Intacte calciumsilicaatplaat of materiaal met categorie 3-gebondenheid |

| Opmerking | <p>Sommige oudere radiatorknoppen zijn vervaardigd uit een donkerbruin tot zwart fenolformaldehyderesin (bakeliet). Dergelijke componenten worden in constructies met risicobouwjaar als asbestverdacht beschouwd, aangezien in historische bakeliettoepassingen soms asbestvezels verwerkt werden ter verbetering van de hittebestendigheid.</p> <p>De zichtbare oppervlakken vertonen geen slijtage en zijn in intacte toestand.</p> <p>De toepassingen worden als asbestverdacht opgenomen conform de richtlijnen van het inspectieprotocol. Een representatieve monstername werd niet uitgevoerd aangezien staalname zou leiden tot anders dan inherente schade aan het materiaal.</p> |

Verwijderen

- Zorg voor een veilig beheer. Vermijd het beschadigen van het asbestmateriaal. Controleer de toestand jaarlijks op wijzigingen.
- Voer bijkomende staalname(s) uit.

- Eenvoudige handelingen: mag via doe-het-zelf of door werknemer(s) met opleidingsattest eenvoudige handelingen  
De toepassingen zijn in goede staat en kunnen eenvoudig verwijderd worden door deze los te schroeven en te ontkoppelen van de radiators. Indien nodig vraag hulp aan een loodgieter om de componenten af te koppelen.

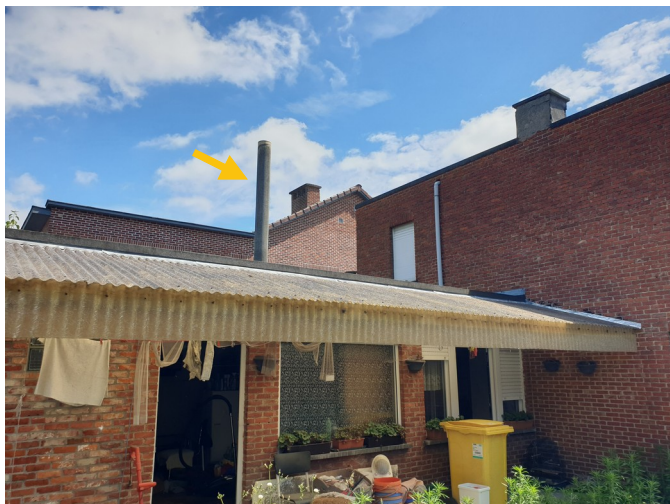
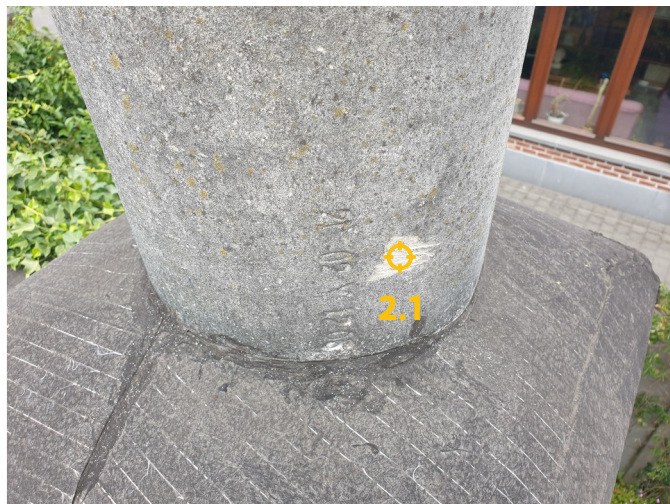
Wanneer de schouw nog dienst zou doen, kunnen door de luchtstromen langs de schouw asbestdeeltjes loskomen, welke schadelijk zijn voor de gezondheid en het leefmilieu.

Verwijderen

- Verwijder dit asbestmateriaal zo snel mogelijk. Volg de toestand goed op.

- Eenvoudige handelingen: enkel door erkend asbestverwijderaar  
Aangezien bij verwijdering van de toepassing de kans op stof vrijgave reëel is wordt aangeraden de toepassing te laten verwijderen door een erkend asbestverwijderaar die beschikt over de nodige erkenning van de FOD WASO.

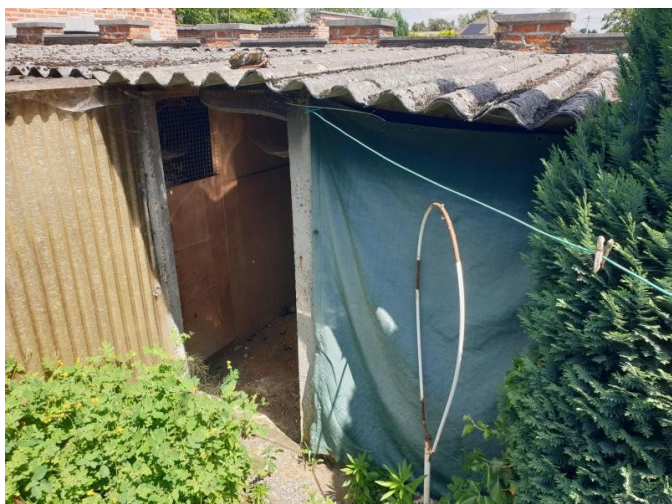
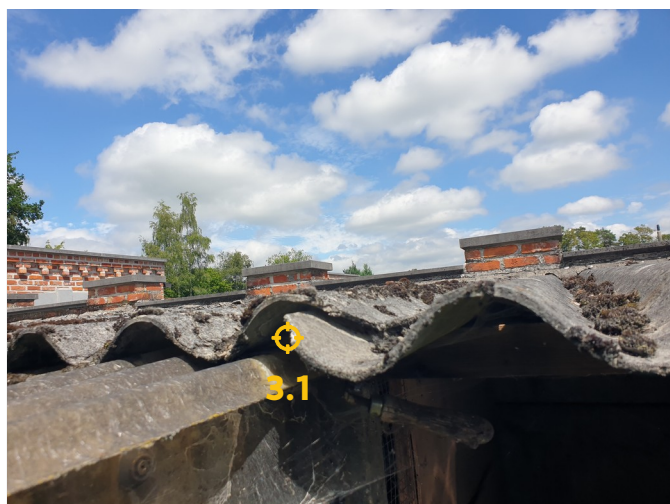
## Fiche 3: Golfplaten dakbedekking (tuinberging en vogelkooien)

| Opmerking | De dakbedekking van de bijgebouwen (tuinberging en vogelkooi) bestaat uit golfplaten. Omdat vezelcement uit de risicoperiode (<2001) asbestverdacht blijft tot analyse, werd de toepassing bemonsterd conform de monsternamevoorschriften uit IP2. Het monster werd genomen op een plaats waar beperkte inherente schade aan het oppervlak mogelijk was zonder impact op de structurele verankering of functionaliteit van de toepassing. Het monsternamepunt werd correct gemarkeerd en visueel afgewerkt zoals voorgeschreven. |

De toepassingen dienen eerst goed bevochtigd te worden met een speciaal fixatiemiddel. Dit voorkomt dat asbestvezels loskomen en in de lucht terechtkomen.

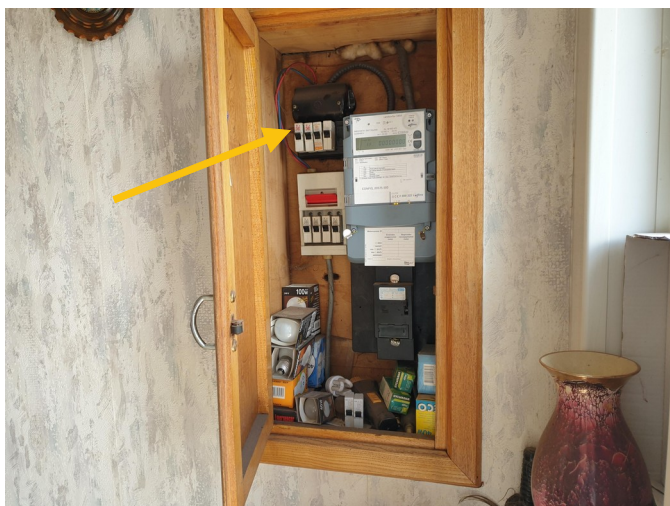
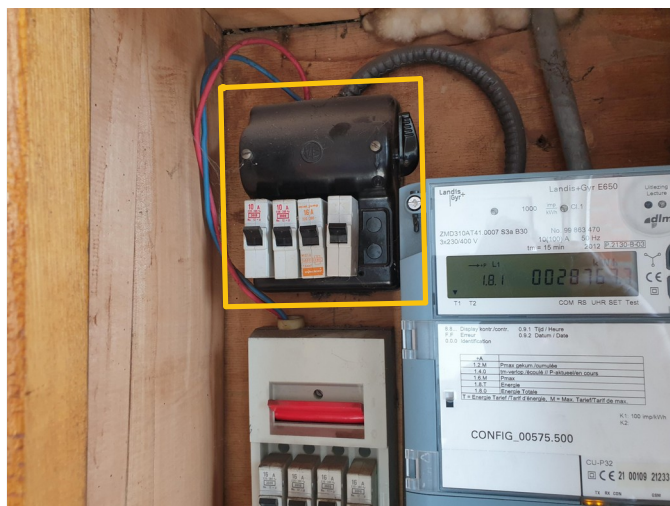
| Opmerking | <p>In het gebouw zijn oudere schakelaars, stopcontacten, elektrische schakeldozen en/of radiatorknoppen aanwezig die vervaardigd zijn uit een donkerbruin tot zwart fenolformaldehyderesin (bakeliet). Dergelijke elektrische en sanitaire componenten worden in constructies met risicobouwjaar als asbestverdacht beschouwd, aangezien in historische bakeliettoepassingen soms asbestvezels verwerkt werden ter verbetering van de hittebestendigheid en elektrische isolatie.</p> <p>De zichtbare oppervlakken vertonen geen slijtage en zijn in intacte toestand. Bemonstering van de componenten zou anders dan inherente schade veroorzaken aan de toepassingen en valt buiten het standaardonderzoek. De componenten worden daarom als asbestverdacht opgenomen conform de richtlijnen van het inspectieprotocol.</p> |

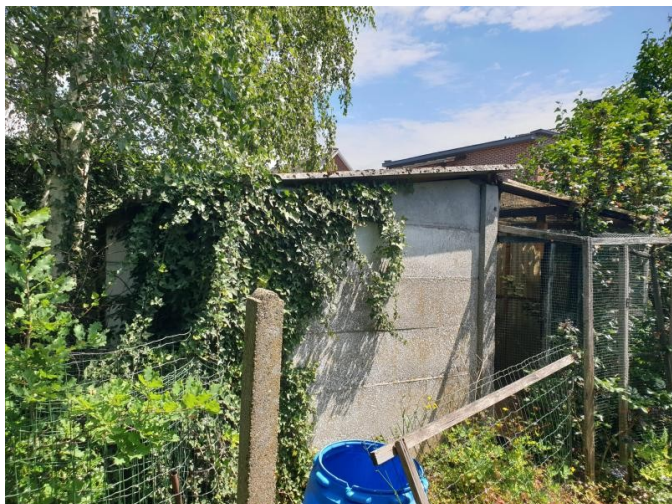
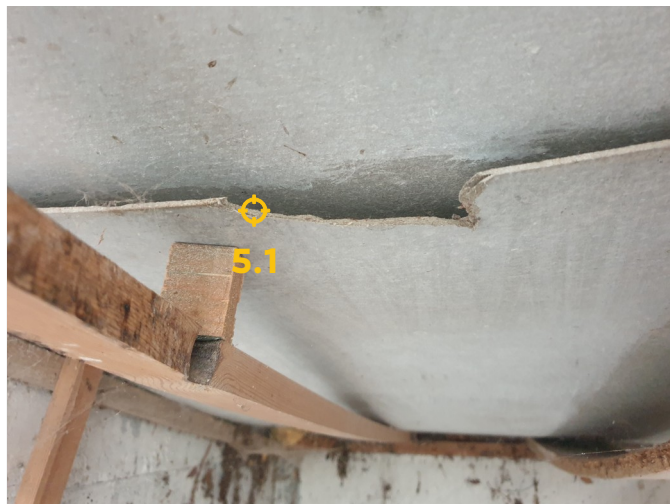
| Opmerking | De plafonds van de vogelkooien, achteraan het perceel, bestaan uit vezelcementplaten. Van deze platen werden representatieve monsters genomen. Uit de laboratoriumanalyse blijkt dat de platen asbesthoudend zijn. |

De toepassingen dienen eerst goed bevochtigd te worden met een speciaal fixatiemiddel. Dit voorkomt dat asbestvezels loskomen en in de lucht terechtkomen.

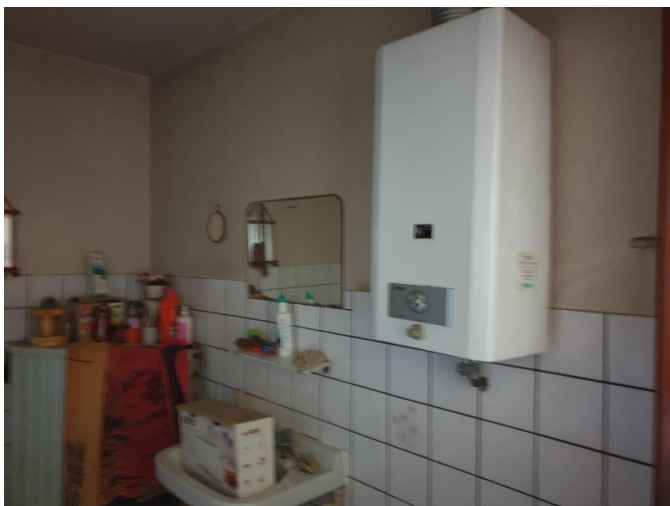
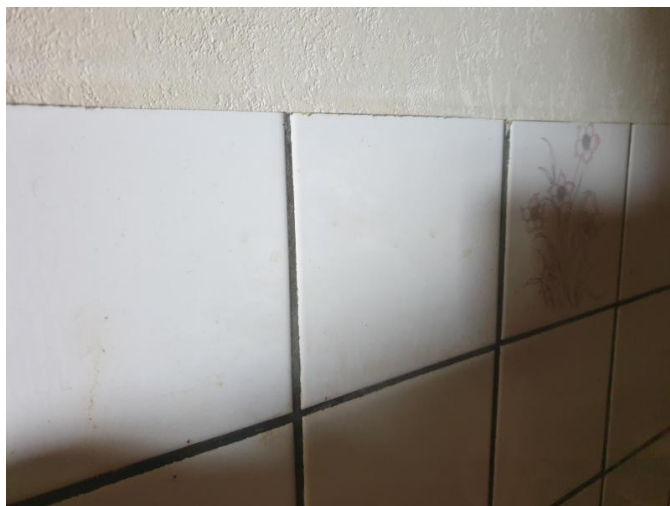
Volgens het Inspectieprotocol 2 (titel 5.8.4) wordt de lijmlaag beschouwd als een niet-inspecteerbaar materiaal omdat het verwijderen van de tegelafwerking schade veroorzaakt aan de constructie. Er werden geen aanwijzingen vastgesteld (zoals beschadigingen, losliggende stukken of zichtbare restanten) die een beoordeling van het materiaal toelieten.

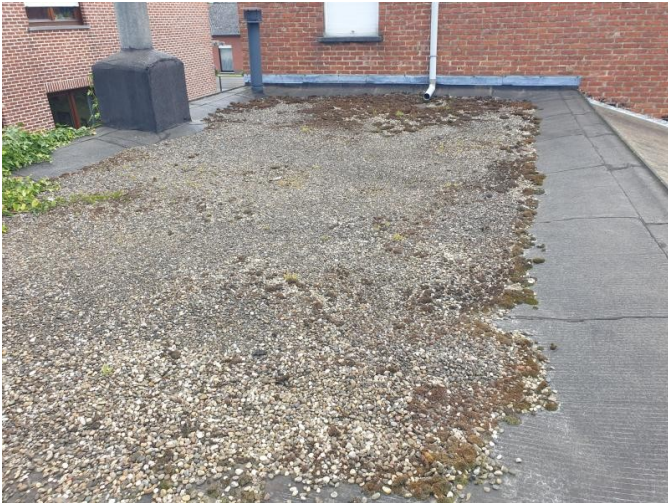
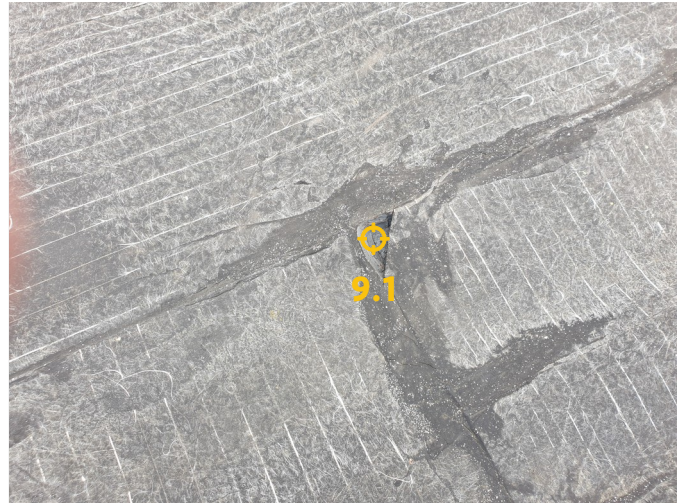
## Fiche 9: Roofing plat dak (achterbouw)

| Opmerking | <p>Tijdens de inspectie van de platte daken werd een dakafdichting in bitumineuze roofing vastgesteld. Conform het niet-destructief karakter van het standaardonderzoek werd enkel de toplaag bemonsterd.</p> <p>Er werd niet doorgeprikt tot op de drager of onderliggende lagen om het risico op waterinsijpeling en mogelijke daklekkage te vermijden. Hierdoor kan geen definitieve uitspraak worden gedaan over de eventuele aanwezigheid van een onderliggende, oudere roofinglaag.</p> <p>De vastgestelde oppervlakten, diktes en volumes van de dakafdichting zijn gebaseerd op redelijk te verantwoorden visuele waarnemingen en vormen een benaderde inschatting. Aan deze waarden kunnen geen rechten worden ontleend.</p> <p>Enkel de dakbedekking boven de achterbouw werd geïnspecteerd en bemonsterd. De dakbedekking van de verdieping kon niet bemonsterd worden omwille van een onderzoeksbepierking (hoogte en veiligheid) Over dit dakdeel kan er geen uitspraak gedaan worden. Laat dit inspecteren wanneer de beperking wordt opgeheven.</p> |

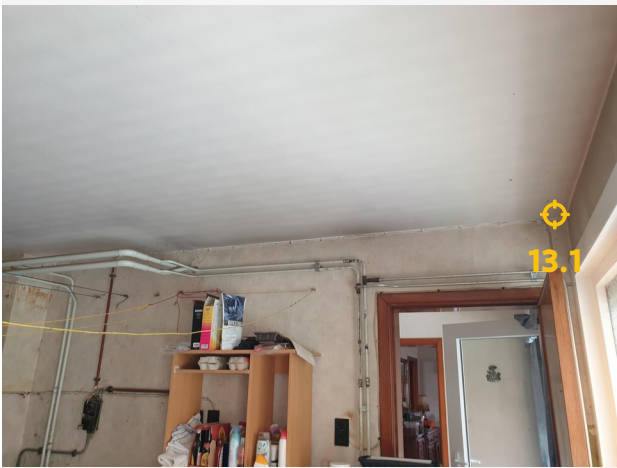
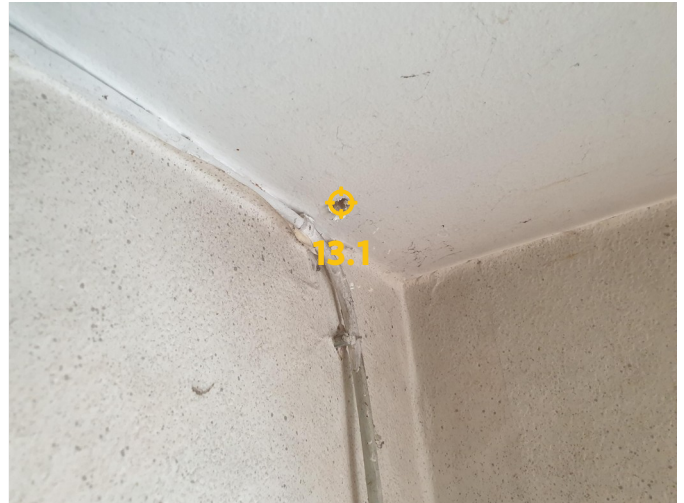
## Fiche 13: Bezetting plafond

| Opmerking | <p>Plafond bezetting uit de risicoperiode wordt als potentieel asbesthoudend beschouwd wanneer een visuele beoordeling geen uitsluitel geeft. Om de samenstelling correct te bepalen, werd een staalname uitgevoerd volgens de geldende voorschriften van het inspectieprotocol. Hiervoor werd een representatief mengmonster genomen van de plafondafwerking op meerdere plaatsen binnen het inspectiegebied, met name in de badkamer, de slaapkamer, de traphal en stookruimte.</p> <p>In de bijgebouwen werd geen plafondbezetting vastgesteld.</p> <p>De opgegeven hoeveelheden (oppervlakte, dikte en volume) zijn gebaseerd op een technische inschatting tijdens het plaatsbezoek, rekening houdend met de zichtbaarheid en bereikbaarheid van de toepassing. Deze waarden zijn indicatief en hebben geen juridische draagkracht. De uiteindelijke beoordeling van de aanwezigheid van asbest in de plafondbezetting is gebaseerd op de resultaten van de uitgevoerde laboratoriumanalyse van het genomen mengmonster</p> |

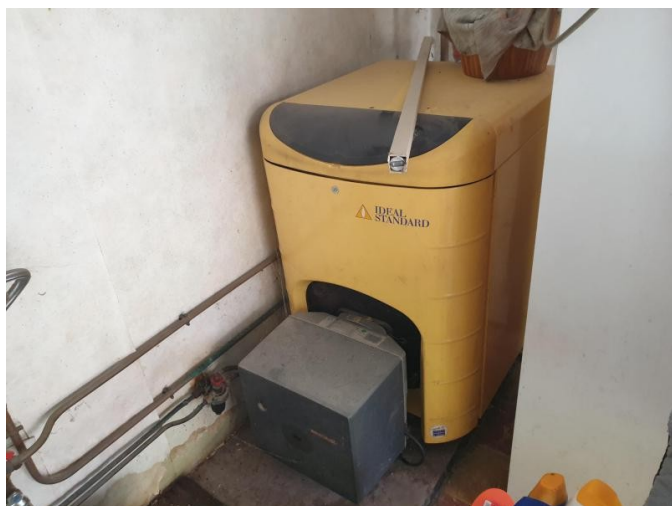
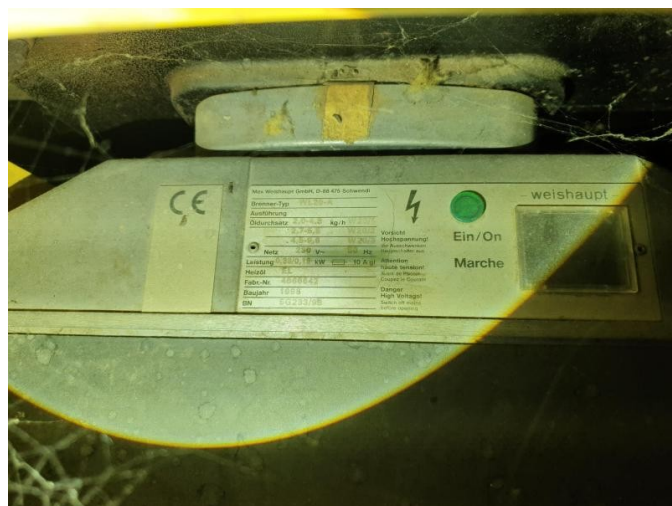
## Fiche 19: CV-ketel

| Beschrijving | Notitie | Terug te vinden op plannen |
|---|---|---|
| Fiche 19: CV-ketel | <p>De ketel van het merk Weishaupt, volgens de identificatieplaatje bouwjaar 1998. In originele staat kunnen CV-ketels, gebouwd vóór 2001 asbesthoudende pakkingen bevatten aan de aansluiting rookgasafvoer, brander deur en de wateraanvoer en retour-aansluiting. De ketel kan binnenin niet geïnspecteerd worden zonder de ketel te demonteren of te beschadigen.</p> | Plan 1.8: Cv-ketel (niv. 0) |
