Asbestinventarisatetest

Lierbaan 140A, 2580 Putte

Attestnummer : 20260505-000414.000

Uitgegeven op : 05.05.2026

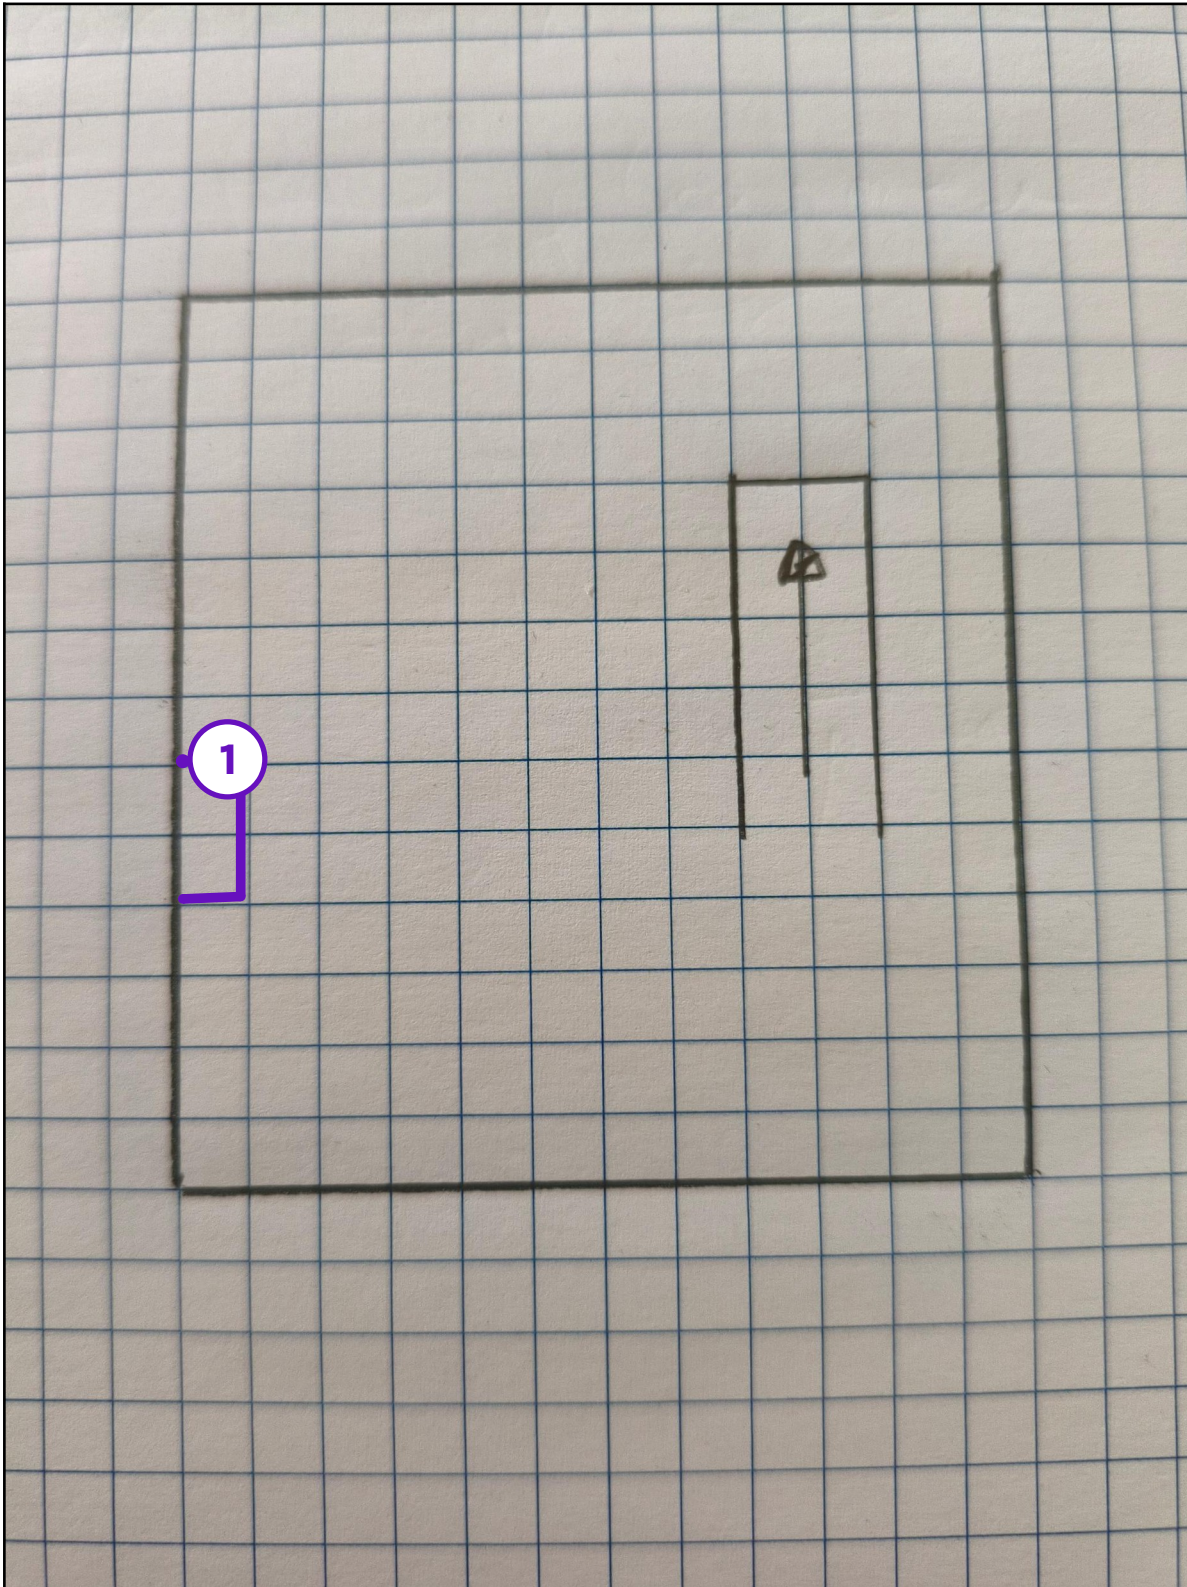
Plan 1.8: 2e verdieping

1. Schouw op het dak (beperkingsfiche)	Beperking	-
--	-----------	---

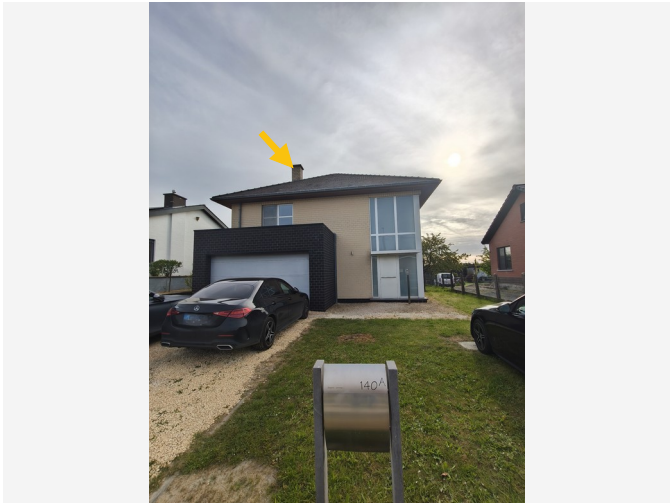
Situeringfoto

Conclusie

Tijdelijke beperking

Reden: Het te onderzoeken materiaal situeert zich hoger dan 3,50 m te rekenen vanaf een veilige ondergrond

Uitleg van de asbestdeskundige: Bij werken (dak of reiniging schouw) kan een stelling geplaatst worden, het is niet duidelijk of er asbestverdachte materialen aanwezig zijn in/rond de schouw.

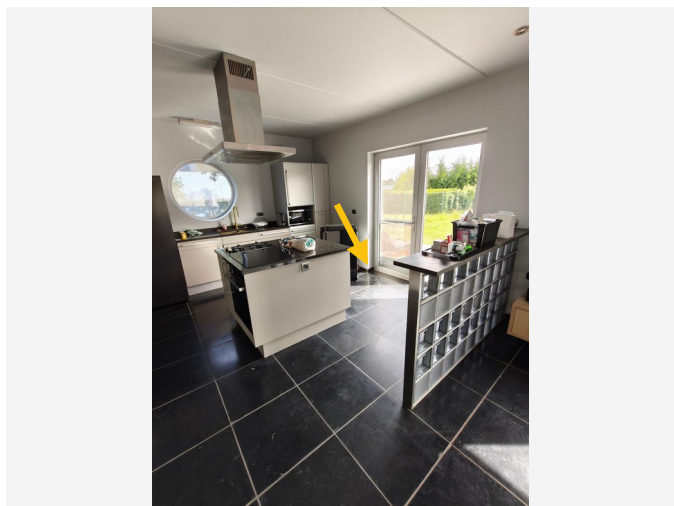
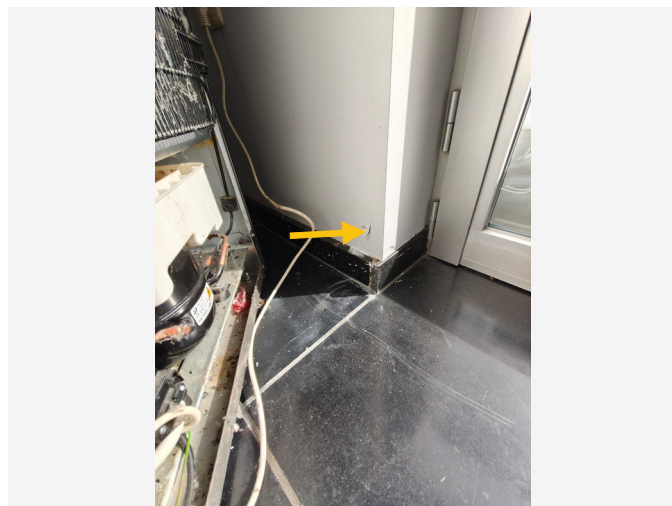
Fiche 2: Muurpleister

Geen asbest

#	Type	Referentie	Resultaat
2.1	Mengmonster	3 PW	Geen asbest

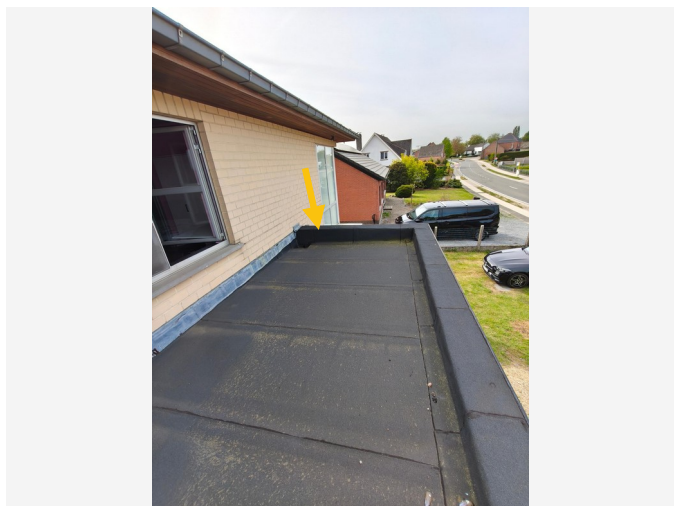
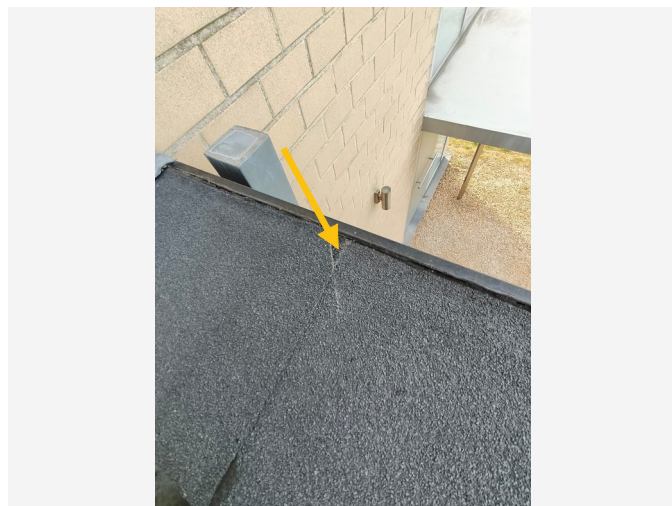
Fiche 3: Roofing (met staalname)

Geen asbest

#	Type	Referentie	Resultaat
3.1	Puntmonster	5 Roofing	Geen asbest

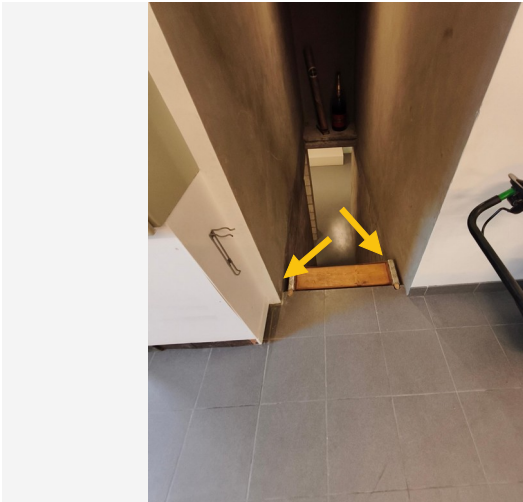
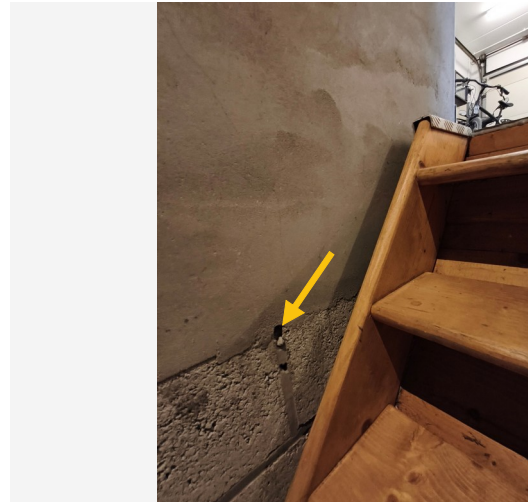
Fiche 4: Cementering binnentoepassing (met staalname)

Geen asbest

#	Type	Referentie	Resultaat
4.1	Mengmonster	1 CK	Geen asbest

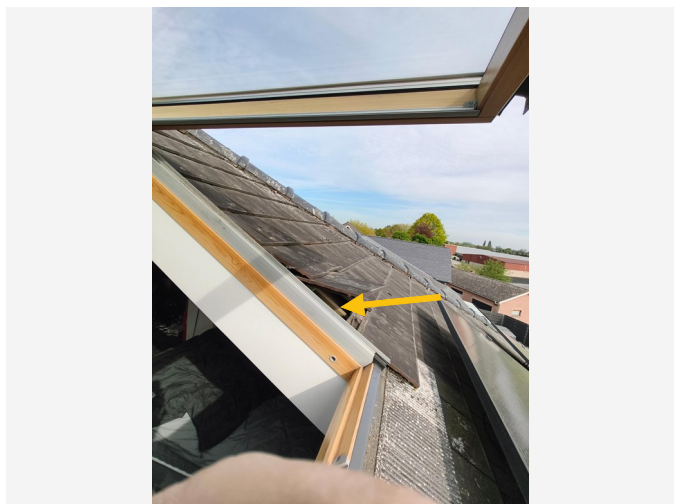
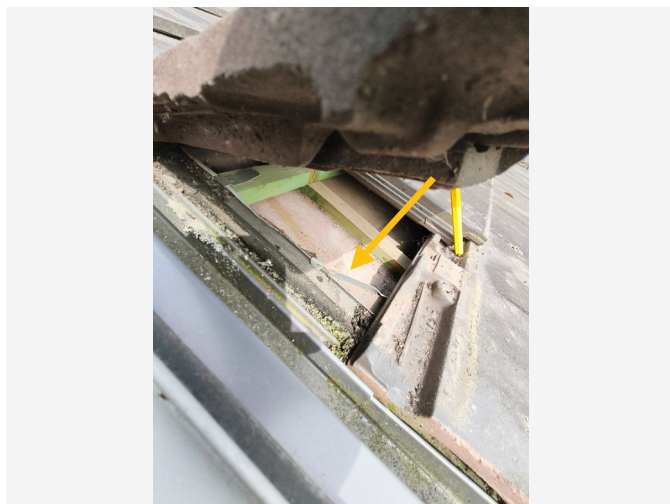
Fiche 5: Onderdak (staalname)

Geen asbest

#	Type	Referentie	Resultaat
5.1	Puntmonster	4 Onderdak	Geen asbest

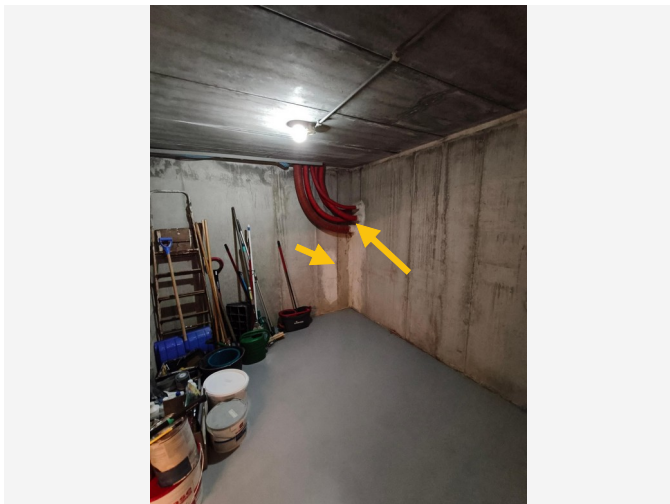
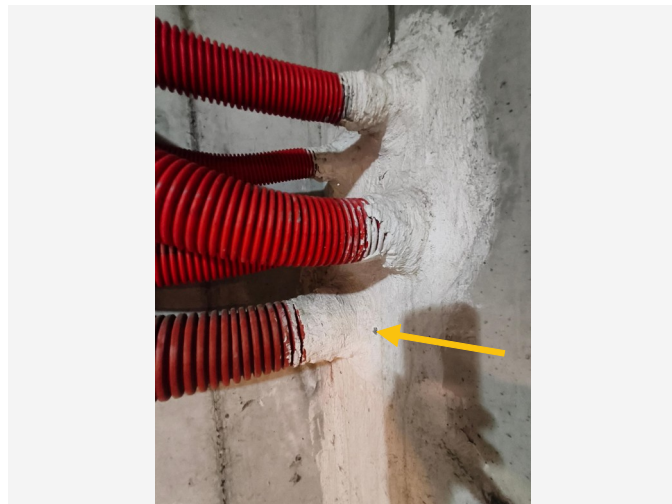
Fiche 6: Muurpleister in kelder

Geen asbest

#	Type	Referentie	Resultaat
6.1	Mengmonster	2 PK	Geen asbest

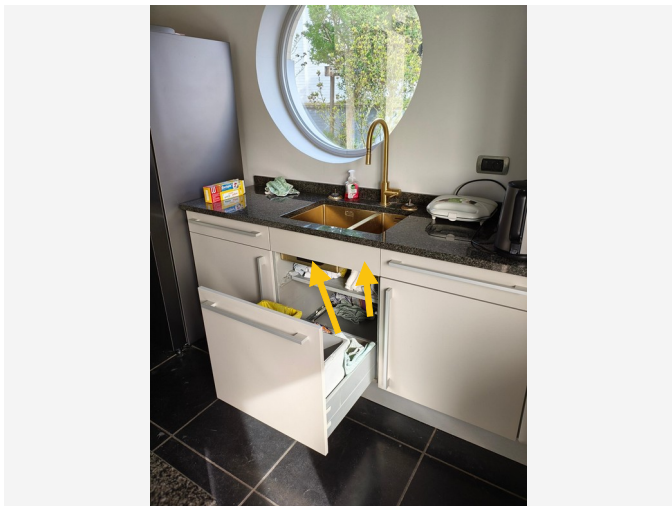
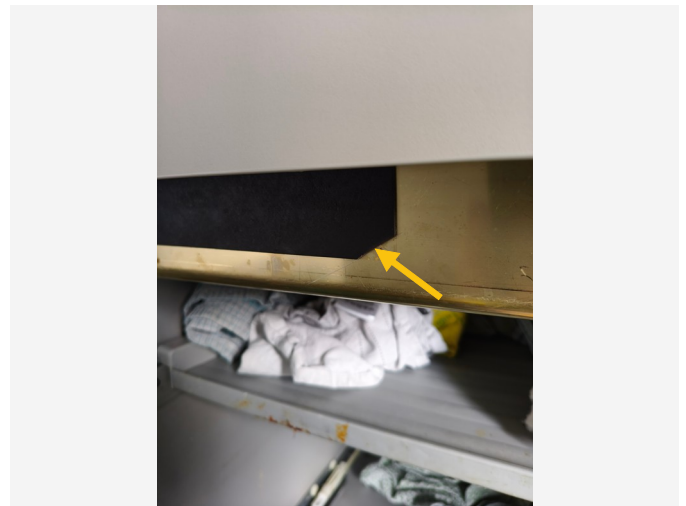
Geen asbest

#	Type	Referentie	Resultaat
7.1	Puntmonster	6 AD	Geen asbest

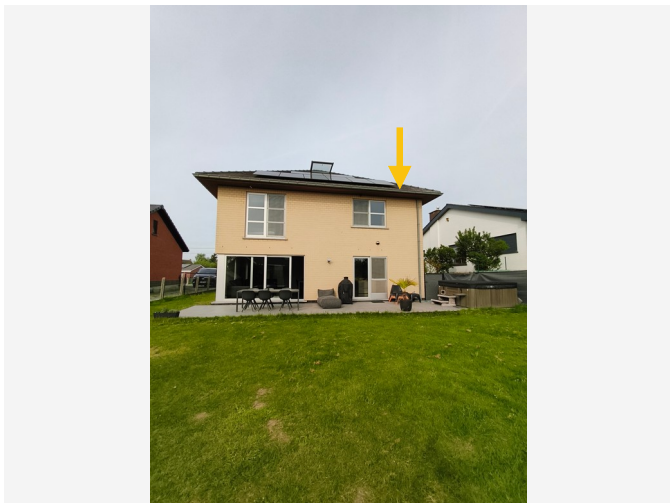
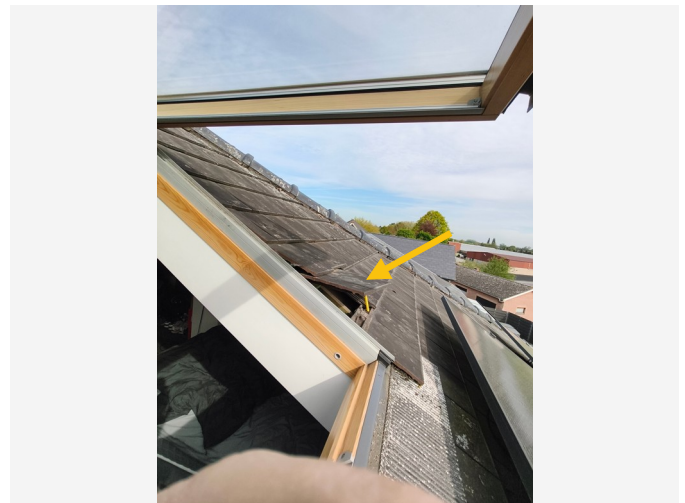
Beschrijving	Notitie	Terug te vinden op plannen
Fiche 8: Dakbedekking niet verdacht.	De dakbedekking wordt gecontroleerd. deze bestaat uit dakpannen en bevat geen asbest verdachte materialen.	-
Fiche 9: Kit niet verdacht (visueel vastgesteld)	De gebruikte siliconen kit is niet asbestverdacht	-
Fiche 10: CV Ketel niet verdacht	De CV ketel werd gecontroleerd(bwj 2021) en is niet asbest verdacht geen risico bouwjaar.	-

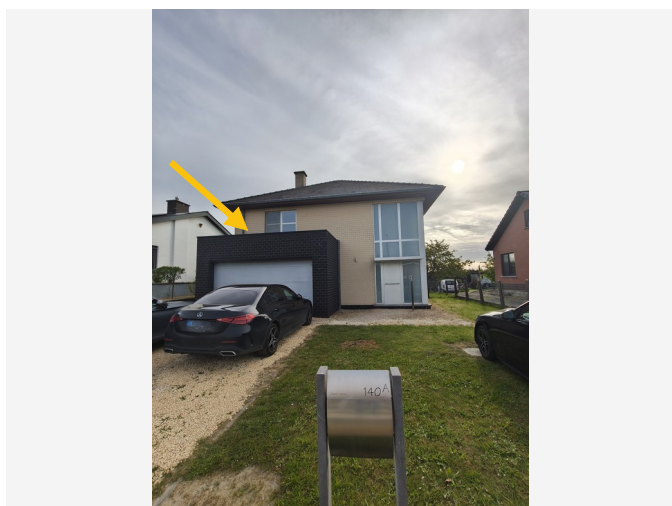
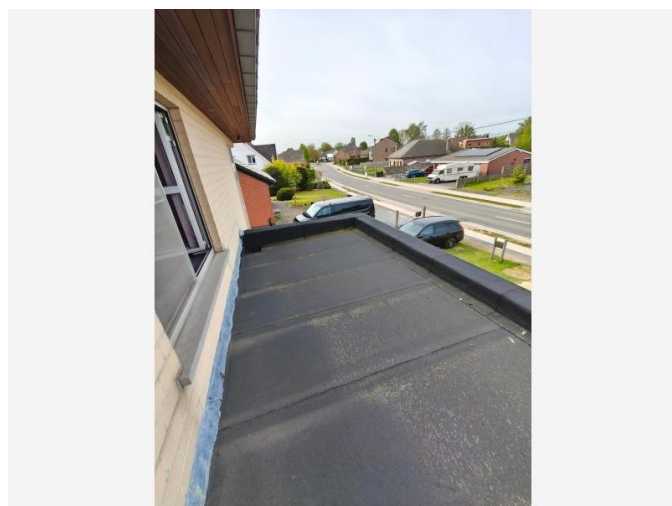
Beschrijving	Notitie	Terug te vinden op plannen
Fiche 11: onderdak niet waarneembaar	Het onderdak onder de roofing is niet waarneembaar zonder destructief onderzoek.	-
