Asbestinventarisatetest

Zandvoortstraat 35, 2220 Heist-op-den-Berg

Attestnummer : 20260507-000361.000

Uitgegeven op : 07.05.2026

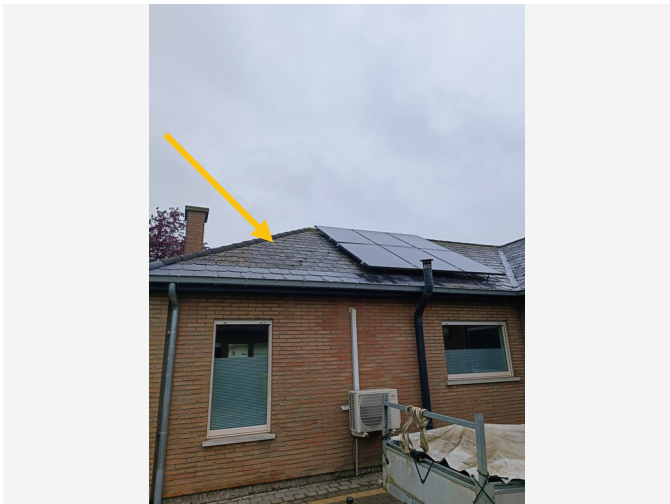
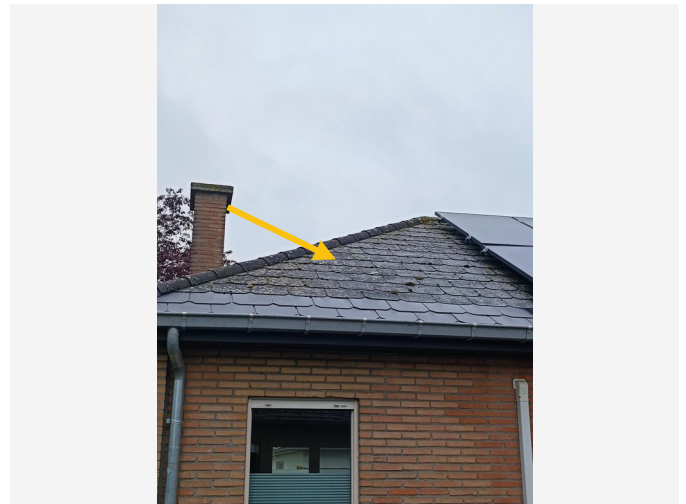
Het asbestmateriaal valt onder de mijlpaal van 2034.

Eindbeoordeling materiaalrisico	Verhoogd materiaalrisico en/of verhoogde kans op vezelvrijgave
---------------------------------	--

Gebondenheid	Categorie 1: hechtgebonden in oorsprong
Asbestsoort (vezeltype)	Crocidoliet aanwezig
Asbestconcentratie	Laag (< 50%)
Afschermingsgraad van het gehele materiaal	Geheel of deels vrij aan de buitenlucht, maar geen contact met binnenlucht
Toestand van het materiaal	Matig beschadigd, matig verweerd

Beschrijving	Dakleien
Omgeving	Buiten
Primaire drager	Schuin dak
Asbestmateriaal	Dak- en gevelbekleding - Lei, shingle
Bindmiddel van asbestmateriaal	Cement
Gebondenheid op basis van bindmiddel	Hecht
Hoeveelheid (oppervlakte - aantal)	<ul style="list-style-type: none">• 151,10 m² - 1 stuk
Totale oppervlakte	151,10 m ²
Eenvoudig bereikbaar	Ja
Bevestigingswijze	<ul style="list-style-type: none">• Geklemd• Genageld, geniet
Identificatiemethode	<p>De asbestdeskundige beoordeelt het materiaal als asbestverdacht en dus asbesthoudend, en dit zonder monstername.</p> <p>Motivatie: De monstername brengt andere schade aan dan schade die inherent is aan de monstername.</p>
Destructieve handeling voor identificatie	Nee
Opmerking	<p>Het dak bestaat uit 2 verschillende soorten leien. De onderste rijen leien zijn nieuwere aangelegde leien.</p> <p>De grijzere leien (met mos begroeid) zijn oudere leien en zijn visueel en volgens expertise als asbestverdacht beschouwd. Geen staalname mogelijk van de oudere leien omdat hier geen overhangende stukken zichtbaar zijn.</p> <p>De vermelde oppervlaktes, diktes en volumes betreffen een beredeneerde schatting. Er worden geen rechten verleend aan deze oppervlaktes/diktes/volumes.</p>

Verwijderen

- Verwijder dit asbestmateriaal zo snel mogelijk. Volg de toestand goed op.
- Hemelwater dat afspoelt van asbestcement daken of gevels kan asbestdeeltjes bevatten. Gebruik het enkel voor gesloten circuits (bv. spoelen toiletten). Reinig na het vervangen van het dak of de gevel de dakgoten en regenwaterput of -ton om asbesthoudend sediment of slib te verwijderen
- Voer bijkomende staalname(s) uit.

- Eenvoudige handelingen: mag via doe-het-zelf of door werknemer(s) met opleidingsattest eenvoudige handelingen
EH via doe-het zelf.

Standaard dragen van de nodige wegwerp beschermingsmiddelen FFP 3 masker, handschoenen en tyvec CAT III type 5-6, afwasbaar schoeisel. Indien mogelijk de ondervloer afdekken, leien voorzichtig verwijderen, extra fixeren, niet breken, niet gooien, onmiddellijk verpakken of voorzichtig in container met asbest bag plaatsen. Voldoende benevelen/bevochtigen tijdens de duur van de werken. Gebruik geen stortkokers. Voor hechtgebonden toepassingen: Bij verwijdering door doe-het-zelf moet men dit afval dubbel en luchtdicht verpakt aandienen bij het gemeentelijk recyclagepark. Men raadpleegt best op voorhand de voorwaarden

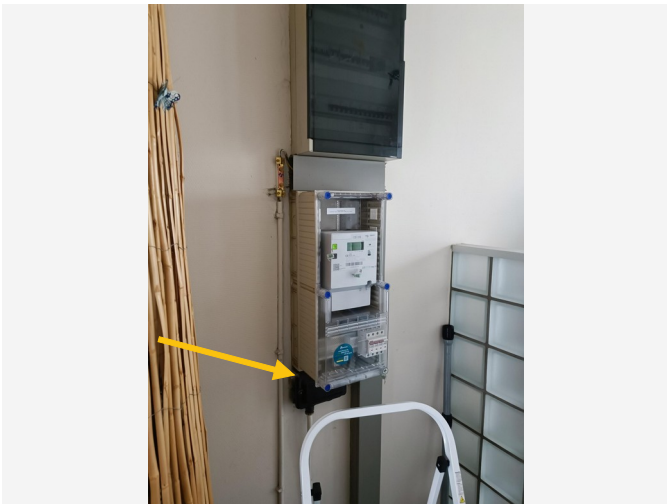
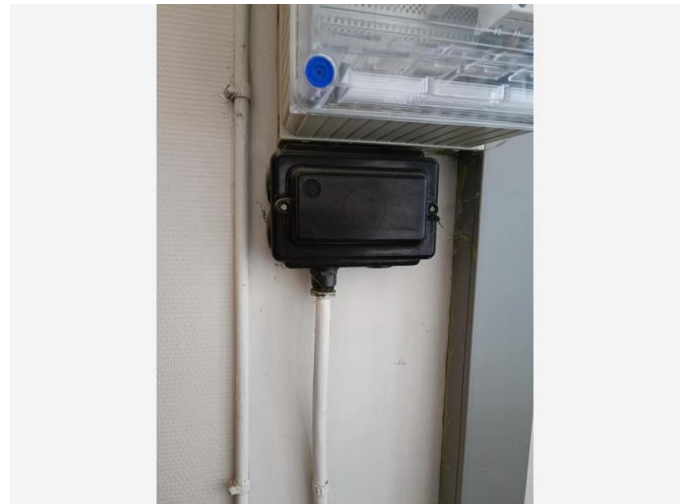
Het asbestmateriaal valt onder de mijlpaal van 2040.

Eindbeoordeling materiaalrisico	Laag materiaalrisico en/of verlaagde kans op vezelvrijgave
---------------------------------	--

Gebondenheid	Categorie 1: hechtgebonden in oorsprong
Asbestsoort (vezeltype)	Crocidoliet aanwezig
Asbestconcentratie	Laag (< 50%)
Afschermingsgraad van het gehele materiaal	Geheel of deels vrij aan de binnenlucht, maar geen contact met binnenluchtstromen
Toestand van het materiaal	Onbeschadigd, niet verweerd

Beschrijving	Bakeliet verdeeldoos
Omgeving	Binnen
Primaire drager	Communicatie en elektrische infrastructuur en uitrusting
Asbestmateriaal	Plaat, paneel, tablet - Type Bakeliet
Bindmiddel van asbestmateriaal	Kunststof of -hars
Gebondenheid op basis van bindmiddel	Hecht
Hoeveelheid (oppervlakte - dikte - aantal)	<ul style="list-style-type: none">• 0,30 m² - 1,00 cm - 1 stuk
Totaal volume	0,003 m ³
Eenvoudig bereikbaar	Ja
Bevestigingswijze	<ul style="list-style-type: none">• Geschroefd
Identificatiemethode	<p>De asbestdeskundige beoordeelt het materiaal als asbestverdacht en dus asbesthoudend, en dit zonder monstername.</p> <p>Motivatie: De monstername brengt andere schade aan dan schade die inherent is aan de monstername.</p>
Destructieve handeling voor identificatie	Nee
Opmerking	<p>Het is moeilijk te bepalen of de bakeliettoepassingen in de woning ook effectief asbesthoudend zijn (het kan ook gaan om de asbestvrije variant).</p> <p>Er werd geen monster genomen owv beschadiging aan een elektrisch gerelateerde toepassing, extra controle bij verwijdering van het verdacht materiaal.</p>

Zorgvuldig beheren

- Zorg voor een veilig beheer. Vermijd het beschadigen van het asbestmateriaal. Controleer de toestand jaarlijks op wijzigingen.
- Voer bijkomende staalname(s) uit.

- Eenvoudige handelingen: mag via doe-het-zelf of door werknemer(s) met opleidingsattest eenvoudige handelingen
Schakelaars, stopcontacten en andere gelijkaardige toepassingen kunnen eenvoudig losgeschroefd worden --> EH doe-het-zelf. Afgesloten of verzegelde kast --> EH opgeleid techniek personeel 8u basisopleiding asbest. Voor elektrische infrastructuur en uitrusting dient u vooraleer men deze toepassing gaat bevochtigen de elektriciteit af te sluiten (zoniet elektrocutie-/brandgevaar). standaard dragen van de nodige wegwerp beschermingsmiddelen FFP 3 masker , handschoenen en tyvec CAT III type 5-6 , afspoelbaar schoeisel Losschroeven en dubbel verpakken in plastic , sluit luchtdicht af en breng dit als hechtgebonden afval naar een plaatselijk containerpark. Voor hechtgebonden toepassingen: Bij verwijdering door doe-het-zelf moet men dit afval dubbel en luchtdicht verpakt aandienen bij het gemeentelijk recyclagepark. Men raadpleegt best op voorhand de voorwaarden van het recyclagepark.

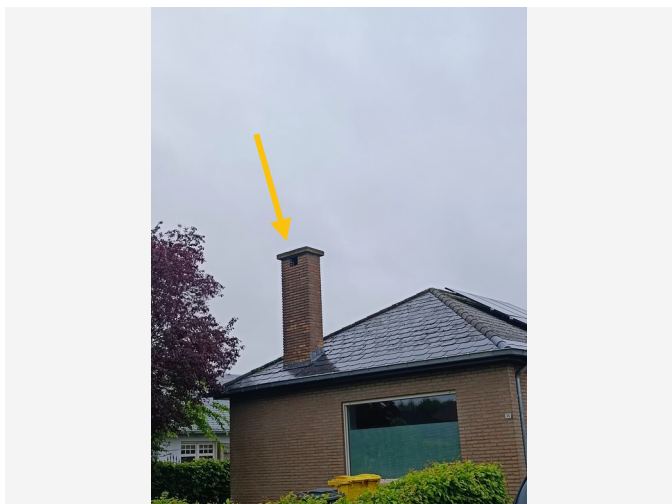
Situeringfoto

Tijdelijke beperking

Reden: Het te onderzoeken materiaal situeert zich hoger dan 3,50 m te rekenen vanaf een veilige ondergrond

Uitleg van de asbestdeskundige: Bij werken (dak of reiniging schouw) kan een stelling geplaatst worden, het is niet duidelijk of er asbestverdachte materialen aanwezig zijn in/rond de schouw.

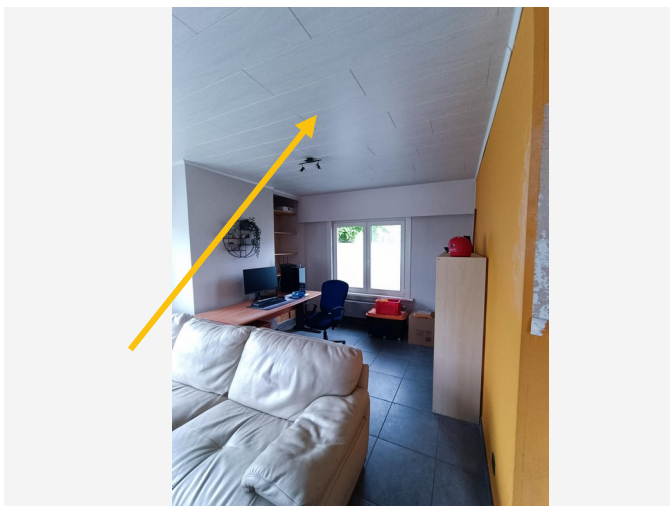
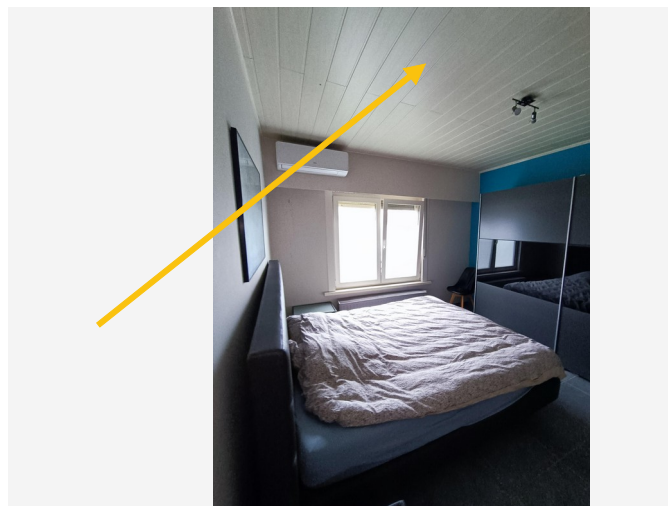
Plafonds zijn afgewerkt met valse plafonds in plaatmateriaal. Het is niet duidelijk of er pleisterwerk of ander verdacht asbestmateriaal aanwezig is achter / op deze valse plafonds, het is aangewezen om bijkomend onderzoek uit te voeren bij werken. Zonder destructieve handeling is het niet mogelijk om na te gaan of er asbesthoudende materialen aanwezig zijn achter de plafond afwerking. Als bij sloop of renovatie blijkt dat er achter deze plafonds nog pleisterwerk of asbest verdachte toepassingen aanwezig zijn, moet dit bemonsterd worden.

De asbestdeskundige beoordeelt het materiaal als niet-asbestverdacht.

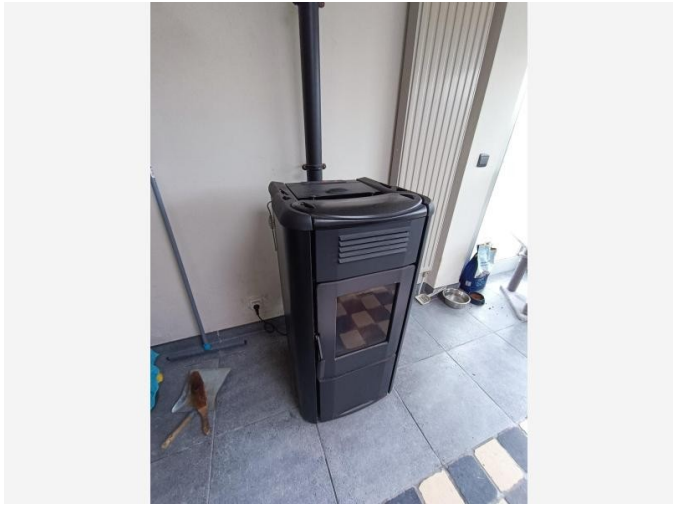
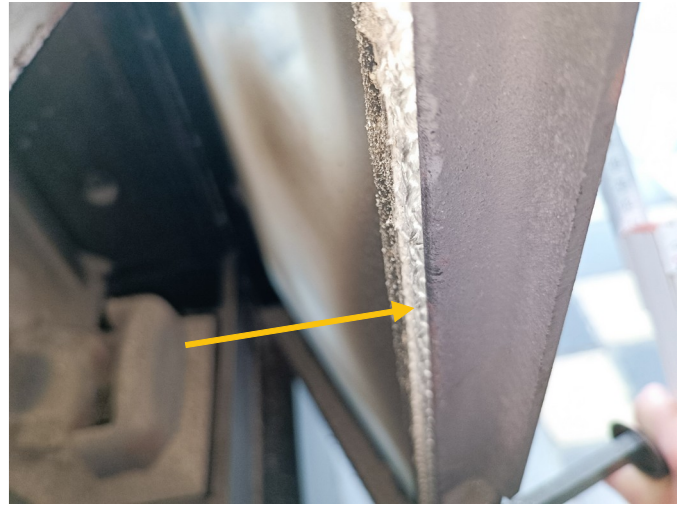
De koord werd visueel herkend als een synthetische koord en is niet asbesthoudend.

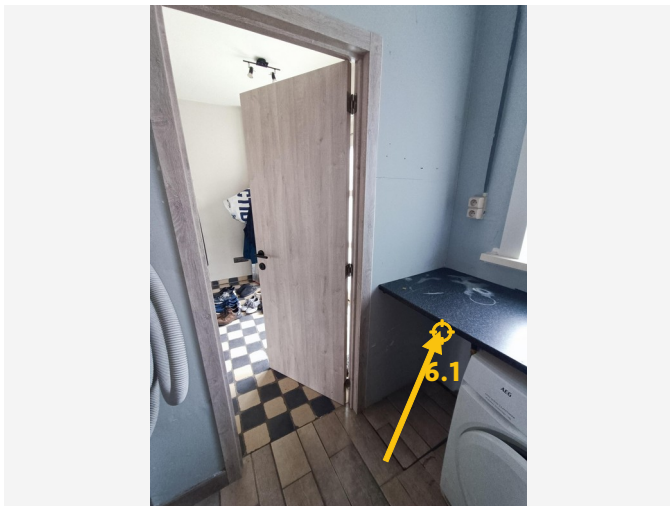
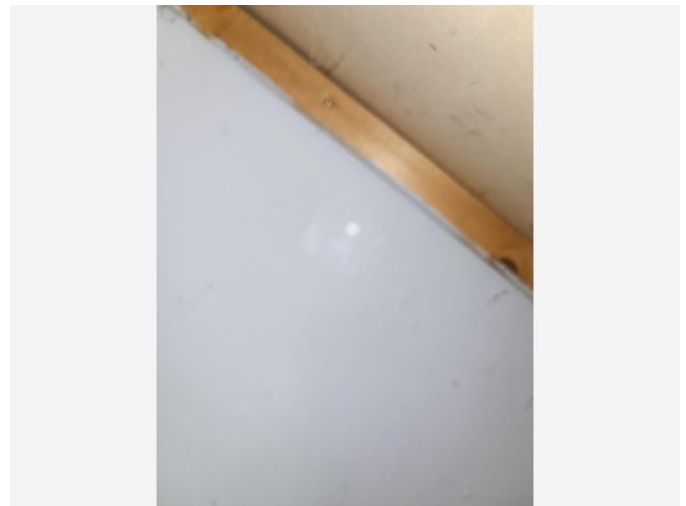
Fiche 6: Muurpleister

Geen asbest

#	Type	Referentie	Resultaat
6.1	Mengmonster	1	Geen asbest

Beschrijving	Muurpleister
Omgeving	Binnen
Primaire drager	Binnenwand
Bindmiddel van materiaal	Gips - kalk
Gebondenheid op basis van bindmiddel	Niet-hechtgebonden
Hoeveelheid (oppervlakte - dikte - aantal)	• 256,20 m ² - 1,50 cm - 1 stuk
Totaal volume	3,843 m ³
Identificatiemethode	Een monstername door de asbestdeskundige met laboanalyse door een asbestlabo.
Destructieve handeling voor identificatie	Nee
Opmerking	<p>Volgens het inspectieprotocol is een monstername van het pleisterwerk verplicht om dit te identificeren als niet-asbesthoudend.</p> <p>Locatie staalnames: individuele ruimte: Slaapkamer midden / natte ruimte: Keuken / stookplaats: Wasplaats / traphal: NVT; geen traphal aanwezig in de woning</p> <p>De vermelde oppervlaktes en volumes betreffen een beredeneerde schatting. Er worden geen rechten verleend aan deze oppervlaktes/volumes. De dikte is een schatting die voorkomt uit de monsterplaatsen en is daarom niet altijd representatief.</p>

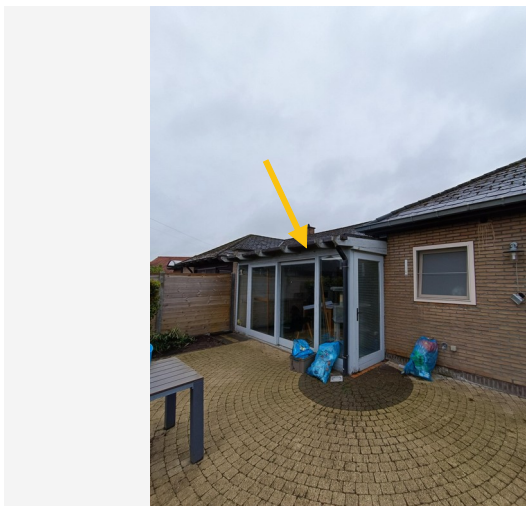
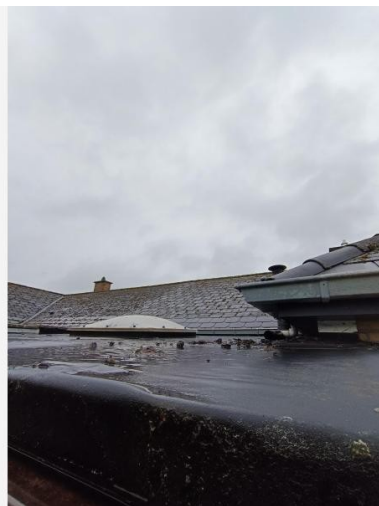
Beschrijving	Notitie	Terug te vinden op plannen
Fiche 7: EPDM plat dak veranda	De dakbedekking van het platte dak van de veranda is afgewerkt met een EPDM laag. Het is niet duidelijk of er asbestverdachte onderlagen aanwezig. Het is aangewezen om extra controle uit te voeren bij eventuele renovatiewerken. De vermelde oppervlaktes, diktes en volumes betreffen een beredeneerde schatting. Er worden geen rechten verleend aan deze oppervlaktes/diktes/volumes.	Plan 1.1: Hoofdgebouw plan
Fiche 8: Schouwbus	De schouwbus werd gecontroleerd. Deze bestaat uit metaal en bevat geen asbest verdachte materialen.	Plan 1.1: Hoofdgebouw plan
Fiche 9: Dakbedekking tuinhuis	De dakbedekking van het tuinhuis werd gecontroleerd. Deze bestaat uit metalen plaatwerk en bevat geen asbest verdachte materialen. Het tuinhuis zelf is opgebouwd uit houtwerk.	Plan 2.1: Tuinhuis plan
Fiche 10: Mastiek	De gebruikte siliconen kit is niet asbestverdacht.	Plan 1.3: Plattegrond

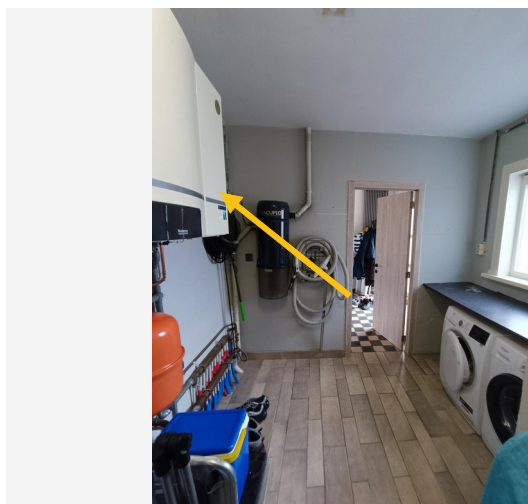
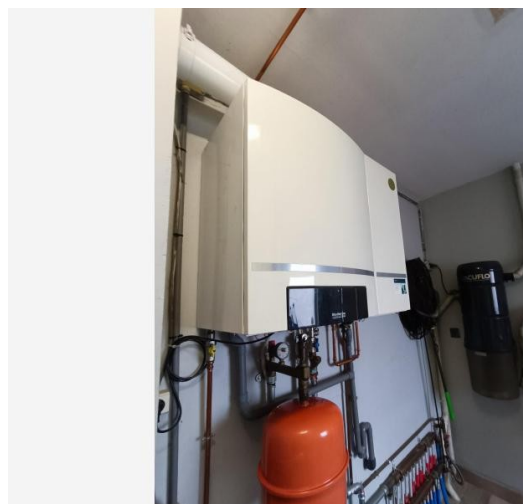
Fiche 11: CV Ketel	De CV ketel werd gecontroleerd (bwj 2008) en is niet asbest verdacht; geen risico bouwjaar.	Plan 1.2: Plattegrond
