# Asbestinventarisatetest

Astridlaan 25, 3200 Aarschot

Attestnummer : 20240305-000098.000

Uitgegeven op : 05.03.2024

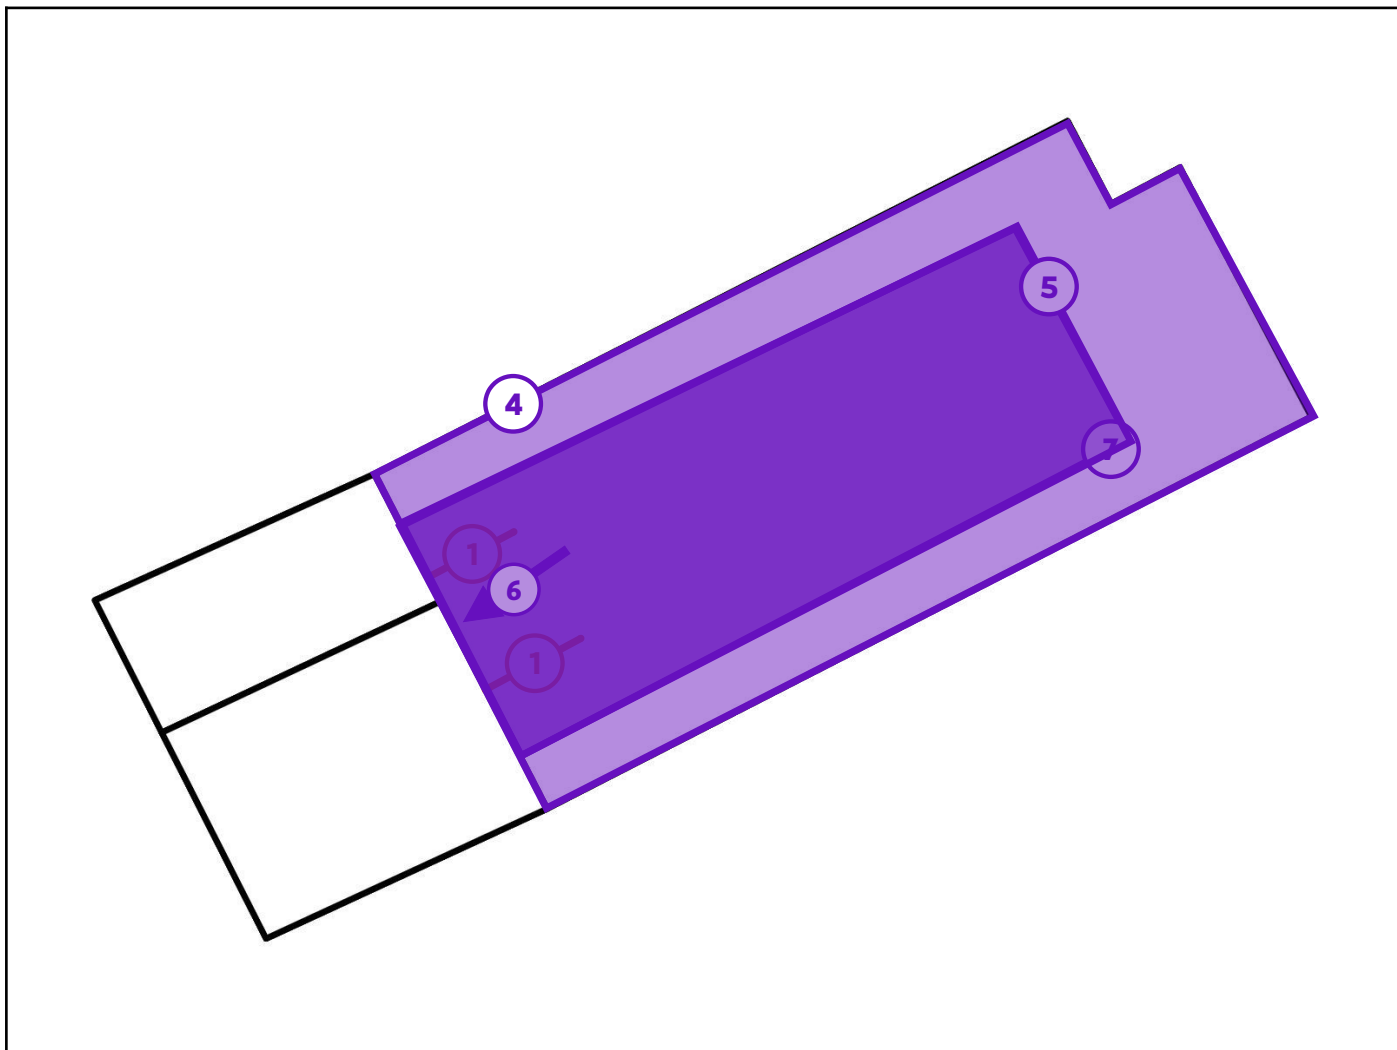
## Plan 1.4: Plan 2de verdieping

Beschrijving	Type	Actie
1. Asbestcement gevelleien	Asbestmateriaal	Verwijderen
4. Geen onderdak	Advies	-
5. Gipsplaat plafond	Advies	-
6. Ramen met soepele kit	Advies	-
7. Gipsplaat muren	Advies	-

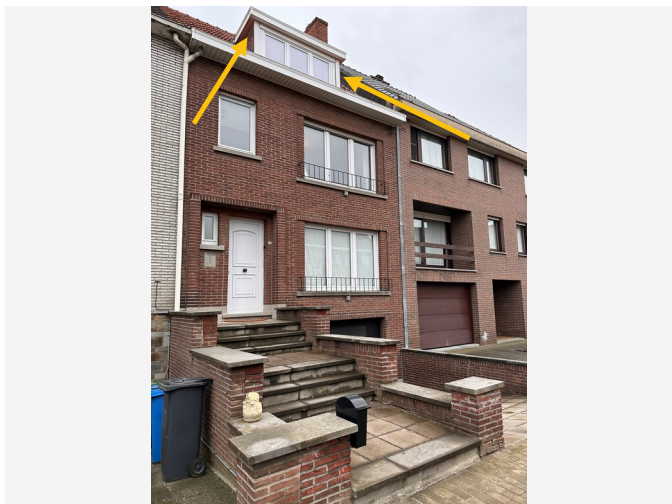
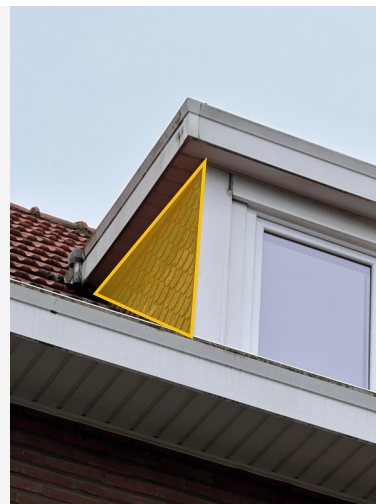
Het asbestmateriaal valt onder de mijlpaal van 2034.

Verwijderen

Eindbeoordeling materiaalrisico	Verhoogd materiaalrisico en/of verhoogde kans op vezelvrijgave
---------------------------------	--

Gebondenheid	Categorie 1: hechtgebonden in oorsprong
Asbestsoort (vezeltype)	Crocidoliet aanwezig
Asbestconcentratie	Laag (< 50%)
Afschermingsgraad van het gehele materiaal	Geheel of deels vrij aan de buitenlucht
Toestand van het materiaal	Matig beschadigd, matig verweerd

Beschrijving	Asbestcement gevellen
Omgeving	Buiten
Primaire drager	Wand buitenschil
Asbestmateriaal	Dak- en gevelbekleding - Lei, shingle
Bindmiddel van asbestmateriaal	Cement
Gebondenheid op basis van bindmiddel	Hecht
Hoeveelheid (oppervlakte - aantal)	• 35,00 m <sup>2</sup> - 1 stuk
Totale oppervlakte	35,00 m <sup>2</sup>
Eenvoudig bereikbaar	Ja

- Zorg voor een veilig beheer. Vermijd het beschadigen van het asbestmateriaal. Controleer de toestand jaarlijks op wijzigingen.
- Verwijder dit asbestmateriaal zo snel mogelijk. Volg de toestand goed op.

- Eenvoudige handelingen: mag via doe-het-zelf of door werknemer(s) met opleidingsattest eenvoudige handelingen  
Deze asbesttoepassing mag in principe volgens de doe-het-zelf-methode worden verwijderd. Men mag de leien niet breken, mag er niet in boren of slijpen. De leien moeten dubbel verpakt worden in plasticfolie, waarna men ze kan afvoeren naar het containerpark. Het is echter aangeraden om deze leien te laten verwijderen door een erkende aannemer met attest eenvoudige handelingen. Dit omwille van de hoogte van het dak en de hoge graad van verwerking van de leien.

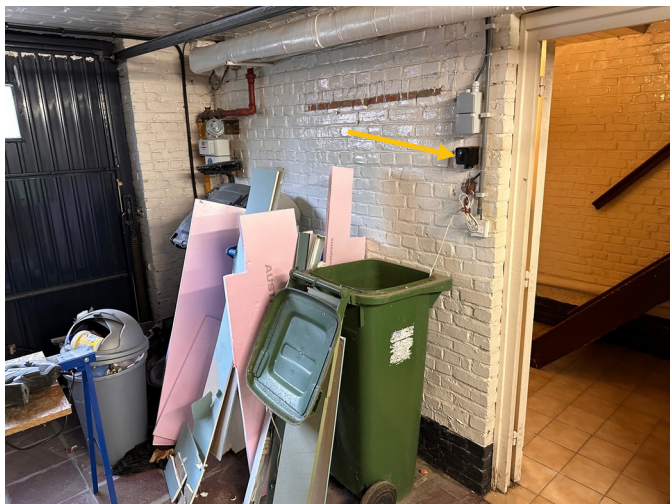
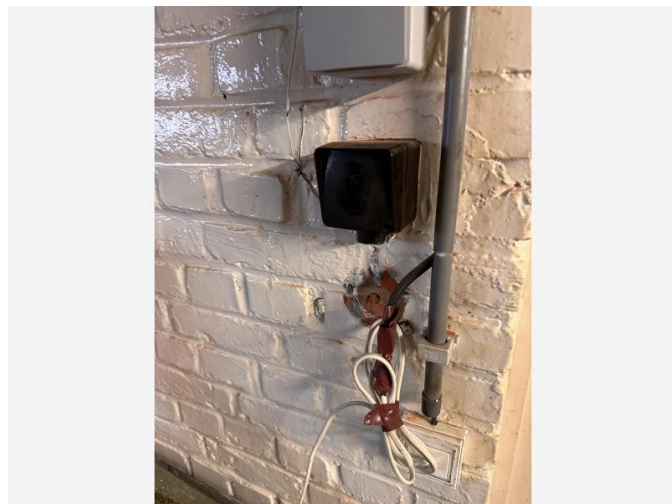
Het asbestmateriaal valt onder de mijlpaal van 2040.

Zorgvuldig beheren

Eindbeoordeling materiaalisico	Laag materiaalisico en/of verlaagde kans op vezelvrijgave
--------------------------------	---

Gebondenheid	Categorie 1: hechtgebonden in oorsprong
Asbestsoort (vezeltype)	Crocidoliet aanwezig
Asbestconcentratie	Laag (< 50%)
Afschermingsgraad van het gehele materiaal	Geheel of deels (ook) vrij aan binnenluchtstromen
Toestand van het materiaal	Onbeschadigd, niet verweerd

Beschrijving	Bakeliet stopcontacten en schakelaars
Omgeving	Binnen
Primaire drager	Communicatie en elektrische infrastructuur en uitrusting
Asbestmateriaal	Plaat, paneel, tablet - Type Bakeliet
Bindmiddel van asbestmateriaal	Kunststof of -hars
Gebondenheid op basis van bindmiddel	Hecht
Hoeveelheid (oppervlakte - dikte - aantal)	• 1,00 m <sup>2</sup> - 1,00 cm - 1 stuk
Totaal volume	0,01 m <sup>3</sup>
Eenvoudig bereikbaar	Ja
Bevestigingswijze	• Geschroefd
Identificatiemethode	Vaststelling zonder monsternamen

- Zorg voor een veilig beheer. Vermijd het beschadigen van het asbestmateriaal. Controleer de toestand jaarlijks op wijzigingen.
- Verwijder dit asbestmateriaal zo snel mogelijk. Volg de toestand goed op.

- Eenvoudige handelingen: mag via doe-het-zelf of door werknemer(s) met opleidingsattest eenvoudige handelingen  
Bakeliet kan altijd asbest bevatten. Deze toepassingen kan men best voorzichtig demonteren en dubbel verpakt afvoeren

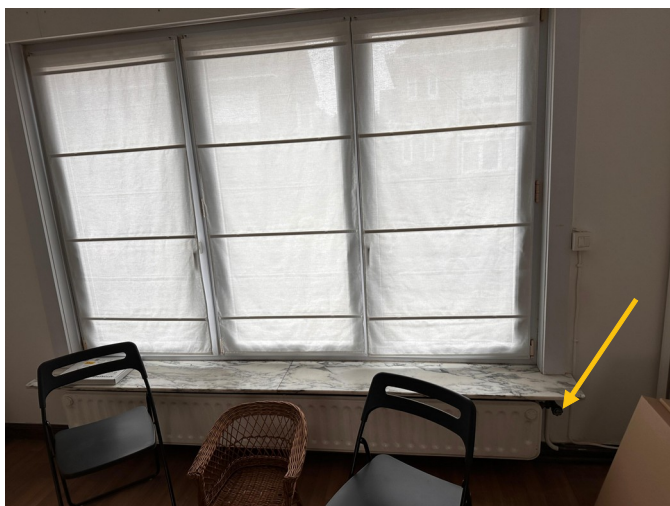
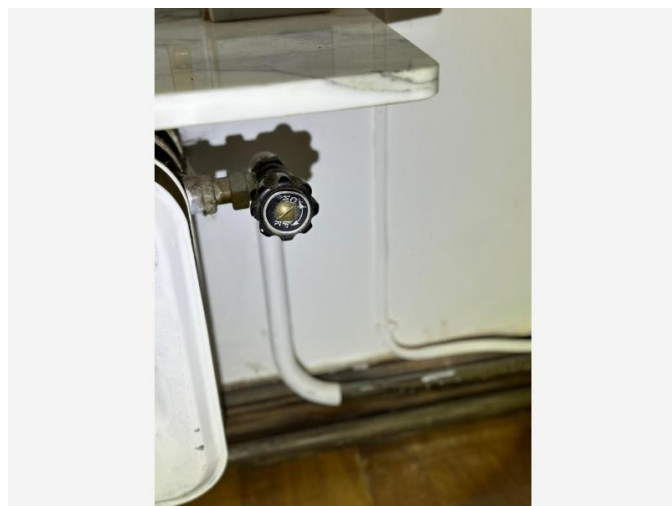
Het asbestmateriaal valt onder de mijlpaal van 2040.

Zorgvuldig beheren

Eindbeoordeling materiaalrisico	Laag materiaalrisico en/of verlaagde kans op vezelvrijgave
---------------------------------	--

Gebondenheid	Categorie 1: hechtgebonden in oorsprong
Asbestsoort (vezeltype)	Crocidoliet aanwezig
Asbestconcentratie	Laag (< 50%)
Afschermingsgraad van het gehele materiaal	Geheel of deels (ook) vrij aan binnenluchtstromen
Toestand van het materiaal	Onbeschadigd, niet verweerd

Beschrijving	Bakeliet radiatorknoppen
Omgeving	Binnen
Primaire drager	Ruimteverwarming
Asbestmateriaal	Plaat, paneel, tablet - Type Bakeliet
Bindmiddel van asbestmateriaal	Kunststof of -hars
Gebondenheid op basis van bindmiddel	Hecht
Hoeveelheid (oppervlakte - dikte - aantal)	• 1,00 m <sup>2</sup> - 1,00 cm - 1 stuk
Totaal volume	0,01 m <sup>3</sup>
Eenvoudig bereikbaar	Ja
Bevestigingswijze	• Geschroefd

- Zorg voor een veilig beheer. Vermijd het beschadigen van het asbestmateriaal. Controleer de toestand jaarlijks op wijzigingen.
- Verwijder dit asbestmateriaal zo snel mogelijk. Volg de toestand goed op.

- Eenvoudige handelingen: mag via doe-het-zelf of door werknemer(s) met opleidingsattest eenvoudige handelingen  
Bakeliet kan altijd asbest bevatten. Deze toepassingen kan men best voorzichtig demonteren en dubbel verpakt afvoeren

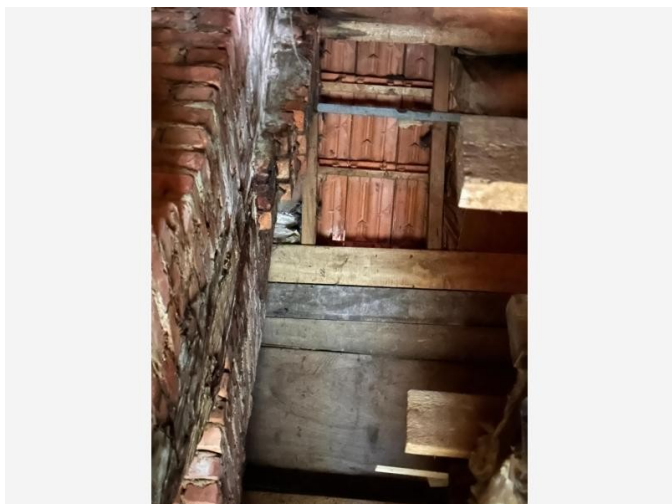
Er is geen onderdak

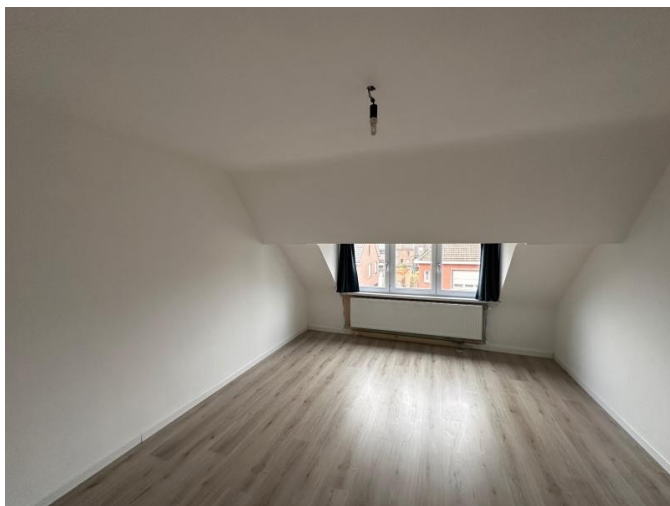
Gipsplaat bevat nooit asbest.

De deskundige kan geen uitspraak doen over achterliggende materialen

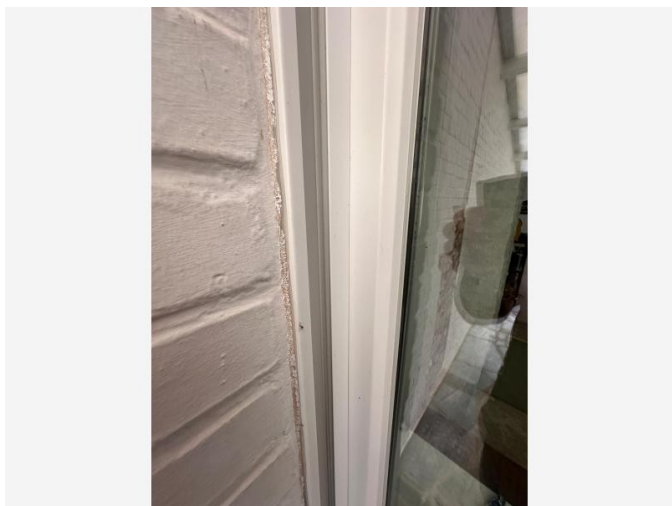
Ramen zijn van een recent bouwjaar. De kit is soepel en/of met rubbers

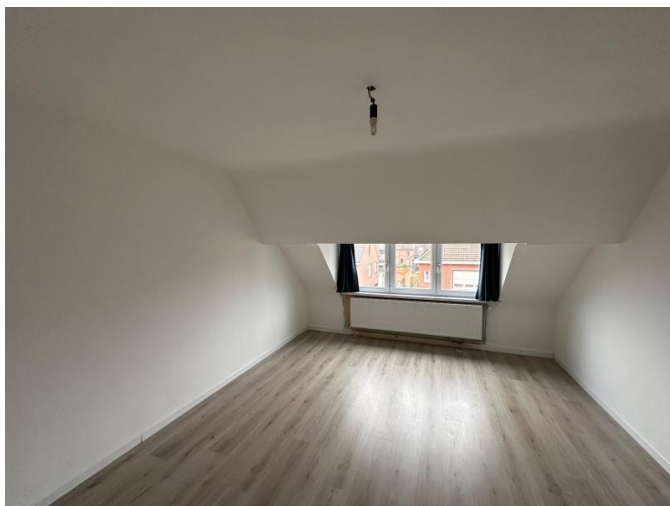
Gipsplaat bevat nooit asbest.

De deskundige kan geen uitspraak doen over achterliggende materialen

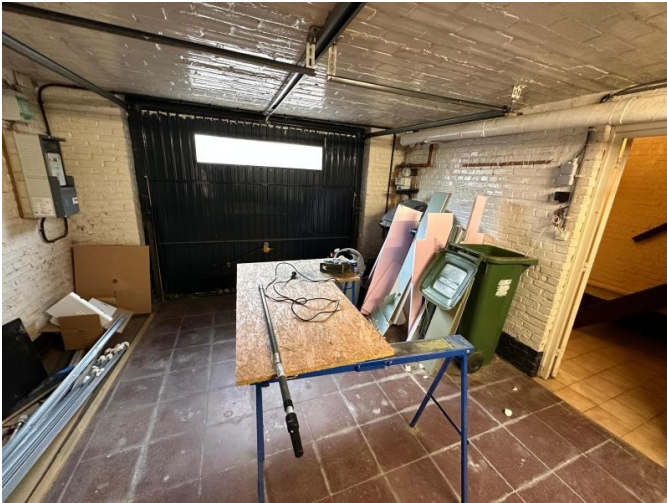
Vloertegels intact, de deskundige kan geen uitspraak doen of de lijm onderliggend al dan niet asbesthoudend is.

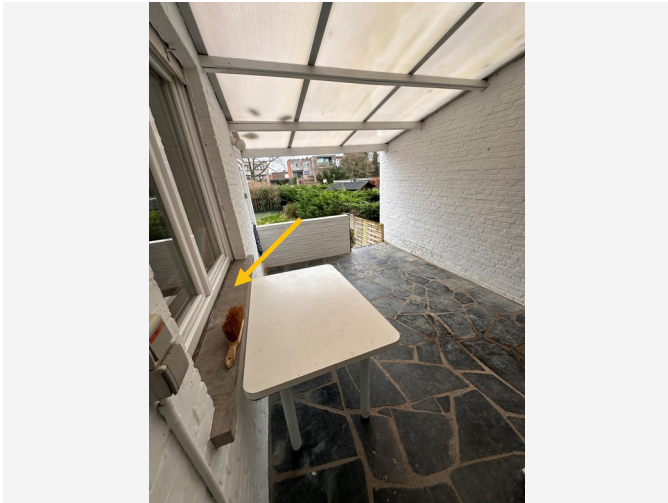
De dorpels aan de ramen zijn vervaardigd uit natuursteen

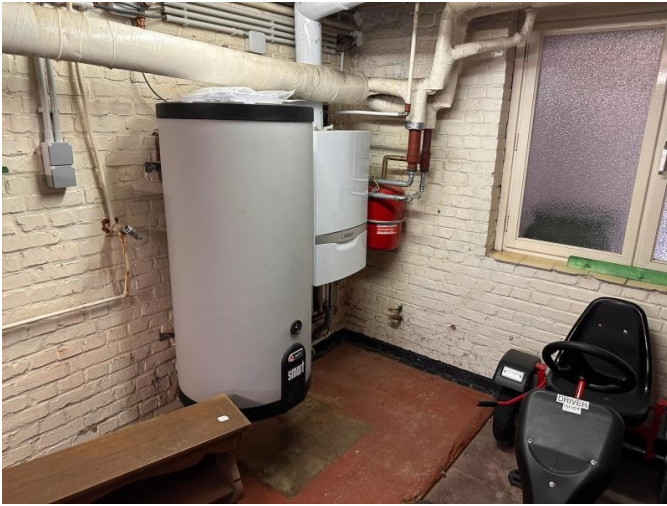
Cv-ketel is van een recent bouwjaar en volgens de literatuur bevat deze geen asbest.

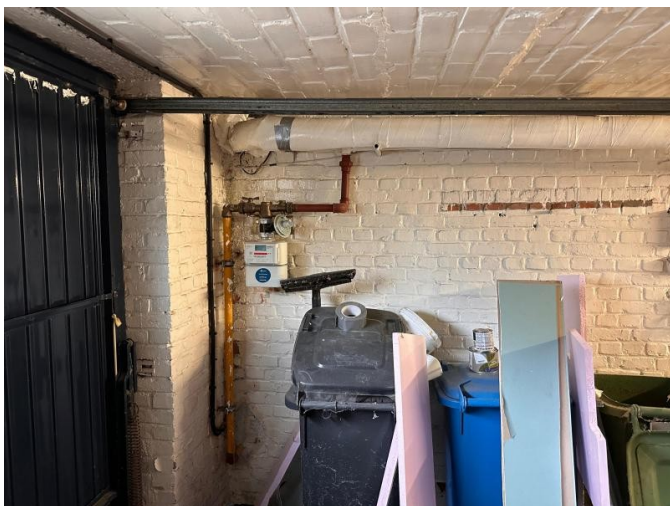
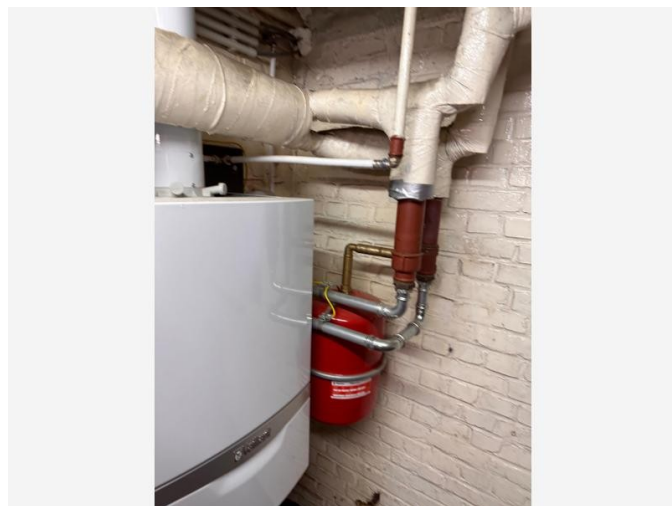
Geen asbest

#	Type	Referentie	Resultaat
11.1	Mengmonster	MM3	Geen asbest

Beschrijving	Leiding isolatie
Omgeving	Binnen
Primaire drager	HVAC infrastructuur en uitrusting
Bindmiddel van materiaal	Bitumen (roofing, teer, asfalt)

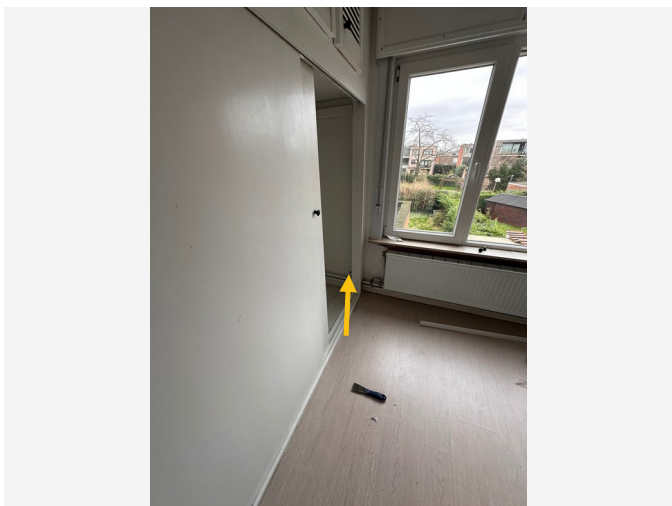
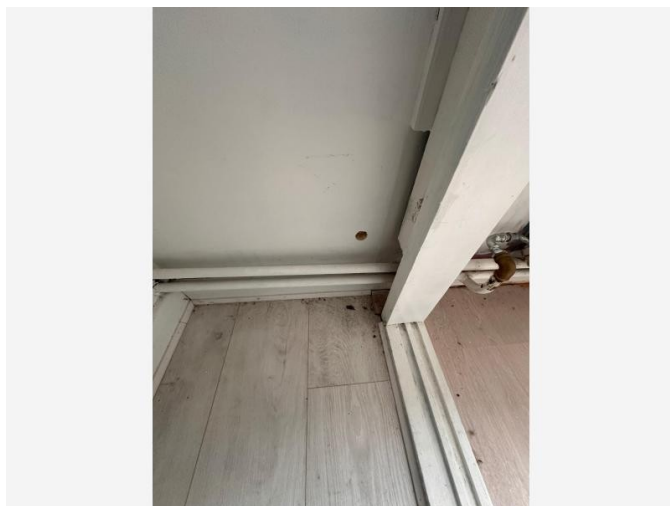
Geen asbest

#	Type	Referentie	Resultaat
12.1	Mengmonster	MM1	Geen asbest

Beschrijving	Bepleistering op de muren
Omgeving	Binnen
Primaire drager	Binnenwand

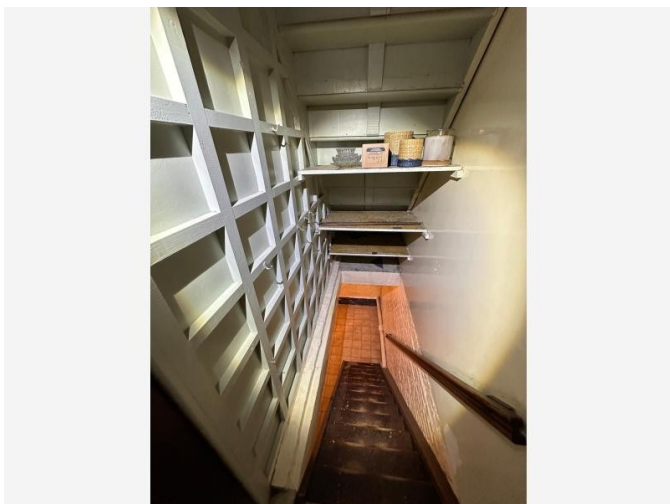
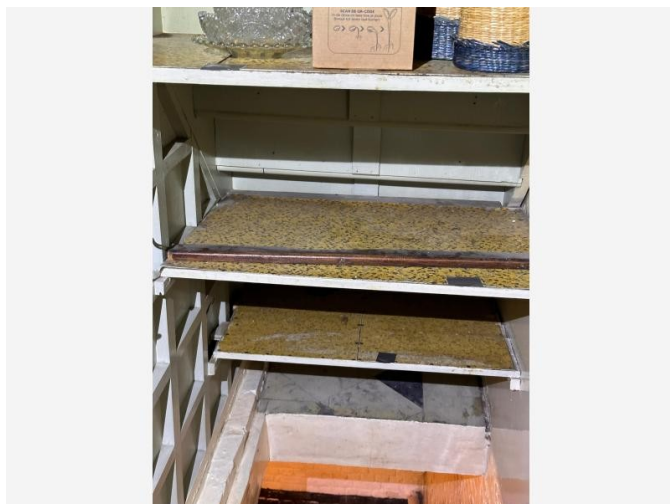
## Fiche 13: vinyl op leggers anders de trap

Geen asbest

#	Type	Referentie	Resultaat
13.1	Puntmonster	P1	Geen asbest

Beschrijving	vinyl op leggers anders de trap
Omgeving	Binnen
Primaire drager	Inrichting (meubilair, ...)
Bindmiddel van materiaal	Karton - papier - viltachtig

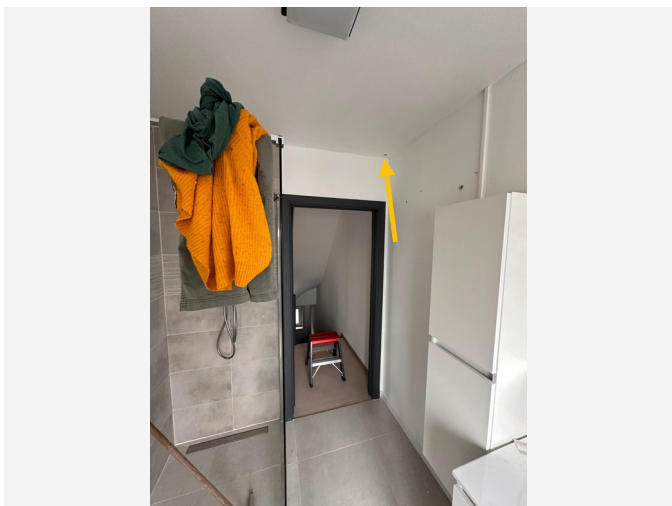
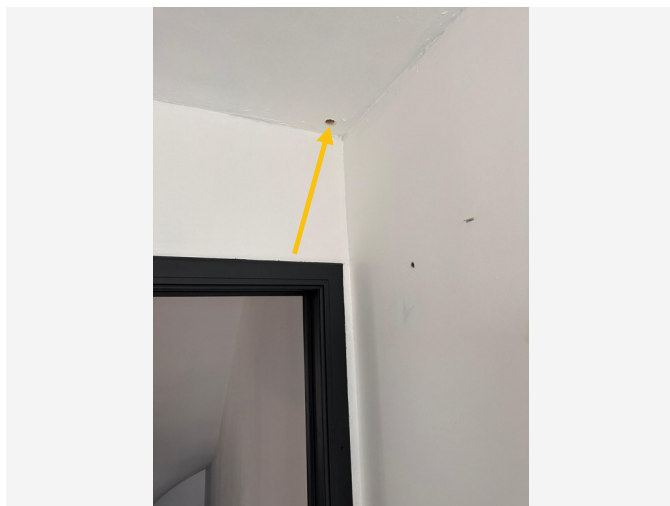
Geen asbest

#	Type	Referentie	Resultaat
14.1	Mengmonster	MM2	Geen asbest

Beschrijving	Bepoistering op de plafonds
Omgeving	Buiten
Primaire drager	Plafond
