# Asbestinventarisatetest

Stalkerweg 57, 3690 Zutendaal

Attestnummer : 20261024-000025.000

Uitgegeven op : 24.10.2026

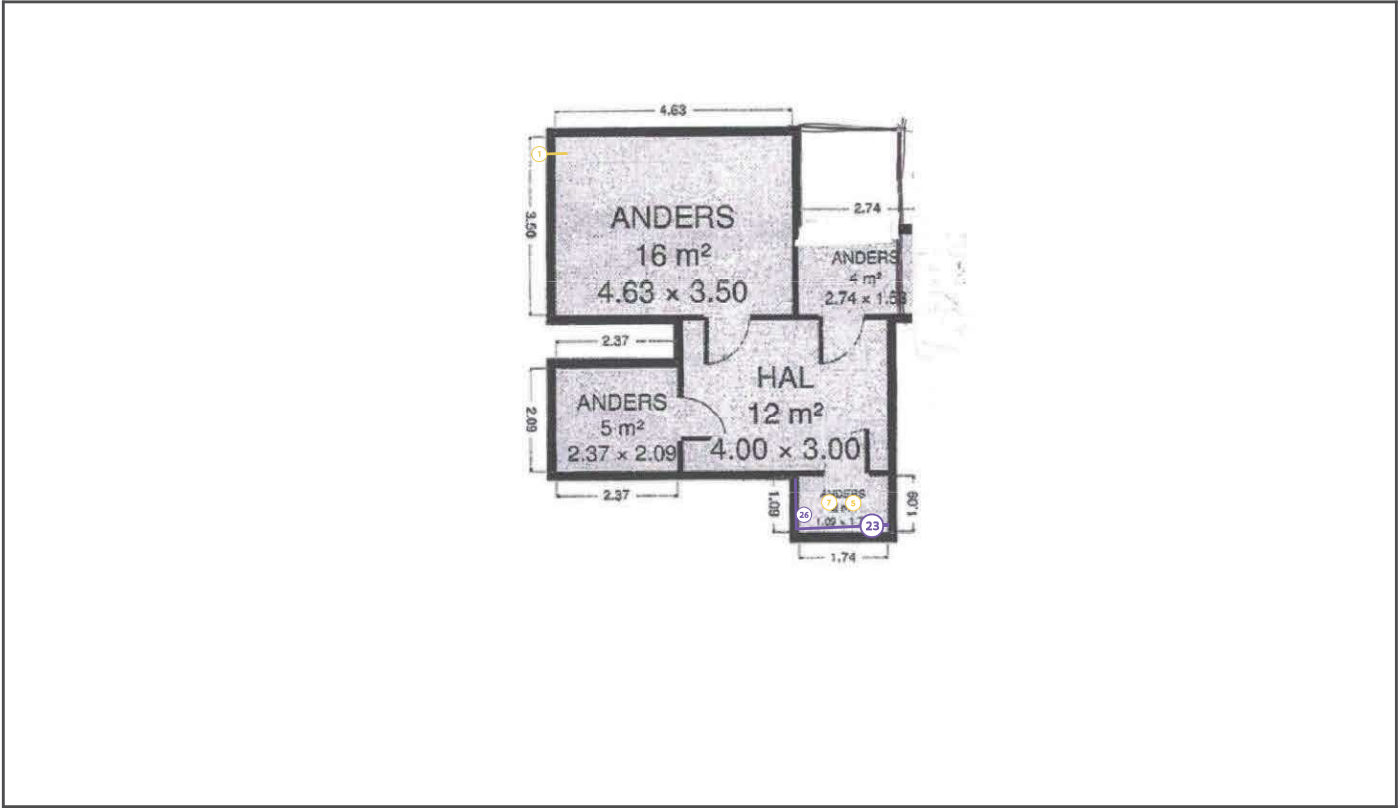
# Plan 1.1: Kelder.

| Beschrijving | Type | Actie |
|---|---|---|
| 1. Muurdoorvoer keldermuur | Asbestmateriaal | Zorgvuldig beheren |

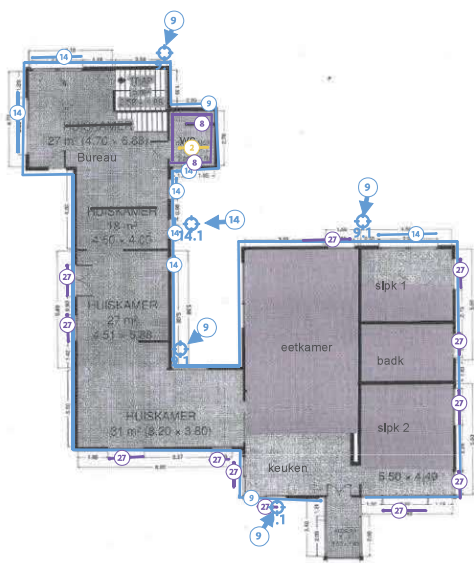
# Plan 1.3: Gelijkvloers.

| Beschrijving | Type | Actie |
|---|---|---|
| 2. Venstertablet type massal ( binnenkant wc ) | Asbestmateriaal | Zorgvuldig beheren |

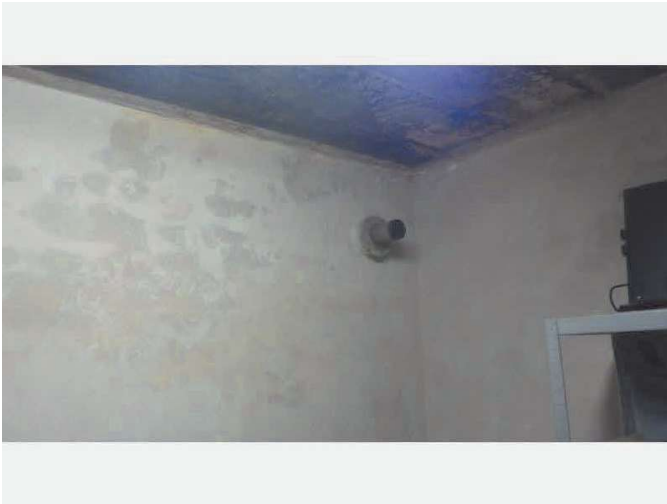
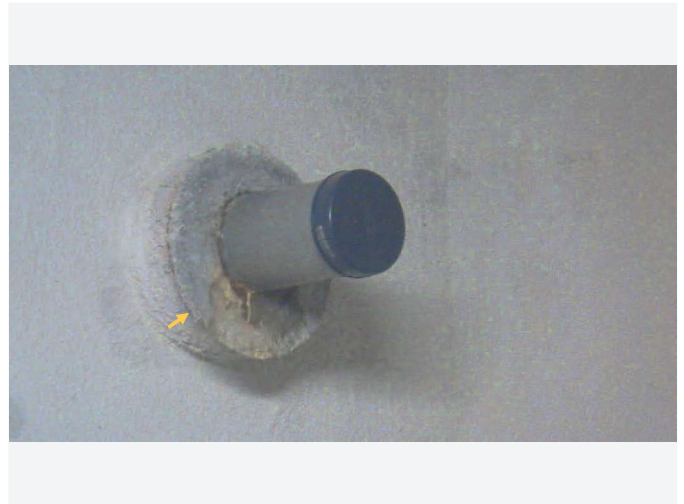
| Eindbeoordeling materiaalrisico | Zeer laag materiaalrisico en/of zeer lage kans op vezelvrijgave |

| Gebondenheid | Categorie 1: hechtgebonden in oorsprong |
| Asbestsoort (vezeltype) | Crocidoliet aanwezig |
| Asbestconcentratie | Laag (< 50%) |
| Afschermingsgraad van het gehele materiaal | Niet-stootvaste afscherming |
| Toestand van het materiaal | Onbeschadigd, niet verweerd |

| Beschrijving | Muurdoorvoer keldermuur |
| Opmerking | De exacte lengte van de doorvoer is niet vast te stellen . |

Zorgvuldig beheren

- Zorg voor een veilig beheer. Vermijd het beschadigen van het asbestmateriaal. Controleer de toestand jaarlijks op wijzigingen.
- Scherm in afwachting van verwijdering het asbestmateriaal af van luchtstromingen en verstoring: bijvoorbeeld door het te verpakken, te fixeren, af te dekken, signalisatie - afbakening aan te brengen, ...
- Voer bijkomende staalname(s) uit.

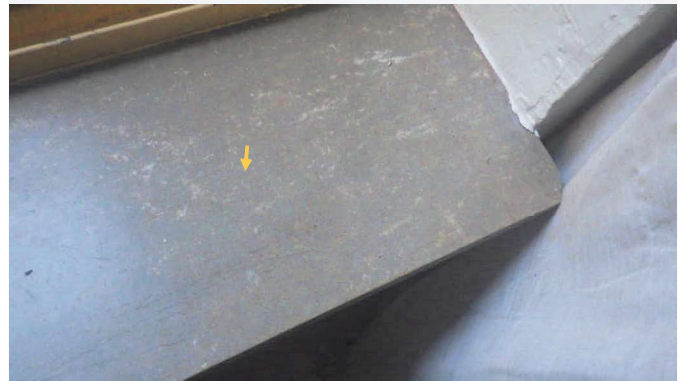
| Eindbeoordeling materiaalisico | Zeer laag materiaalisico en/of zeer lage kans op vezelvrijgave |

| Asbestsoort (vezeltype) | Alleen chrysotiel aanwezig |
| Afschermingsgraad van het gehele materiaal | Geheel of deels vrij aan de binnenlucht, maar geen contact met binnenluchtstromen |
| Toestand van het materiaal | Onbeschadigd, niet verweerd |

| Beschrijving | Venstertablet type massal ( binnenkant wc ) |

Zorgvuldig beheren

- Zorg voor een veilig beheer. Vermijd het beschadigen van het asbestmateriaal. Controleer de toestand jaarlijks op wijzigingen.
- Scherm in afwachting van verwijdering het asbestmateriaal af van luchtstromingen en verstoring: bijvoorbeeld door het te verpakken, te fixeren, af te dekken, signalisatie - afbakening aan te brengen, ...
- Voer bijkomende staalname(s) uit.

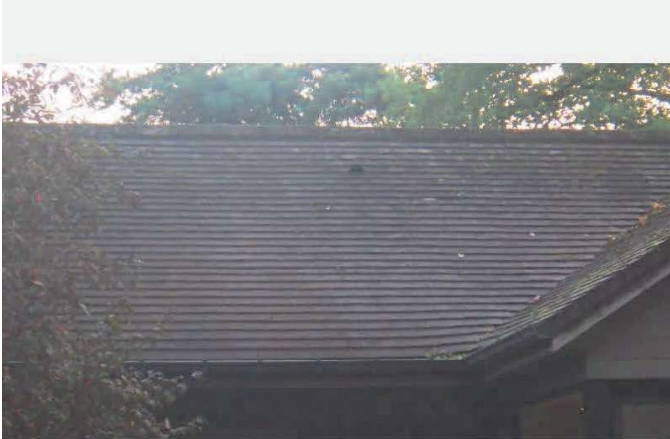
*Situeringsfoto*

**Reden:** Er is geen volledige risicobeoordeling mogelijk

**Uitleg van de asbestdeskundige:** De kleipannen zijn genageld waardoor optillen niet mogelijk is .

Aan de binnenkant ( 1<sup>o</sup> verdiep ) is het niet mogelijk om het onderdak vast te stellen .

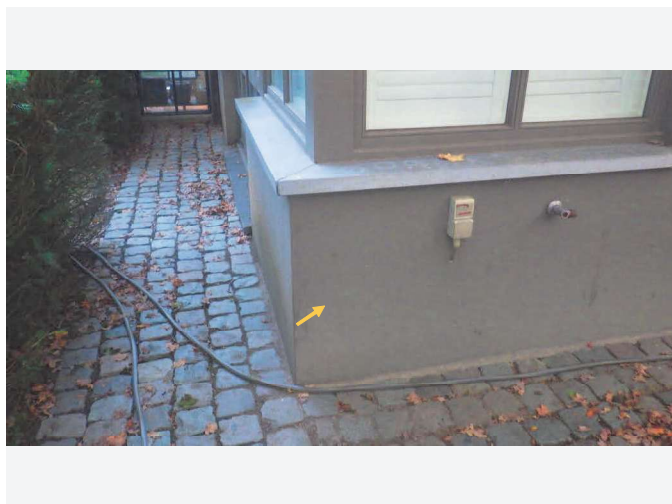
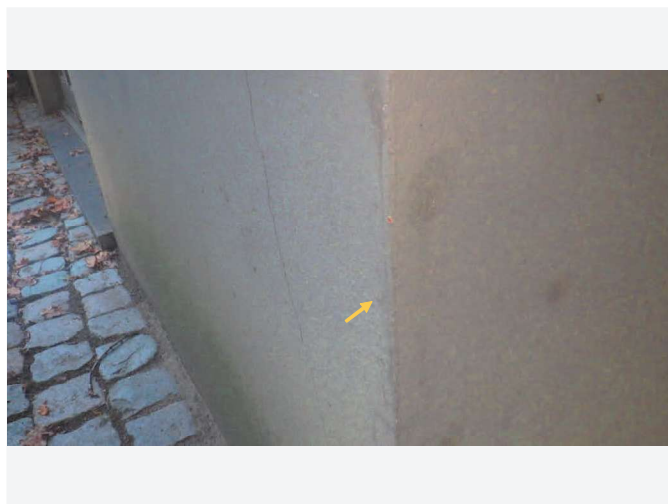
## Fiche 9: Crepi buitengevel woning

Geen asbest

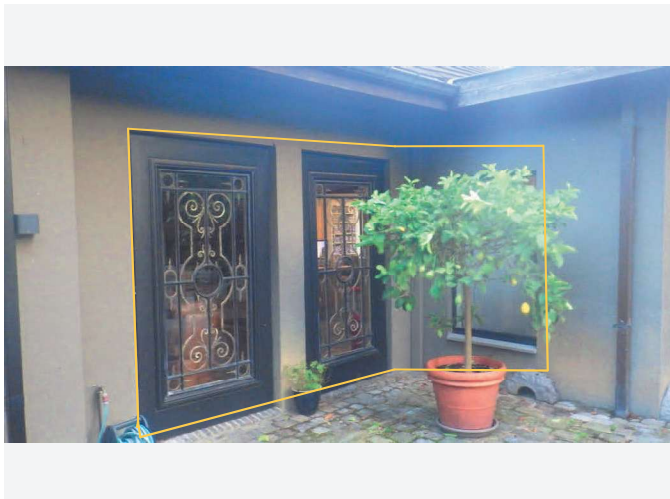
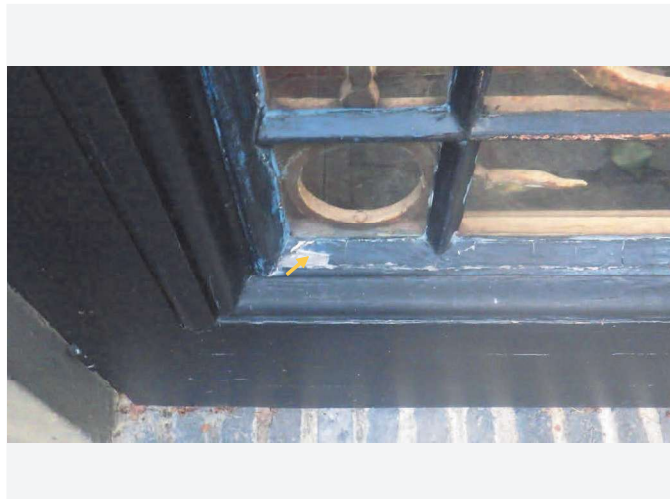
## Fiche 14: Afdichting buitenschrijnwerk woning ( gedeeltelijk ) : mastiek

Geen asbest
