Asbestinventarisatetest

Pastoor Van Mierlolaan 10, 3550 Heusden-Zolder

Attestnummer : 20260604-000063.000

Asbestveilig (maar niet asbestvrij)

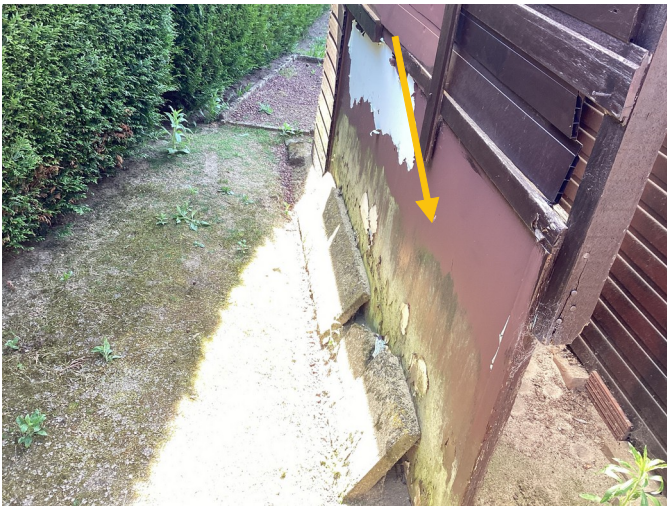
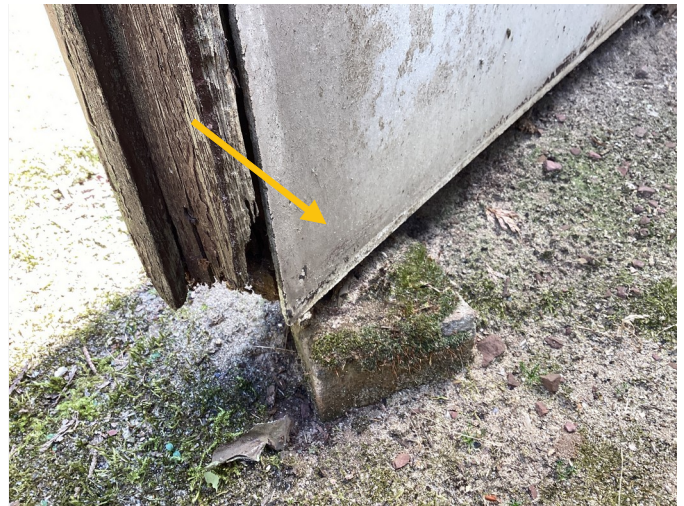
Het asbestmateriaal valt onder de mijlpaal van 2040.

Eindbeoordeling materiaalrisico	Laag materiaalrisico en/of verlaagde kans op vezelvrijgave
---------------------------------	--

#	Type	Referentie	Resultaat
1.1	Puntmonster	M11	Chrysotiel

Beschrijving	Cementplaat tuinhuis
Omgeving	Buiten
Primaire drager	Wand buitenschil
Asbestmateriaal	Plaat, paneel, tablet - Type Menuiserite
Bindmiddel van asbestmateriaal	Cement
Gebondenheid op basis van bindmiddel	Hecht
Hoeveelheid (oppervlakte - dikte - aantal)	• 1,95 m ² - 0,50 cm - 1 stuk
Totaal volume	0,01 m ³
Eenvoudig bereikbaar	Ja
Bevestigingswijze	<ul style="list-style-type: none">• Geschroefd• Genageld, geniet
Identificatiemethode	Een monstername door de asbestdeskundige met laboanalyse door een asbestlabo.
Destructieve handeling voor identificatie	Nee
Opmerking	De opgegeven hoeveelheid is een schatting.

- Zorg voor een veilig beheer. Vermijd het beschadigen van het asbestmateriaal. Controleer de toestand jaarlijks op wijzigingen.

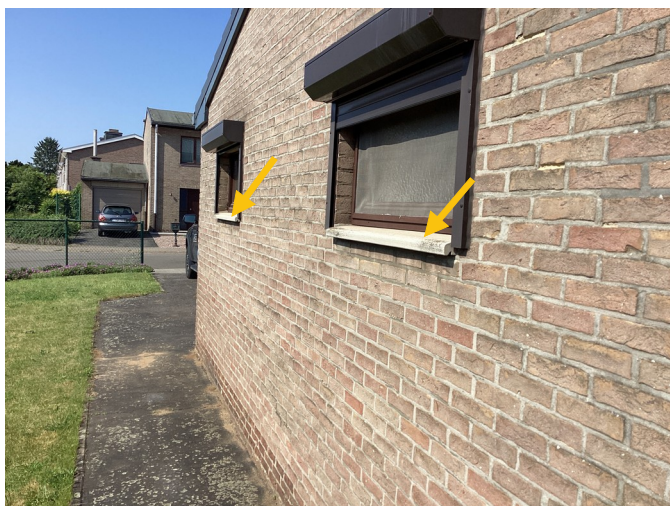
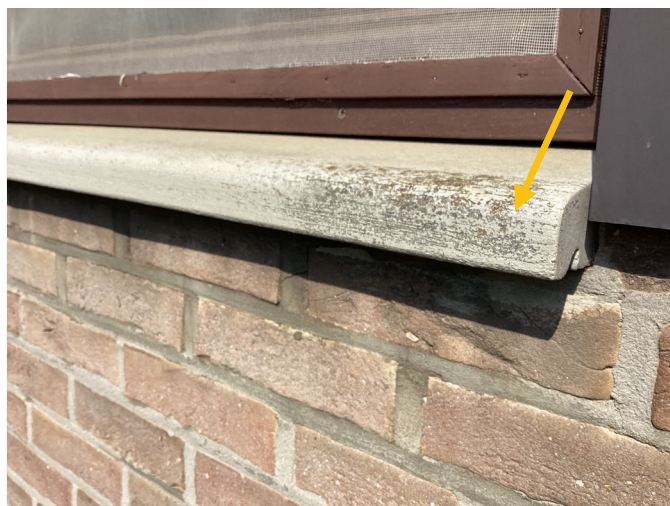
Het asbestmateriaal valt onder de mijlpaal van 2040.

Eindbeoordeling materiaalrisico	Laag materiaalrisico en/of verlaagde kans op vezelvrijgave
Opmerking

#	Type	Referentie	Resultaat
2.1	Puntmonster	M04	Chrysotiel

Beschrijving	Vensterbank - Buiten
Omgeving	Buiten
Primaire drager	Wandopening verticaal (raam, deur, ...)
Asbestmateriaal	Deksteen, muurkap - Vol
Bindmiddel van asbestmateriaal	Cement
Gebondenheid op basis van bindmiddel	Hecht
Hoeveelheid (oppervlakte - dikte - aantal)	• 0,25 m ² - 4,00 cm - 2 stuks
Totaal volume	0,02 m ³
Eenvoudig bereikbaar	Ja
Bevestigingswijze	<ul style="list-style-type: none">• Geklemd• Verlijmd, ingegoten, versmeerd
Identificatiemethode	Een monstername door de asbestdeskundige met laboanalyse door een asbestlabo.
Destructieve handeling voor identificatie	Nee
Opmerking	De hoeveelheid betreft een schatting.

- Zorg voor een veilig beheer. Vermijd het beschadigen van het asbestmateriaal. Controleer de toestand jaarlijks op wijzigingen.

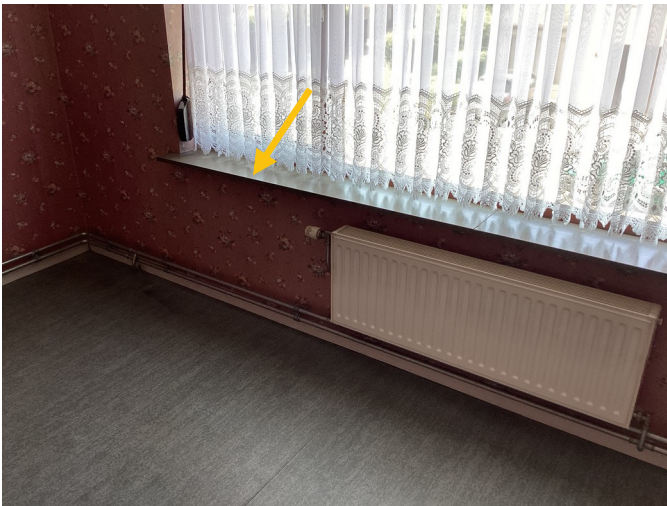
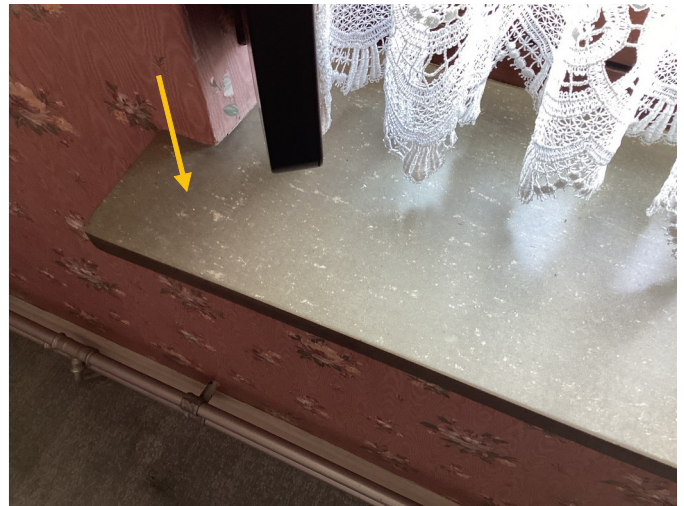
Het asbestmateriaal valt onder de mijlpaal van 2040.

Eindbeoordeling materiaalrisico	Laag materiaalrisico en/of verlaagde kans op vezelvrijgave
---------------------------------	--

#	Type	Referentie	Resultaat
3.1	Puntmonster	M05	Chrysotiel

Beschrijving	Vensterbank-binnen
Omgeving	Binnen
Primaire drager	Wandopening verticaal (raam, deur, ...)
Asbestmateriaal	Plaat, paneel, tablet - Type Massal
Bindmiddel van asbestmateriaal	Cement
Gebondenheid op basis van bindmiddel	Hecht
Hoeveelheid (oppervlakte - dikte - aantal)	<ul style="list-style-type: none">• 0,18 m² - 2,00 cm - 1 stuk• 0,12 m² - 2,00 cm - 1 stuk• 0,21 m² - 2,00 cm - 1 stuk• 0,47 m² - 2,00 cm - 2 stuks• 0,77 m² - 2,00 cm - 1 stuk• 0,40 m² - 2,00 cm - 1 stuk
Totaal volume	0,052 m ³
Eenvoudig bereikbaar	Ja
Bevestigingswijze	<ul style="list-style-type: none">• Geklemd• Verlijmd, ingegoten, versmeerd
Identificatiemethode	Een monstername door de asbestdeskundige met laboanalyse door een asbestlabo.
Destructieve handeling voor identificatie	Nee
Opmerking	De hoeveelheid betreft een schatting.

- Zorg voor een veilig beheer. Vermijd het beschadigen van het asbestmateriaal. Controleer de toestand jaarlijks op wijzigingen.

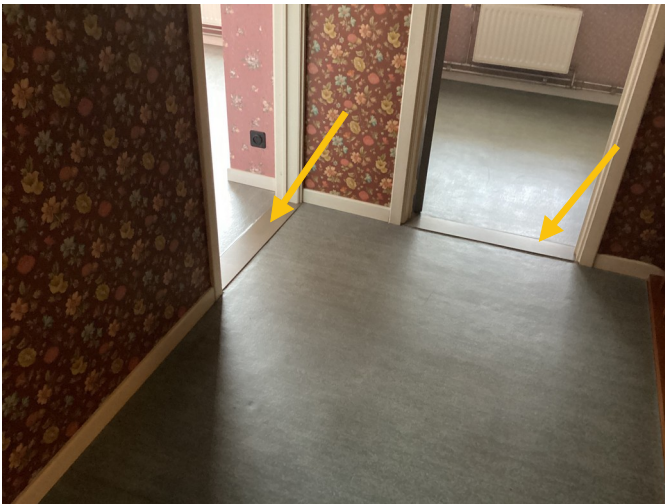
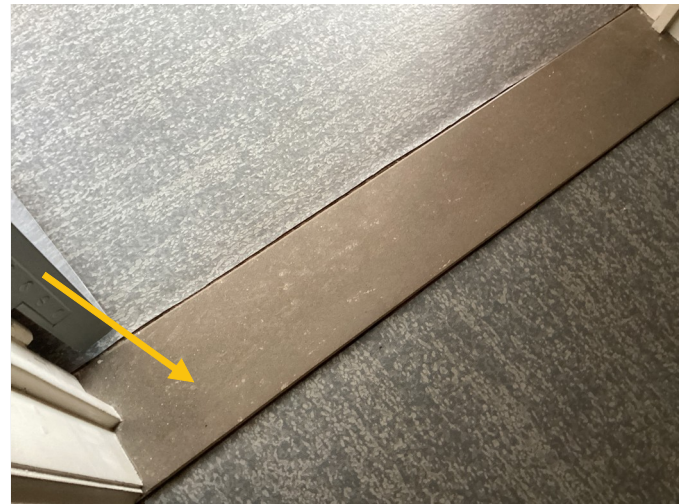
Het asbestmateriaal valt onder de mijlpaal van 2040.

Beschrijving	Deurdorpels / entreports
Omgeving	Binnen
Primaire drager	Vloer
Asbestmateriaal	Plaat, paneel, tablet - Type Massal
Bindmiddel van asbestmateriaal	Cement
Gebondenheid op basis van bindmiddel	Hecht
Hoeveelheid (oppervlakte - dikte - aantal)	• 0,12 m ² - 3,00 cm - 6 stuks
Totaal volume	0,022 m ³
Eenvoudig bereikbaar	Ja
Bevestigingswijze	<ul style="list-style-type: none">• Geklemd• Verlijmd, ingegoten, versmeerd
Identificatiemethode	Een monstername door de asbestdeskundige met laboanalyse door een asbestlabo.
Destructieve handeling voor identificatie	Nee
Opmerking	De hoeveelheid betreft een schatting.

- Zorg voor een veilig beheer. Vermijd het beschadigen van het asbestmateriaal. Controleer de toestand jaarlijks op wijzigingen.

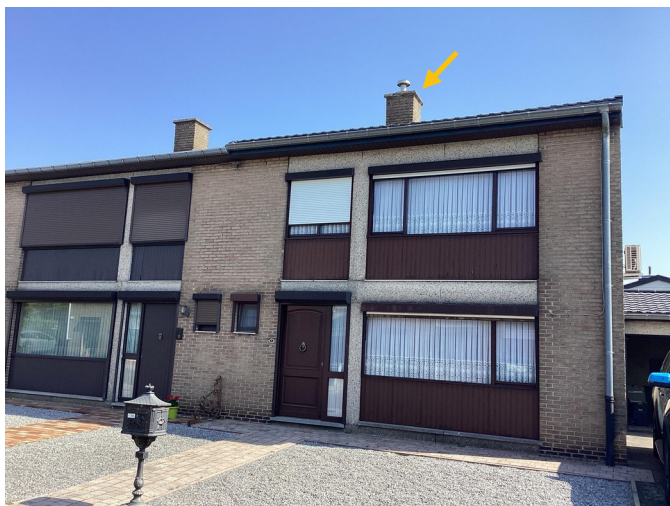
Situeringfoto

(Asbest)materiaal	Rookgaskanaal
Karakterisatie	Asbest (verdacht)
Primaire drager	HVAC infrastructuur en uitrusting

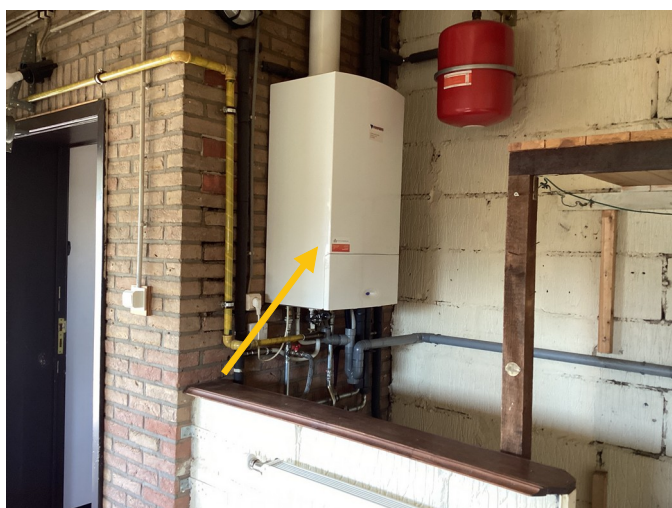
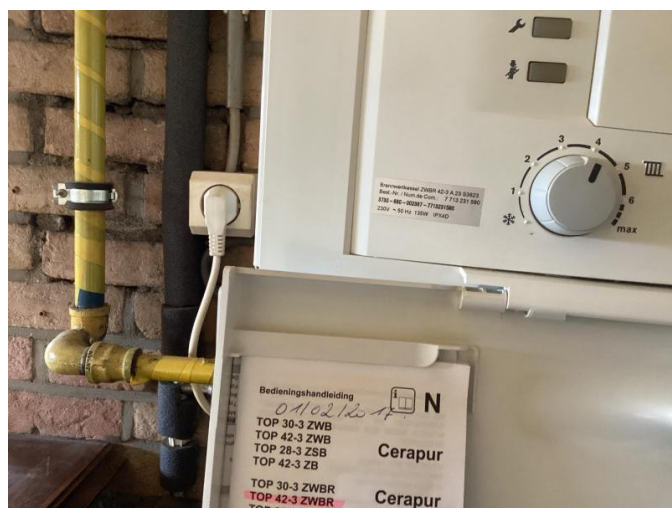
Beschrijving	Notitie	Terug te vinden op plannen
Fiche 18: Niet-asbestverdachte stookketel	De volgende materialen aan onderdelen van een centrale verwarming werden vastgesteld als niet-asbestverdacht, nl stookketel bouwjaar 2017	-
Fiche 19: Leidingisolatie - niet verdacht	De aanwezige leidingisolatie is niet asbest verdacht.	-
Fiche 20: Plafondafwerking in gipskarton/hout/pvc	Het plafond bestaat uit niet-asbestverdachte gipskartonplaten/hout-/pvc platen . Zonder destructie is het niet mogelijk om na te gaan of er asbestverdachte materialen aanwezig zijn achter de gipskartonplaten/hout-/pvc platen.	Plan 1.2: Gelijkvloers Plan 1.6: 1 ste verdieping
Fiche 21: Rookgaskanalen - niet verdacht	De materialen van rookgaskanalen zijn niet asbest verdacht.	-

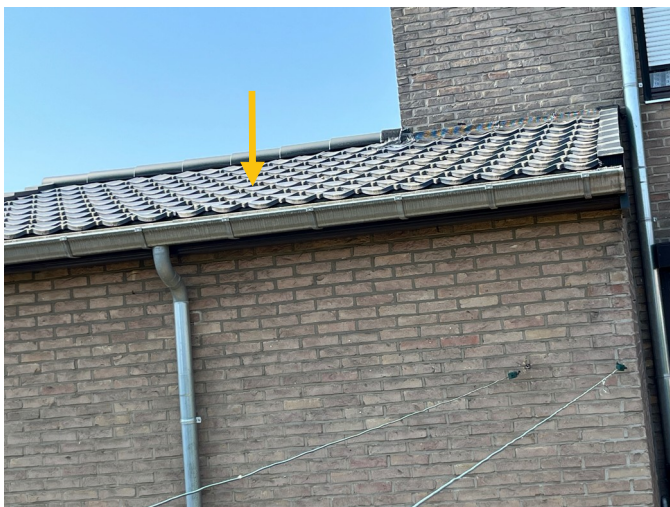
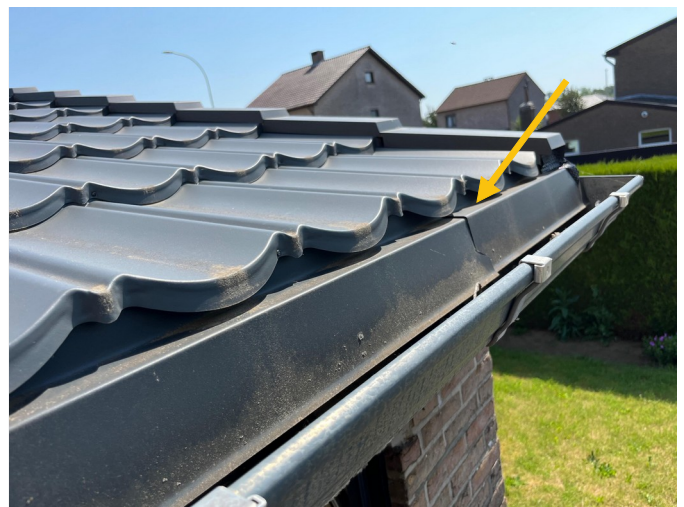
Beschrijving	Notitie	Terug te vinden op plannen
Fiche 22: Dakbedekking - Onder overzetdak	Zonder destructie was het niet mogelijk vast te stellen welk type dak zich onder het overzetdak bevind. Mogelijks zijn er onderliggende asbestverdachte roofing lagen aanwezig die niet waarneembaar waren tijdens de inspectie. Wanneer bij renovatie- of sloopwerken blijkt dat er nog onderliggende lagen aanwezig zijn dient er hiervan een staal te worden genomen welke door een erkend laboratorium moet worden geanalyseerd. De hoeveelheid betreft een schatting.	Plan 1.4: Gelijkvloers Plan 1.10: 1 ste verdieping
