# Asbestinventarisatetest

Zuurbroekstraat 4/A, 3690 Zutendaal

Attestnummer : 20260717-000103.000

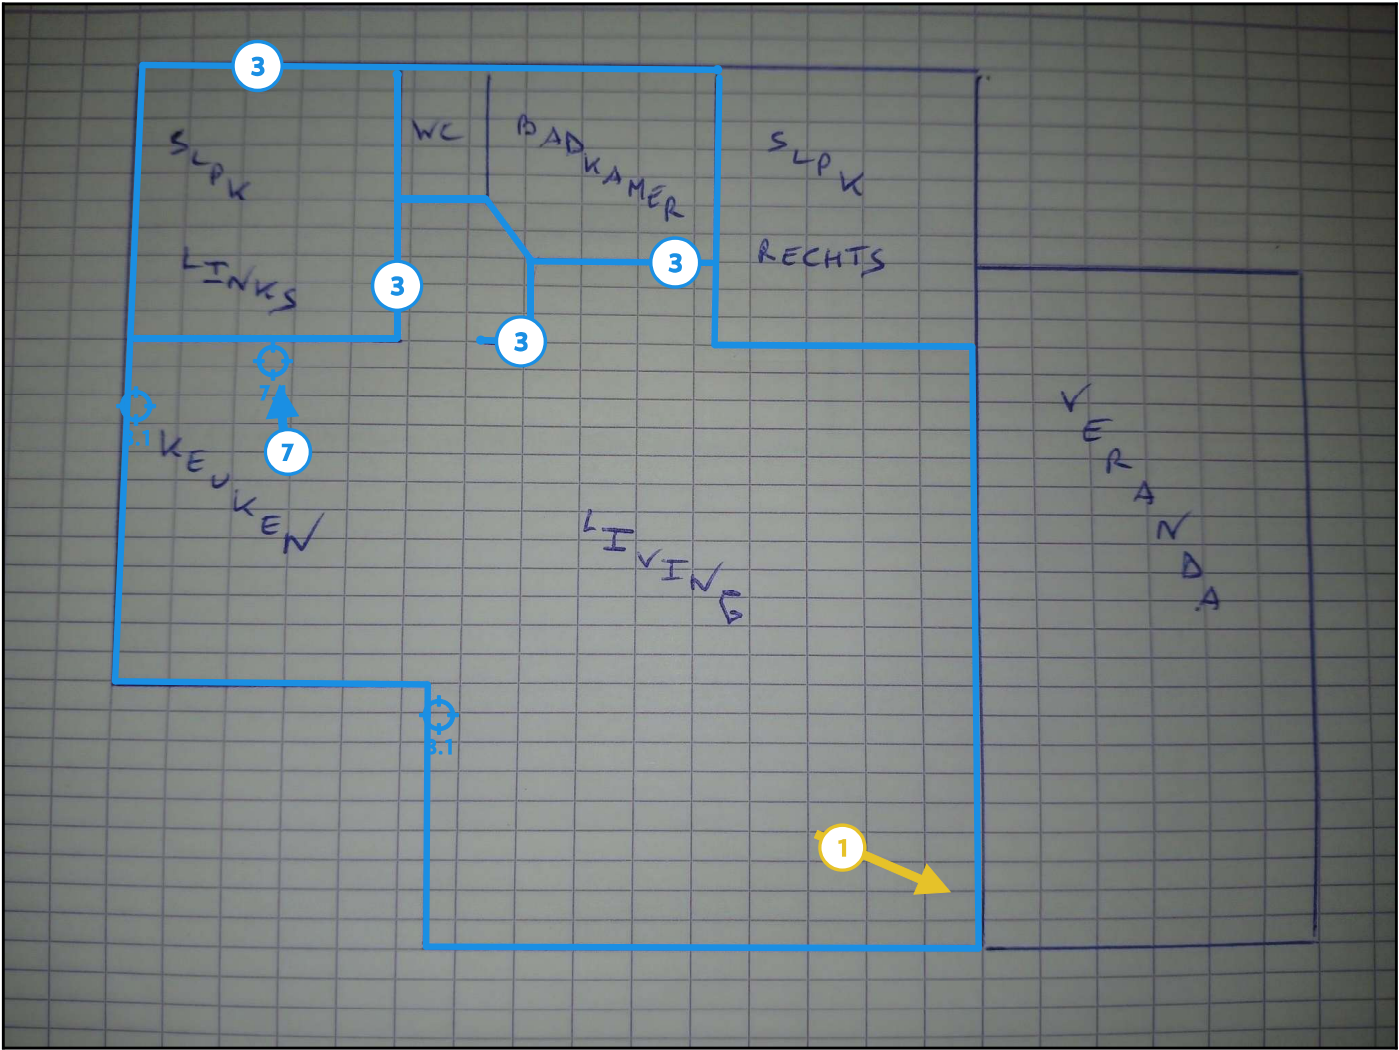
# Plan 1.1: Plan chalet

| Beschrijving | Type | Actie |
|---|---|---|
| 1. Bakeliet teller | Asbestmateriaal | Zorgvuldig beheren |

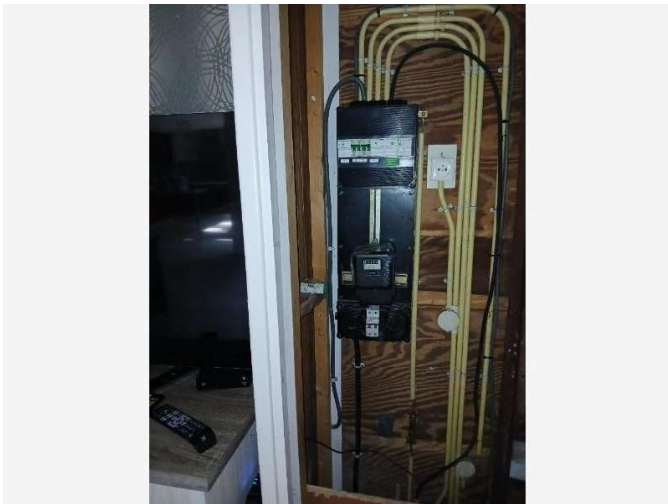
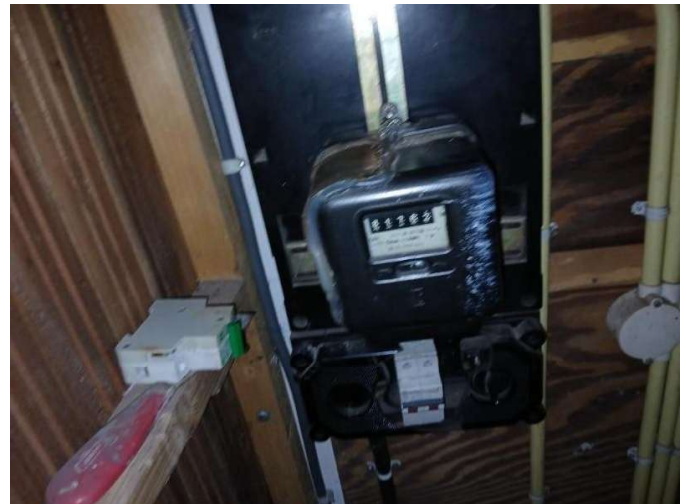
Het asbestmateriaal valt onder de mijlpaal van 2040.

| Eindbeoordeling materiaalrisico | Laag materiaalrisico en/of verlaagde kans op vezelvrijgave |

| Asbestsoort (vezeltype) | Crocidoliet aanwezig |
| Toestand van het materiaal | Onbeschadigd, niet verweerd |

| Opmerking | De teller is eigendom van nutsvoorzieningsmaatschappij. |

- Zorg voor een veilig beheer. Vermijd het beschadigen van het asbestmateriaal. Controleer de toestand jaarlijks op wijzigingen.
- Voer bijkomende staalname(s) uit.

- Eenvoudige handelingen: mag via doe-het-zelf of door werknemer(s) met opleidingsattest eenvoudige handelingen  
Deze toepassing mag volgens de huidige wetgeving worden verwijderd via eenvoudige handelingen. Aangezien deze toepassing echter eigendom is van de nutsvoorzieningsmaatschappij, mag deze uitsluitend worden verwijderd door hen of door een door hen aangestelde onderaannemer die beschikt over de nodige attesten en opleidingen. Daarom wordt hier verwezen naar de methode van een erkende verwijderaar, maar in feite dient dit via de nutsvoorzieningsmaatschappij te verlopen.

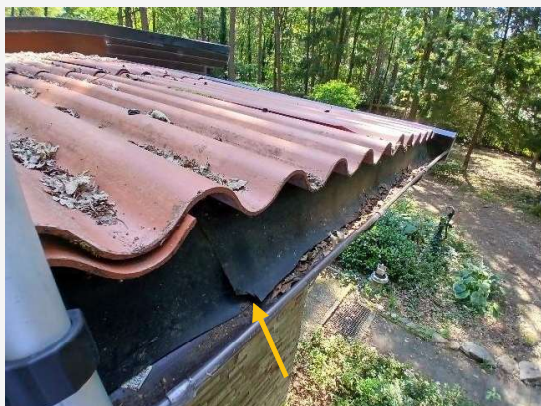
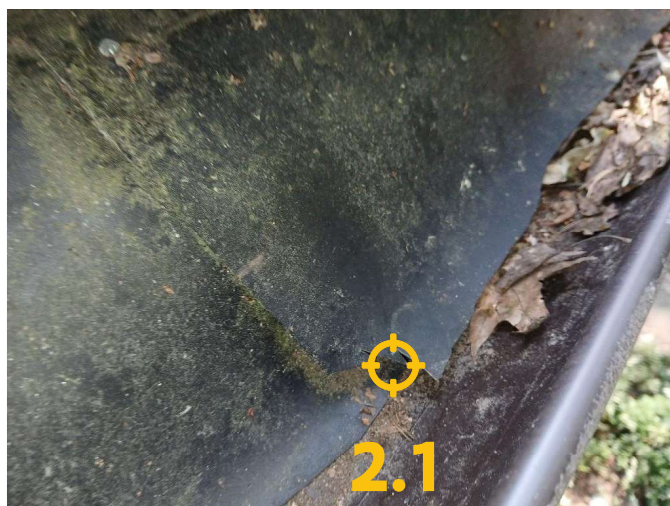
## Fiche 2: Onderdak chalet

Geen asbest

| Opmerking | Onder de dakbedekking van de chalet ligt een dunne laag bitumen.<br>De hoeveelheid is een schatting. |

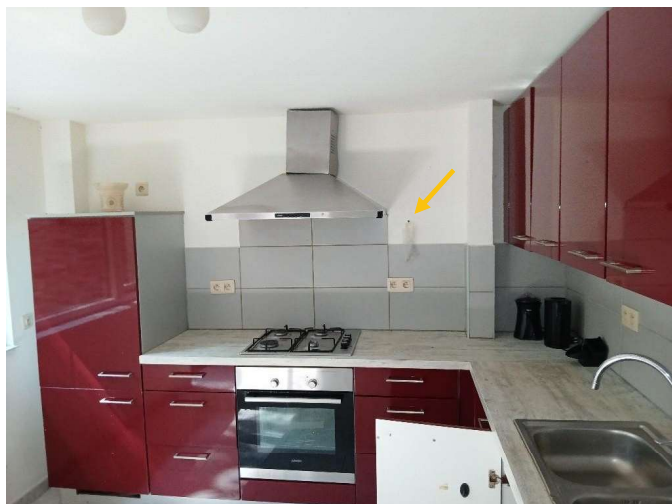
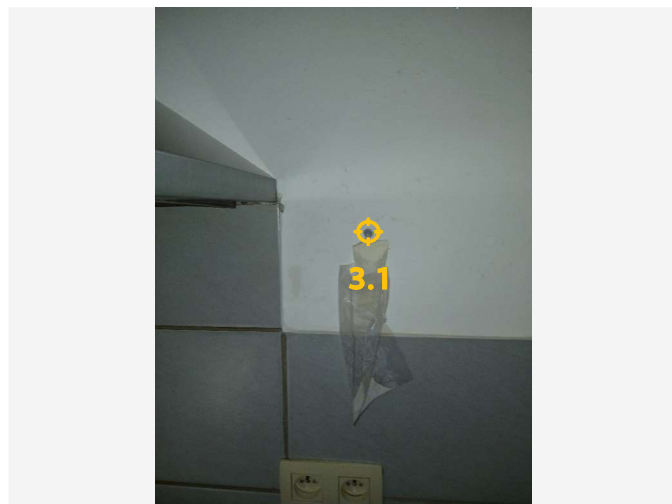
## Fiche 3: Pleisterwerk muren

Geen asbest

| Opmerking | <p>Mengstaal pleisterwerk muren: Living + keuken</p> <p>Geen trappenhal aanwezig in het appartement.</p> <p>Stookplaats afwezig: Verwarming is via lucht/lucht warmtepomp + decentrale kachel</p> <p>De muren van badkamer + WC zijn volledig betegeld.</p> |

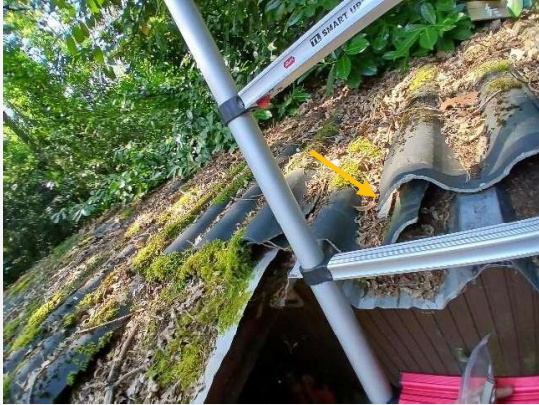
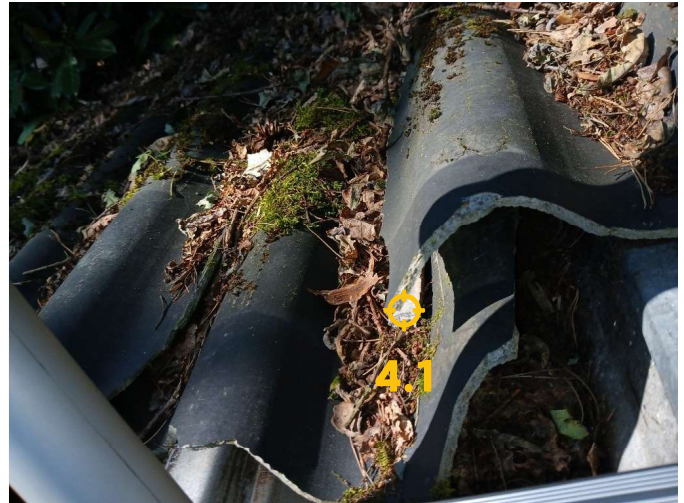
## Fiche 4: Golfplaten dak garage

Geen asbest

| Opmerking | Bovenop de metalen platen die op het dak van de garage liggen, liggen golfplaten. |

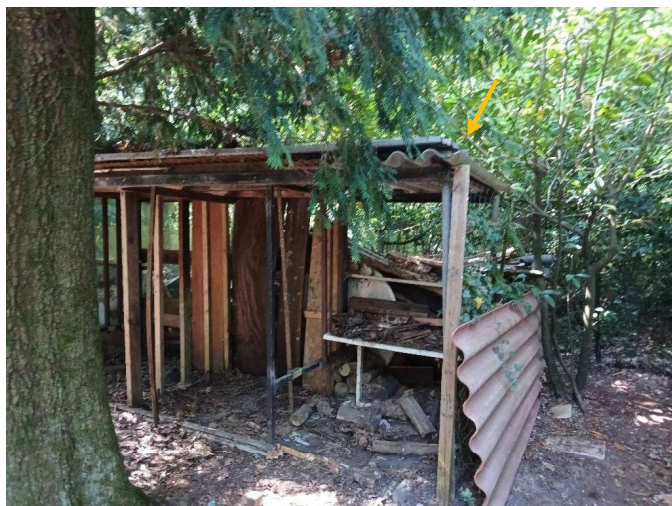
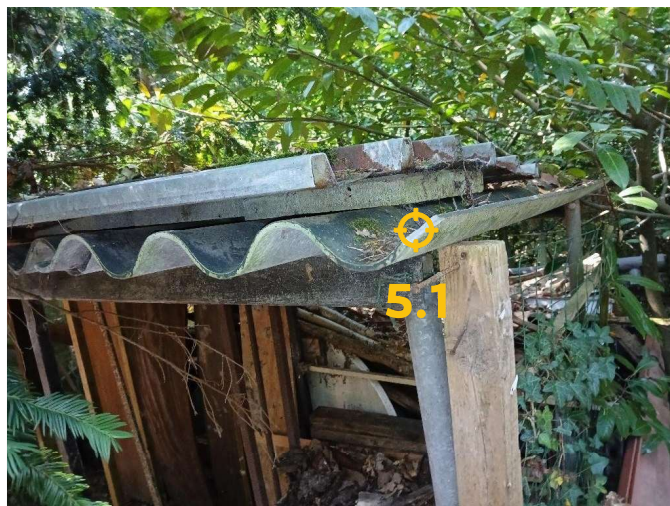
## Fiche 5: Golfplaten open opslagplaats

Geen asbest

| Opmerking | Enkel op het dakgedeelte rechts liggen 2 golfplaten |

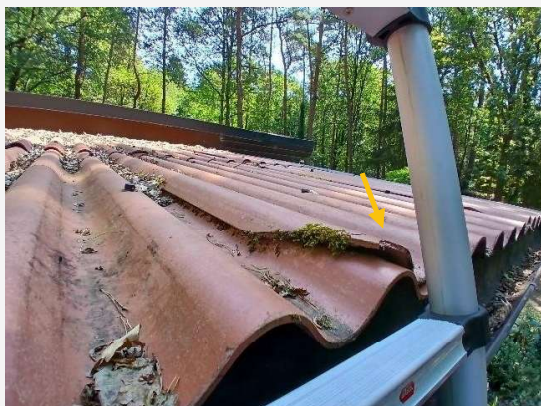
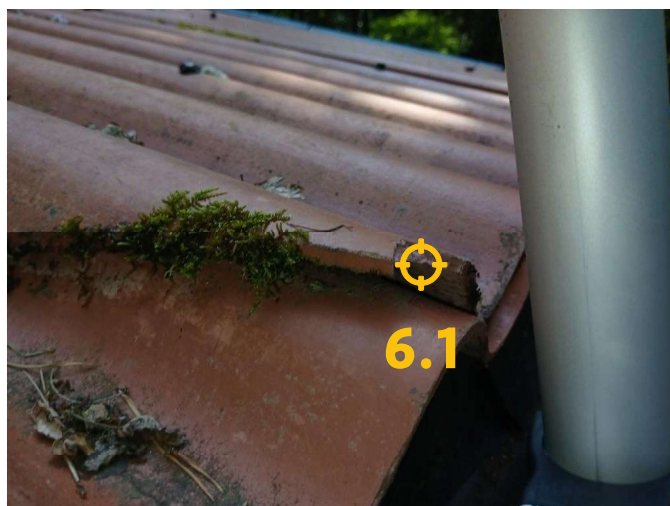
## Fiche 6: Golfplaten chalet: linkse dakgedeelte

Geen asbest

| Opmerking | Enkel op het linkse dakdeel liggen rode golfplaten.<br><br>Op het rechtse dakdeel bestaat de dakbedekking uit niet-asbestverdachte metalen platen. |

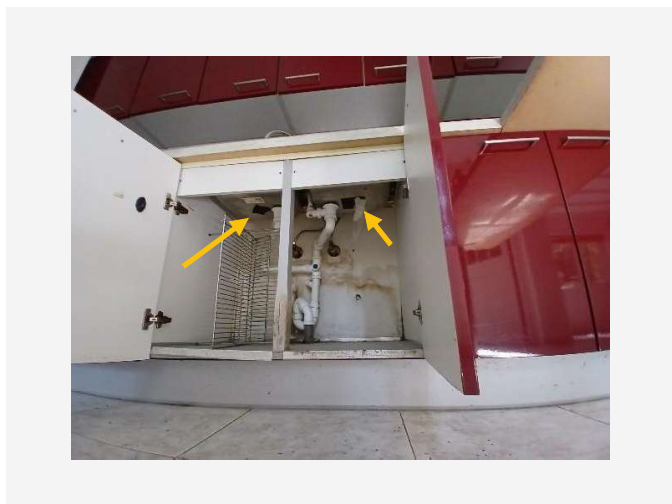
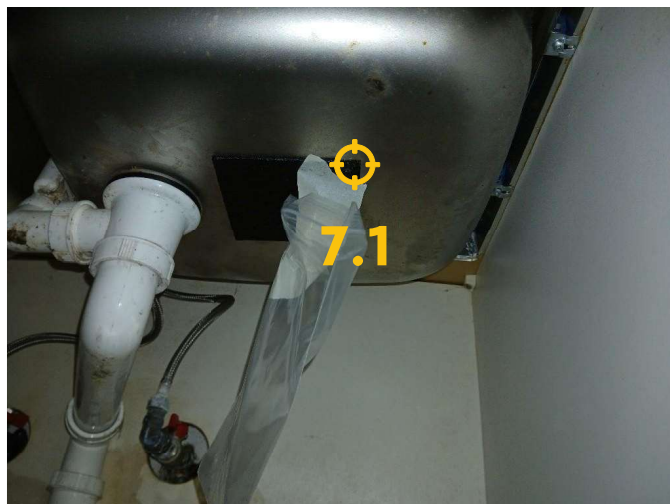
## Fiche 7: Antidreun teerlaag wasbak keuken

Geen asbest

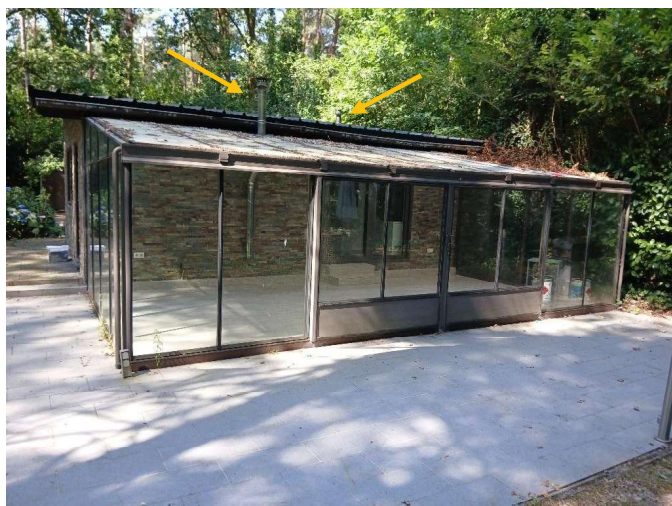
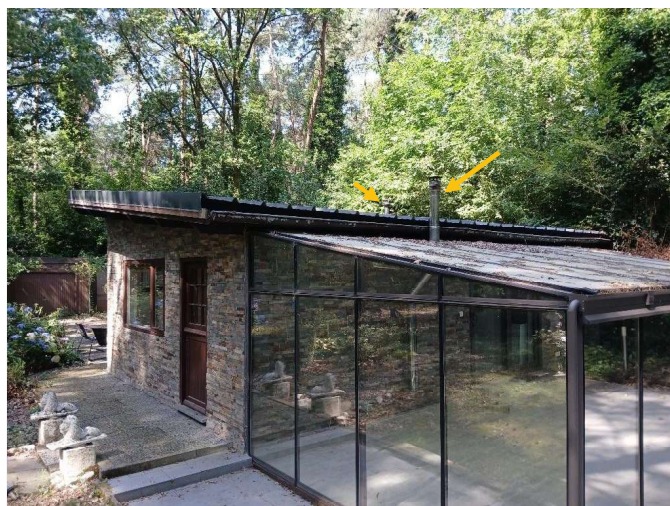
### Fiche 8: Rookgaskanalen niet asbestverdacht

| Beschrijving | Notitie | Terug te vinden op plannen |
|---|---|---|
| Fiche 8: Rookgaskanalen niet asbestverdacht | De rookgaskanalen zijn niet asbestverdacht. | - |

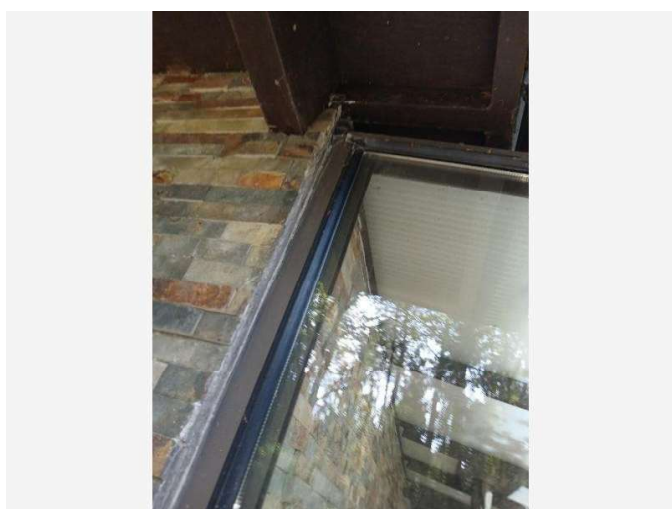
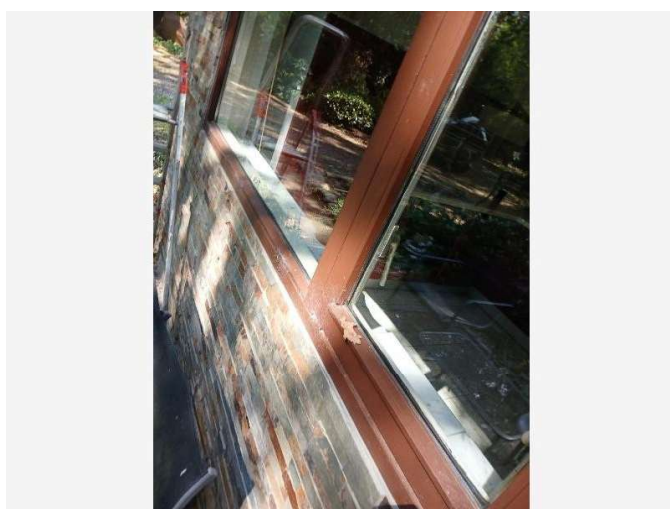
### Fiche 9: Mastiek ramen

| Beschrijving | Notitie | Terug te vinden op plannen |
|---|---|---|
| Fiche 9: Mastiek ramen | Het kitwerk aan alle ramen is van soepele silicone. Zowel tussen muren en kozijn als tussen kozijn en beglazing. | - |
