# Asbestinventarisatetest

Abdijstraat 120/2, 2020 Antwerpen

Attestnummer : 20260616-000248.000

Uitgegeven op : 16.06.2026

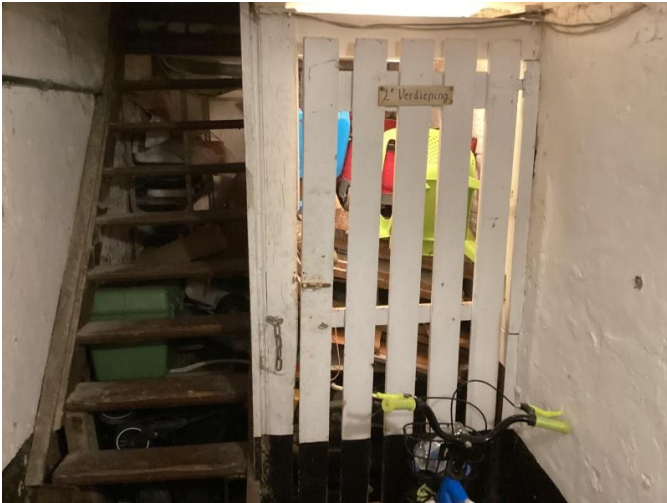
Situeringfoto

**Reden:** Materiaal in opslag

**Uitleg van de asbestdeskundige:** Deze privé berging in de kelder zit vol met materiaal waardoor ik deze niet heb kunnen inspecteren .

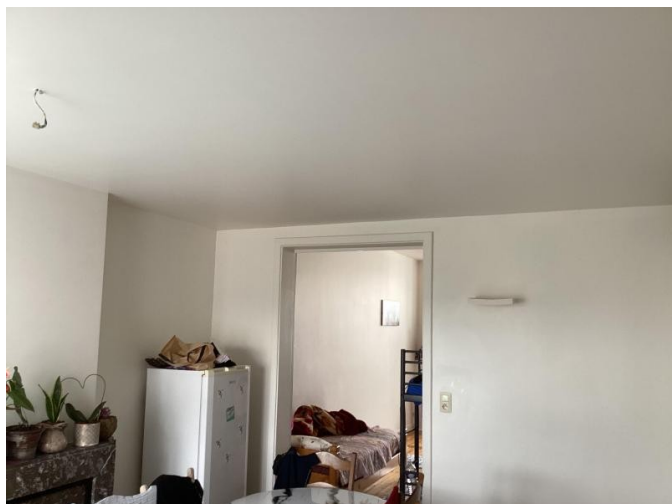
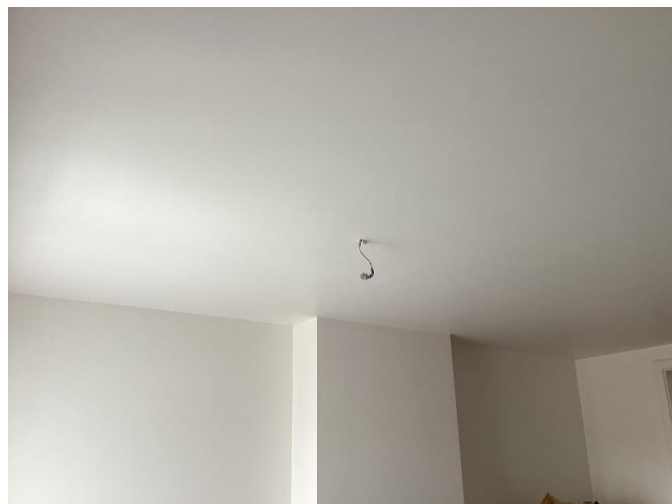
Tijdens de uitgevoerde asbestinventarisatie waren bepaalde zones, zoals valse plafonds, niet volledig toegankelijk. Hierdoor kan niet met zekerheid worden vastgesteld welke materialen zich hierachter bevinden en of er mogelijk asbesthoudende toepassingen aanwezig zijn.

Bij toekomstige werken waarbij deze plafonds worden geopend, dient steeds rekening gehouden te worden met de mogelijkheid dat er alsnog asbesthoudende materialen aangetroffen kunnen worden. In dat geval is aanvullend onderzoek noodzakelijk alvorens de werkzaamheden verder te zetten.

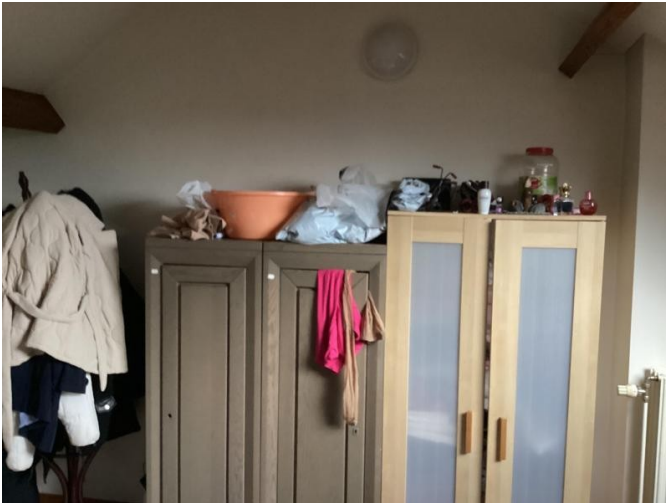
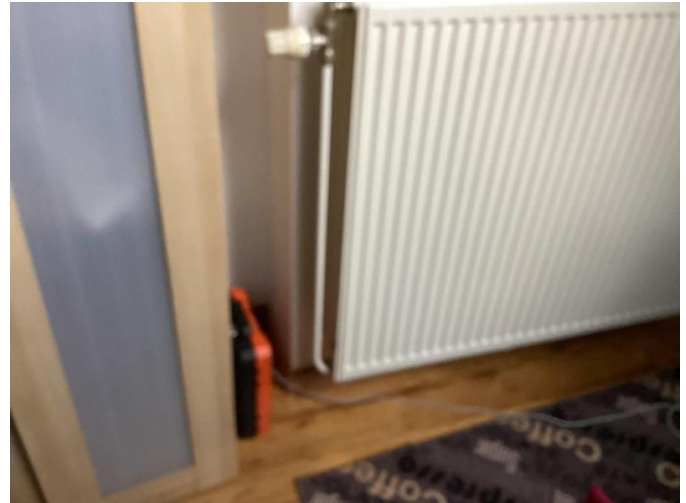
Tijdens de uitgevoerde asbestinventarisatie zijn bepaalde constructiedelen niet volledig visueel of fysiek toegankelijk geweest. Dit betreft onder andere afwerkingen zoals betegelde wanden, valse wanden, verlaagde plafonds of andere afwerkingen die geen directe inkijk toelaten.

Hierdoor kan niet met zekerheid worden vastgesteld welke materialen zich hierachter bevinden en of er mogelijk asbesthoudende toepassingen aanwezig zijn. Bij eventuele toekomstige verbouwings-, renovatie- of sloopwerken waarbij deze verborgen zones worden geopend, dient steeds rekening gehouden te worden met de mogelijkheid dat er alsnog asbesthoudende materialen aangetroffen kunnen worden. In dat geval is aanvullend onderzoek aangewezen alvorens de werkzaamheden verder te zetten.

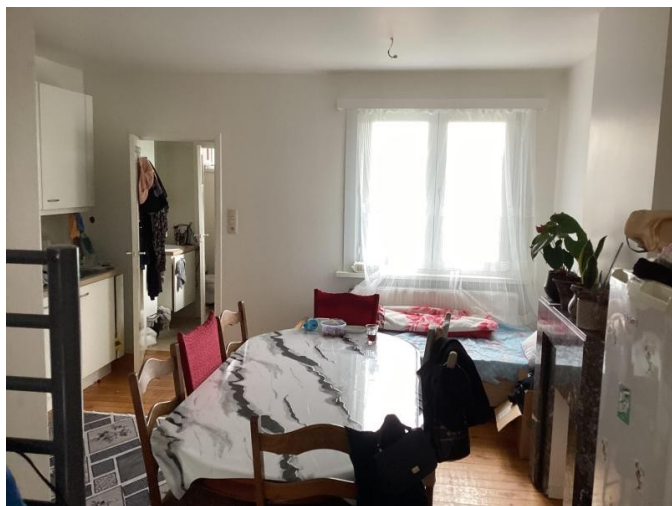
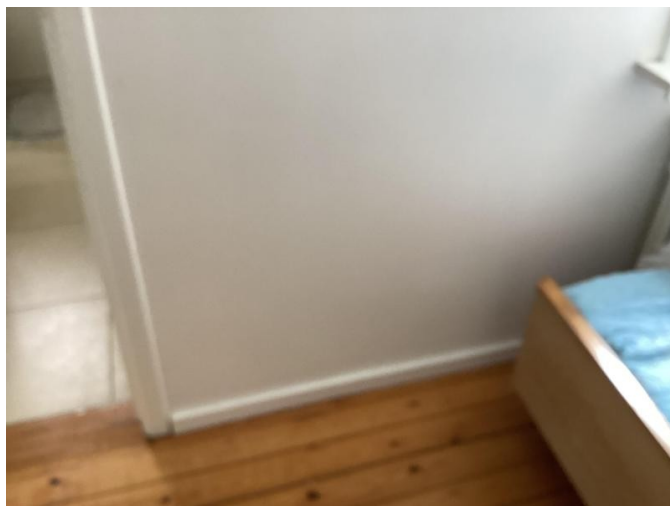
## Fiche 4: Pleisterwerk muren

Geen asbest

| # | Type | Referentie | Resultaat |
|---|---|---|---|
| 4.1 | Mengmonster | 58788/01 | Geen asbest |

| Opmerking | <p>Er zijn stalen genomen op de voorgeschreven en toegankelijke plaatsen, met name op locaties waar pleisterwerk aanwezig is.</p> <p>Trap.</p> <p>Living.</p> <p>Keuken.</p> <p>De muren van de ruimte waar de cv staat zijn niet bepleisterd met gips/kalk.</p> <p>Bij enkele muren is vastgesteld dat deze deels zijn bezet, waardoor het niet volledig zichtbaar is wat zich hierachter bevindt. Het is daarom mogelijk dat er achter deze bezette muren verdachte materialen aanwezig zijn, welke niet direct kunnen worden geïnspecteerd of bemonsterd.</p> |

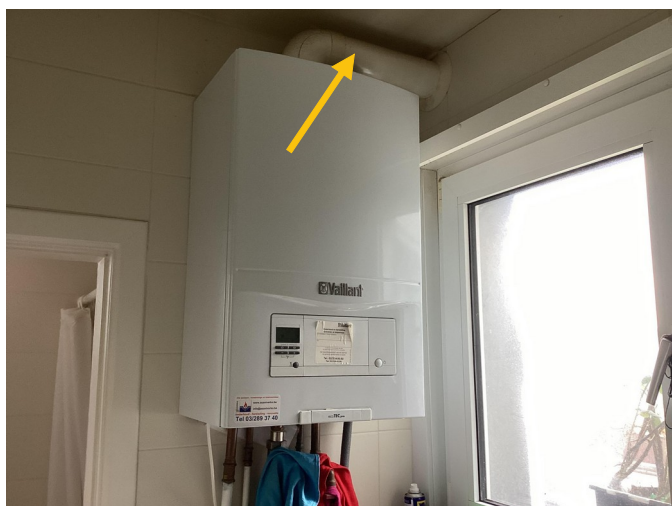
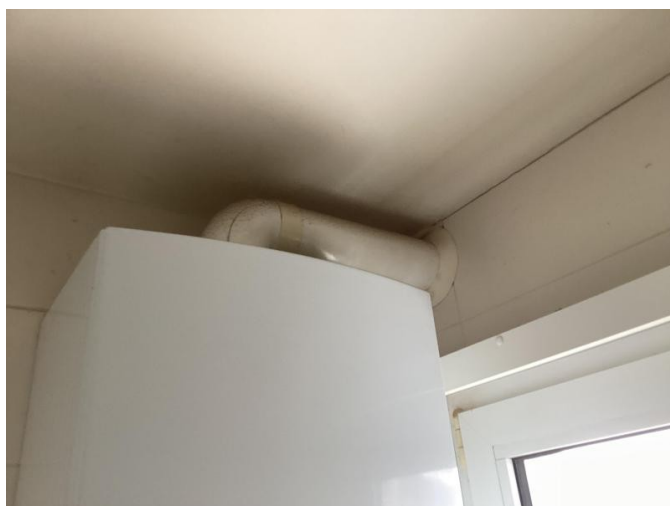
### Fiche 5: Rookgaskanaal (niet verdacht)

| Beschrijving | Notitie | Terug te vinden op plannen |
|---|---|---|
| Fiche 5: Rookgaskanaal (niet verdacht) | Het rookgaskanaal is niet-asbestverdacht. | - |

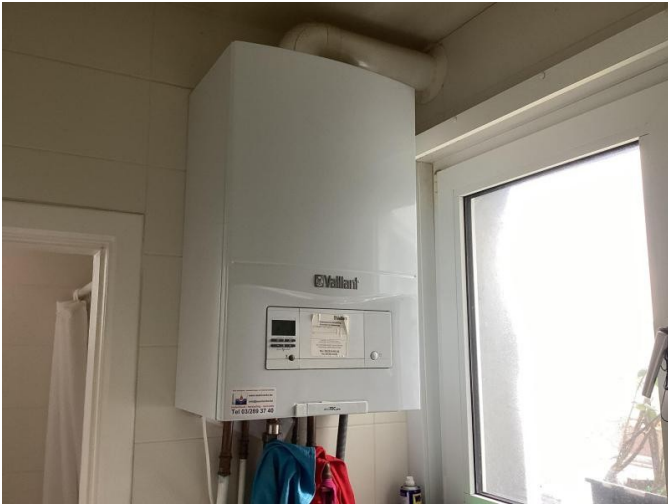
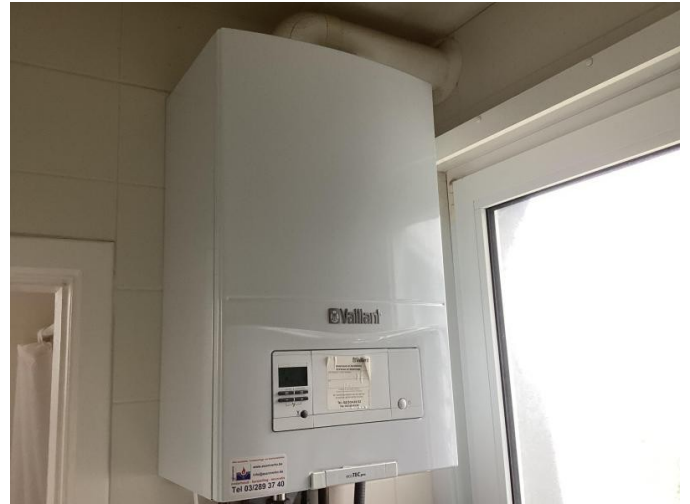
## Fiche 6: CV-ketel (niet verdacht)

| Beschrijving | Notitie | Terug te vinden op plannen |
|---|---|---|
| Fiche 6: CV-ketel (niet verdacht) | De CV-ketel (dichtingen, isolerend materiaal) is niet asbestverdacht. | - |

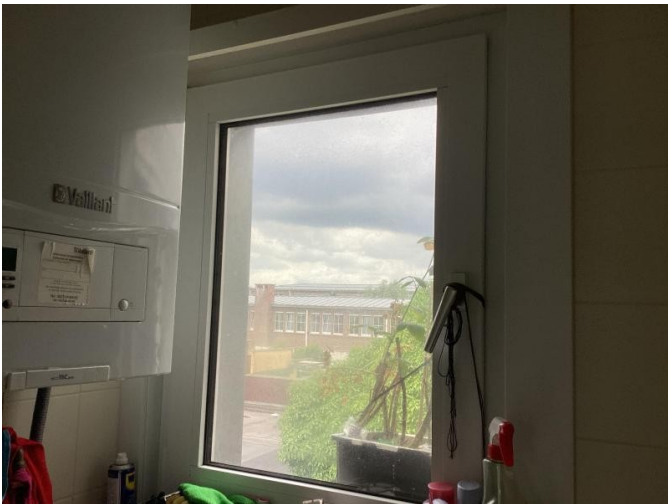
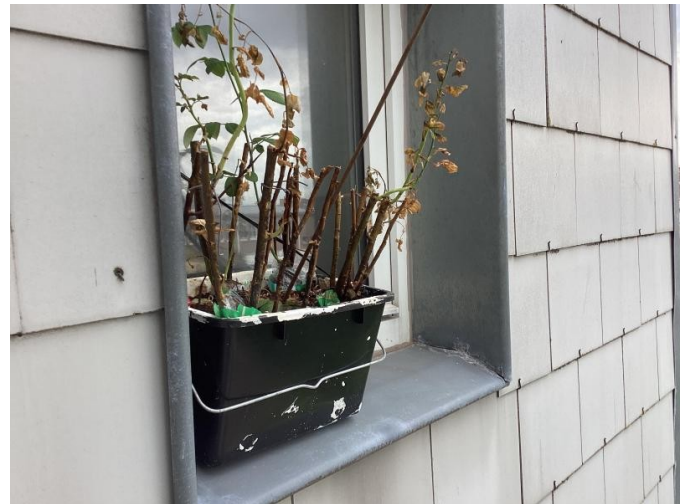
## Fiche 7: Afwerkingsmateriaal schrijnwerk

| Beschrijving | Notitie | Terug te vinden op plannen |
|---|---|---|
| Fiche 7: Afwerkingsmateriaal schrijnwerk | Deze bestaat uit siliconen. | - |
