# Asbestinventarisatetest

Abdijstraat 120, 2020 Antwerpen  
Gemeenschappelijke delen

Attestnummer : 20260616-000255.000

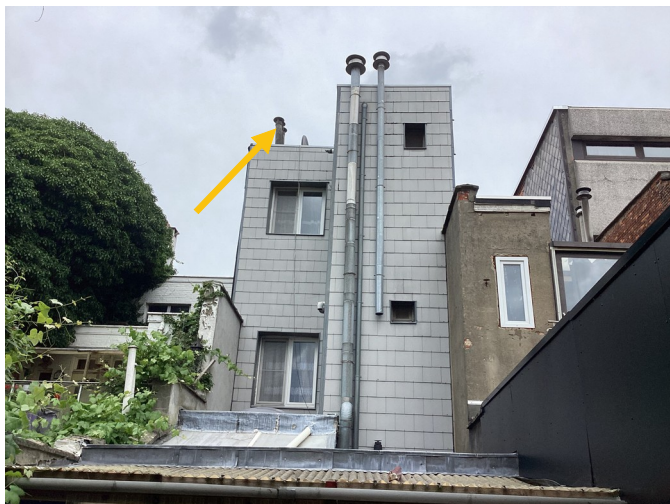
Overzichtsfoto

Het asbestmateriaal valt onder de mijlpaal van 2034.

| Eindbeoordeling materiaalrisico | Verhoogd materiaalrisico en/of verhoogde kans op vezelvrijgave |

| Asbestsoort (vezeltype) | Crocidoliet aanwezig |
| Toestand van het materiaal | Matig beschadigd, matig verweerd |

| Beschrijving | Schouwhoed |

Verwijderen

- Zorg voor een veilig beheer. Vermijd het beschadigen van het asbestmateriaal. Controleer de toestand jaarlijks op wijzigingen.
- Voer bijkomende staalname(s) uit.

- Eenvoudige handelingen: mag via doe-het-zelf of door werknemer(s) met opleidingsattest eenvoudige handelingen  
Deze toepassing kan door een aannemer die over een opleidingsattest eenvoudige handelingen beschikt of door een particulier (doe-het-zelf), verwijderd worden indien er geen verhoogd risico op vrijgave van asbestvezels (max. concentratie 0,01 vezels/cm<sup>3</sup> - CODEX Art. VI.3-54) ontstaat en de toepassing voorafgaand wordt gefixeerd/bevochtigd; de individuele elementen zonder machinale werktuigen (boormachine, slijpschijf, hogedrukreiniger,...) en zonder breken of gooien een voor een losgemaakt worden; en ten slotte dubbel en luchtdicht verpakt weggevoerd worden naar een erkend afvalpunt (recyclagepark).

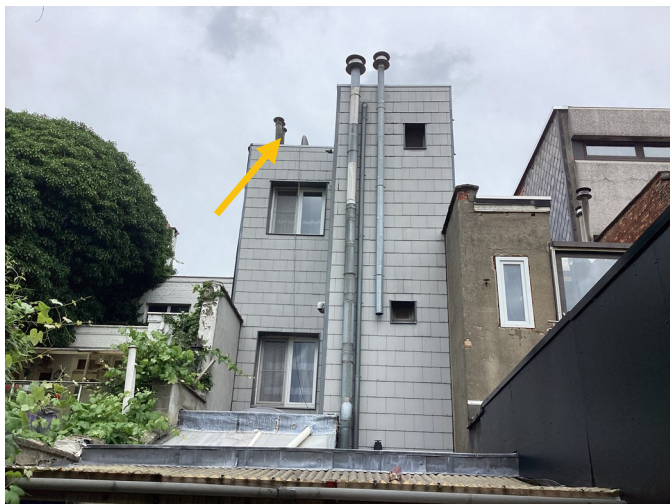
Overzichtsfoto

Het asbestmateriaal valt onder de mijlpaal van 2034.

| Eindbeoordeling materiaalrisico | Verhoogd materiaalrisico en/of verhoogde kans op vezelvrijgave |

| Asbestsoort (vezeltype) | Crocidoliet aanwezig |
| Toestand van het materiaal | Matig beschadigd, matig verweerd |

| Beschrijving | Rookgaskanalen |

Verwijderen

- Zorg voor een veilig beheer. Vermijd het beschadigen van het asbestmateriaal. Controleer de toestand jaarlijks op wijzigingen.
- Voer bijkomende staalname(s) uit.

- Eenvoudige handelingen: mag via doe-het-zelf of door werknemer(s) met opleidingsattest eenvoudige handelingen  
Deze toepassing kan door een aannemer die over een opleidingsattest eenvoudige handelingen beschikt of door een particulier (doe-het-zelf), verwijderd worden indien er geen verhoogd risico op vrijgave van asbestvezels (max. concentratie 0,01 vezels/cm<sup>3</sup> - CODEX Art. VI.3-54) ontstaat en de toepassing voorafgaand wordt gefixeerd/bevochtigd; de individuele elementen zonder machinale werktuigen (boormachine, slijpschijf, hogedrukreiniger,...) en zonder breken of gooien een voor een losgemaakt worden; en ten slotte dubbel en luchtdicht verpakt weggevoerd worden naar een erkend afvalpunt (recyclagepark).

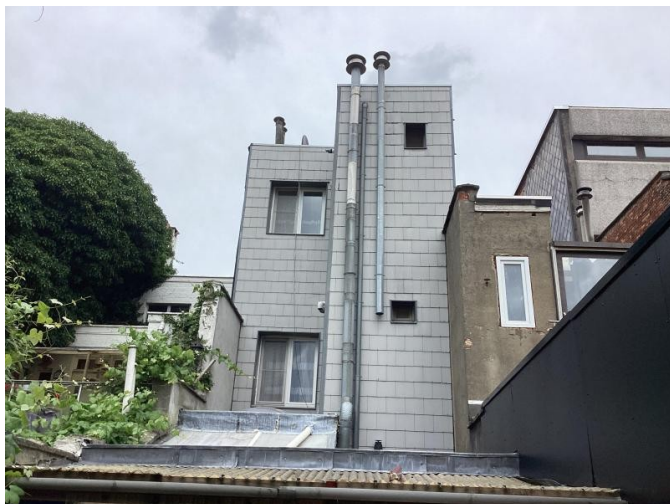
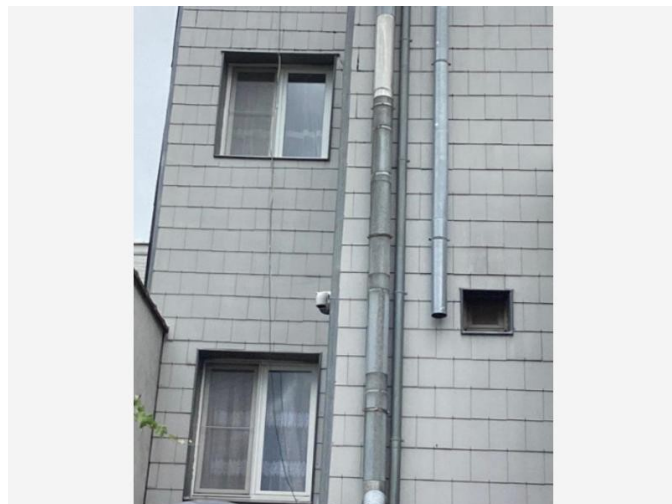
Het asbestmateriaal valt onder de mijlpaal van 2034.

| Eindbeoordeling materiaalrisico | Verhoogd materiaalrisico en/of verhoogde kans op vezelvrijgave |

| Asbestsoort (vezeltype) | Crocidoliet aanwezig |
| Toestand van het materiaal | Matig beschadigd, matig verweerd |

| Beschrijving | Achtergevel |

Verwijderen

- Verwijder dit asbestmateriaal zo snel mogelijk. Volg de toestand goed op.
- Hemelwater dat afspoelt van asbestcement daken of gevels kan asbestdeeltjes bevatten. Gebruik het enkel voor gesloten circuits (bv. spoelen toiletten). Reinig na het vervangen van het dak of de gevel de dakgoten en regenwaterput of -ton om asbesthoudend sediment of slib te verwijderen
- Voer bijkomende staalname(s) uit.

- Eenvoudige handelingen: mag via doe-het-zelf of door werknemer(s) met opleidingsattest eenvoudige handelingen  
Deze toepassing kan door een aannemer die over een opleidingsattest eenvoudige handelingen beschikt of door een particulier (doe-het-zelf), verwijderd worden indien er geen verhoogd risico op vrijgave van asbestvezels (max. concentratie 0,01 vezels/cm<sup>3</sup> - CODEX Art. VI.3-54) ontstaat en de toepassing voorafgaand wordt gefixeerd/bevochtigd; de individuele elementen zonder machinale werktuigen (boormachine, slijpschijf, hogedrukreiniger,...) en zonder breken of gooien een voor een losgemaakt worden; en ten slotte dubbel en luchtdicht verpakt weggevoerd worden naar een erkend afvalpunt (recyclagepark).

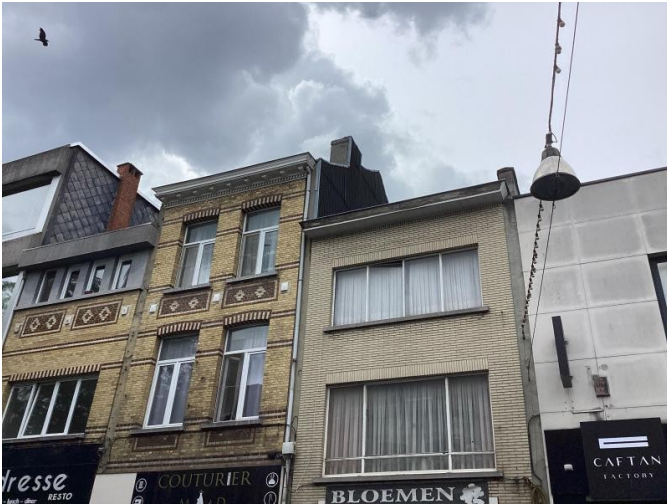
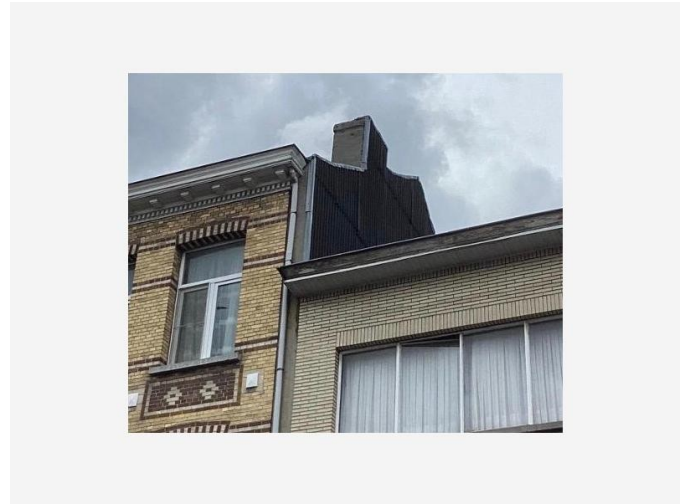
Het asbestmateriaal valt onder de mijlpaal van 2040.

Zorgvuldig beheren

- Zorg voor een veilig beheer. Vermijd het beschadigen van het asbestmateriaal. Controleer de toestand jaarlijks op wijzigingen.
- Voer bijkomende staalname(s) uit.

- \* Vermijd stof door het asbest te bevochtigen of te fixeren. Dat doet u door water te vernevelen of door een aangepast fixeermiddel te gebruiken.
  - \* Eenvoudige handelingen houdt in dat de toepassing niet verder gebroken, verder vergruisd of beschadigd mag worden.

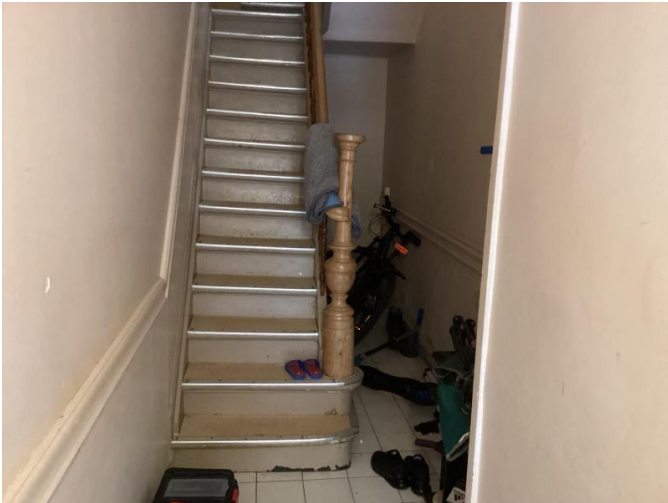
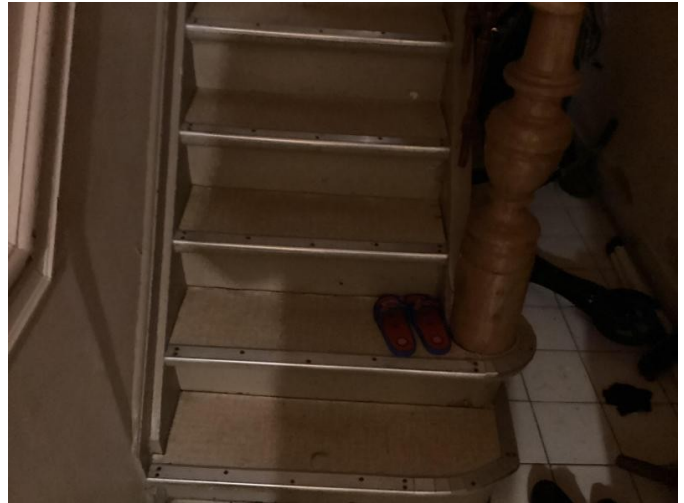
## Fiche 8: Vloerzeil trap en trappenhall

Geen asbest

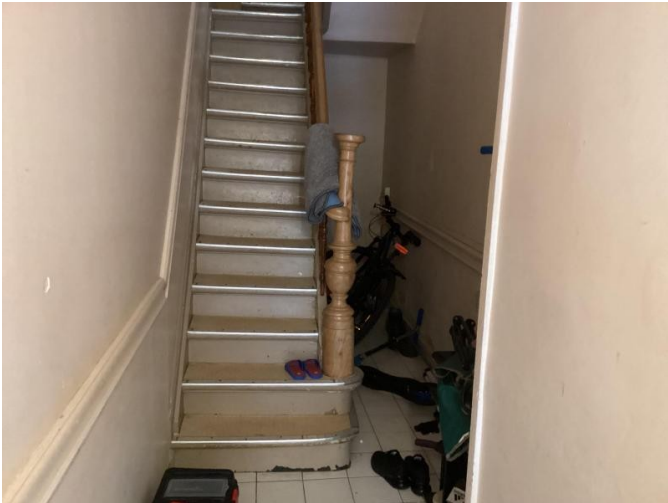
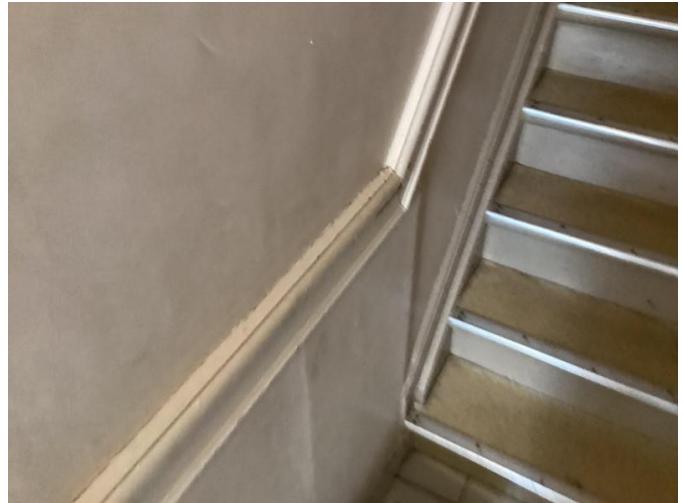
## Fiche 9: Pleisterwerk trappenhall

Geen asbest

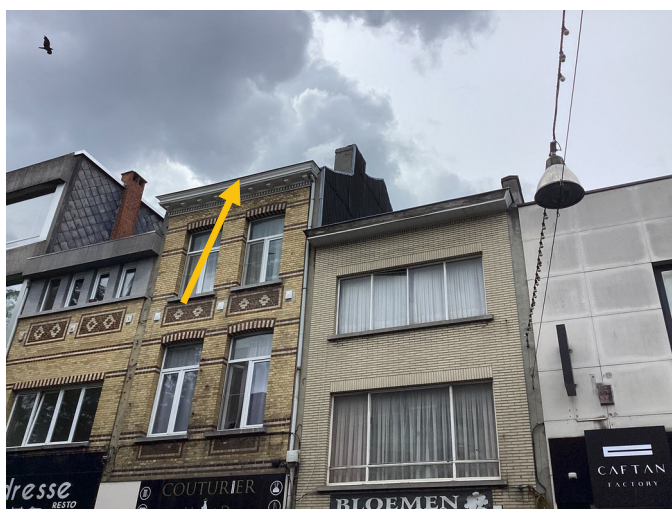
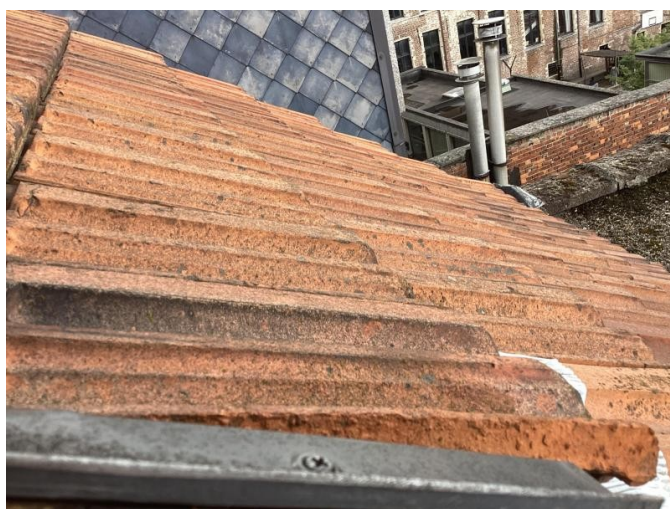
### Fiche 11: Schuin dak gebouw

| Beschrijving | Notitie | Terug te vinden op plannen |
|---|---|---|
| Fiche 11: Schuin dak gebouw | De dakbedekking is niet-asbestverdacht. | - |
