# Asbestinventarisatattest

Uitbreidingstraat 304, 2600 Antwerpen  
Gemeenschappelijke delen

Attestnummer : 20260913-000061.000

Uitgegeven op : 13.09.2026

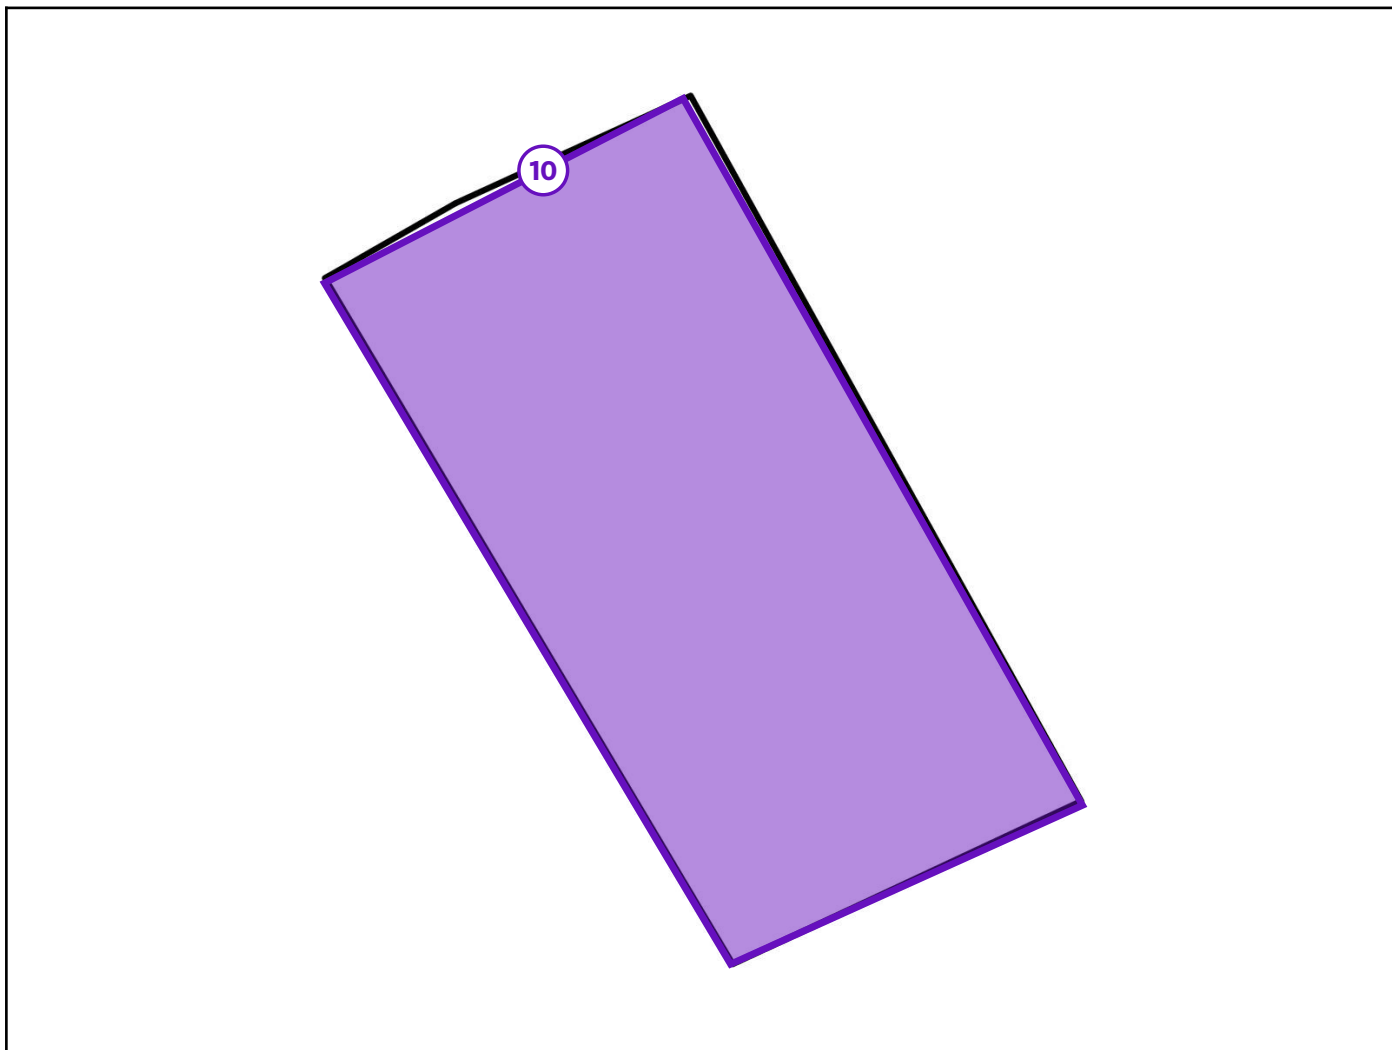
## Plan 1.13: Onderdak

| Beschrijving | Notitie | Terug te vinden op plannen |
|---|---|---|
| Fiche 10: Onderdak (niet waarneembaar) | Het onderdak is niet waarneembaar. Bij werken, controleer een mogelijk verdacht onderdak op de aanwezigheid van asbest. Tijdens de renovatiewerken werd het (onder)dak volledig vernieuwd dus de kans op asbesthoudende materialen is vrijwel onbestaande. | Plan 1.13: Onderdak |

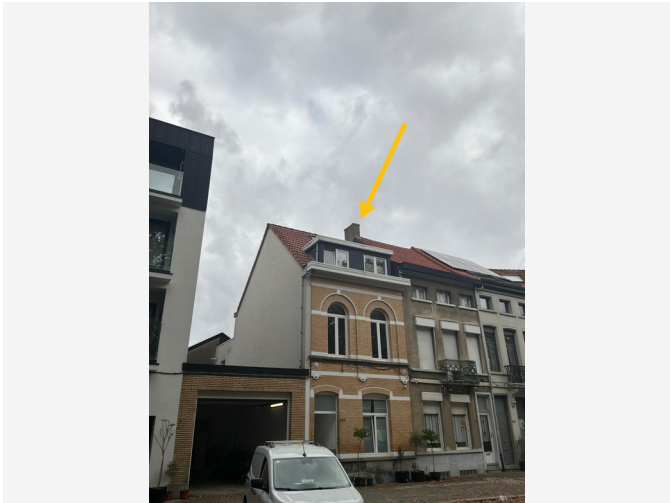
**Reden:** Er is geen volledige risicobeoordeling mogelijk

**Uitleg van de asbestdeskundige:** Tijdens de inspectie was het niet mogelijk om de binnenzijde van de schouw (op een degelijke manier) te inspecteren. Indien de situatie wijzigt door verbouwingswerken of afbraak is het aangewezen om bijkomend onderzoek uit te voeren.

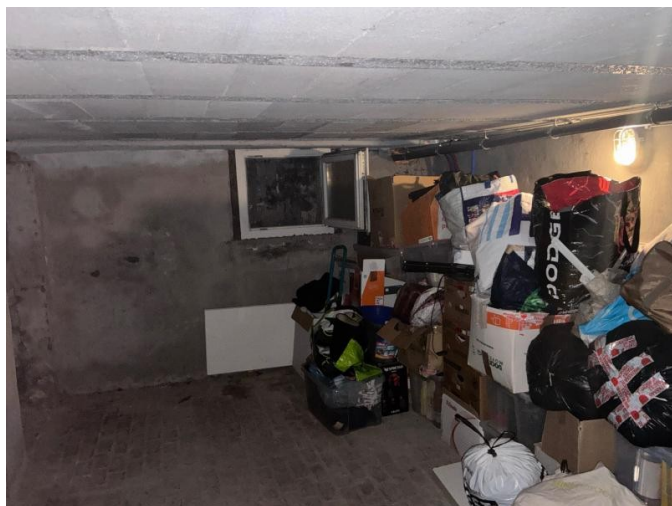
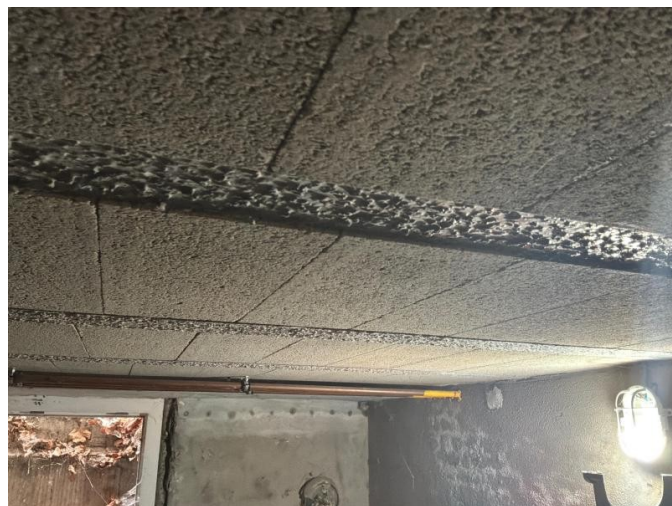
De (valse) plafondafwerking bevat geen asbesthoudende materialen volgens visuele vaststelling & expertise. Indien de situatie wijzigt door bv. afbraak of grondige verbouwingswerken, is het aangewezen om bijkomend (destructief) onderzoek uit te voeren (met extra staalnames) op achterliggende/ingesloten materialen.

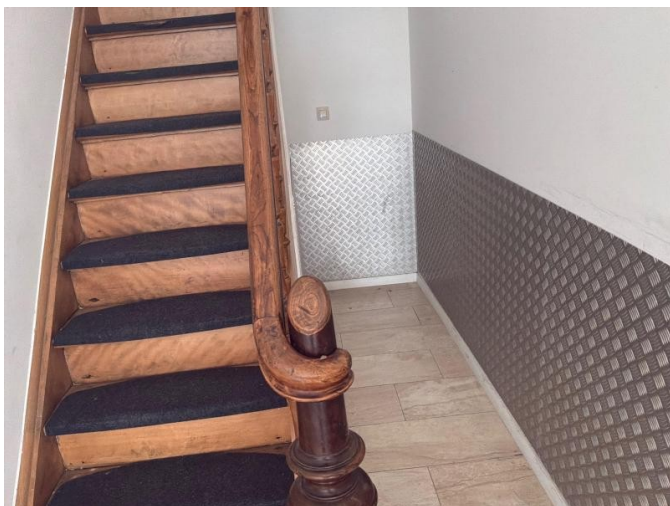
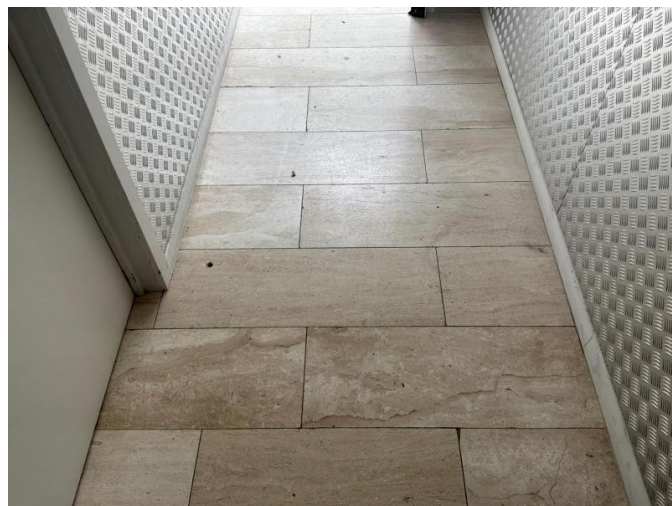
De vloerafwerking bevat geen asbesthoudende materialen volgens visuele vastelling & expertise. Indien de situatie wijzigt door bv afbraak of grondige verbouwingswerken, is het aangewezen om bijkomend (destructief) onderzoek uit te voeren (met extra staalnames) op onderliggende/ingesloten materialen zoals zwarte (tegel)lijmlagen,...

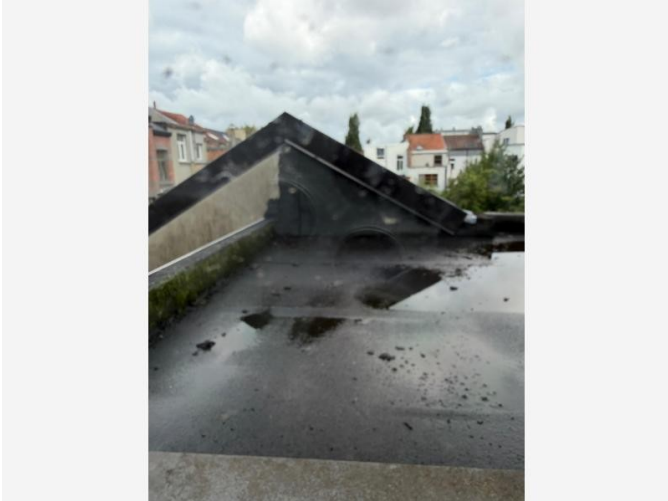
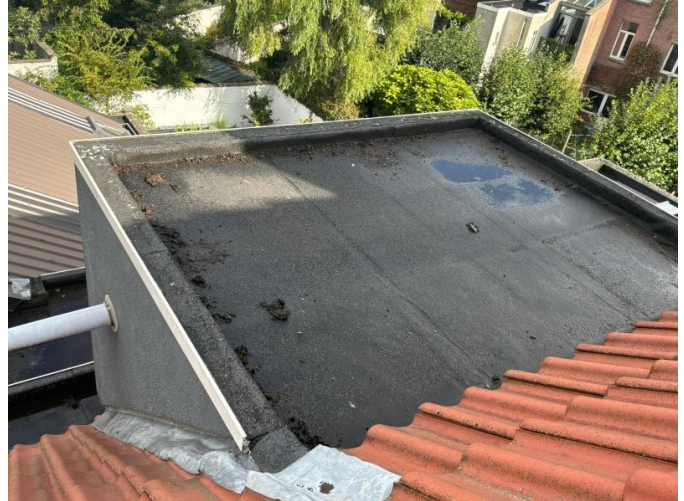
## Fiche 4: Roofing (factuur als bewijsdocument)

Geen asbest

| Opmerking | De roofing (bovenlaag) bevat geen asbesthoudende materialen volgens bewijsdocument (factuur), visuele vaststelling & expertise. Indien de situatie wijzigt door bv afbraak of renovatie is het aangewezen om bijkomend (destructief) onderzoek uit te voeren met extra staalname om de aanwezigheid van asbest (eventuele onderlaag) uit te sluiten. |

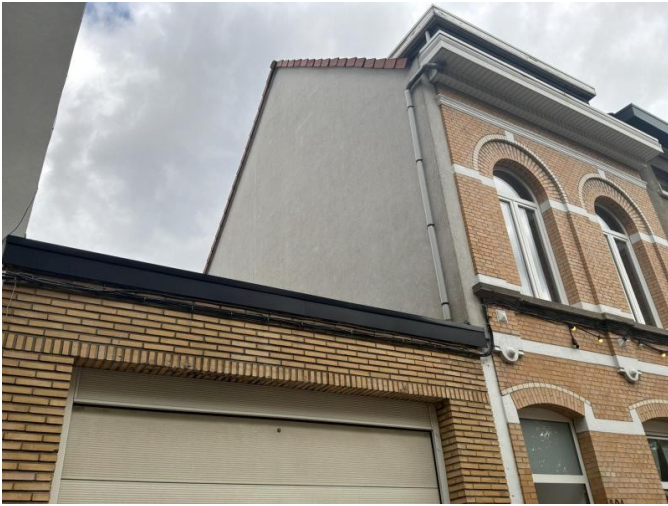
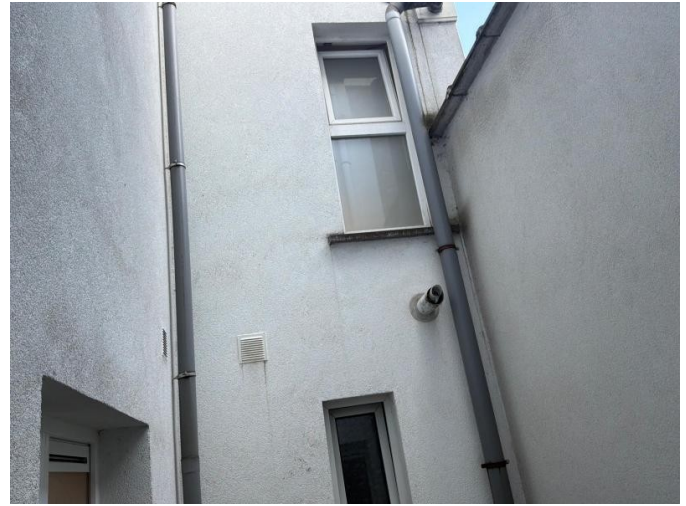
Geen asbest

| Opmerking | <p>De crepi bevat geen asbesthoudende materialen volgens bewijsdocument (factuur), visuele vaststelling &amp; expertise. Indien de situatie wijzigt door bv afbraak of renovatie is het aangewezen om bijkomend (destructief) onderzoek uit te voeren op achterliggende/ingesloten materialen. De hoeveelheid is een zo nauwkeurig mogelijke opmeting. Hieraan kunnen evenwel geen rechten worden ontleend.</p> |

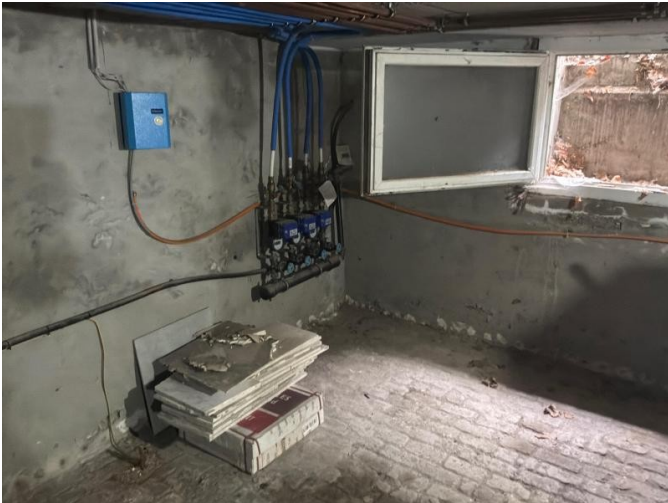
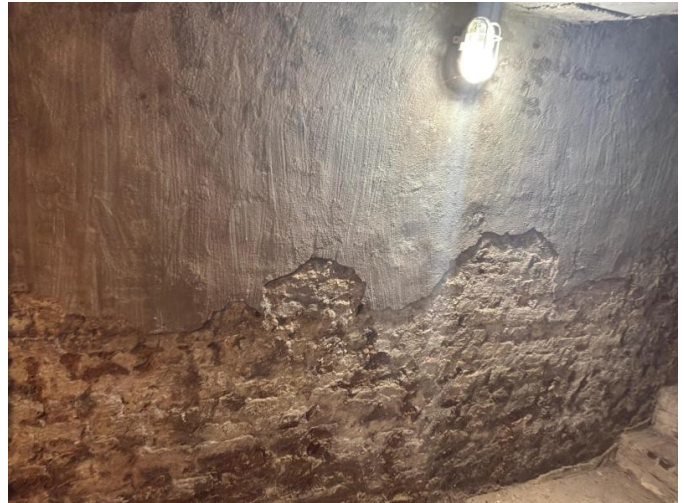
## Fiche 6: Cementen smeerlaag binnen

Geen asbest

| # | Type | Referentie | Resultaat |
|---|---|---|---|
| 6.1 | Mengmonster | X2 | Geen asbest |

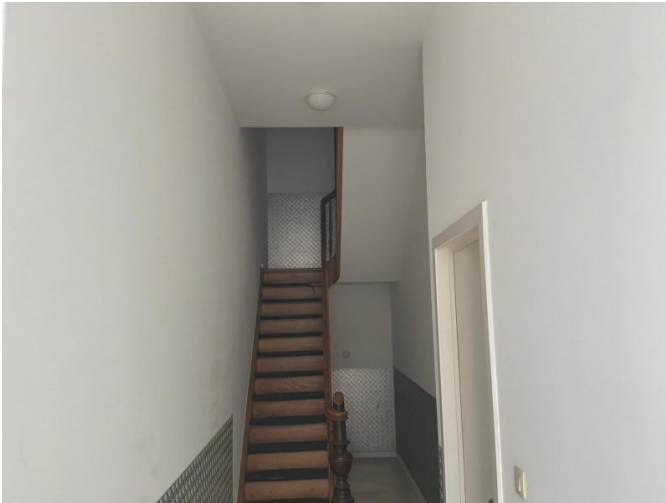
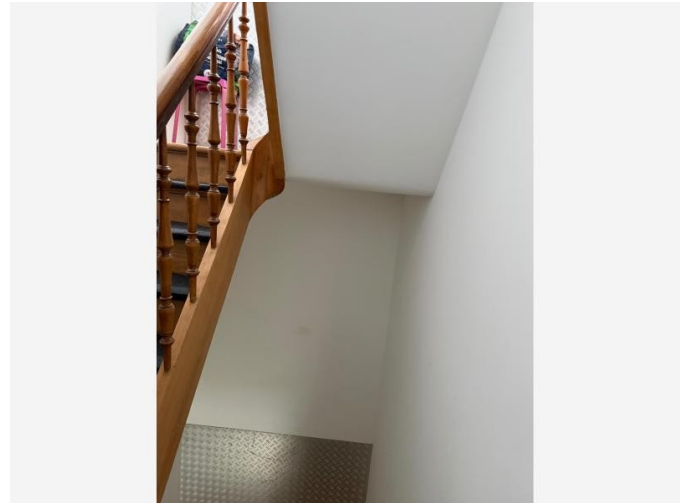
Geen asbest

| # | Type | Referentie | Resultaat |
|---|---|---|---|
| 7.1 | Mengmonster | X1 | Geen asbest |

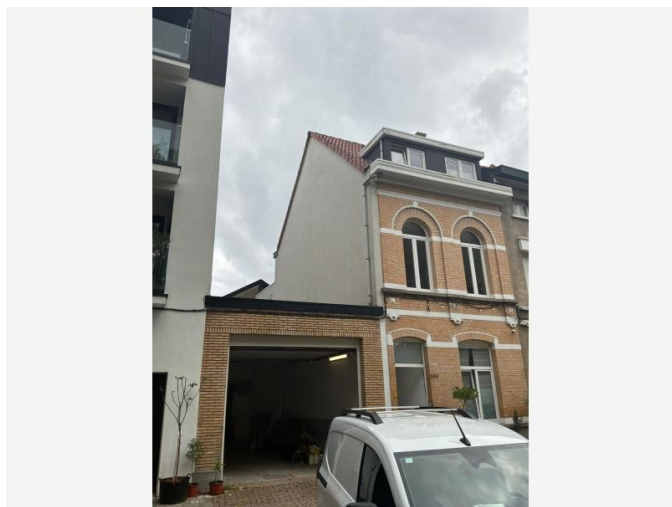
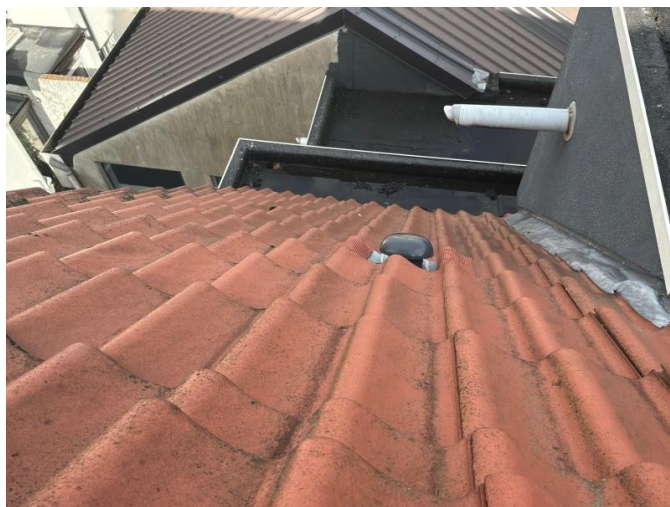
### Fiche 8: Dakbedekking bestaande uit pannen (niet verdacht)

| Beschrijving | Notitie | Terug te vinden op plannen |
|---|---|---|
| Fiche 8: Dakbedekking bestaande uit pannen (niet verdacht) | De dakbedekking is niet-asbestverdacht. | Plan 1.14: Dak(en) |

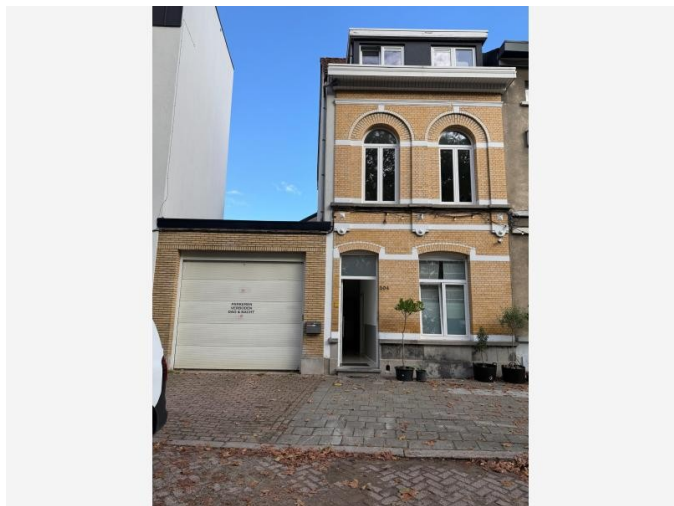
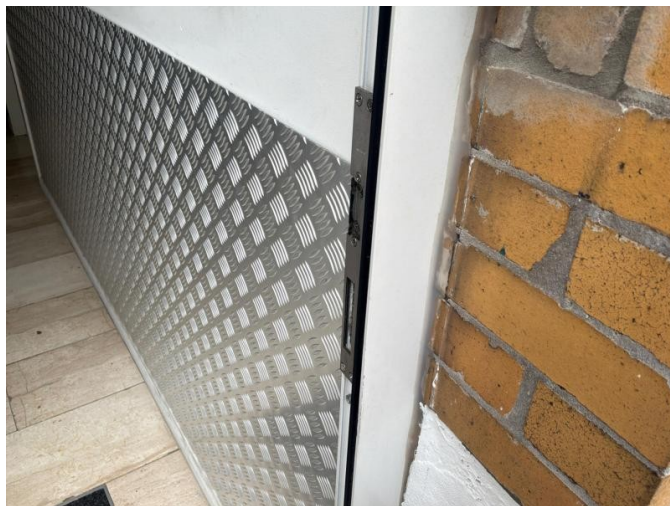
## Fiche 9: Kit aan de ramen (modern siliconen)

| Beschrijving | Notitie | Terug te vinden op plannen |
|---|---|---|
| Fiche 9: Kit aan de ramen (modern siliconen) | De moderne siliconenkit aan de ramen en deuren van de buitenschildelen bevat geen asbesthoudende materialen volgens visuele vaststelling & expertise. Indien de situatie wijzigt door bv. afbraak of grondige verbouwwerken, is het aangewezen om bijkomend (destructief) onderzoek uit te voeren (met extra staalnames) op achterliggende/ingesloten materialen. | - |
