Asbestinventarisatetest

Korte Zavelstraat 6/204, 2060 Antwerpen

Attestnummer : 20250508-000159.000

Uitgegeven op : 08.05.2025

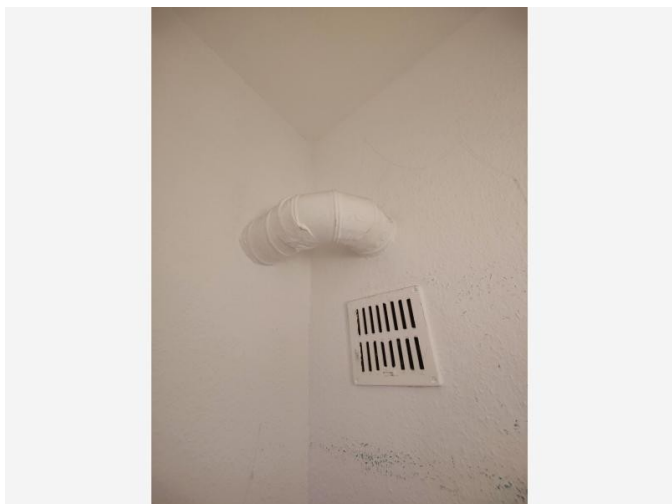
Vrije foto

Buis bovenaan wand WC niet verdacht (metaal)

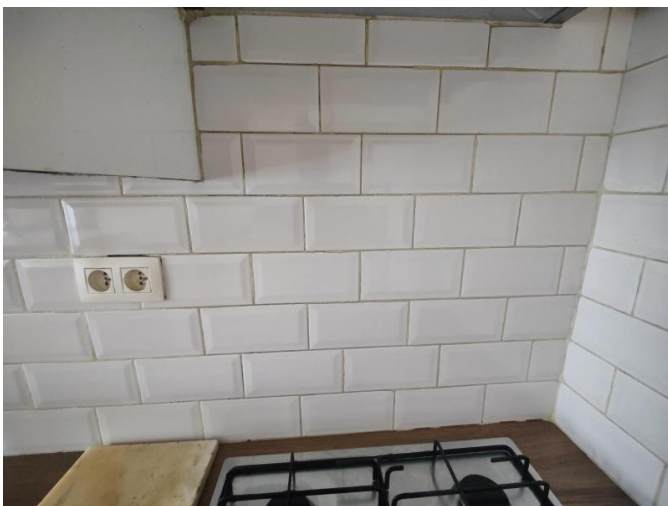
Vrije foto

Mogelijk aanwezigheid asbesthoudende lijm achter faiencetegels in keuken en/of badkamer. Tegels intact, bevestigingswijze niet waarneembaar/inspecteerbaar. Hou hier rekening mee bij eventuele renovatie of afbraakwerken.

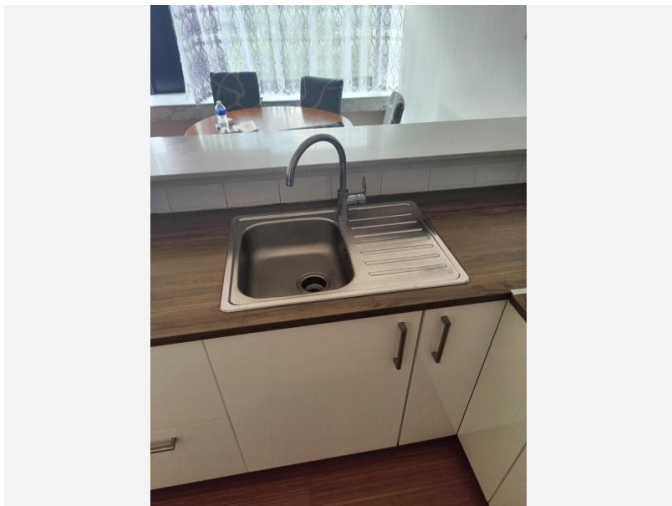
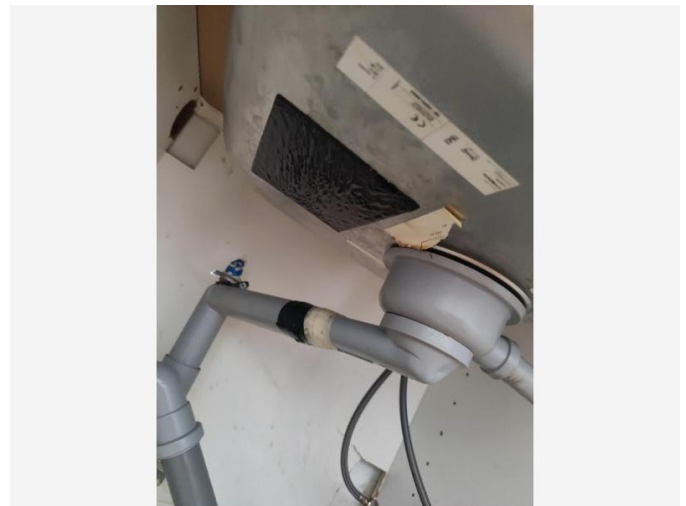
Geen asbest

#	Type	Referentie	Resultaat
3.1	Puntmonster	A3	Geen asbest

Beschrijving	Anti-condensmat spoelbak
Omgeving	Binnen
Primaire drager	Sanitaire infrastructuur en uitrusting (toe- en afvoer)
Bindmiddel van materiaal	Bitumen (roofing, teer, asfalt)
Gebondenheid op basis van bindmiddel	Hecht
Hoeveelheid (oppervlakte - aantal)	<ul style="list-style-type: none">• 0,10 m² - 1 stuk
Totale oppervlakte	0,10 m ²
Identificatiemethode	Vaststelling met monsternamen
Destructieve handeling voor identificatie	Nee

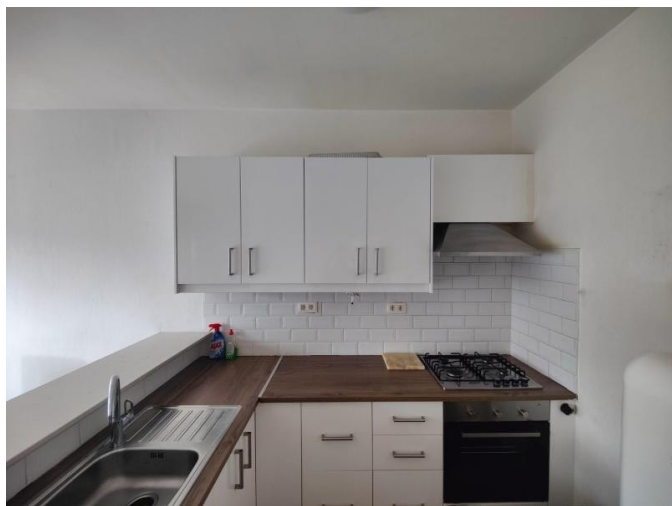
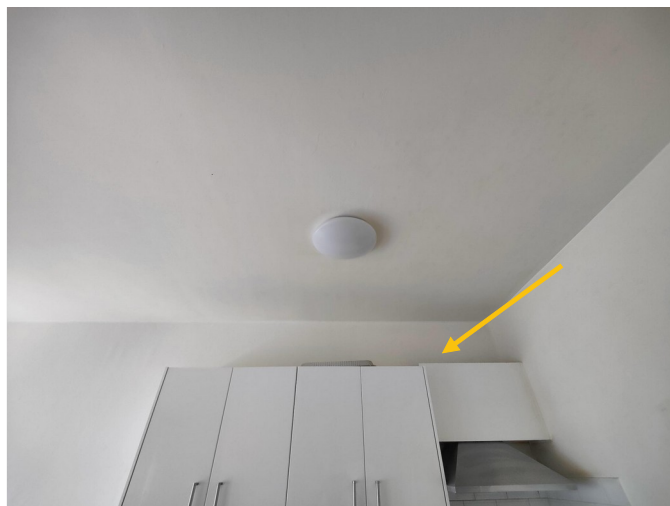
Fiche 4: Pleisterwerk muren

Geen asbest

#	Type	Referentie	Resultaat
4.1	Mengmonster	A1	Geen asbest

Beschrijving	Pleisterwerk muren
Omgeving	Binnen
Primaire drager	Binnenwand
Bindmiddel van materiaal	Gips - kalk
Gebondenheid op basis van bindmiddel	Niet-hechtgebonden
Hoeveelheid (oppervlakte - dikte - aantal)	• 225,00 m ² - 1,00 cm - 1 stuk
Totaal volume	2,25 m ³
Identificatiemethode	Vaststelling met monstername
Destructieve handeling voor identificatie	Nee

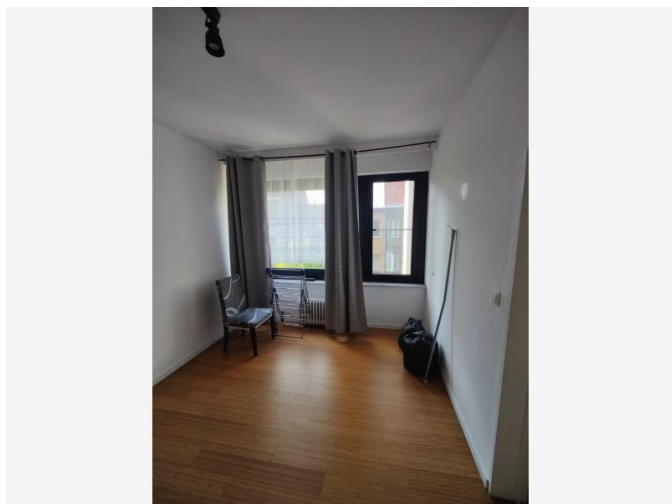
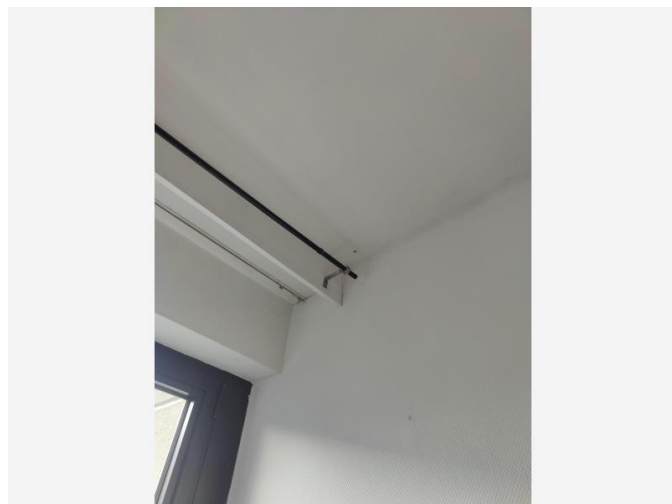
Fiche 5: Pleisterwerk plafonds

Geen asbest

#	Type	Referentie	Resultaat
5.1	Mengmonster	A2	Geen asbest

Beschrijving	Pleisterwerk plafonds
Omgeving	Binnen
Primaire drager	Plafond
Bindmiddel van materiaal	Gips - kalk
Gebondenheid op basis van bindmiddel	Niet-hechtgebonden
Hoeveelheid (oppervlakte - dikte - aantal)	• 75,00 m ² - 1,00 cm - 1 stuk
Totaal volume	0,75 m ³
Identificatiemethode	Vaststelling met monstername
Destructieve handeling voor identificatie	Nee
