# Asbestinventarisatetest

Sint-Goriksplein 5/11, 2650 Edegem

Attestnummer : **20260608-000142.000**

Uitgegeven op : **08.06.2026**

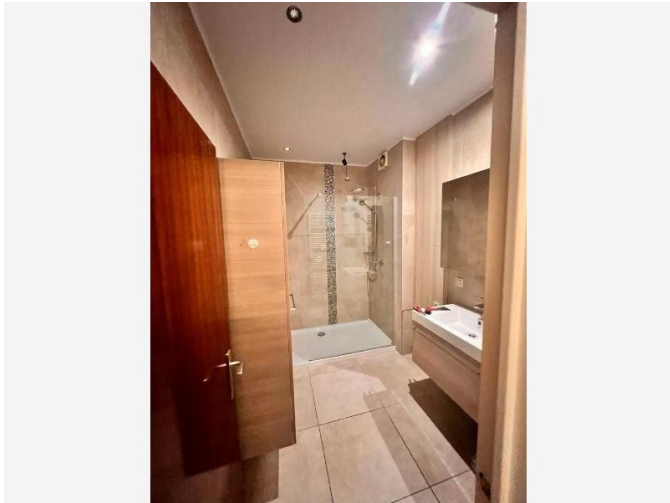
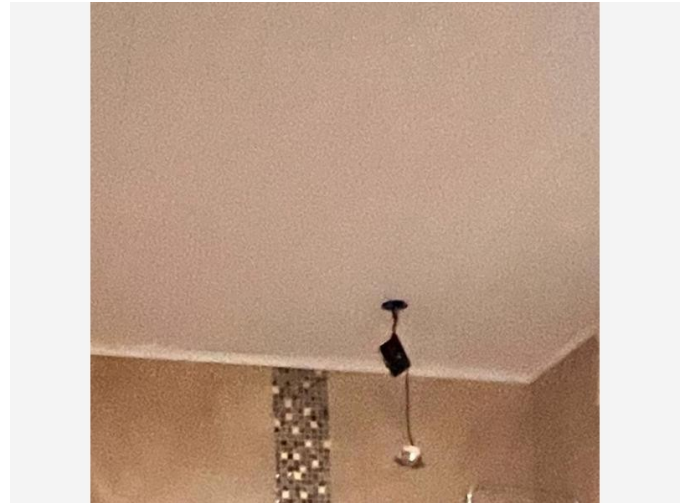
Alle schildelen bevonden zich op moment van inspectie in goede toestand achterliggende lagen niet waarneembaar, bijkomende staalname noodzakelijk wanneer deze toch vastgesteld zouden worden

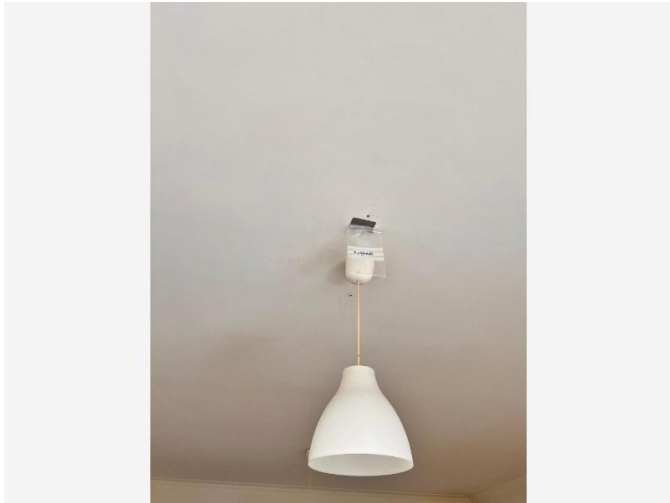
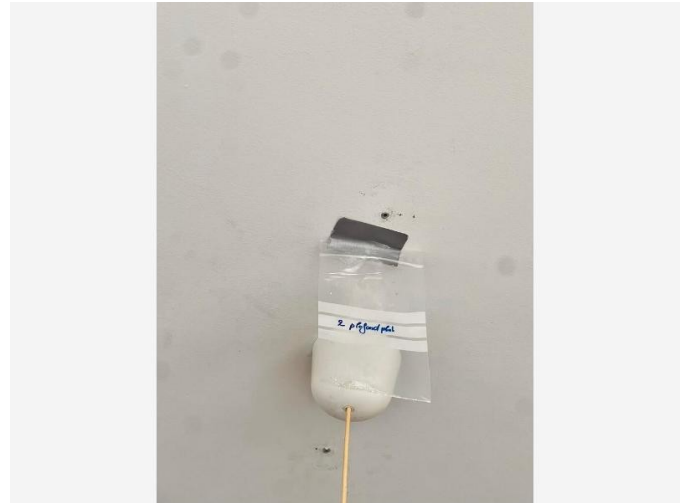
## Fiche 6: Pleisterwerk plafond

### Conclusie

Geen asbest

| # | Type | Referentie | Resultaat |
|---|---|---|---|
| 6.1 | Mengmonster | 2 | Geen asbest |

| Opmerking | Aanwezig in elke ruimte uitgezonderd de badkamer,<br>staalname in keuken, leefruimte en hall |

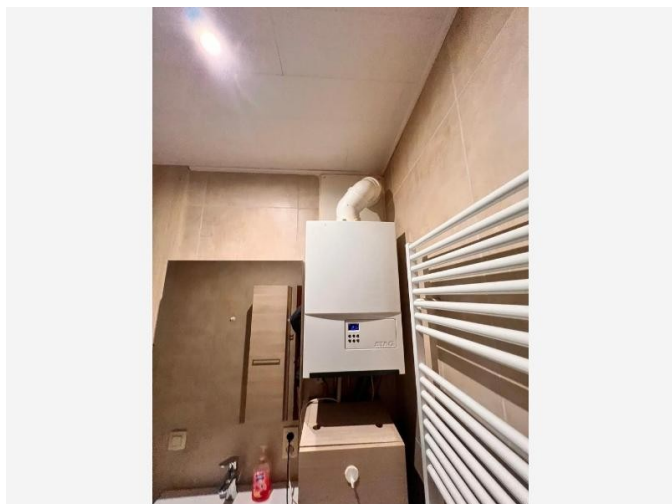
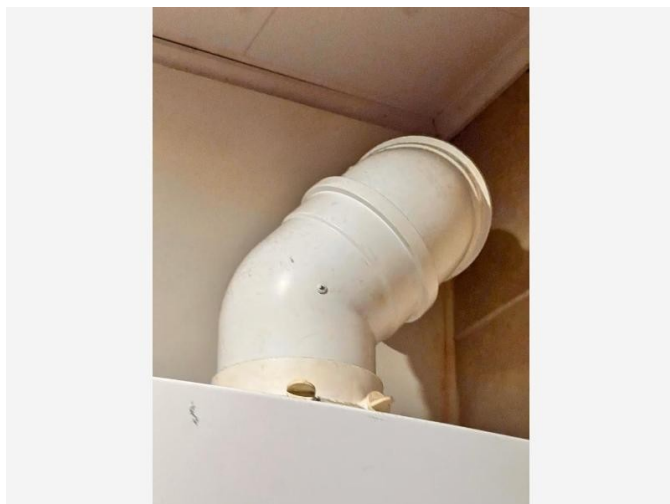
### Fiche 7: Rookgaskanaal (niet verdacht)

| Beschrijving | Notitie | Terug te vinden op plannen |
|---|---|---|
| Fiche 7: Rookgaskanaal (niet verdacht) | Het rookgaskanaal is niet asbestverdacht voorzover inspecteerbaar | - |

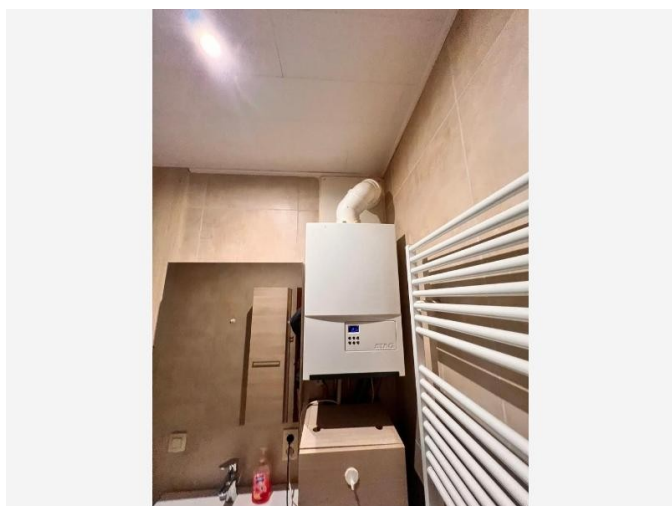
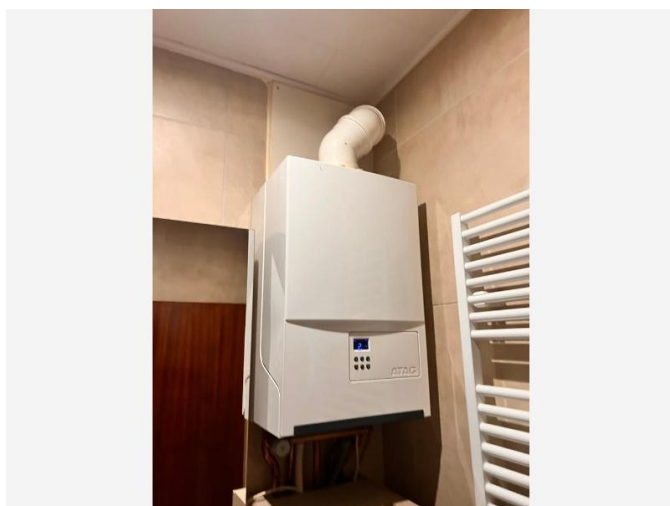
### Fiche 8: CV-brander (niet verdacht)

| Beschrijving | Notitie | Terug te vinden op plannen |
|---|---|---|
| Fiche 8: CV-brander (niet verdacht) | De CV-brander bevat geen asbestverdachte materialen. | - |
