# Asbestinventarisatattest

Molenstraat 48, 8582 Avelgem

Attestnummer : 20260709-000057.000

Uitgegeven op : 09.07.2026

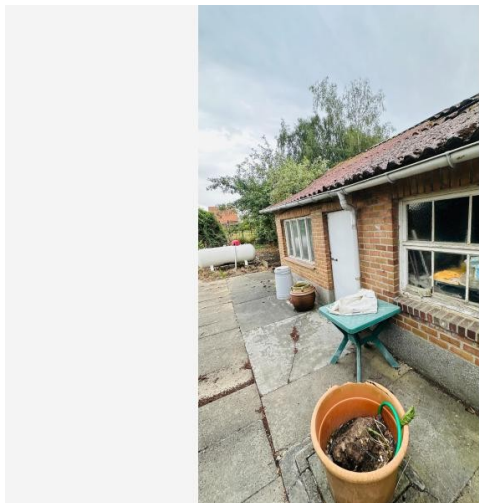
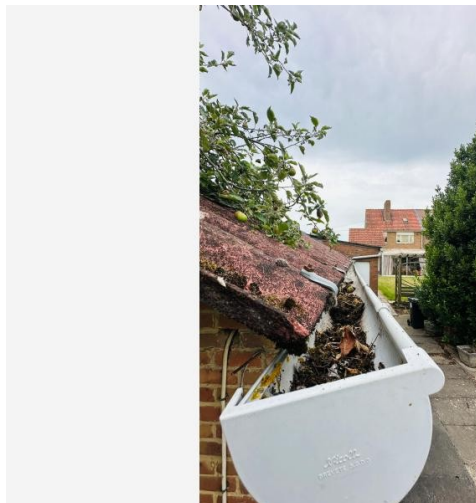
# Fiche 1: Sediment golfplaten dak atelier in de goot

Asbestmateriaal - afvalstof

Het asbestmateriaal valt onder de mijlpaal van 2040.

**Dringend verwijderen**

| Bron van de resten | Golfplaten daken van de garage en het tuinhuis . |
| Gebondenheid resten | Niet hecht |

- Verwijder het asbestafval.
- Voer bijkomende staalname(s) uit.

- Eenvoudige handelingen: mag via doe-het-zelf of door werknemer(s) met opleidingsattest eenvoudige handelingen
- Eenvoudige handelingen: mag via doe-het-zelf of door werknemer(s) met opleidingsattest eenvoudige handelingen

Draag een masker en handschoenen tijdens het samenvegen en uitscheppen van het slib-sediment uit de goten. Doe het afval in een daartoe bestemde afvalzak voor asbest. Bezorg het afval op een recyclagepark die asbest mag aannemen. Indien verzamelput hemelwater een ton of regenwaterput (citerne) is best deze ook uitkuisen of laten uitkuisen om slib-sediment te verwijderen.

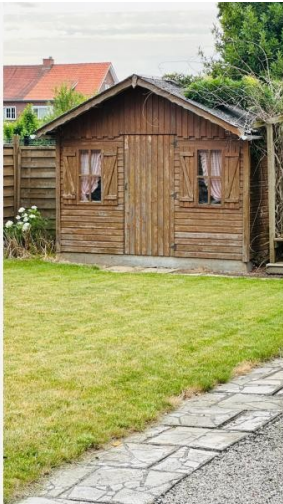
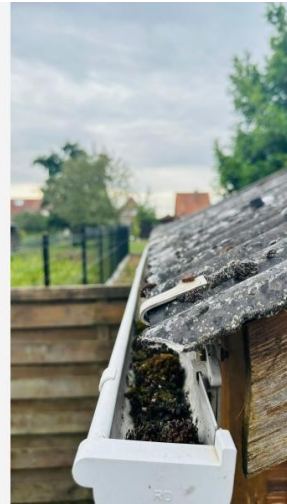
Het asbestmateriaal valt onder de mijlpaal van 2034.

Verwijderen

| Eindbeoordeling materiaalrisico | Verhoogd materiaalrisico en/of verhoogde kans op vezelvrijgave |

| Toestand van het materiaal | Zwaar beschadigd, zwaar verweerd |

| # | Type | Referentie | Resultaat |
|---|---|---|---|
| 2.1 | Puntmonster | 4 | Chrysotiel |

| Beschrijving | Golfplaten dak tuinhuis |

- Verwijder dit asbestmateriaal zo snel mogelijk. Volg de toestand goed op.
- Hemelwater dat afspoelt van asbestcement daken of gevels kan asbestdeeltjes bevatten. Gebruik het enkel voor gesloten circuits (bv. spoelen toiletten). Reinig na het vervangen van het dak of de gevel de dakgoten en regenwaterput of -ton om asbesthoudend sediment of slib te verwijderen

- Eenvoudige handelingen: mag via doe-het-zelf of door werknemer(s) met opleidingsattest eenvoudige handelingen  
\*Toepassingen die hechtgebonden zijn kunnen door uzelf verwijderd worden indien:

- Eenvoudige handelingen: enkel door erkend asbestverwijderaar
  - \* Indien de platen niet kunnen verwijderd worden zonder deze te beschadigen dan dient men beroep te doen op een erkend asbestverwijderaar voor het verwijderen ervan. Bij de verwijdering blijft de uiteindelijke beoordeling van verwijdermethode bij de saneerder om eventueel op te schalen naar een veiligere methode om aan de wettelijke veiligheidsvoorschriften te voldoen.

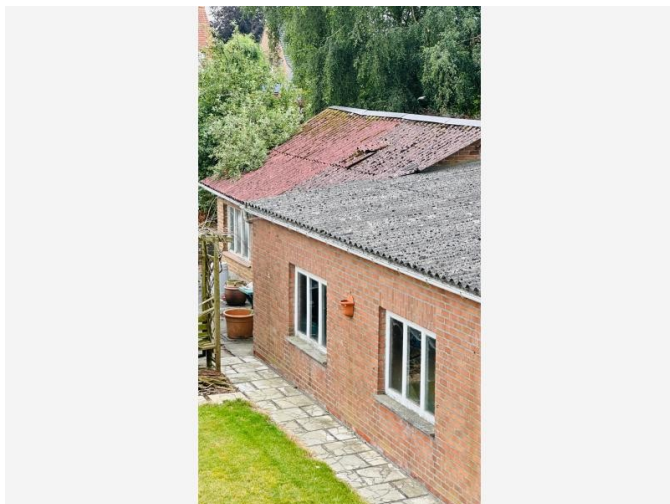
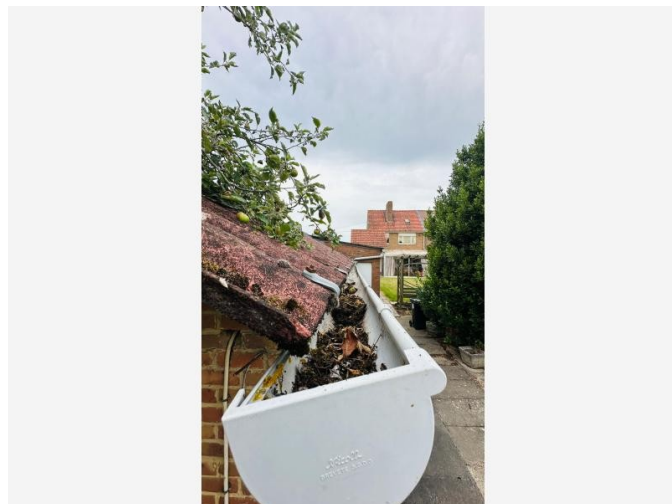
Het asbestmateriaal valt onder de mijlpaal van 2034.

Verwijderen

| Eindbeoordeling materiaalrisico | Verhoogd materiaalrisico en/of verhoogde kans op vezelvrijgave |

- Verwijder dit asbestmateriaal zo snel mogelijk. Volg de toestand goed op.
- Hemelwater dat afspoelt van asbestcement daken of gevels kan asbestdeeltjes bevatten. Gebruik het enkel voor gesloten circuits (bv. spoelen toiletten). Reinig na het vervangen van het dak of de gevel de dakgoten en regenwaterput of -ton om asbesthoudend sediment of slib te verwijderen

- Eenvoudige handelingen: mag via doe-het-zelf of door werknemer(s) met opleidingsattest eenvoudige handelingen  
\*Toepassingen die hechtgebonden zijn kunnen door uzelf verwijderd worden indien:

- Eenvoudige handelingen: enkel door erkend asbestverwijderaar
  - \* Indien de platen niet kunnen verwijderd worden zonder deze te beschadigen dan dient men beroep te doen op een erkend asbestverwijderaar voor het verwijderen ervan. Bij de verwijdering blijft de uiteindelijke beoordeling van verwijdermethode bij de saneerder om eventueel op te schalen naar een veiligere methode om aan de wettelijke veiligheidsvoorschriften te voldoen.

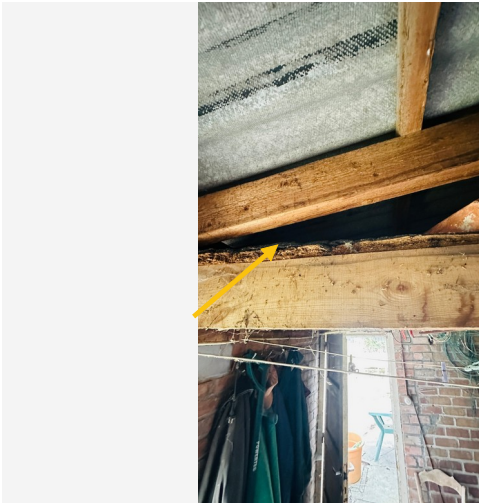
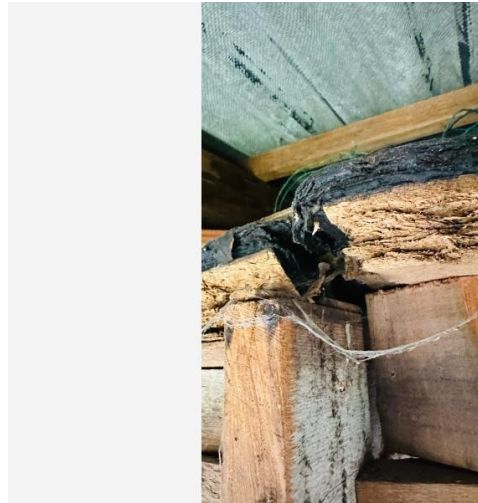
## Fiche 9: Plat dak roofing garage

Geen asbest

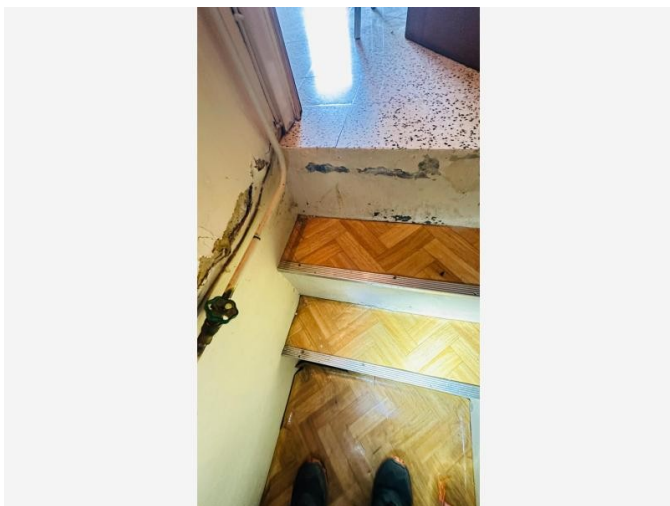
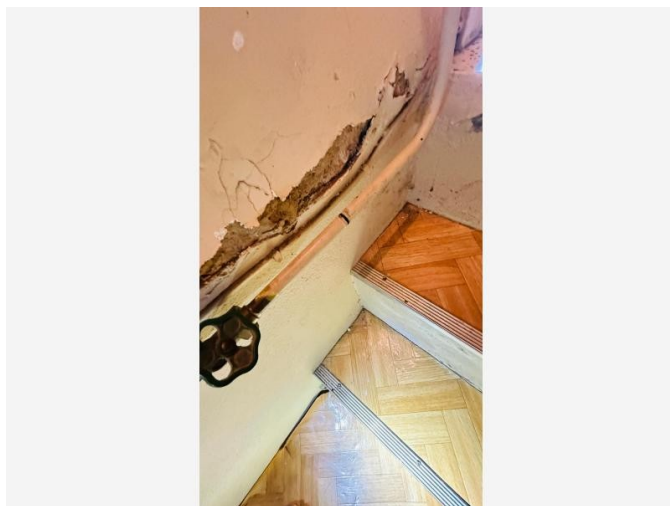
## Fiche 10: Pleister muren

Geen asbest

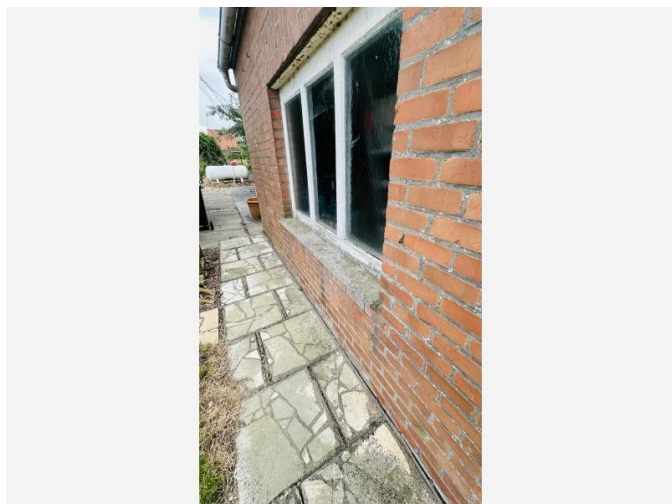
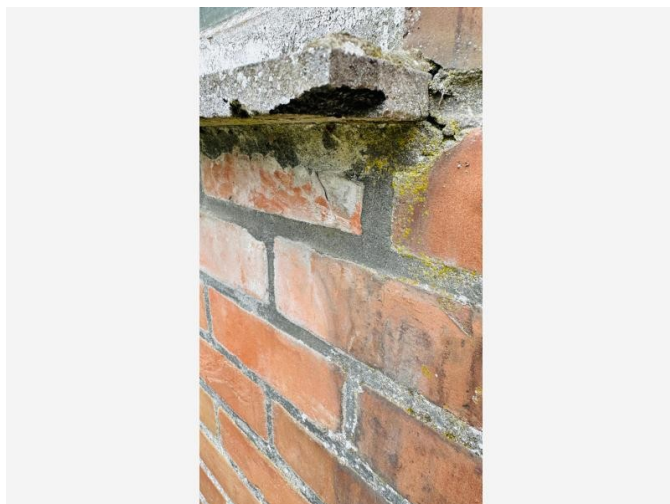
## Fiche 11: Venstertabletten garage

Geen asbest

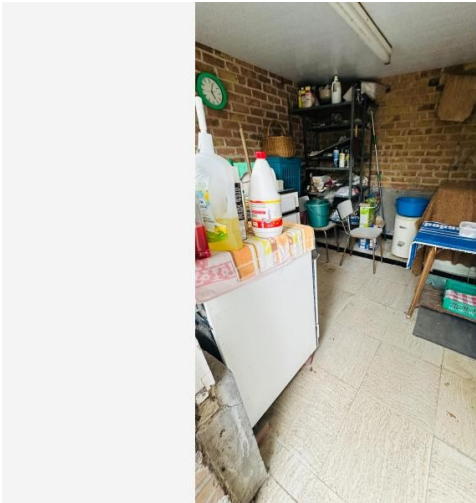
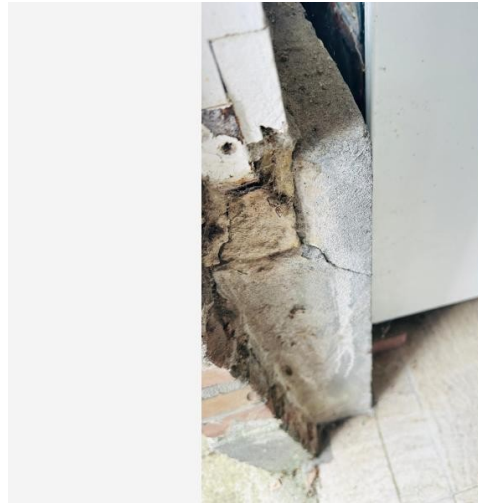
## Fiche 12: Cementering muren

Geen asbest

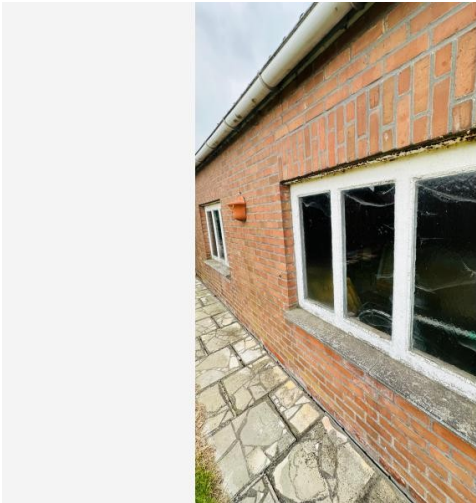
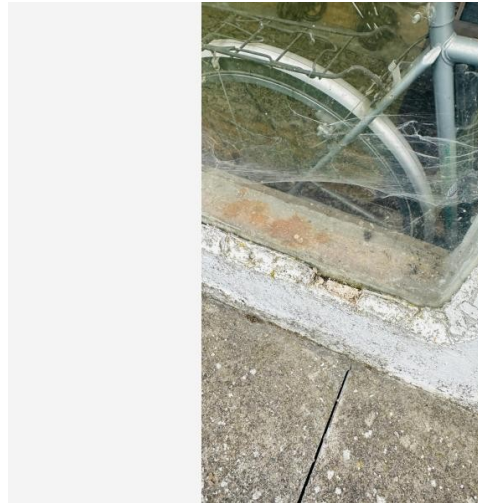
## Fiche 13: Mastiek ramen/glas

Geen asbest

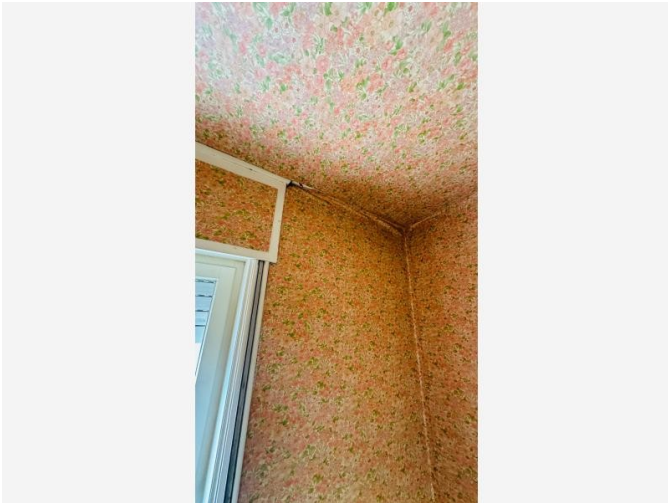
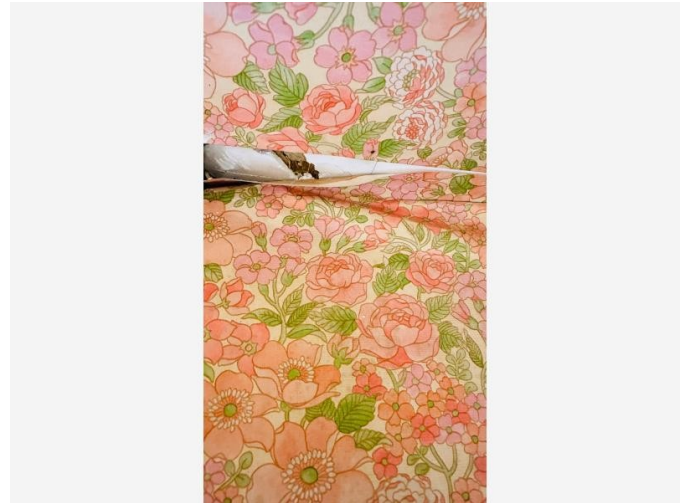
## Fiche 14: Pleister plafonds

Geen asbest

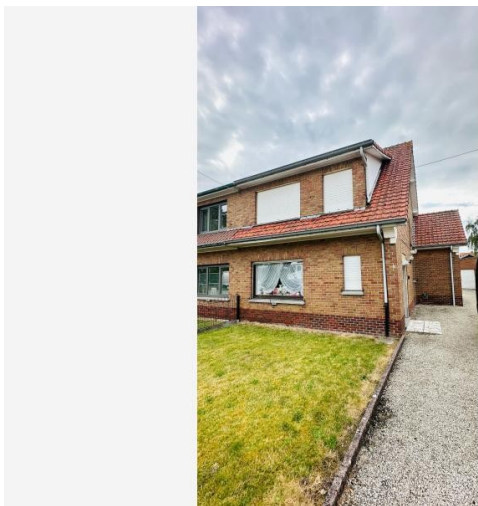
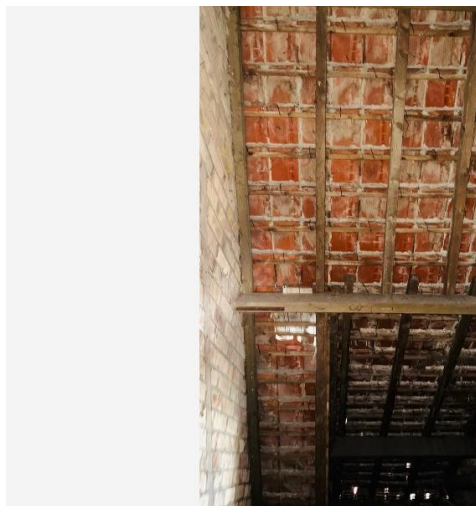
## Fiche 17: Inspectie Dakbedekking

| Beschrijving | Notitie | Terug te vinden op plannen |
|---|---|---|
| Fiche 17: Inspectie Dakbedekking | Hellend dak van de woning bestaat uit kleipannen . | - |

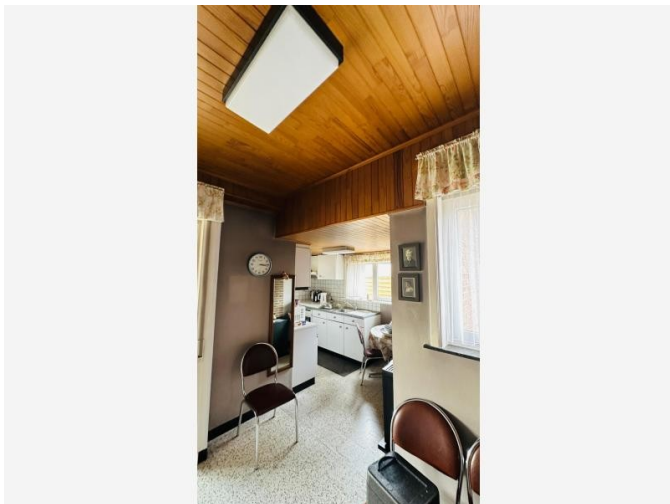
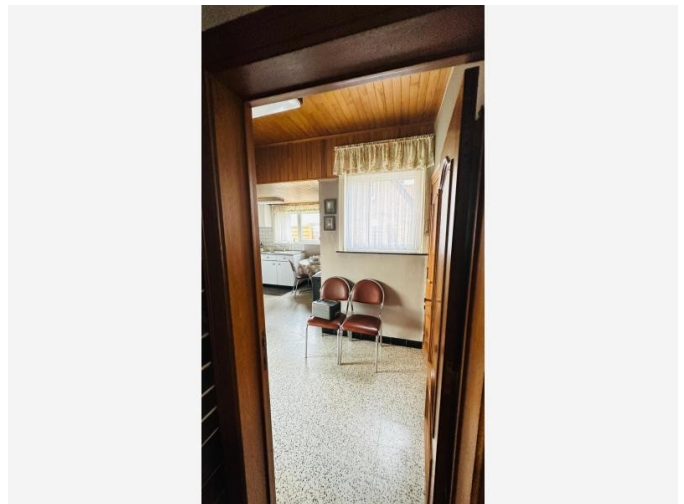
### Fiche 18: Geen pleister plafonds

| Beschrijving | Notitie | Terug te vinden op plannen |
|---|---|---|
| Fiche 18: Geen pleister plafonds | De verlaagde plafonds werden afgewerkt met een plamuur en/of verlaag, gipskartonplaten , hout , kunststof of andere panelen .Onderliggende lagen niet gekend . | Plan 1.2: Gelijkvloers |
