# Asbestinventarisatetest

Ellebogten 55, 9070 Destelbergen

Attestnummer : **20251029-000188.000**

Uitgegeven op : **29.10.2025**

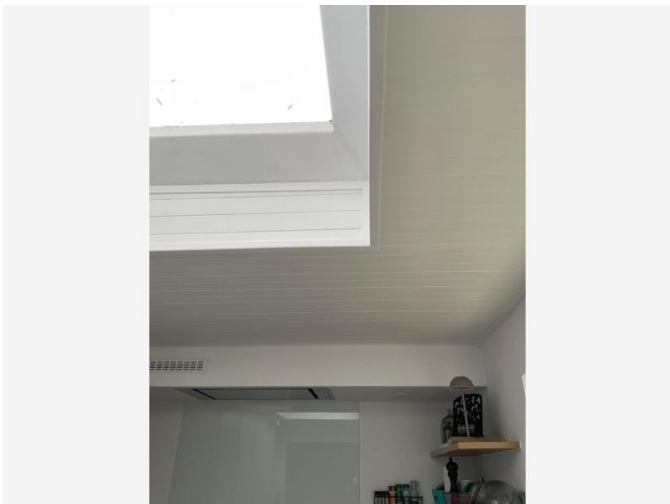
Het plafond is afgewerkt in plaatmateriaal. Deze is niet asbest verdacht. Er kan echter geen uitspraak gedaan worden over de lagen die zich achter dit plaatmateriaal bevindt.

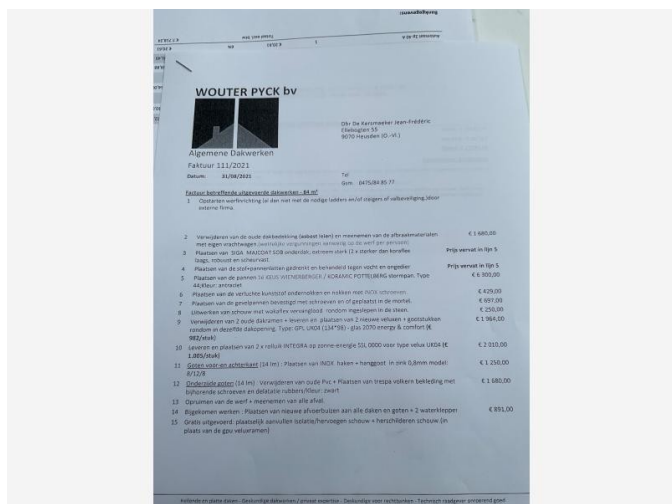
## Fiche 2: Onderdak type: Siga majcoat

Dit onderdak type is niet asbest verdacht. (Deze zijn steekproefsgewijs vastgesteld en kunnen, indien de vaststelling dit niet toeliet, geen uitspraak doen over het volledige onderdak. )

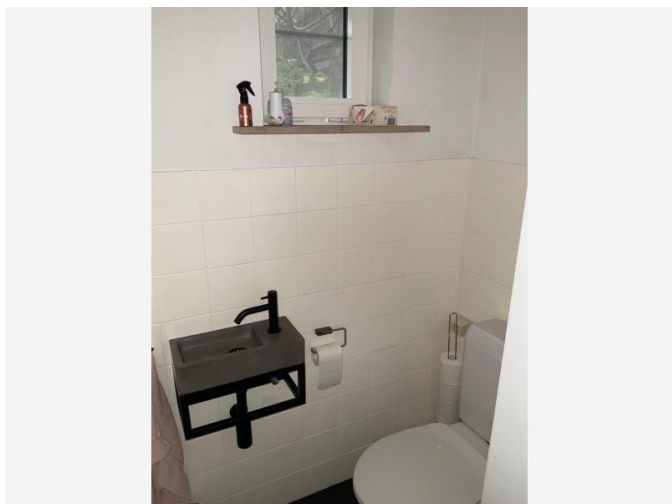
Achter de tegels bevindt zich faiancelijm. Deze moet volgens het IP verplicht bemonsterd worden. Tijdens de inspectie heeft de inspecteur geen faiancelijm aangetroffen, maar heeft hij wel een sterk vermoeden dat zich deze achter de tegels bevindt. Let op bij werken aan deze plaatsen. Faiancelijm kon vroeger asbesthoudend zijn. Een bijkomend onderzoek wordt aangeraden indien er werken gepland zijn.

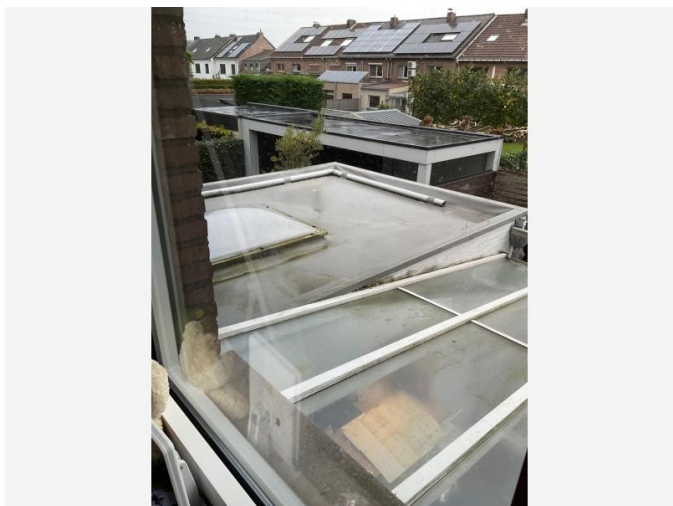
Plat dak EPDM is niet asbest verdacht. Enkel de bovenste laag was waarneembaar. Er kan geen uitspraak gedaan worden over mogelijks ondergelegen lagen.

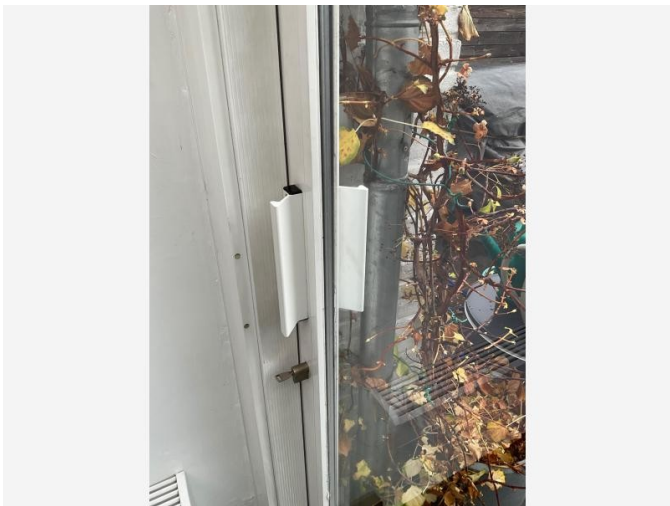
Dit type mastiek is niet asbest verdacht. Enkel de toplaag werd gecontroleerd, er kan dus geen uitspraak gedaan worden over mogelijks onderliggende lagen mastiek.

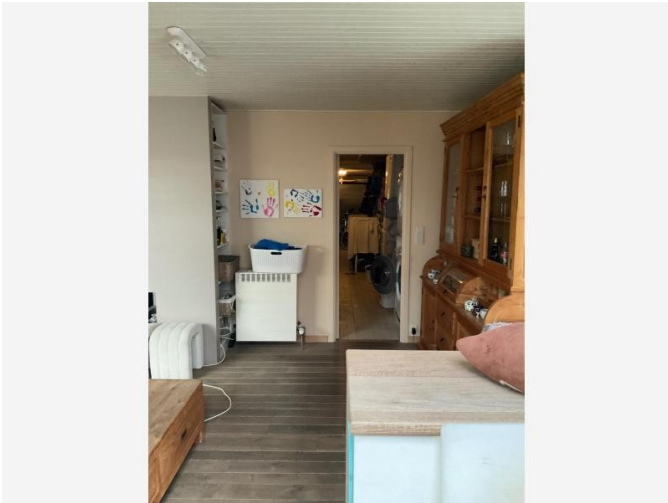
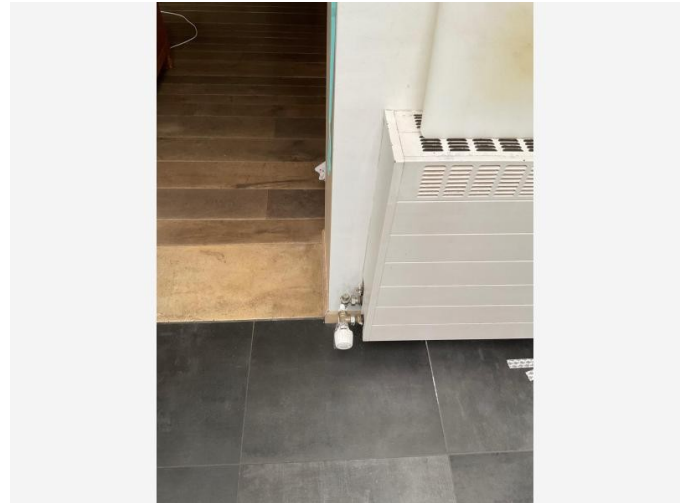
## Fiche 6: pleisterwerk wanden

Geen asbest

| # | Type | Referentie | Resultaat |
|---|---|---|---|
| 6.1 | Mengmonster | mm01 | Geen asbest |
