Asbestinventarisatetest

Brusselsesteenweg 435, 1980 Zemst

Attestnummer : 20260305-000242.000

Uitgegeven op : 05.03.2026

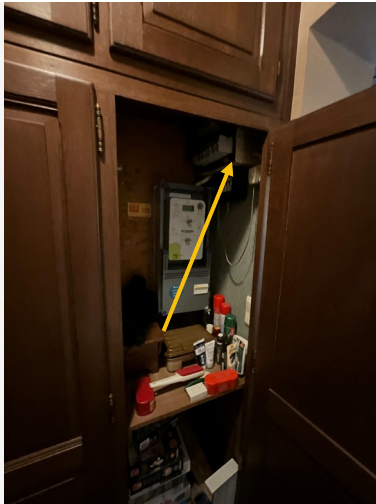
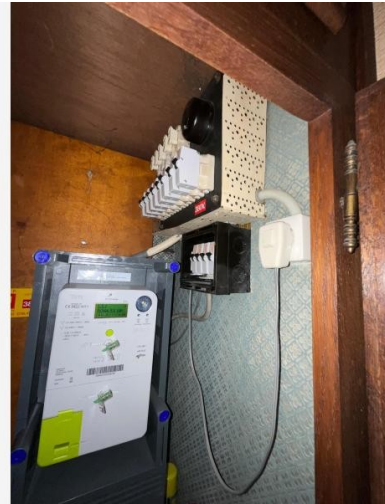
Het asbestmateriaal valt onder de mijlpaal van 2040.

Eindbeoordeling materiaalrisico	Zeer laag materiaalrisico en/of zeer lage kans op vezelvrijgave
---------------------------------	---

Gebondenheid	Categorie 1: hechtgebonden in oorsprong
Asbestsoort (vezeltype)	Crocidoliet aanwezig
Asbestconcentratie	Laag (< 50%)
Afschermingsgraad van het gehele materiaal	Stootvaste afscherming of omkasting
Toestand van het materiaal	Onbeschadigd, niet verweerd

Beschrijving	Massal zekeringenbord.
Omgeving	Binnen
Primaire drager	Communicatie en elektrische infrastructuur en uitrusting
Asbestmateriaal	Plaat, paneel, tablet - Type Massal
Bindmiddel van asbestmateriaal	Cement
Gebondenheid op basis van bindmiddel	Hecht
Hoeveelheid (oppervlakte - dikte - aantal)	<ul style="list-style-type: none">• 0,10 m² - 3,00 cm - 1 stuk
Totaal volume	0,003 m ³
Eenvoudig bereikbaar	Ja
Bevestigingswijze	<ul style="list-style-type: none">• Verlijmd, ingegoten, versmeerd
Identificatiemethode	De asbestdeskundige beoordeelt het materiaal als asbesthoudend, en dit zonder monstername.
Destructieve handeling voor identificatie	Nee
Opmerking	Visueel verdacht beschouwd. Aantal stuks 1 De vermelde oppervlaktes, diktes, gewichten en volumes betreffen een beredeneerde schatting. Er worden geen rechten verleend aan deze oppervlaktes/diktes/volumes.

- Zorg voor een veilig beheer. Vermijd het beschadigen van het asbestmateriaal. Controleer de toestand jaarlijks op wijzigingen.
- Voer bijkomende staalname(s) uit.

- Eenvoudige handelingen: mag via doe-het-zelf of door werknemer(s) met opleidingsattest eenvoudige handelingen
EH via doe-het zelf : De dorpels of tabletten kunnen voorzichtig losgebeiteld worden, zonder de toepassing zelf te breken , extra bevochtigen om stof te voorkomen Standaard dragen van de nodige wegwerp beschermingsmiddelen FFP 3 masker , handschoenen en tyvec CAT III type 5-6 , afwasbaar schoeisel Verpakken in dubbel plastic folie , sluit luchtdicht af en afvoeren naar het containerpark als hechtgebonden asbestafval. Voor hechtgebonden toepassingen: Bij verwijdering door doe-het-zelf moet men dit afval dubbel en luchtdicht verpakt aandienen bij het gemeentelijk recyclagepark. Men raadpleegt best op voorhand de voorwaarden van het recyclagepark. Zie ook link Zie <https://ovam.vlaanderen.be/wie-mag-wat-verwijderen> <https://ovam.vlaanderen.be/voorzorgsmaatregelen-bij-asbestverwijdering> <https://ovam.vlaanderen.be/asbestafval-afvoeren> Zie ook wetgevend kader (website van de OVAM en CODEX boek VI titel 3). <http://werk.belgie.be/sites/default/files/content/documents/Welzijn%20op%20het>

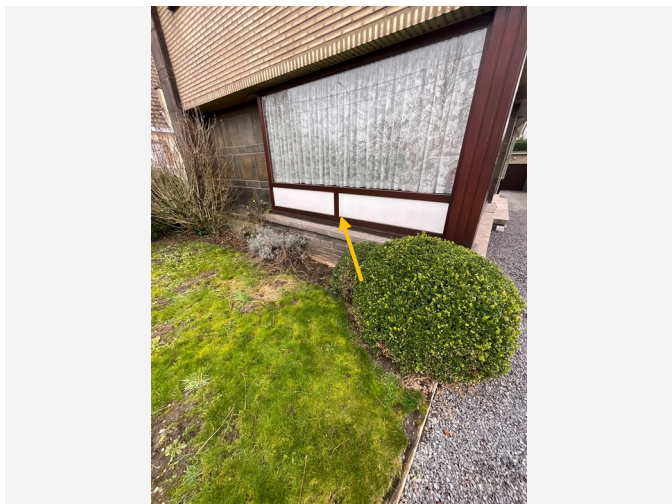
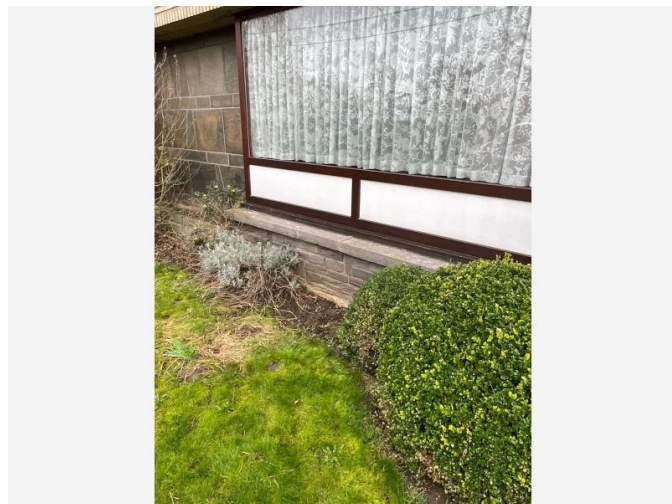
Het asbestmateriaal valt onder de mijlpaal van 2040.

Eindbeoordeling materiaalrisico	Zeer laag materiaalrisico en/of zeer lage kans op vezelvrijgave
---------------------------------	---

Gebondenheid	Categorie 1: hechtgebonden in oorsprong
Asbestsoort (vezeltype)	Alleen chrysotiel
Asbestconcentratie	Laag (< 50%)
Afschermingsgraad van het gehele materiaal	Geheel of deels vrij aan de buitenlucht
Toestand van het materiaal	Onbeschadigd, niet verweerd

#	Type	Referentie	Resultaat
2.1	Kleefmonster	3	Chrysotiel

Beschrijving	Glasal
Omgeving	Buiten
Primaire drager	Wandopening verticaal (raam, deur, ...)
Asbestmateriaal	Plaat, paneel, tablet - Geëmailleerd, type Glasal
Bindmiddel van asbestmateriaal	Cement
Gebondenheid op basis van bindmiddel	Hecht
Hoeveelheid (oppervlakte - dikte - aantal)	• 7,00 m ² - 2,00 cm - 1 stuk
Totaal volume	0,14 m ³
Eenvoudig bereikbaar	Ja
Bevestigingswijze	• Geklemd
Identificatiemethode	Een monstername door de asbestdeskundige met laboanalyse door een asbestlabo.
Destructieve handeling voor identificatie	Nee
Opmerking	<p>De platen zijn visueel /auditief als asbestverdacht beschouwd. Er werd geen staalname uitgevoerd wegens kans op breukvlakken.</p> <p>De vermelde oppervlaktes, diktes, gewichten en volumes betreffen een beredeneerde schatting. Er worden geen rechten verleend aan deze oppervlaktes/diktes/volumes.</p>

- Zorg voor een veilig beheer. Vermijd het beschadigen van het asbestmateriaal. Controleer de toestand jaarlijks op wijzigingen.
- Voer bijkomende staalname(s) uit.

- Eenvoudige handelingen: mag via doe-het-zelf of door werknemer(s) met opleidingsattest eenvoudige handelingen
Mag verwijderd worden via EH via doe-het zelf :

Standaard dragen van de nodige wegwerp beschermingsmiddelen FFP 3 masker , handschoenen en tyvec CAT III type 5-6 , afwasbaar schoeisel Fixeer de platen , maak de platen voorzichtig los zonder te breken , verpak dubbel met plastic folie , luchtdicht verpakken en afvoeren naar een plaatselijk containerpark als hechtgebonden afval. Voor hechtgebonden toepassingen: Bij verwijdering door doe-het-zelf moet men dit afval dubbel en luchtdicht verpakt aandienen bij het gemeentelijk recyclagepark. Men raadpleegt best op voorhand de voorwaarden van het recyclagepark.

EH opgeleid personeel 8 u basis . Bij vervangen van de ramen kunnen de panelen mee verwijderd worden door de plaatsers van nieuw raamwerk. Alle werknemer(s) moeten wel beschikken over een opleidingsattest eenvoudige handelingen 8u. Raam/deur kader stofvrij maken dmv hepa stofzuiger met absoluutfilter Zie ook link Zie <https://ovam.vlaanderen.be/wie-mag-wat-verwijderen>
<https://ovam.vlaanderen.be/voorzorgsmaatregelen-bij-asbestverwijdering>
<https://ovam.vlaanderen.be/asbestafval-afvoeren> Zie ook wetgevend kader (website van de OVAM en CODEX boek VI titel 3). <http://werk.belgie.be/sites/default/files/content/documents/Welzijn%20op%20het%20werk/Regelgeving/Codex%20boek%20VI%20titel%203%20Asbest.pdf> methodiek verwijderingsmethodes worden achteraan in het attest verder toegelicht.

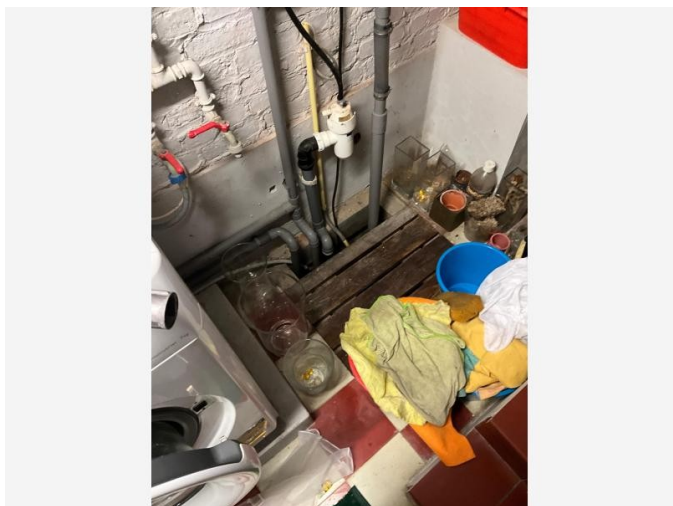
Situeringfoto

Permanente beperking

Reden: de inspectieruimte is lager dan 1,5 m

Uitleg van de asbestdeskundige: In het inspectieprotocol behoort een ruimte lager dan 1,5 m niet tot het onderzoek.

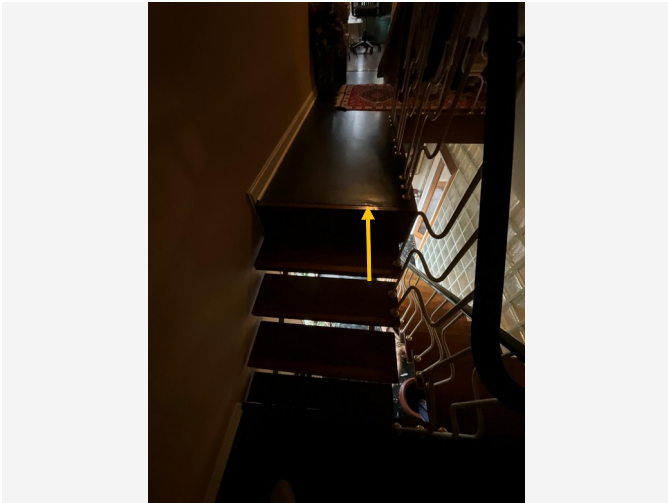
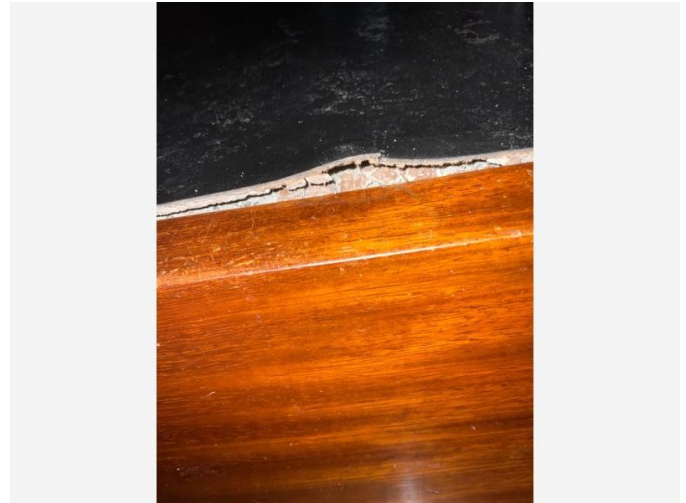
Volgens expertise kunnen we deze vinyl als niet asbest verdacht beschouwen (soepel en flexibel van structuur.) (onderkant met jute/koord) Het is niet gekend wat eronder bevindt extra controle aangewezen bij vloer werken.

Basis voor advies	De asbestdeskundige beoordeelt het materiaal als niet-asbestverdacht.
--------------------------	---

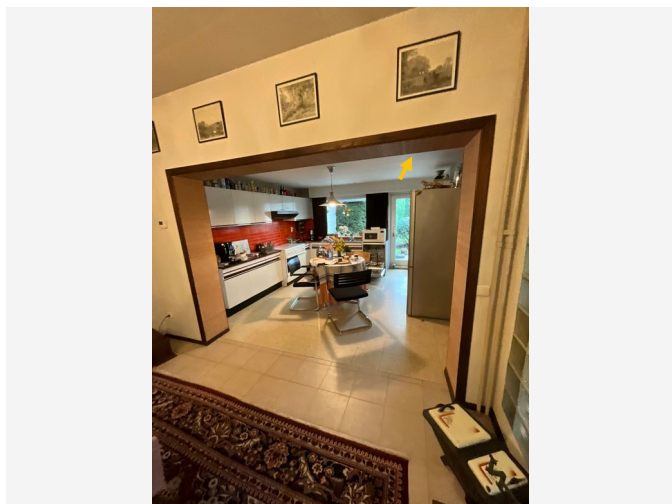
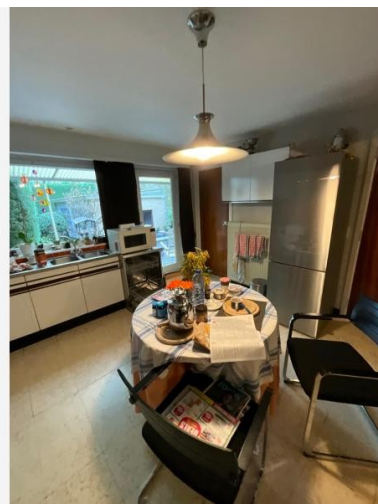
plafonds zijn afgewerkt met valse plafonds in plaatmateriaal. Het is niet duidelijk of er pleisterwerk of ander verdacht asbestmateriaal aanwezig is achter / op deze valse plafonds, het is aangewezen om bijkomend onderzoek uit te voeren bij werken. Het plafond bestaat uit hout en gyproc. Zonder destructieve handeling is het niet mogelijk om na te gaan of er asbesthoudende materialen aanwezig zijn achter de plafond afwerking. Als bij sloop of renovatie blijkt dat er achter deze plafonds nog pleisterwerk of asbest verdachte toepassingen aanwezig zijn, moet dit bemonsterd worden.

Basis voor advies	De asbestdeskundige beoordeelt het materiaal als niet-asbestverdacht.
-------------------	---

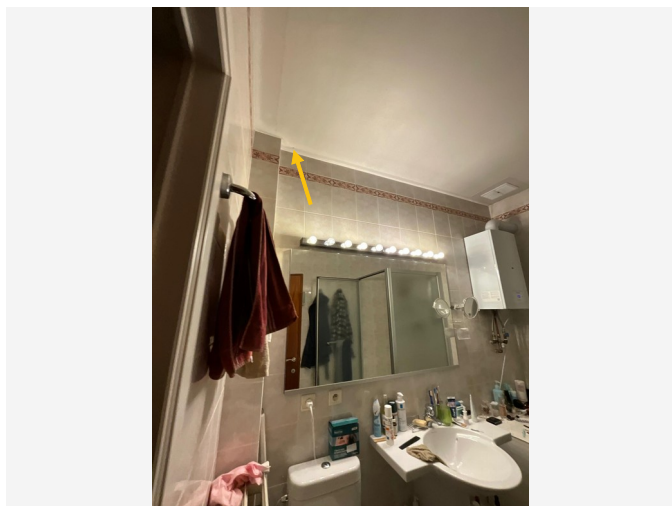
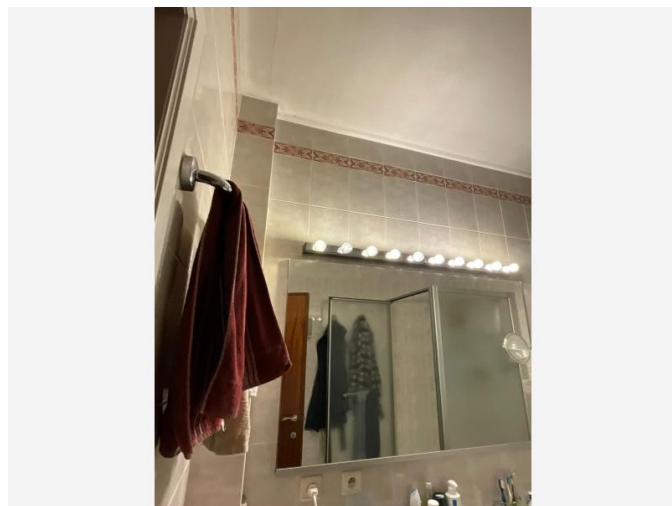
Geen asbest

#	Type	Referentie	Resultaat
6.1	Mengmonster	2	Geen asbest

Beschrijving	Plafondpleister
Omgeving	Binnen
Primaire drager	Plafond
Bindmiddel van materiaal	Gips - kalk
Gebondenheid op basis van bindmiddel	Niet-hechtgebonden
Hoeveelheid (oppervlakte - dikte - aantal)	• 75,00 m ² - 3,00 cm - 1 stuk
Totaal volume	2,25 m ³
Identificatiemethode	Een monstername door de asbestdeskundige met laboanalyse door een asbestlabo.
Destructieve handeling voor identificatie	Nee
Opmerking	<p>Volgens het inspectieprotocol is een monstername van het pleisterwerk verplicht om dit te identificeren als niet-asbesthoudend.</p> <p>Locatie staalnames: individuele ruimte: / natte ruimte: / stookplaats: niet bepleisterd / traphal:</p> <p>De vermelde oppervlaktes en volumes betreffen een beredeneerde schatting. Er worden geen rechten verleend aan deze oppervlaktes/volumes. De dikte is een schatting die voorkomt uit de monsterplaatsen en is daarom niet altijd representatief.</p>

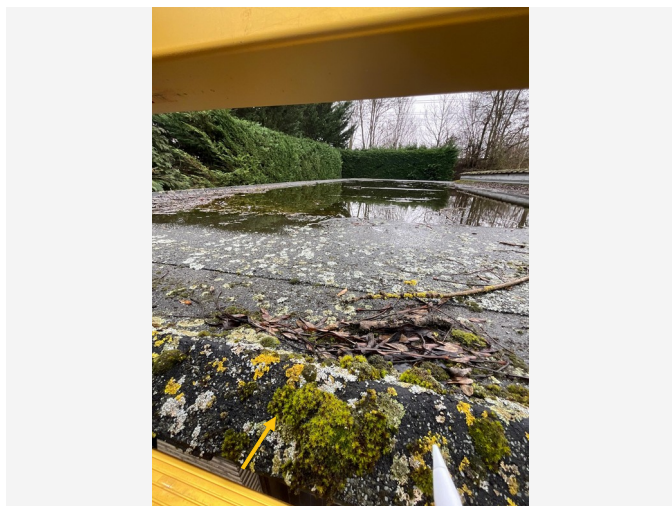
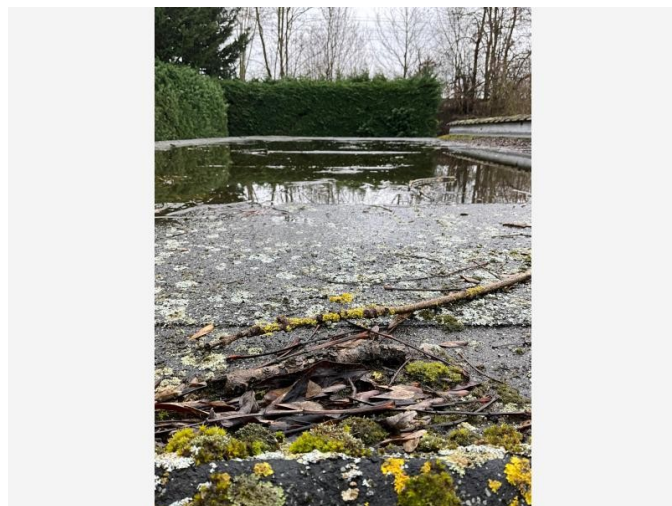
Fiche 8: Roofing (met staalname)

Geen asbest

#	Type	Referentie	Resultaat
8.1	Puntmonster	4	Geen asbest

Beschrijving	Roofing (met staalname)
Omgeving	Buiten
Primaire drager	Plat dak
Bindmiddel van materiaal	Bitumen (roofing, teer, asfalt)
Gebondenheid op basis van bindmiddel	Hecht
Hoeveelheid (oppervlakte - aantal)	• 45,00 m ² - 1 stuk
Totale oppervlakte	45,00 m ²
Identificatiemethode	Een monstername door de asbestdeskundige met laboanalyse door een asbestlabo.
Destructieve handeling voor identificatie	Nee
Opmerking	<p>Er werd een staal genomen aan een uitstekend stuk roofing waardoor de waterdichtheid niet in het gedrang komt .</p> <p>Er kan niet uitgesloten worden dat er onderlagen aanwezig zijn (bij dakwerken extra controle aangewezen)</p> <p>De vermelde oppervlaktes, diktes en volumes betreffen een beredeneerde schatting. Er worden geen rechten verleend aan deze oppervlaktes/diktes/volumes.</p>
