Asbestinventarisatetest

Kortebrugge 27, 8200 Brugge

Attestnummer : 20260527-000293.000

Niet-asbestveilig

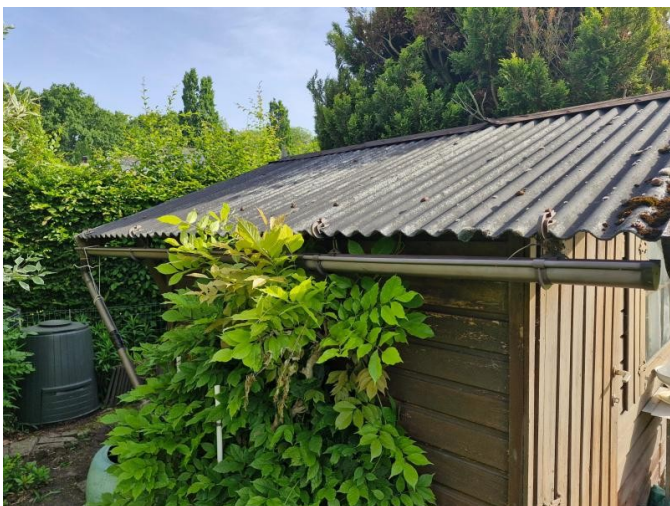
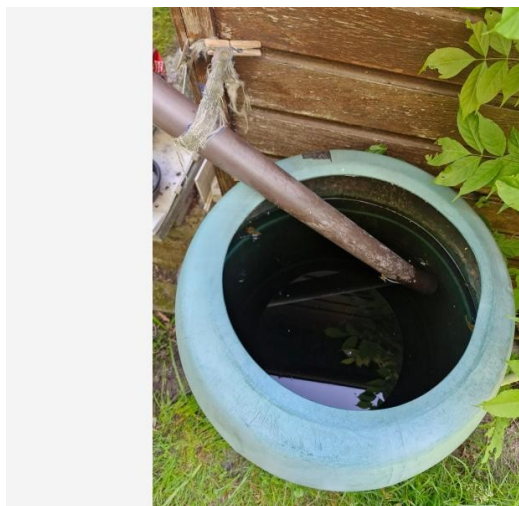
Het asbestmateriaal valt onder de mijlpaal van 2040.

Dringend verwijderen

Beschrijving	slib (regenton)
Type afvalstof	Betreft resten (contaminatie) van verwerking of beschadiging
Type resten (contaminatie)	<ul style="list-style-type: none"> • Stof, deeltjes < 4 mm, flinters, gruis (vermengd in materiaal)
Besmette materialen	<ul style="list-style-type: none"> • Sediment (dakgoot, afvoerbuï, regenwaterput, ...)
Bron van de resten	Golfplatendak.
Omgeving	Buiten
Primaire drager	Infrastructuur hemelwater (opvang en afvoer)
Gebondenheid resten	Niet hecht
Hoeveelheid (gewicht - aantal)	<ul style="list-style-type: none"> • 14,94 kg - 1 stuk
Totaal gewicht	14,94 kg
Eenvoudig bereikbaar	Ja
Identificatiemethode	De asbestdeskundige gebruikt een bestaande laboanalyse als bewijsdocument met bevestiging door vaststelling en expertise.

- Verwijder het asbestafval.

- Eenvoudige handelingen: mag via doe-het-zelf of door werknemer(s) met opleidingsattest eenvoudige handelingen
 - Schep voorzichtig: Gebruik uw hand met handschoen om het materiaal voorzichtig uit de ton te scheppen. Beschadig de regenton niet.
 - Voorkom schrapen: Laat aangekoekt vuil zitten en ga niet schrapen of schrobben en behandel de regenton als asbesthoudend materiaal.
 - Voorzichtig verpakken: Verpak het asbesthoudende materiaal in speciale voor geschikte asbestzakken.

- Veiligheid eerst: Werk enkel bij nat weer en zorg voor de juiste beschermingsmiddelen: handschoenen, een beschermende overall en een FFP3-mondmasker.
- Verwijderen: Het slib moet voorzichtig uit de dakgoot gehaald worden en dubbel verpakt worden in een daartoe geschikte asbestzak.
- Afvoeren: Informeer bij uw gemeente of er een specifieke ophaling is georganiseerd voor asbestafval. Indien niet, contacteer een geregistreerde vervoerder van asbesthoudend materiaal.

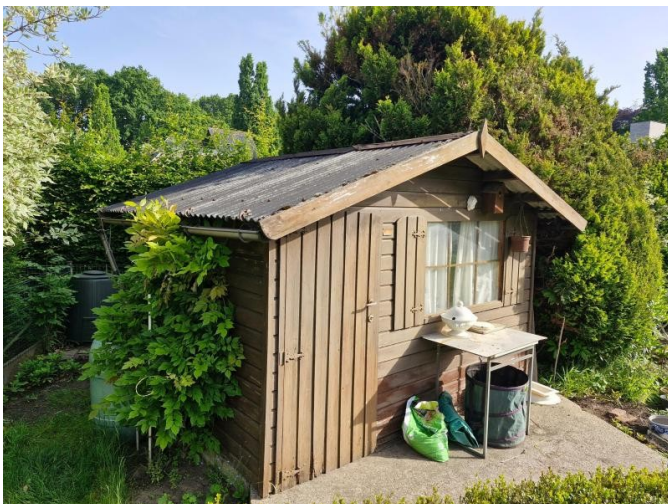
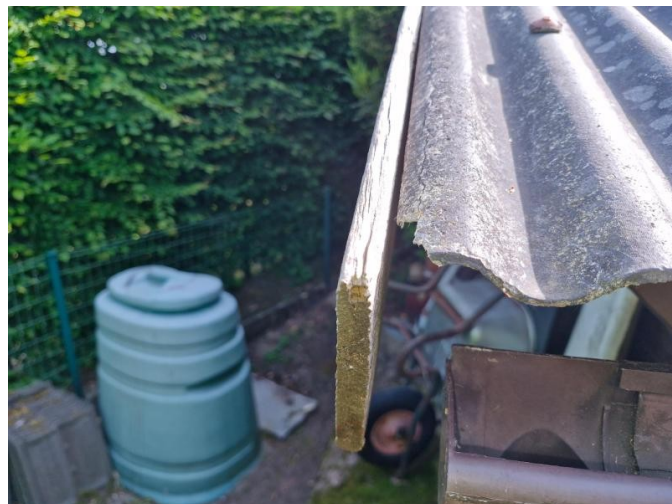
Het asbestmateriaal valt onder de mijlpaal van 2034.

Verwijderen

Eindbeoordeling materiaalrisico	Verhoogd materiaalrisico en/of verhoogde kans op vezelvrijgave
---------------------------------	--

Gebondenheid	Categorie 1: hechtgebonden in oorsprong
Asbestsoort (vezeltype)	Alleen chrysotiel aanwezig
Asbestconcentratie	Laag (< 50%)
Afschermingsgraad van het gehele materiaal	Geheel of deels vrij aan binnenluchtstromen
Toestand van het materiaal	Matig beschadigd, matig verweerd

#	Type	Referentie	Resultaat
2.1	Puntmonster	MM4	Chrysotiel

Beschrijving	Golfplaat (tuinhuis)
Omgeving	Grenst aan binnen- en buitenlucht
Primaire drager	Schuin dak
Asbestmateriaal	Dak- en gevelbekleding - Golfplaat
Bindmiddel van asbestmateriaal	Cement
Gebondenheid op basis van bindmiddel	Hecht
Hoeveelheid (oppervlakte - aantal)	• 9,73 m ² - 1 stuk
Totale oppervlakte	9,73 m ²
Eenvoudig bereikbaar	Ja
Bevestigingswijze	• Geschroefd
Identificatiemethode	Een monstername door de asbestdeskundige met laboanalyse door een asbestlabo.
Destructieve handeling voor identificatie	Nee

- Zorg voor een veilig beheer. Vermijd het beschadigen van het asbestmateriaal. Controleer de toestand jaarlijks op wijzigingen.
- Verwijder dit asbestmateriaal zo snel mogelijk. Volg de toestand goed op.
- Hemelwater dat afspoelt van asbestcement daken of gevels kan asbestdeeltjes bevatten. Gebruik het enkel voor gesloten circuits (bv. spoelen toiletten). Reinig na het vervangen van het dak of de gevel de dakgoten en regenwaterput of -ton om asbesthoudend sediment of slib te verwijderen

- Eenvoudige handelingen: mag via doe-het-zelf of door werknemer(s) met opleidingsattest eenvoudige handelingen
Tijdens de verwijdering
- Asbest intact houden: De golfcementplaten mogen niet worden gebroken of beschadigd. De verwijdering gebeurt handmatig, zonder te zagen, breken of slijpen, om vezelvrijzetting te voorkomen.

- Waterverneveling: Waternevel kan worden gebruikt om de verspreiding van vezels te beperken.
- PBM's : Beschermende kleding, handschoenen en halfgelaatsmasker (FFP3).
- Reinigen: Werkmateriaal, ladders en de onderliggende balken moeten na de werkzaamheden worden schoongemaakt met vochtige, wegwerpbare doeken.

- Afval verpakken: Al het asbestafval moet dubbel worden verpakt in speciale asbestzakken.
- Afvoeren: Het dubbel verpakte afval moet veilig worden afgevoerd naar een containerpark of opgehaald worden door een gespecialiseerde ophaler.
- Opkuisen en douchen: Alle gebruikte doeken, de beschermende kleding en de verpakkingsmaterialen moeten samen met het asbestafval worden verwerkt. Na het verwijderen van de beschermende kleding moet er onmiddellijk worden gedoucht.

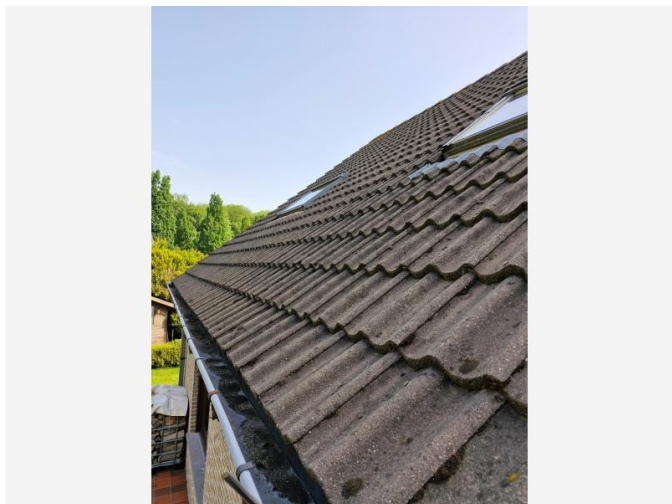
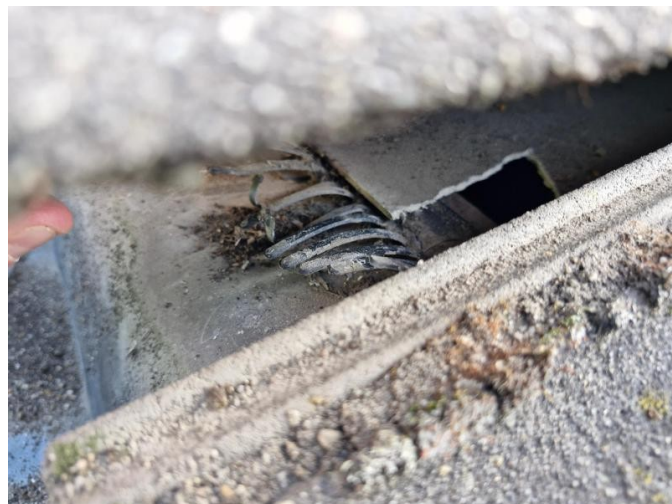
Het asbestmateriaal valt onder de mijlpaal van 2040.

Zorgvuldig beheren

Eindbeoordeling materiaalrisico	Zeer laag materiaalrisico en/of zeer lage kans op vezelvrijgave
---------------------------------	---

Gebondenheid	Categorie 1: hechtgebonden in oorsprong
Asbestsoort (vezeltype)	Alleen chrysotiel aanwezig
Asbestconcentratie	Laag (< 50%)
Afschermingsgraad van het gehele materiaal	Geheel of deels vrij aan de buitenlucht, maar geen contact met binnenlucht
Toestand van het materiaal	Onbeschadigd, niet verweerd

#	Type	Referentie	Resultaat
3.1	Puntmonster	MM3	Chrysotiel

Beschrijving	Onderdak (zadeldak)
Omgeving	Buiten
Primaire drager	Schuin dak
Asbestmateriaal	Plaat, paneel, tablet - Type Menuiserite
Bindmiddel van asbestmateriaal	Cement
Gebondenheid op basis van bindmiddel	Hecht
Hoeveelheid (oppervlakte - dikte - aantal)	<ul style="list-style-type: none">• 220,33 m² - 0,32 cm - 1 stuk
Totaal volume	0,705 m ³
Eenvoudig bereikbaar	Nee <ul style="list-style-type: none">• Het asbestmateriaal is bedekt (uitgezonderd laag verf, coating, behang, kunststof, textiel) en het wegnemen van het bedekkende materiaal kan niet zonder het bedekkende materiaal te beschadigen.
Bevestigingswijze	<ul style="list-style-type: none">• Genageld, geniet
Identificatiemethode	Een monstername door de asbestdeskundige met laboanalyse door een asbestlabo.
Destructieve handeling voor identificatie	Nee

- Zorg voor een veilig beheer. Vermijd het beschadigen van het asbestmateriaal. Controleer de toestand jaarlijks op wijzigingen.

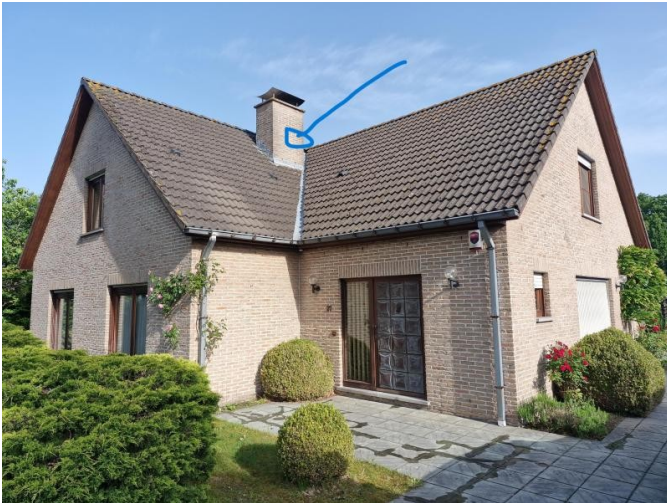
Situeringfoto

Permanente beperking

Reden: Het te onderzoeken materiaal situeert zich hoger dan 3,50 m te rekenen vanaf een veilige ondergrond

Uitleg van de asbestdeskundige: Onmogelijk om de rookgaskanalen te zien, enkel door destructief werk kan dit bezichtigd worden.

De rookgaskanalen kunnen asbesthoudend zijn.

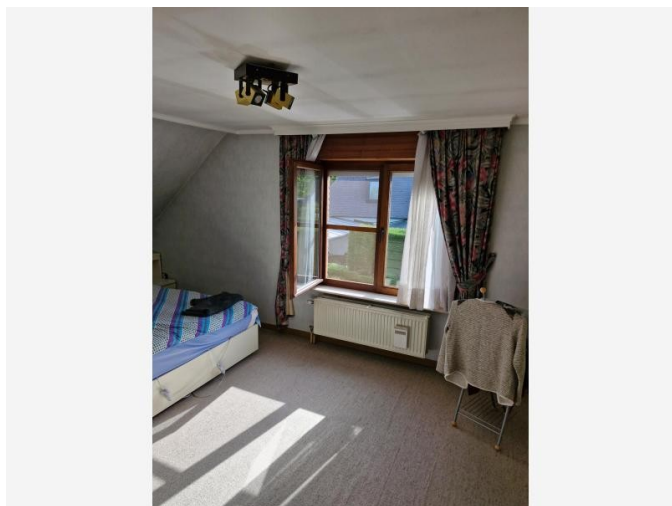
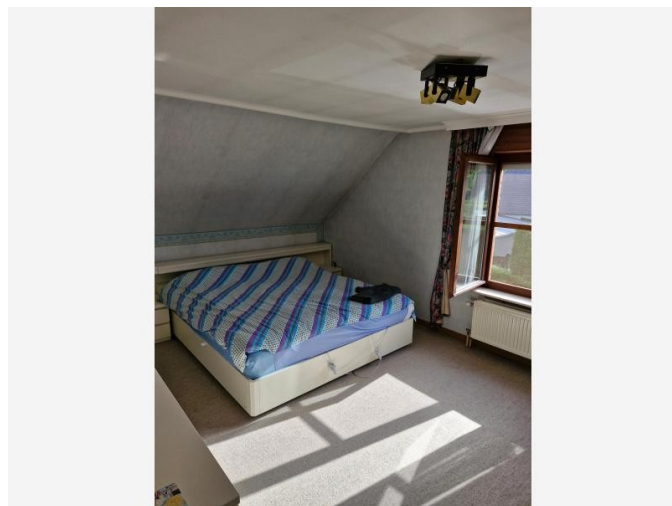
Informatie over een niet-asbestverdacht materiaal

Basis voor advies	De asbestdeskundige beoordeelt het materiaal als niet-asbestverdacht.
--------------------------	---

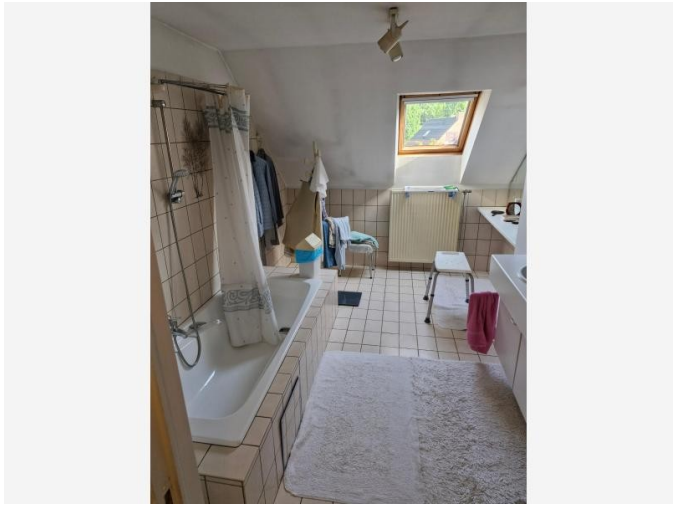
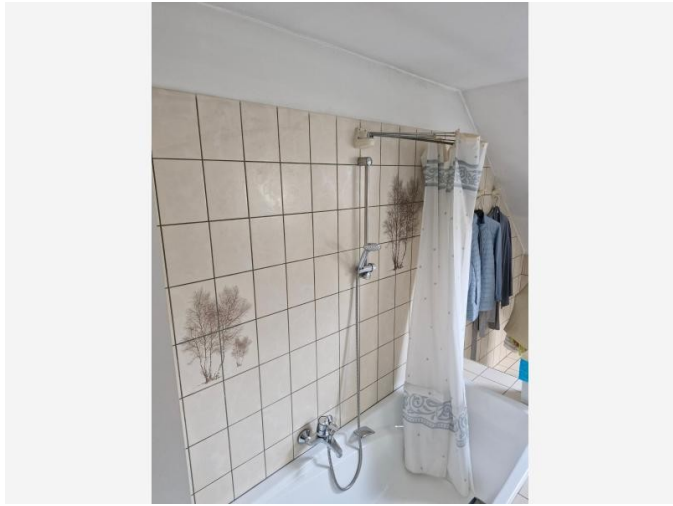
Informatie over een materiaal dat de asbestdeskundige niet kan waarnemen of vaststellen

De lijm om tegels te plakken kan asbesthoudend zijn.

Hou rekening met uw PBM, indien er lijm aanwezig is.

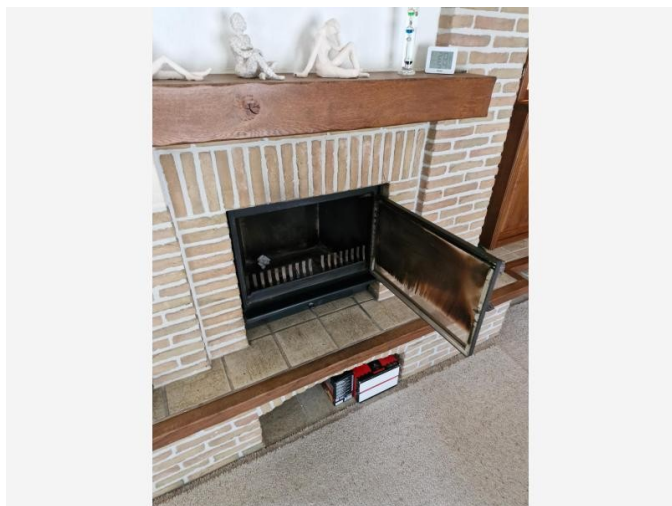
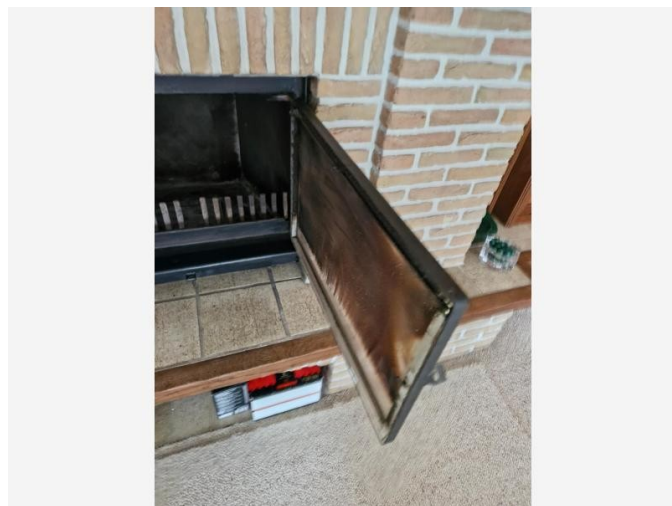
Informatie over een materiaal dat niet aanwezig is

Basis voor advies	Beoordeling op basis van expertise met een vaststelling door de asbestdeskundige.
-------------------	---

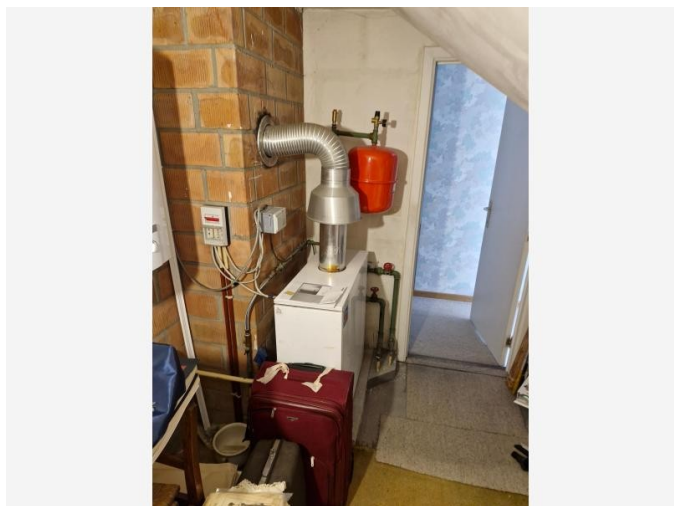
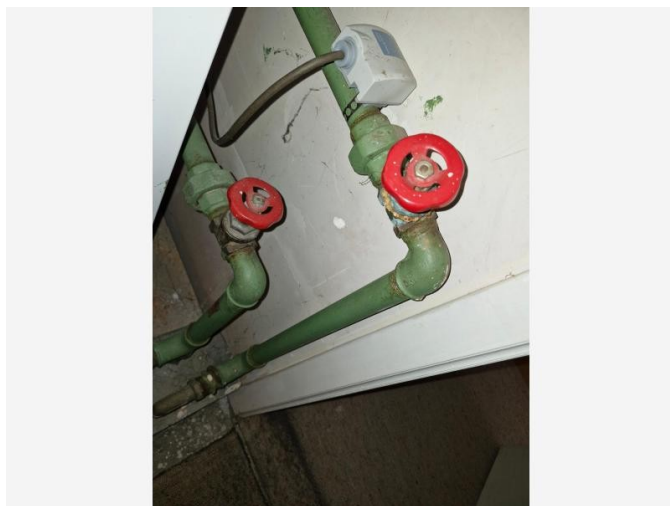
Geen asbest

#	Type	Referentie	Resultaat
8.1	Mengmonster	MM1	Geen asbest

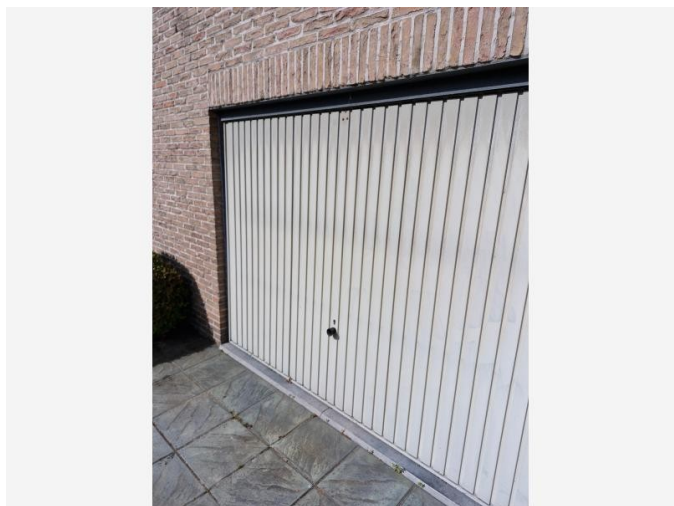
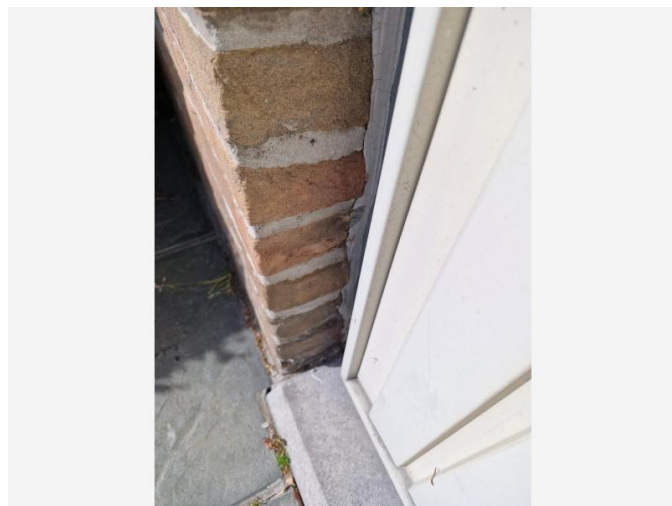
Fiche 9: mastiek (ramen - poort)

Geen asbest

#	Type	Referentie	Resultaat
9.1	Puntmonster	MM5	Geen asbest

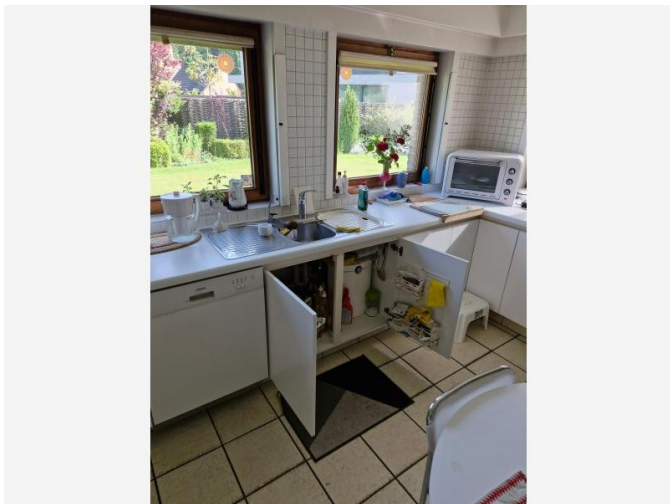
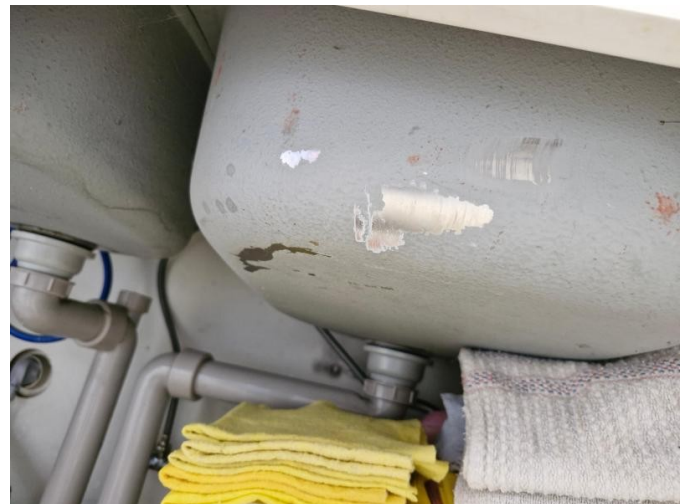
Geen asbest

#	Type	Referentie	Resultaat
10.1	Puntmonster	MM6	Geen asbest

Beschrijving	verflaag (onderkant spoelbak keuken)
Omgeving	Binnen
Primaire drager	Sanitaire infrastructuur en uitrusting (toe- en afvoer)
Bindmiddel van materiaal	Lijm
Gebondenheid op basis van bindmiddel	Hecht
Hoeveelheid (gewicht - aantal)	<ul style="list-style-type: none">• 0,05 kg - 1 stuk
Totaal gewicht	0,05 kg
Identificatiemethode	Een monstername door de asbestdeskundige met laboanalyse door een asbestlabo.
Destructieve handeling voor identificatie	Nee

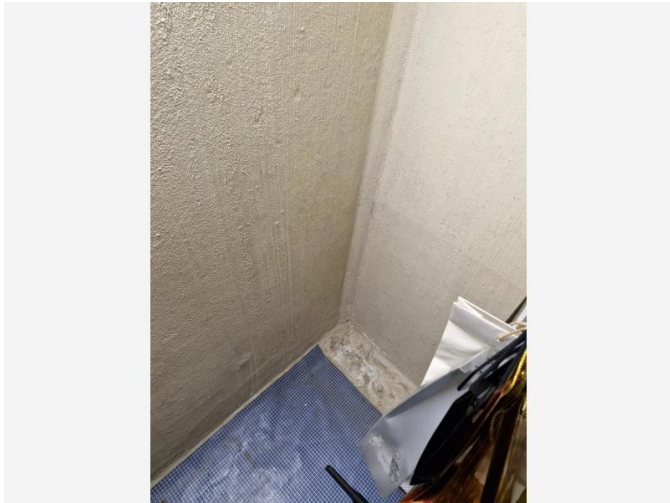
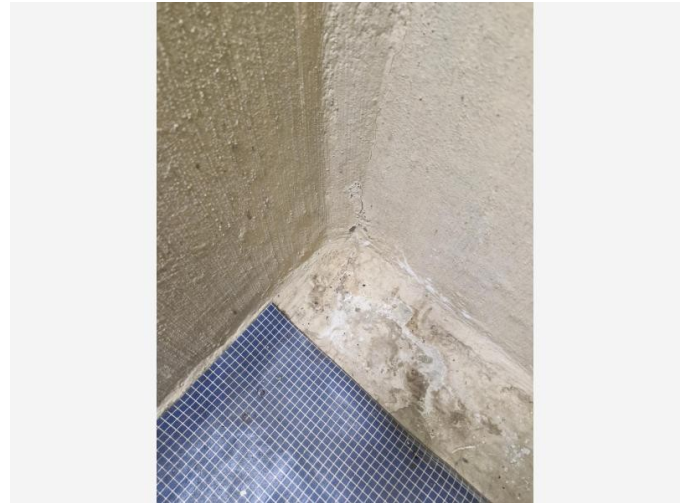
Geen asbest

#	Type	Referentie	Resultaat
11.1	Mengmonster	MM8	Geen asbest

Beschrijving	cementering (keldermuren)
Omgeving	Binnen
Primaire drager	Binnenwand
Bindmiddel van materiaal	Cement
Gebondenheid op basis van bindmiddel	Hecht
Hoeveelheid (oppervlakte - dikte - aantal)	• 19,60 m ² - 0,20 cm - 1 stuk
Totaal volume	0,039 m ³
Identificatiemethode	Een monstername door de asbestdeskundige met laboanalyse door een asbestlabo.
Destructieve handeling voor identificatie	Nee

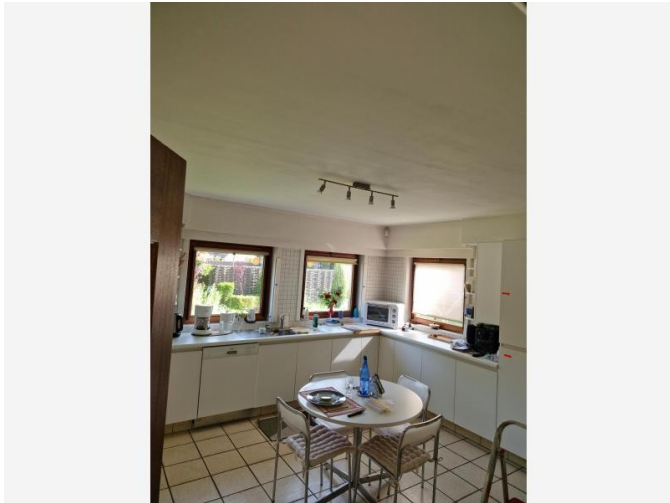
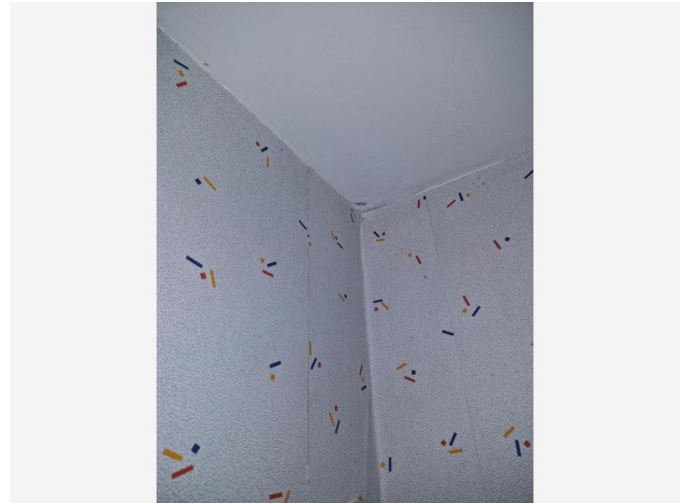
Geen asbest

#	Type	Referentie	Resultaat
12.1	Mengmonster	MM2	Geen asbest

Beschrijving	PW (plafonds)
Omgeving	Binnen
Primaire drager	Plafond
Bindmiddel van materiaal	Gips - kalk
Gebondenheid op basis van bindmiddel	Niet-hechtgebonden
Hoeveelheid (oppervlakte - dikte - aantal)	• 148,49 m ² - 0,50 cm - 1 stuk
Totaal volume	0,742 m ³
Identificatiemethode	Een monstername door de asbestdeskundige met laboanalyse door een asbestlabo.
Destructieve handeling voor identificatie	Nee

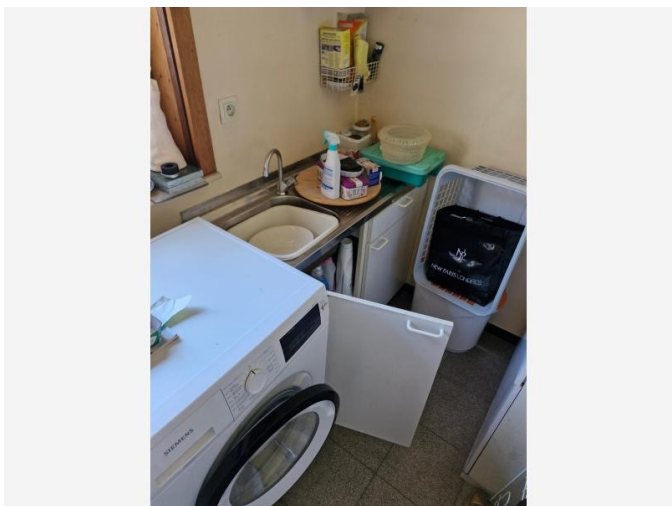
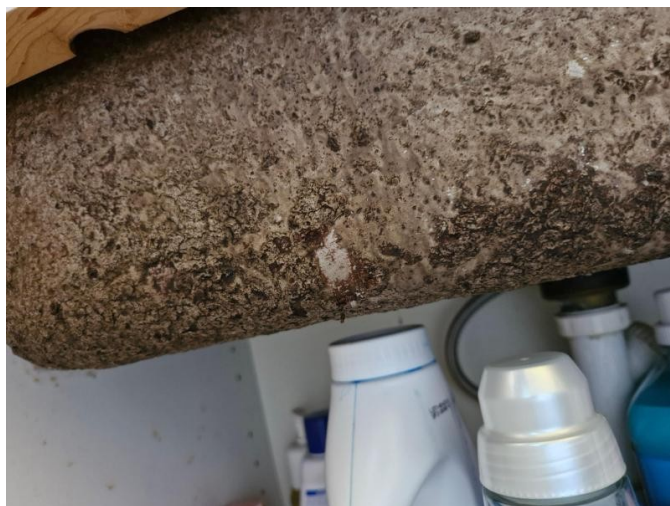
Geen asbest

#	Type	Referentie	Resultaat
13.1	Puntmonster	MM7	Geen asbest

Beschrijving	verflaag (onderkant spoelbak bijkeuken)
Omgeving	Binnen
Primaire drager	Sanitaire infrastructuur en uitrusting (toe- en afvoer)
Bindmiddel van materiaal	Lijm
Gebondenheid op basis van bindmiddel	Hecht
Hoeveelheid (gewicht - aantal)	<ul style="list-style-type: none">• 0,05 kg - 1 stuk
Totaal gewicht	0,05 kg
Identificatiemethode	Een monstername door de asbestdeskundige met laboanalyse door een asbestlabo.
Destructieve handeling voor identificatie	Nee

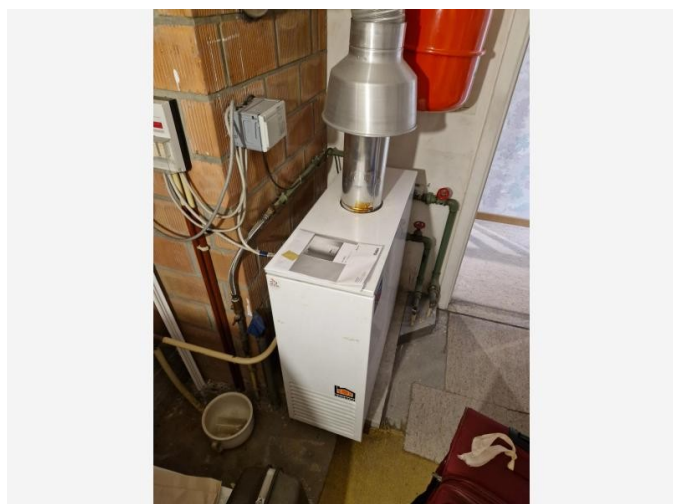
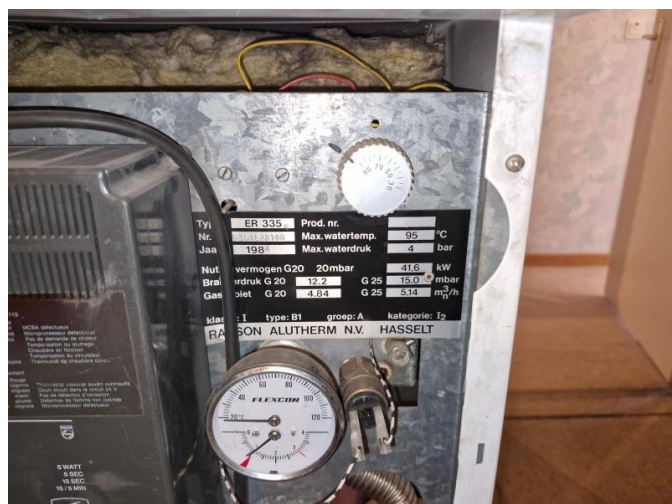
Beschrijving	Notitie	Terug te vinden op plannen
Fiche 14: cv-ketel	Het verwarmingselement kan asbesthoudend materialen bevatten binnenin de behuizing. (Koorden, dichtingen, ...) Hou rekening met PBM bij verwijdering.	Plan 1.10: 1ste verdieping kopie kopie kopie
