# Asbestinventarisatetest

Baron de Serretstraat 92, 8200 Brugge

Attestnummer : 20260522-000152.000

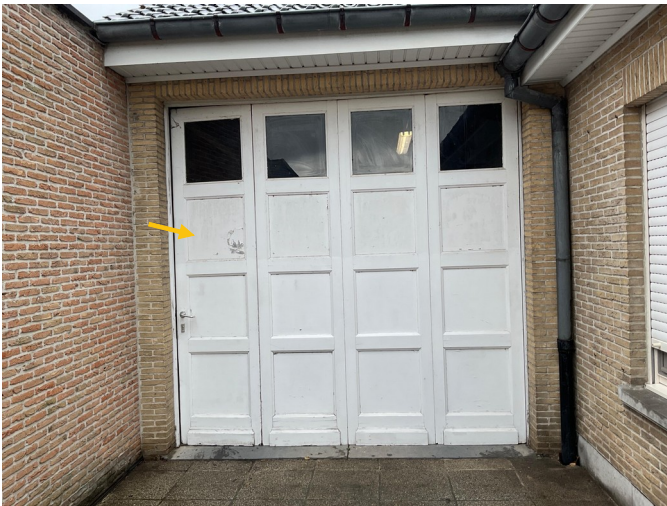
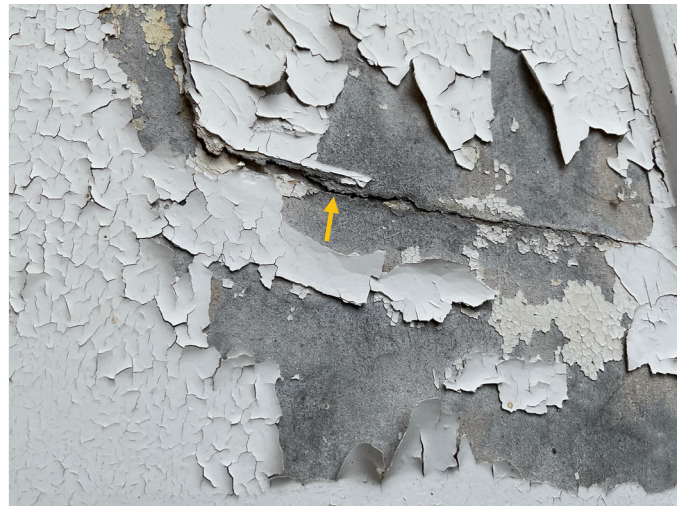
Het asbestmateriaal valt onder de mijlpaal van 2040.

Verwijderen

Beschrijving	Menuiserite poorten
Omgeving	Binnen
Primaire drager	Binnenwand
Asbestmateriaal	Plaat, paneel, tablet - Type Menuiserite
Bindmiddel van asbestmateriaal	Cement
Gebondenheid op basis van bindmiddel	Hecht
Hoeveelheid (oppervlakte - dikte - aantal)	<ul style="list-style-type: none"> <li>• 20,00 m<sup>2</sup> - 1,00 cm - 1 stuk</li> </ul>
Totaal volume	0,20 m <sup>3</sup>
Eenvoudig bereikbaar	Ja
Bevestigingswijze	<ul style="list-style-type: none"> <li>• Geklemd</li> </ul>
Identificatiemethode	<p>De asbestdeskundige beoordeelt het materiaal als asbestverdacht en dus asbesthoudend, en dit zonder monstername.</p> <p>Motivatie: De monstername brengt andere schade aan dan schade die inherent is aan de monstername.</p>
Destructieve handeling voor identificatie	Nee

- Verwijder dit asbestmateriaal zo snel mogelijk. Volg de toestand goed op.
- Voer bijkomende staalname(s) uit.

- Eenvoudige handelingen: mag via doe-het-zelf of door werknemer(s) met opleidingsattest eenvoudige handelingen  
Als dit materiaal verwijderd kan worden zonder het te breken, te beschadigen... , dan mag met dit met eenvoudige handelingen. Vermijd stofvorming en stofverspreiding op elk moment van de werken. Bevochtig of fixeert het materiaal.

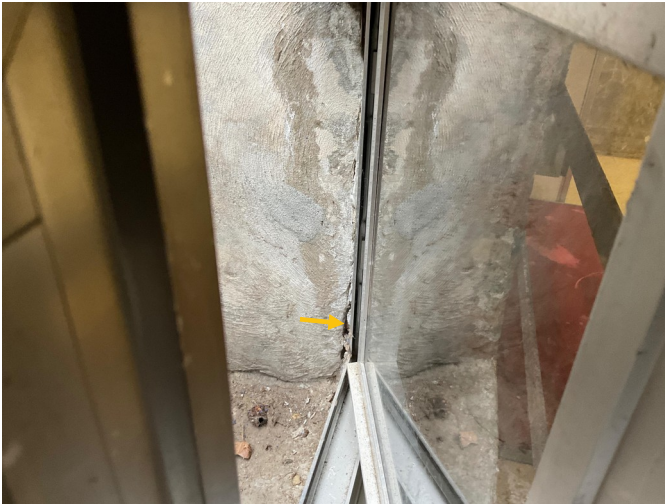
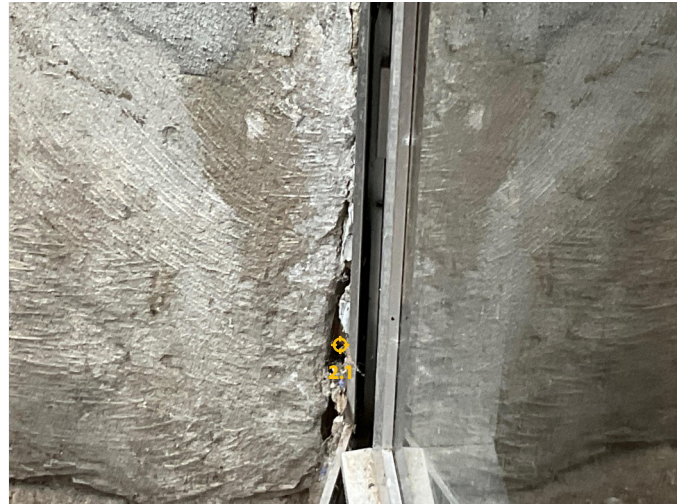
<b>Beschrijving</b>	Mastiek - gevel/frame
<b>Omgeving</b>	Buiten
<b>Primaire drager</b>	Wandopening verticaal (raam, deur, ...)
<b>Asbestmateriaal</b>	In-situ afwerkingslagen - Pasta, stopverf, voegsel, stopsel, vulsel, mastiek, kitten, ...
<b>Bindmiddel van asbestmateriaal</b>	Kitten, mastiek, pasta
<b>Gebondenheid op basis van bindmiddel</b>	Hecht
<b>Hoeveelheid (lengte - aantal)</b>	<ul style="list-style-type: none"><li>• 6,00 m - 1 stuk</li></ul>
<b>Totale lengte</b>	6,00 m
<b>Eenvoudig bereikbaar</b>	Ja
<b>Bevestigingswijze</b>	<ul style="list-style-type: none"><li>• Verlijmd, ingegoten, versmeerd</li></ul>
<b>Identificatiemethode</b>	Een monstername door de asbestdeskundige met laboanalyse door een asbestlabo.
<b>Destructieve handeling voor identificatie</b>	Nee

Het materiaal moet volledig gefixeerd kunnen worden voor de verwijdering. Als dit materiaal kan verwijderd worden zonder te breken, scheuren, beschadigen... en het asbest gefixeerd is, dan kan dit met eenvoudige handelingen. Vermijd stofvorming op elk moment van de werken. Het gebruik van sneldraaiende werktuigen (boormachine, slijpschijf, hogedrukreiniger...) is verboden.

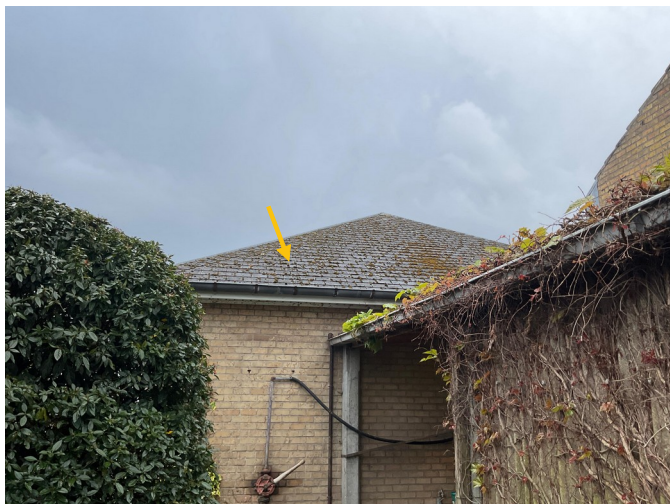
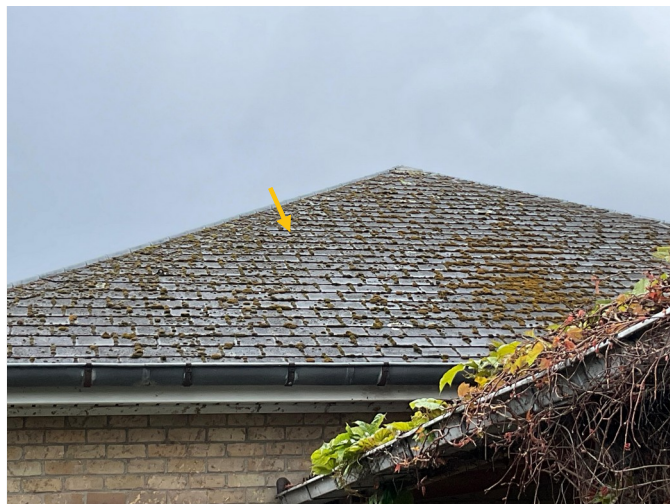
<b>Beschrijving</b>	Leien - dak
<b>Omgeving</b>	Buiten
<b>Primaire drager</b>	Schuin dak
<b>Asbestmateriaal</b>	Dak- en gevelbekleding - Lei, shingle
<b>Bindmiddel van asbestmateriaal</b>	Cement
<b>Gebondenheid op basis van bindmiddel</b>	Hecht
<b>Hoeveelheid (oppervlakte - aantal)</b>	<ul style="list-style-type: none"><li>• 200,00 m<sup>2</sup> - 1 stuk</li></ul>
<b>Totale oppervlakte</b>	200,00 m <sup>2</sup>
<b>Eenvoudig bereikbaar</b>	Ja
<b>Bevestigingswijze</b>	<ul style="list-style-type: none"><li>• Genageld, geniet</li></ul>
<b>Identificatiemethode</b>	De asbestdeskundige beoordeelt het materiaal als asbesthoudend, en dit zonder monsternamen.
<b>Destructieve handeling voor identificatie</b>	Nee

- Eenvoudige handelingen: mag via doe-het-zelf of door werknemer(s) met opleidingsattest eenvoudige handelingen  
Als dit materiaal verwijderd kan worden zonder het te breken, te beschadigen... , dan mag met dit met eenvoudige handelingen. Vermijd stofvorming en stofverspreiding op elk moment van de werken. Bevochtig of fixeer het materiaal.

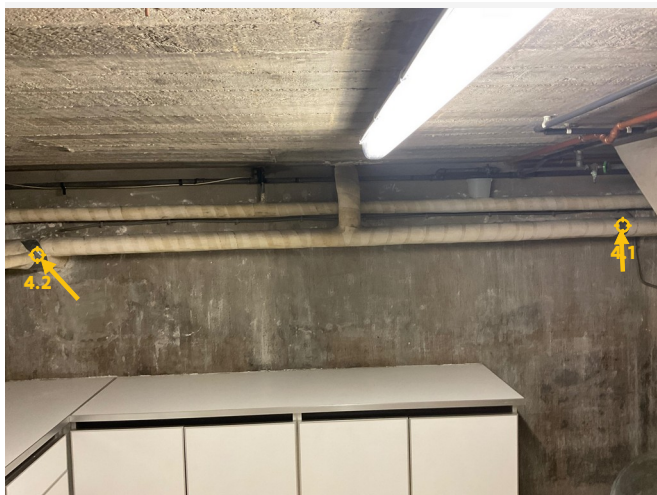
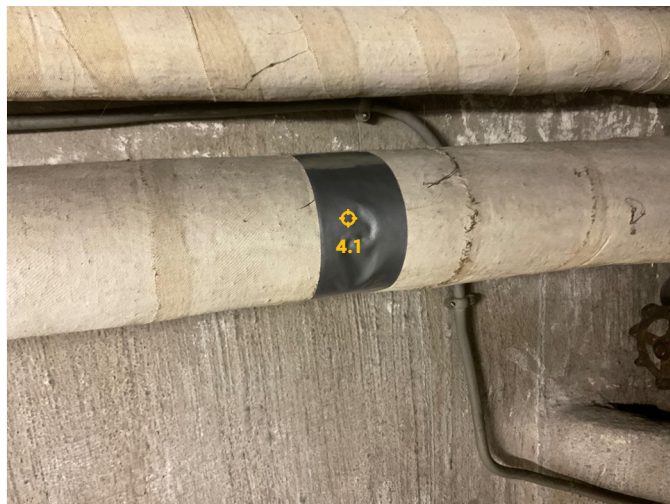
<b>Beschrijving</b>	Gips leidingsisolatie - kelder
<b>Omgeving</b>	Binnen
<b>Primaire drager</b>	HVAC infrastructuur en uitrusting
<b>Asbestmateriaal</b>	In-situ afwerkingslagen - Thermische isolatie
<b>Bindmiddel van asbestmateriaal</b>	Gips - kalk
<b>Gebondenheid op basis van bindmiddel</b>	Niet-hechtgebonden
<b>Hoeveelheid (lengte - omtrek - dikte - aantal)</b>	<ul style="list-style-type: none"><li>• 15,00 m - 20,00 cm - 3,00 cm - 1 stuk</li></ul>
<b>Totaal volume</b>	0,09 m <sup>3</sup>
<b>Eenvoudig bereikbaar</b>	Ja
<b>Bevestigingswijze</b>	<ul style="list-style-type: none"><li>• Verlijmd, ingegoten, versmeerd</li></ul>
<b>Identificatiemethode</b>	Een monstername door de asbestdeskundige met laboanalyse door een asbestlabo.
<b>Destructieve handeling voor identificatie</b>	Nee

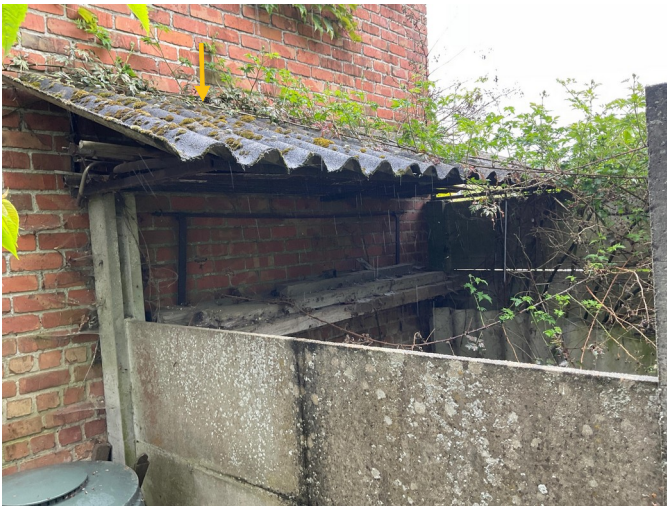
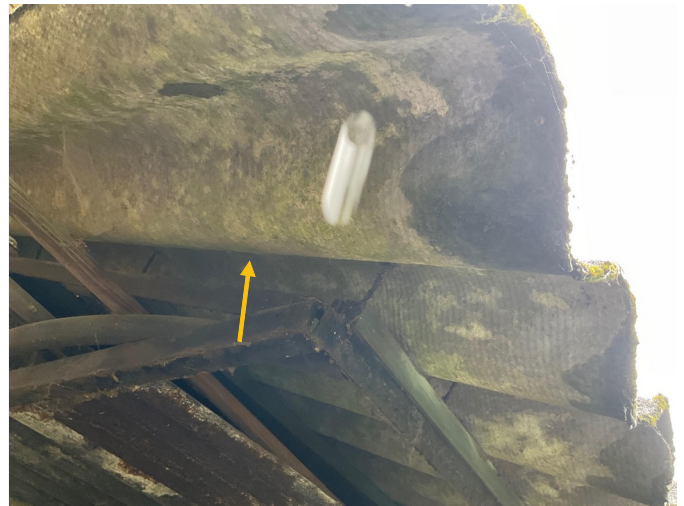
Beschrijving	Golfplaten - tuin
Omgeving	Buiten
Primaire drager	Schuin dak
Asbestmateriaal	Dak- en gevelbekleding - Golfplaat
Bindmiddel van asbestmateriaal	Cement
Gebondenheid op basis van bindmiddel	Hecht
Hoeveelheid (oppervlakte - aantal)	<ul style="list-style-type: none"><li>• 4,00 m<sup>2</sup> - 1 stuk</li></ul>
Totale oppervlakte	4,00 m <sup>2</sup>
Eenvoudig bereikbaar	Ja
Bevestigingswijze	<ul style="list-style-type: none"><li>• Geschroefd</li></ul>
Identificatiemethode	De asbestdeskundige beoordeelt het materiaal als asbesthoudend, en dit zonder monsternamen.
Destructieve handeling voor identificatie	Nee

- Eenvoudige handelingen: mag via doe-het-zelf of door werknemer(s) met opleidingsattest eenvoudige handelingen  
Als dit materiaal verwijderd kan worden zonder het te breken, te beschadigen... , dan mag met dit met eenvoudige handelingen. Vermijd stofvorming en stofverspreiding op elk moment van de werken. Bevochtig of fixeert het materiaal.

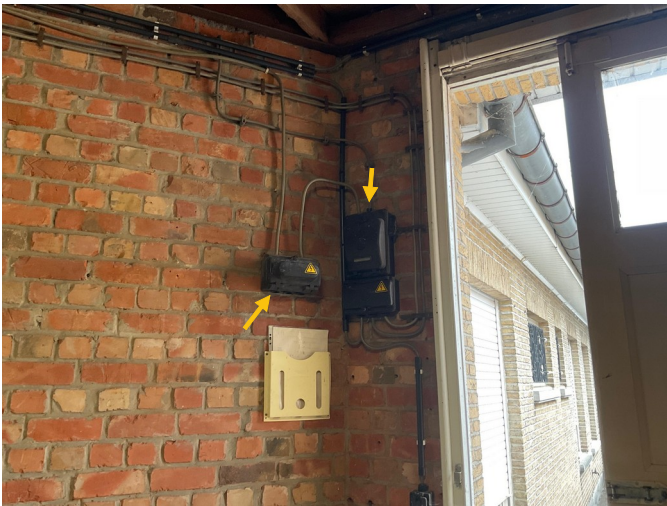
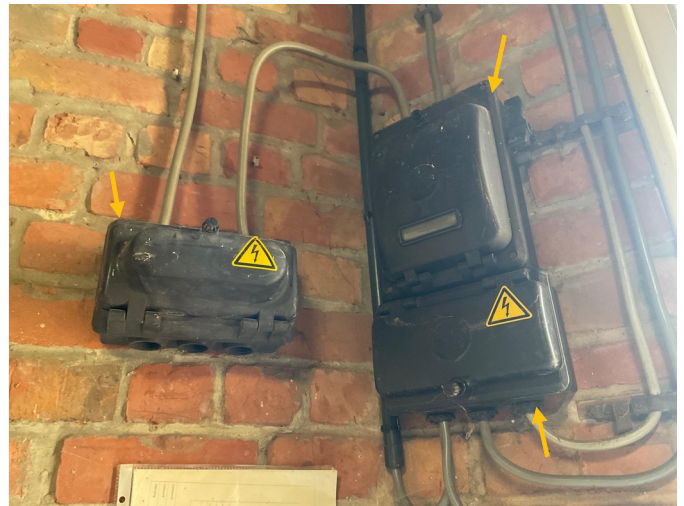
Beschrijving	Bakeliet - armatuur
Omgeving	Binnen
Primaire drager	Communicatie en elektrische infrastructuur en uitrusting
Asbestmateriaal	Plaat, paneel, tablet - Type Bakeliet
Bindmiddel van asbestmateriaal	Kunststof of -hars
Gebondenheid op basis van bindmiddel	Hecht
Hoeveelheid (oppervlakte - dikte - aantal)	• 0,60 m <sup>2</sup> - 1,00 cm - 1 stuk
Totaal volume	0,006 m <sup>3</sup>
Eenvoudig bereikbaar	Ja
Bevestigingswijze	• Geschroefd
Identificatiemethode	De asbestdeskundige beoordeelt het materiaal als asbestverdacht en dus asbesthoudend, en dit zonder monstername.  Motivatie: De monstername brengt andere schade aan dan schade die inherent is aan de monstername.
Destructieve handeling voor identificatie	Nee
Opmerking	Indien er op ander locaties gelijkaardige armaturen worden opgemerkt dan dienen deze als gelijkaardig behandeld te worden als de armaturen beschreven onder deze toepassing.

- Eenvoudige handelingen: mag via doe-het-zelf of door werknemer(s) met opleidingsattest eenvoudige handelingen  
Als dit materiaal verwijderd kan worden zonder het te breken, te beschadigen... , dan mag met dit met eenvoudige handelingen. Vermijd stofvorming en stofverspreiding op elk moment van de werken. Bevochtig of fixeer het materiaal.

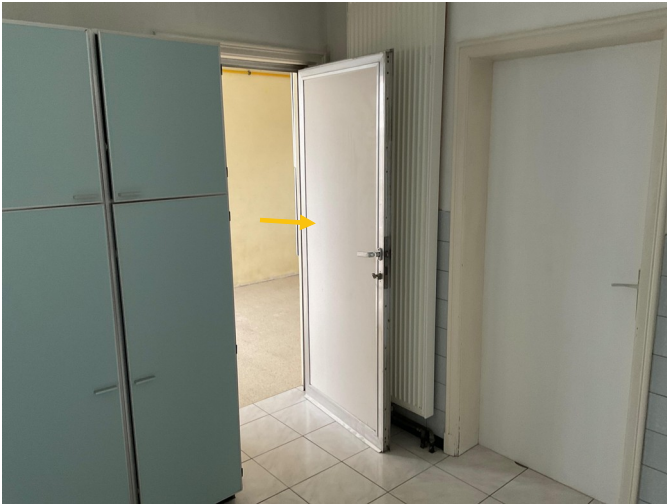
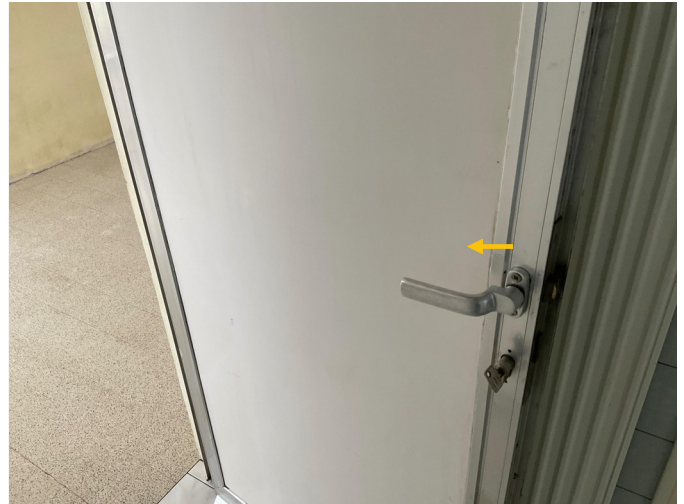
Beschrijving	Glasaldeer - binnenwand
Omgeving	Binnen
Primaire drager	Binnenwand
Asbestmateriaal	Plaat, paneel, tablet - Geëmailleerd, type Glasal
Bindmiddel van asbestmateriaal	Cement
Gebondenheid op basis van bindmiddel	Hecht
Hoeveelheid (oppervlakte - dikte - aantal)	• 2,00 m <sup>2</sup> - 2,00 cm - 1 stuk
Totaal volume	0,04 m <sup>3</sup>
Eenvoudig bereikbaar	Ja
Bevestigingswijze	<ul style="list-style-type: none"><li>• Geklemd</li><li>• Verlijmd, ingegoten, versmeerd</li></ul>
Identificatiemethode	<p>De asbestdeskundige beoordeelt het materiaal als asbestverdacht en dus asbesthoudend, en dit zonder monstername.</p> <p>Motivatie: De monstername brengt andere schade aan dan schade die inherent is aan de monstername.</p>
Destructieve handeling voor identificatie	Nee

- Eenvoudige handelingen: mag via doe-het-zelf of door werknemer(s) met opleidingsattest eenvoudige handelingen  
Als dit materiaal verwijderd kan worden zonder het te breken, te beschadigen... , dan mag met dit met eenvoudige handelingen. Vermijd stofvorming en stofverspreiding op elk moment van de werken. Bevochtig of fixeer het materiaal.

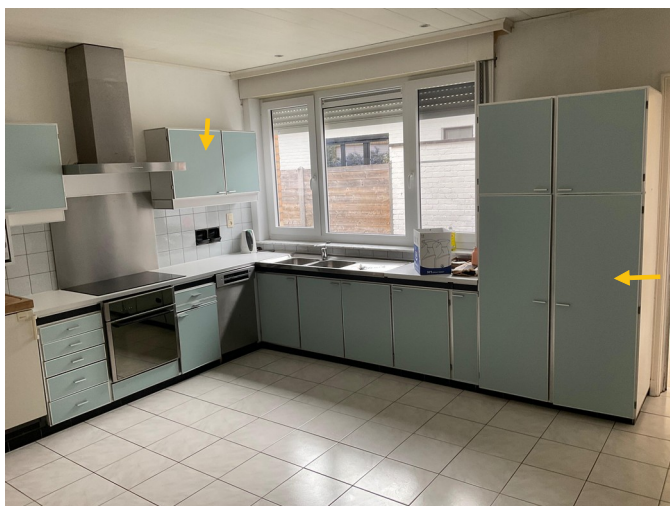
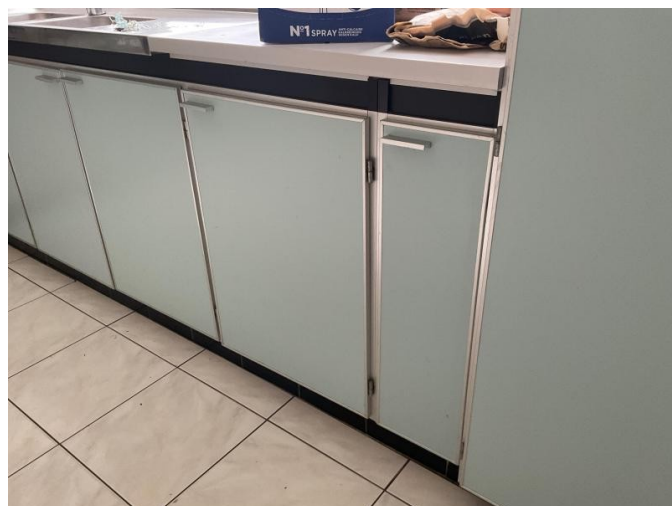
Beschrijving	Glasalkeuken- gelijkvloers
Omgeving	Binnen
Primaire drager	Binnenwand
Asbestmateriaal	Plaat, paneel, tablet - Geëmailleerd, type Glasal
Bindmiddel van asbestmateriaal	Cement
Gebondenheid op basis van bindmiddel	Hecht
Hoeveelheid (oppervlakte - dikte - aantal)	• 16,00 m <sup>2</sup> - 2,00 cm - 1 stuk
Totaal volume	0,32 m <sup>3</sup>
Eenvoudig bereikbaar	Ja
Bevestigingswijze	<ul style="list-style-type: none"><li>• Geklemd</li><li>• Verlijmd, ingegoten, versmeerd</li></ul>
Identificatiemethode	<p>De asbestdeskundige beoordeelt het materiaal als asbestverdacht en dus asbesthoudend, en dit zonder monstername.</p> <p>Motivatie: De monstername brengt andere schade aan dan schade die inherent is aan de monstername.</p>
Destructieve handeling voor identificatie	Nee

- Eenvoudige handelingen: mag via doe-het-zelf of door werknemer(s) met opleidingsattest eenvoudige handelingen  
Als dit materiaal verwijderd kan worden zonder het te breken, te beschadigen... , dan mag met dit met eenvoudige handelingen. Vermijd stofvorming en stofverspreiding op elk moment van de werken. Bevochtig of fixeer het materiaal.

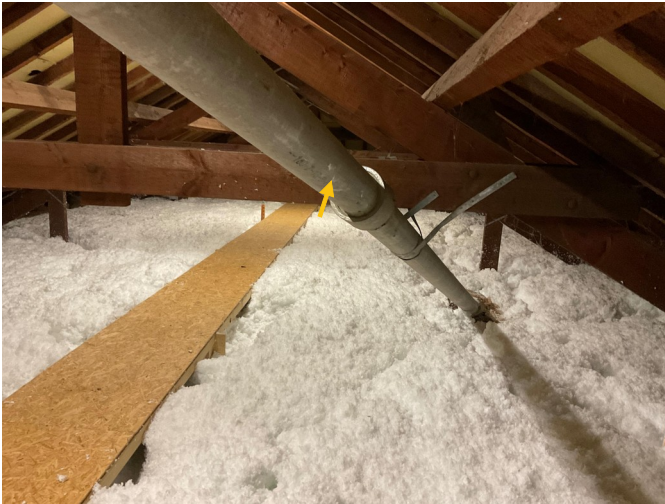
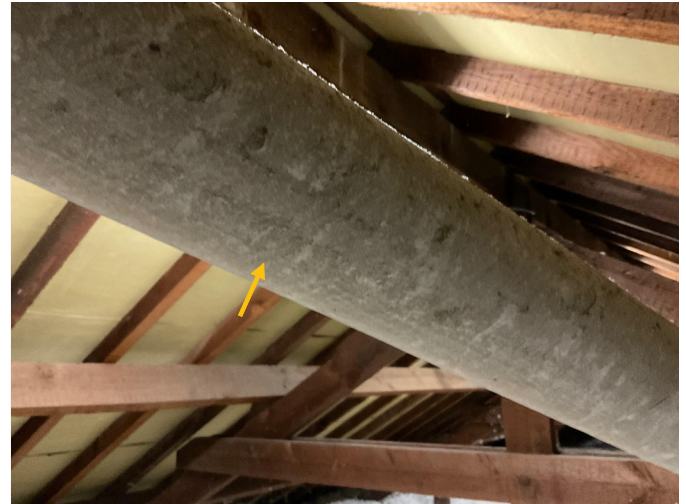
Beschrijving	Cementvezel buis - zolder
Omgeving	Binnen
Primaire drager	HVAC infrastructuur en uitrusting
Asbestmateriaal	Buis, koker, leiding, pijp, doorvoer
Bindmiddel van asbestmateriaal	Cement
Gebondenheid op basis van bindmiddel	Hecht
Hoeveelheid (lengte - omtrek - dikte - aantal)	<ul style="list-style-type: none"><li>• 5,00 m - 15,00 cm - 2,00 cm - 1 stuk</li></ul>
Totaal volume	0,015 m <sup>3</sup>
Eenvoudig bereikbaar	Ja
Bevestigingswijze	<ul style="list-style-type: none"><li>• Verlijmd, ingegoten, versmeerd</li></ul>
Identificatiemethode	<p>De asbestdeskundige beoordeelt het materiaal als asbestverdacht en dus asbesthoudend, en dit zonder monstername.</p> <p>Motivatie: De monstername brengt andere schade aan dan schade die inherent is aan de monstername.</p>
Destructieve handeling voor identificatie	Nee

- Eenvoudige handelingen: mag via doe-het-zelf of door werknemer(s) met opleidingsattest eenvoudige handelingen  
Als dit materiaal verwijderd kan worden zonder het te breken, te beschadigen... , dan mag met dit met eenvoudige handelingen. Vermijd stofvorming en stofverspreiding op elk moment van de werken. Bevochtig of fixeert het materiaal.

- **Hermetische zone (erkend asbestverwijderaar)**  
Dit betreft een hechtgebonden asbestmateriaal dat bij de verwijdering hoogstwaarschijnlijk gebroken of gescheurd zal worden. Het verwijderen van deze toepassing kan een grote vezelvrijgave tot gevolg hebben. Deze toepassing kan enkel verwijderd worden in een hermetische zone door een erkend asbestverwijderaar.

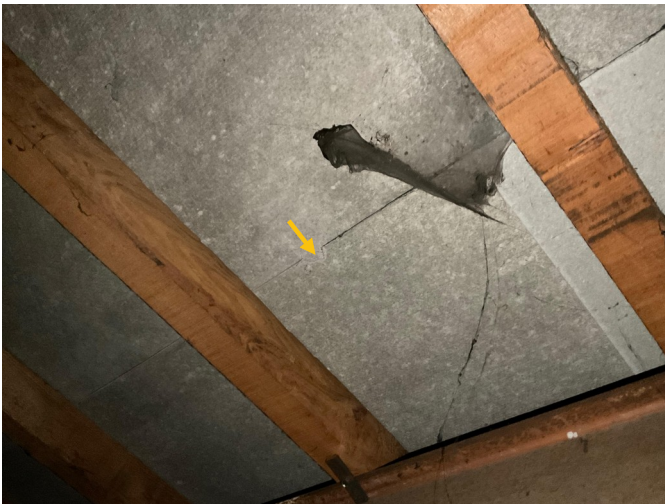
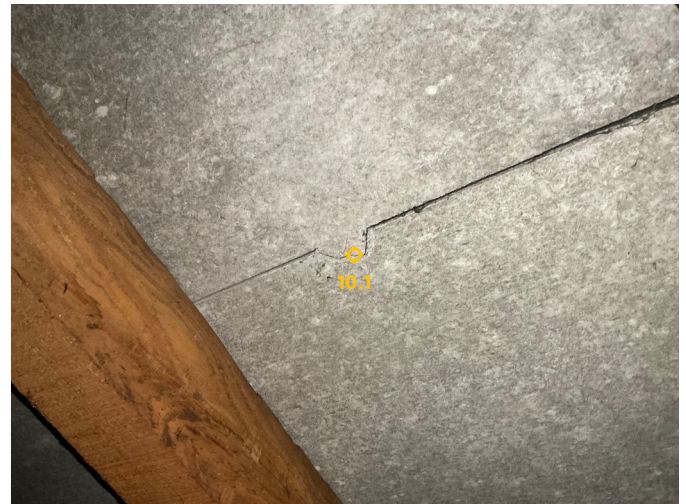
Beschrijving	Menuiserite platen - onderdak garage
Omgeving	Grenst aan binnen- en buitenlucht
Primaire drager	Schuin dak
Asbestmateriaal	Plaat, paneel, tablet - Type Menuiserite
Bindmiddel van asbestmateriaal	Cement
Gebondenheid op basis van bindmiddel	Hecht
Hoeveelheid (oppervlakte - dikte - aantal)	<ul style="list-style-type: none"><li>• 100,00 m<sup>2</sup> - 1,00 cm - 1 stuk</li></ul>
Totaal volume	1,00 m <sup>3</sup>
Eenvoudig bereikbaar	Nee <ul style="list-style-type: none"><li>• Het asbestmateriaal is bedekt (uitgezonderd laag verf, coating, behang, kunststof, textiel) en het wegnemen van het bedekkende materiaal kan niet zonder het bedekkende materiaal te beschadigen.</li></ul>
Bevestigingswijze	<ul style="list-style-type: none"><li>• Geschroefd</li><li>• Genageld, geniet</li></ul>
Identificatiemethode	Een monstername door de asbestdeskundige met laboanalyse door een asbestlabo.
Destructieve handeling voor identificatie	Nee

- Eenvoudige handelingen: mag via doe-het-zelf of door werknemer(s) met opleidingsattest eenvoudige handelingen  
Als dit materiaal verwijderd kan worden zonder het te breken, te beschadigen... , dan mag met dit met eenvoudige handelingen. Vermijd stofvorming en stofverspreiding op elk moment van de werken. Bevochtig of fixeer het materiaal.

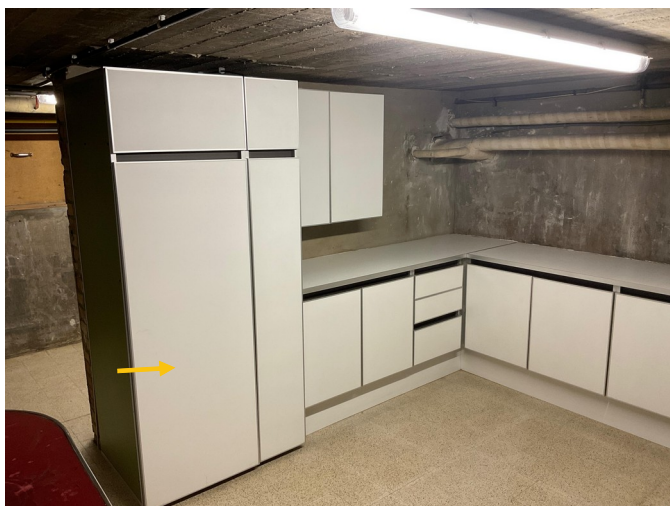
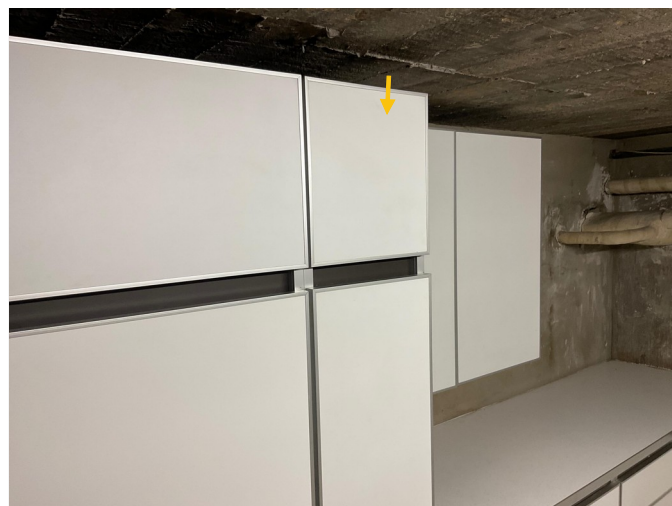
Beschrijving	Glasalkeuken - kelder
Omgeving	Binnen
Primaire drager	Binnenwand
Asbestmateriaal	Plaat, paneel, tablet - Geëmailleerd, type Glasal
Bindmiddel van asbestmateriaal	Cement
Gebondenheid op basis van bindmiddel	Hecht
Hoeveelheid (oppervlakte - dikte - aantal)	• 12,00 m <sup>2</sup> - 2,00 cm - 1 stuk
Totaal volume	0,24 m <sup>3</sup>
Eenvoudig bereikbaar	Ja
Bevestigingswijze	<ul style="list-style-type: none"><li>• Geklemd</li><li>• Verlijmd, ingegoten, versmeerd</li></ul>
Identificatiemethode	<p>De asbestdeskundige beoordeelt het materiaal als asbestverdacht en dus asbesthoudend, en dit zonder monstername.</p> <p>Motivatie: De monstername brengt andere schade aan dan schade die inherent is aan de monstername.</p>
Destructieve handeling voor identificatie	Nee

- Eenvoudige handelingen: mag via doe-het-zelf of door werknemer(s) met opleidingsattest eenvoudige handelingen  
Als dit materiaal verwijderd kan worden zonder het te breken, te beschadigen... , dan mag met dit met eenvoudige handelingen. Vermijd stofvorming en stofverspreiding op elk moment van de werken. Bevochtig of fixeer het materiaal.

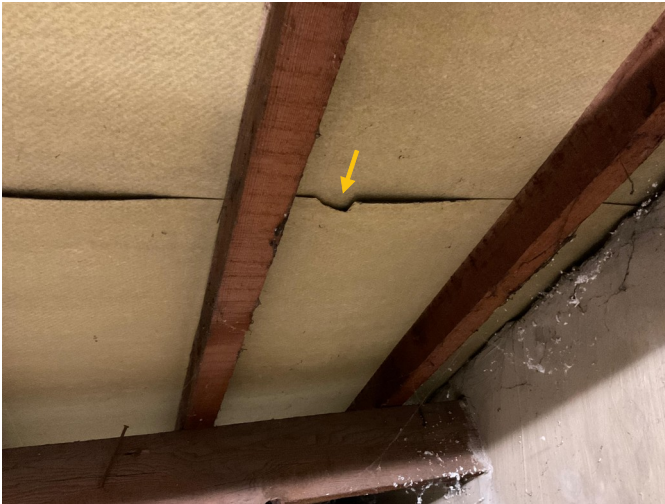
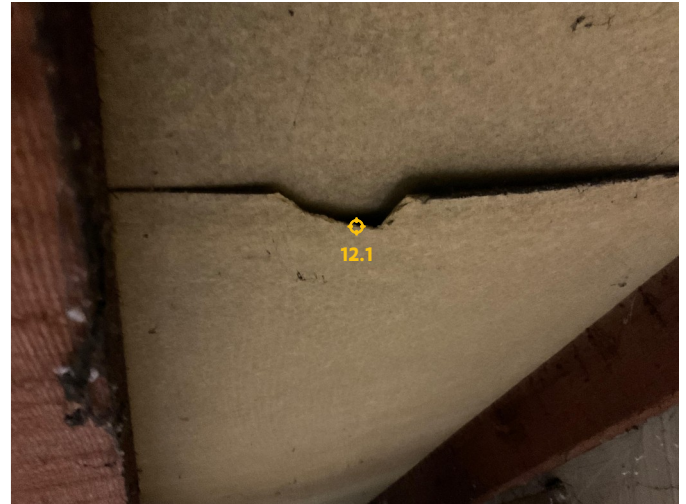
Beschrijving	Menuiserite platen - onderdak hoofdak
Omgeving	Grenst aan binnen- en buitenlucht
Primaire drager	Schuin dak
Asbestmateriaal	Plaat, paneel, tablet - Type Menuiserite
Bindmiddel van asbestmateriaal	Cement
Gebondenheid op basis van bindmiddel	Hecht
Hoeveelheid (oppervlakte - dikte - aantal)	<ul style="list-style-type: none"><li>• 200,00 m<sup>2</sup> - 1,00 cm - 1 stuk</li></ul>
Totaal volume	2,00 m <sup>3</sup>
Eenvoudig bereikbaar	Nee <ul style="list-style-type: none"><li>• Het asbestmateriaal is bedekt (uitgezonderd laag verf, coating, behang, kunststof, textiel) en het wegnemen van het bedekkende materiaal kan niet zonder het bedekkende materiaal te beschadigen.</li></ul>
Bevestigingswijze	<ul style="list-style-type: none"><li>• Geschroefd</li><li>• Genageld, geniet</li></ul>
Identificatiemethode	Een monstername door de asbestdeskundige met laboanalyse door een asbestlabo.
Destructieve handeling voor identificatie	Nee

- Eenvoudige handelingen: mag via doe-het-zelf of door werknemer(s) met opleidingsattest eenvoudige handelingen  
Als dit materiaal verwijderd kan worden zonder het te breken, te beschadigen... , dan mag met dit met eenvoudige handelingen. Vermijd stofvorming en stofverspreiding op elk moment van de werken. Bevochtig of fixeer het materiaal.

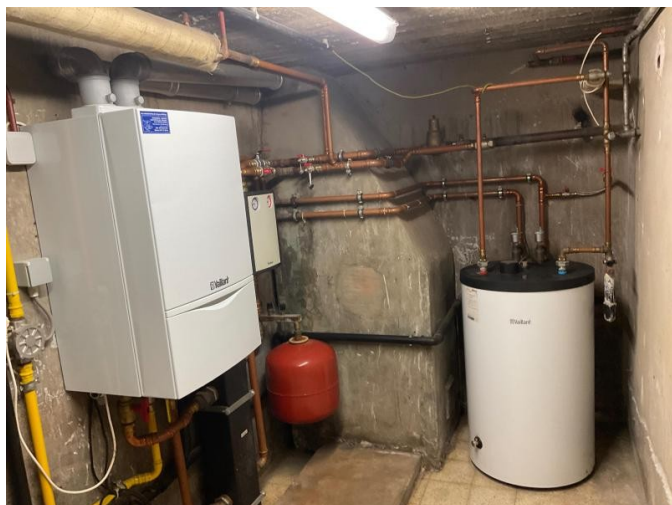
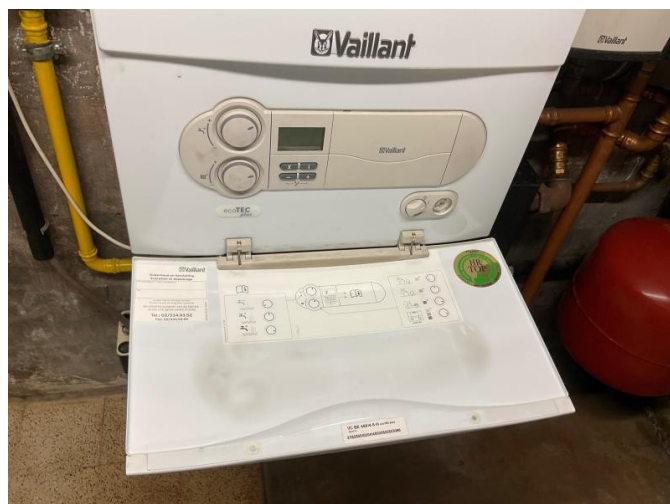
### Fiche 26: Ketel (CE na 2001)

Beschrijving	Notitie	Terug te vinden op plannen
Fiche 26: Ketel (CE na 2001)	De inhoud van de ketel kon niet worden vastgesteld of geïnspecteerd. Echter, gezien het CE-label dat een bouwjaar na 2001 aanduidt, mogen we ervan uitgaan dat er geen asbestverdachte materialen aanwezig zijn binnen deze toepassing.	Plan 1.4: Kelder : ketel + glasalkeuken
Fiche 27: Silicone - ramen	De ramen zijn afgekit met silicone. In sommige gevallen is de siliconenkit over de oude mastiek aangebracht. Dit betekent dat er onder de nieuwe silicone nog asbestverdachte mastiek aanwezig kan zijn.	-
