# Asbestinventarisatattest

Vijverhoflaan 97, 8200 Brugge

Attestnummer : 20260814-000048.000

Uitgegeven op : 14.08.2026

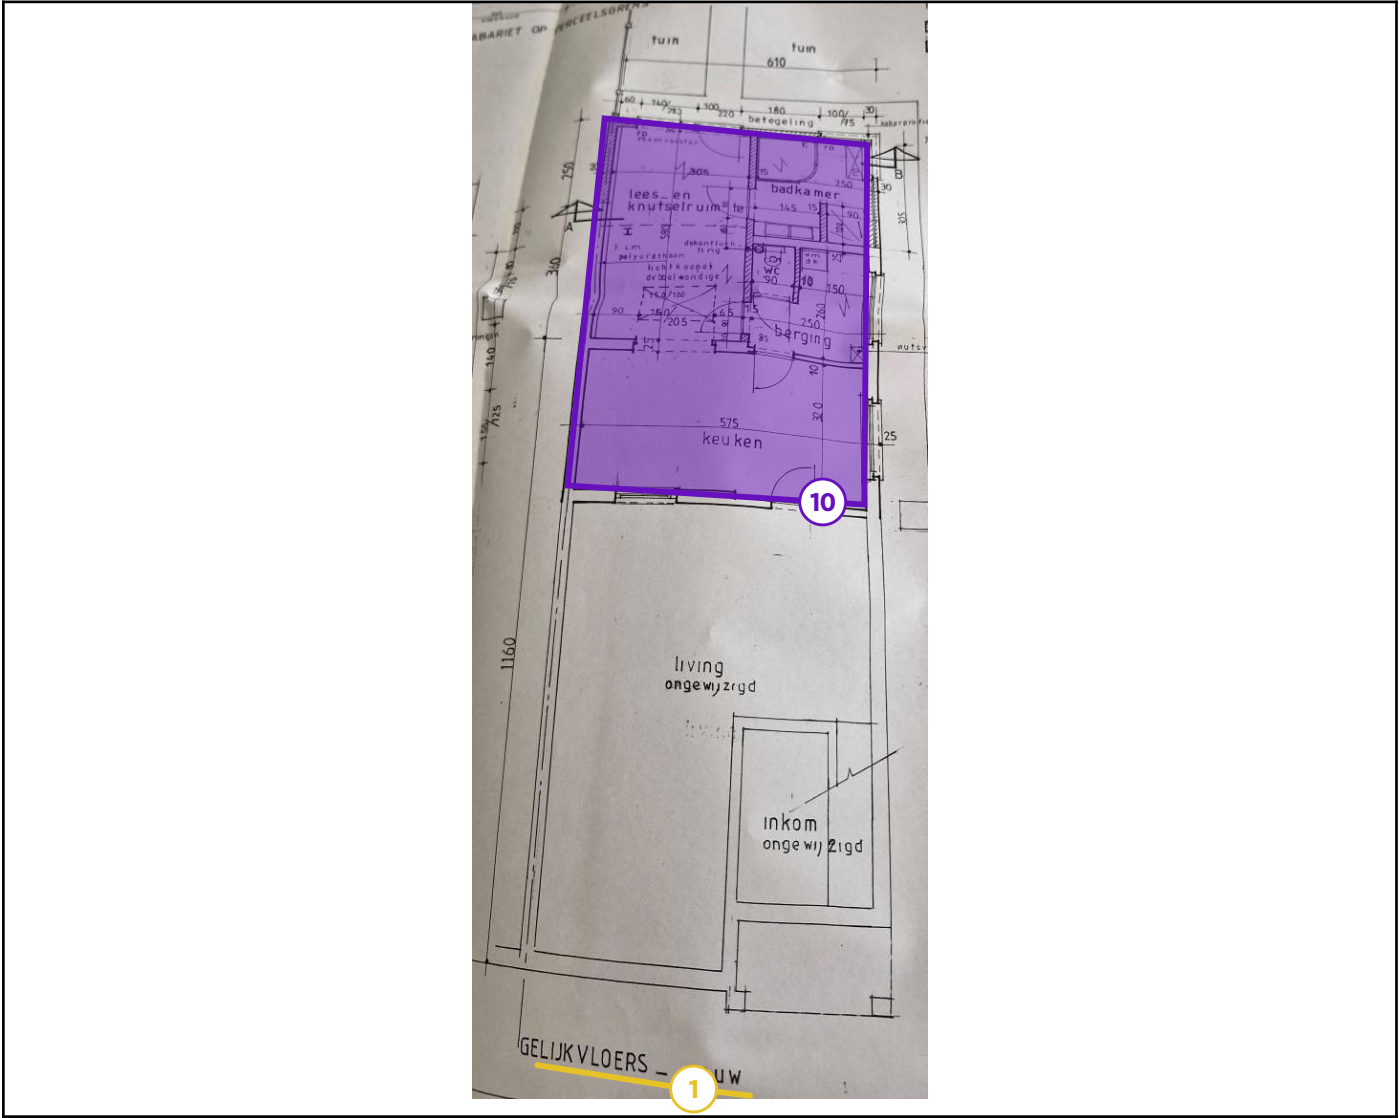
# Plan 1.3: gelijkvloers kopie kopie

| Beschrijving | Type | Actie |
|---|---|---|
| 1. boordsteen (voortuin) | Asbestmateriaal | Zorgvuldig beheren |

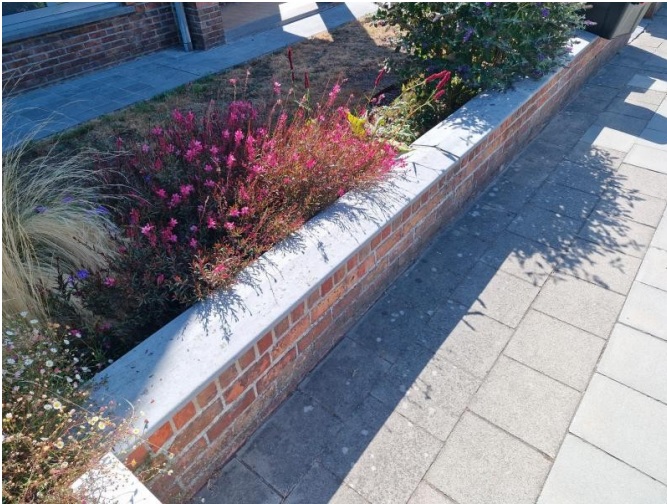
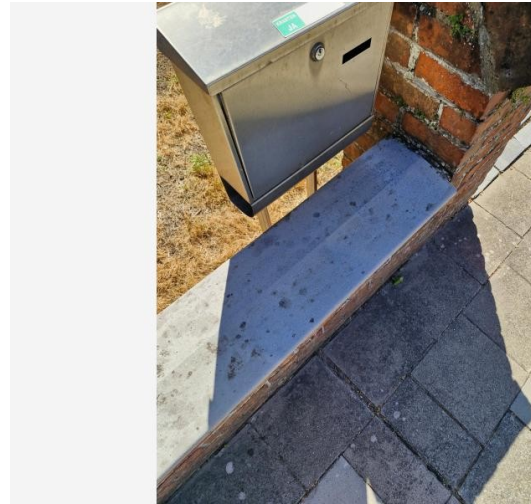
Het asbestmateriaal valt onder de mijlpaal van 2040.

Zorgvuldig beheren

| Eindbeoordeling materiaalisico | Zeer laag materiaalisico en/of zeer lage kans op vezelvrijgave |

| Gebondenheid | Categorie 1: hechtgebonden in oorsprong |
| Asbestsoort (vezeltype) | Alleen chrysotiel aanwezig |
| Asbestconcentratie | Laag (< 50%) |
| Toestand van het materiaal | Onbeschadigd, niet verweerd |

| Beschrijving | boordsteen (voortuin) |
| Identificatiemethode | <p>De asbestdeskundige beoordeelt het materiaal als asbestverdacht en dus asbesthoudend, en dit zonder monstername.</p> <p>Motivatie: De monstername brengt andere schade aan dan schade die inherent is aan de monstername.</p> |

- Zorg voor een veilig beheer. Vermijd het beschadigen van het asbestmateriaal. Controleer de toestand jaarlijks op wijzigingen.

- Eenvoudige handelingen: mag via doe-het-zelf of door werknemer(s) met opleidingsattest eenvoudige handelingen

- Asbest intact houden: De dekstenen mogen niet worden gebroken of beschadigd. De verwijdering gebeurt handmatig, zonder te zagen, breken of slijpen, om vezelvrijzetting te voorkomen.
- Waterverneveling: Waternevel kan worden gebruikt om de verspreiding van vezels te beperken.

- PBM's : Beschermende kleding, handschoenen en halfgelaatsmasker (FFP3).
- Reinigen: Werkmateriaal, ladders en de onderliggende balken moeten na de werkzaamheden worden schoongemaakt met vochtige, wegwerpbare doeken.

- Afval verpakken: Al het asbestafval moet dubbel worden verpakt in speciale asbestzakken.
- Afvoeren: Het dubbel verpakte afval moet veilig worden afgevoerd naar een containerpark of opgehaald worden door een gespecialiseerde ophaler.
- Opkuisen en douchen: Alle gebruikte doeken, de beschermende kleding en de verpakkingsmaterialen moeten samen met het asbestafval worden verwerkt. Na het verwijderen van de beschermende kleding moet er onmiddellijk worden gedoucht.

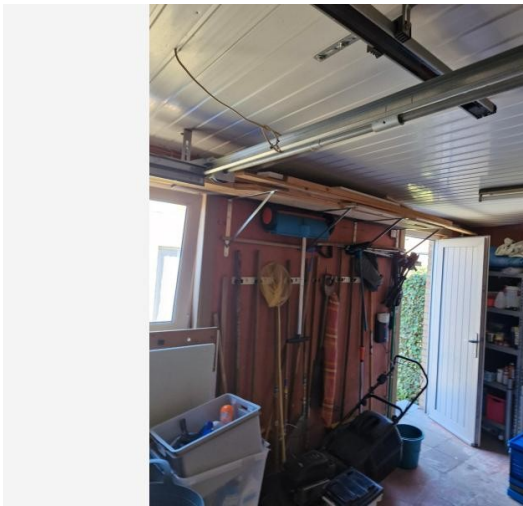
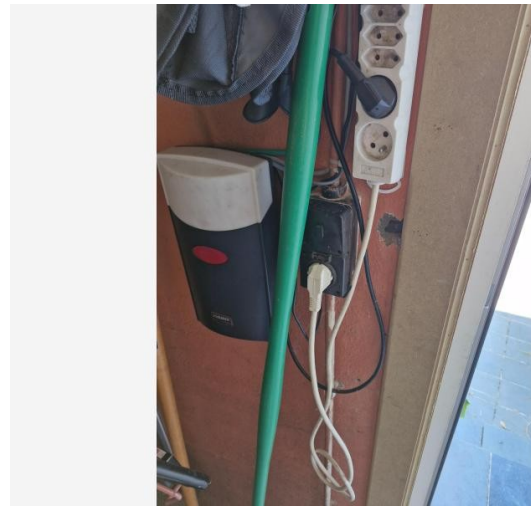
Het asbestmateriaal valt onder de mijlpaal van 2040.

Zorgvuldig beheren

| Eindbeoordeling materiaalisico | Laag materiaalisico en/of verlaagde kans op vezelvrijgave |

| Asbestsoort (vezeltype) | Crocidoliet aanwezig |
| Asbestconcentratie | Laag (< 50%) |
| Toestand van het materiaal | Onbeschadigd, niet verweerd |

| Beschrijving | lichtschakelaar - stopcontact |
| Identificatiemethode | <p>De asbestdeskundige beoordeelt het materiaal als asbestverdacht en dus asbesthoudend, en dit zonder monstername.</p> <p>Motivatie: De monstername brengt andere schade aan dan schade die inherent is aan de monstername.</p> |

- Zorg voor een veilig beheer. Vermijd het beschadigen van het asbestmateriaal. Controleer de toestand jaarlijks op wijzigingen.

- Eenvoudige handelingen: mag via doe-het-zelf of door werknemer(s) met opleidingsattest eenvoudige handelingen
  - Veilig verpakken: Het materiaal wordt voorzichtig verwijderd, niet gebroken, en verpakt in speciale, afgesloten zakken met asbestkenmerk op voor veilige afvoer.
  - Persoonlijke bescherming: Gebruik een halfgelaatsmasker (FFP3), een beschermende wegwerpoverall, handschoenen, en afspoelbare schoenen.
  - Voorkom stof: Bevochtig of fixeermiddel het materiaal vooraf om stofvorming te voorkomen. Gebruik alleen handwerktuigen en geen schuur- of slijpmachines.
  - Voorzichtig demonteren en verpakken: Verwijder onderdelen één voor één met de hand. Verpak het asbesthoudende materiaal in speciale voor geschikte asbestzakken.

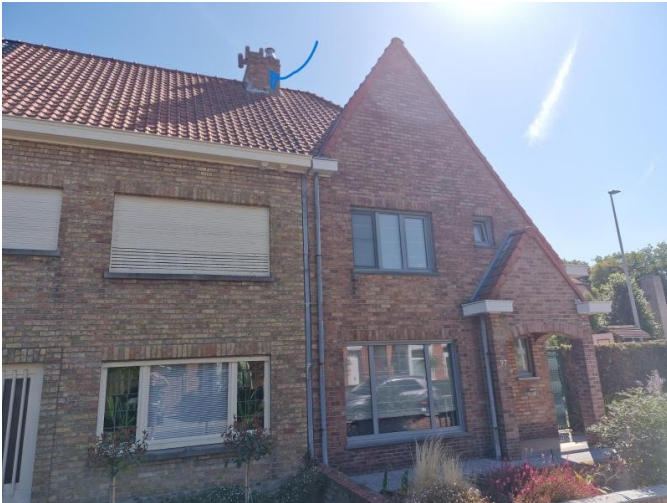
Situeringsfoto

**Reden:** Het te onderzoeken materiaal situeert zich hoger dan 3,50 m te rekenen vanaf een veilige ondergrond

**Uitleg van de asbestdeskundige:** Onmogelijk om de rookgaskanalen te zien, enkel door destructief werk kan dit bezichtigd worden.

De rookgaskanalen kunnen asbesthoudend zijn.

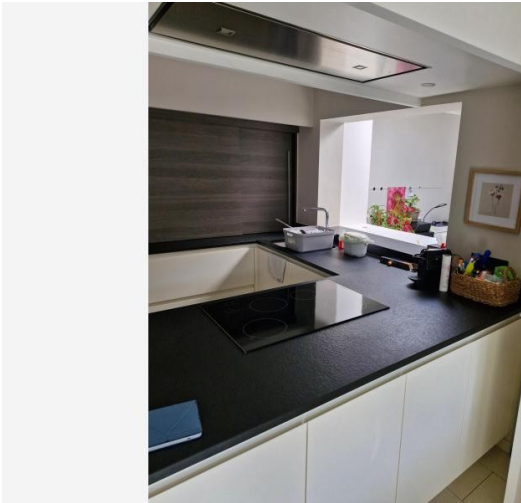
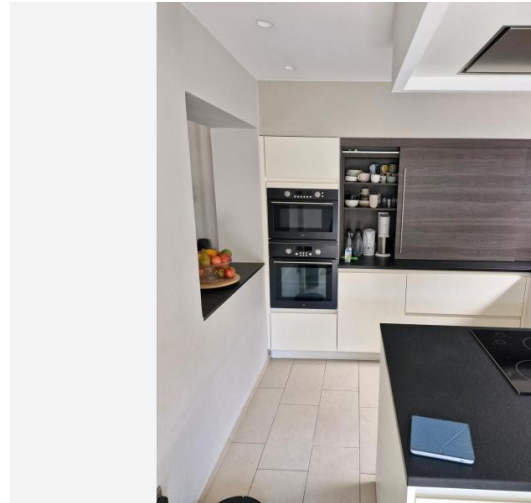
Gyprocplafonds, niet asbestverdacht.

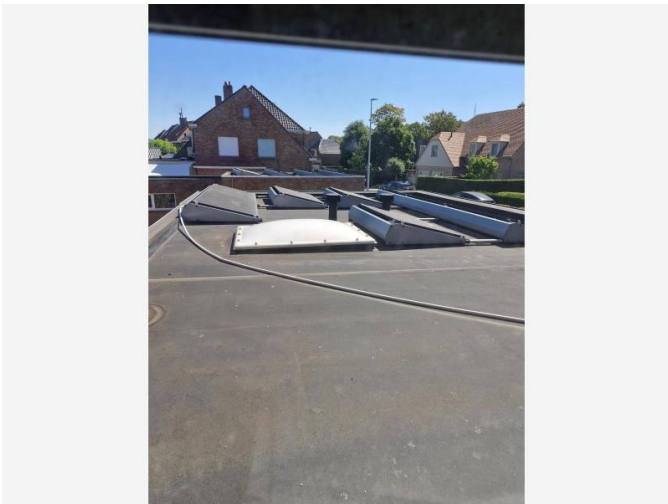
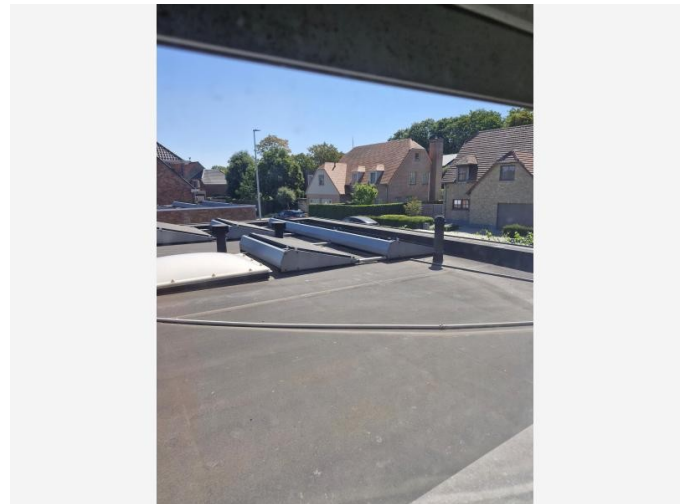
## Fiche 10: EPDM (platte dak)

| Beschrijving | Notitie | Terug te vinden op plannen |
|---|---|---|
| Fiche 10: EPDM (platte dak) | De toplaag is EPDM, niet asbestverdacht. (in 2008-2009)<br><br>Indien er nog roofinglagen onderliggend zijn, kunnen deze asbesthoudend zijn. | Plan 1.3: gelijkvloers kopie kopie<br>Plan 2.3: garage plan |
