# Asbestinventarisatetest

Dokter Verhaeghestraat 42, 8400 Oostende

Attestnummer : 20260615-000254.000

Uitgegeven op : 15.06.2026

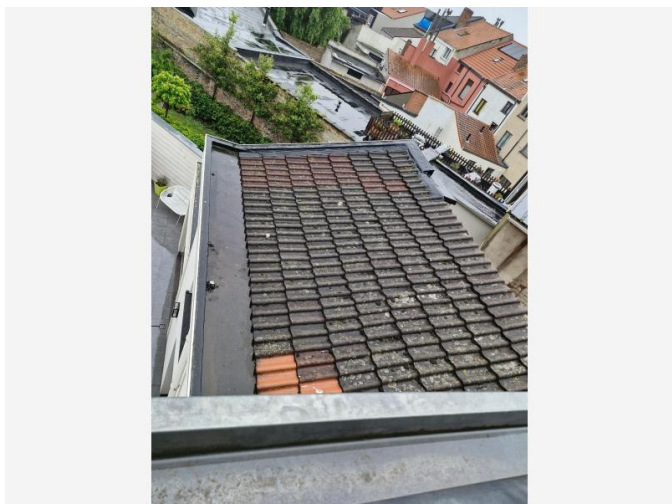
**Reden:** Het te onderzoeken materiaal situeert zich hoger dan 3,50 m te rekenen vanaf een veilige ondergrond

**Uitleg van de asbestdeskundige:** Onmogelijk om het onderdak te onderzoeken.

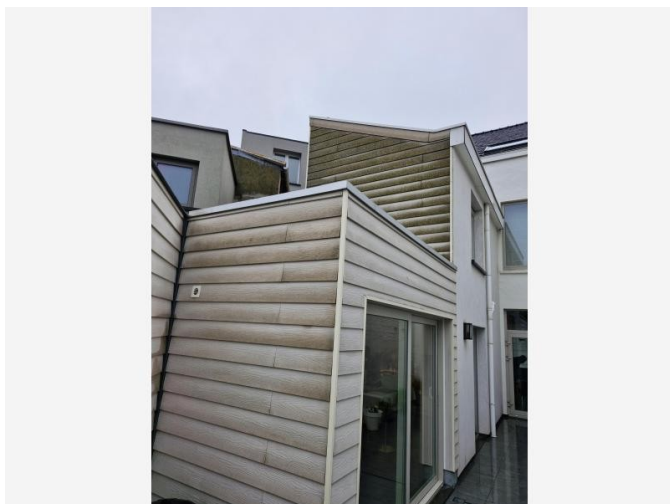
**Bouwjaar:** 2005

*Constructies gebouwd vanaf 2001 moeten niet onderzocht worden*

Opmerking	Vroeger stond er een koterij, deze is afgebroken en opnieuw opgebouwd in periode 2005-2007. ( zie facturen bouwaannemer)
-----------	--

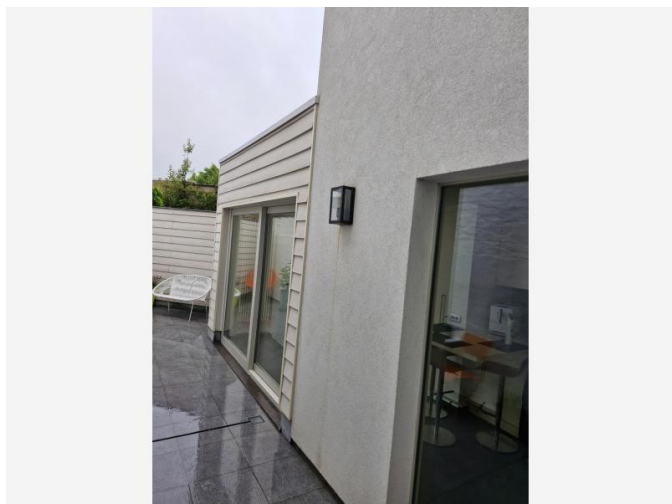
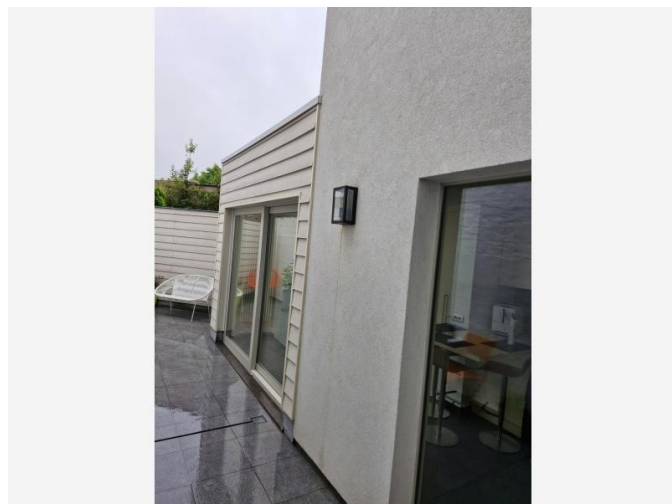
De crepi is geplaatst na plaatsen van de 'nieuwbouw' in 2005-2006. (zie foto's als bewijsstuk)

Basis voor advies	Beoordeling op basis van een bewijsdocument.
-------------------	--

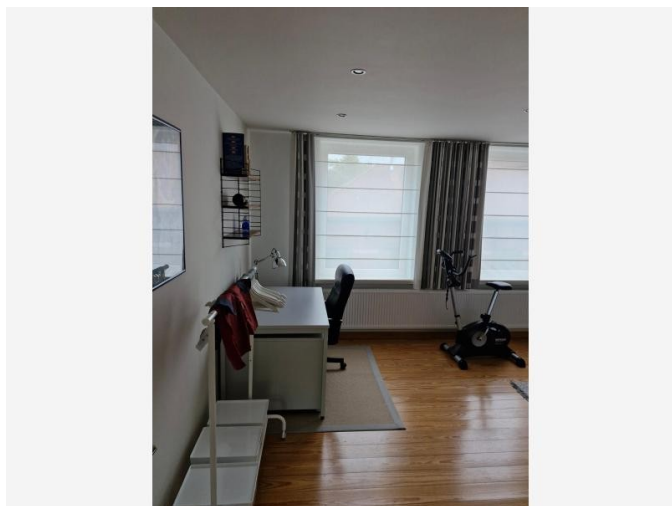
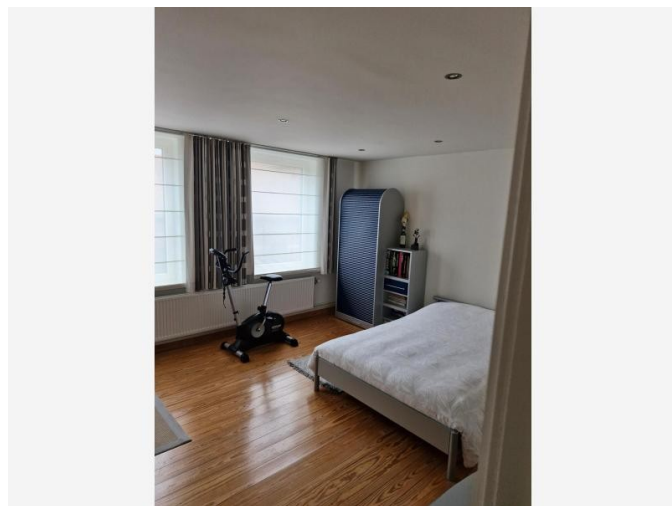
De plafonds zijn houten roostering - platen, gyprocplafond of spanplafond in badkamer.

Basis voor advies	De asbestdeskundige beoordeelt het materiaal als niet-asbestverdacht.
-------------------	---

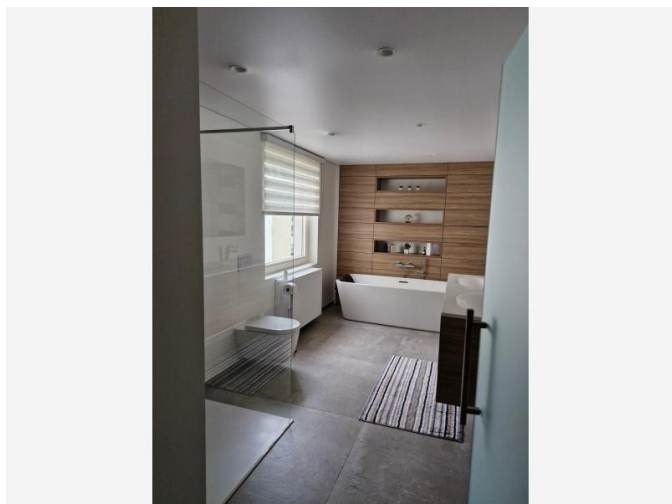
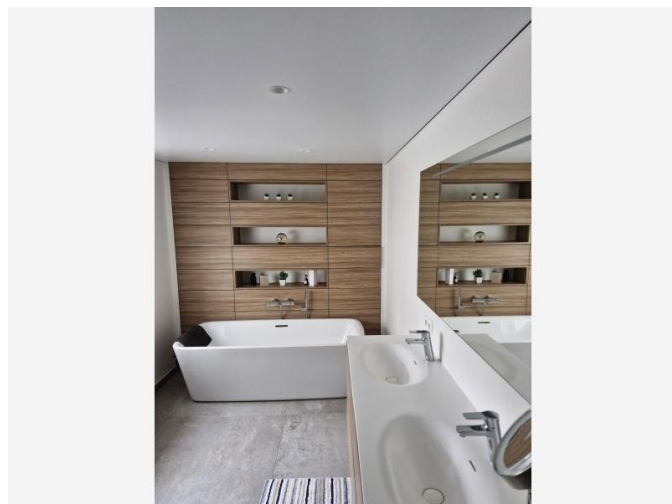
De badkamer + wc op de 1ste verdieping is volledig vernieuwd in 2021.

Basis voor advies	Beoordeling op basis van een bewijsdocument.
-------------------	--

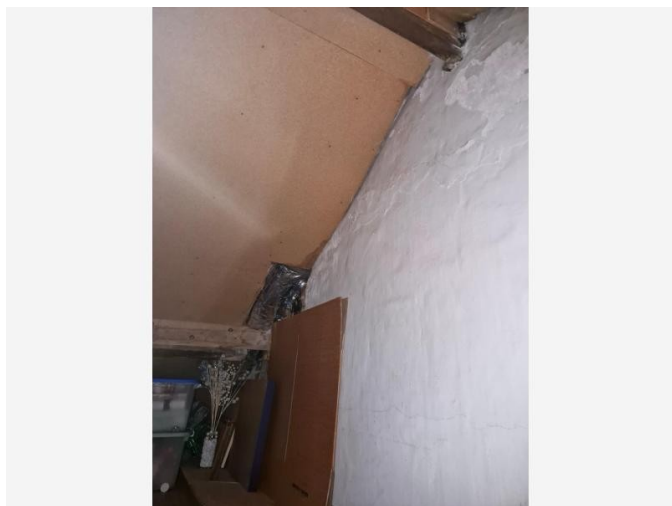
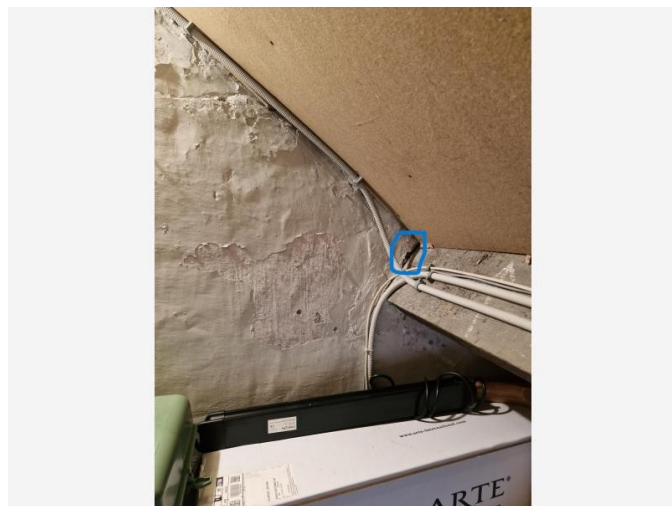
## Fiche 6: cementering ( zoldermuren)

Geen asbest

#	Type	Referentie	Resultaat
6.1	Mengmonster	MM2	Geen asbest

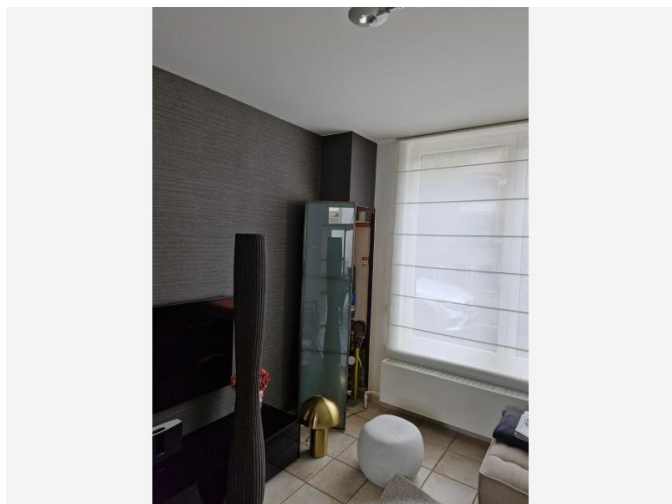
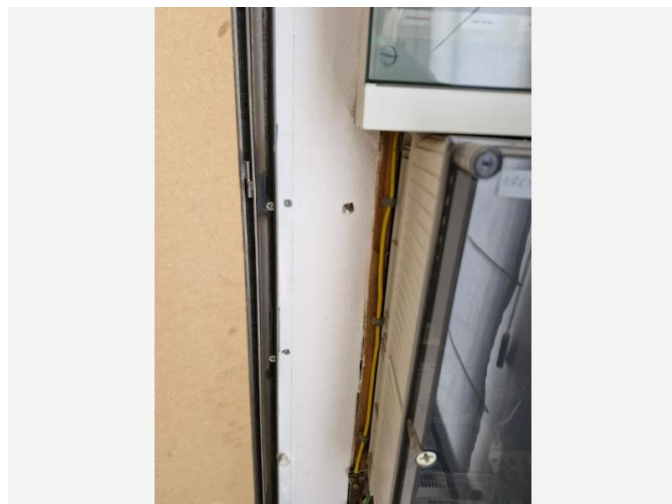
Geen asbest

#	Type	Referentie	Resultaat
7.1	Mengmonster	MM1	Geen asbest

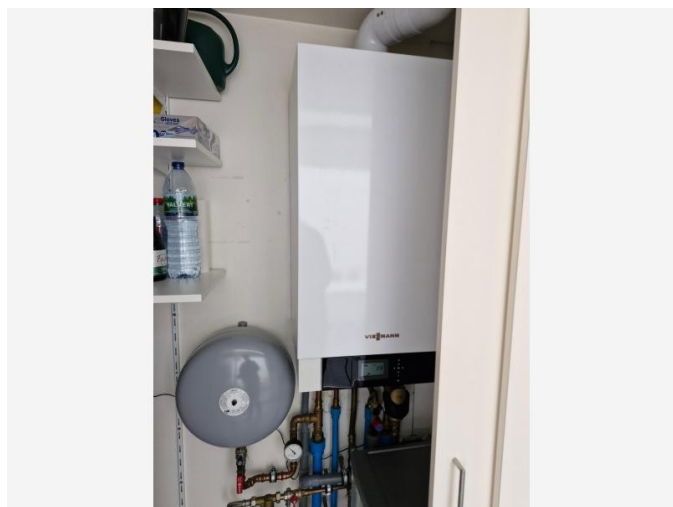
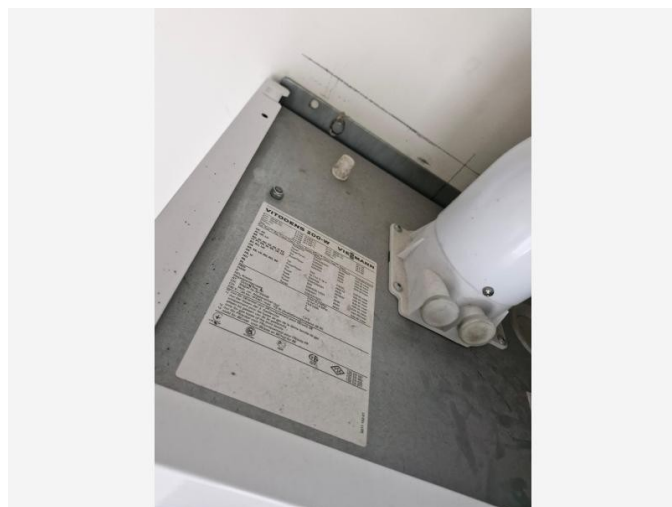
### Fiche 8: cv-ketel

Beschrijving	Notitie	Terug te vinden op plannen
Fiche 8: cv-ketel	De ketel is vernieuwd in 2015.	Plan 1.3: gelijkvloers kopie kopie
Fiche 9: mastiek (ramen)	De kit is indrukbaar en laat geen markeringen achter, niet asbestverdacht.  De ramen zijn allemaal vernieuwd na 2005.	Plan 1.2: gelijkvloers kopie Plan 1.6: 1ste verdieping kopie Plan 1.11: 2de verdieping kopie kopie
Fiche 10: Zadeldak (hoofddak)	Het onderdak + pannen zijn vernieuwd in 2021. ( zie bewijsstuk)	Plan 1.13: 3de verdieping kopie Plan 1.14: doorsnede
Fiche 11: Dakgoot (achterbouw 1ste verdieping)	De toplaag is EPDM, niet asbestverdacht.	-
