# Asbestinventarisatetest

Lindelei 146/B1, 2620 Hemiksem

Attestnummer : 20250718-000005.000

Uitgegeven op : 18.07.2025

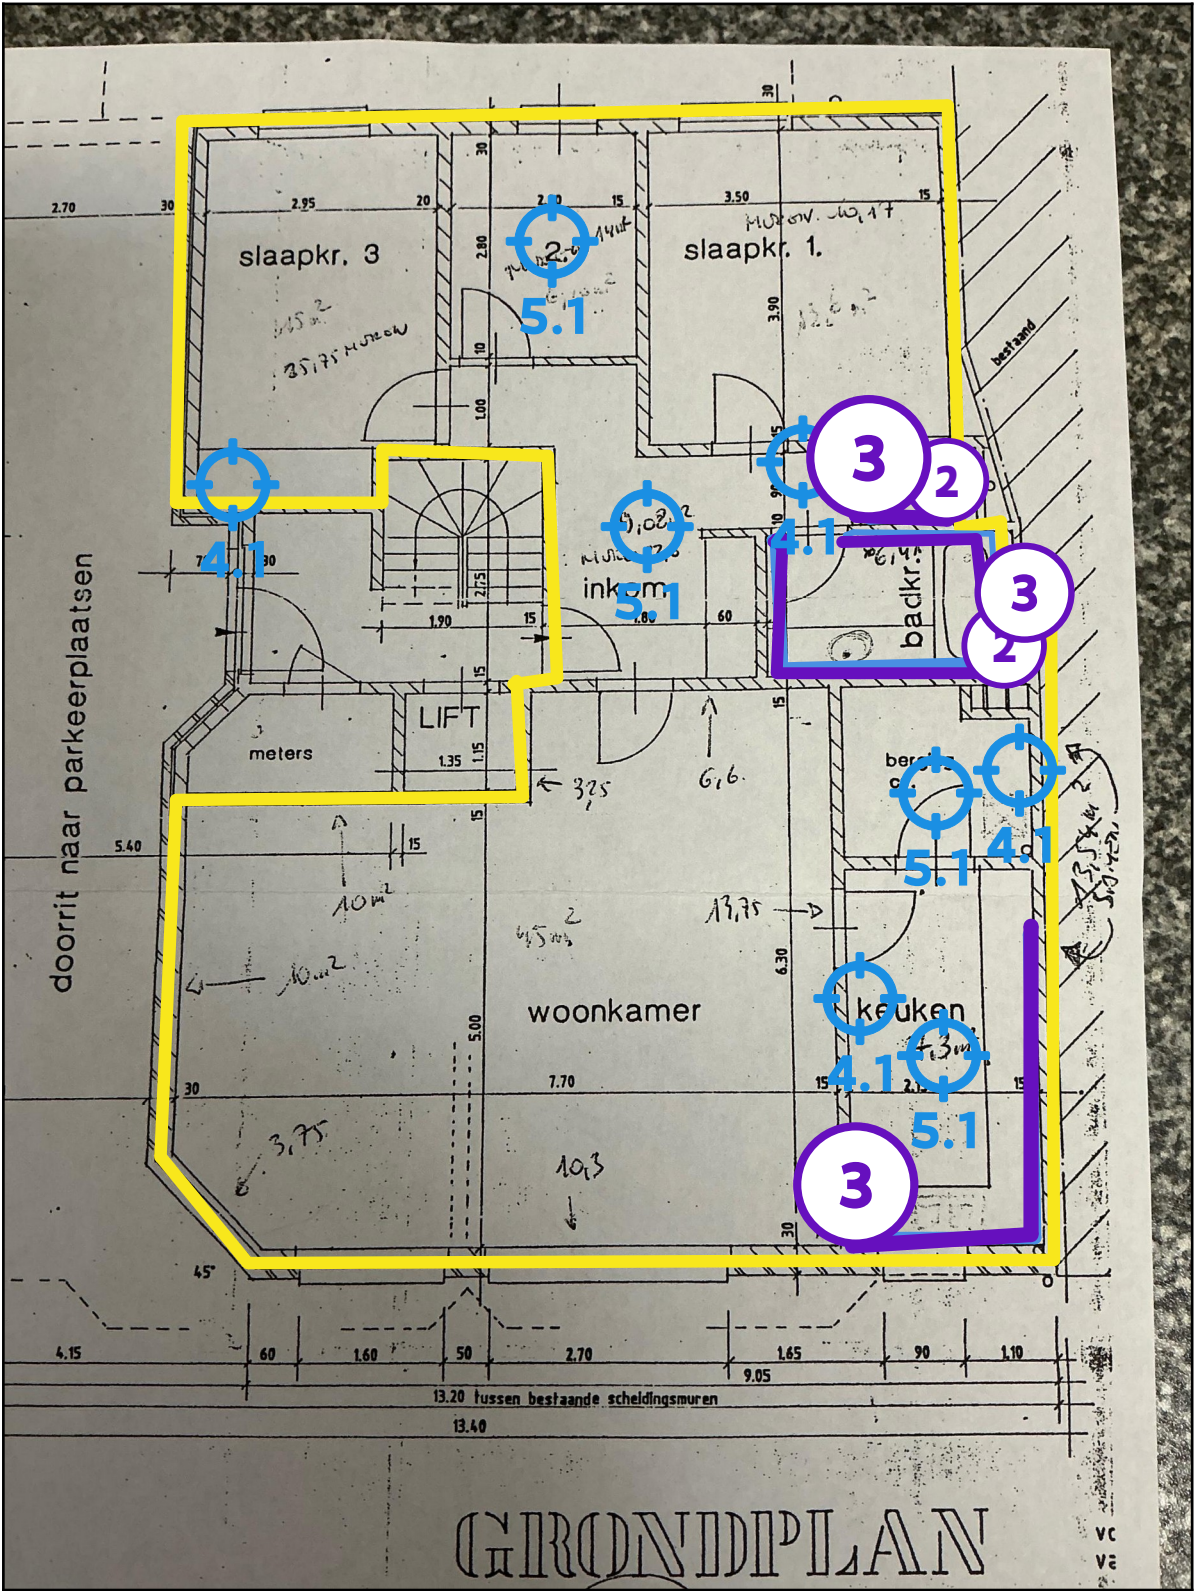
Plan 1.2: Appartement- bus 1

| 2. Badkamer/toilet - verluchtungskanaal | Advies | - |
| 3. Toilet/keuken/badkamer - tegels | Advies | - |
| 4. Pleisterwerk muren | Geen asbest | - |
| 5. Pleisterwerk plafonds | Geen asbest | - |

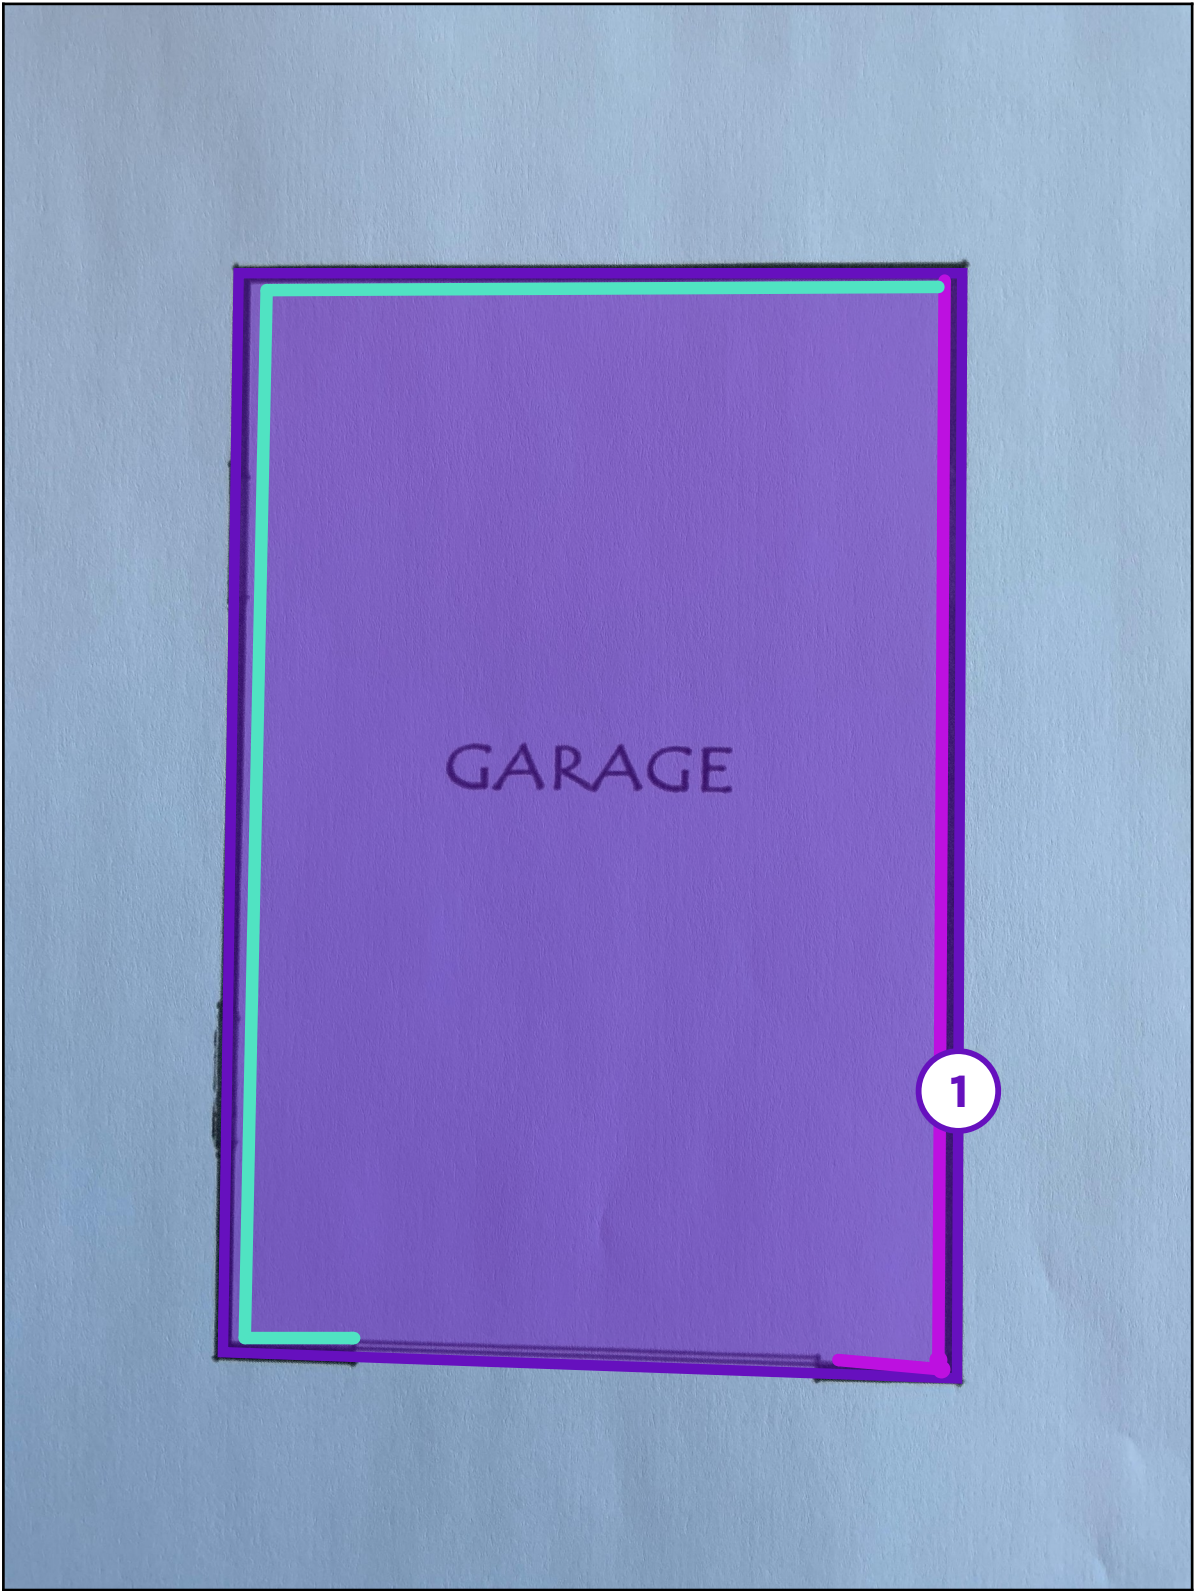
# Plan 2.1: Garage achteraan

| 1. Plat dak garage - roofing | Advies | - |

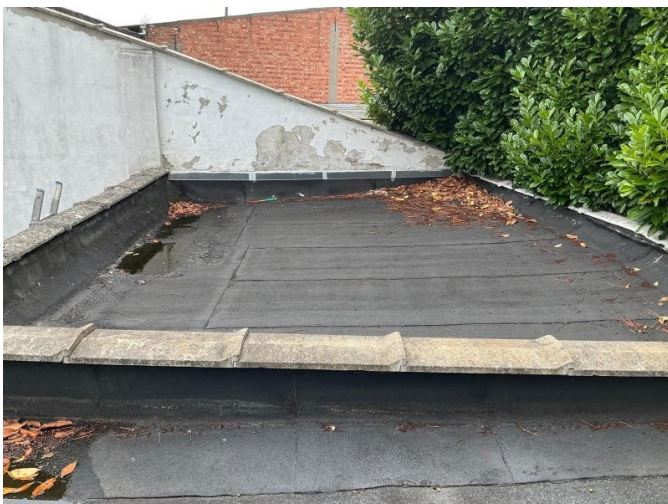
| Fiche 1: Plat dak garage - roofing..... | 16 |

De roofing op het dak van het garagecomplex behoort tot de gemeenschappelijke delen. De gemeenschappelijke delen maken geen onderdeel uit van dit attest.

In de periode dat deze garages werden gebouwd, werd mogelijk asbesthoudende roofing gebruikt.

Indien bij werken de roofing zou verwijderd worden, dient er met de nodige zorg te worden omgesprongen en bemonsterd te worden.

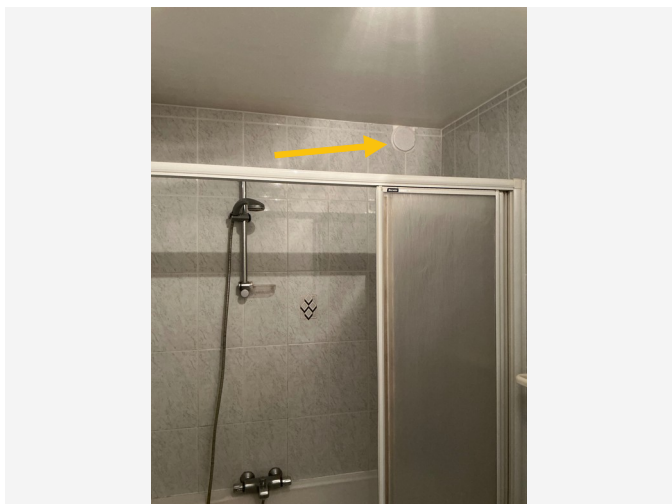
| Fiche 2: Badkamer/toilet - verluchtungskanaal..... | 17 |

Het verluchtungskanaal in de toilet/badkamer behoort tot de gemeenschappelijke delen. De gemeenschappelijke delen maken geen onderdeel uit van dit attest. In de periode dat deze appartementen werden gebouwd, werd mogelijk asbesthoudend materiaal gebruikt.

Indien bij werken het verluchtungskanaal zou verwijderd worden, dient er met de nodige zorg te worden omgesprongen en bemonsterd te worden.

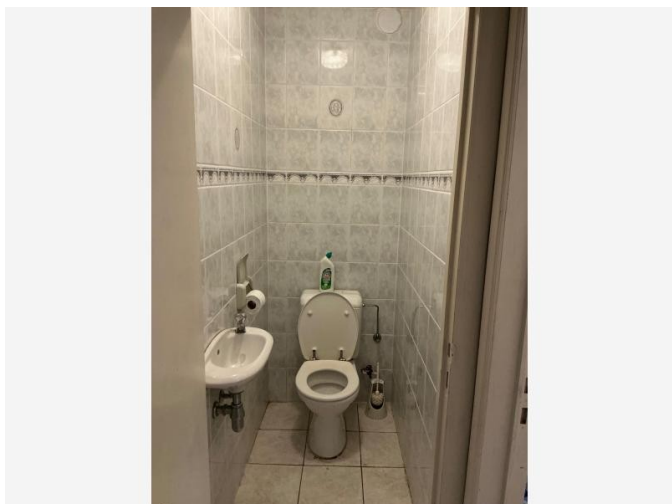
| Fiche 3: Toilet/keuken/badkamer - tegels..... | 18 |

De muurtegels waren in goede staat en er was geen beschadiging vast te stellen.

In de periode dat deze woning werd gebouwd, werd frequent asbestverdachte tegellijm gebruikt.

Indien bij werken de tegels zouden verwijderd worden, dient er met de nodige zorg te worden mee omgesprongen en

dient u ons alsnog te contacteren voor een staalname.

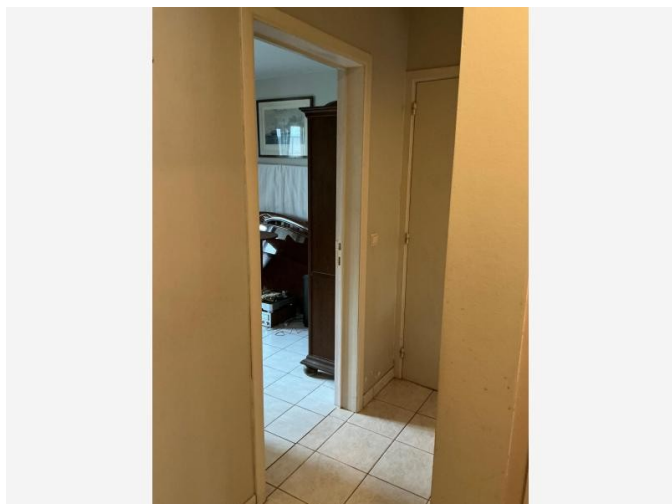
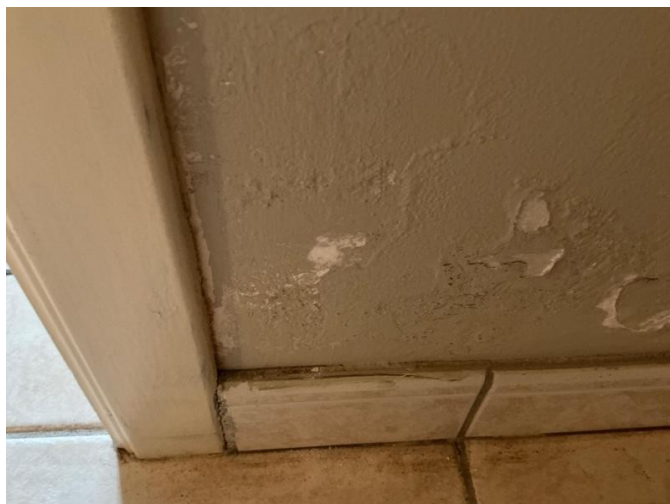
## Fiche 4: Pleisterwerk muren

Geen asbest

| # | Type | Referentie | Resultaat |
|---|---|---|---|
| 4.1 | Mengmonster | MM01 | Geen asbest |

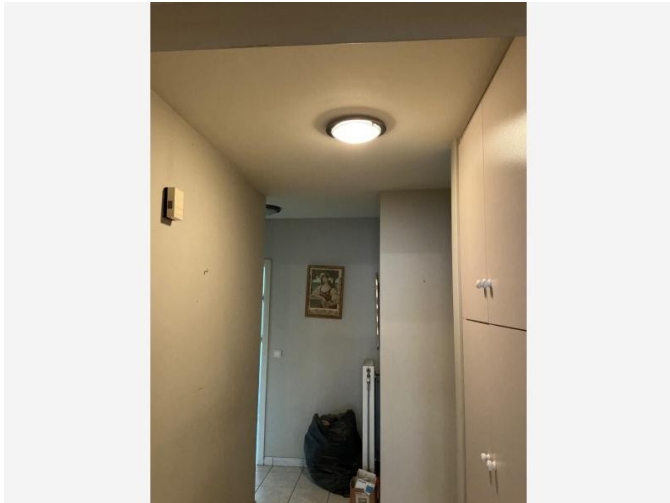
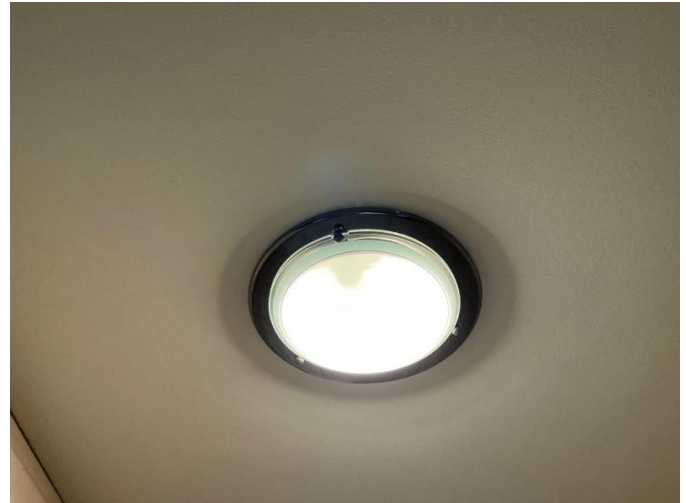
## Fiche 5: Pleisterwerk plafonds

Geen asbest

| # | Type | Referentie | Resultaat |
|---|---|---|---|
| 5.1 | Mengmonster | MM02 | Geen asbest |
