Asbestinventarisatetest

Antwerpse steenweg 146, 2620 Hemiksem

Attestnummer : 20260616-000404.000

Uitgegeven op : 16.06.2026

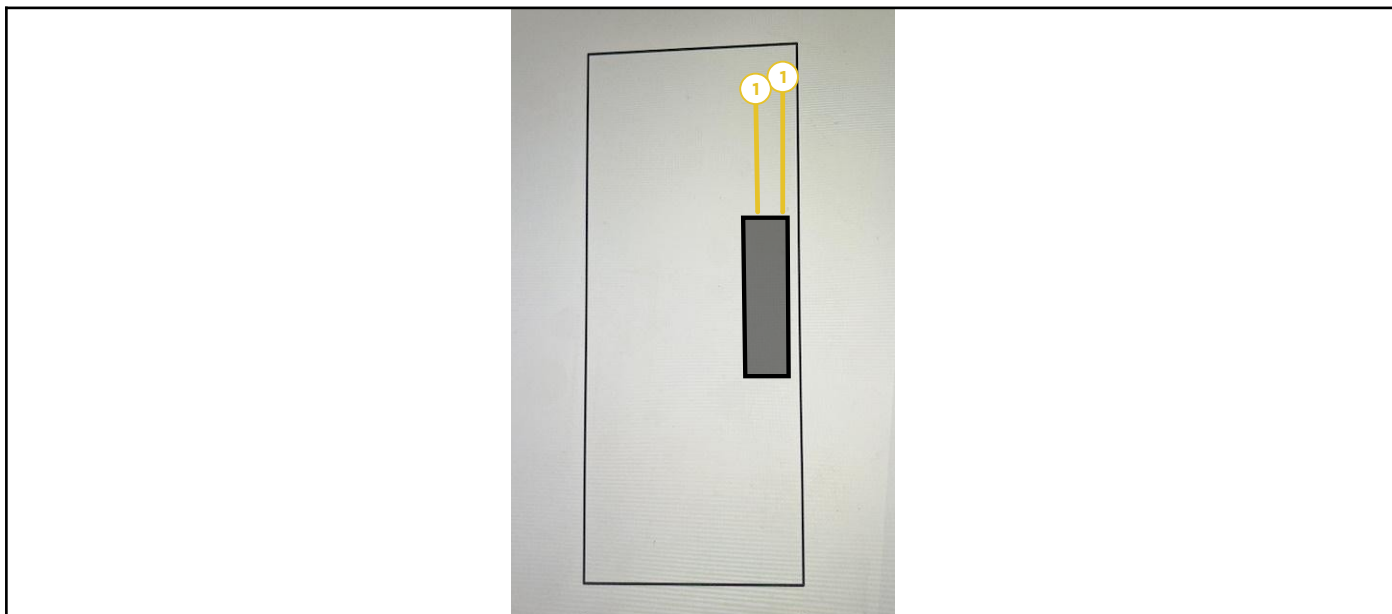
Plan 1.9: Zolder

Beschrijving	Type	Actie
1. Rookgaskanaal in asbest cement	Asbestmateriaal	Zorgvuldig beheren

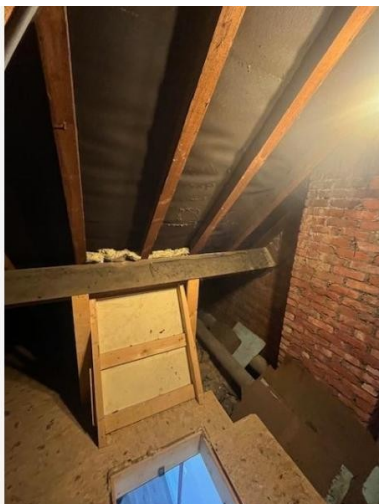
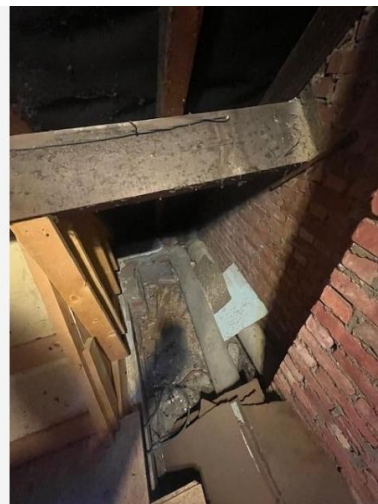
Het asbestmateriaal valt onder de mijlpaal van 2040.

- Eenvoudige handelingen: enkel door erkend asbestverwijderaar
Er werd geen staal genomen van het materiaal, dit met kans op breuk - schade.

Dit type buis bevat meestal asbest.

Eindbeoordeling materiaalrisico	Laag materiaalrisico en/of verlaagde kans op vezelvrijgave
---------------------------------	--

Gebondenheid	Categorie 1: hechtgebonden in oorsprong
Asbestsoort (vezeltype)	Crocidoliet aanwezig
Asbestconcentratie	Laag (< 50%)
Afschermingsgraad van het gehele materiaal	Geheel of deels vrij aan de buitenlucht, maar geen contact met binnenlucht
Toestand van het materiaal	Licht beschadigd, licht verweerd. Intacte calciumsilicaatplaat of materiaal met categorie 3-gebondenheid

Beschrijving	Rookgaskanaal in asbest cement
Omgeving	Binnen
Primaire drager	HVAC infrastructuur en uitrusting
Asbestmateriaal	Rookgaskanaal
Bindmiddel van asbestmateriaal	Cement
Gebondenheid op basis van bindmiddel	Hecht
Hoeveelheid (lengte - omtrek - dikte - aantal)	<ul style="list-style-type: none">• 2,50 m - 220,00 cm - 1,50 cm - 2 stuks
Totaal volume	0,165 m ³
Eenvoudig bereikbaar	Ja
Bevestigingswijze	<ul style="list-style-type: none">• Geklemd• Verlijmd, ingegoten, versmeerd
Identificatiemethode	De asbestdeskundige beoordeelt het materiaal als asbesthoudend, en dit zonder monsternamen.
Destructieve handeling voor identificatie	Nee

- Zorg voor een veilig beheer. Vermijd het beschadigen van het asbestmateriaal. Controleer de toestand jaarlijks op wijzigingen.
- Voer bijkomende staalname(s) uit.

Vermoedelijk loopt de buis door in een kanaal in de gemetste schouw, dit vereist specifieke bijkomende maatregelen en voldoende expertise om deze buis correct te verwijderen zonder de buis stuk te maken. Bij het verwijderen kan stof voorkomen.

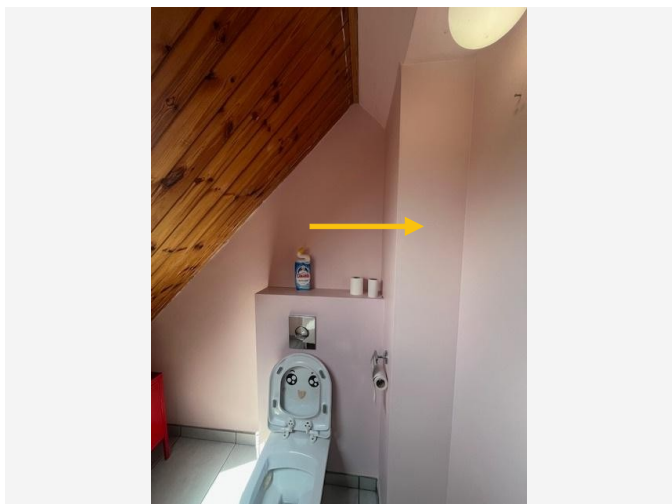
Situeringfoto

Reden: Er is geen volledige risicobeoordeling mogelijk

Uitleg van de asbestdeskundige: Op de zolderverdieping zijn 2 zichtbare asbestcementbuizen die in een schacht naar beneden lopen.

De schacht is verder niet toegankelijk naar alle waarschijnlijkheid lopen deze door tot het gelijkvloers.

Enkel via destructief onderzoek kan dit worden vastgesteld

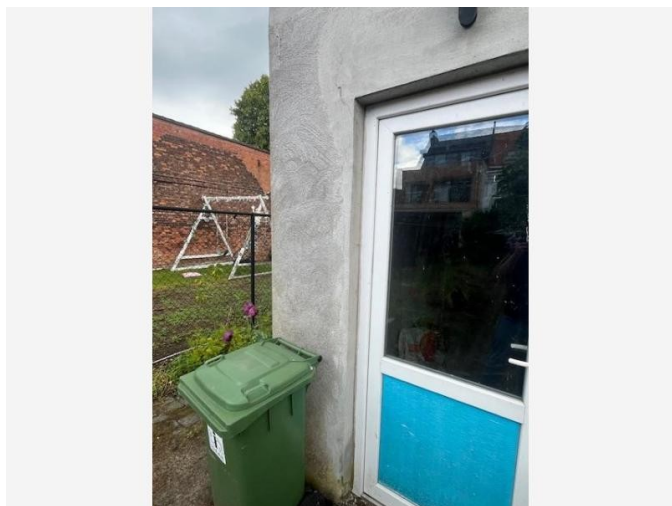
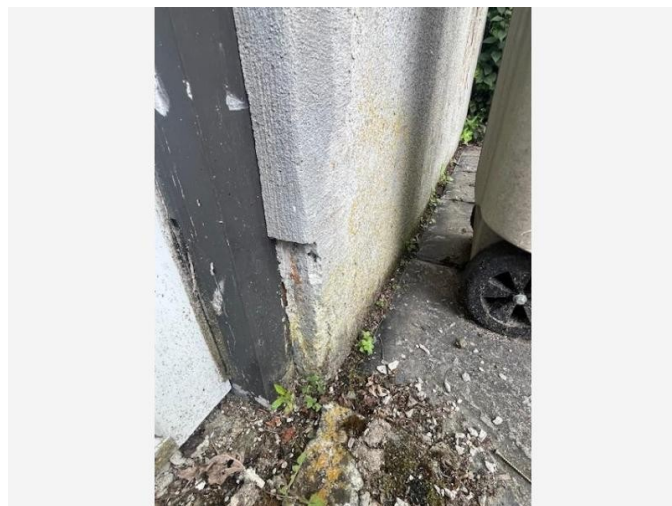
Fiche 5: cementering garage

Geen asbest

#	Type	Referentie	Resultaat
5.1	Mengmonster	staal 04	Geen asbest

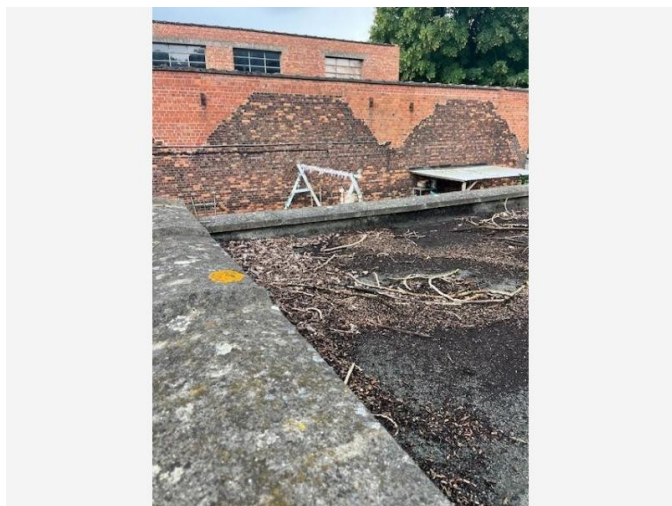
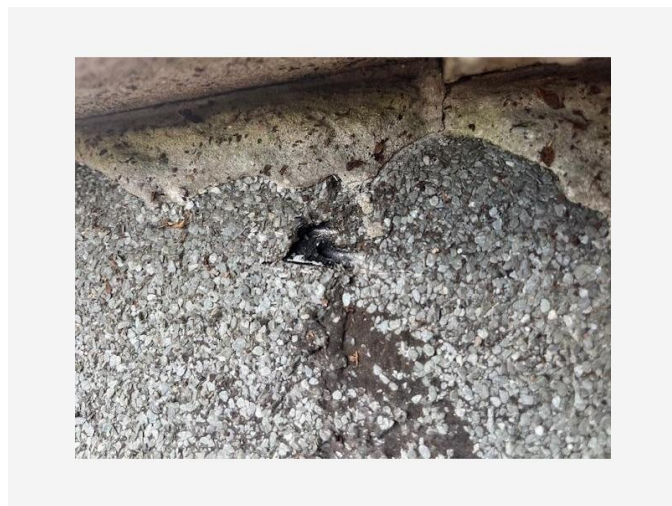
Fiche 6: Dakbedekking

Geen asbest

#	Type	Referentie	Resultaat
6.1	Puntmonster	staal 05	Geen asbest

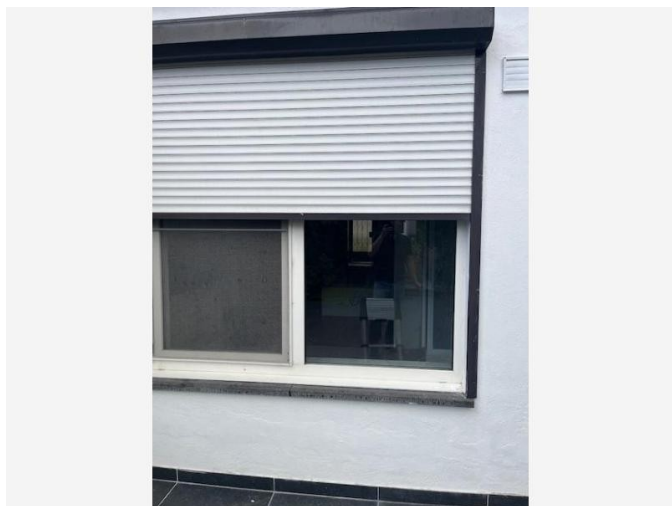
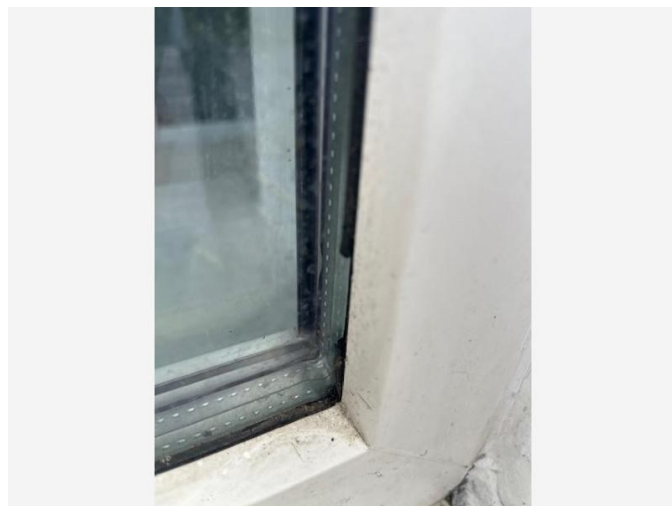
Fiche 7: Afdichten schrijnwerk

Geen asbest

#	Type	Referentie	Resultaat
7.1	Puntmonster	staal 03	Geen asbest

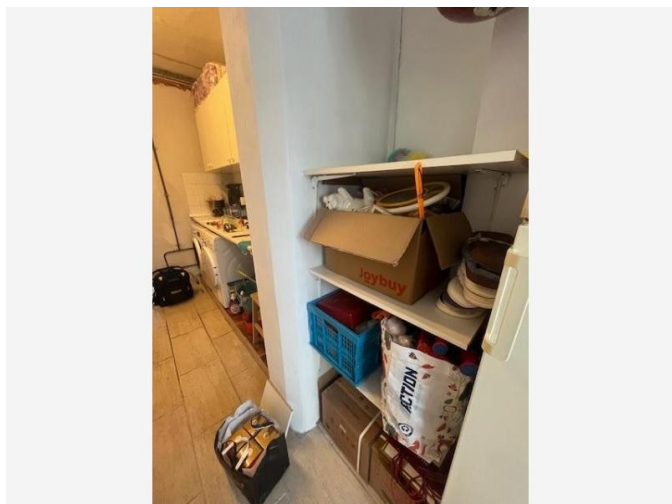
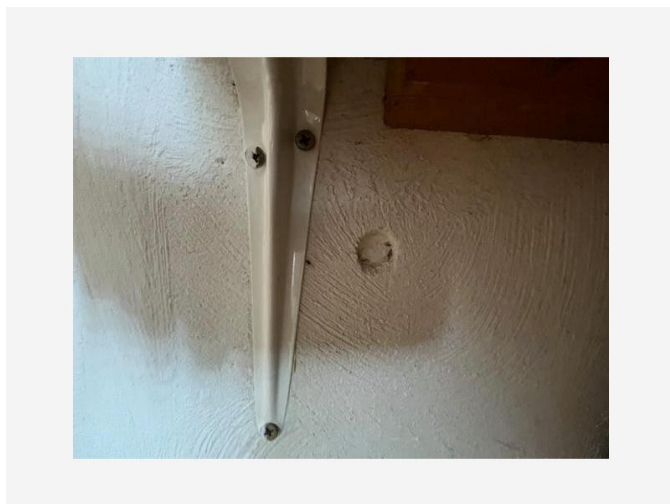
Fiche 8: Beploistering muur berging

Geen asbest

#	Type	Referentie	Resultaat
8.1	Mengmonster	staal 02	Geen asbest

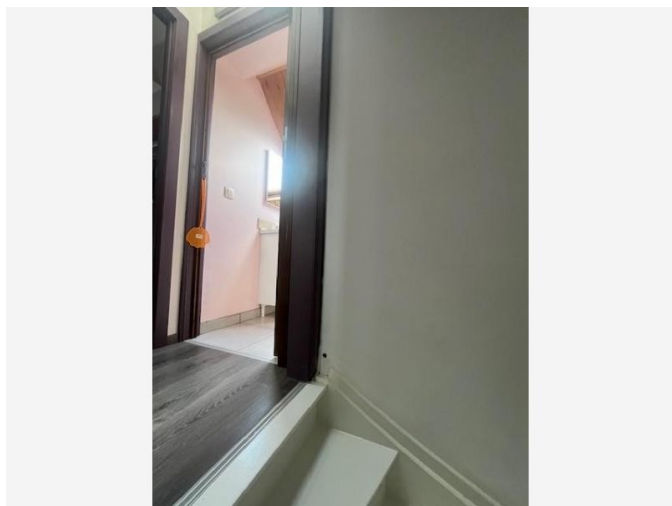
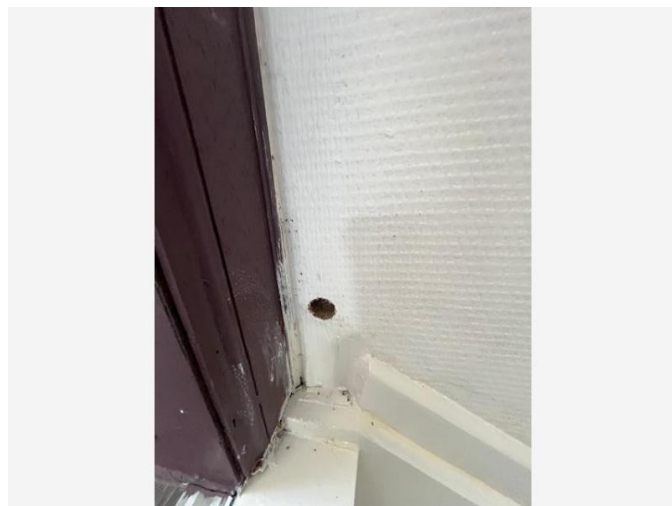
Fiche 9: Bepleistering muren

Geen asbest

#	Type	Referentie	Resultaat
9.1	Mengmonster	staal 01	Geen asbest

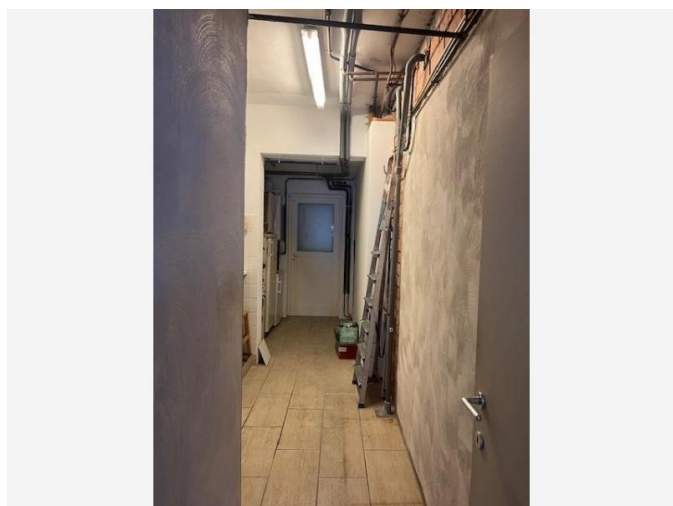
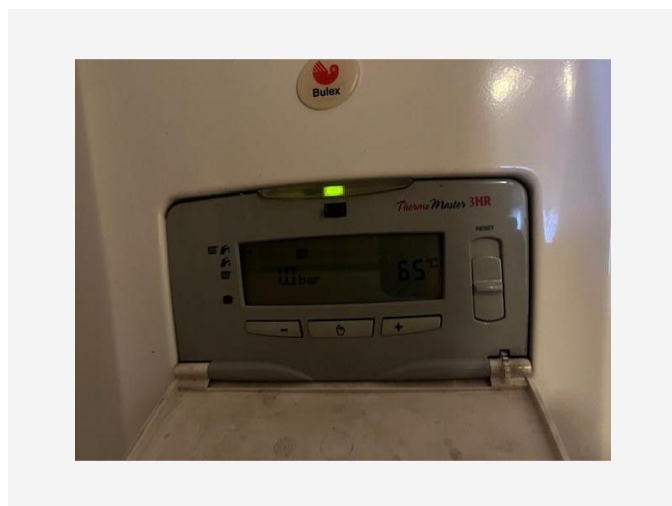
Beschrijving	Notitie	Terug te vinden op plannen
Fiche 10: Stookketel	<p>Asbest werd vaak gebruikt in de koordafdichting van de deur, isolatieplaten rond de brander.</p> <p>Zonder de ketel te demonteren is dit niet vast te stellen.</p>	-
