# Asbestinventarisatetest

Antwerpsestraat 160, 2845 Niel

Attestnummer : 20260629-000336.000

Uitgegeven op : 29.06.2026

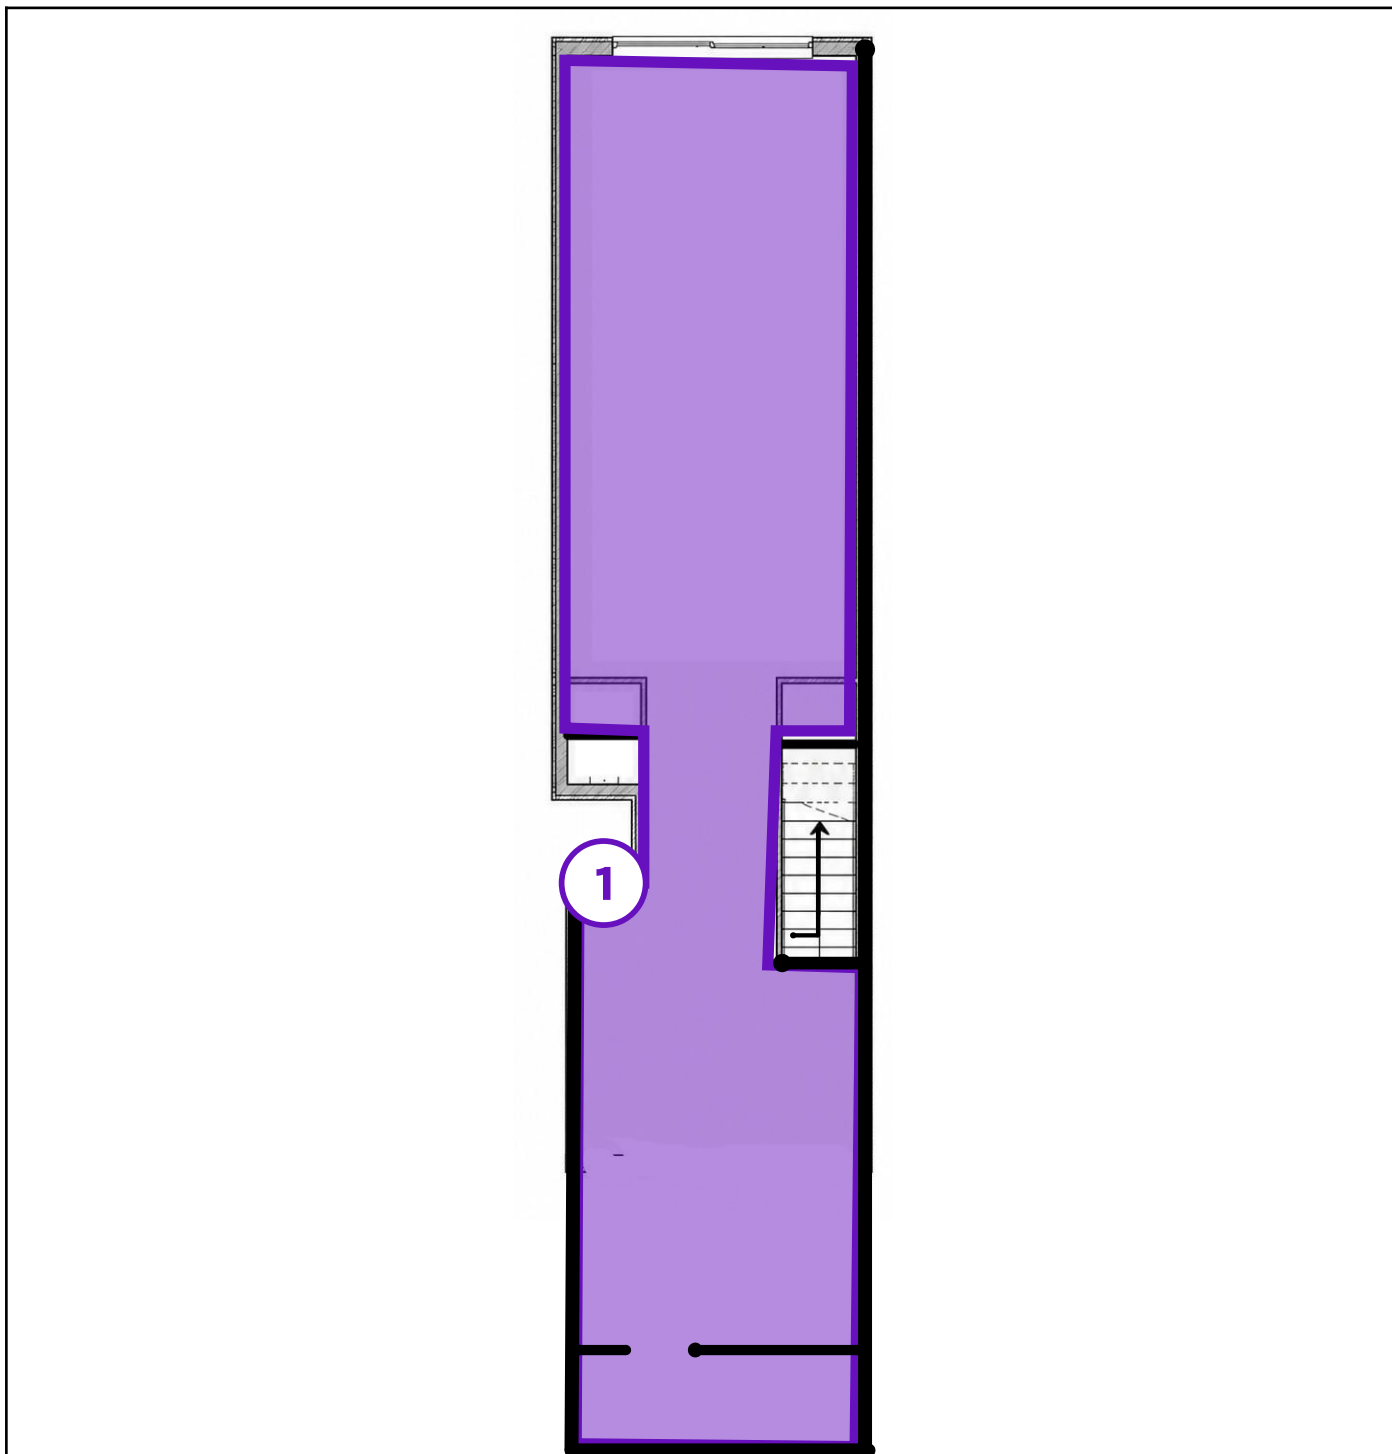
## Plan 1.1: Grondplan

Beschrijving	Type	Actie
1. Afwerkingsmateriaal onder vaste vloertegels	Advies	-

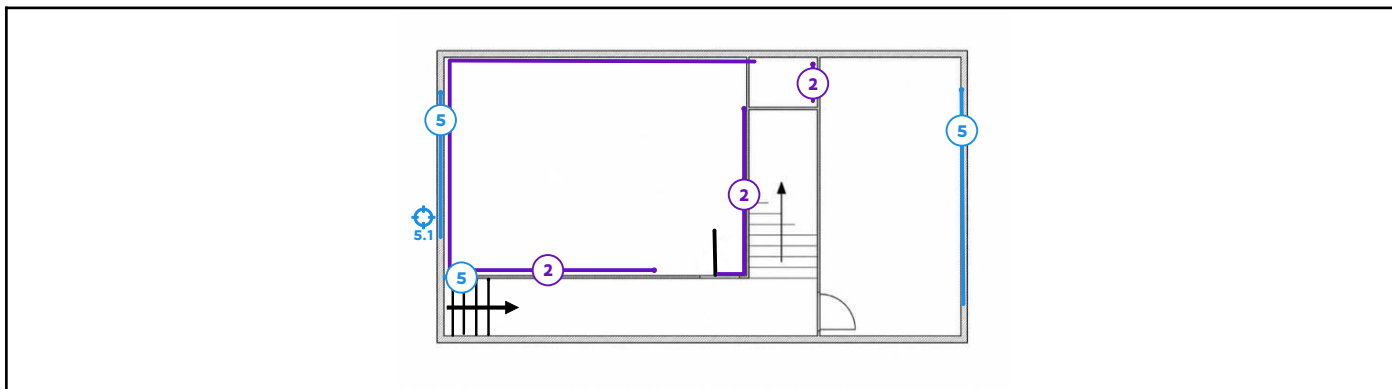
## Plan 1.6: Verdieping +1

Beschrijving	Type	Actie
2. Tegellijn achter faience	Advies	-
5. Afdichting ramen	Geen asbest	-
5.1 Code: staal 02	Puntmonster	-

Tegelijm achter faience tegels onbekend, samenstelling nagaan bij ontmantelingswerken

In de badkamer, in de keuken en in het toilet zijn wandtegels geplaatst. Deze zijn niet-asbestverdacht. In het kader van het niet destructief onderzoek konden eventuele onderliggende lijmlagen niet geïnspecteerd worden.

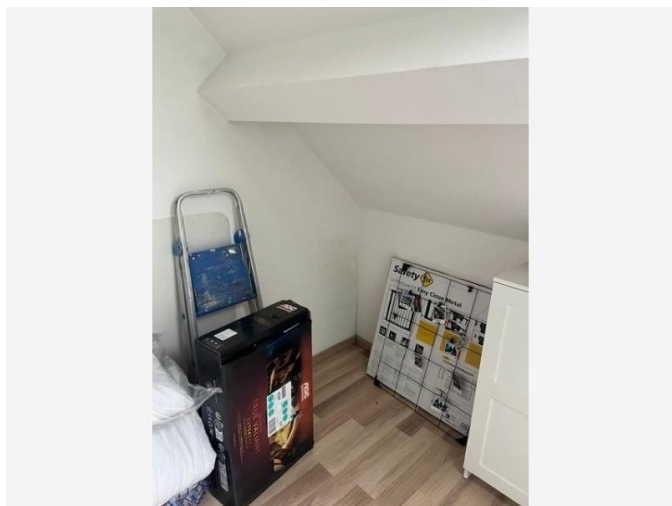
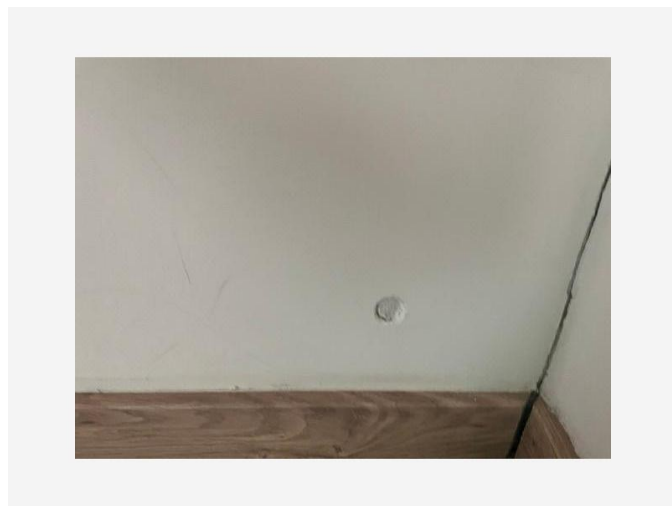
## Fiche 3: Pleisterwerk muur

Geen asbest

#	Type	Referentie	Resultaat
3.1	Mengmonster	staal 01	Geen asbest

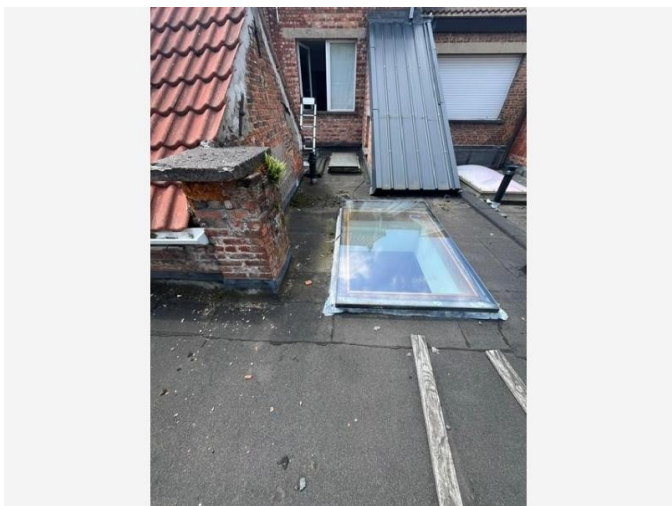
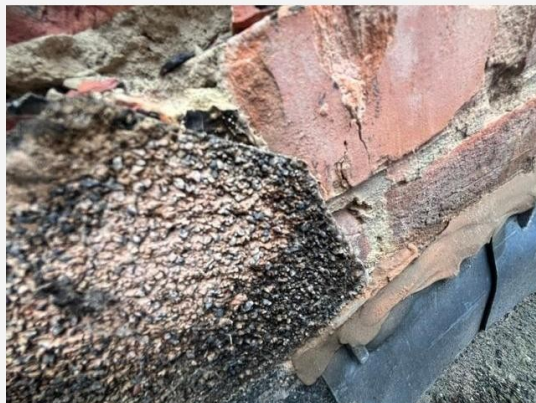
## Fiche 4: Roofing dakbedekking

Geen asbest

#	Type	Referentie	Resultaat
4.1	Puntmonster	staal 03	Geen asbest

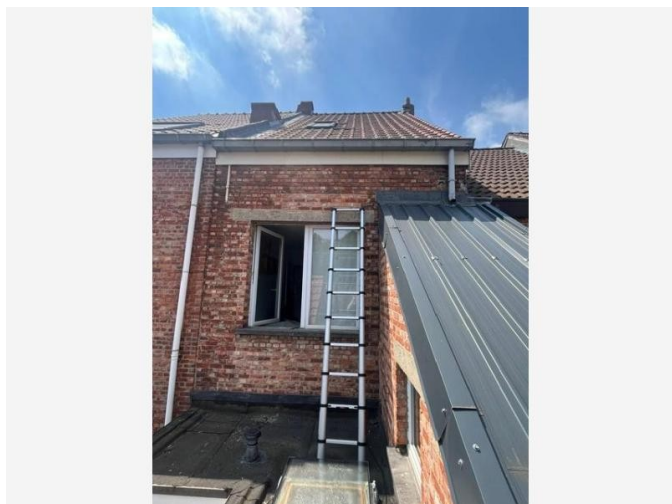
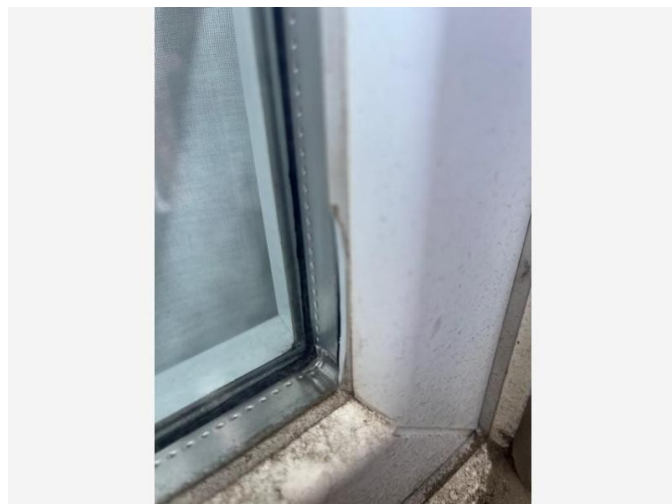
Geen asbest

#	Type	Referentie	Resultaat
5.1	Puntmonster	staal 02	Geen asbest

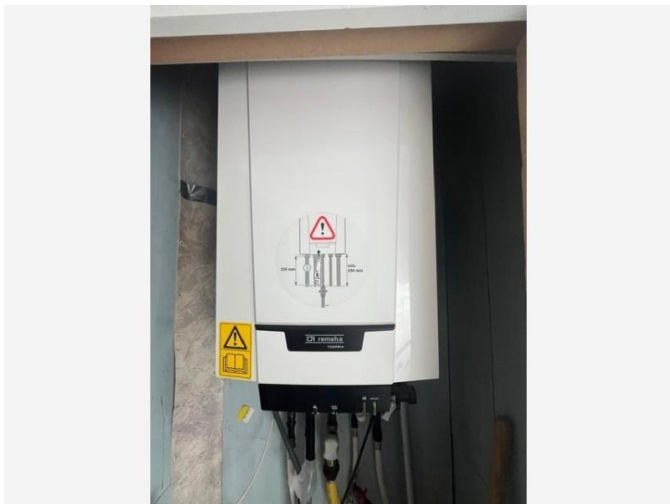
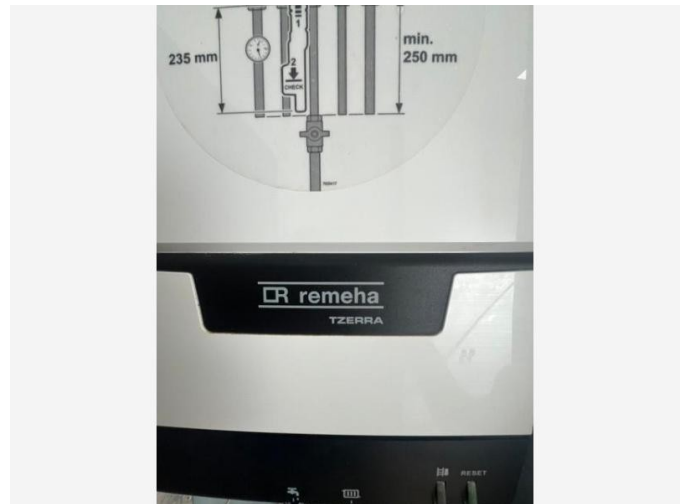
## Fiche 6: Stookketel

Beschrijving	Notitie	Terug te vinden op plannen
Fiche 6: Stookketel		-
Fiche 7: Rookgaskanaal (niet verdacht)	Het rookgaskanaal is niet asbestverdacht	-
