# Asbestinventarisatetest

Weversstraat 33, 9000 Gent

Attestnummer : **20260818-000347.000**

Uitgegeven op : **18.08.2026**

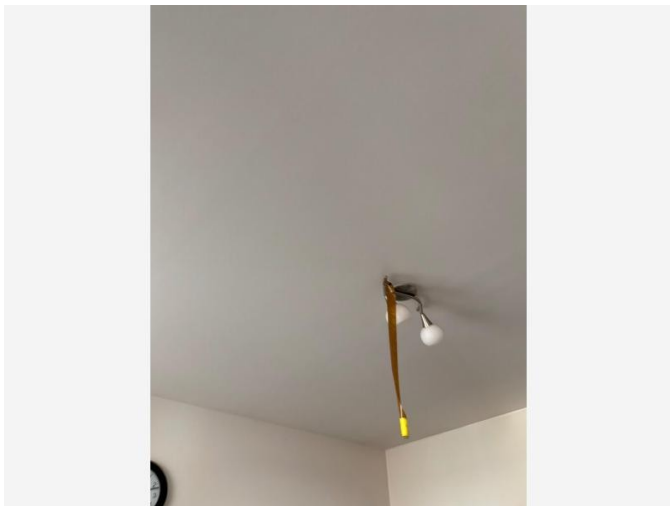
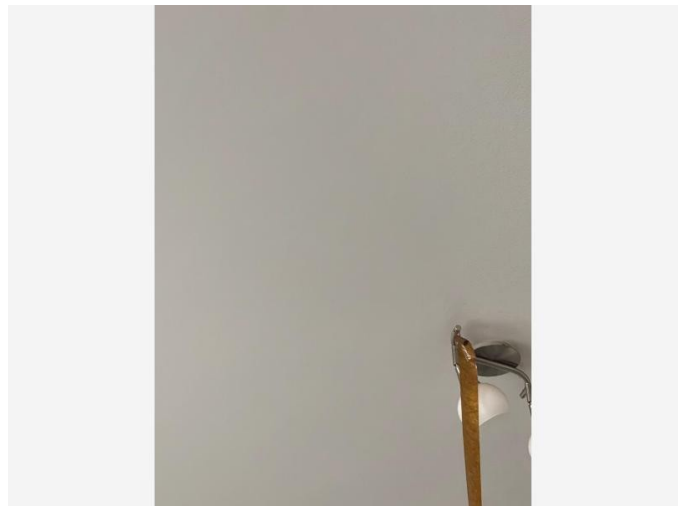
| Fiche 1: 21. Plafond type: Plaatmateriaal..... | 14 |

Dit type plafond is niet asbest verdacht. Er kan echter geen uitspraak gedaan worden over de achterligende delen. Hier kunnen zich mogelijk nog verdacht materialen bevinden.

| Basis voor advies | De asbestdeskundige beoordeelt het materiaal als niet-asbestverdacht. |

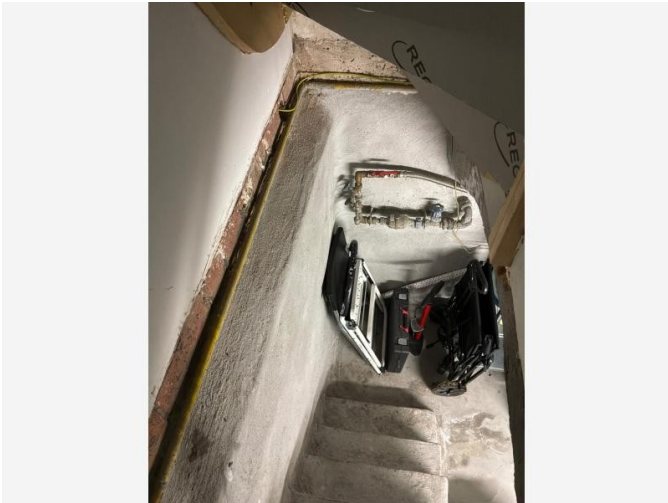
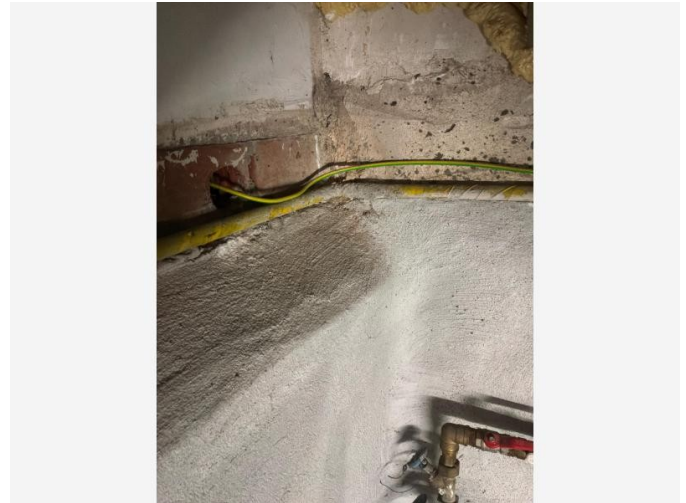
## Fiche 2: 94. cementering wand

### Conclusie

Geen asbest

| # | Type | Referentie | Resultaat |
|---|---|---|---|
| 2.1 | Mengmonster | Mm2 | Geen asbest |

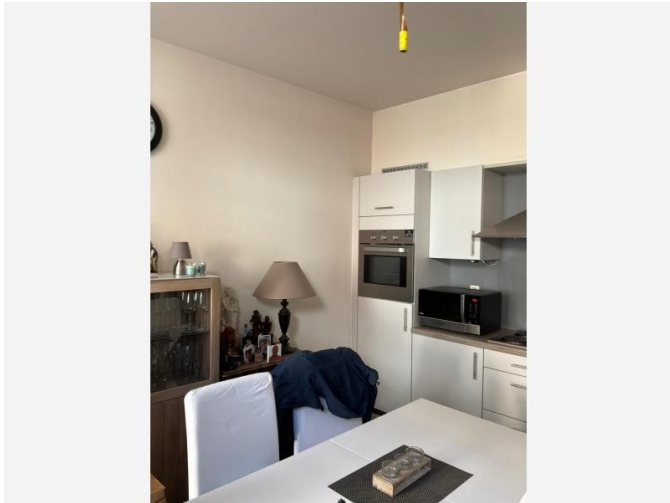
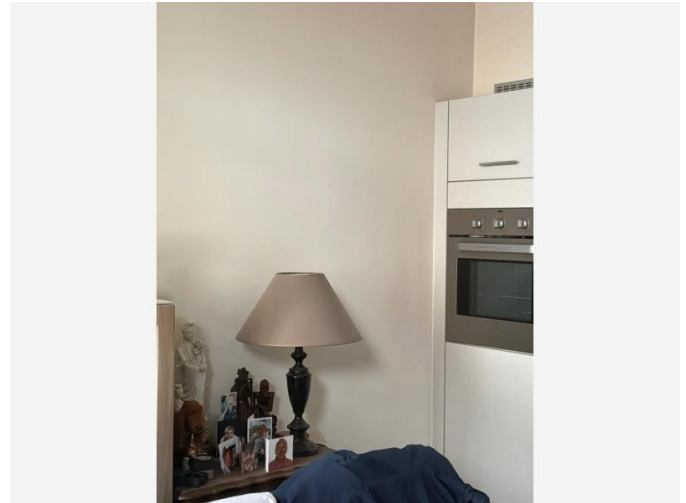
## Fiche 3: 1. pleisterwerk wanden

### Conclusie

Geen asbest

| # | Type | Referentie | Resultaat |
|---|---|---|---|
| 3.1 | Mengmonster | mm01 | Geen asbest |

| Opmerking | Geschatte hoeveelheid.<br>Monsters genomen conform IP2. Ruimtes niet aanwezig: |

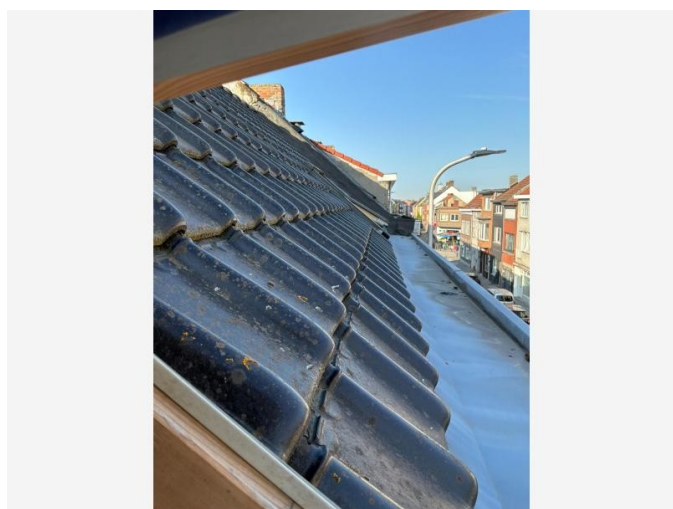
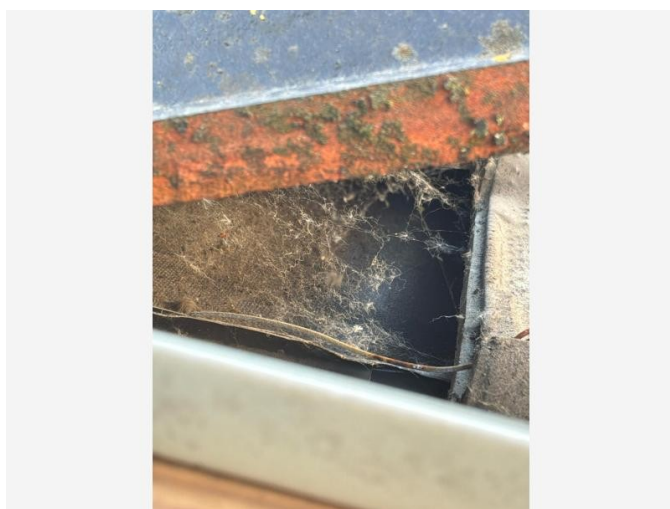
### Fiche 4: 92. Onderdak type: niet asbest verdacht

| Beschrijving | Notitie | Terug te vinden op plannen |
|---|---|---|
| Fiche 4: 92. Onderdak type: niet asbest verdacht | Dit onderdak type is niet asbest verdacht. (Deze zijn steekproefsgewijs vastgesteld en kunnen, indien de vaststelling dit niet toeliet, geen uitspraak doen over het volledige onderdak. ) | Plan 1.4: Hoofdgebouw plan dak |

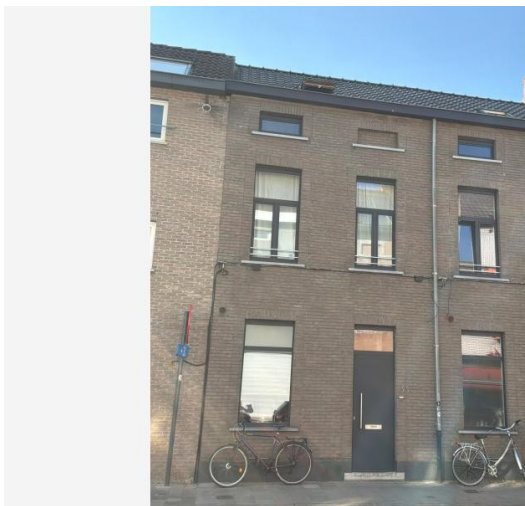
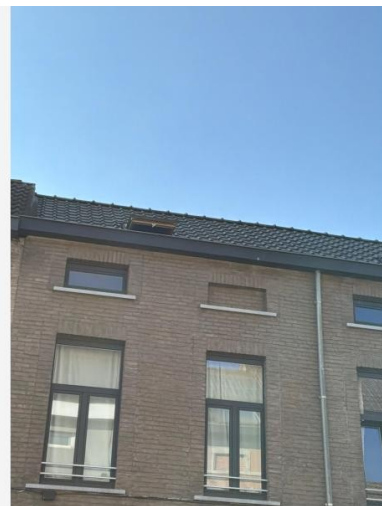
## Fiche 5: 3. Dak type: niet asbest verdacht

| Beschrijving | Notitie | Terug te vinden op plannen |
|---|---|---|
| Fiche 5: 3. Dak type: niet asbest verdacht | Dit dak type is niet asbest verdacht. | Plan 1.4: Hoofdgebouw plan dak |

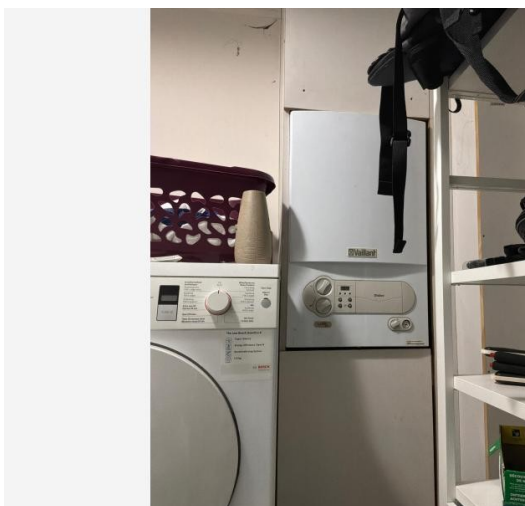
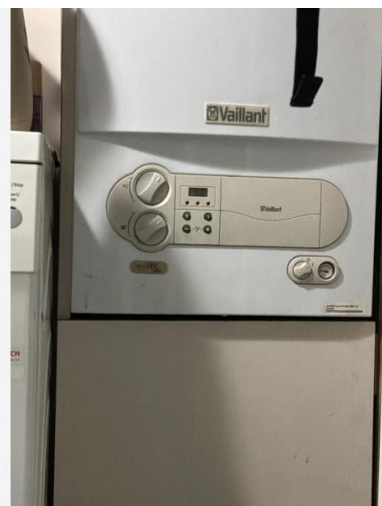
## Fiche 6: 7. Ketel: Geen asbest verdachte pakkingen waarneembaar

| Beschrijving | Notitie | Terug te vinden op plannen |
|---|---|---|
| Fiche 6: 7. Ketel: Geen asbest verdachte pakkingen waarneembaar | Aan de ketel zijn geen asbest verdachte pakkingen waar te nemen. Indien de ketel een bouwjaar van voor 2001 heeft kunnen er zich mogelijks binnen in de ketel nog asbest verdachte pakkingen bevinden. | Plan 1.1: Hoofdgebouw plan gvl |

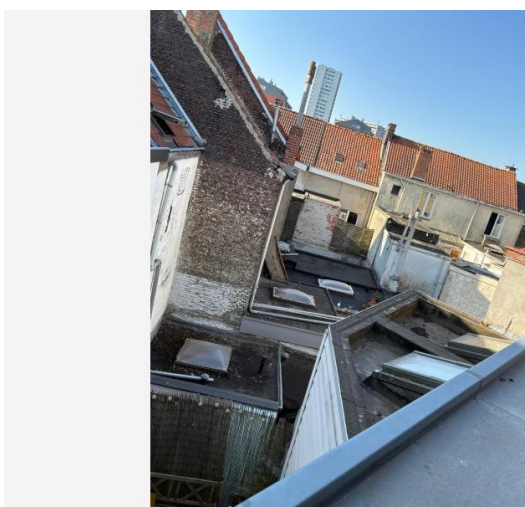
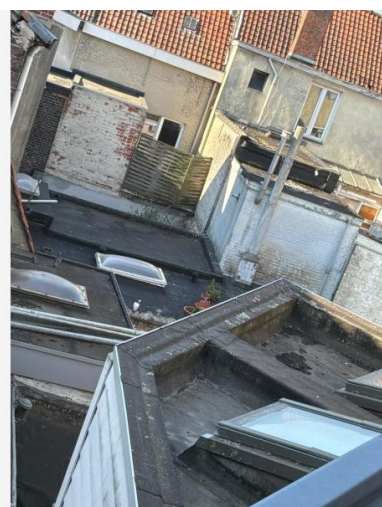
## Fiche 7: Plat dak EPDM

| Beschrijving | Notitie | Terug te vinden op plannen |
|---|---|---|
| Fiche 7: Plat dak EPDM | Plat dak EPDM is niet asbest verdacht. Enkel de bovenste laag was waarneembaar. Er kan geen uitspraak gedaan worden over mogelijks ondergelegen lagen. | Plan 1.3: Hoofdgebouw plan 2e |

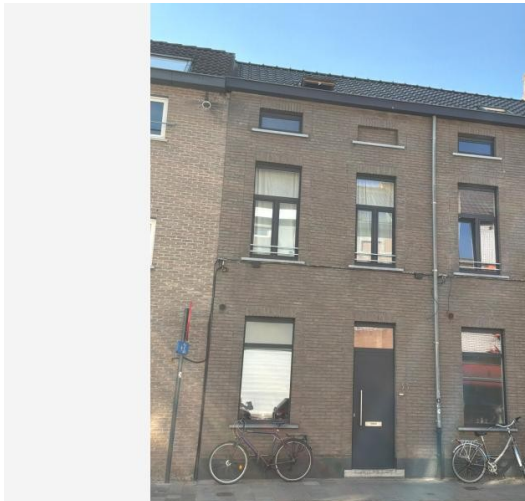
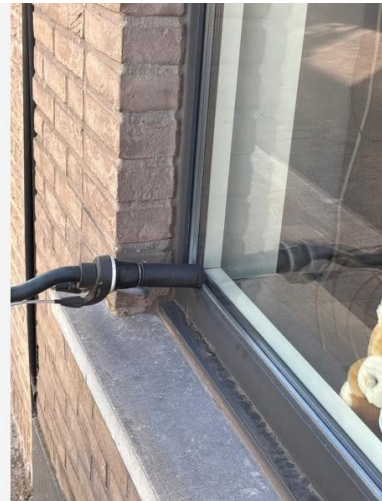
## Fiche 8: 4. mastiek type: niet asbest verdacht

| Beschrijving | Notitie | Terug te vinden op plannen |
|---|---|---|
| Fiche 8: 4. mastiek type: niet asbest verdacht | Aanwezig in alle ramen, buiten de andere aangeduide types.<br><br>Dit type mastiek is niet asbest verdacht | - |

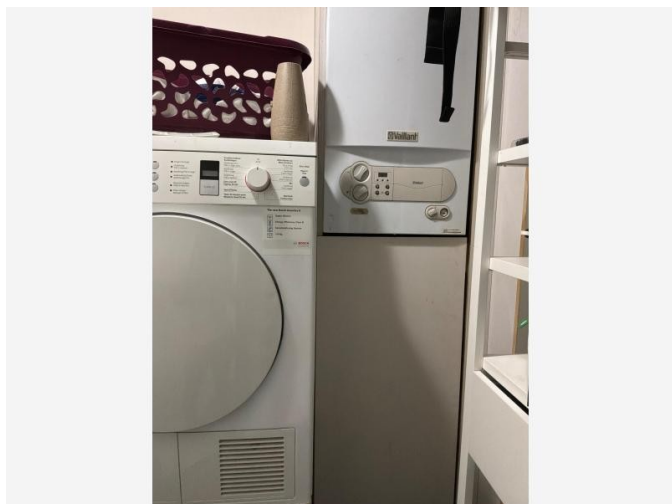
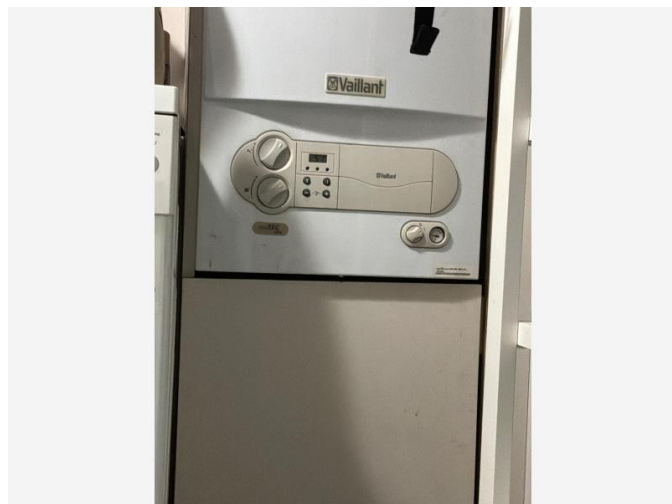
### Fiche 10: 8. buisisolatie verwarmingsbuizen: niet aanwezig

| Beschrijving | Notitie | Terug te vinden op plannen |
|---|---|---|
| Fiche 10: 8. buisisolatie verwarmingsbuizen: niet aanwezig | Deze toepassing is niet asbest verdacht. | Plan 1.1: Hoofdgebouw plan gvl |
