# Asbestinventarisatetest

Haspelstraat 2, 9000 Gent

Attestnummer : **20260818-000348.000**

Uitgegeven op : **18.08.2026**

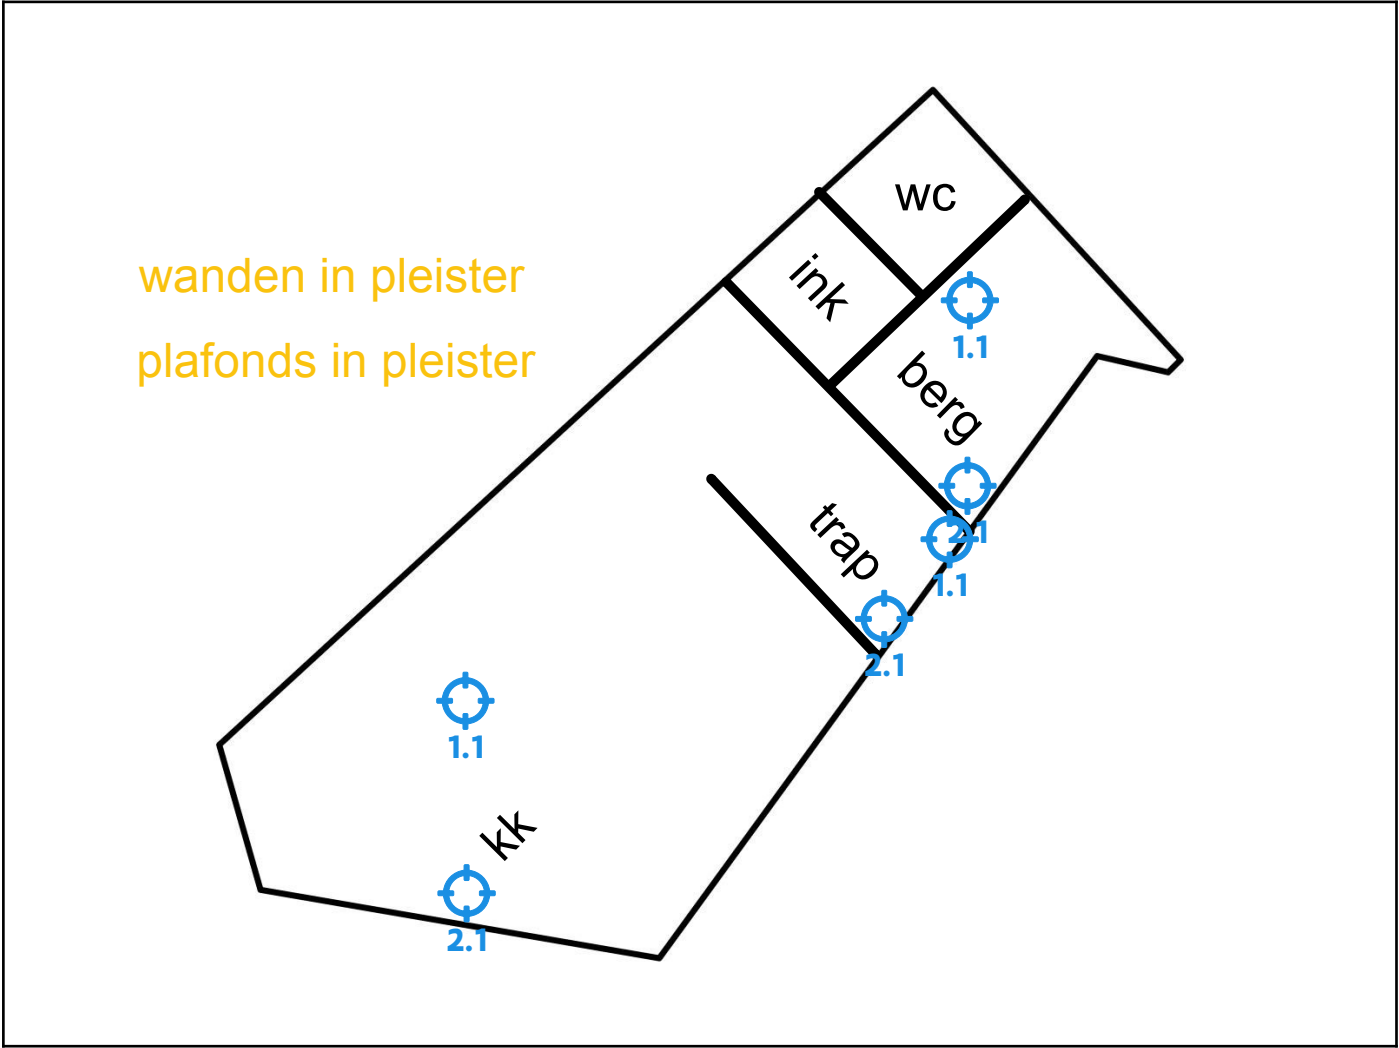
# Plan 1.1: Hoofdgebouw plan gvl

| Beschrijving | Type | Actie |
|---|---|---|
| 1. 2. pleisterwerk plafond | Geen asbest | - |
| 1.1 Code: mm02 | Mengmonster | - |
| 2. 1. pleisterwerk wanden | Geen asbest | - |
| 2.1 Code: mm01 | Mengmonster | - |

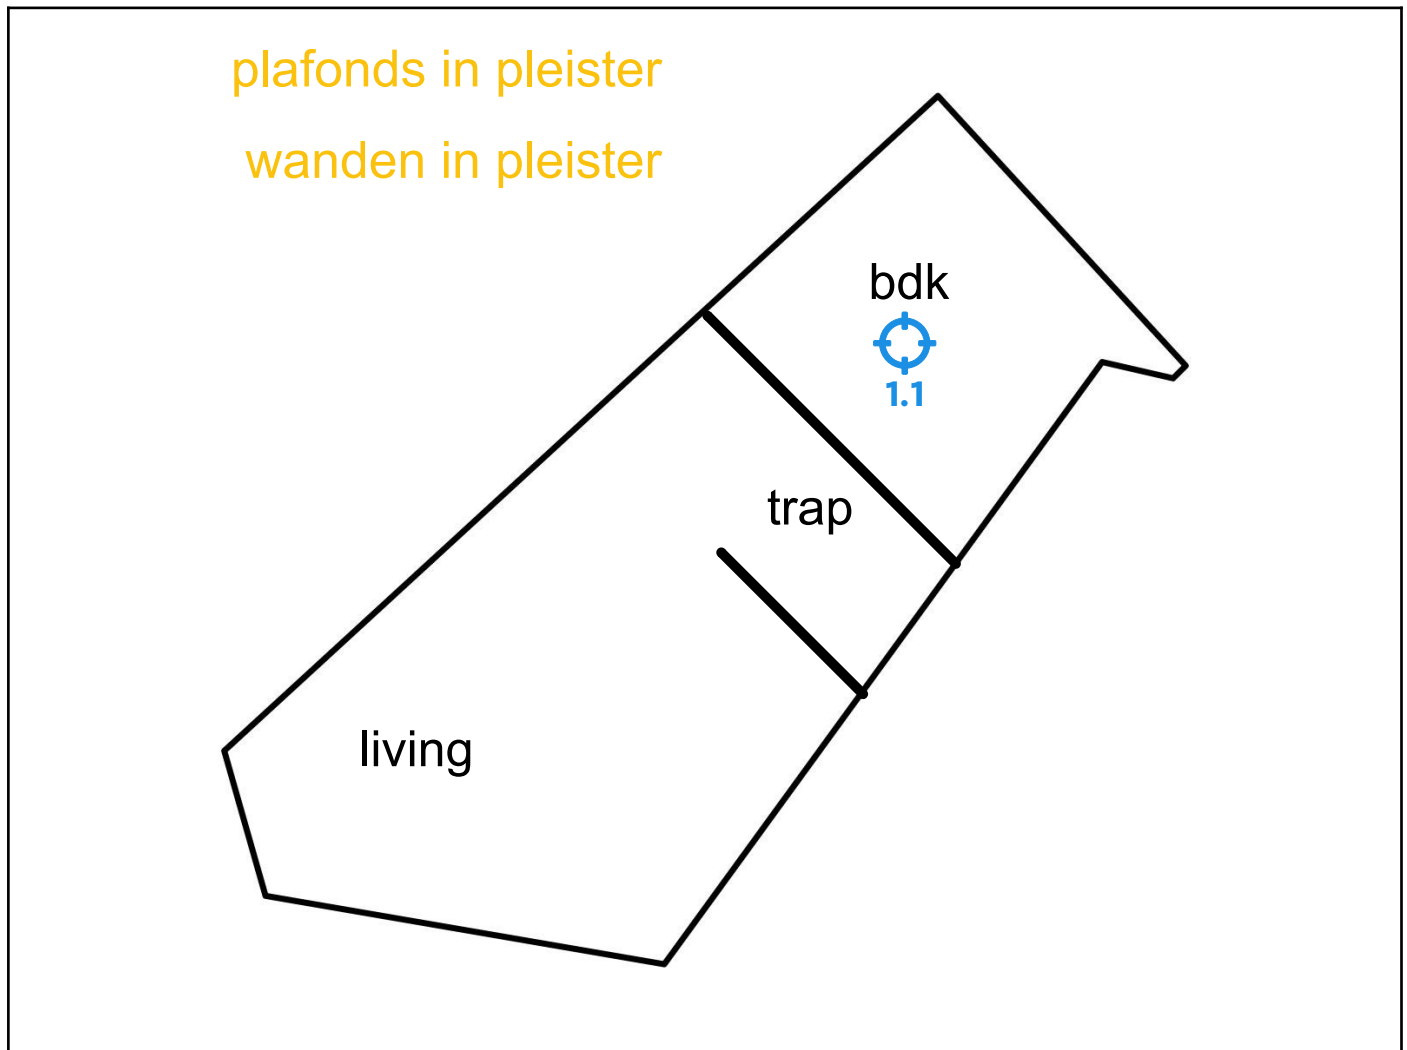
## Plan 1.2: Hoofdgebouw plan 1e

| Beschrijving | Type | Actie |
|---|---|---|
| 1. 2. pleisterwerk plafond | Geen asbest | - |
| 1.1 Code: mm02 | Mengmonster | - |
| 2. 1. pleisterwerk wanden | Geen asbest | - |

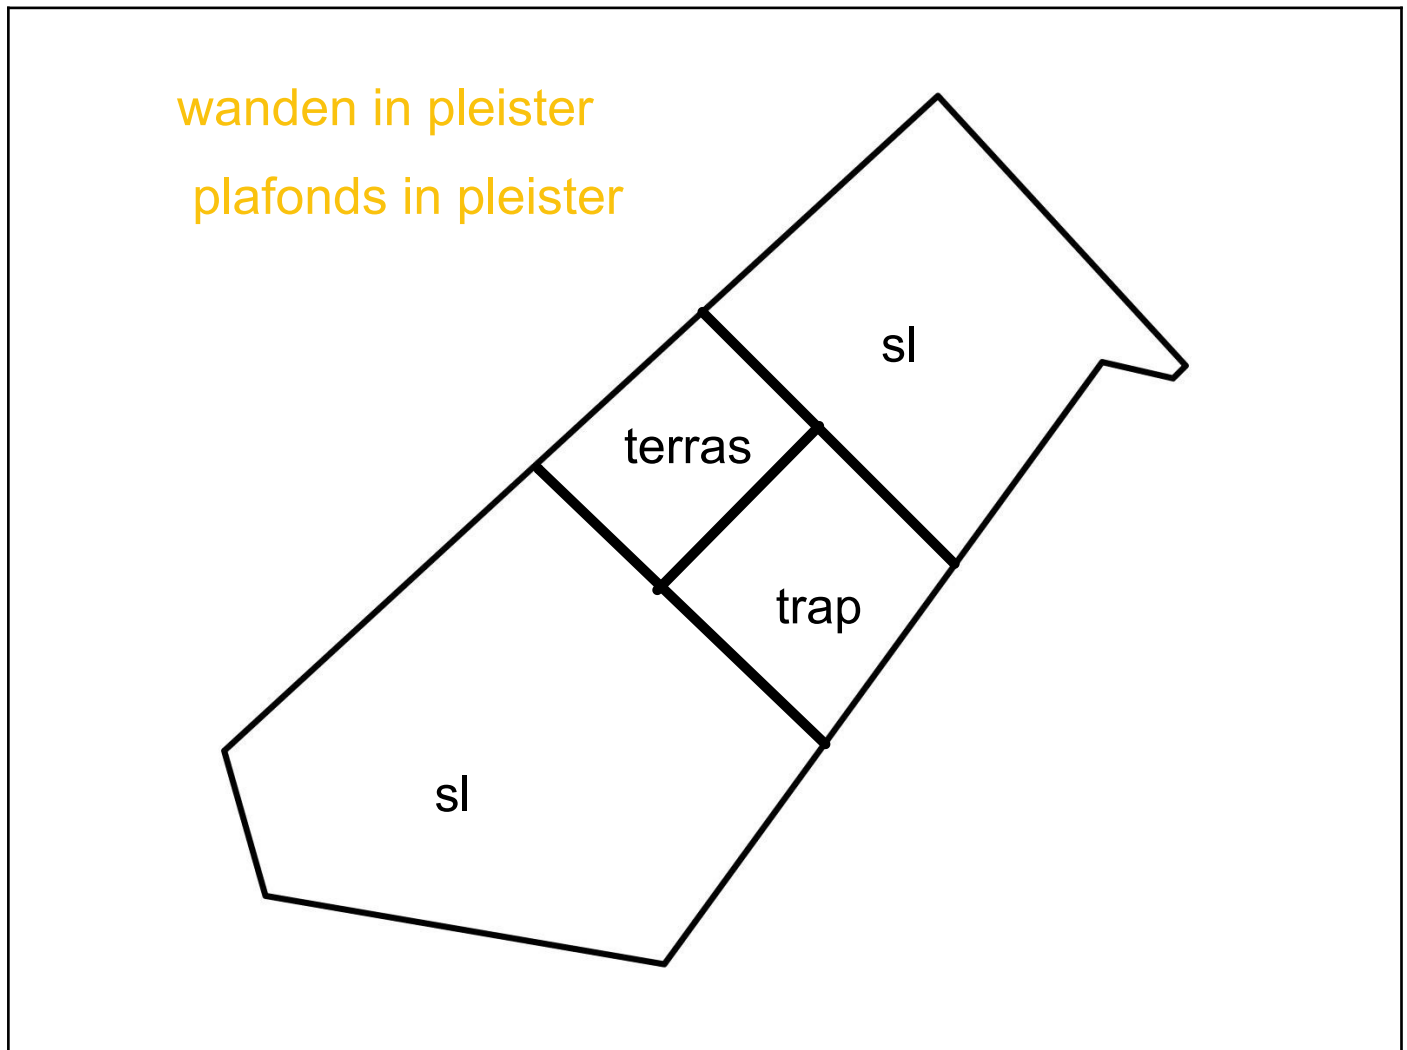
## Plan 1.3: Hoofdgebouw plan 2e

| Beschrijving | Type | Actie |
|---|---|---|
| 1. 2. pleisterwerk plafond | Geen asbest | - |
| 2. 1. pleisterwerk wanden | Geen asbest | - |

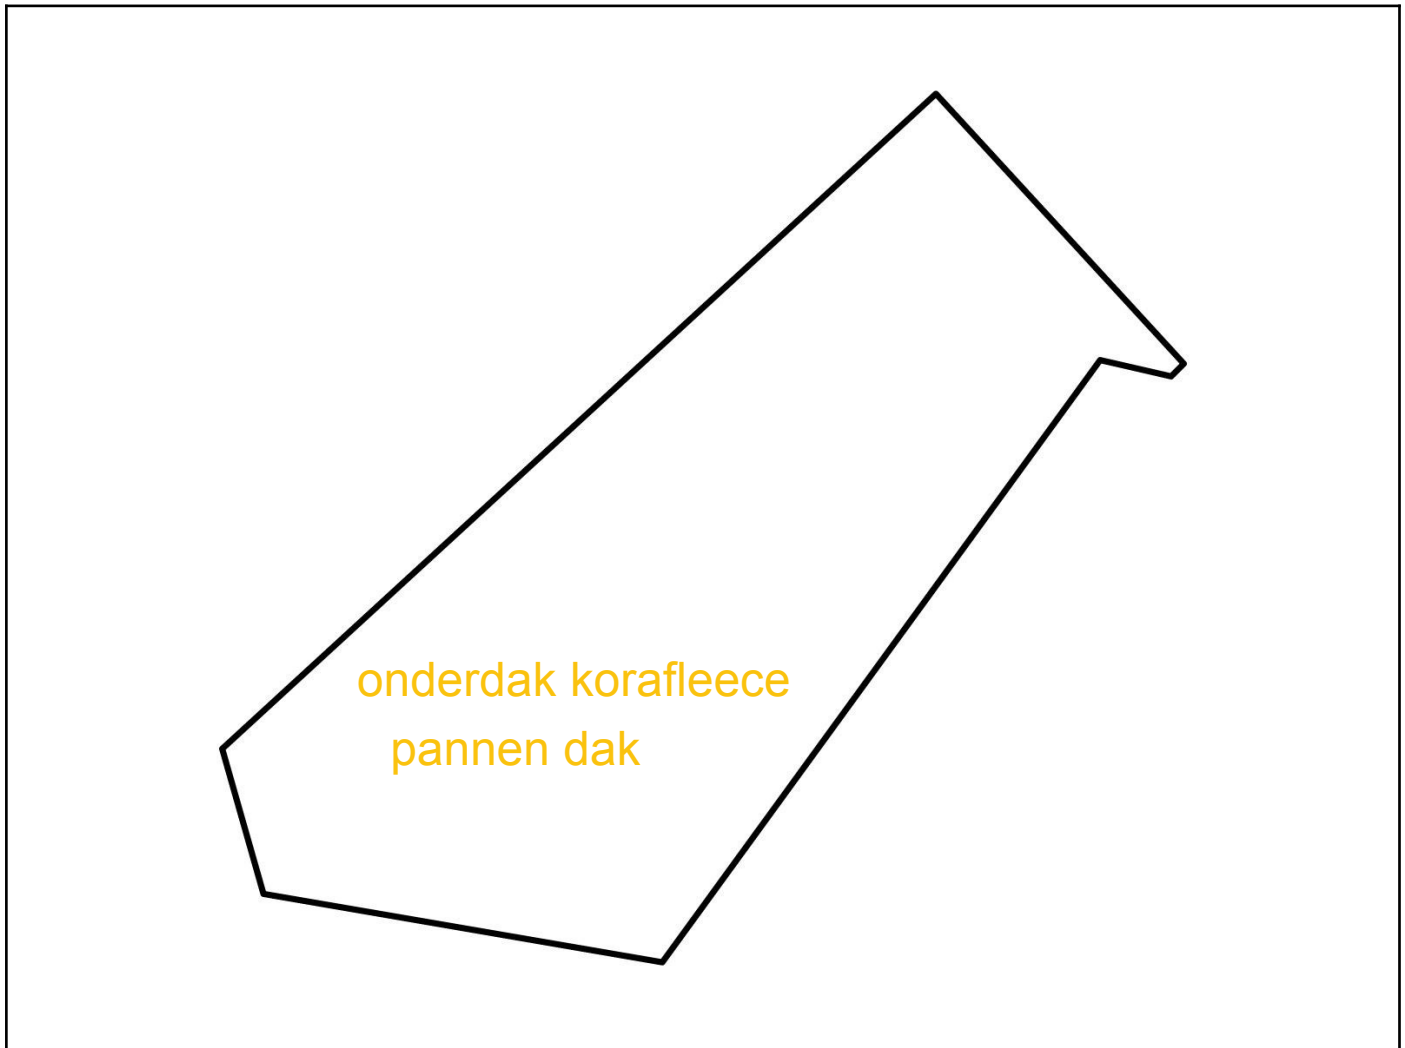
## Plan 1.4: Hoofdgebouw plan dak

| Beschrijving | Type | Actie |
|---|---|---|
| 3. 92. Onderdak type: niet asbest verdacht | Overige ruimte of materiaal | - |
| 4. 3. Dak type: niet asbest verdacht | Overige ruimte of materiaal | - |

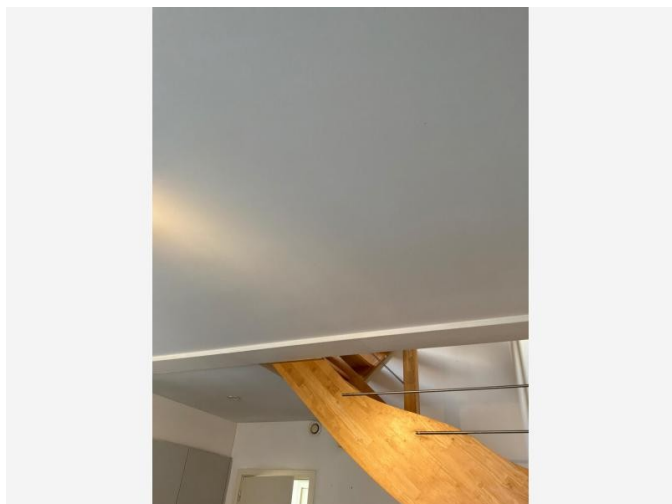
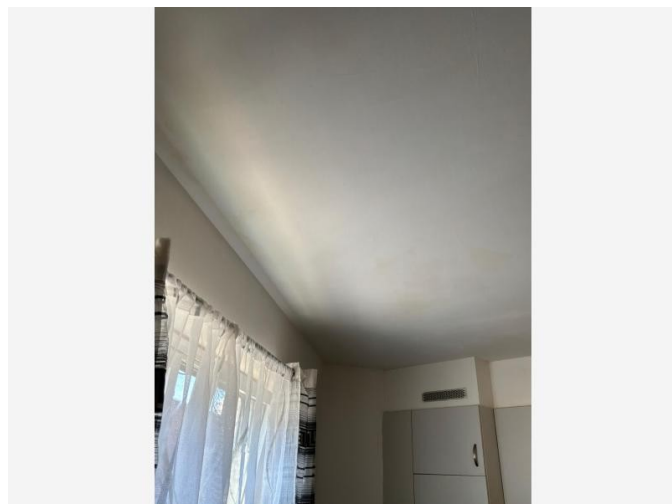
## Fiche 1: 2. pleisterwerk plafond

Geen asbest

| # | Type | Referentie | Resultaat |
|---|---|---|---|
| 1.1 | Mengmonster | mm02 | Geen asbest |

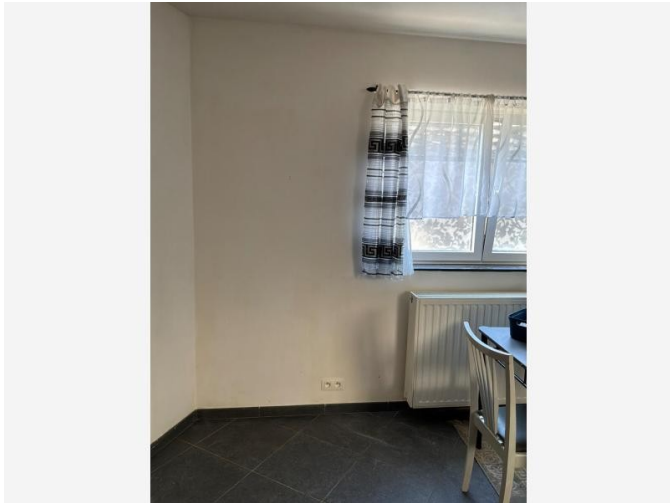
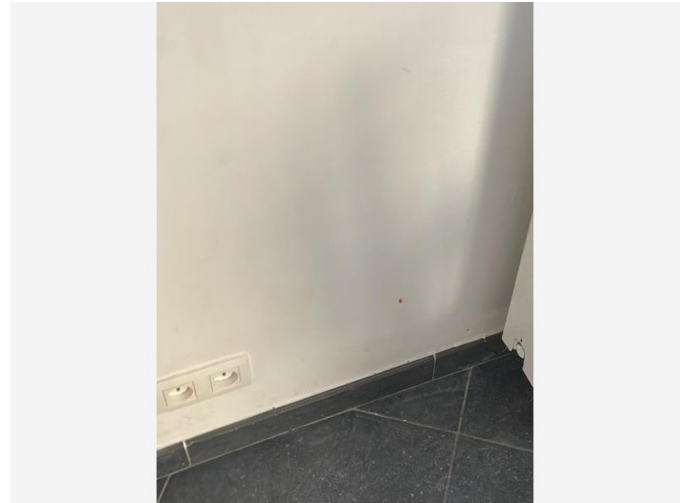
## Fiche 2: 1. pleisterwerk wanden

Geen asbest

| # | Type | Referentie | Resultaat |
|---|---|---|---|
| 2.1 | Mengmonster | mm01 | Geen asbest |

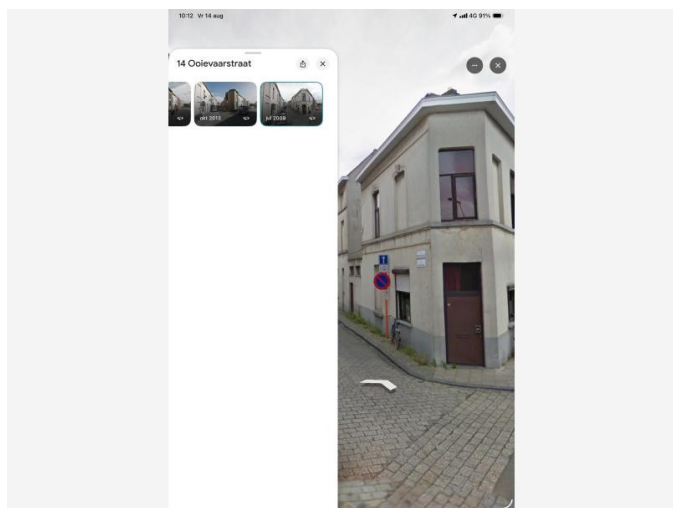
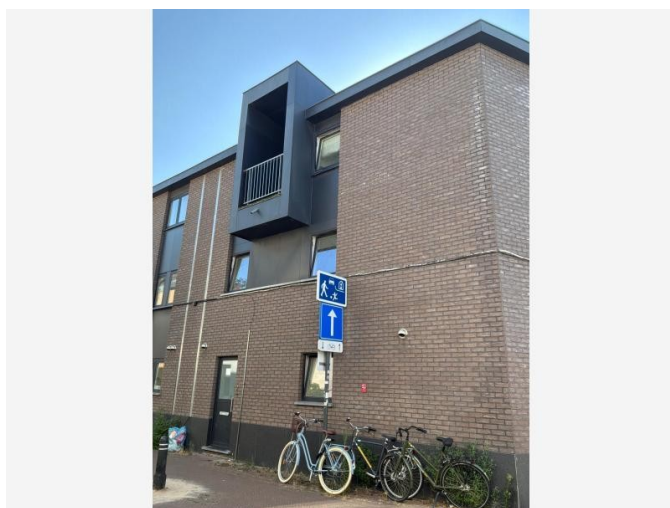
### Fiche 3: 92. Onderdak type: niet asbest verdacht

| Beschrijving | Notitie | Terug te vinden op plannen |
|---|---|---|
| Fiche 3: 92. Onderdak type: niet asbest verdacht | Dit onderdak type is niet asbest verdacht. (Deze zijn steekproefsgewijs vastgesteld en kunnen, indien de vastelling dit niet toeliet, geen uitspraak doen over het volledige onderdak. ) | Plan 1.4: Hoofdgebouw plan dak |

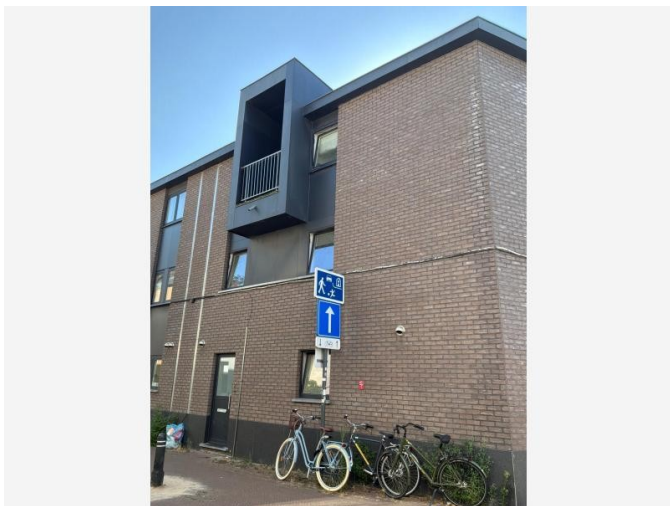
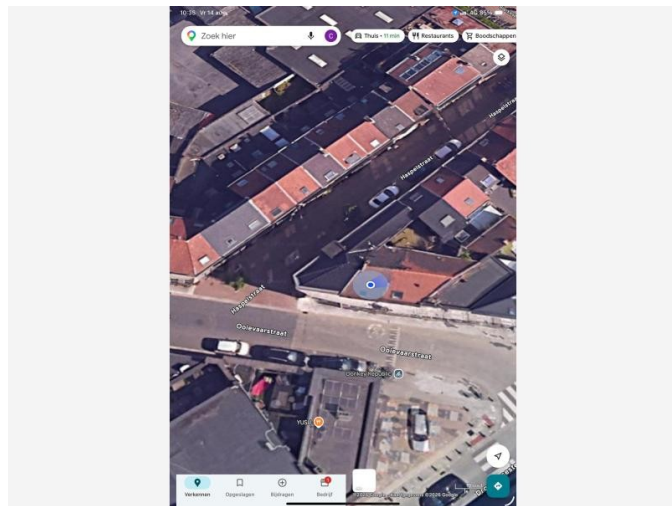
## Fiche 4: 3. Dak type: niet asbest verdacht

| Beschrijving | Notitie | Terug te vinden op plannen |
|---|---|---|
| Fiche 4: 3. Dak type: niet asbest verdacht | Dit dak type is niet asbest verdacht. | Plan 1.4: Hoofdgebouw plan dak |

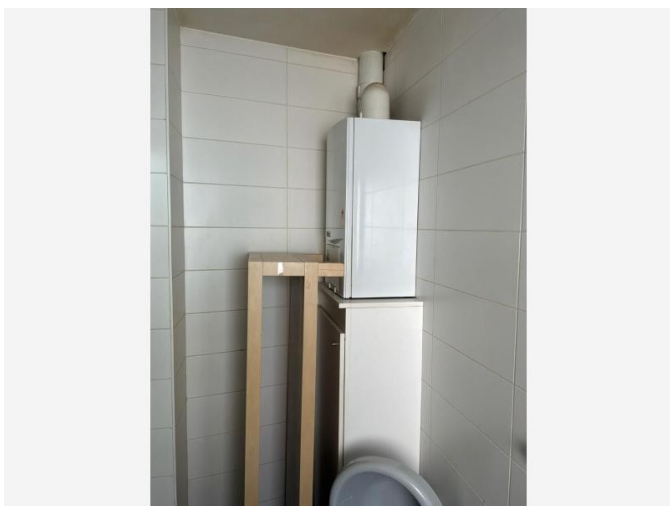
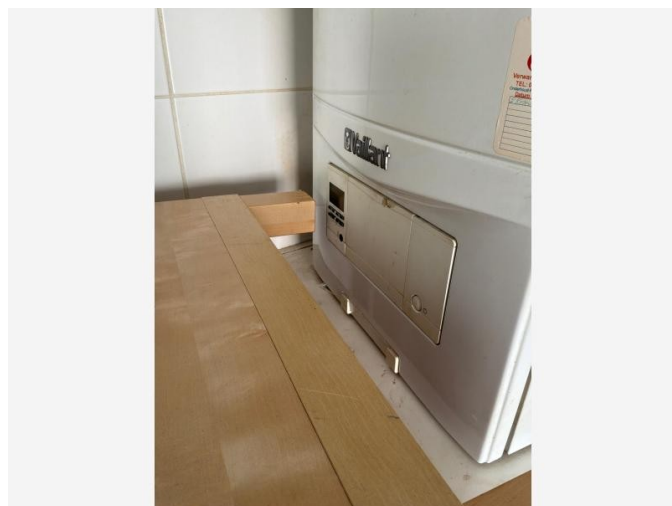
## Fiche 5: 7. Ketel: Geen asbest verdachte pakkingen waarneembaar

| Beschrijving | Notitie | Terug te vinden op plannen |
|---|---|---|
| Fiche 5: 7. Ketel: Geen asbest verdachte pakkingen waarneembaar | Aan de ketel zijn geen asbest verdachte pakkingen waar te nemen. Indien de ketel een bouwjaar van voor 2001 heeft kunnen er zich mogelijks binnen in de ketel nog asbest verdachte pakkingen bevinden. | - |

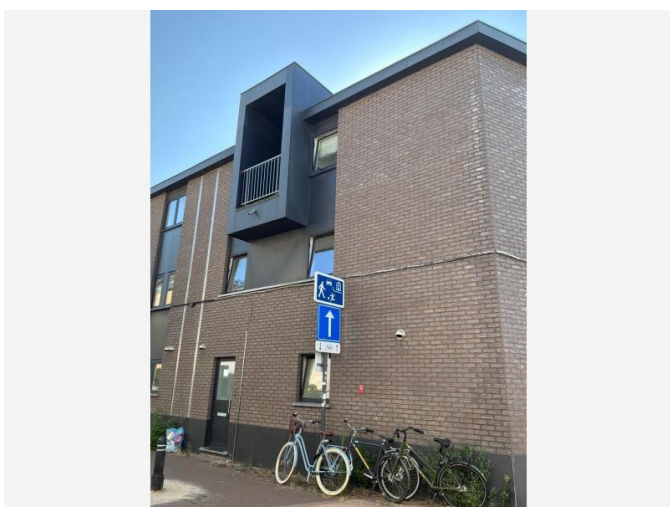
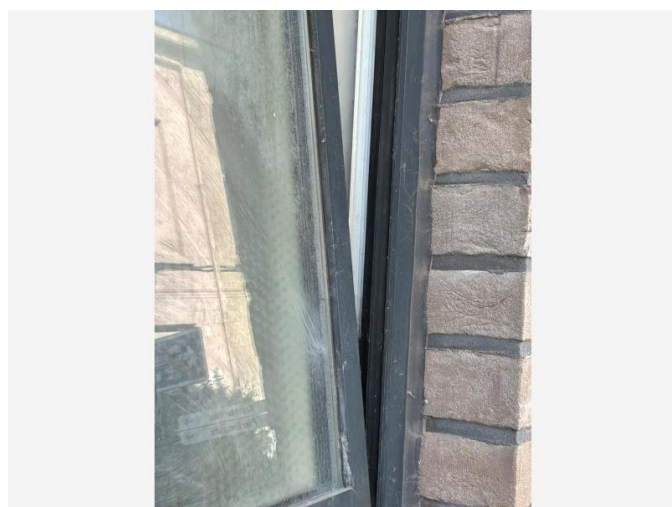
## Fiche 6: 4. mastiek type: niet asbest verdacht

| Beschrijving | Notitie | Terug te vinden op plannen |
|---|---|---|
| Fiche 6: 4. mastiek type: niet asbest verdacht | Aanwezig in alle ramen, buiten de andere aangeduide types.<br><br>Dit type mastiek is niet asbest verdacht | - |

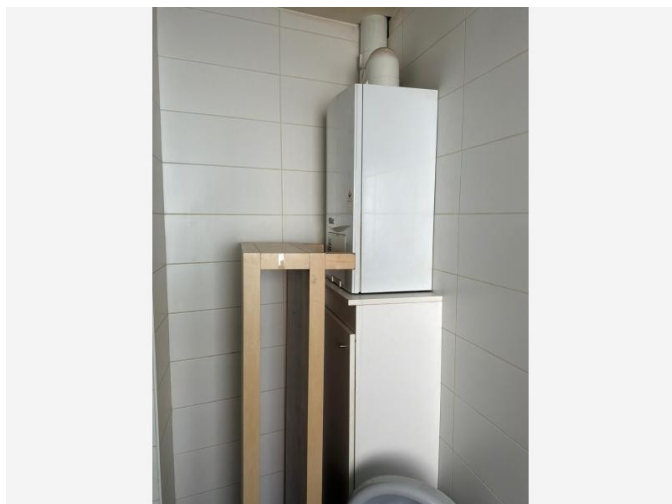
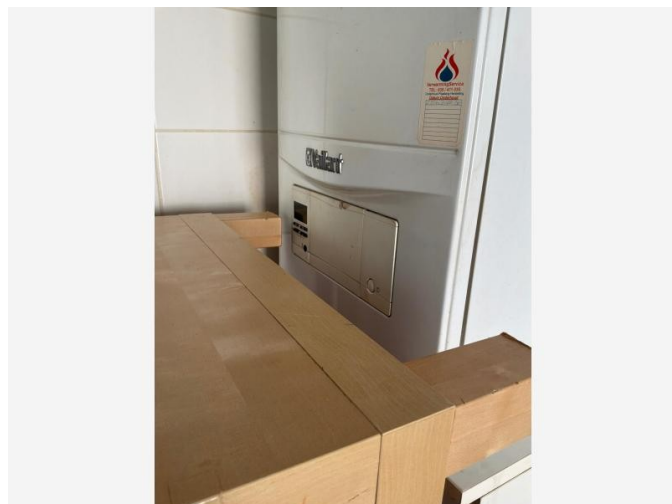
### Fiche 8: 8. buisisolatie verwarmingsbuizen: niet aanwezig

| Beschrijving | Notitie | Terug te vinden op plannen |
|---|---|---|
| Fiche 8: 8. buisisolatie verwarmingsbuizen: niet aanwezig | Deze toepassing is niet asbest verdacht. | - |
