# Asbestinventarisat attest

Sint-Hubertstraat 154, 9800 Deinze

Attestnummer : 20260801-000074.000

Uitgegeven op : 01.08.2026

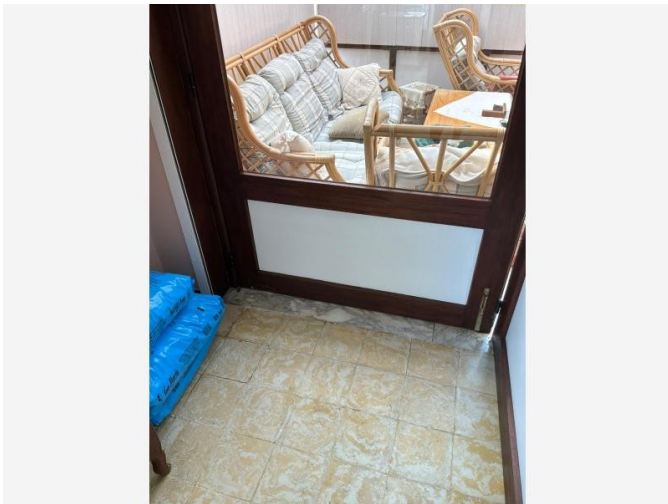
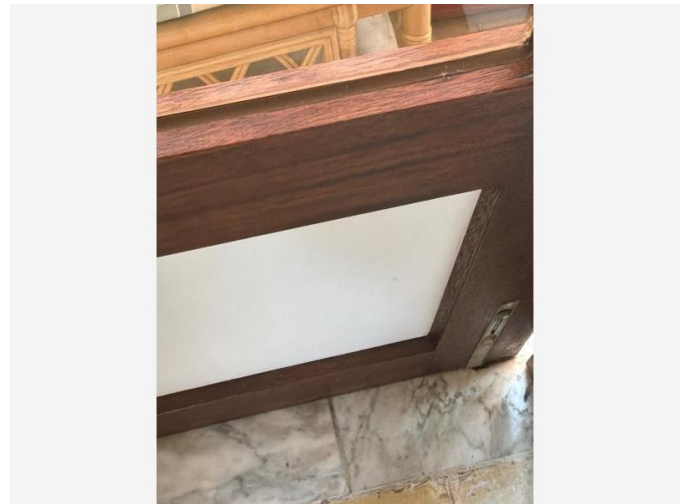
| Eindbeoordeling materiaalrisico | Verhoogd materiaalrisico en/of verhoogde kans op vezelvrijgave |

| Gebondenheid | Categorie 1: hechtgebonden in oorsprong |
| Asbestsoort (vezeltype) | Crocidoliet aanwezig |
| Asbestconcentratie | Laag (< 50%) |
| Afschermingsgraad van het gehele materiaal | Geheel of deels vrij aan de binnenlucht, maar geen contact met binnenluchtstromen |
| Toestand van het materiaal | Licht beschadigd, licht verweerd. Intacte calciumsilicaatplaat of materiaal met categorie 3-gebondenheid |

| Beschrijving | inlegpaneel type glasal |
| Asbestmateriaal | Plaat, paneel, tablet - Geëmailleerd, type Glasal |
| Hoeveelheid (oppervlakte - dikte - aantal) | <ul style="list-style-type: none"> <li>• 2,00 m<sup>2</sup> - 0,30 cm - 1 stuk</li> </ul> |

Verwijderen

- Zorg voor een veilig beheer. Vermijd het beschadigen van het asbestmateriaal. Controleer de toestand jaarlijks op wijzigingen.
- Hemelwater dat afspoelt van asbestcement daken of gevels kan asbestdeeltjes bevatten. Gebruik het enkel voor gesloten circuits (bv. spoelen toiletten). Reinig na het vervangen van het dak of de gevel de dakgoten en regenwaterput of -ton om asbesthoudend sediment of slib te verwijderen
- Voer bijkomende staalname(s) uit.

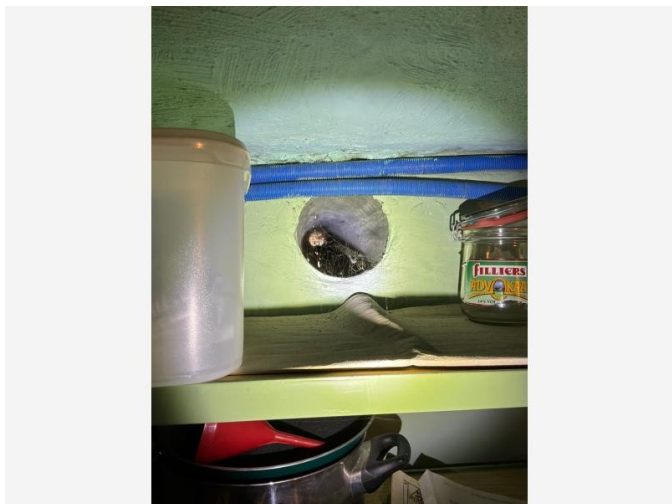
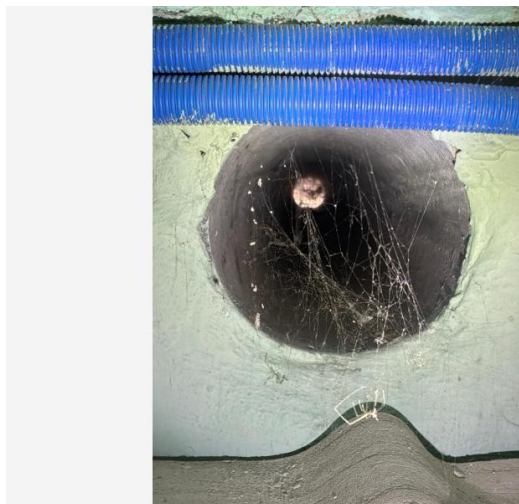
| Eindbeoordeling materiaalrisico | Verhoogd materiaalrisico en/of verhoogde kans op vezelvrijgave |

| Gebondenheid | Categorie 1: hechtgebonden in oorsprong |
| Asbestsoort (vezeltype) | Crocidoliet aanwezig |
| Afschermingsgraad van het gehele materiaal | Geheel of deels vrij aan binnenluchtstromen |
| Toestand van het materiaal | Licht beschadigd, licht verweerd. Intacte calciumsilicaatplaat of materiaal met categorie 3-gebondenheid |

| Beschrijving | Asbest cement verluchttingsbuis |
| Asbestmateriaal | Buis, koker, leiding, pijp, doorvoer |
| Opmerking | <p>Geschatte hoeveelheid.</p> <p>Positie buis maakt staalname niet mogelijk.</p> |

Maatregelen nemen

- Zorg voor een veilig beheer. Vermijd het beschadigen van het asbestmateriaal. Controleer de toestand jaarlijks op wijzigingen.
- Zorg voor een veilig beheer en verwijder dit asbestmateriaal wanneer het bij werken eenvoudig bereikbaar wordt. Controleer de toestand jaarlijks op wijzigingen.
- Voer bijkomende staalname(s) uit.

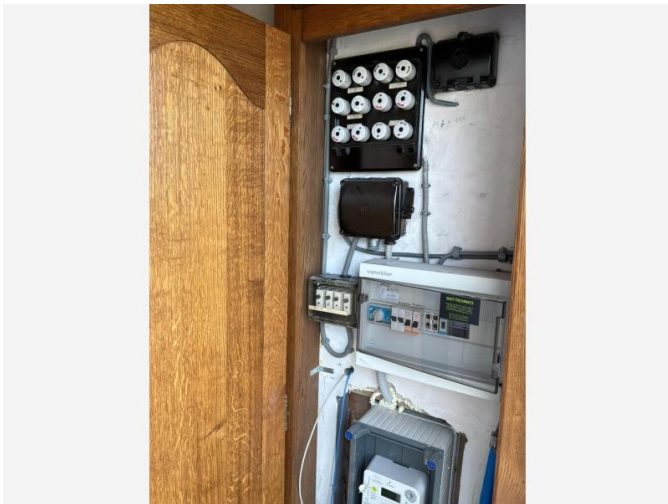
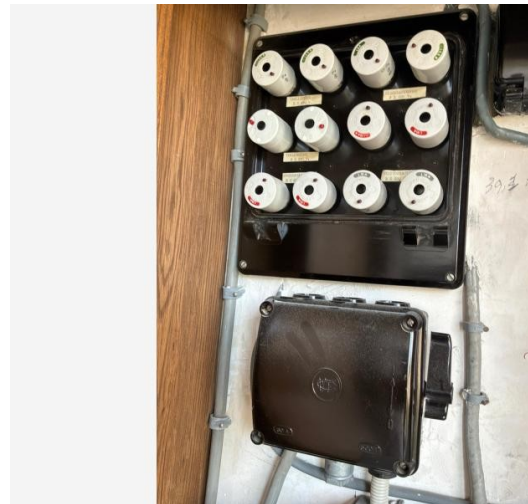
| Eindbeoordeling materiaalrisico | Zeer laag materiaalrisico en/of zeer lage kans op vezelvrijgave |

| Gebondenheid | Categorie 1: hechtgebonden in oorsprong |
| Asbestsoort (vezeltype) | Crocidoliet aanwezig |
| Afschermingsgraad van het gehele materiaal | Stootvaste afscherming of omkasting |
| Toestand van het materiaal | Licht beschadigd, licht verweerd. Intacte calciumsilicaatplaat of materiaal met categorie 3-gebondenheid |

| Beschrijving | bakeliet zekeringkast |
| Asbestmateriaal | Plaat, paneel, tablet - Type Bakeliet |

Zorgvuldig beheren

- Zorg voor een veilig beheer. Vermijd het beschadigen van het asbestmateriaal. Controleer de toestand jaarlijks op wijzigingen.
- Voer bijkomende staalname(s) uit.

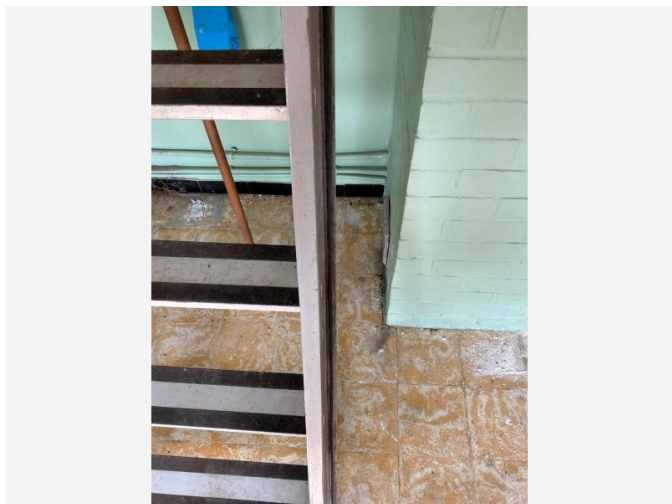
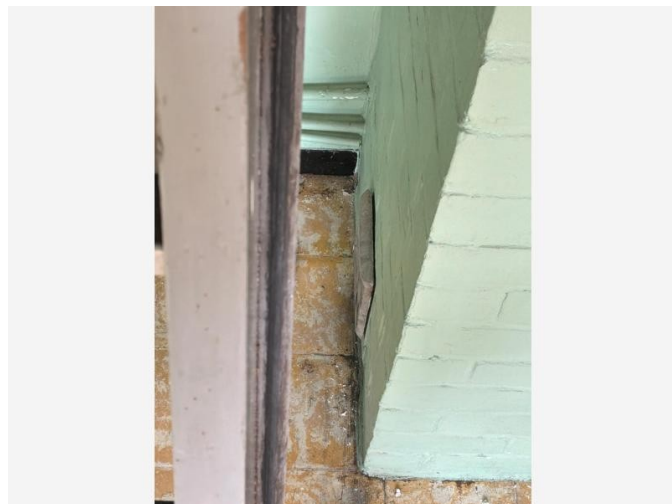
| Opmerking | Geschatte hoeveelheid |

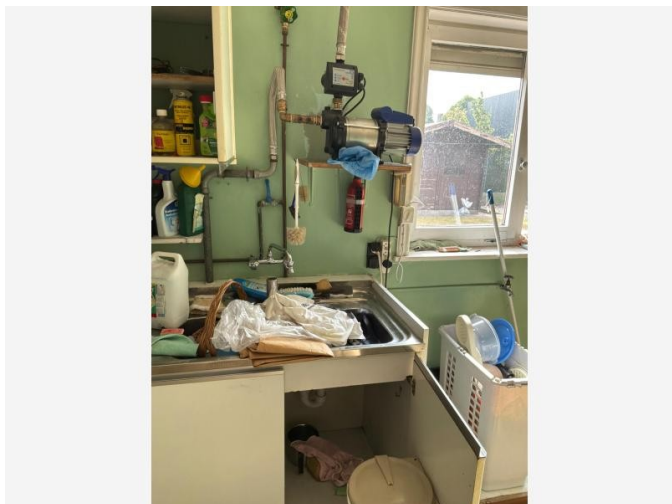
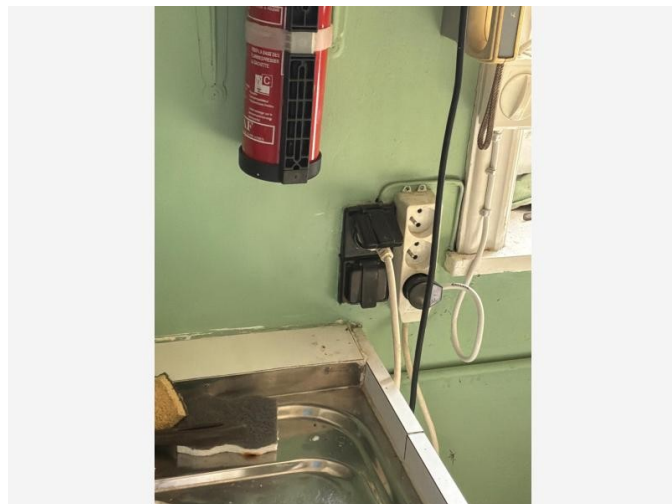
| Identificatiemethode | De asbestdeskundige beoordeelt het materiaal als asbestverdacht en dus asbesthoudend, en dit zonder monstername.<br><br>Motivatie: De monstername brengt andere schade aan dan schade die inherent is aan de monstername. |
| Opmerking | Geschatte hoeveelheid<br><br>Betreft verschillende toepassingen in bakeliet |

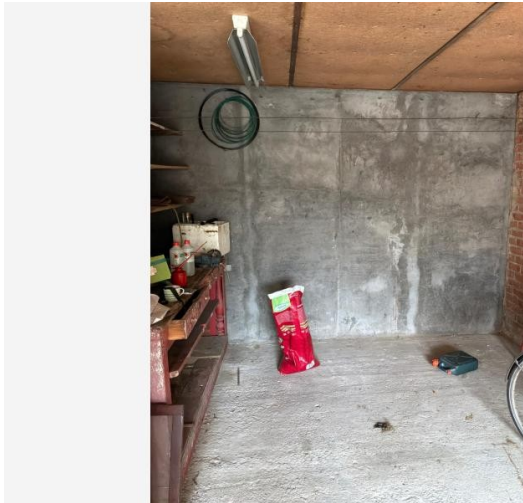
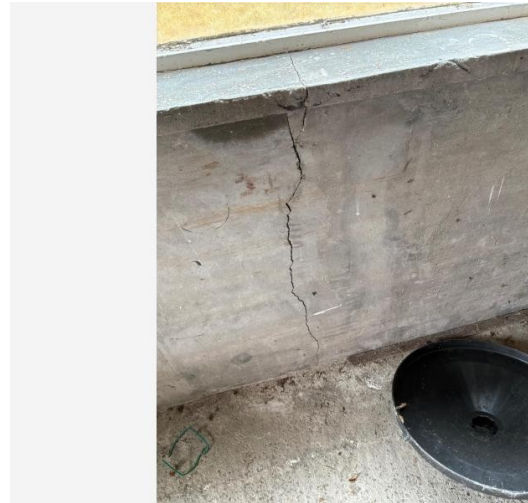
## Fiche 10: 94. cementering wand

Geen asbest

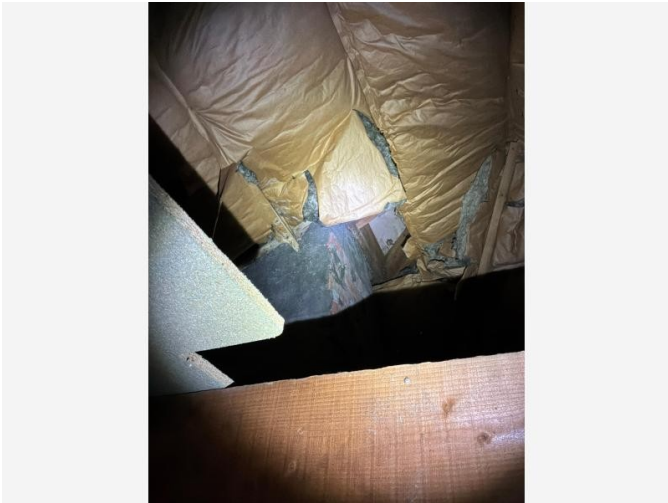
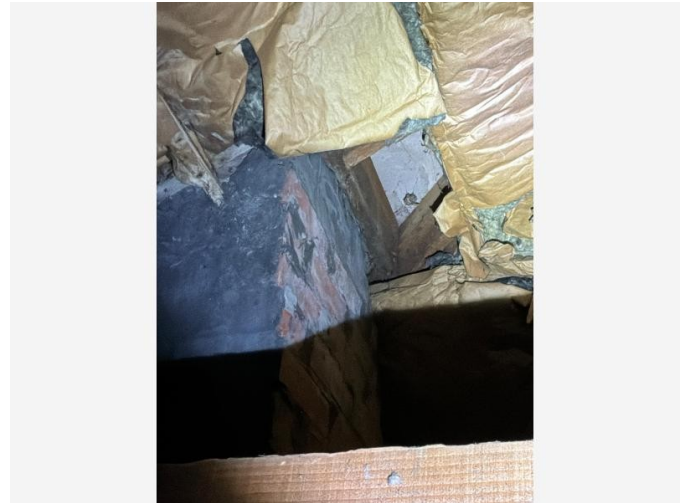
## Fiche 11: menuiserie onderdak

Geen asbest

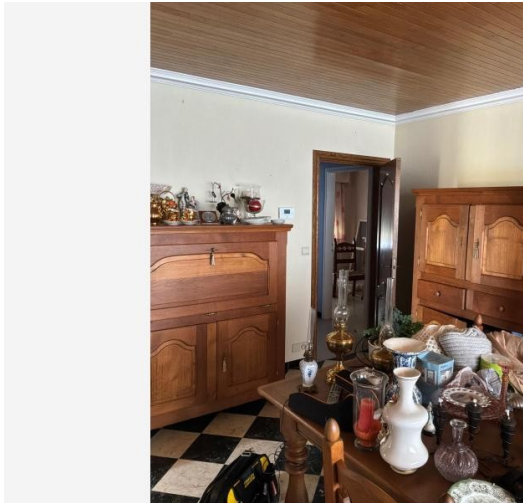
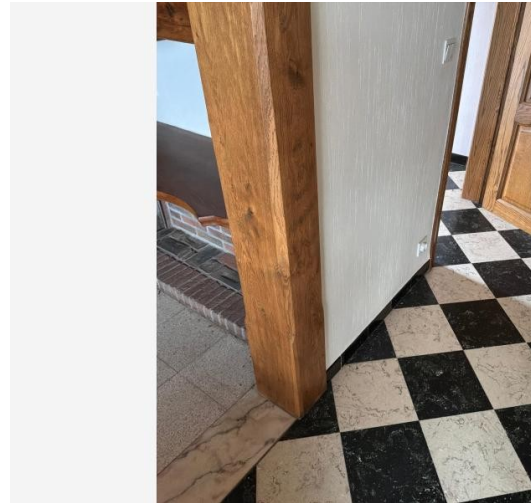
## Fiche 12: 1. pleisterwerk wanden

Geen asbest

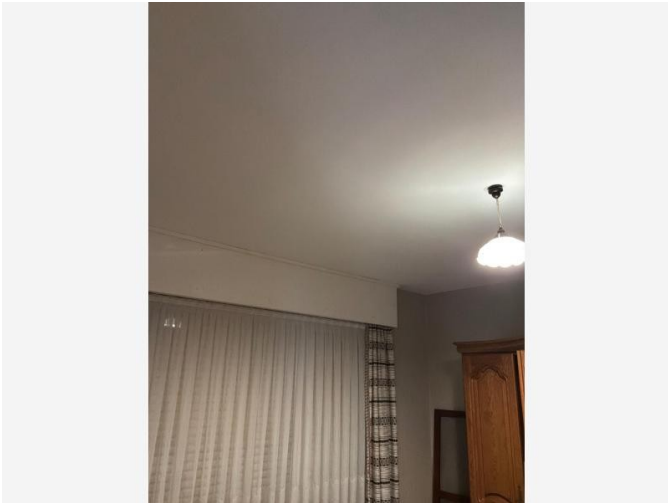
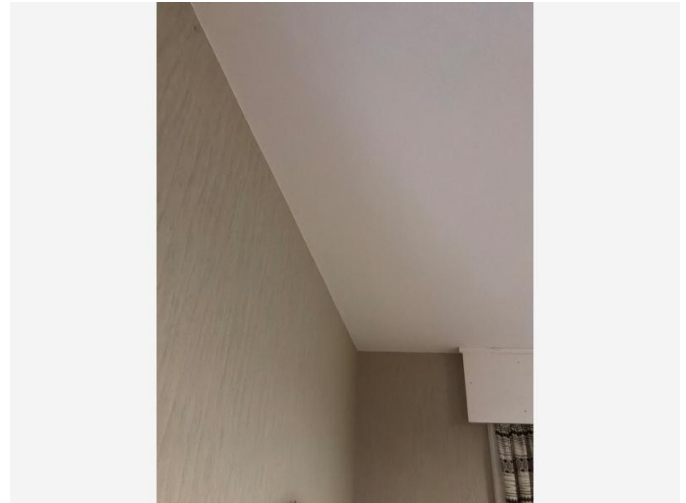
## Fiche 13: 2. pleisterwerk plafond

Geen asbest

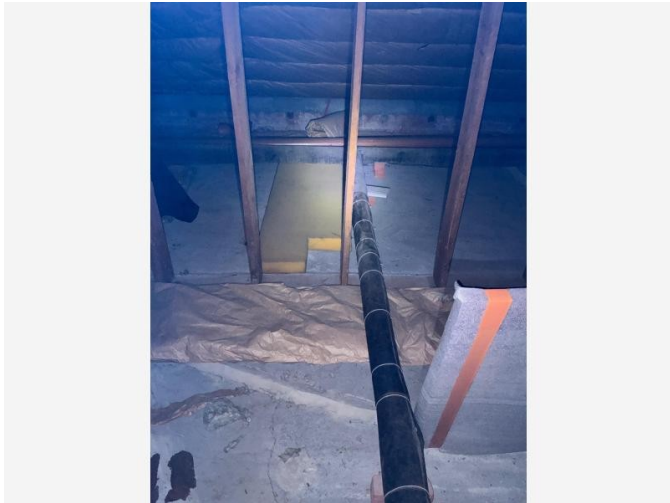
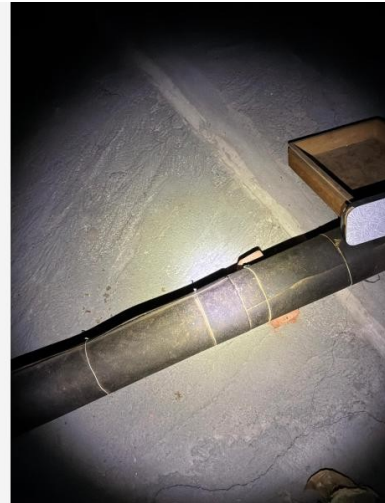
| Opmerking | GESchatte heoveelheid. Er kan enkel een uitspraak gedaan worden over de bovenste laag. Mogelijks bevinden er zich nog enkele lagen onder de toplaag. |

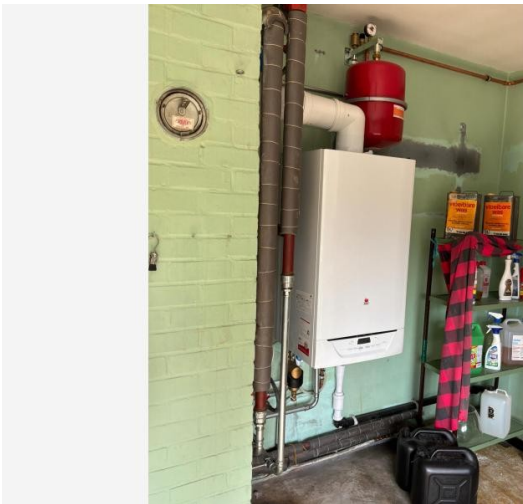
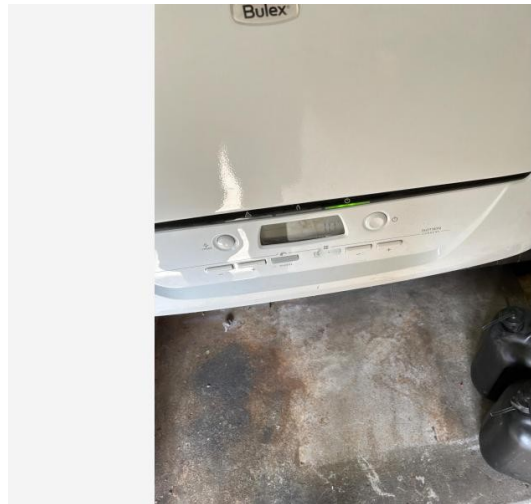
## Fiche 18: 7. Ketel: Geen asbest verdachte pakkingen waarneembaar

| Beschrijving | Notitie | Terug te vinden op plannen |
|---|---|---|
| Fiche 18: 7. Ketel: Geen asbest verdachte pakkingen waarneembaar | Aan de ketel zijn geen asbest verdachte pakkingen waar te nemen. Indien de ketel een bouwjaar van voor 2001 heeft kunnen er zich mogelijks binnen in de ketel nog asbest verdachte pakkingen bevinden. | Plan 1.2: GvI |
