Asbestinventarisatetest

Scheeplosserstraat 132, 9000 Gent

Attestnummer : 20260604-000115.000

Niet-asbestveilig

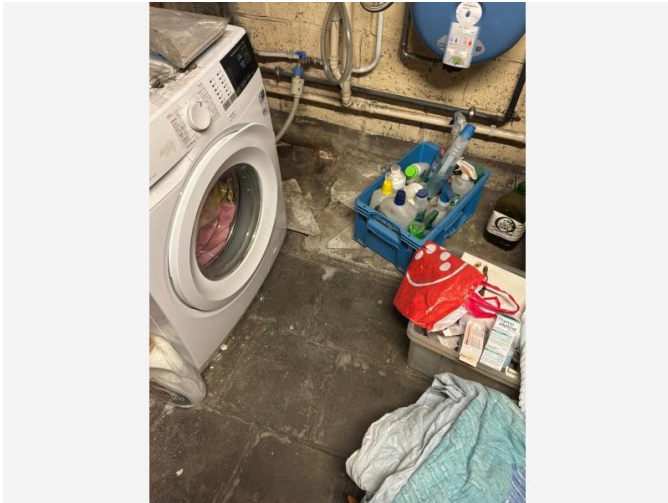
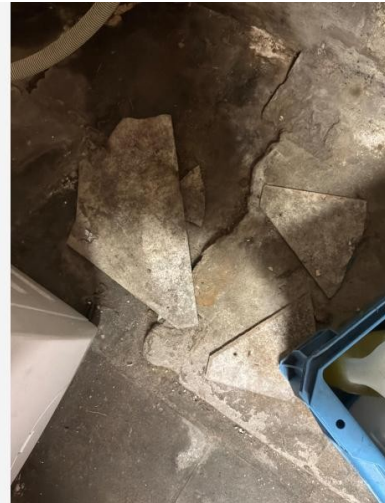
Dringend verwijderen

Beschrijving	asbestafval in de garage
Type afvalstof	Betreft stock-voorraad of gedemonteerde asbestmaterialen
Aanwezige resten	Geen resten aanwezig
Omgeving	Buiten
Primaire drager	Vloer
Asbestmaterialen	<ul style="list-style-type: none">• Dak- en gevelbekleding - Lei, shingle
Bindmiddel van asbestmateriaal	Cement
Gebondenheid op basis van bindmiddel	Hecht
Hoeveelheid (gewicht - aantal)	<ul style="list-style-type: none">• 5,00 kg - 1 stuk
Totaal gewicht	5,00 kg
Eenvoudig bereikbaar	Ja
Identificatiemethode	De asbestdeskundige beoordeelt het materiaal als asbestverdacht en dus asbesthoudend, en dit zonder monstername.

- Verwijder het asbestafval.

- Eenvoudige handelingen: mag via doe-het-zelf of door werknemer(s) met opleidingsattest eenvoudige handelingen
De toepassing is reed gedemonteerd en dus eenvoudig te verwijderen zonder kans op contaminaties.

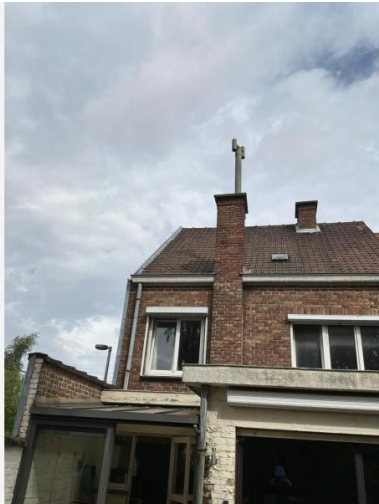
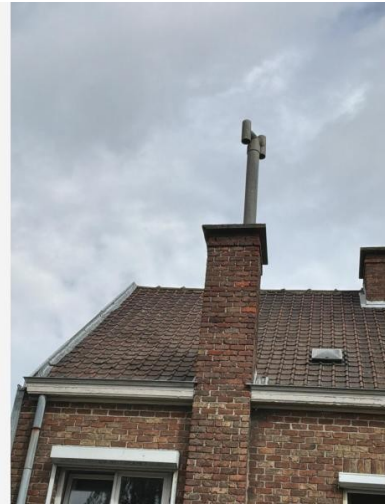
Dringend verwijderen

Eindbeoordeling materiaalrisico	Hoog materiaalrisico en/of hoge kans op vezelvrijgave
---------------------------------	---

Gebondenheid	Categorie 1: hechtgebonden in oorsprong
Asbestsoort (vezeltype)	Crocidoliet aanwezig
Asbestconcentratie	Laag (< 50%)
Afschermingsgraad van het gehele materiaal	Geheel of deels vrij aan binnenluchtstromen
Toestand van het materiaal	Matig beschadigd, matig verweerd

Beschrijving	Asbest cement rookgaskanaal
Omgeving	Buiten
Primaire drager	HVAC infrastructuur en uitrusting
Asbestmateriaal	Rookgaskanaal
Bindmiddel van asbestmateriaal	Cement
Gebondenheid op basis van bindmiddel	Hecht
Hoeveelheid (lengte - omtrek - dikte - aantal)	<ul style="list-style-type: none">• 2,00 m - 30,00 cm - 1,00 cm - 1 stuk
Totaal volume	0,006 m ³
Eenvoudig bereikbaar	Ja
Bevestigingswijze	<ul style="list-style-type: none">• Geklemd
Identificatiemethode	<p>De asbestdeskundige beoordeelt het materiaal als asbestverdacht en dus asbesthoudend, en dit zonder monstername.</p> <p>Motivatie: Er is een onderzoeksbeperking die monstername verhindert; De ruimte of het materiaal bevindt zich hoger dan 3,5 meter vanaf een vaste ondergrond.</p>
Destructieve handeling voor identificatie	Nee
Opmerking	Geschatte hoeveelheid

- Zorg voor een veilig beheer. Vermijd het beschadigen van het asbestmateriaal. Controleer de toestand jaarlijks op wijzigingen.
- Voer bijkomende staalname(s) uit.

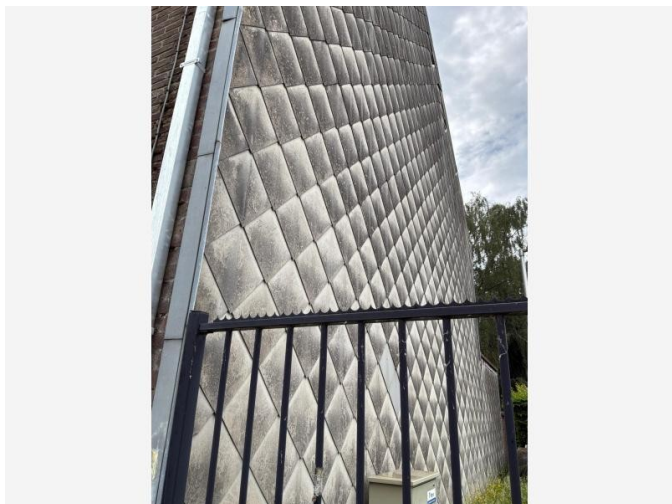
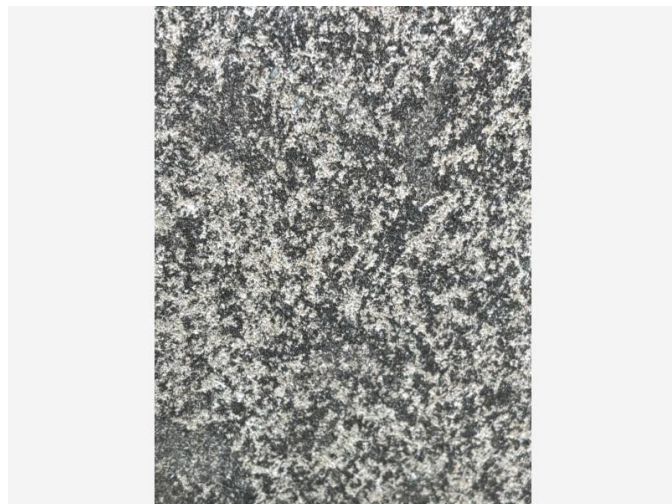
Verwijderen

Eindbeoordeling materiaalrisico	Verhoogd materiaalrisico en/of verhoogde kans op vezelvrijgave
---------------------------------	--

Gebondenheid	Categorie 1: hechtgebonden in oorsprong
Asbestsoort (vezeltype)	Crocidoliet aanwezig
Asbestconcentratie	Laag (< 50%)
Afschermingsgraad van het gehele materiaal	Geheel of deels vrij aan de buitenlucht, maar geen contact met binnenlucht
Toestand van het materiaal	Matig beschadigd, matig verweerd

Beschrijving	Leien gevel
Omgeving	Buiten
Primaire drager	Wand buitenschil
Asbestmateriaal	Dak- en gevelbekleding - Lei, shingle
Bindmiddel van asbestmateriaal	Cement
Gebondenheid op basis van bindmiddel	Hecht
Hoeveelheid (oppervlakte - aantal)	<ul style="list-style-type: none">• 25,00 m² - 1 stuk
Totale oppervlakte	25,00 m ²
Eenvoudig bereikbaar	Ja
Bevestigingswijze	<ul style="list-style-type: none">• Geklemd• Geschroefd• Genageld, geniet
Identificatiemethode	De asbestdeskundige beoordeelt het materiaal als asbesthoudend, en dit zonder monsternamen.
Destructieve handeling voor identificatie	Nee
Opmerking	Geschatte hoeveelheid, vezels met blote oog zichtbaar

- Zorg voor een veilig beheer. Vermijd het beschadigen van het asbestmateriaal. Controleer de toestand jaarlijks op wijzigingen.
- Verwijder dit asbestmateriaal zo snel mogelijk. Volg de toestand goed op.
- Hemelwater dat afspoelt van asbestcement daken of gevels kan asbestdeeltjes bevatten. Gebruik het enkel voor gesloten circuits (bv. spoelen toiletten). Reinig na het vervangen van het dak of de gevel de dakgoten en regenwaterput of -ton om asbesthoudend sediment of slib te verwijderen
- Voer bijkomende staalname(s) uit.

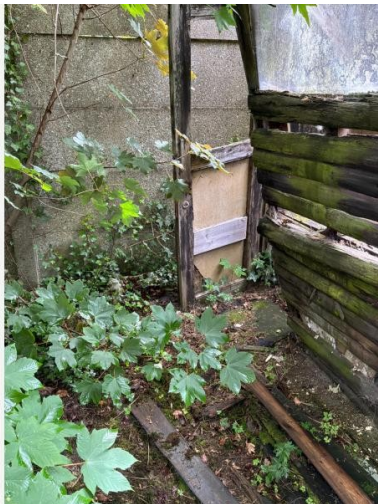
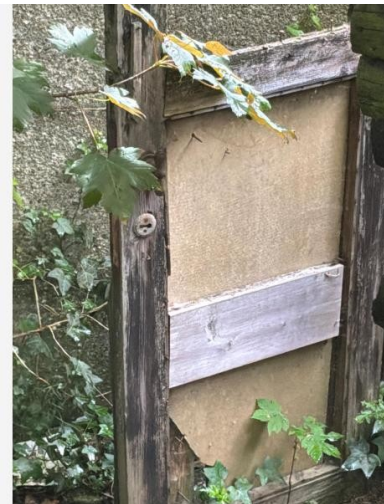
Verwijderen

Eindbeoordeling materiaalrisico	Verhoogd materiaalrisico en/of verhoogde kans op vezelvrijgave
---------------------------------	--

Gebondenheid	Categorie 1: hechtgebonden in oorsprong
Asbestsoort (vezeltype)	Crocidoliet aanwezig
Asbestconcentratie	Laag (< 50%)
Afschermingsgraad van het gehele materiaal	Geheel of deels vrij aan de binnenlucht, maar geen contact met binnenluchtstromen
Toestand van het materiaal	Licht beschadigd, licht verweerd. Intacte calciumsilicaatplaat of materiaal met categorie 3-gebondenheid

Beschrijving	inlegpaneel type glasal
Omgeving	Grenst aan binnen- en buitenlucht
Primaire drager	Wandopening verticaal (raam, deur, ...)
Asbestmateriaal	Plaat, paneel, tablet - Geëmailleerd, type Glasal
Bindmiddel van asbestmateriaal	Cement
Gebondenheid op basis van bindmiddel	Hecht
Hoeveelheid (oppervlakte - dikte - aantal)	<ul style="list-style-type: none">• 2,00 m² - 0,30 cm - 1 stuk
Totaal volume	0,006 m ³
Eenvoudig bereikbaar	Ja
Bevestigingswijze	<ul style="list-style-type: none">• Geklemd
Identificatiemethode	<p>De asbestdeskundige beoordeelt het materiaal als asbestverdacht en dus asbesthoudend, en dit zonder monstername.</p> <p>Motivatie: Er is een onderzoeksbeperking die monstername verhindert; De asbestdeskundige kan geen volledige risicobeoordeling uitvoeren van het materiaal.</p>
Destructieve handeling voor identificatie	Nee
Opmerking	Geschatte hoeveelheid.

- Zorg voor een veilig beheer. Vermijd het beschadigen van het asbestmateriaal. Controleer de toestand jaarlijks op wijzigingen.
- Hemelwater dat afspoelt van asbestcement daken of gevels kan asbestdeeltjes bevatten. Gebruik het enkel voor gesloten circuits (bv. spoelen toiletten). Reinig na het vervangen van het dak of de gevel de dakgoten en regenwaterput of -ton om asbesthoudend sediment of slib te verwijderen
- Voer bijkomende staalname(s) uit.

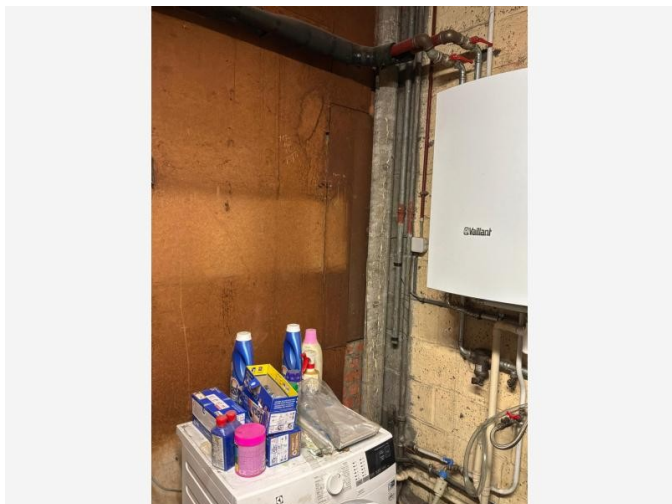
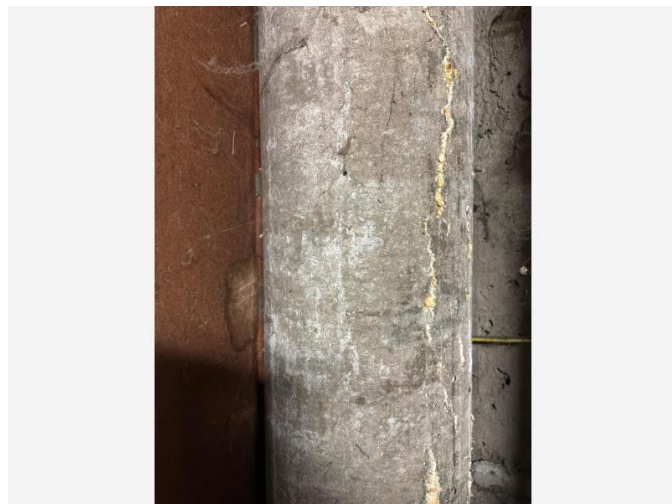
Maatregelen nemen

Eindbeoordeling materiaalrisico	Verhoogd materiaalrisico en/of verhoogde kans op vezelvrijgave
---------------------------------	--

Gebondenheid	Categorie 1: hechtgebonden in oorsprong
Asbestsoort (vezeltype)	Crocidoliet aanwezig
Asbestconcentratie	Laag (< 50%)
Afschermingsgraad van het gehele materiaal	Geheel of deels vrij aan binnenluchtstromen
Toestand van het materiaal	Licht beschadigd, licht verweerd. Intacte calciumsilicaatplaat of materiaal met categorie 3-gebondenheid

Beschrijving	Asbest cement afvoerbuīs
Omgeving	Binnen
Primaire drager	Schacht-koker (technisch)
Asbestmateriaal	Buis, koker, leiding, pijp, doorvoer
Bindmiddel van asbestmateriaal	Cement
Gebondenheid op basis van bindmiddel	Hecht
Hoeveelheid (lengte - omtrek - dikte - aantal)	<ul style="list-style-type: none">• 5,00 m - 150,00 cm - 1,00 cm - 1 stuk
Totaal volume	0,075 m ³
Eenvoudig bereikbaar	Nee <ul style="list-style-type: none">• Het asbestmateriaal is bedekt (uitgezonderd laag verf, coating, behang, kunststof, textiel) en het wegnemen van het bedekkende materiaal kan niet zonder het bedekkende materiaal te beschadigen.
Bevestigingswijze	<ul style="list-style-type: none">• Geklemd
Identificatiemethode	De asbestdeskundige beoordeelt het materiaal als asbesthoudend, en dit zonder monstername.
Destructieve handeling voor identificatie	Nee
Opmerking	Geschatte hoeveelheid

- Zorg voor een veilig beheer. Vermijd het beschadigen van het asbestmateriaal. Controleer de toestand jaarlijks op wijzigingen.
- Zorg voor een veilig beheer en verwijder dit asbestmateriaal wanneer het bij werken eenvoudig bereikbaar wordt. Controleer de toestand jaarlijks op wijzigingen.
- Voer bijkomende staalname(s) uit.

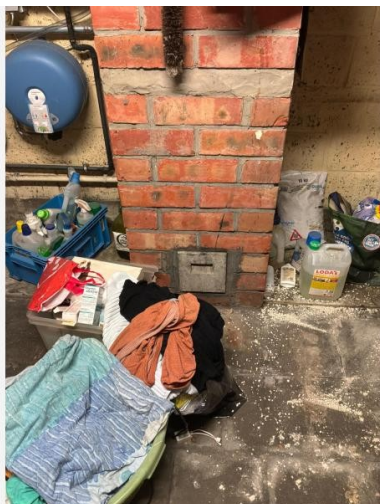
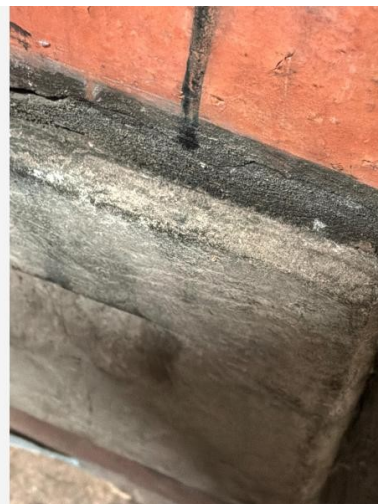
Zorgvuldig beheren

Beschrijving	Asbest cement luikje
Omgeving	Binnen
Primaire drager	HVAC infrastructuur en uitrusting
Asbestmateriaal	Brandwerende afsluiting (prefab geheel) - Luik
Bindmiddel van asbestmateriaal	Cement
Gebondenheid op basis van bindmiddel	Hecht
Hoeveelheid (gewicht - aantal)	<ul style="list-style-type: none">• 5,00 kg - 1 stuk
Totaal gewicht	5,00 kg
Eenvoudig bereikbaar	Ja
Bevestigingswijze	<ul style="list-style-type: none">• Los (al dan niet bedekt)• Geklemd
Identificatiemethode	De asbestdeskundige beoordeelt het materiaal als asbesthoudend, en dit zonder monstername.
Destructieve handeling voor identificatie	Nee
Opmerking	Geschatte hoeveelheid Vezels zichtbaar met blote oog

- Zorg voor een veilig beheer. Vermijd het beschadigen van het asbestmateriaal. Controleer de toestand jaarlijks op wijzigingen.
- Voer bijkomende staalname(s) uit.

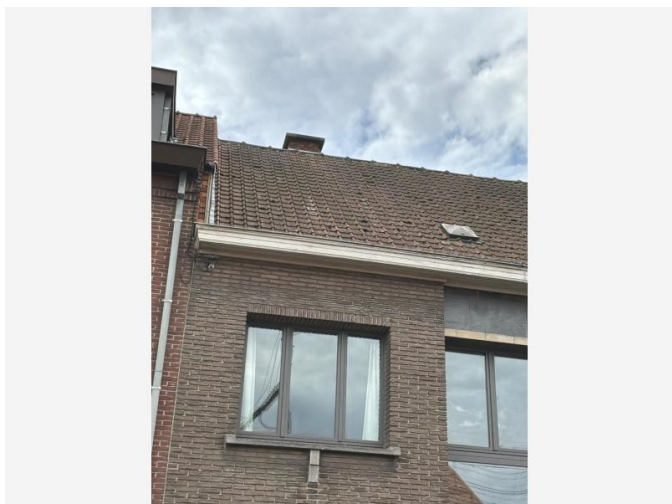
(Asbest)materiaal	Rookgaskanaal
Karakterisatie	Asbest (verdacht)
Primaire drager	HVAC infrastructuur en uitrusting
