Asbestinventarisatetest

Stationsstraat 26, 9810 Nazareth-De Pinte

Attestnummer : 20260609-000417.000

Uitgegeven op : 09.06.2026

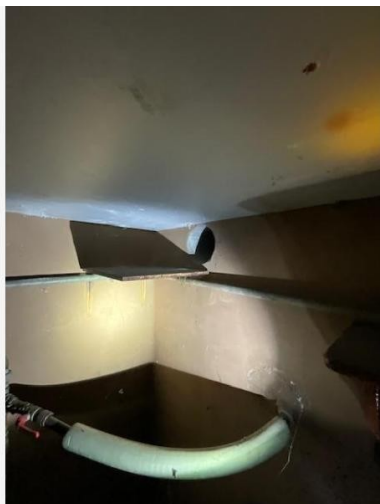
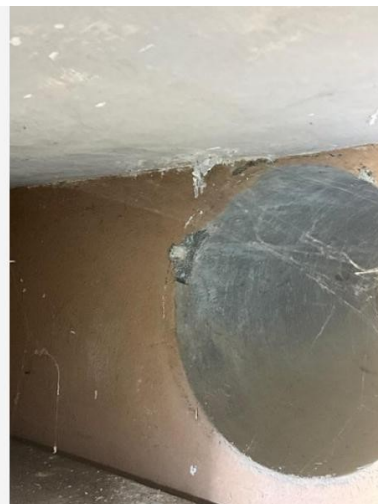
Het asbestmateriaal valt onder de mijlpaal van 2040.

Scherm de (eventueel beschadigde) uiteinden af met een asbestfixeermiddel om vezelvrijgave te voorkomen.

Eindbeoordeling materiaalrisico	Verhoogd materiaalrisico en/of verhoogde kans op vezelvrijgave
---------------------------------	--

Gebondenheid	Categorie 1: hechtgebonden in oorsprong
Asbestsoort (vezeltype)	Crocidoliet aanwezig
Asbestconcentratie	Laag (< 50%)
Afschermingsgraad van het gehele materiaal	Geheel of deels vrij aan binnenluchtstromen
Toestand van het materiaal	Licht beschadigd, licht verweerd. Intacte calciumsilicaatplaat of materiaal met categorie 3-gebondenheid

#	Type	Referentie	Resultaat
1.1	Puntmonster	Mm09	Crocidoliet, Chrysotiel

Beschrijving	Verluchtingsbuis asbestcement
Omgeving	Binnen
Primaire drager	Schacht-koker (technisch)
Asbestmateriaal	Buis, koker, leiding, pijp, doorvoer
Bindmiddel van asbestmateriaal	Cement
Gebondenheid op basis van bindmiddel	Hecht
Hoeveelheid (lengte - omtrek - dikte - aantal)	<ul style="list-style-type: none">• 5,00 m - 30,00 cm - 1,00 cm - 2 stuks
Totaal volume	0,03 m ³
Eenvoudig bereikbaar	Nee <ul style="list-style-type: none">• Het asbestmateriaal is bedekt (uitgezonderd laag verf, coating, behang, kunststof, textiel) en het wegnemen van het bedekkende materiaal kan niet zonder het bedekkende materiaal te beschadigen.
Bevestigingswijze	<ul style="list-style-type: none">• Onbekend
Identificatiemethode	Een monstername door de asbestdeskundige met laboanalyse door een asbestlabo.
Destructieve handeling voor identificatie	Nee
Opmerking	Hoeveelheden zijn een inschatting op basis van opmetingen ter plaatse.

- Zorg voor een veilig beheer en verwijder dit asbestmateriaal wanneer het bij werken eenvoudig bereikbaar wordt. Controleer de toestand jaarlijks op wijzigingen.

- Eenvoudige handelingen: mag via doe-het-zelf of door werknemer(s) met opleidingsattest eenvoudige handelingen
Indien de buis bij structurele werken kan worden uitgedragen & verwijderd zonder breken, kan dit via eenvoudige handelingen.

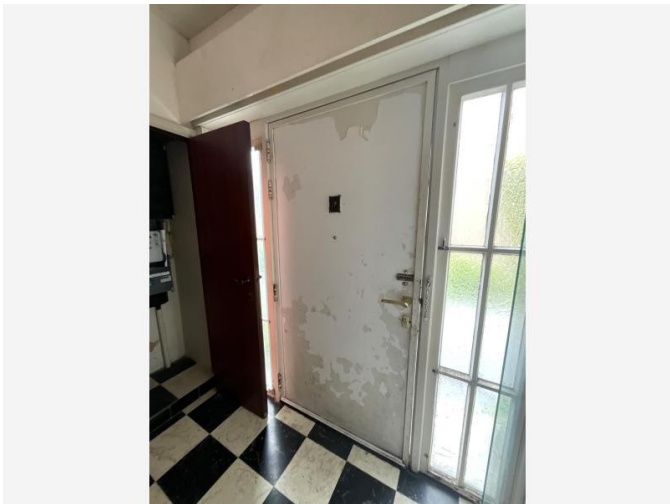
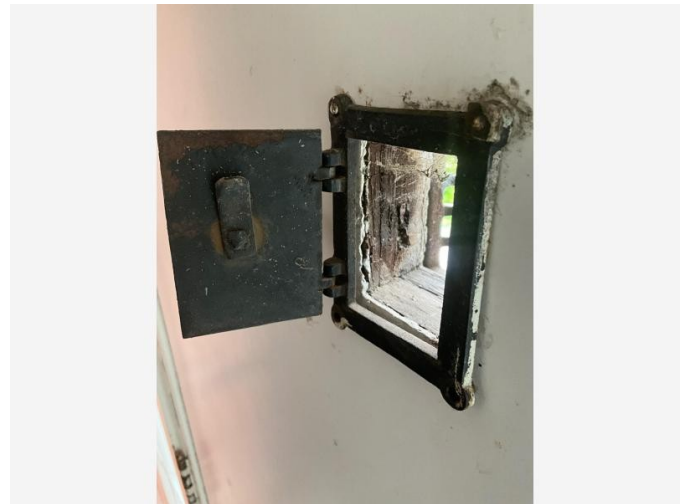
Het asbestmateriaal valt onder de mijlpaal van 2040.

Om het juiste type asbest te bepalen kan bijkomende staalname uitgevoerd worden.

Eindbeoordeling materiaalrisico	Laag materiaalrisico en/of verlaagde kans op vezelvrijgave
---------------------------------	--

Gebondenheid	Categorie 1: hechtgebonden in oorsprong
Asbestsoort (vezeltype)	Crocidoliet aanwezig
Asbestconcentratie	Laag (< 50%)
Afschermingsgraad van het gehele materiaal	Geheel of deels vrij aan de binnenlucht, maar geen contact met binnenluchtstromen
Toestand van het materiaal	Onbeschadigd, niet verweerd

Beschrijving	Glasal inlegplaat
Omgeving	Grenst aan binnen- en buitenlucht
Primaire drager	Wandopening verticaal (raam, deur, ...)
Asbestmateriaal	Plaat, paneel, tablet - Geëmailleerd, type Glasal
Bindmiddel van asbestmateriaal	Cement
Gebondenheid op basis van bindmiddel	Hecht
Hoeveelheid (oppervlakte - dikte - aantal)	<ul style="list-style-type: none">• 2,00 m² - 0,30 cm - 1 stuk
Totaal volume	0,006 m ³
Eenvoudig bereikbaar	Ja
Bevestigingswijze	<ul style="list-style-type: none">• Geklemd• Verlijmd, ingegoten, versmeerd
Identificatiemethode	<p>De asbestdeskundige beoordeelt het materiaal als asbestverdacht en dus asbesthoudend, en dit zonder monstername.</p> <p>Motivatie: De monstername brengt andere schade aan dan schade die inherent is aan de monstername.</p>
Destructieve handeling voor identificatie	Nee
Opmerking	Hoeveelheden zijn een inschatting op basis van opmetingen ter plaatse.

- Zorg voor een veilig beheer. Vermijd het beschadigen van het asbestmateriaal. Controleer de toestand jaarlijks op wijzigingen.
- Voer bijkomende staalname(s) uit.

- Eenvoudige handelingen: mag via doe-het-zelf of door werknemer(s) met opleidingsattest eenvoudige handelingen
Het raam/deur kan in zijn geheel verwijderd worden.

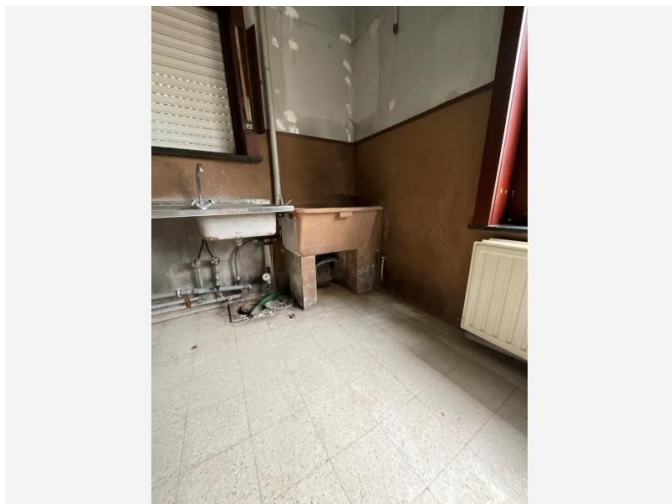
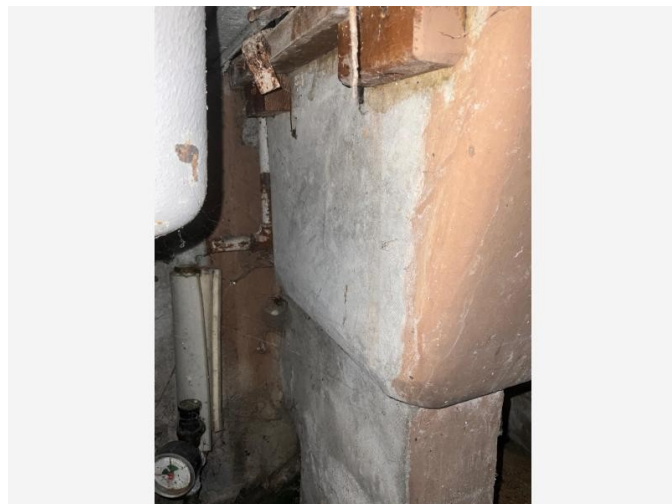
Het asbestmateriaal valt onder de mijlpaal van 2040.

Eindbeoordeling materiaalrisico	Laag materiaalrisico en/of verlaagde kans op vezelvrijgave
---------------------------------	--

Gebondenheid	Categorie 1: hechtgebonden in oorsprong
Asbestsoort (vezeltype)	Crocidoliet aanwezig
Asbestconcentratie	Laag (< 50%)
Afschermingsgraad van het gehele materiaal	Geheel of deels vrij aan de binnenlucht, maar geen contact met binnenluchtstromen
Toestand van het materiaal	Onbeschadigd, niet verweerd

Beschrijving	Asbestcement spoelbak
Omgeving	Binnen
Primaire drager	Inrichting (meubilair, ...)
Asbestmateriaal	Bak, reservoir, kuip, bloembak
Bindmiddel van asbestmateriaal	Cement
Gebondenheid op basis van bindmiddel	Hecht
Hoeveelheid (gewicht - aantal)	<ul style="list-style-type: none">• 15,00 kg - 1 stuk
Totaal gewicht	15,00 kg
Eenvoudig bereikbaar	Ja
Bevestigingswijze	<ul style="list-style-type: none">• Geschroefd
Identificatiemethode	<p>De asbestdeskundige beoordeelt het materiaal als asbestverdacht en dus asbesthoudend, en dit zonder monstername.</p> <p>Motivatie: De monstername brengt andere schade aan dan schade die inherent is aan de monstername.</p>
Destructieve handeling voor identificatie	Nee

- Zorg voor een veilig beheer. Vermijd het beschadigen van het asbestmateriaal. Controleer de toestand jaarlijks op wijzigingen.
- Voer bijkomende staalname(s) uit.

- Eenvoudige handelingen: mag via doe-het-zelf of door werknemer(s) met opleidingsattest eenvoudige handelingen
Indien de spoelbak in zijn geheel kan worden verwijderd kan dit via eenvoudige handelingen.
Regelgeving wie mag wat verwijderen: <https://ovam.vlaanderen.be/wie-mag-wat-verwijderen>
Voorzorgen & beschermingsmiddelen: <https://ovam.vlaanderen.be/voorzorgsmaatregelen-bij-asbestverwijdering>

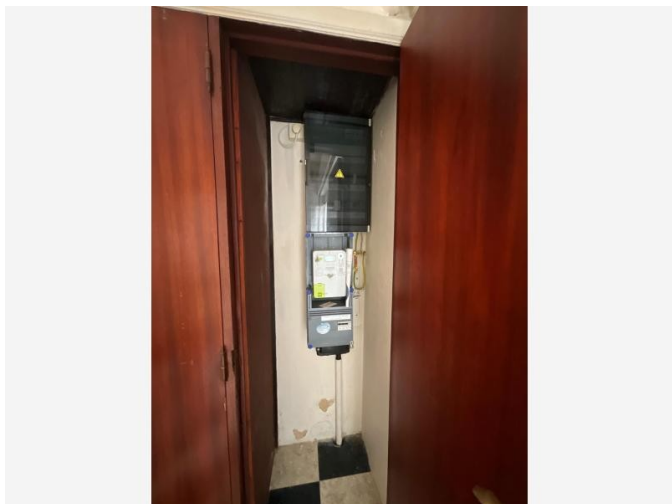
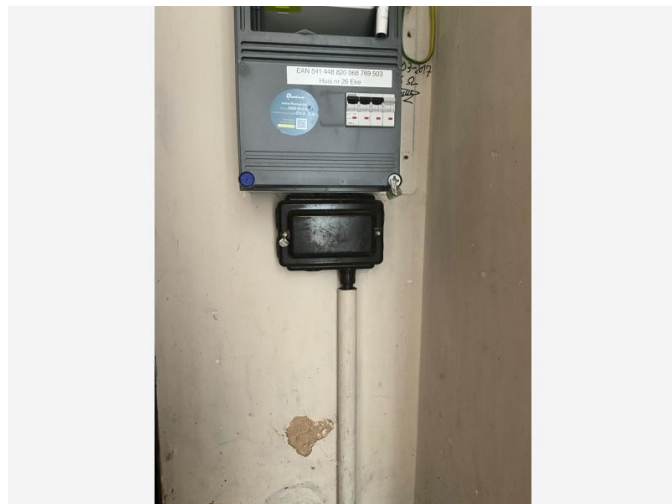
Het asbestmateriaal valt onder de mijlpaal van 2040.

Om het juiste type asbest te bepalen kan bijkomende staalname uitgevoerd worden.

Eindbeoordeling materiaalrisico	Laag materiaalrisico en/of verlaagde kans op vezelvrijgave
---------------------------------	--

Gebondenheid	Categorie 1: hechtgebonden in oorsprong
Asbestsoort (vezeltype)	Crocidoliet aanwezig
Asbestconcentratie	Laag (< 50%)
Afschermingsgraad van het gehele materiaal	Geheel of deels vrij aan de binnenlucht, maar geen contact met binnenluchtstromen
Toestand van het materiaal	Onbeschadigd, niet verweerd

Beschrijving	Bakeliet zekeringdoos
Omgeving	Binnen
Primaire drager	Communicatie en elektrische infrastructuur en uitrusting
Asbestmateriaal	Plaat, paneel, tablet - Type Bakeliet
Bindmiddel van asbestmateriaal	Kunststof of -hars
Gebondenheid op basis van bindmiddel	Hecht
Hoeveelheid (oppervlakte - dikte - aantal)	<ul style="list-style-type: none">• 0,25 m² - 0,51 cm - 1 stuk
Totaal volume	0,001 m ³
Eenvoudig bereikbaar	Ja
Bevestigingswijze	<ul style="list-style-type: none">• Geschroefd
Identificatiemethode	<p>De asbestdeskundige beoordeelt het materiaal als asbestverdacht en dus asbesthoudend, en dit zonder monsternamen.</p> <p>Motivatie: De materialen behoren niet toe aan de eigenaar voor wie de asbestdeskundige de asbestinventaris uitvoert.</p>
Destructieve handeling voor identificatie	Nee
Opmerking	Hoeveelheden zijn een inschatting op basis van opmetingen ter plaatse.

- Zorg voor een veilig beheer. Vermijd het beschadigen van het asbestmateriaal. Controleer de toestand jaarlijks op wijzigingen.
- Voer bijkomende staalname(s) uit.

- Eenvoudige handelingen: mag via doe-het-zelf of door werknemer(s) met opleidingsattest eenvoudige handelingen
De toepassingen kunnen worden losgeschroefd en in zijn geheel worden verwijderd. Laten vervangen door de bevoegde instanties.

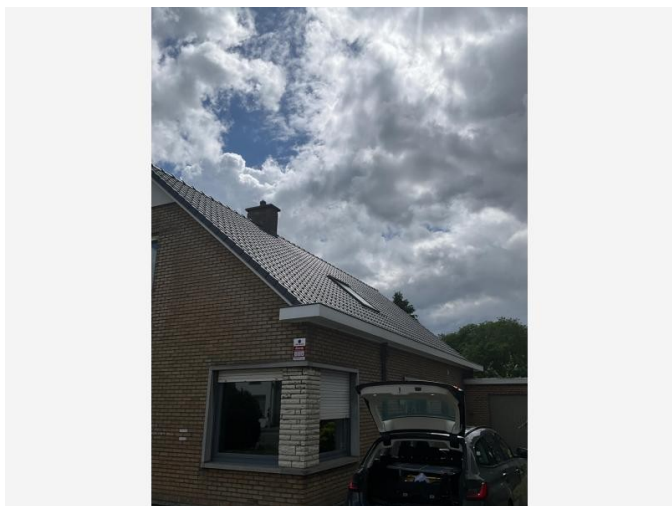
Tijdelijke beperking

Reden: Er is geen volledige risicobeoordeling mogelijk

Uitleg van de asbestdeskundige: Er is geen toegang voorzien tot de zolder.

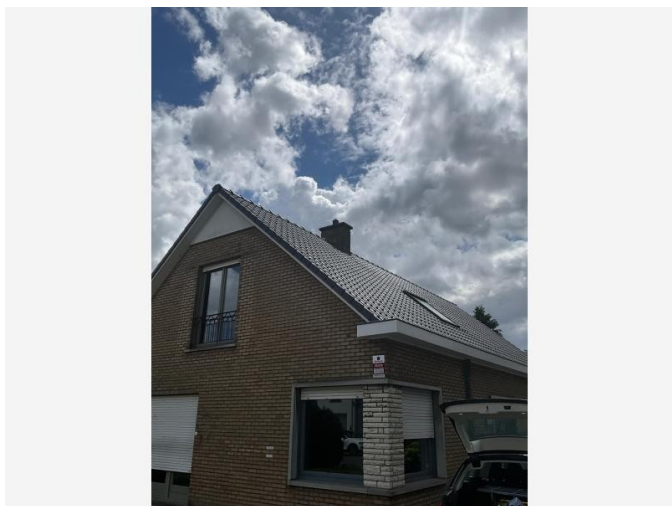
Tijdelijke beperking

Reden: Het te onderzoeken materiaal situeert zich hoger dan 3,50 m te rekenen vanaf een veilige ondergrond

Uitleg van de asbestdeskundige: De schouwopening bevindt zich op meer dan 3,5m hoogte & is hierdoor niet inspecteerbaar.

Bij werken, of wanneer met een hoogtewerker de schouw inspecteerbaar is, nakijken of hier asbesthoudende materialen aanwezig zijn.

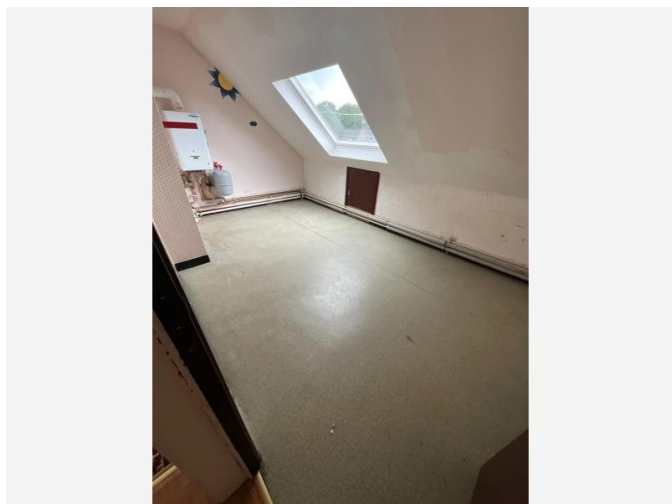
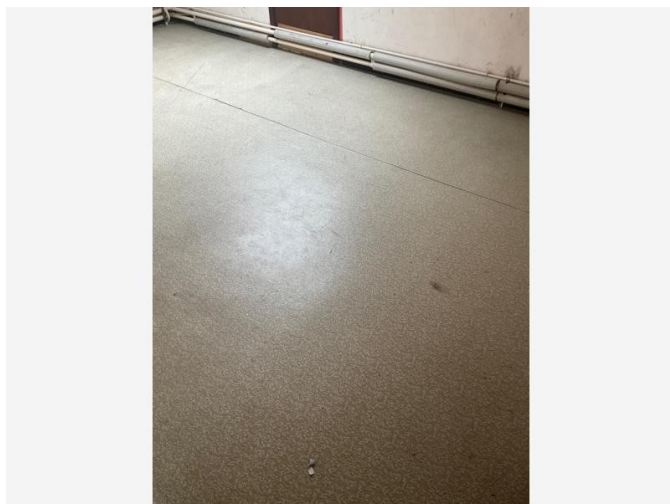
Informatie over een niet-asbestverdacht materiaal

Flexibele vloerzeilen, vloerzeilen zwart in de kern of vloerzeilen met jute aan de onderkant zijn niet asbestverdacht.

Basis voor advies	De asbestdeskundige beoordeelt het materiaal als niet-asbestverdacht.
--------------------------	---

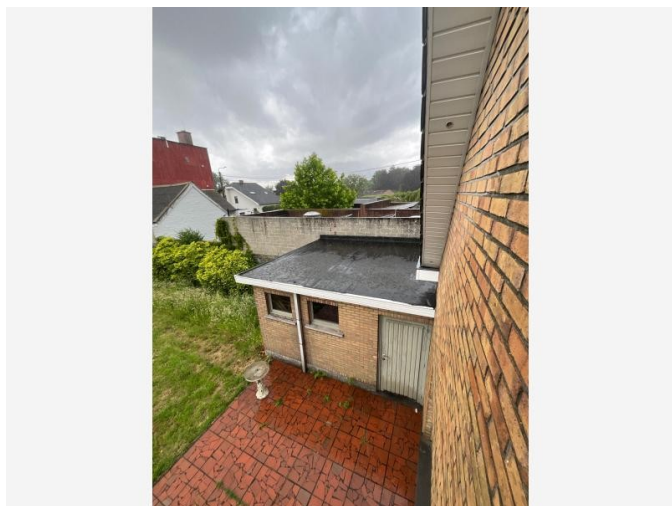
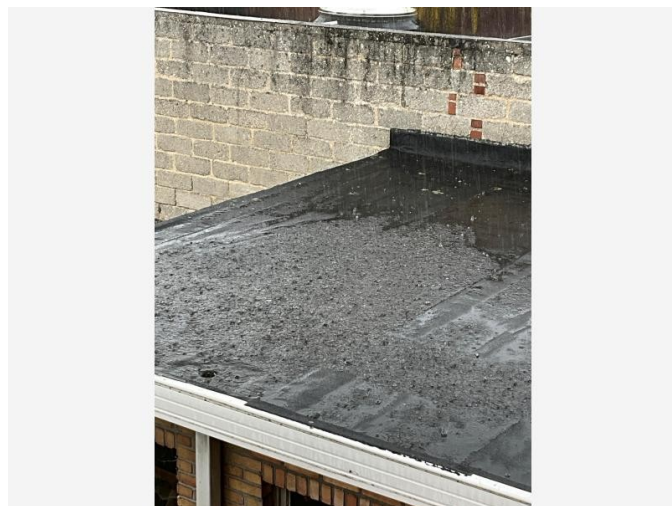
Fiche 10: Roofing plat dak

Geen asbest

Beschrijving	Roofing plat dak
Omgeving	Buiten
Primaire drager	Plat dak
Bindmiddel van materiaal	Bitumen (roofing, teer, asfalt)
Gebondenheid op basis van bindmiddel	Hecht
Hoeveelheid (oppervlakte - aantal)	<ul style="list-style-type: none">• 40,00 m² - 1 stuk
Totale oppervlakte	40,00 m ²
Identificatiemethode	Een monstername door de asbestdeskundige met laboanalyse door een asbestlabo.
Destructieve handeling voor identificatie	Nee
Opmerking	Hoeveelheden zijn een inschatting op basis van opmetingen ter plaatse.

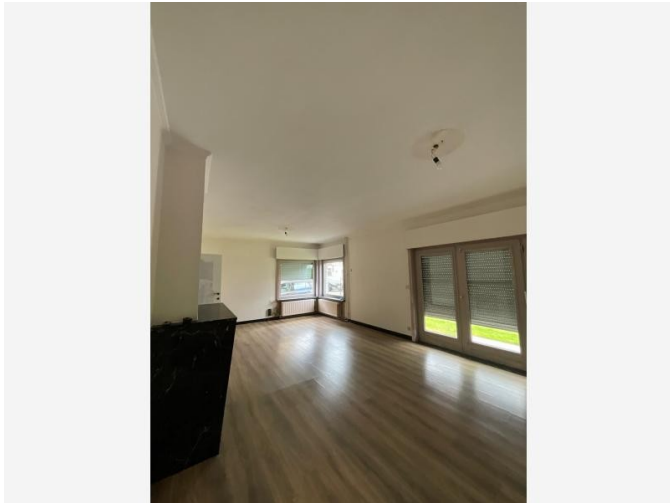
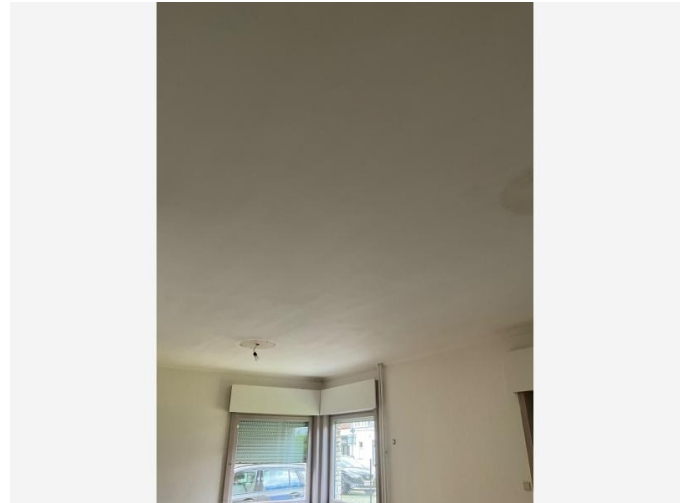
Fiche 15: Pleisterwerk plafond

Geen asbest

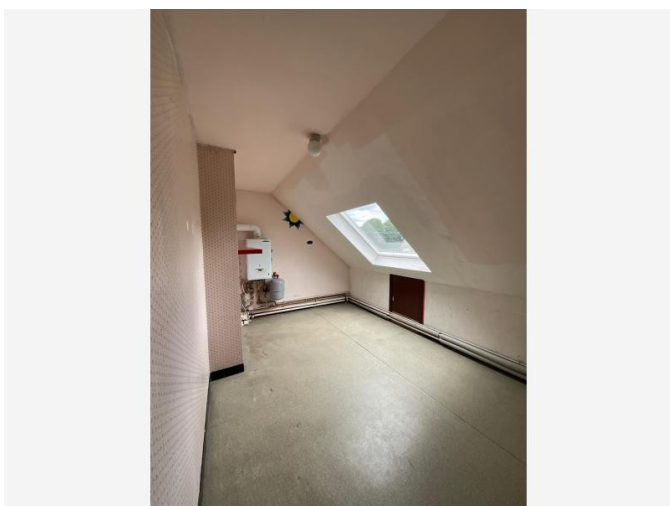
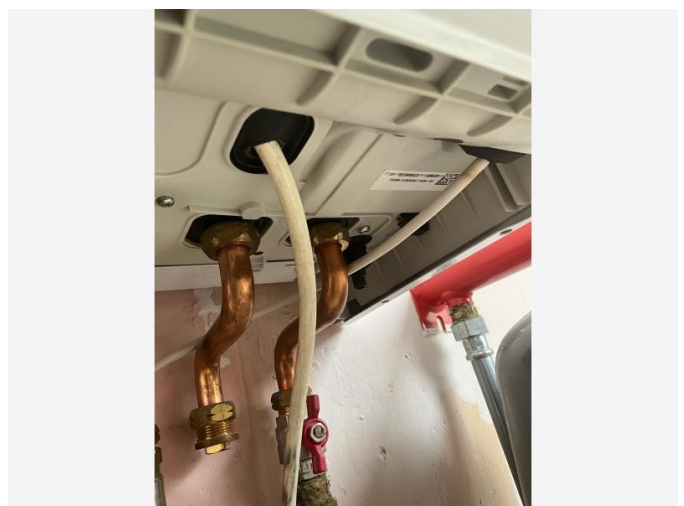
Beschrijving	Notitie	Terug te vinden op plannen
Fiche 16: Nieuwe ketel	Op basis van het serienummer en/of het bouwjaar van de ketel kunnen we afleiden dat deze na 2000 werd gebouwd & bijgevolg geen verdachte onderdelen kan bevatten.	-
Fiche 17: Dakbedekking (anders dan leien of golfplaten)	De dakbedekking bestaat uit pannen en is niet asbestverdacht.	Plan 1.3: Zolder
Fiche 18: Siliconen mastiek + kit niet-asbestverdacht	De afdichting van & rond de ramen bestaat uit siliconen & is niet asbestverdacht.	-
Fiche 19: Leidingisolatie (niet asbestverdacht)	De leidingisolatie bestaat uit kunststof & is niet asbestverdacht.	-
Fiche 20: Kunststof onderdak	Het onderdak bestaat uit kunststof & is niet asbestverdacht.	Plan 1.1: Zolder
