# Asbestinventarisatetest

Schuurstraat 70, 9040 Gent

Attestnummer : 20260615-000241.000

Uitgegeven op : 15.06.2026

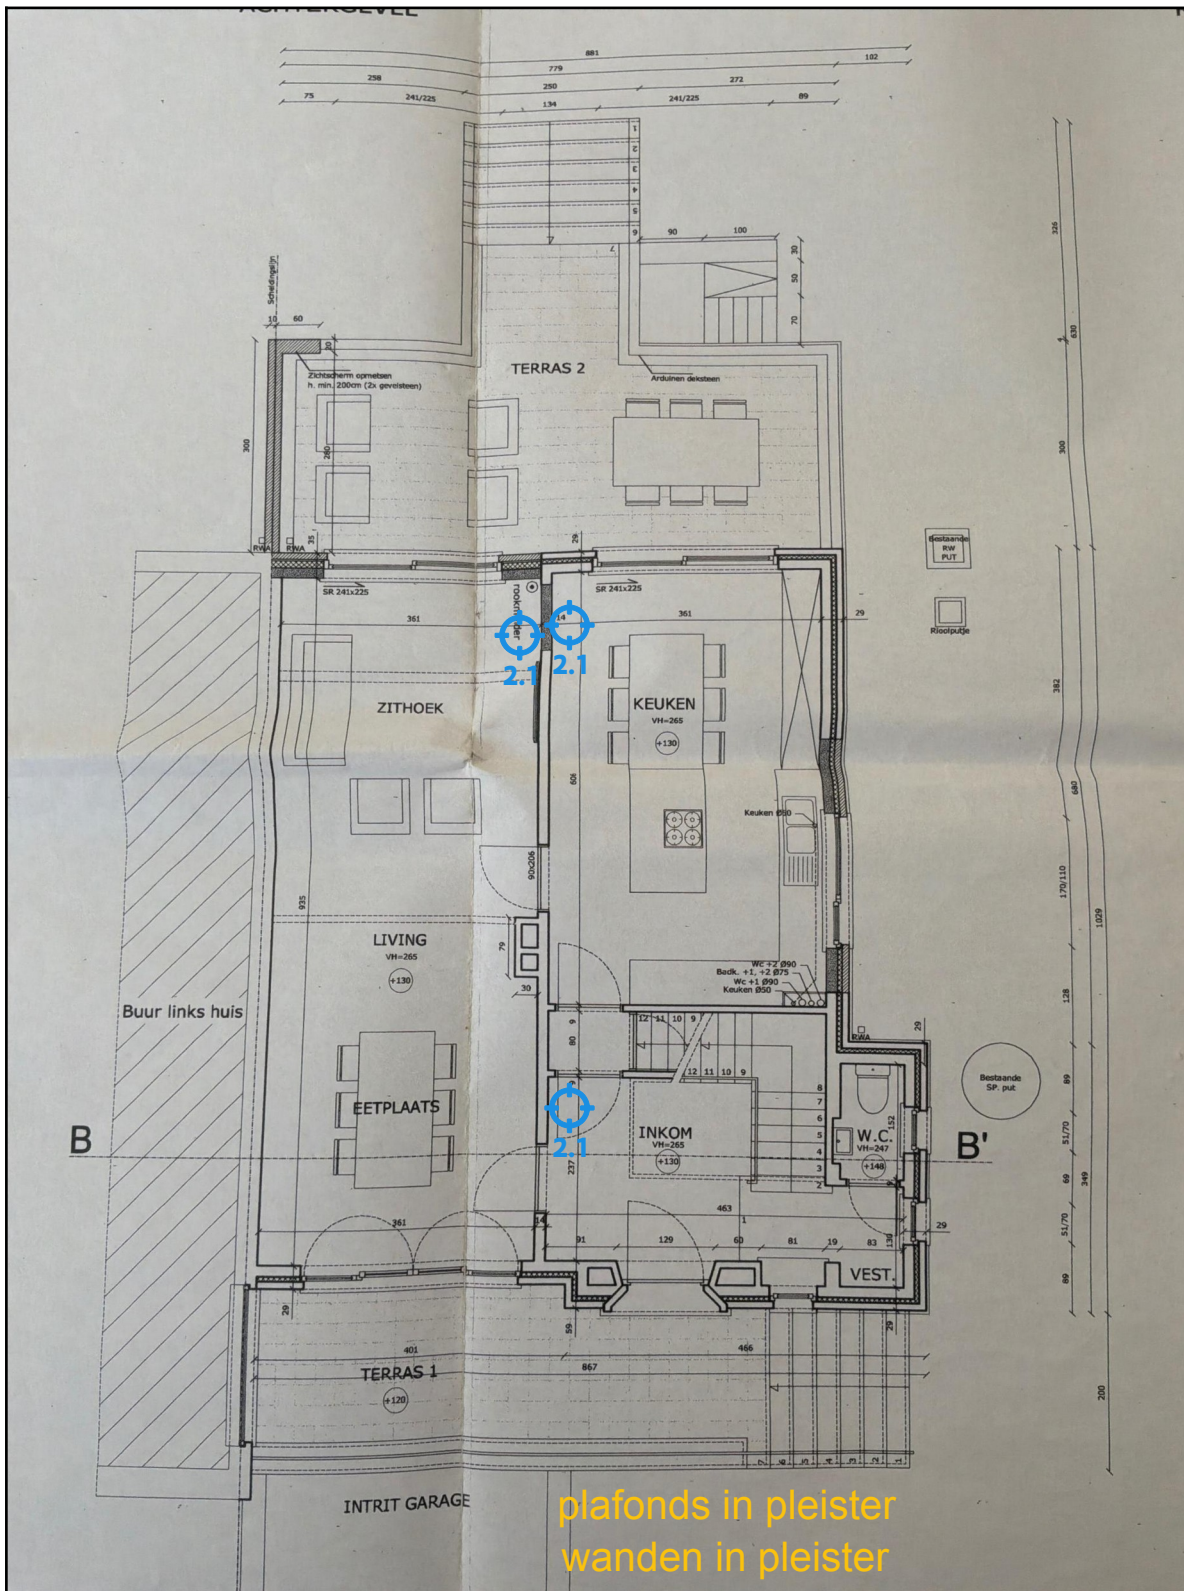
# Plan 1.2: 1e

1. Plafond type: Plaatmateriaal	Advies	-
2. pleisterwerk wanden	Geen asbest	-
2.1 Code: mm01	Mengmonster	-

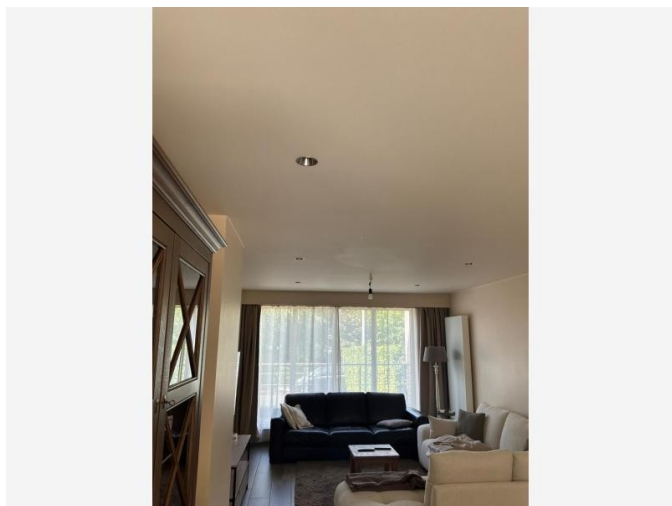
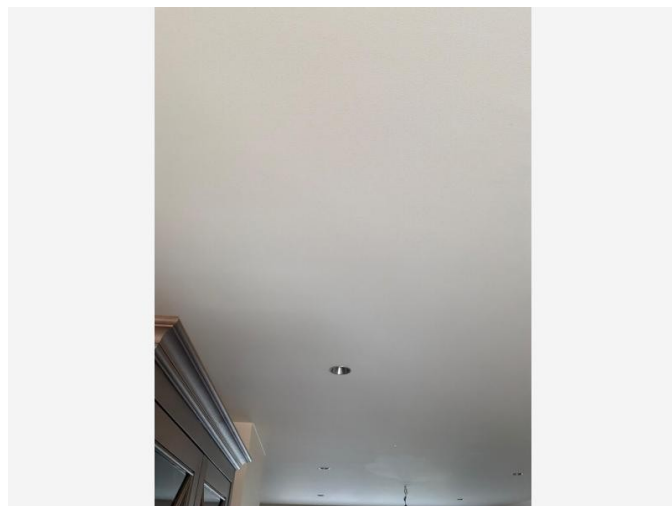
Dit type plafond is niet asbest verdacht. Er kan echter geen uitspraak gedaan worden over de achterligende delen. Hier kunnen zich mogelijk nog verdacht materialen bevinden.

<b>Basis voor advies</b>	De asbestdeskundige beoordeelt het materiaal als niet-asbestverdacht.
--------------------------	---

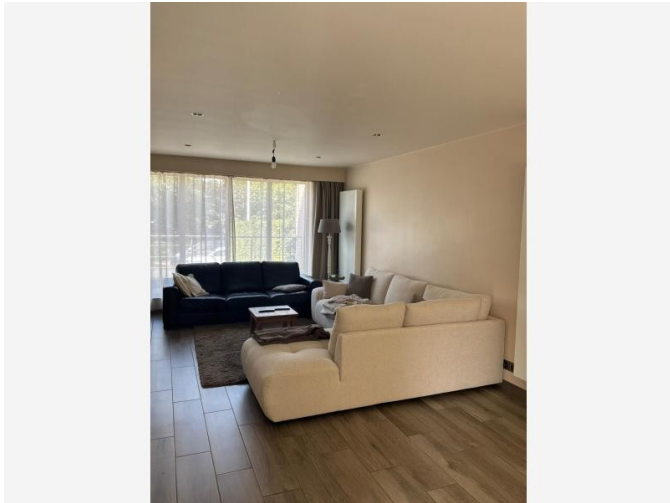
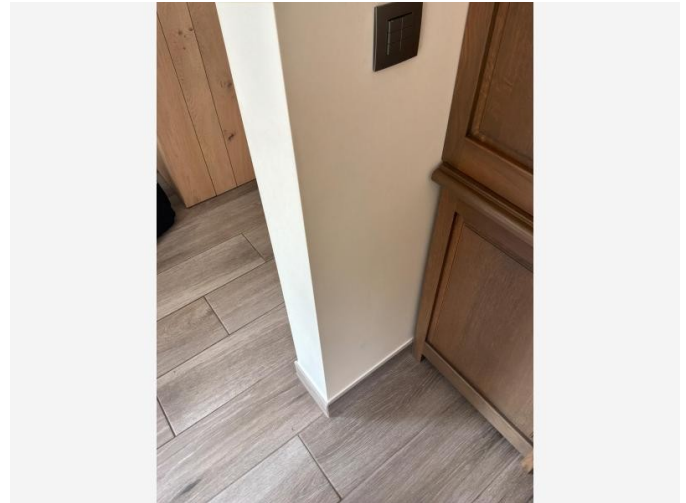
## Fiche 2: pleisterwerk wanden

### Conclusie

Geen asbest

#	Type	Referentie	Resultaat
2.1	Mengmonster	mm01	Geen asbest

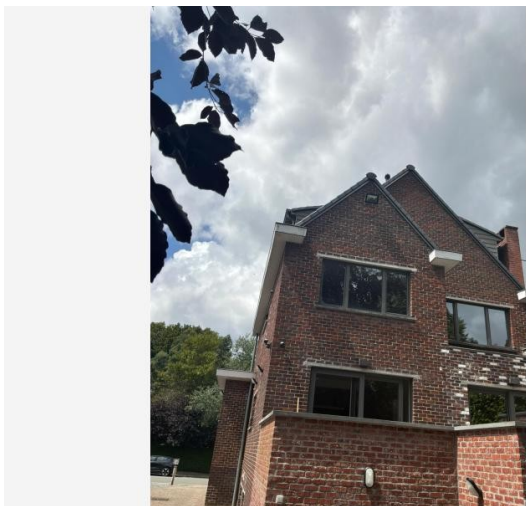
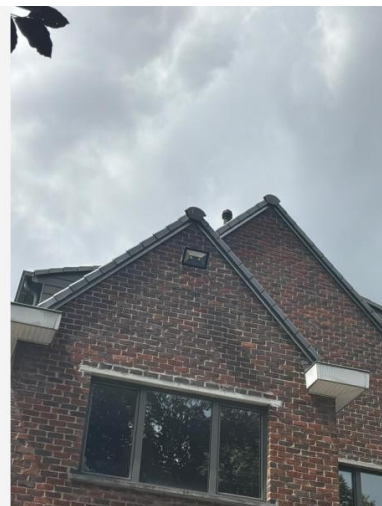
### Fiche 3: Schouw type: niet asbest verdacht.

Beschrijving	Notitie	Terug te vinden op plannen
Fiche 3: Schouw type: niet asbest verdacht.	Dit schouw type is niet asbest verdacht. (Deze zijn steekproefsgewijs vastgesteld en kunnen, indien de vastelling dit niet toeliet, geen uitspraak doen over de volledige schouw. )	-
Fiche 4: mastiek type: niet asbest verdacht	Aanwezig in alle ramen, buiten de andere aangeduide types.  Dit type mastiek is niet asbest verdacht	-
Fiche 5: Ketel: Geen asbest verdachte pakkingen waarneembaar	Aan de ketel zijn geen asbest verdachte pakkingen waar te nemen. Indien de ketel een bouwjaar van voor 2001 heeft kunnen er zich mogelijks binnen in de ketel nog asbest verdachte pakkingen bevinden.	-
Fiche 6: Dak type: niet asbest verdacht	Dit dak type is niet asbest verdacht.	-
Fiche 7: Onderdak type: niet asbest verdacht	Dit onderdak type is niet asbest verdacht. (Deze zijn steekproefsgewijs vastgesteld en kunnen, indien de vastelling dit niet toeliet, geen uitspraak doen over het volledige onderdak. )	-

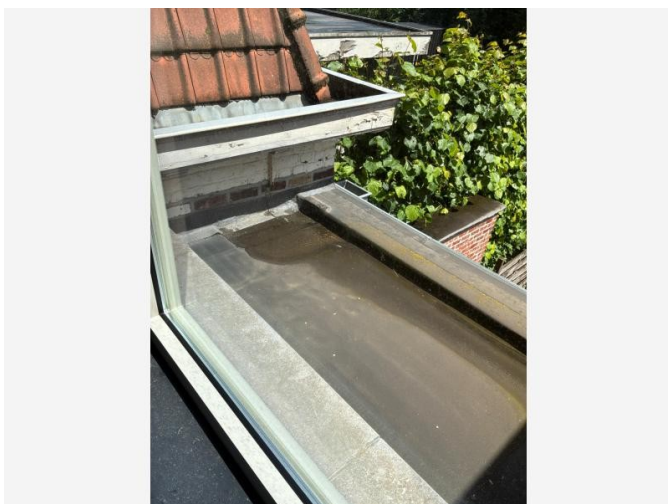
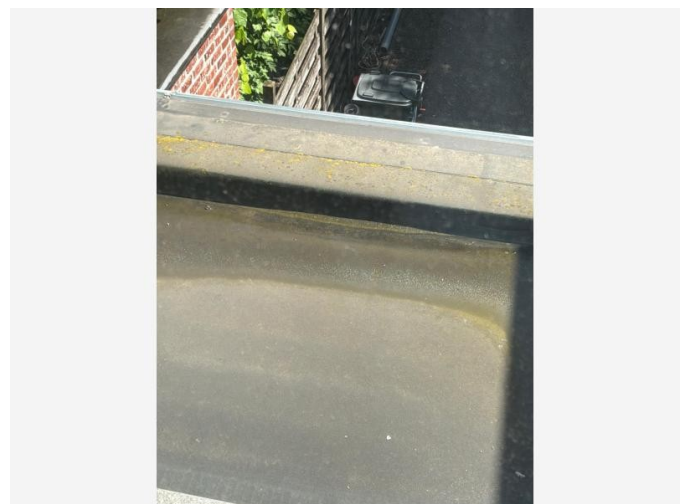
## Fiche 8: Plat dak EPDM

Fiche 8: Plat dak EPDM	Plat dak EPDM is niet asbest verdacht. Enkel de bovenste laag was waarneembaar. Er kan geen uitspraak gedaan worden over mogelijks ondergelegen lagen.	-
