# Asbestinventarisatetest

Victor Van Sandelaan 17, 9230 Wetteren

Attestnummer : 20260602-000374.000

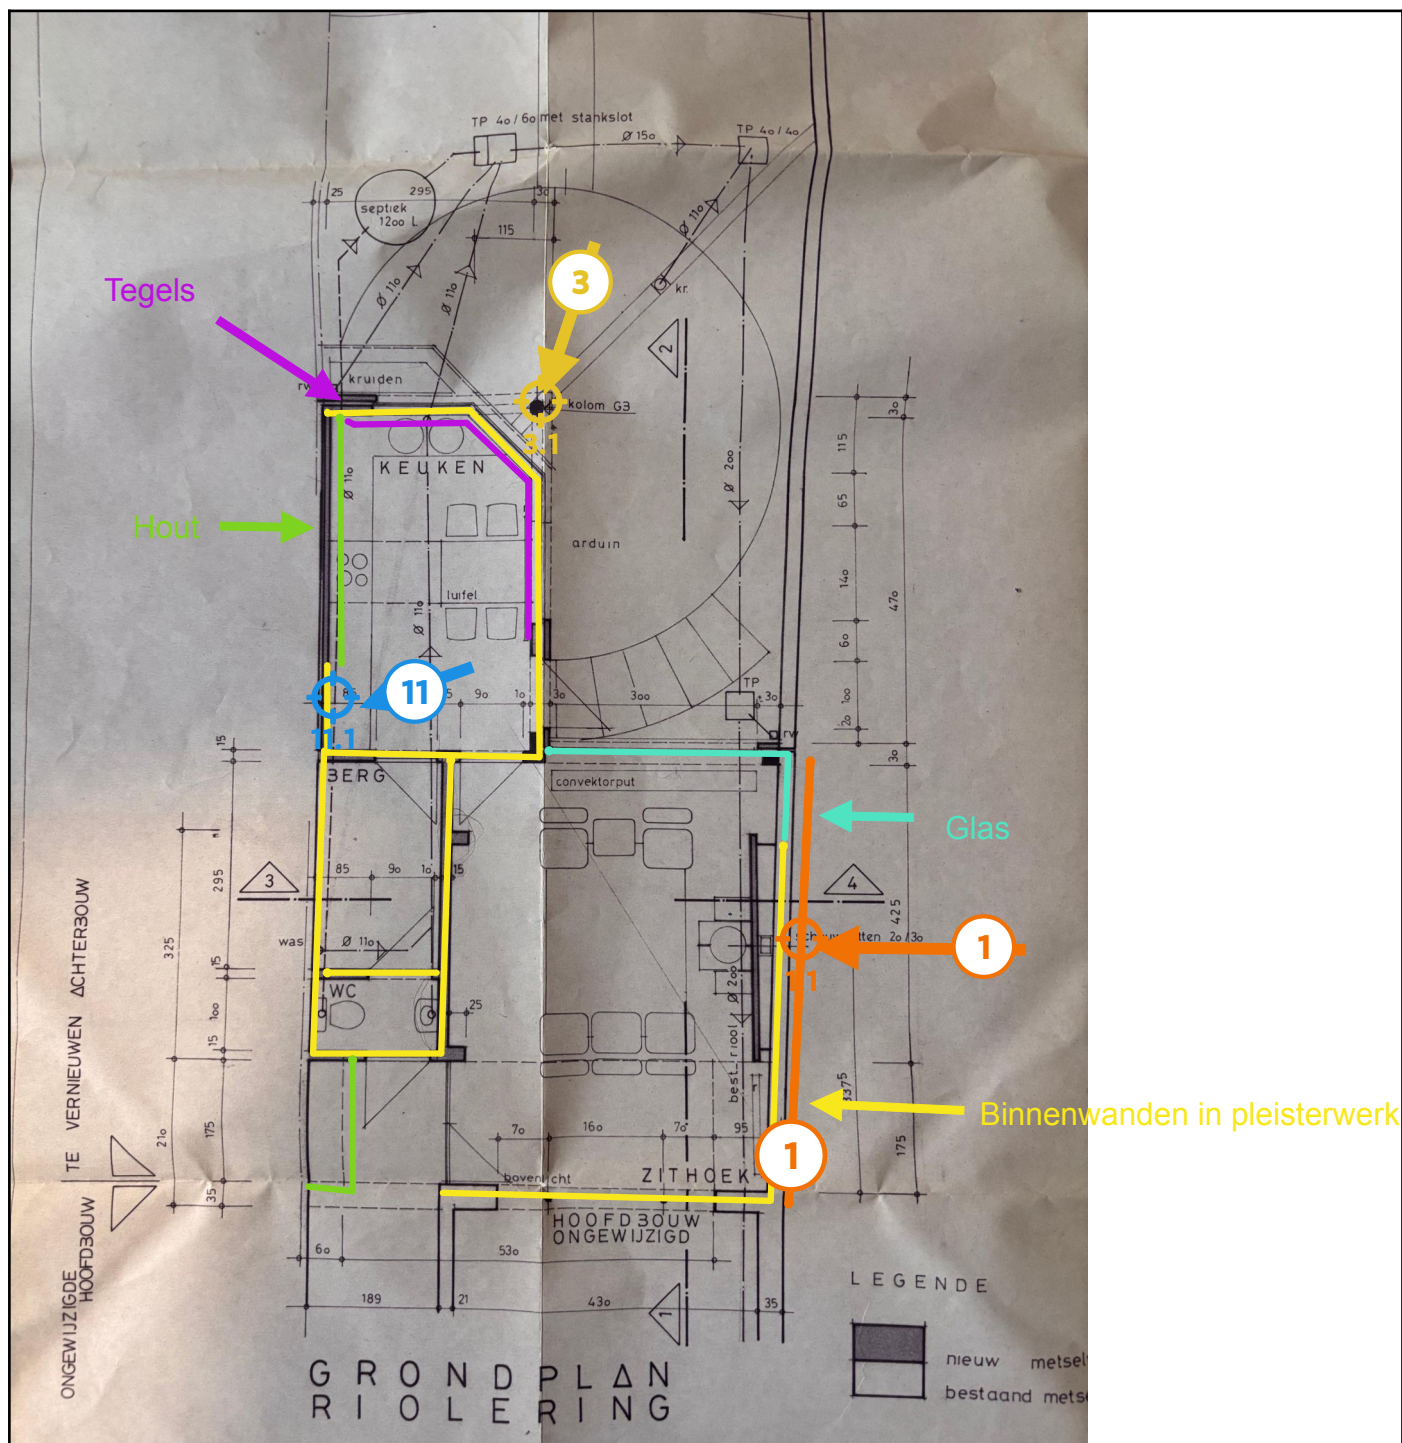
# Plan 1.4: Hoofdgebouw gelijkvloers aanbouw

Beschrijving	Type	Actie
1. Gemeenschappelijke gevel met leien	Asbestmateriaal	<b>Verwijderen</b>
1.1 Code: 2505/9	Puntmonster	-

3. Steunpaal in beton aan woning (verloren bekisting)	Asbestmateriaal	Zorgvuldig beheren
3.1 Code: 2505/8	Puntmonster	-
11. Pleisterwerk wanden	Geen asbest	-
11.1 Code: 2505/M1	Mengmonster	-

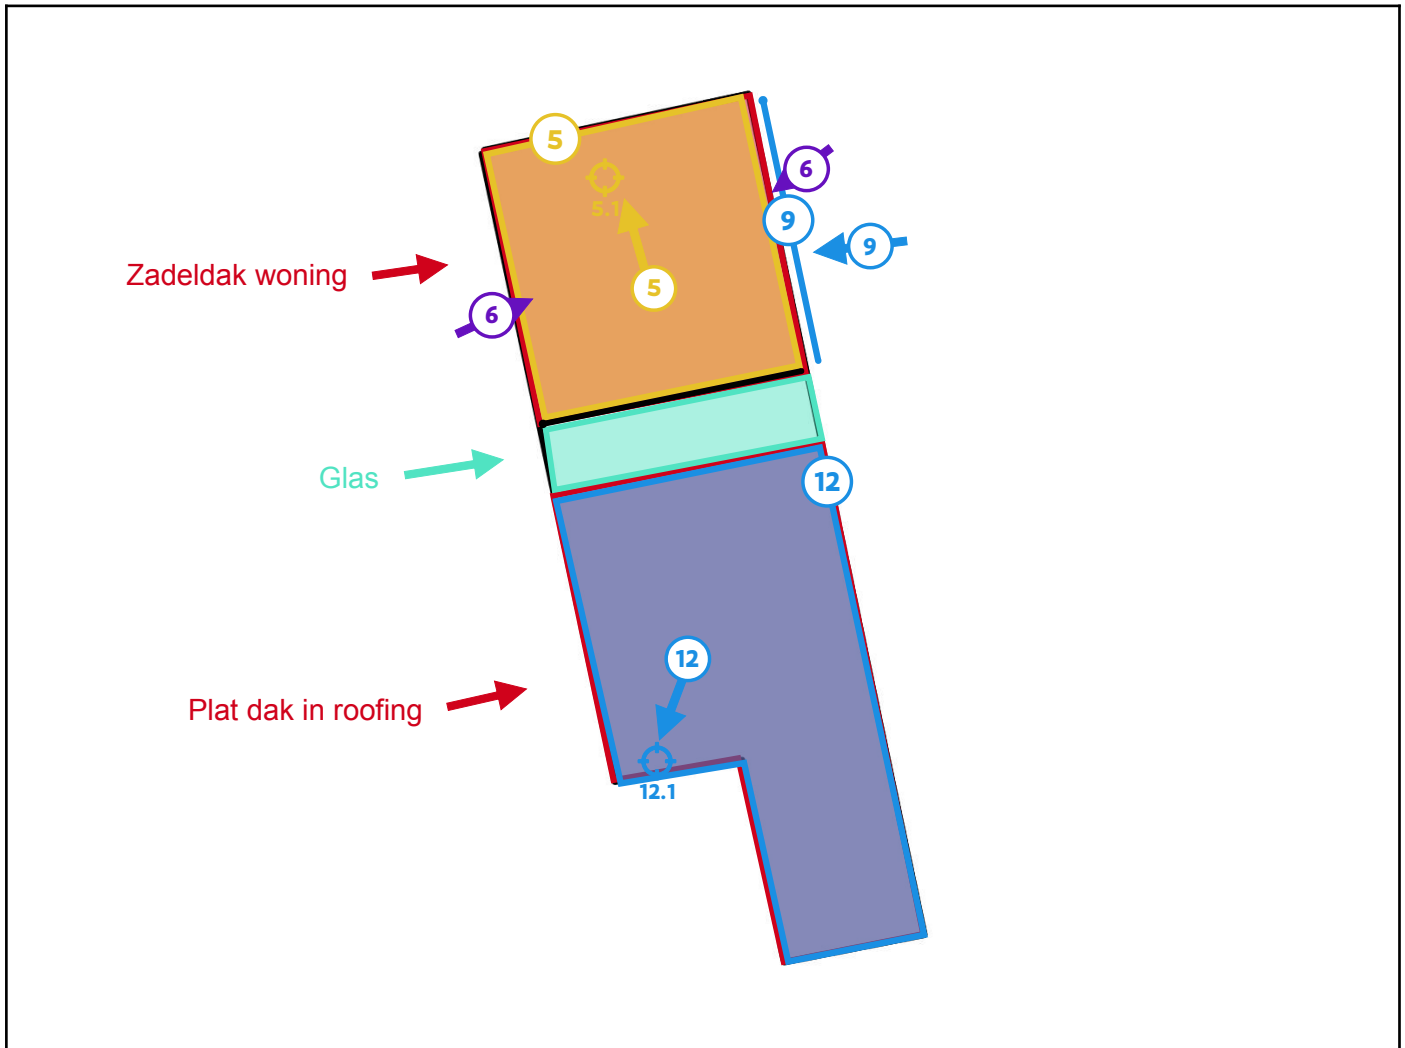
## Plan 1.11: Hoofdgebouw dakplan

Beschrijving	Type	Actie
5. Onderdak type Menuiserite	Asbestmateriaal	Zorgvuldig beheren
5.1 Code: 2505/3	Puntmonster	-
6. Schouw	Beperking	-
9. Gevel met leien (recent)	Geen asbest	-
12. Roofing woning	Geen asbest	-
12.1 Code: 2505/5	Puntmonster	-

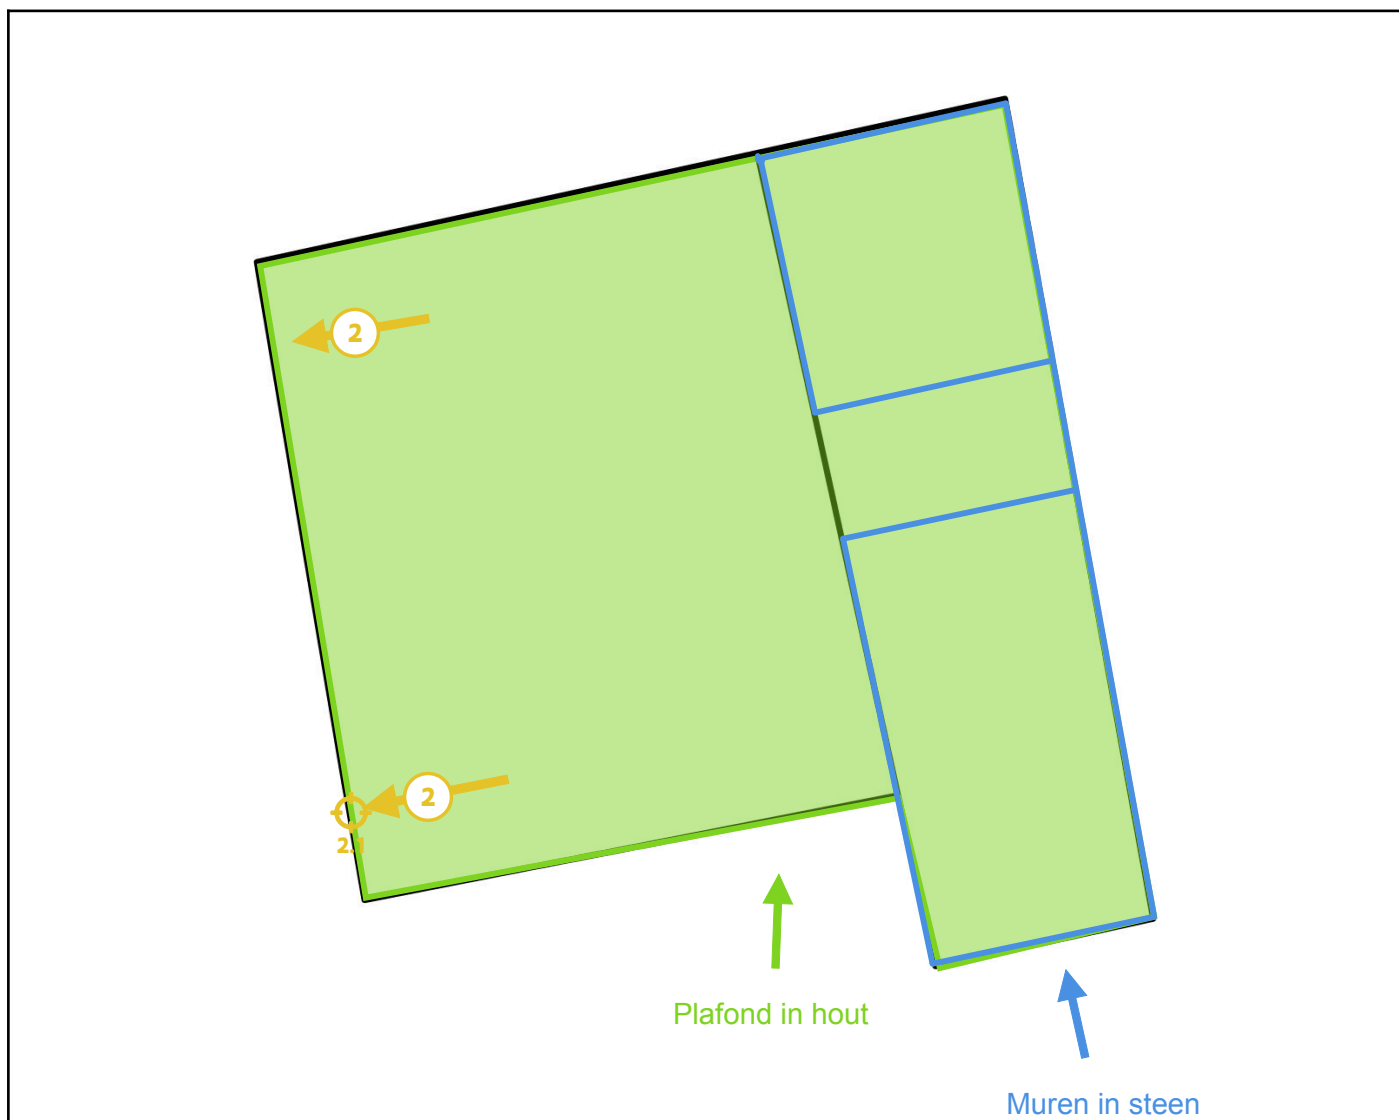
## Plan 2.1: Carport plan

Beschrijving	Type	Actie
2. Steunpaal in beton aan carport (verloren bekisting)	Asbestmateriaal	Zorgvuldig beheren
2.1 Code: 2505/7	Puntmonster	-

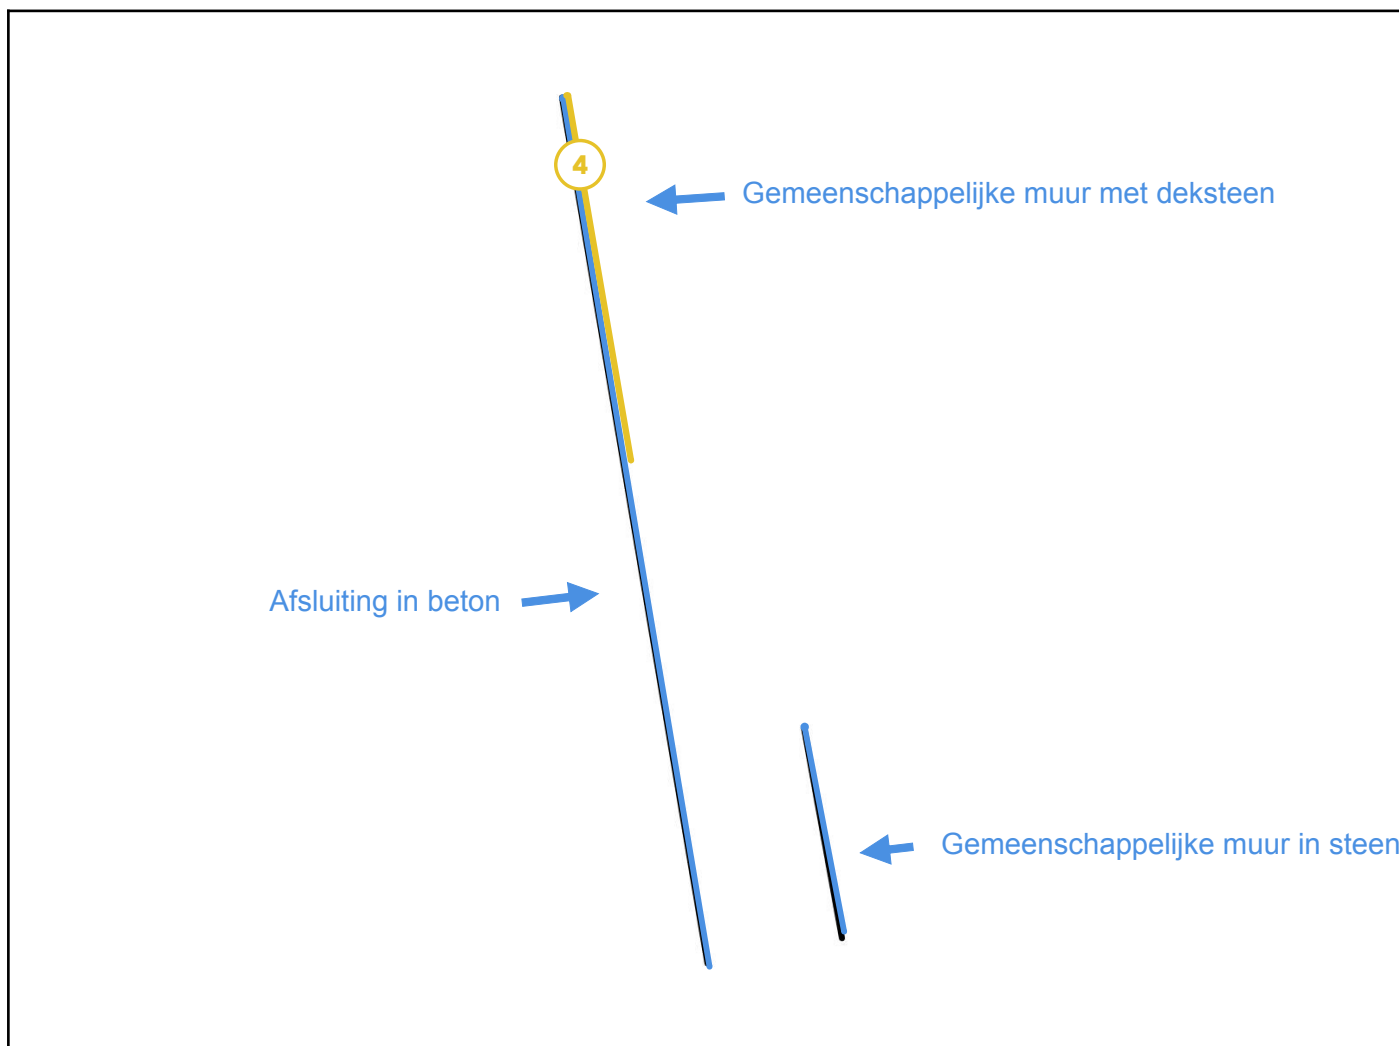
## Plan 3.1: Afsluiting plan

Beschrijving	Type	Actie
4. Deksteen	Asbestmateriaal	Zorgvuldig beheren

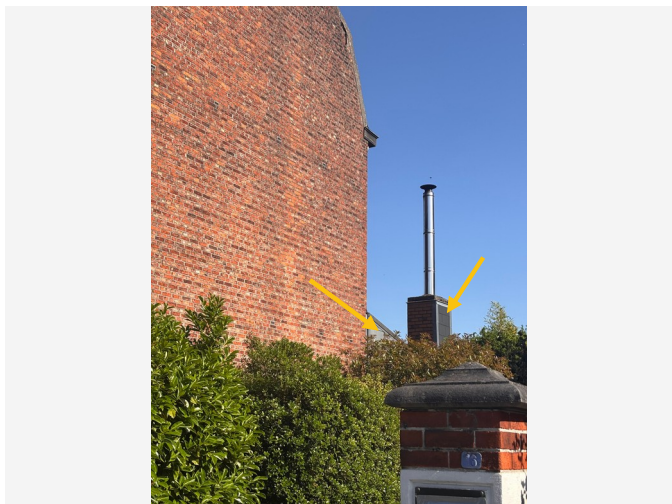
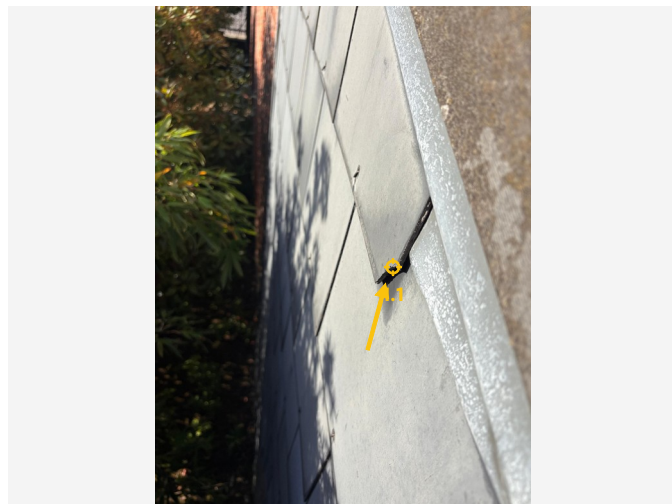
Het asbestmateriaal valt onder de mijlpaal van 2034.

Verwijderen

Eindbeoordeling materiaalrisico

Laag materiaalrisico en/of verlaagde kans op vezelvrijgave

#	Type	Referentie	Resultaat
1.1	Puntmonster	2505/9	Chrysotiel

<b>Beschrijving</b>	Gemeenschappelijke gevel met leien
<b>Omgeving</b>	Buiten
<b>Primaire drager</b>	Wand buitenschil
<b>Asbestmateriaal</b>	Dak- en gevelbekleding - Lei, shingle
<b>Bindmiddel van asbestmateriaal</b>	Cement
<b>Gebondenheid op basis van bindmiddel</b>	Hecht
<b>Hoeveelheid (oppervlakte - aantal)</b>	<ul style="list-style-type: none"><li>• 30,00 m<sup>2</sup> - 1 stuk</li></ul>
<b>Totale oppervlakte</b>	30,00 m <sup>2</sup>
<b>Eenvoudig bereikbaar</b>	Ja
<b>Bevestigingswijze</b>	<ul style="list-style-type: none"><li>• Genageld, geniet</li></ul>
<b>Identificatiemethode</b>	Een monstername door de asbestdeskundige met laboanalyse door een asbestlabo.
<b>Destructieve handeling voor identificatie</b>	Nee
<b>Opmerking</b>	De hoeveelheid is een zo nauwkeurig mogelijke opmeting. Hieraan kunnen evenwel geen rechten worden ontleend.

- Verwijder dit asbestmateriaal zo snel mogelijk. Volg de toestand goed op.
- Hemelwater dat afspoelt van asbestcement daken of gevels kan asbestdeeltjes bevatten. Gebruik het enkel voor gesloten circuits (bv. spoelen toiletten). Reinig na het vervangen van het dak of de gevel de dakgoten en regenwaterput of -ton om asbesthoudend sediment of slib te verwijderen

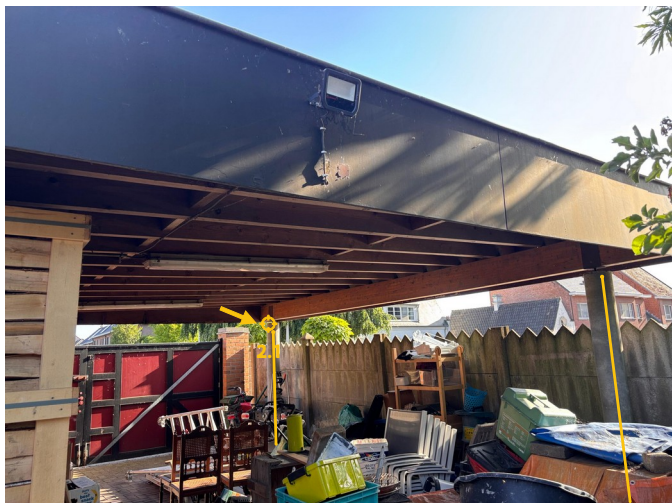
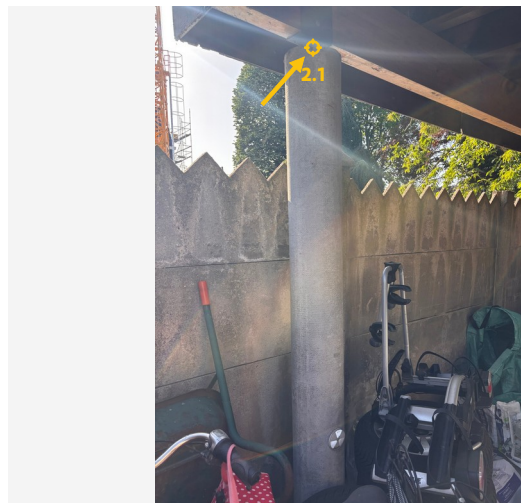
## Fiche 2: Steunpaal in beton aan carport (verloren bekisting)

Het asbestmateriaal valt onder de mijlpaal van 2040.

Zorgvuldig beheren

Eindbeoordeling materiaalrisico	Laag materiaalrisico en/of verlaagde kans op vezelvrijgave
---------------------------------	--

#	Type	Referentie	Resultaat
2.1	Puntmonster	2505/7	Chrysotiel

- Zorg voor een veilig beheer. Vermijd het beschadigen van het asbestmateriaal. Controleer de toestand jaarlijks op wijzigingen.

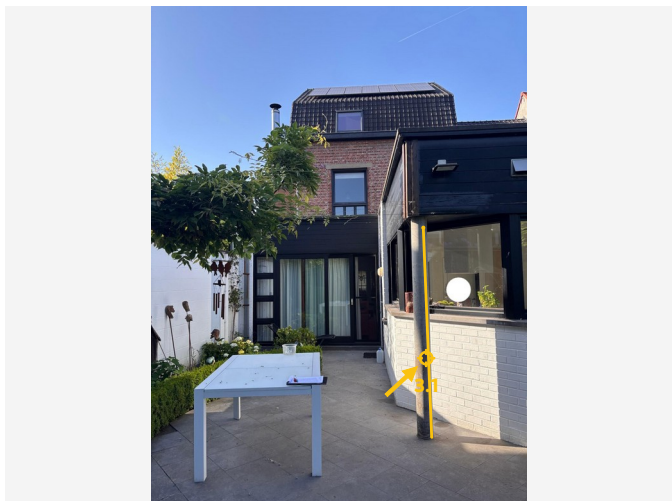
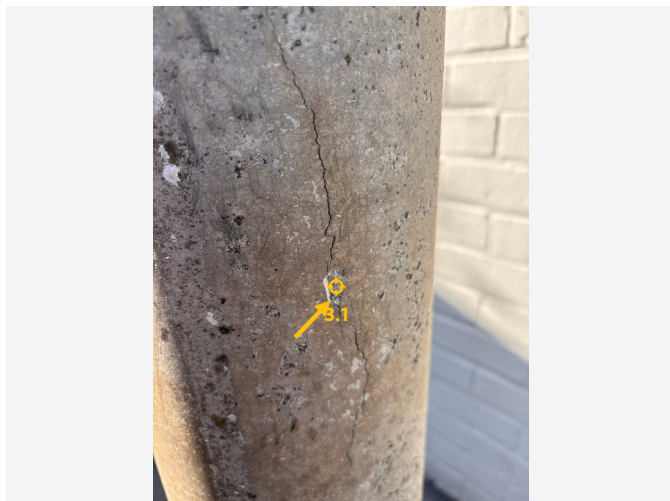
# Fiche 3: Steunpaal in beton aan woning (verloren bekisting)

Het asbestmateriaal valt onder de mijlpaal van 2040.

Zorgvuldig beheren

Eindbeoordeling materiaalrisico	Laag materiaalrisico en/of verlaagde kans op vezelvrijgave
---------------------------------	--

#	Type	Referentie	Resultaat
3.1	Puntmonster	2505/8	Chrysotiel

- Zorg voor een veilig beheer. Vermijd het beschadigen van het asbestmateriaal. Controleer de toestand jaarlijks op wijzigingen.

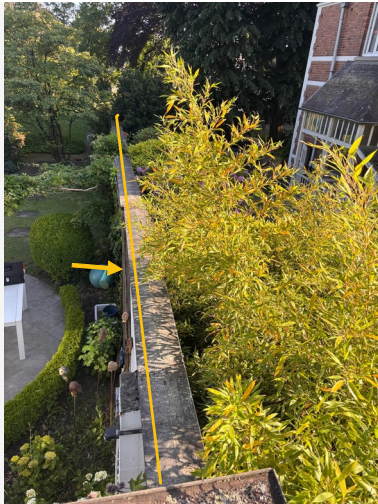
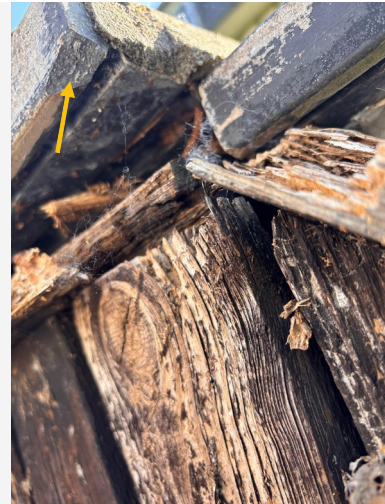
Het asbestmateriaal valt onder de mijlpaal van 2040.

Zorgvuldig beheren

Eindbeoordeling materiaalrisico	Laag materiaalrisico en/of verlaagde kans op vezelvrijgave
---------------------------------	--

Beschrijving	Deksteen
Omgeving	Buiten
Primaire drager	Wand vrijstaand (scheidingsmuur, ...)
Asbestmateriaal	Deksteen, muurkap - Hol
Bindmiddel van asbestmateriaal	Cement
Gebondenheid op basis van bindmiddel	Hecht
Hoeveelheid (oppervlakte - dikte - aantal)	<ul style="list-style-type: none"><li>• 10,00 m<sup>2</sup> - 3,00 cm - 1 stuk</li></ul>
Totaal volume	0,30 m <sup>3</sup>
Eenvoudig bereikbaar	Ja
Bevestigingswijze	<ul style="list-style-type: none"><li>• Verlijmd, ingegoten, versmeerd</li></ul>
Identificatiemethode	De asbestdeskundige beoordeelt het materiaal als asbesthoudend, en dit zonder monsternamen.
Destructieve handeling voor identificatie	Nee
Opmerking	De hoeveelheid is een zo nauwkeurig mogelijke opmeting. Hieraan kunnen evenwel geen rechten worden ontleend.

- Zorg voor een veilig beheer. Vermijd het beschadigen van het asbestmateriaal. Controleer de toestand jaarlijks op wijzigingen.
- Voer bijkomende staalname(s) uit.
