# Asbestinventarisatetest

Quinten Matsijslei 49/701, 2018 Antwerpen

Attestnummer : 20260623-000390.000

Uitgegeven op : 23.06.2026

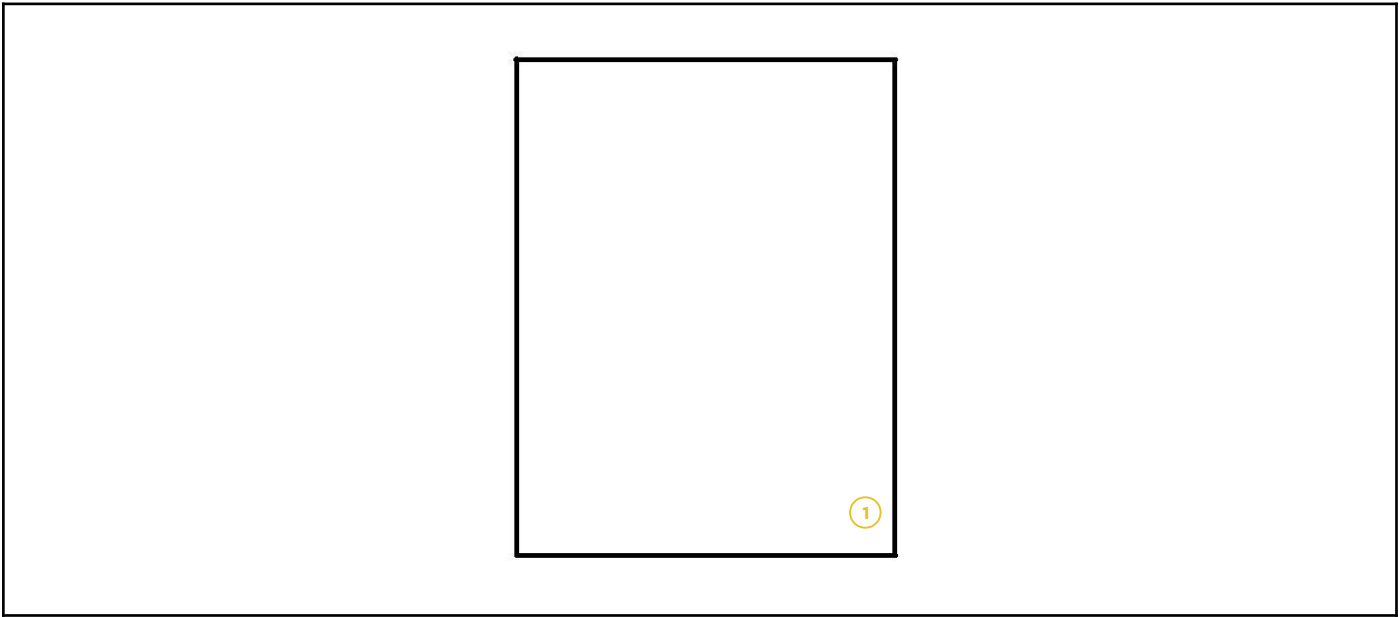
# Plan 1.3: Grondplan berging

| Beschrijving | Type | Actie |
|---|---|---|
| 1. Bakeliet schakelaar berging | Asbestmateriaal | Zorgvuldig beheren |

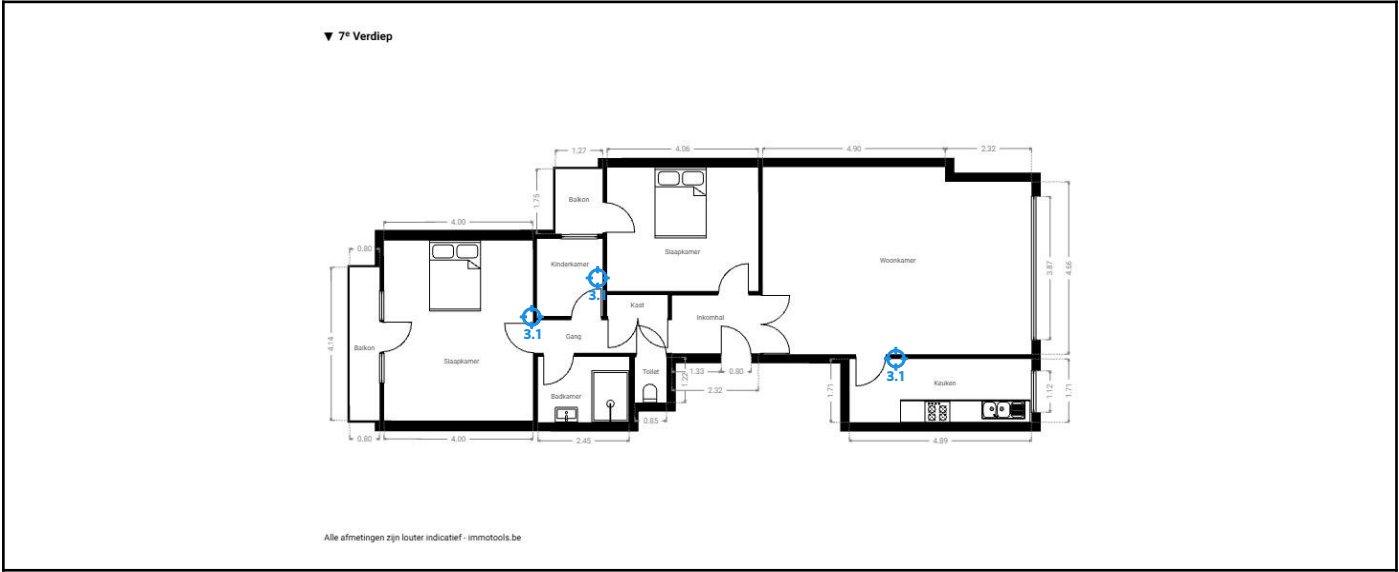
# Plan 1.4: Grondplan appartement

| Beschrijving | Type | Actie |
|---|---|---|
| 3. Pleisterwerk muren | Geen asbest | - |
| 3.1 Code: 6020468005 | Mengmonster | - |

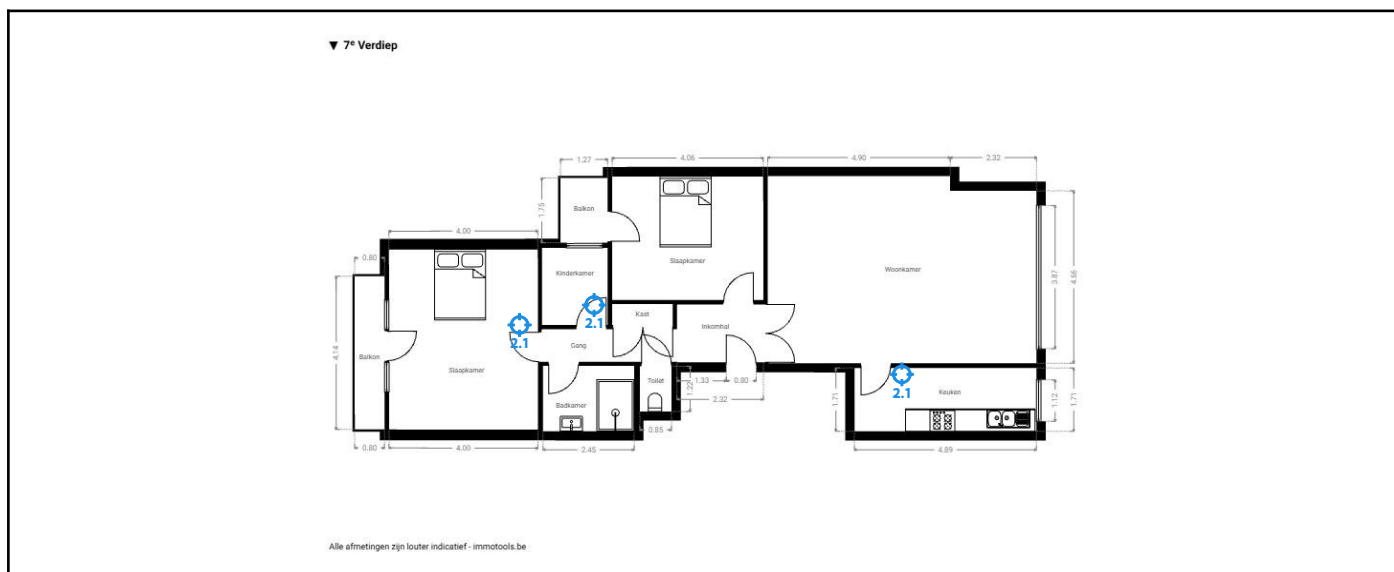
## Plan 1.5: Grondplan appartement

| Beschrijving | Type | Actie |
|---|---|---|
| 2. Pleisterwerk plafonds | Geen asbest | - |
| 2.1 Code: 6020468004 | Mengmonster | - |

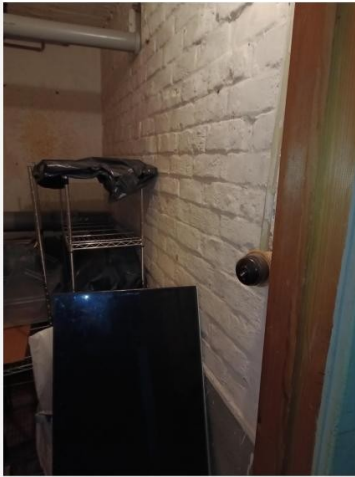
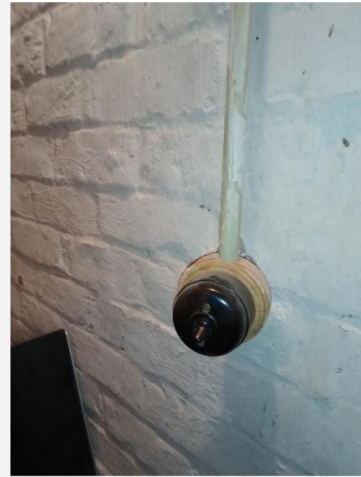
Het asbestmateriaal valt onder de mijlpaal van 2040.

| Eindbeoordeling materiaalisico | Laag materiaalisico en/of verlaagde kans op vezelvrijgave |

| Gebondenheid | Categorie 1: hechtgebonden in oorsprong |
| Asbestsoort (vezeltype) | Crocidoliet aanwezig |
| Asbestconcentratie | Laag (< 50%) |
| Toestand van het materiaal | Onbeschadigd, niet verweerd |

| Beschrijving | Bakeliet schakelaar berging |
| Asbestmateriaal | Plaat, paneel, tablet - Type Bakeliet |
| Identificatiemethode | <p>De asbestdeskundige beoordeelt het materiaal als asbestverdacht en dus asbesthoudend, en dit zonder monstername.</p> <p>Motivatie: De monstername brengt andere schade aan dan schade die inherent is aan de monstername.</p> |

- Zorg voor een veilig beheer. Vermijd het beschadigen van het asbestmateriaal. Controleer de toestand jaarlijks op wijzigingen.
- Voer bijkomende staalname(s) uit.

- Eenvoudige handelingen: mag via doe-het-zelf of door werknemer(s) met opleidingsattest eenvoudige handelingen  
Zorg er voor dat:
  - u zich vooraf goed informeert op [www.asbestinfo.be](http://www.asbestinfo.be) > Asbest verwijderen;
  - u zich beschermt met een FFP3-mondmasker, wegwerpoverall en -handschoenen en afspoelbaar schoeisel;
  - er geen minderjarigen of derden aanwezig zijn;
  - u beschikt over PE-folie en zakken om loskomende deeltjes en afval op te vangen en te verpakken;

Houd er rekening mee dat deze toepassingen vaak onder spanning staan. Het is daarom aan te raden om ook een elektricien te raadplegen, aangezien het werken aan of verwijderen van deze toepassingen specifieke technische kennis vereist.

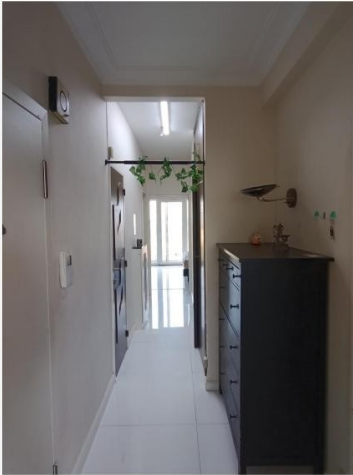
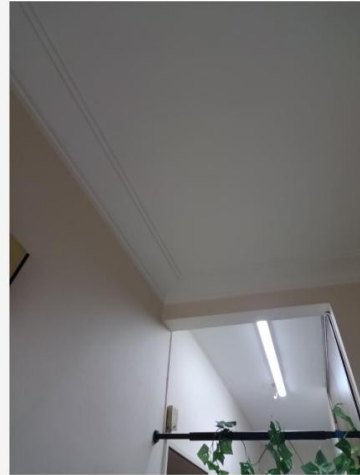
## Fiche 2: Pleisterwerk plafonds

Geen asbest

| # | Type | Referentie | Resultaat |
|---|---|---|---|
| 2.1 | Mengmonster | 6020468004 | Geen asbest |

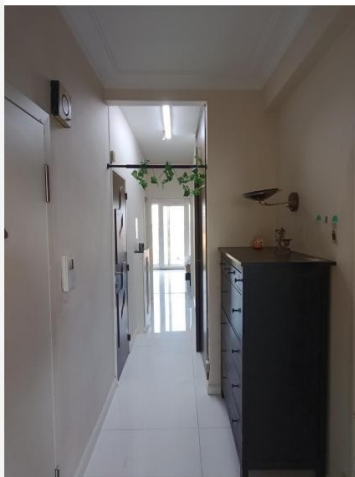
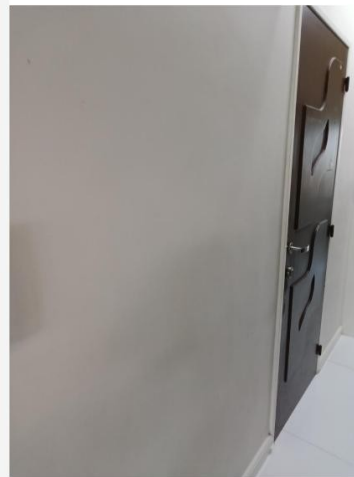
## Fiche 3: Pleisterwerk muren

Geen asbest

| # | Type | Referentie | Resultaat |
|---|---|---|---|
| 3.1 | Mengmonster | 6020468005 | Geen asbest |
