# Asbestinventarisatetest

Lambrechtschoekenlaan 292, 2170 Antwerpen

Attestnummer : 20250527-000116.000

Uitgegeven op : 27.05.2025

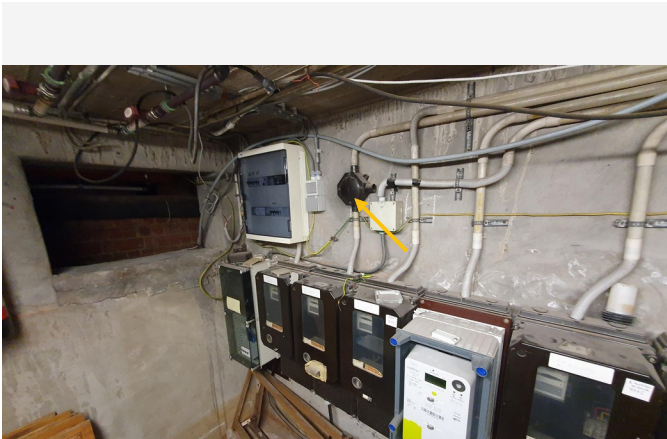
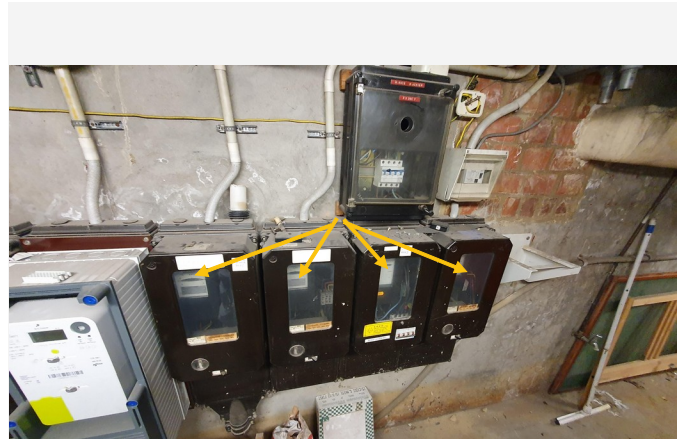
Het asbestmateriaal valt onder de mijlpaal van 2040.

Zorgvuldig beheren

| Eindbeoordeling materiaalisico | Laag materiaalisico en/of verlaagde kans op vezelvrijgave |

| Gebondenheid | Categorie 1: hechtgebonden in oorsprong |
| Asbestsoort (vezeltype) | Crocidoliet aanwezig |
| Asbestconcentratie | Laag (< 50%) |
| Afschermingsgraad van het gehele materiaal | Geheel of deels (ook) vrij aan de binnenlucht |
| Toestand van het materiaal | Onbeschadigd, niet verweerd |

| Beschrijving | Bakeliet elektriciteitswerk in kelder |
| Opmerking | Het is moeilijk te bepalen of de bakeliettoepassing in de kelder ook effectief asbesthoudend is (het kan ook gaan om de asbestvrije variant). Er werd geen monster genomen o.w.v. beschadiging aan een elektrisch gerelateerde toepassing, extra controle bij verwijdering van het verdacht materiaal. Vermoedelijk zullen de toepassingen verwijderd worden bij aanpassing van het elektriciteitsnetwerk. |

- Zorg voor een veilig beheer. Vermijd het beschadigen van het asbestmateriaal. Controleer de toestand jaarlijks op wijzigingen.

- Eenvoudige handelingen: mag via doe-het-zelf of door werknemer(s) met opleidingsattest eenvoudige handelingen  
De schakelaar voorzichtig van de muur halen en bij asbestafval leggen. Niet in de schakelaar snijden en gebruik best wegwerphandschoenen. Laat dit vooral door een electricien doen.

Gezien de toestand waarin de bakeliet-toepassingen verkeerd, mag de toepassing weggenomen worden door middel van eenvoudige handelingen. Gelieve hierbij maskers van het type FFP3 en handschoenen te dragen. Over het elektrische gevaar doet deze aanbeveling in geen geval uitspraak.  
<https://www.asbestinfo.vlaanderen/>

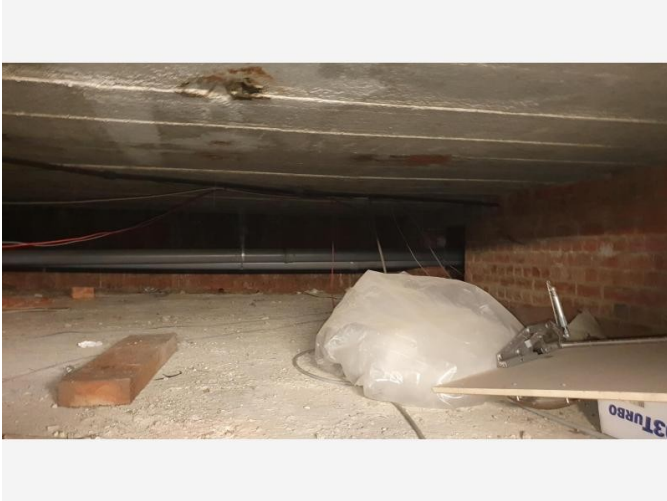
*Situeringsfoto*

**Reden:** Het onderzoek kan niet uitgevoerd worden binnen de bepalingen van de Welzijnswet

**Uitleg van de asbestdeskundige:** Kruipkelder is minder dan 1,5m hoog en dient niet betreden te worden.

Wel via foto's een aantal vaststellingen kunnen doen

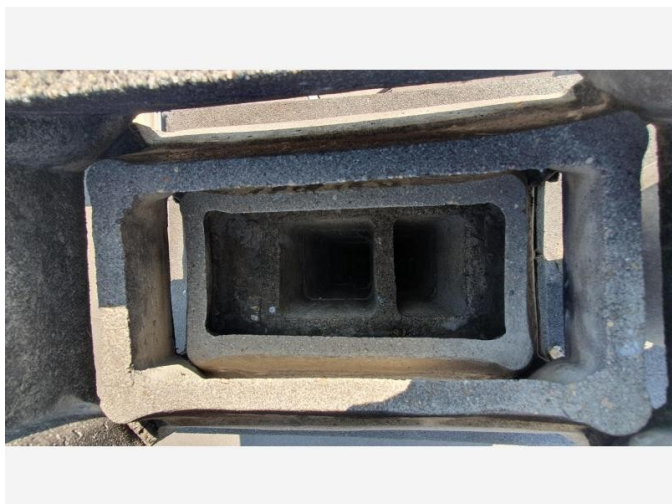
Er zijn een aantal schouwen en afvoerbuizen in het gebouw aanwezig. Hoewel dit in het kader van dit niet-destructieve onderzoek niet nader kon worden onderzocht, dient erop gewezen te worden dat het in principe niet uit te sluiten valt dat er binnenin de zichtbare structuur ook asbesthoudende rookgaskanalen of afvoeren aanwezig zijn. Indien het bij werken de bedoeling zou zijn de technische schachten open te breken, dient dit met de nodige zorg benaderd te worden tot wanneer er meer zekerheid is over het al dan niet aanwezig zijn van dergelijke rookgaskanalen of afvoerbuizen.

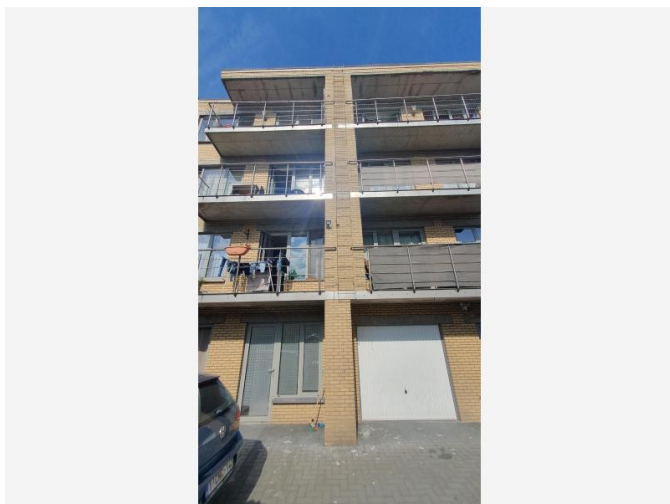
De volledige inspectielocatie werd onderzocht overeenkomstig de bepalingen van het inspectieprotocol. De inspectielocatie omvat alle toegankelijke ruimten waarvoor geen beperkingen gelden en zichtbare en bereikbare materialen met een indicatieve inschatting van hun hoeveelheden. Ruimten en materialen waartoe de toegang verborgen, buiten bereik, niet aangeduid, niet toegankelijk, ingesloten of verborgen waren tijdens het plaatsbezoek en die niet expliciet vermeld staan in dit Asbestattest zijn te beschouwen als niet-onderzochte ruimte of materialen. Materialen die worden aangetroffen op dergelijke plaatsen of verborgen achter andere materialen, dienen steeds met de nodige voorzichtigheid te worden benaderd en behandeld tot wanneer er meer duidelijkheid is over hun aard. Neem in dat geval contact op met Asbestis.be of een asbestdeskundige naar keuze om deze materialen aanvullend te onderzoeken. Materialen aangetroffen op plaatsen in de hieronder opgenomen exemplatieve lijst, moeten steeds met de nodige voorzichtigheid worden benaderd tot wanneer er meer duidelijkheid is over de aanwezigheid van asbest:

- Ruimte boven, onder of achter niet-asbestverdachte materialen
- Plaats plaats die niet rechtstreeks toegankelijk of zichtbaar is en dit zowel in de binnen- als buitenlucht
- Elke ruimte of plaats waarbij de toegang zich op meer dan 3.5 m hoogte bevindt vanaf een veilige en stabiele ondergrond of met een vrije doorloophoogte lager dan 1.75m
- Elk materiaal, ruimte of plaats die niet (op een veilige manier) kon worden betreden of bereikt tijdens het plaatsbezoek (vb: bouwvallige of afgesloten constructie, liftkoker, ...)
- Verborgen materialen (vb: onder overzetdak, ingegraven, overwoekerd, ingesloten tussen/achter andere materialen, bedekt)
- Ruimte waarvan de toegangsweg op het moment van het plaatsbezoek niet onmiddellijk identificeerbaar of versperd was (bv. verborgen achter een kastwand, overwoekerd door vegetatie, meubilair of op een andere wijze verborgen).

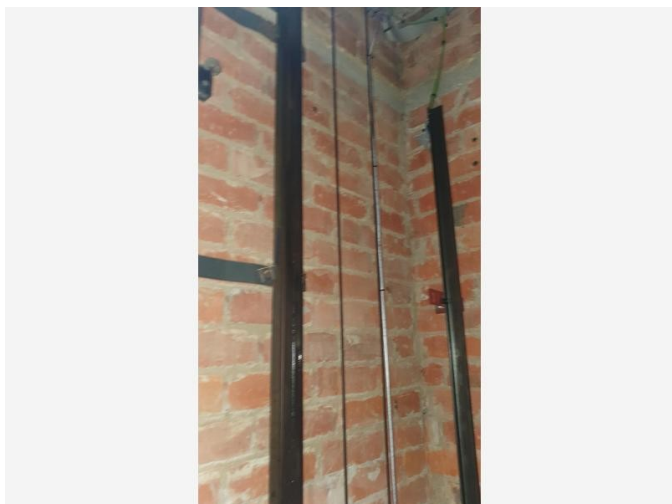
Er werden bij onderzoek van de liftschacht geen asbestverdachte materialen teruggevonden. Puur baksteen en ijzerwerk van de lift.

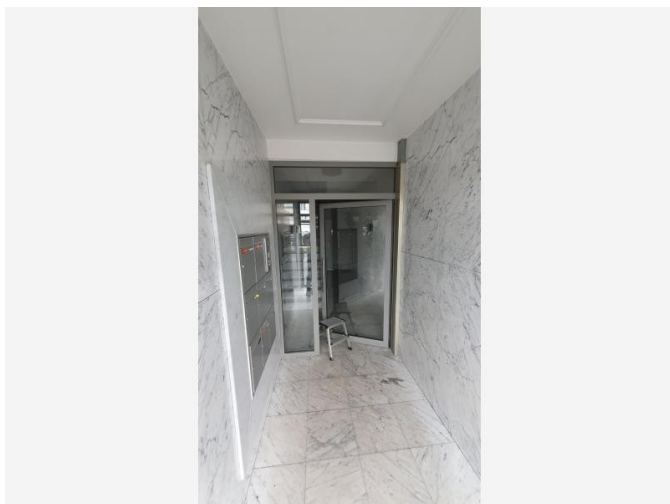
De tegels zijn niet asbestverdacht, maar er kan geen uitspraak gedaan worden over de onderliggende lijmlaag daar er geen beschadigde tegels werden aangetroffen en in het kader van niet-destructief onderzoek deze niet dienen beschadigd te worden. Bij eventuele renovaties best contact opnemen om de onderliggende lijm -of cementlaag te bemonsteren. Dit kan door een asbestdeskundige of door [www.asbest-controleur.be](http://www.asbest-controleur.be).

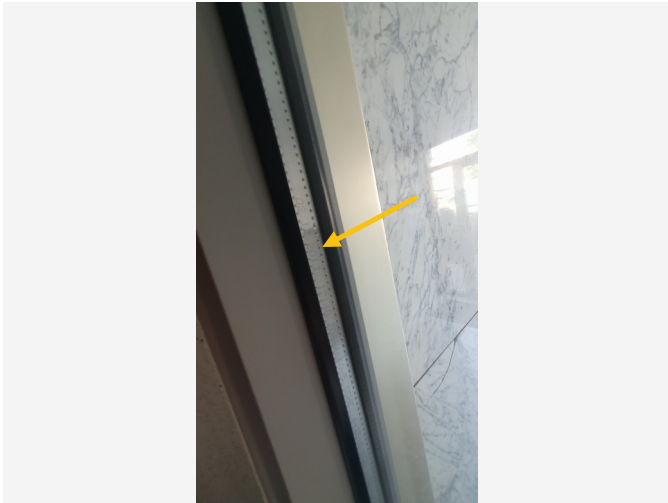
Gaat om gewone siliconkit van plaatsing ramen in jaar 2013, dus niet-asbestverdacht.

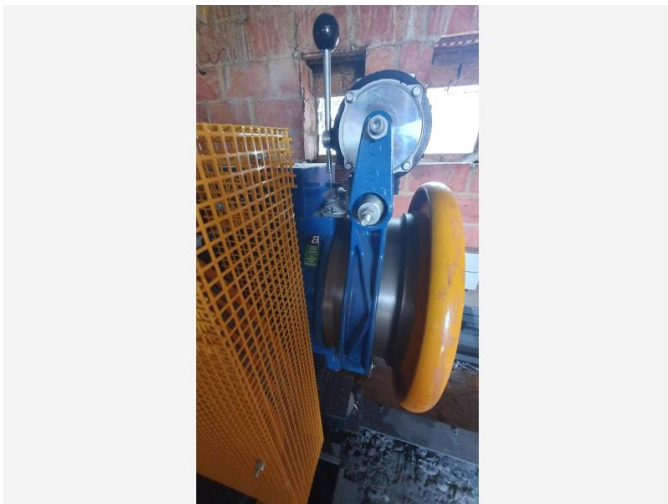
Bij controle van de machinekamer zijn er geen asbesthoudende remmen teruggevonden op de motor.

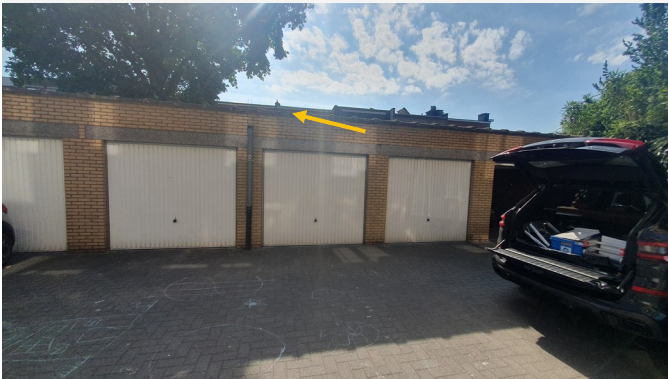
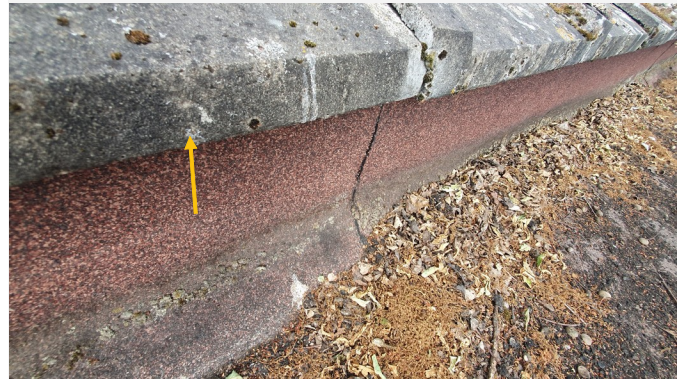
## Fiche 9: Deksteen buitenmuur

Geen asbest

| Opmerking | <p>Geschatte hoeveelheden op basis van plaatsbezoek. Exacte hoeveelheden kunnen afwijken. Op basis van informatie van de eigenaar en foto's op Google Earth kunnen we vaststellen dat de deksteen na 2007 is geplaatst.</p> <p>De toepassing bevindt zich op de muren van de garagebouw achteraan.</p> |

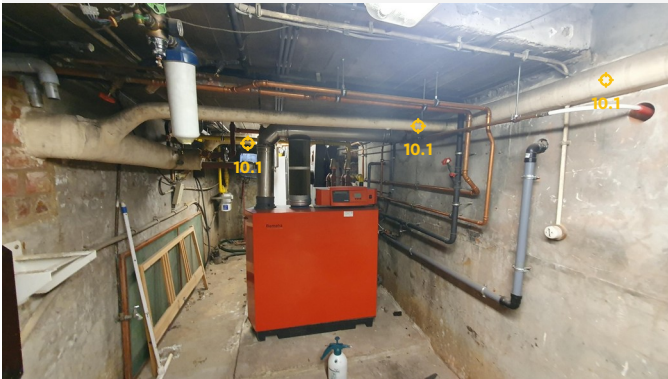
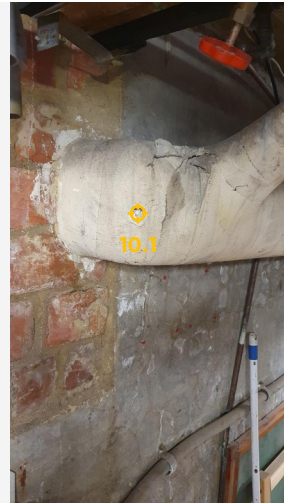
## Fiche 10: Leidingisolatie kelder woning

Geen asbest

| # | Type | Referentie | Resultaat |
|---|---|---|---|
| 10.1 | Mengmonster | 250520ME5 | Geen asbest |
| 10.2 | Mengmonster | 250520ME7 | Geen asbest |

| Opmerking | <p>De hoeveelheden zijn schattingen op basis van het plaatsbezoek. Exacte hoeveelheden kunnen afwijken, want de kruipkelder kon niet exact opgemeten en bemonsterd worden. Het staal 250520ME5 betreft de rechte stukken, circa 9 meter in totaal, op 4 plekken staal genomen. Het staal 250520ME7 zijn de bochten en op 4 plekken stalen genomen.</p> |

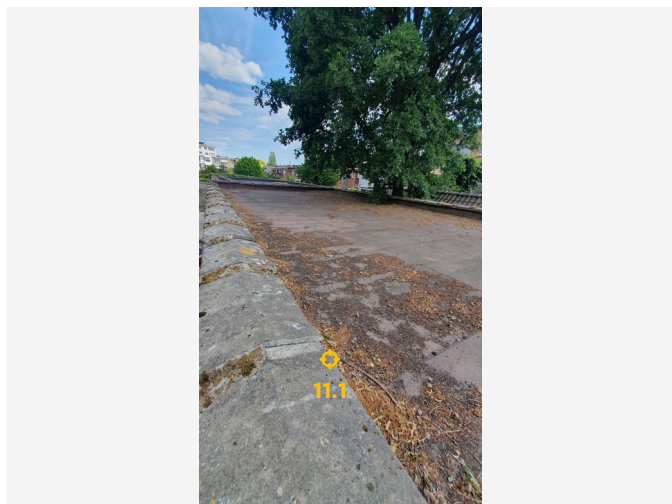
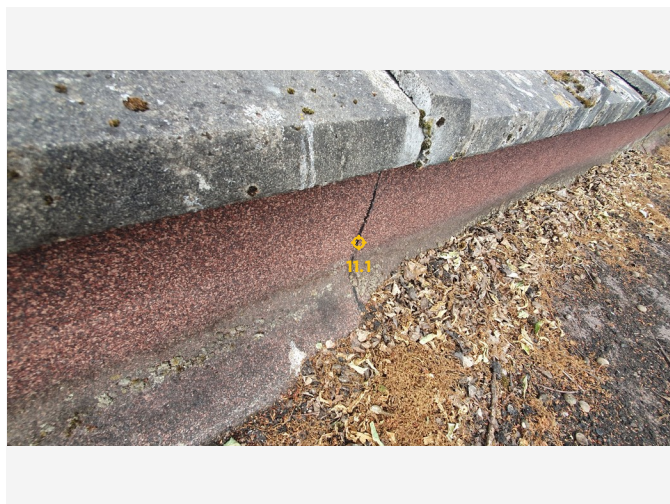
## Fiche 11: Roofing garage (bemonsterd)

Geen asbest

| # | Type | Referentie | Resultaat |
|---|---|---|---|
| 11.1 | Mengmonster | 250520ME8 | Geen asbest |

| Opmerking | Het gewicht is een schatting. Staalnames genomen op veilige plekken aan zijkant van het dak. Om volledig uitsluitel te krijgen dient tot op de drager bemonsterd te worden om alle eventueel aanwezige onderlagen te kunnen vaststellen en analyseren. Uitsluitel over alle roofing kan enkel worden bekomen dmv bijkomend destructief onderzoek. |

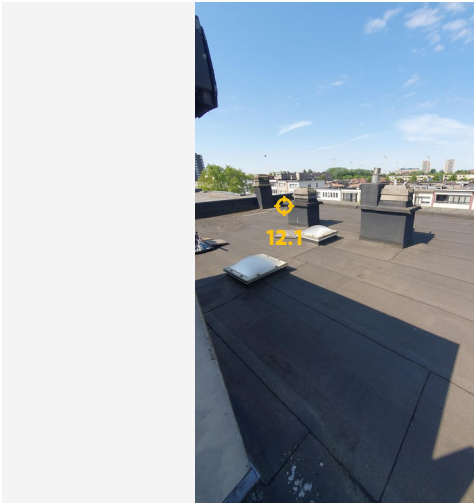
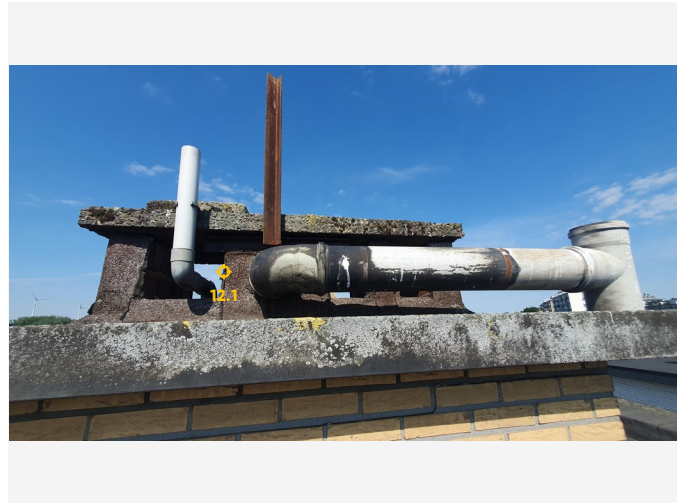
## Fiche 12: Roofing hoofddak (bemonsterd)

Geen asbest

| # | Type | Referentie | Resultaat |
|---|---|---|---|
| 12.1 | Mengmonster | 250520ME6 | Geen asbest |

| Opmerking | Het gewicht is een schatting. Enkel staalname op veilige punten genomen. Indien volledig uitsluitel dient tot op de drager bemonsterd te worden om alle eventueel aanwezige onderlagen te kunnen vaststellen en analyseren. Uitsluitel over alle roofing kan enkel worden bekomen dmv bijkomend destructief onderzoek. |

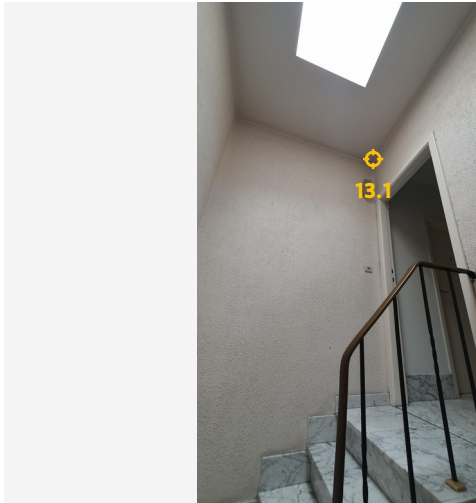
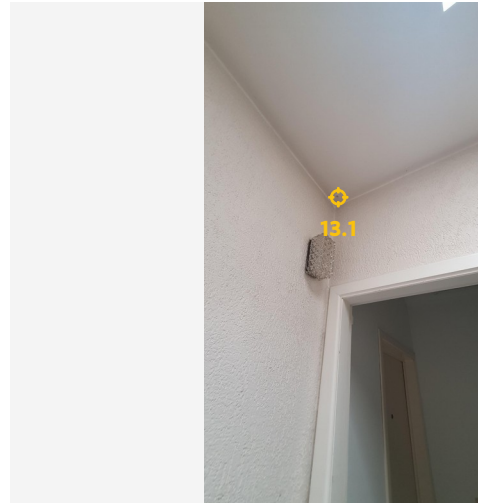
## Fiche 13: Pleisterwerk Plafond Traphal

Geen asbest

| # | Type | Referentie | Resultaat |
|---|---|---|---|
| 13.1 | Mengmonster | 250520ME4 | Geen asbest |

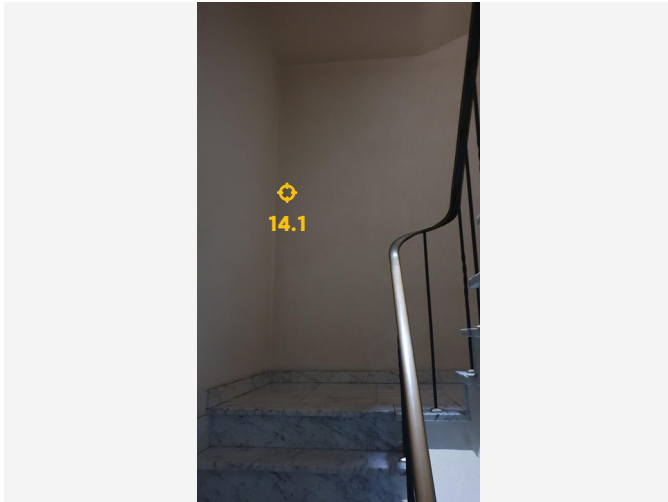
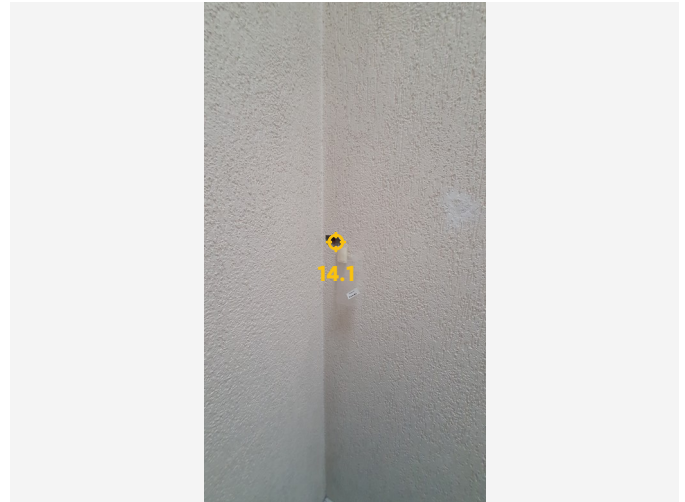
## Fiche 14: Pleisterwerk cementering binnenmuren traphal

Geen asbest
